INFORME TÉCNICO PRELIMINAR

INFORME DE ZONAS CRÍTICAS REGIÓN AMAZONAS

DIRECCIÓN DE GEOLOGÍA AMBIENTAL Y RIEGO GEOLÓGICO

LIMA - PERÚ
DICIEMBRE - 2007

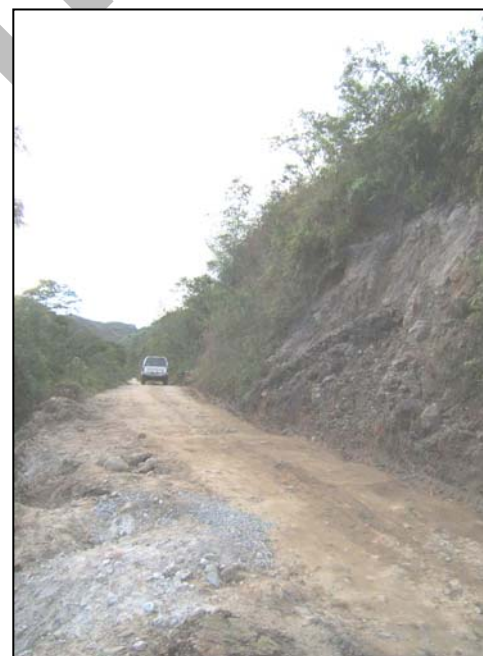
Talud de corte para carretera donde se producen derrumbes, material compuesto por depósitos de pie de monte.

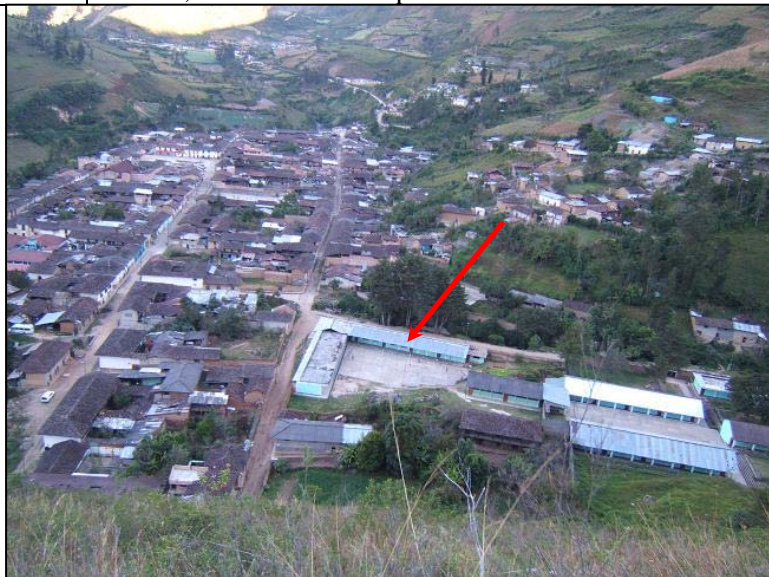
Poblado de Leimebamba, al frente se observa la construcción de un centro educativo, viviendas, ubicados en el abanico proluvial y en ambos márgenes del río Pomacochas.

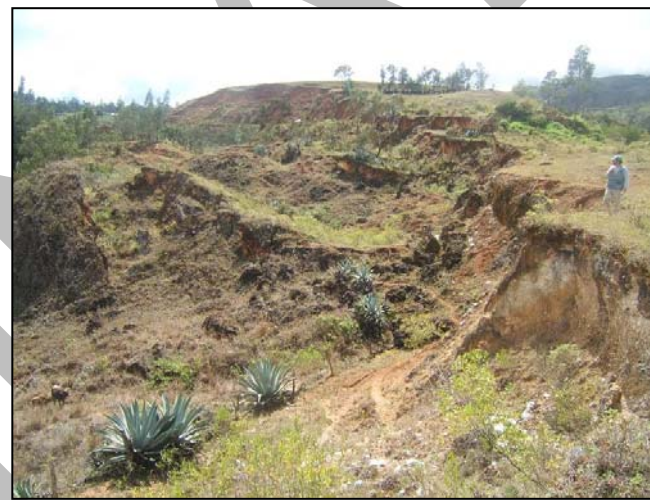
Cresta y parte del material del deslizamiento de la quebrada Pucacruz.

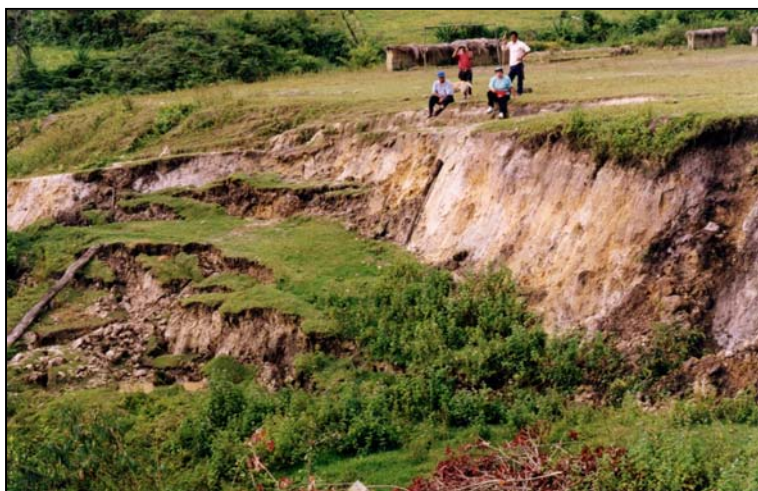
DISTRITO: SAN CARLOS			
(03) San Carlos	Ciudad afectada por deslizamiento rotacional en mayo de 1998. Las causas fueron: filtraciones de agua, fuertes precipitaciones pluviales, comportamiento expansivo de suelos arcillosos.	Afectó 60 familias, destruyó 59 viviendas y 50 hectáreas de cultivo.	Realizar trabajos de monitoreo constante.
DISTRITO: JAZAN

San Carlos, escarpa de deslizamiento que ocurrió en mayo 1998 y afectó 60 familias.

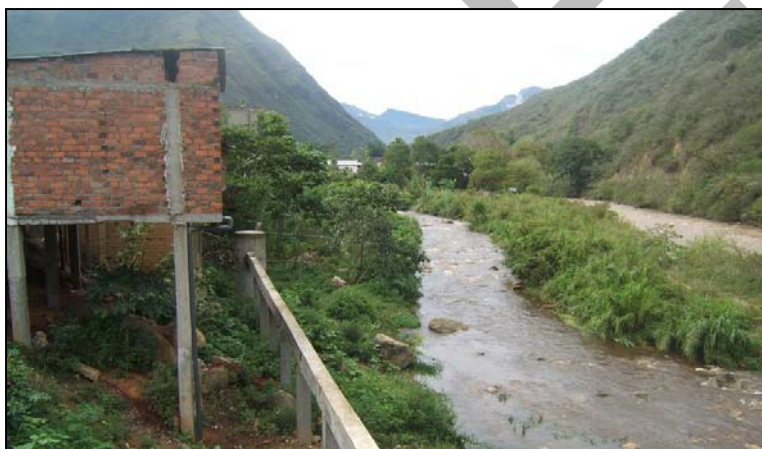
(07) Pedro Ruiz	Zona susceptible a la erosión fluvial e inundaciones, por la margen derecha del río Utcubamba.	Podrían ser afectados las viviendas que se ubican al borde de la terraza del río.	Las viviendas ubicadas en la ribera del río deben ser reubicadas tierra adentro o construir muros de contención.

Pedro Ruiz, ocurrencia de erosión fluvial en la margen derecha del río Utcubamba. También podría ser afectada por inundaciones.

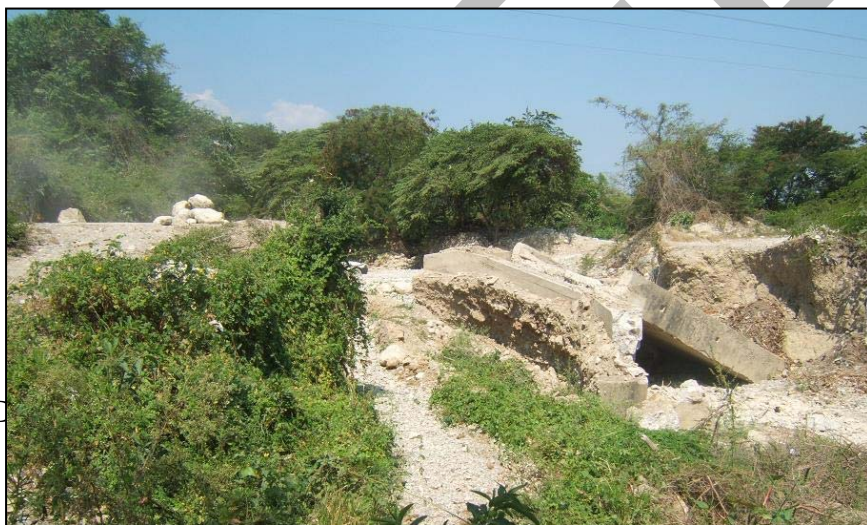
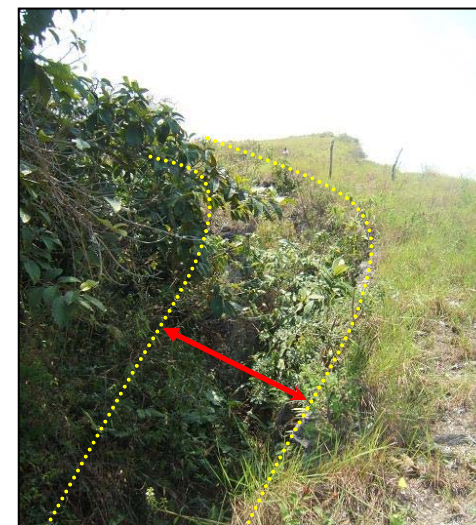
<p>Quebrada Purga (06)</p>	<p>Área susceptible a la ocurrencia de flujos excepcionales e inundaciones fluviales provenientes de la quebrada Purga. Los flujos de detritos (huaycos) antiguos han formado un depósito en forma de abanicos donde esta asentada la población del distrito de Cumba.</p>	<p>Puede afectar a las viviendas de la población del distrito de Cumba.</p>	<p>Limpieza de cauce de quebrada, reforestar la cuenca alta y media. Elaborar un plan de emergencia ante huaycos e inundaciones fluviales.</p>
<p>Cerro (Pan de Azúcar) (07)</p>	<p>Deslizamiento traslacional en roca caliza, cuya longitud de escarpa es de 500 m aproximadamente, la separación en la zona de escarpa mide 3.7 m y tiene una profundidad de 10 m.</p>	<p>Podrían caer personas a la grieta dejada por el deslizamiento.</p>	<p>Cercar el área con mallas y colocar señales de peligro.</p>
<p>El Limón, El Porvenir (08)</p>	<p>Deslizamiento rotacional que se activó en junio del 2001. Las posibles causas del evento fueron las filtraciones de agua subterránea, la carstificación de la roca caliza y estratificación favorable a la pendiente del terreno.</p>	<p>Afecto 200 hectáreas de cultivos de plátanos, café, maíz y otros productos de pan llevar.</p>	<p>Monitorear el deslizamiento con equipos de GPS diferencial.</p>

Quebrada Purga, Alcantarilla que fue afectado por la erosión fluvial y fluio de detritos.

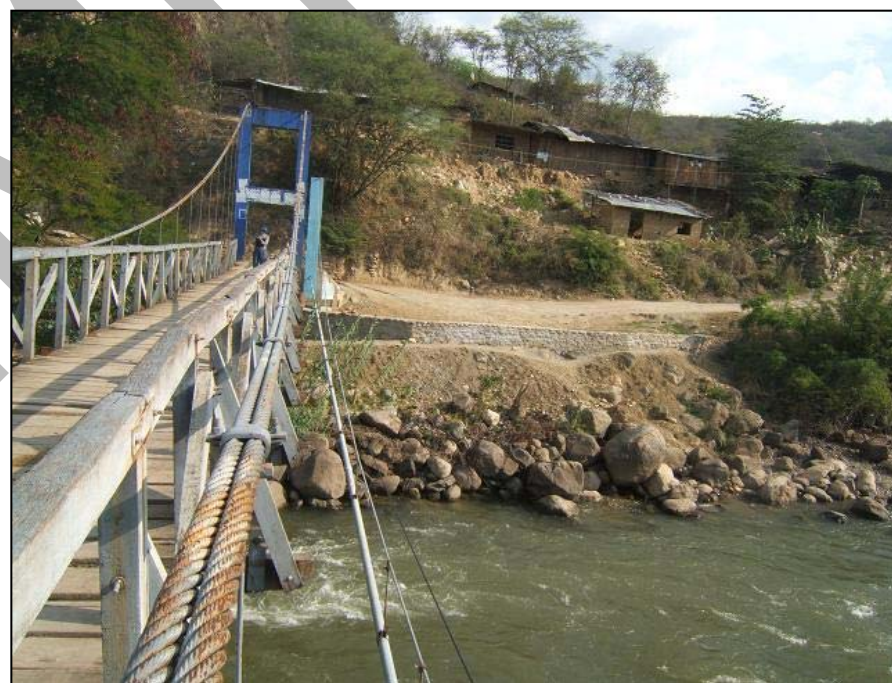
Puente Colgante que usa la población El Salao para cruzar el río Utcubamba.

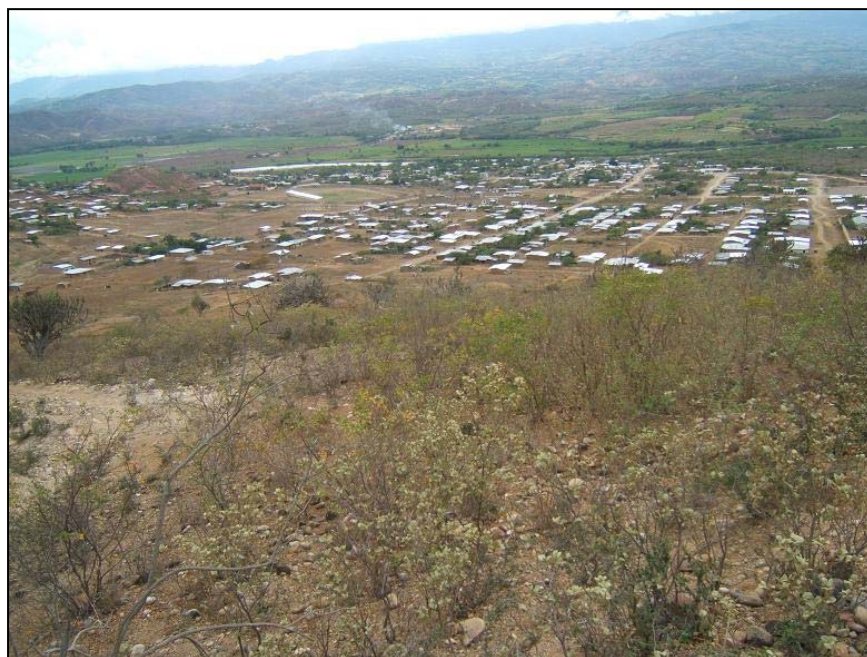
Barrio San Luís (20)	Área susceptible a la ocurrencia de flujos excepcionales e inundaciones fluviales provenientes de la quebrada Ronquillo. Los flujos de detritos (huaycos) antiguos han formado depósitos en forma de abanicos donde esta asentada el Barrio San Luís.	Puede afectar a las viviendas del barrio San Luís.	Limpieza de cauce de quebradas y reforestar cuenca media alta. Elaborar un plan de emergencia ante huaycos e inundaciones fluviales.
Las Flores (21)	Área susceptible a la ocurrencia de flujos excepcionales e inundaciones fluviales provenientes de la quebrada Cachimayo.	Puede afectar a las viviendas de la población de Tagtago.	Limpieza de cauce de quebradas y reforestar cuenca media alta. Elaborar un plan de emergencia ante huaycos e inundaciones fluviales.

Vista panorámica del Barrio San Luís.

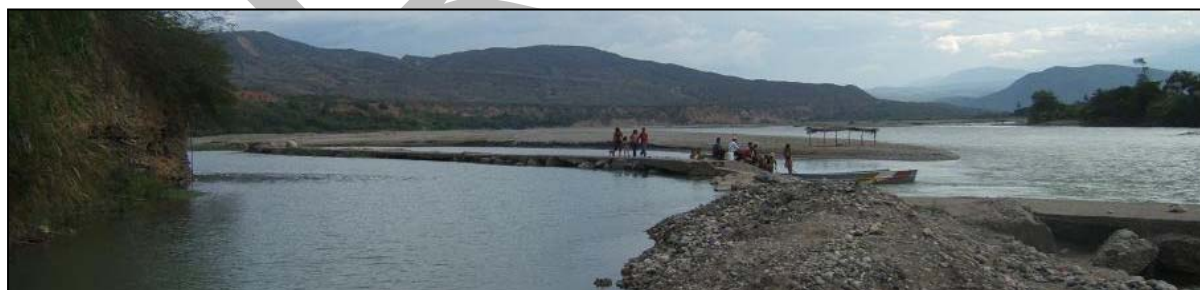
DISTRITO: EL MILAGRO			
Pozo 2, El Milagro (23)	Terrazas fluviales sujetas a inundación. Causas: terrazas bajas, dinámica fluvial del río Marañon, precipitaciones pluviales intensas.	Podría afectar la captación de agua para riego y el pozo de bombeo de agua para la Estación de Bombeo N° 7 del Oleoducto Nor Peruano.	En temporada de precipitaciones pluviales fuertes, la caseta de vigilancia ubicada en la estación de bombeo de agua debe ser reubicada.
La Papaya (24)	Área susceptible a inundaciones fluviales. La zona presenta una superficie plana y río meandrico. Causas: terrazas bajas, dinámica fluvial del río Marañon, precipitaciones pluviales intensas.	Afectó y afectaría cultivos de arroz, de los sectores de Papaya Alta y Media, Aviación, Zapote. Incluso los sectores de Huarangopampa, Hacienda Limbo, Pueblo Nuevo y Esperanza.	Construir muros de contención.
Pongo de Rentema (25)	Inundación Fluvial Causas: terrazas bajas, dinámica fluvial del río Marañon, precipitaciones pluviales intensas.	Provoca erosión fluvial, perdida de terreno de cultivo.	Área no apta para cultivo y menos para vivienda.

Pozo 02, El Milagro cerca de la Hacienda El Valor, captación de agua para riego en la margen derecha del río Marañón.

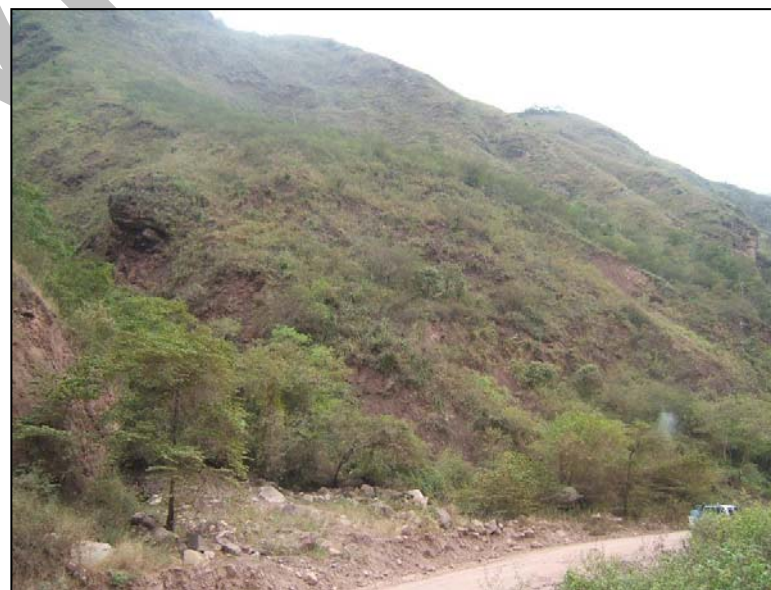
Cerro Dinosaurios, susceptible a derrumbes y erosión de ladera

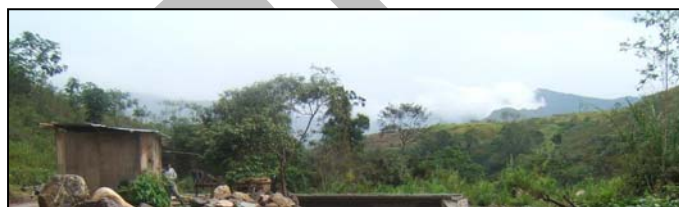
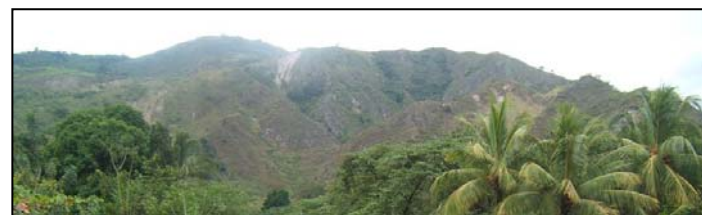
<p>Km 483 del Oleoducto norperuano</p> <p>(09)</p>	<p><u>El Porvenir, cauce fluvial colmatado de sedimentos.</u></p> <p>El área es susceptible a la ocurrencia de deslizamientos, flujos de detritos y erosiones fluviales.</p> <p>Causas: Precipitaciones pluviales intensas, substrato de mala calidad, naturaleza del suelo incompetente, material de remoción en masa antigua, pendiente del terreno, deforestación de ladera y cortes en el pie de ladera para construcción de carretera.</p>	<p><u>La Libertad, Susceptible a la ocurrencia de deslizamientos y flujos</u></p> <p>Afectaría las tuberías del oleoducto, la carretera de acceso a la provincia de Nieva.</p>	<p>Instruir a la población para que puedan identifica y alertar de cualquier anomalía en el terreno donde esta tendido la tubería del oleoducto. Así de esta manera evitar lo ocurrido en mayo del 2006.</p> <p>Mantener monitoreado con GPS diferencial las zonas susceptibles a la ocurrencia de deslizamientos</p>

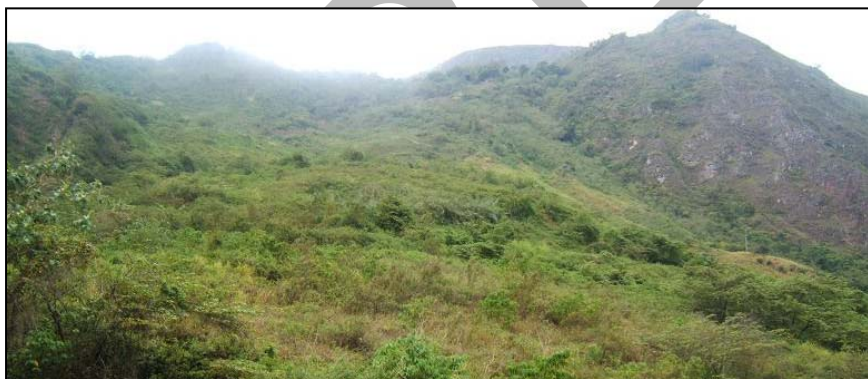
Km 483 del Oleoducto norperuano, deslizamiento antiguo cubierto por vegetación nativa por debajo cruza el tubo del oleoducto.

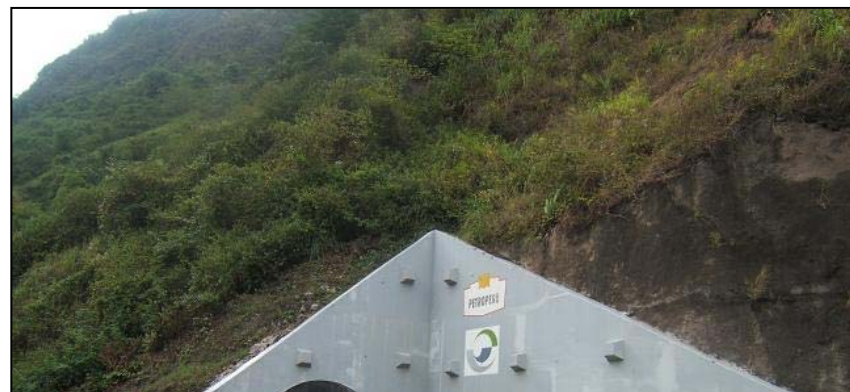
Km 483 del Oleoducto norperuano, Túnel de concreto armado que protege el tubo de los deslizamiento y huaycos.

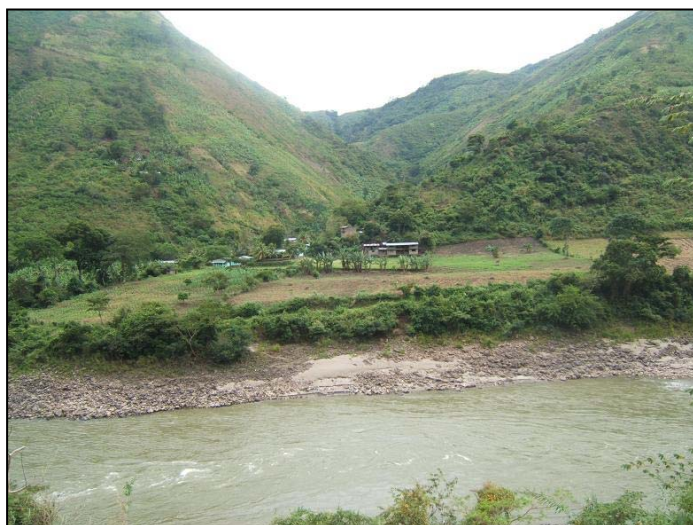
Viviendas del sector Tipuco asentadas en depósitos de un antiguo flujo de detritos o huaycos.

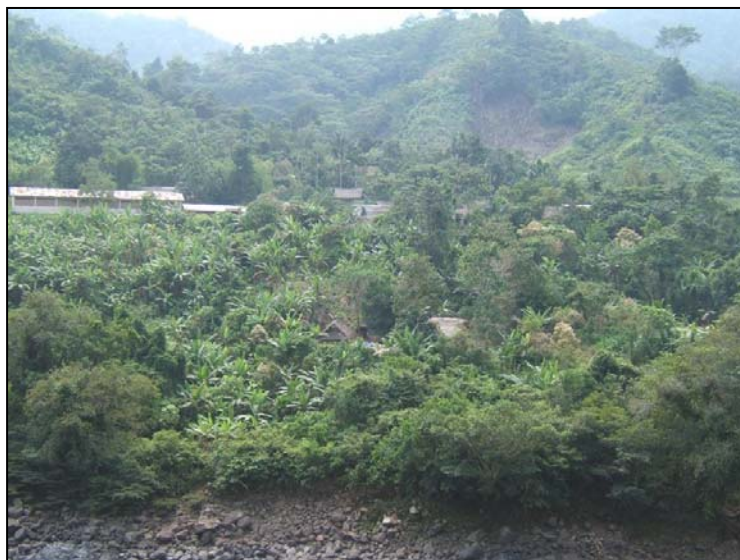
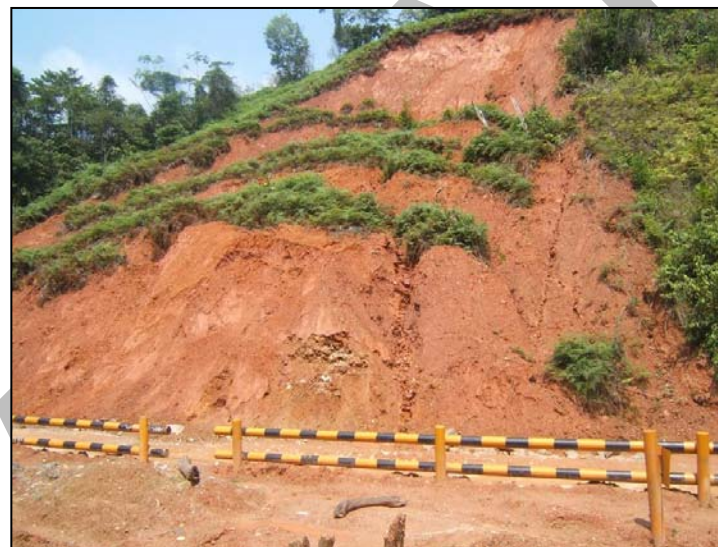
Población de la Comunidad Nativa Tutumberos asentado en depósitos de un antiguo flujo de detritos o huaycos. Montenegro: Deslizamiento traslacional activo en talud superior de carretera.			
DISTRITO: IMAZA			
Barrio Tubikai, Chiriaco (16)	Área predispuesta a inundaciones fluviales. Las terrazas tienen alturas hasta de 2 m. En tiempos de crecida las aguas podrían llegar a inundar hasta 1.50 m sobre el nivel de la terraza.	En la terraza (margen izquierda de río) se están iniciando la construcción de viviendas, estas podrían ser afectadas por inundaciones fluviales.	Detener la expansión urbana en la margen izquierda del río. La zona no es apta para la construcción de viviendas.
I.E. “San José”, Chiriaco (17)	Área predispuesta a inundaciones fluviales excepcionales. Las terrazas tienen alturas variables hasta de 1.50 m. En tiempos de crecida las aguas podrían llegar a inundar hasta 1.00 m sobre el nivel de la terraza.	En la terraza (margen derecha de río) se ubica 01 Institución Educativa de apoyo a la comunidad, podría ser afectado por las inundaciones fluviales.	Detener la expansión urbana hacia la margen derecha del río. La zona no es apta para la construcción de viviendas.

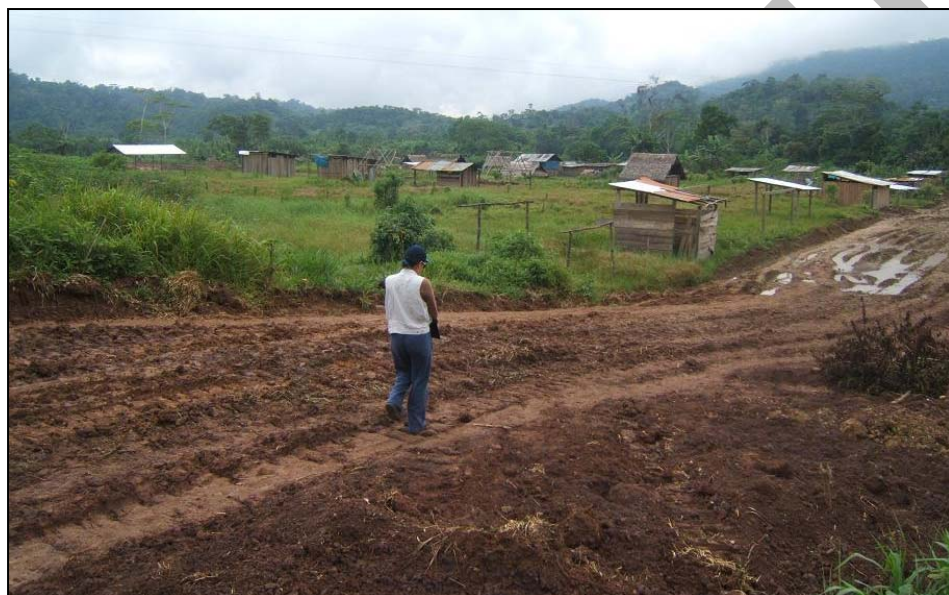
Barrio Tubikaj, Chiriaco. Urbanización nueva ubicada en la margen izquierda del río Chiriaco.

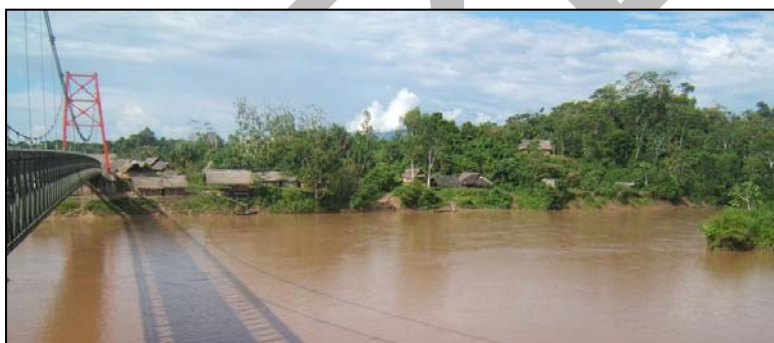
<p>Caserío Tayunsa (03)</p>	<p>Áreas predispuestas a inundaciones. Las terrazas tienen alturas hasta de 3 m., en tiempos de crecida las aguas podrían llegar a inundar hasta 0.50 m sobre el nivel de la terraza.</p>	<p>En las terrazas se ubican viviendas, algunas de ellas están construidas sobre pilotes de madera.</p>	<p>Esta zona no debería haber construcciones de viviendas.</p>
<p>Barrio La Tuna (04)</p>	<p>Áreas predispuestas a inundaciones. Las terrazas tienen alturas variables hasta de 3 m., en tiempos de crecida las aguas podrían llegar a inundar hasta 0.50 m sobre el nivel de la terraza. La zona es afectada desde 1978 (Velazco, 2004) en un área de 4 hectáreas.</p>	<p>En las terrazas se ubican viviendas, algunas de ellas están construidas sobre pilotes de madera. Existe la probabilidad de que sean afectadas 70 viviendas.</p>	<p>Estas áreas y los márgenes del cauce de río no son aptas para viviendas ni obras de infraestructura.</p>

Caserío Tayunsa, ubicada en ambas márgenes del río Nieva.

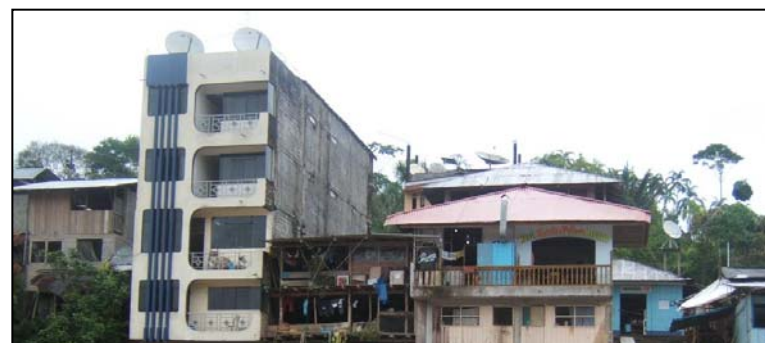
PROVINCIA DE CONDORCANQUI			
DISTRITO: NIEVA			
SECTOR	ÁREAS SUJETAS A / COMENTARIO GEODINÁMICO	VULNERABILIDAD Y/O DAÑOS OCASIONADOS	RECOMENDACIONES
Paantan (01)	Área predispuesta a inundaciones fluviales excepcionales. Las terrazas tienen alturas variables hasta de 3 m. En tiempos de crecida las aguas podrían llegar a inundar hasta 0.50 m sobre el nivel de la terraza.	En la margen izquierda del río Chingaos existe 100 viviendas, 01 puesto de salud y centros educativos que podrían ser afectados por inundaciones fluviales.	Detener la expansión urbana hacia la margen del río y limpieza del cauce de río. Elaborar un plan de emergencia ante inundaciones fluviales.
Centro Poblado Uracusa (02)	Áreas predispuestas a inundaciones. Las terrazas tienen alturas hasta de 1 m., en tiempos de crecida, las aguas llegan a inundar hasta 1.50 m sobre el nivel de la terraza.	En esta terraza se ubican viviendas, algunas de ellas están construidas sobre pilotes de madera o de cemento.	El área no es apta para la construcción de viviendas.

Centro Poblado de Paantan, ubicada en la margen izquierda del río Chingaos.

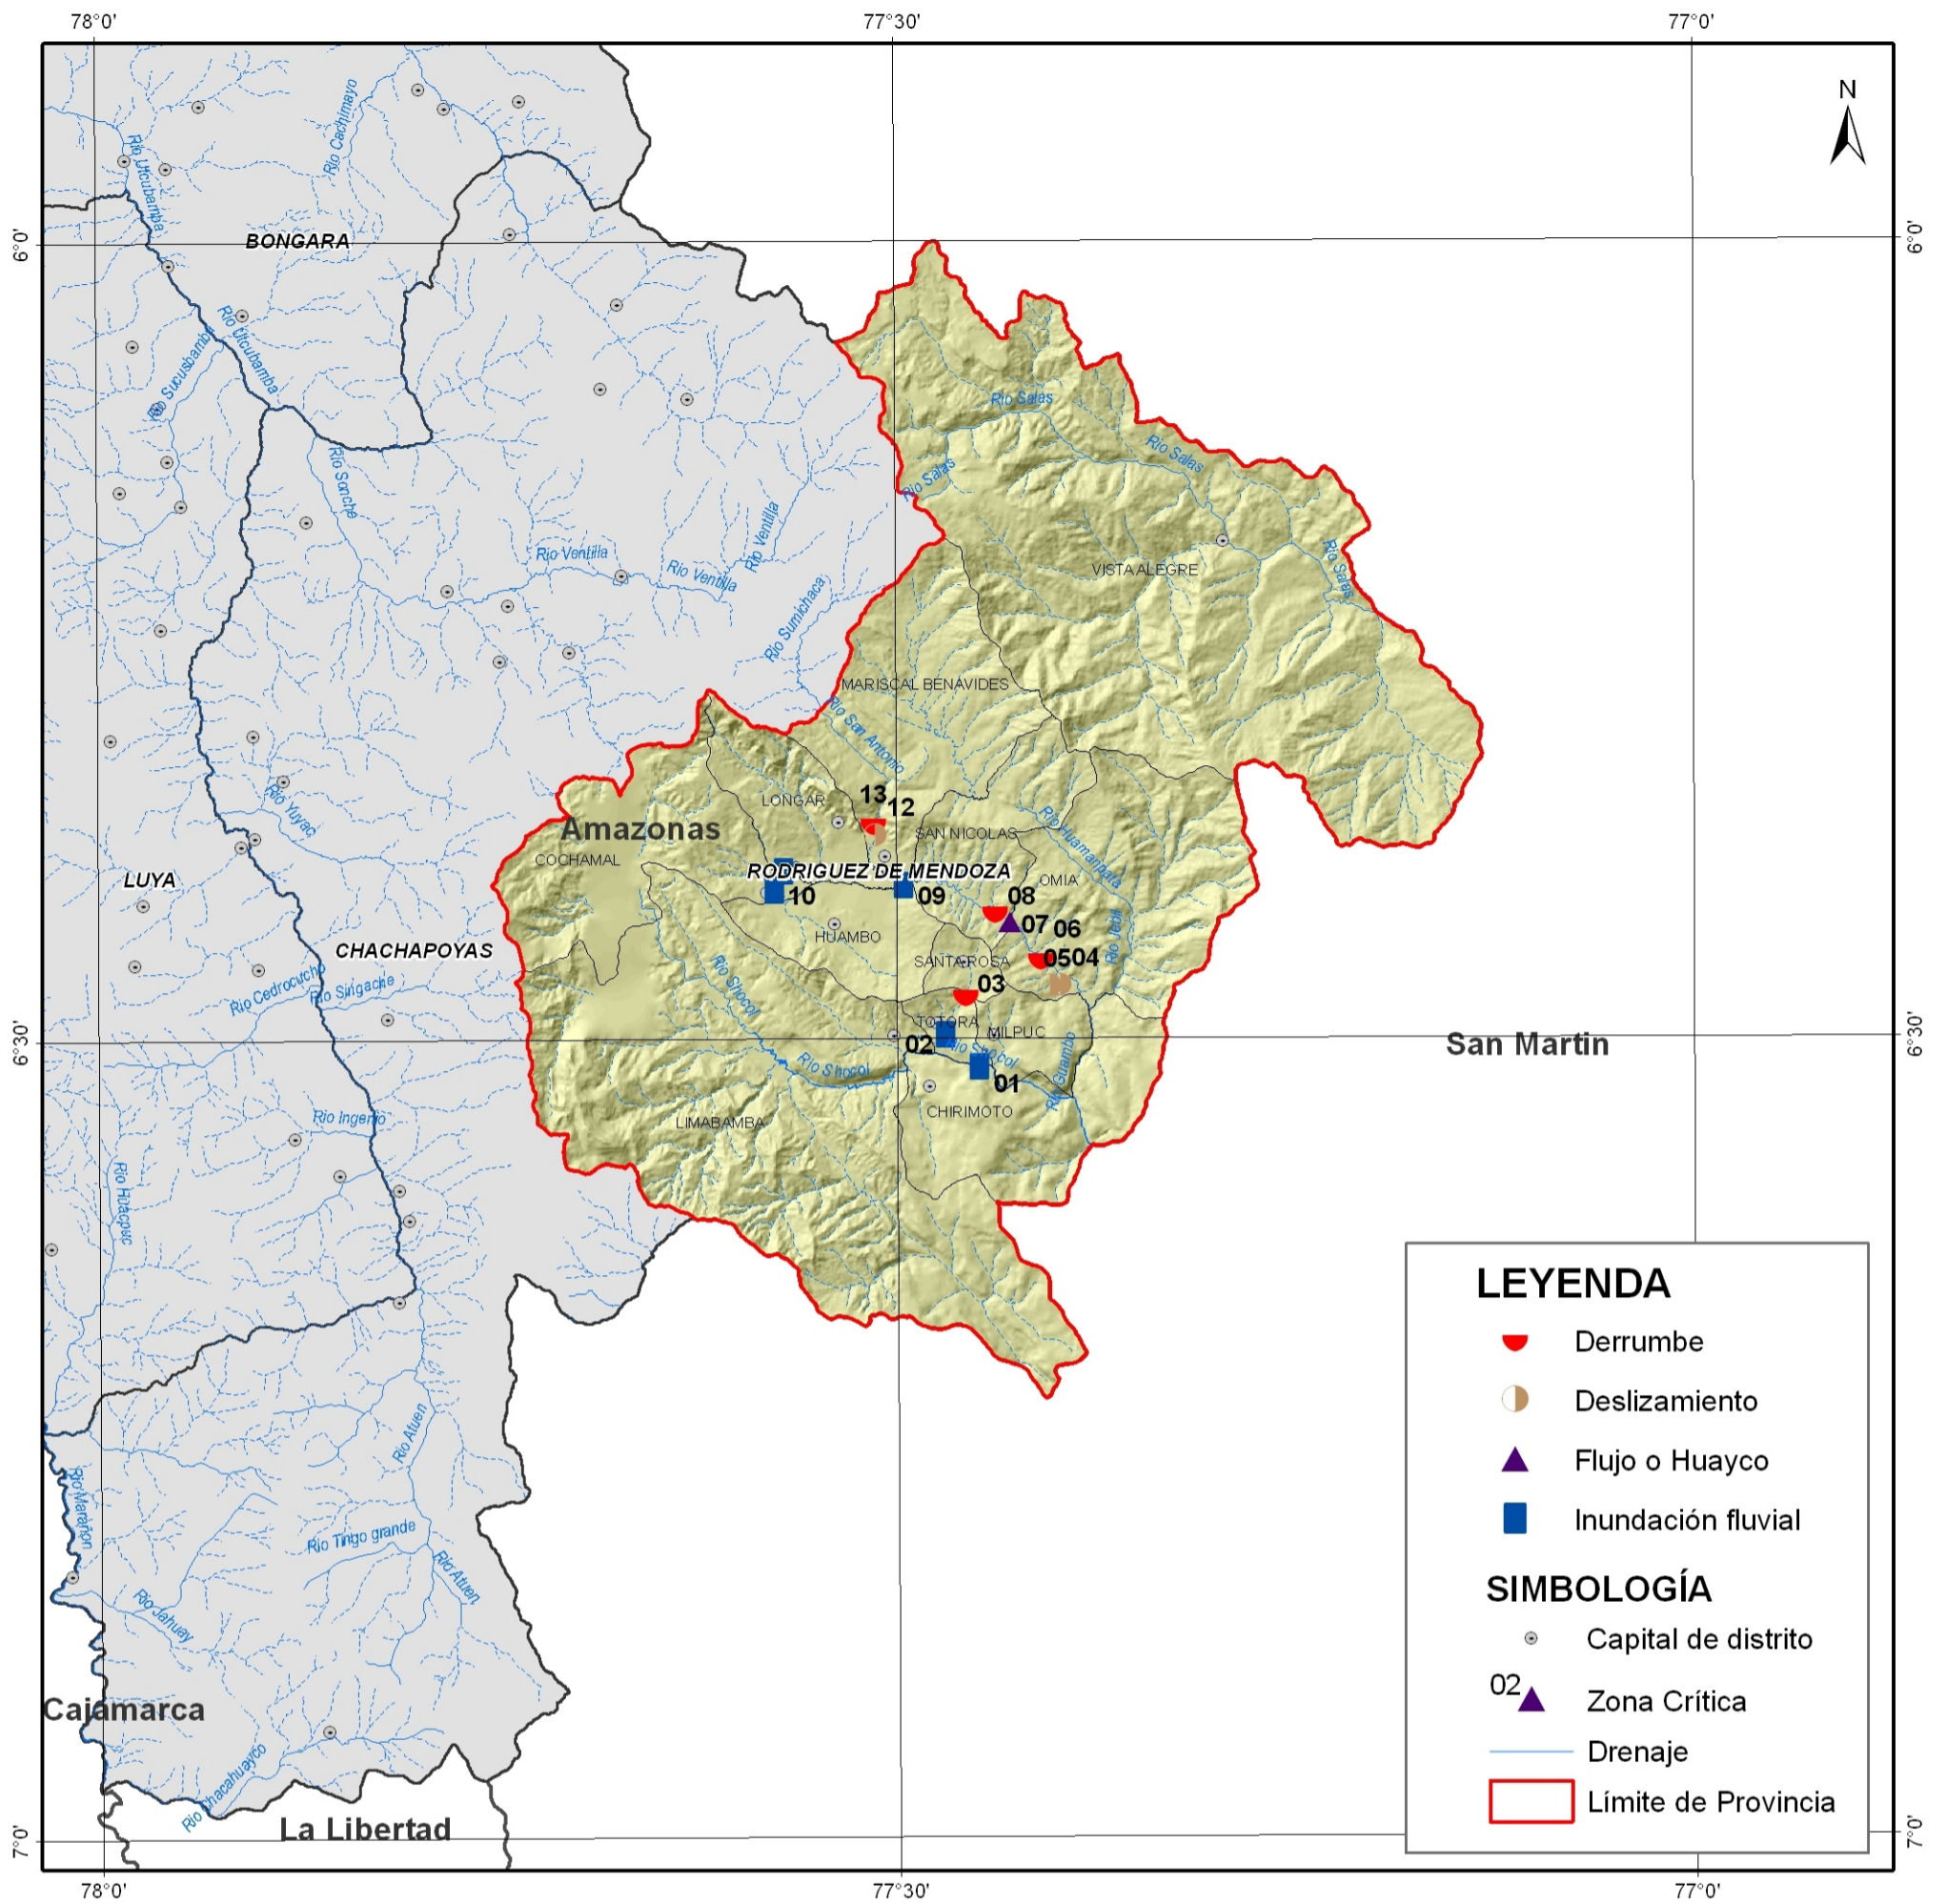
MAPA 02

**ZONAS CRÍTICAS
PROVINCIA DE RODRIGUEZ DE MENDOZA**

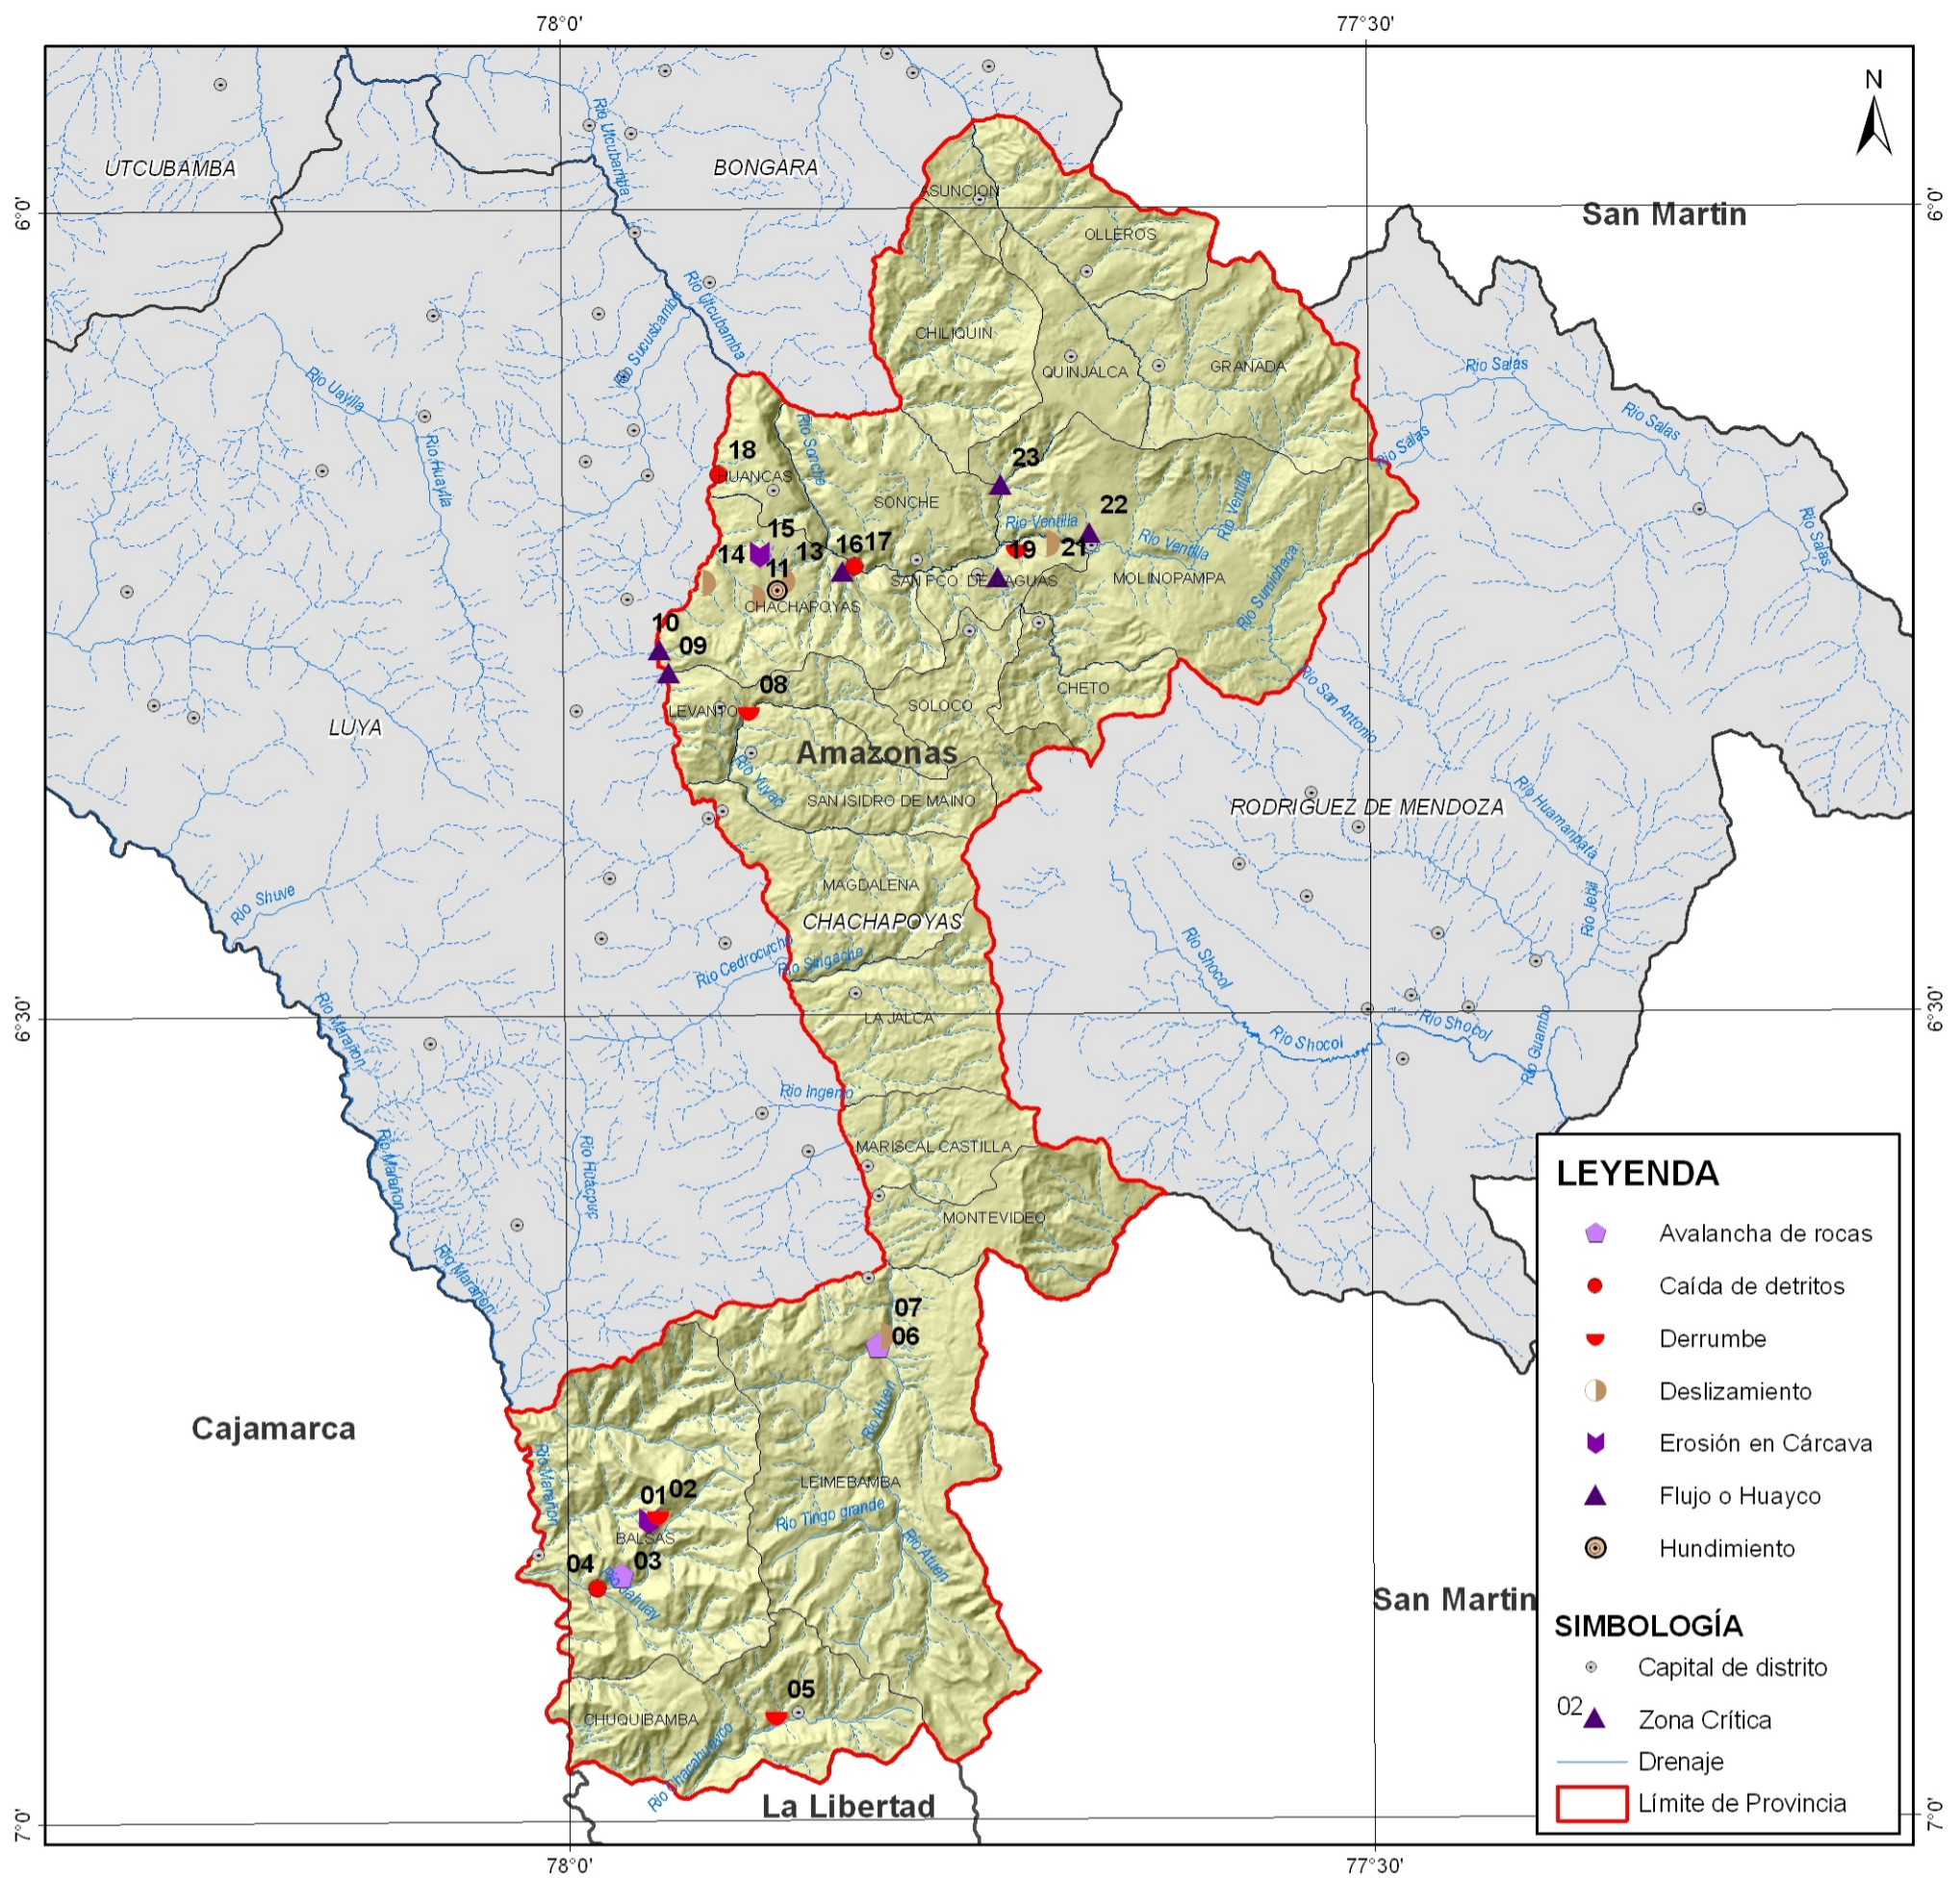
MAPA 03

**ZONAS CRÍTICAS
 PROVINCIA DE CHACHAPOYAS**

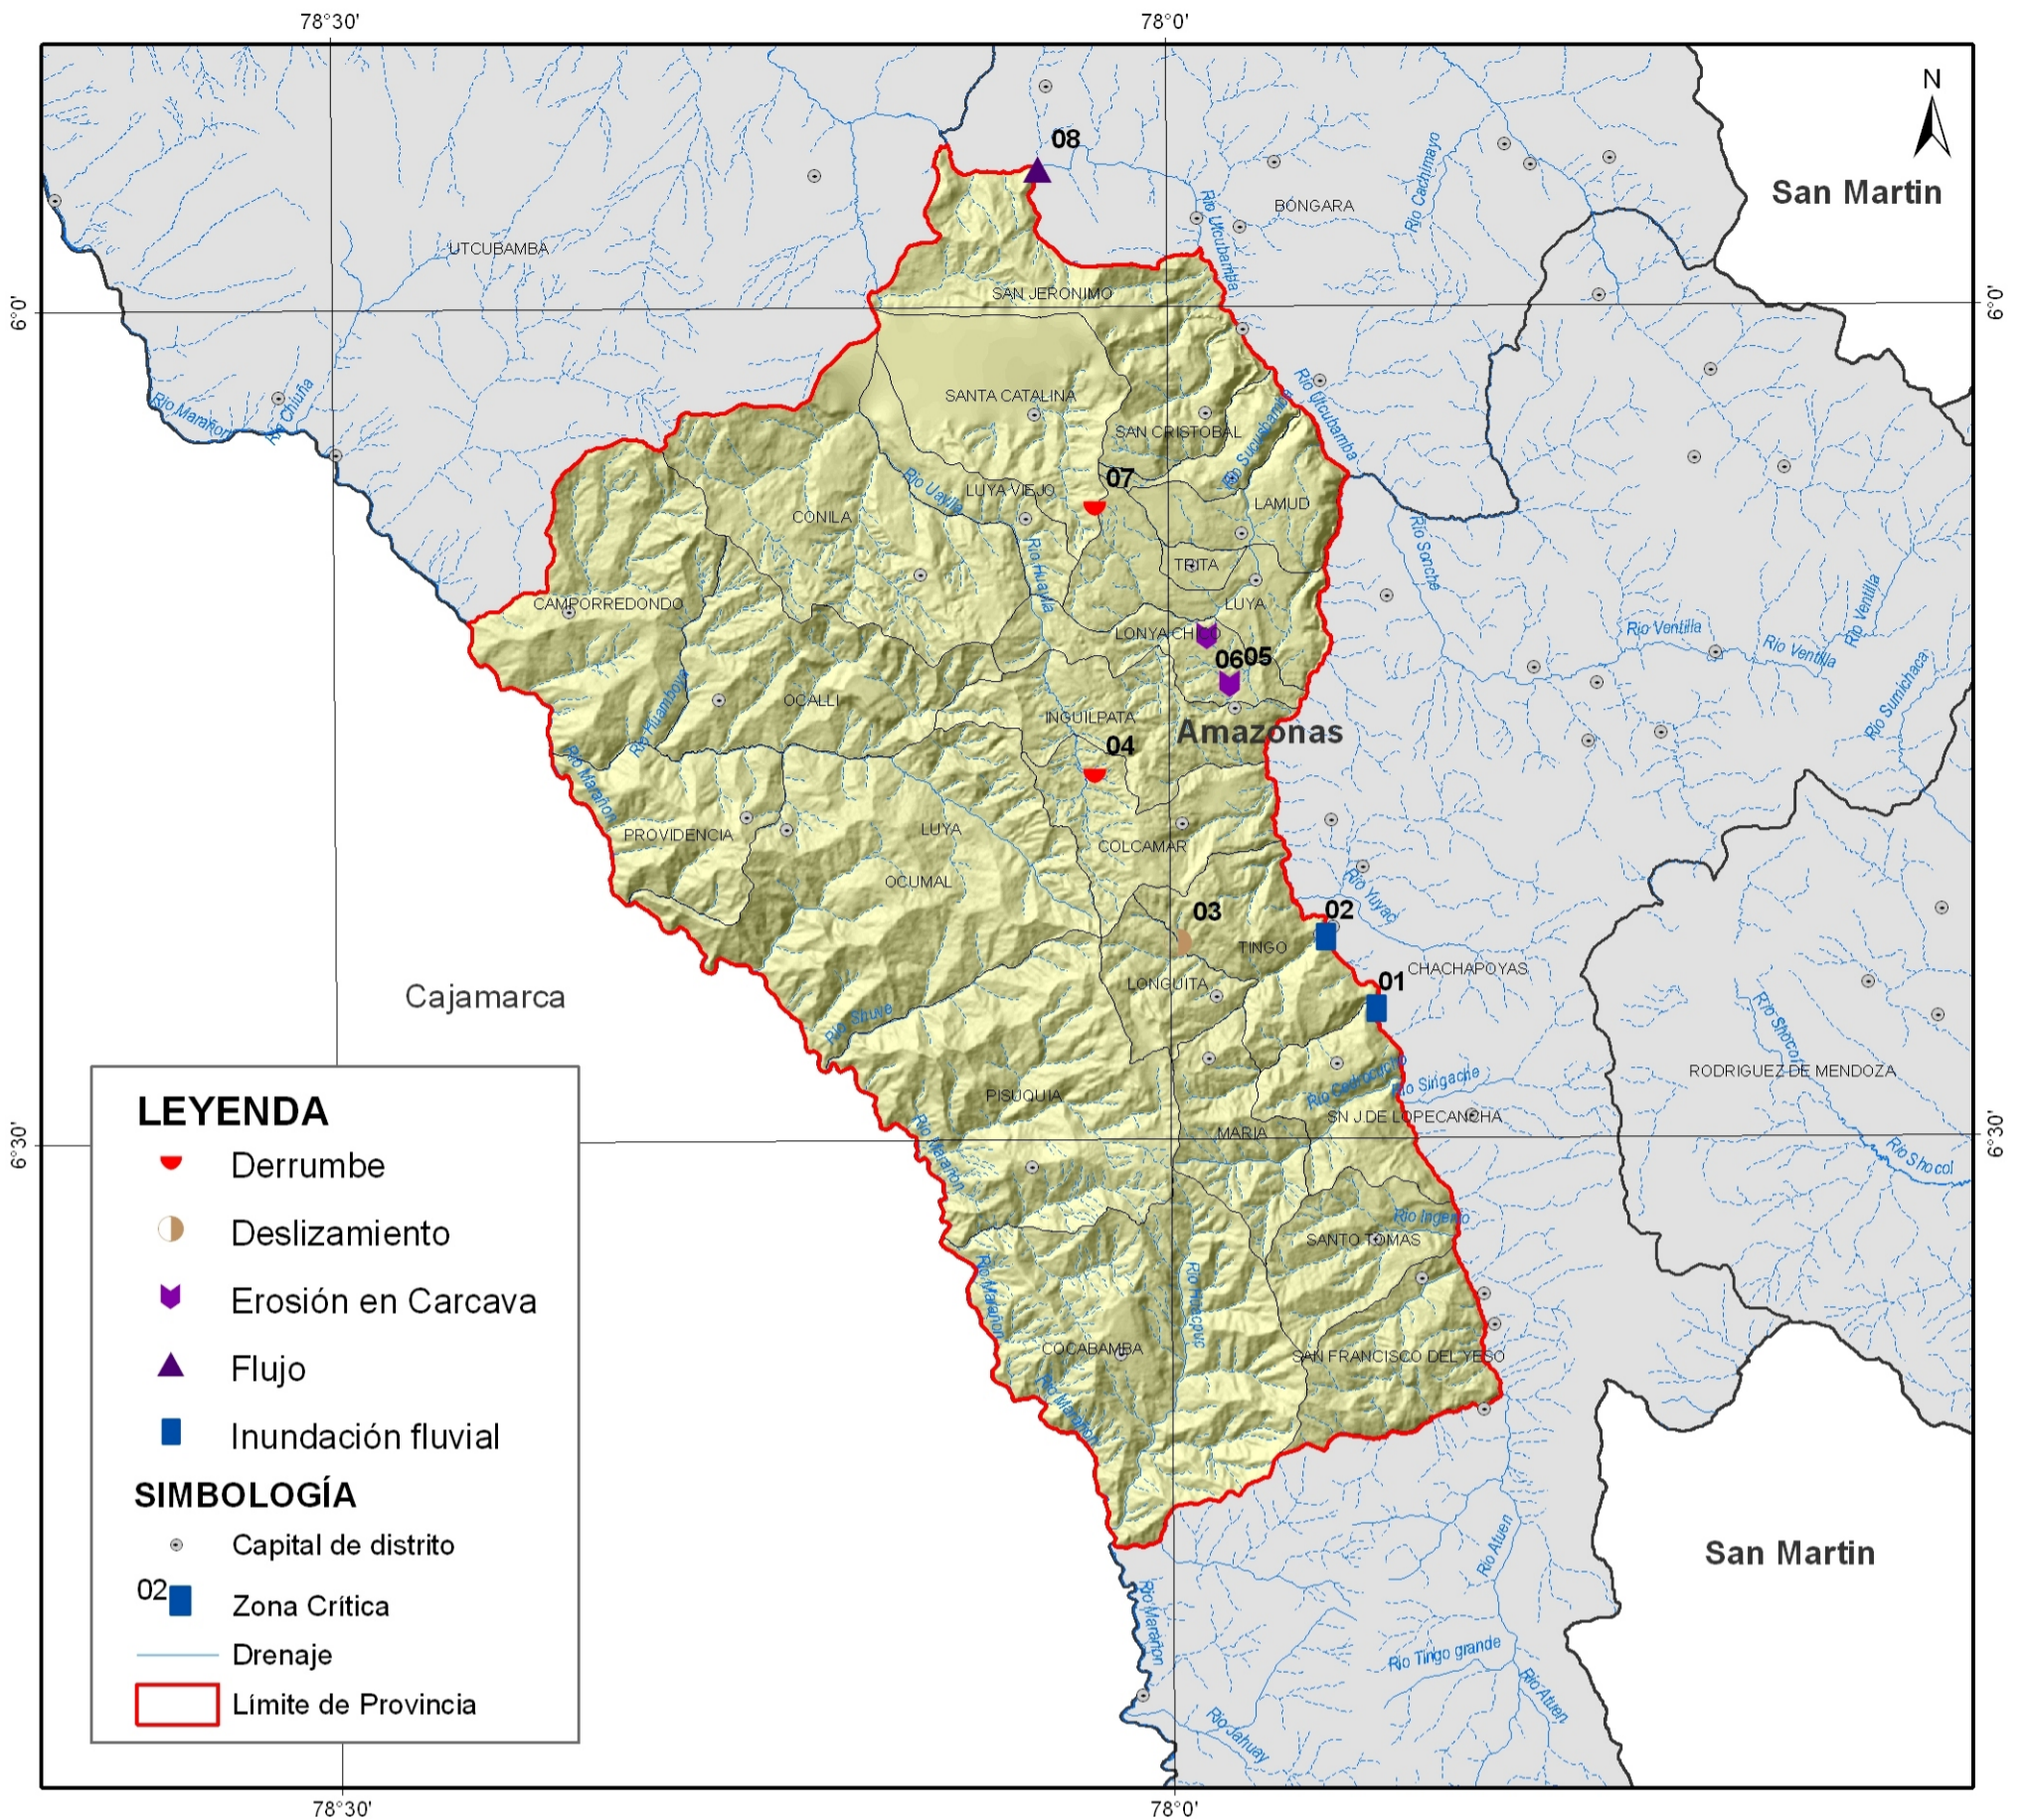
MAPA 04

**ZONAS CRÍTICAS
 PROVINCIA DE LUYA**
