INFORME TÉCNICO PRELIMINAR

INFORME DE ZONAS CRÍTICAS REGIÓN AMAZONAS

DIRECCIÓN DE GEOLOGÍA AMBIENTAL Y RIEGO GEOLÓGICO

LIMA - PERÚ
DICIEMBRE - 2007

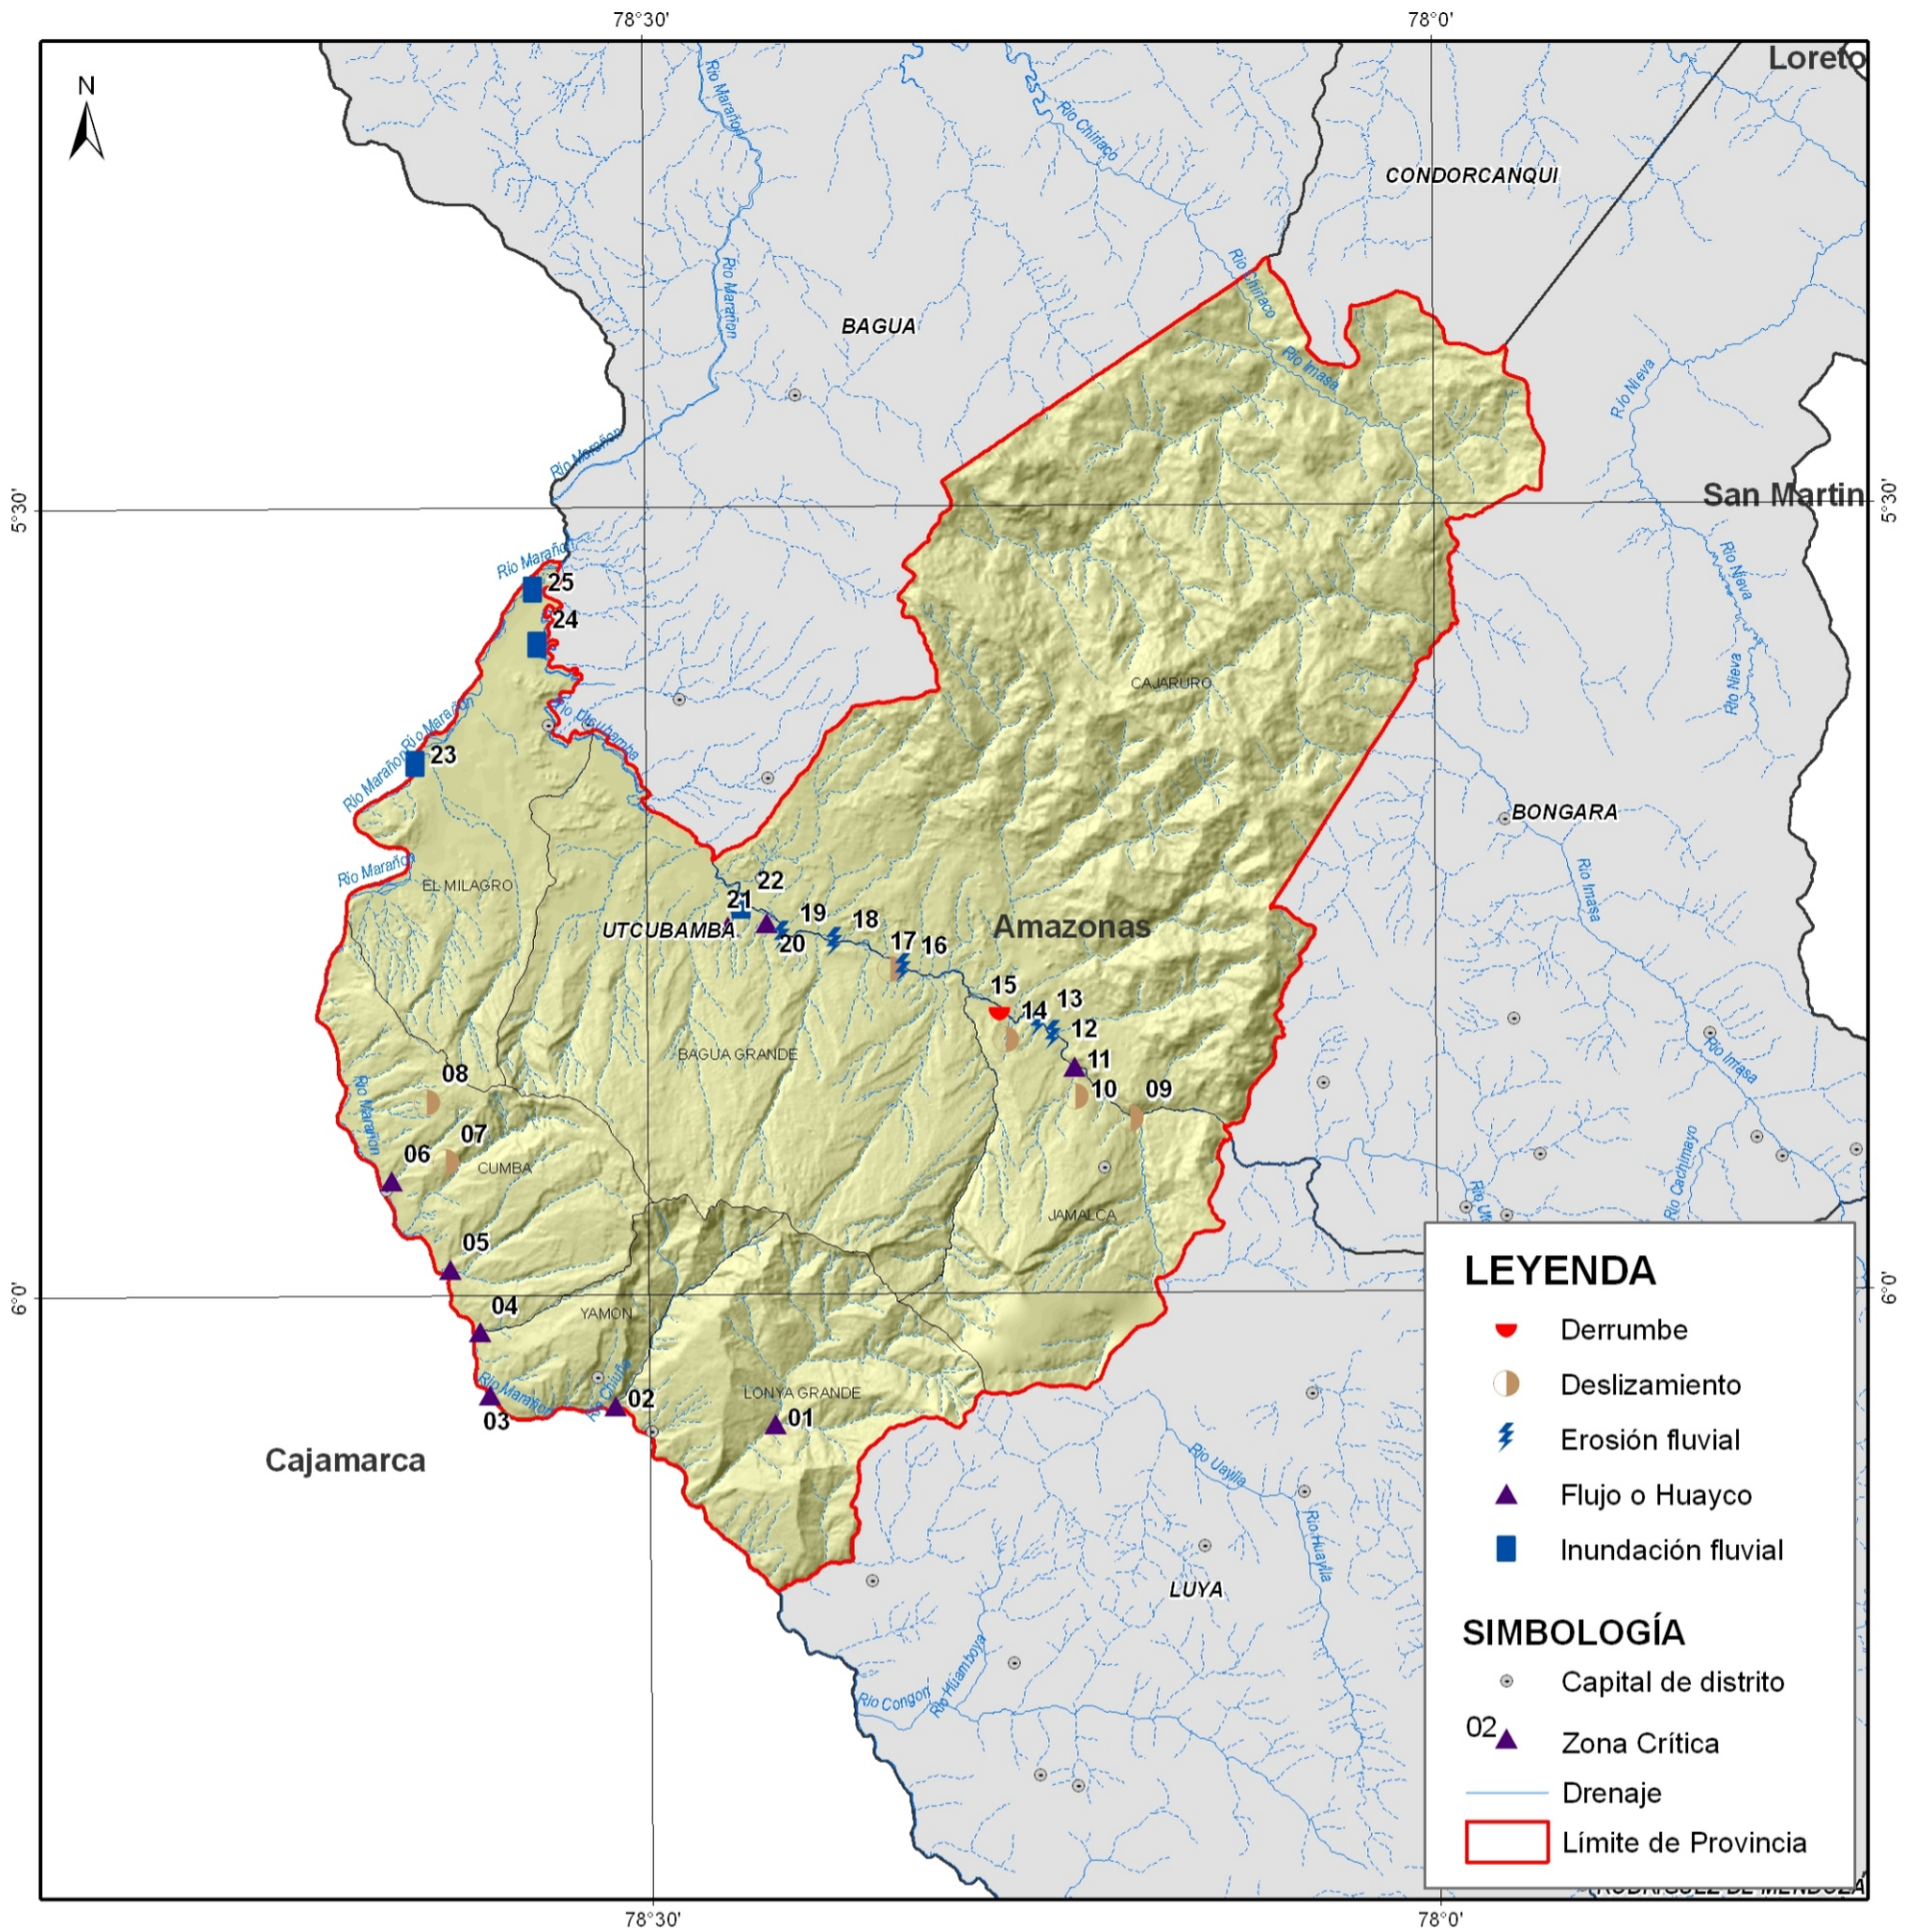
MAPA 06
 Escala 1:500,000

**ZONAS CRÍTICAS
 PROVINCIA DE UTCUBAMBA**

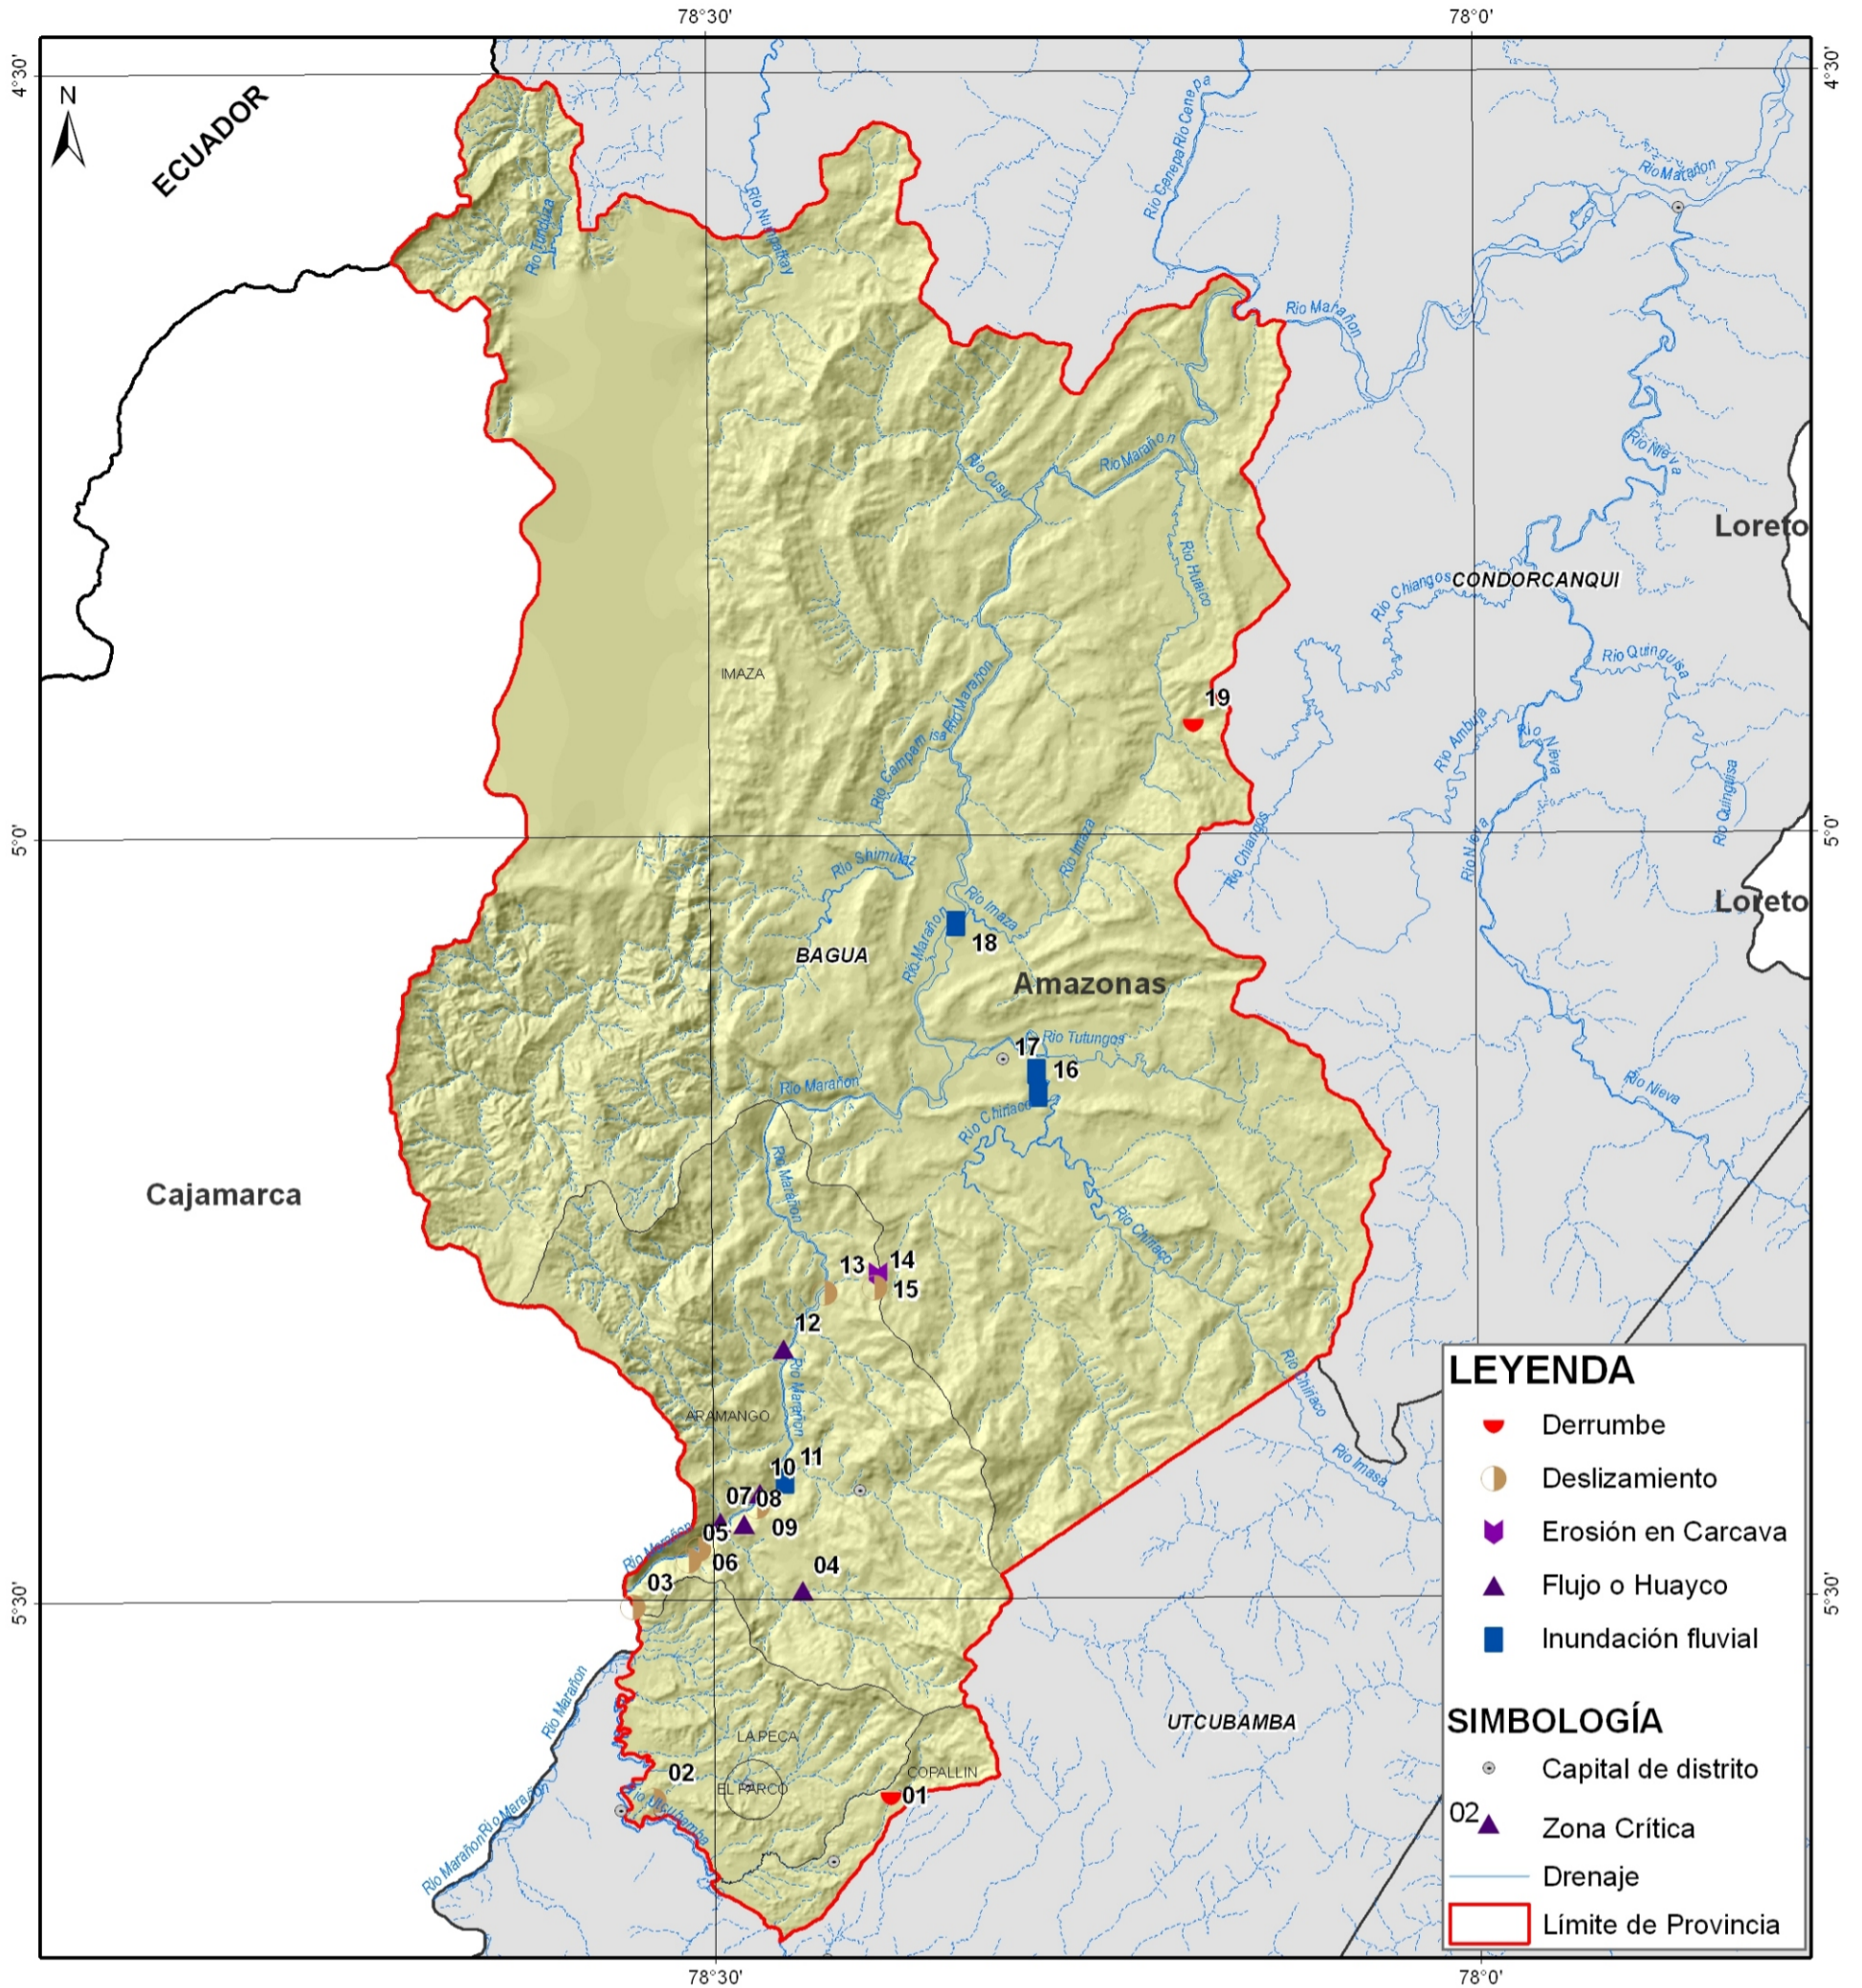
MAPA 07

**ZONAS CRÍTICAS
PROVINCIA DE BAGUA**
