Informe Técnico N° A7061

EVALUACIÓN DE PELIGROS GEOLÓGICOS EN LA QUEBRADA DE CAPLLA SECTOR RUIRIN Y NUEVO PROGRESO

Región Ancash
Provincia Huaylas
Distrito Pueblo Libre

JUNIO
2020

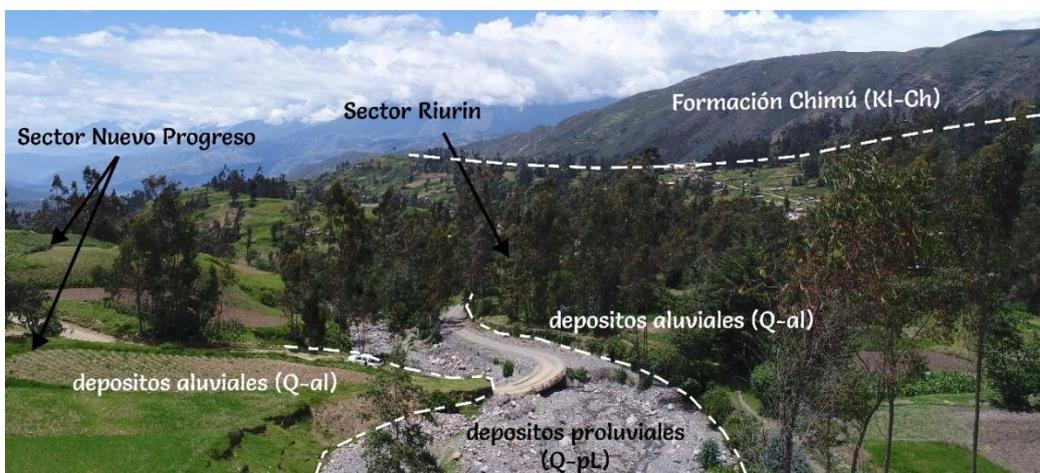
Figura 7: Vista aérea donde se observan las diferentes unidades litoestratigráficas de la zona de estudio.

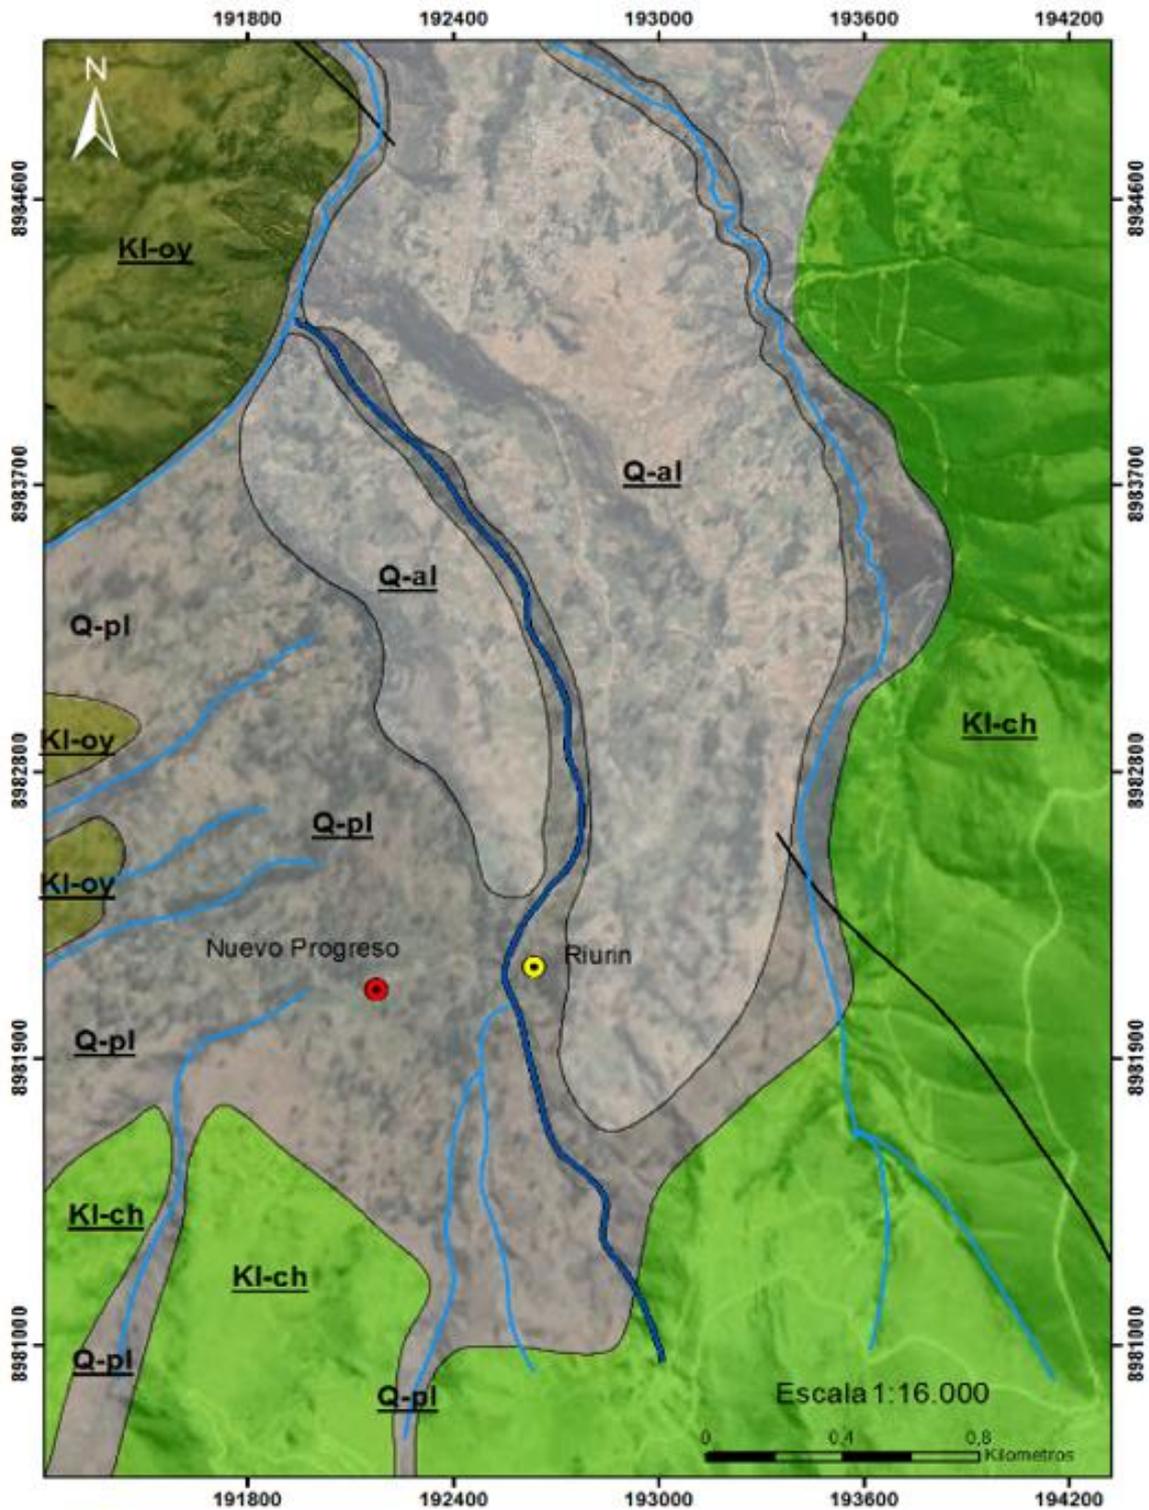
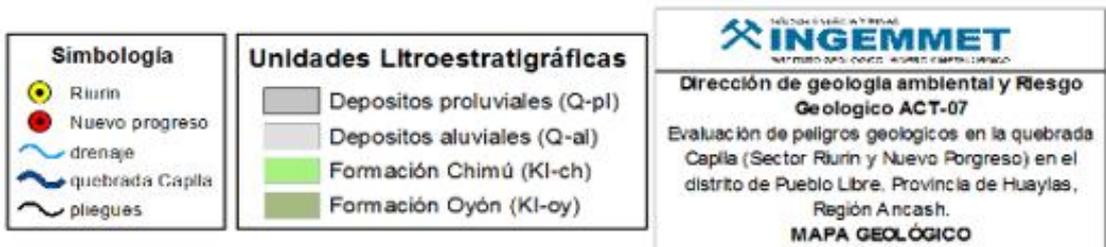
Figura 8: Mapa geológico del sector Nuevo Progreso (modificado de J. Cobbing y A. Sánchez

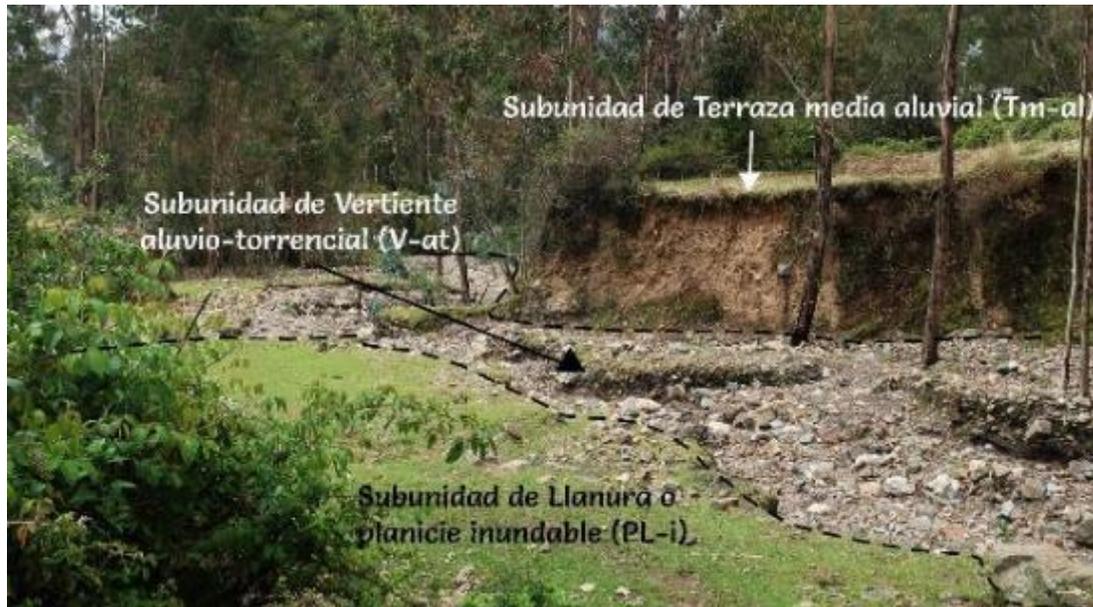
Figura 9: Subunidades geomorfológicas identificadas en la quebrada Caplla.

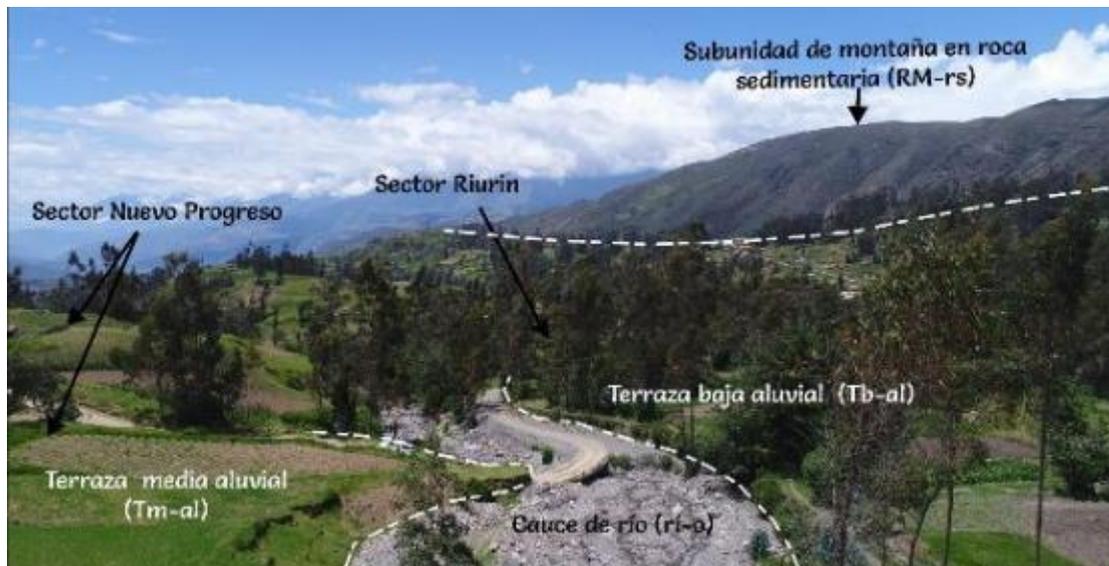
Figura 10: Subunidades geomorfológicas identificadas en la quebrada Caplla y alrededores.

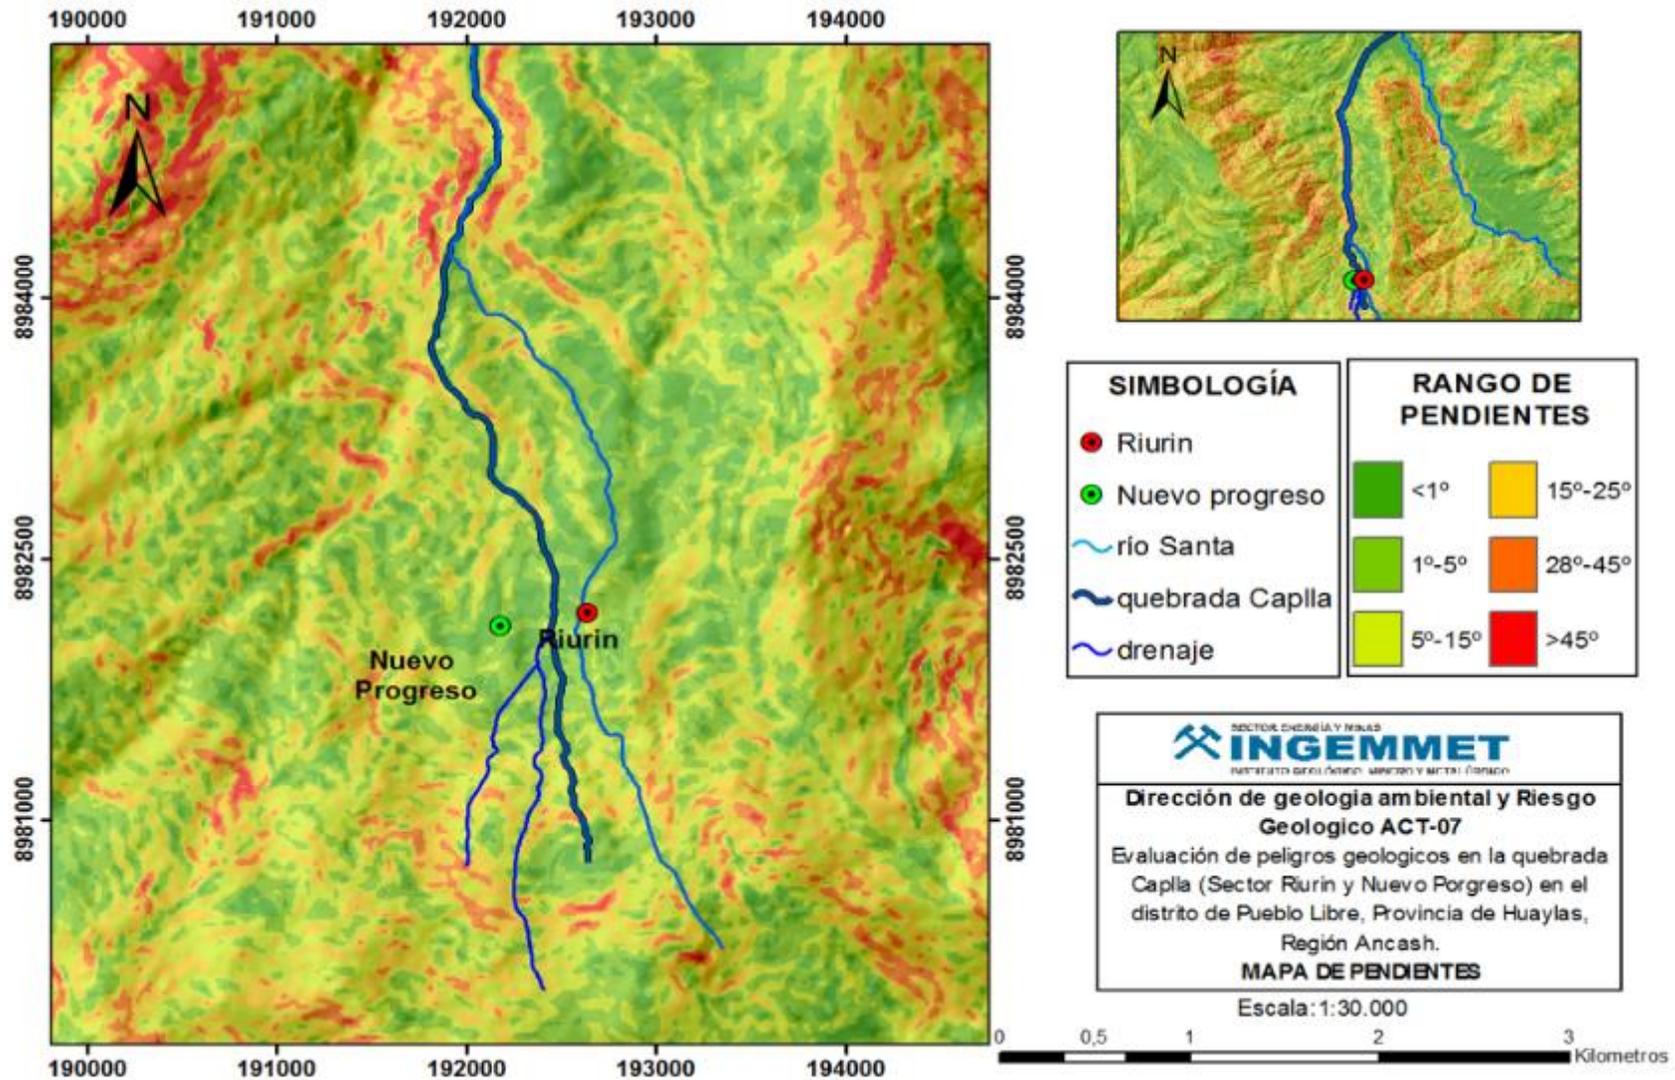
La red de drenaje que involucra la zona de estudio, se inicia en laderas montañosas que presentan un rango de pendientes muy fuertes (25°-45°), donde tiende a generar mayor velocidad de escurrimiento y acarreo del material suelto provenientes de las laderas. En su zona media la pendiente disminuye a un rango fuerte (15°-25°) (figura 11). Los centros poblados de Nuevo Progreso y Riurin (figura 12) se asientan en una zona de pendiente moderadas a suaves ($\leq 15^\circ$).

Figura 12: Mapa de pendientes de los sectores Riurín y Nuevo Progreso

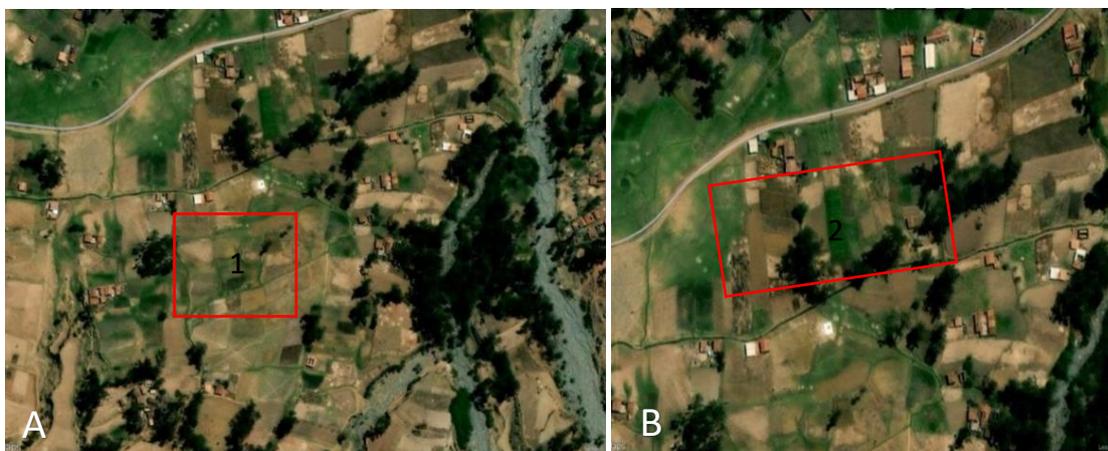
La zona 1 se sitúa a la margen izquierda de la confluencia entre quebradas denominadas 1 y 2, específicamente a 105 m; mientras que la zona 2 se encuentra a la margen izquierda de la quebrada Caplla, específicamente a 225 m. Ambas zonas corresponden a una terraza aluvial conformada por depósitos aluviales antiguos, que presentan pendientes entre 5° a 15°, las cuales se clasifican como pendientes moderadas (figura 21).

Figura 21A: Imagen satelital que muestran la zona 1, propuesta para la reubicación. **Figura 21B:** Imagen satelital que muestran la zona 2, propuesta para la reubicación.

- a) Estudios de suelos para determinar su capacidad portante, con la finalidad de determinar el tipo de cimentación de las futuras viviendas
- b) Forestar la zona aledaña al área de reubicación
- c) No realizar cortes del terreno en forma indebida.
- d) Realizar un drenaje pluvial debido a las condiciones climáticas relacionadas a las lluvias que ocurren en la zona, para la evacuación de aguas de lluvia.

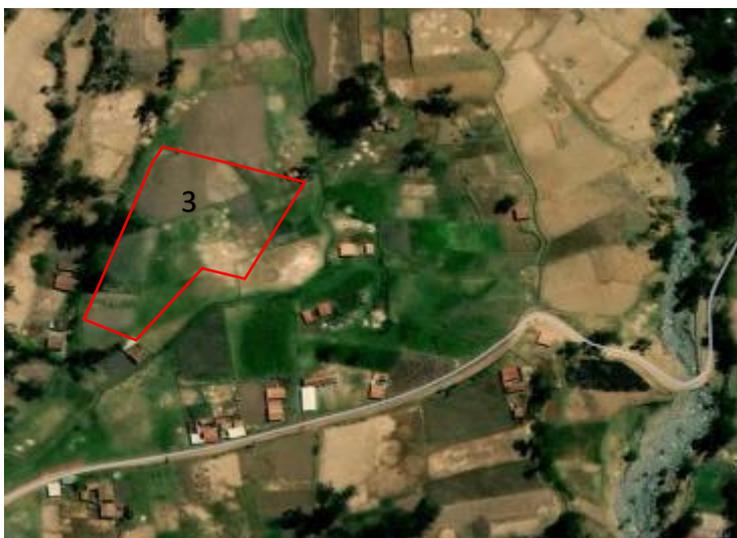
La zona 3 se encuentra sobre la cresta de una terraza aluvial alta, conformada por depósitos aluviales antiguos, posee pendientes moderadas en un rango entre 5° a 15°. Esta zona no presenta movimientos en masa actuales que puedan afectar al sector Nuevo Progreso, sin embargo, al igual que para las zonas 1 y 2 se deben realizar estudios de suelos que permitan determinar si el área es adecuada para la cimentación (figura 22).

Figura 22: Imagen satelital que muestra zona 3, propuesta para reubicación.

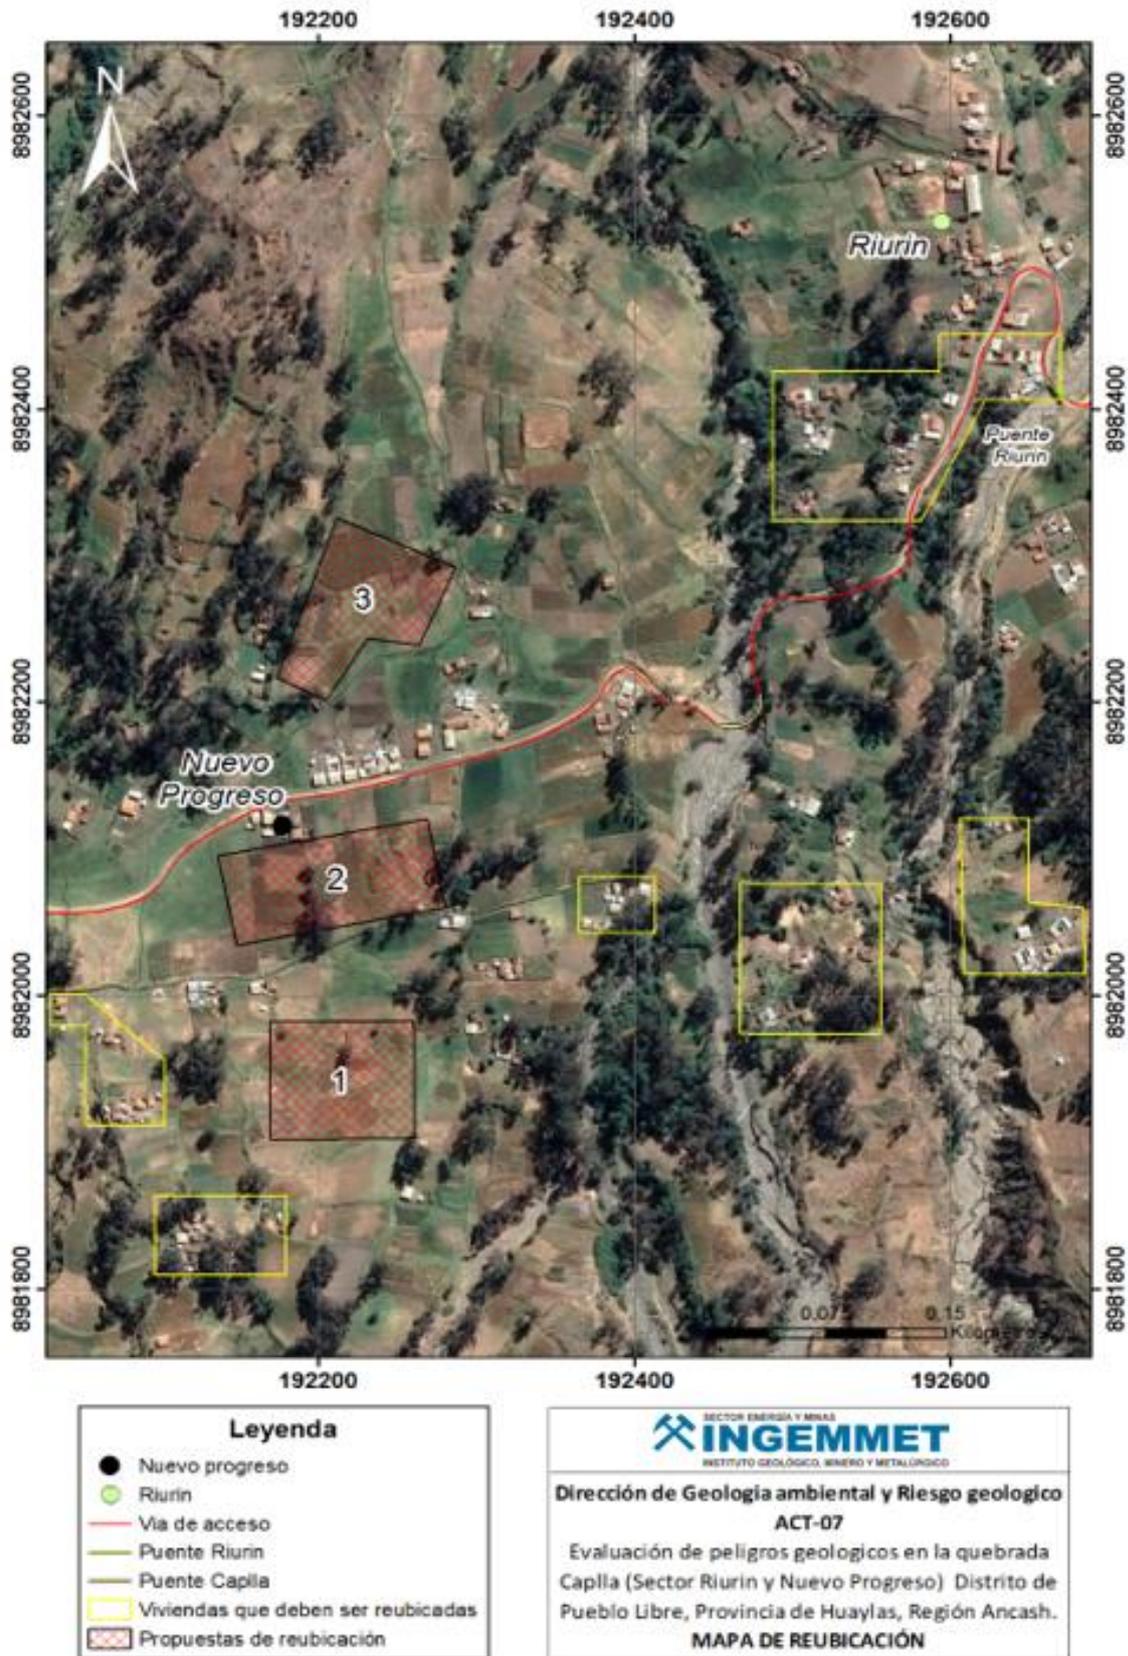
Figura 23: Mapa de zonas que no deben ser habitadas y propuestas para su reubicación.

Las propuestas de las zonas de reubicación de los sectores de Nuevo Progreso y Riurin, son para las viviendas que pueden ser afectadas por procesos de movimientos en masa. Para la selección de estas áreas, se ha considerado terrenos aledaños a fin de no afectar las actividades económicas de los pobladores. En caso que se disponga de otro espacio para su reubicación, es necesario contar con una evaluación geodinámica y geotécnica de la nueva zona.
