DIRECCIÓN DE GEOLOGÍA AMBIENTAL Y RIESGO GEOLÓGICO

Informe Técnico N° A7066

DESLIZAMIENTO DE ACHOMA OCURRIDO EL 18 DE JUNIO DEL 2020

Región Arequipa
Provincia Caylloma
Distrito Achoma

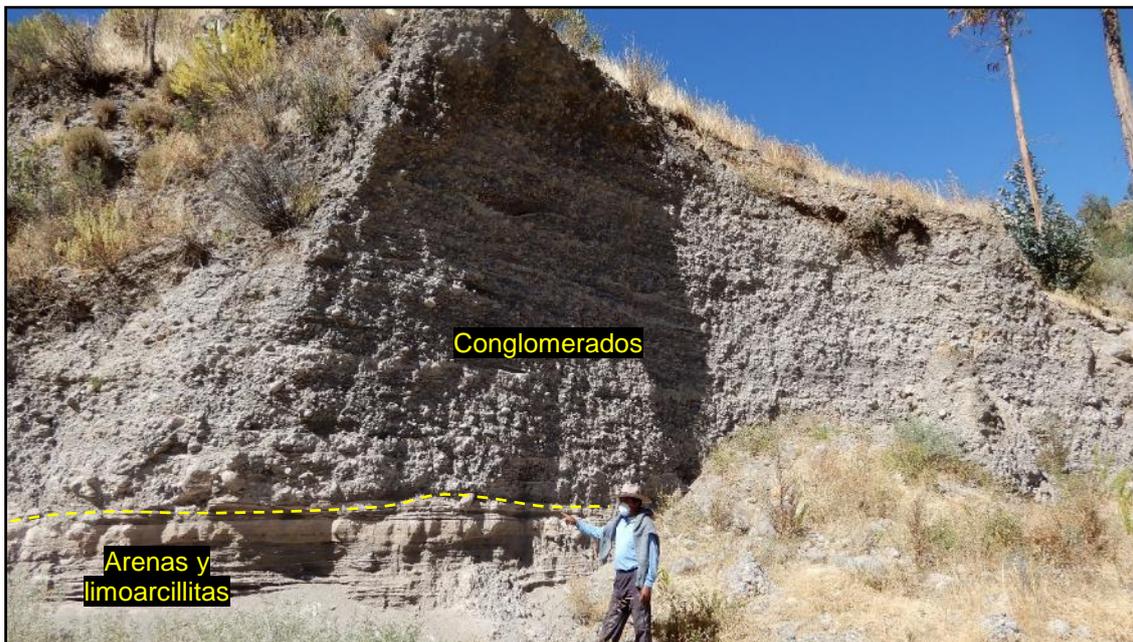
Desde el punto de vista geotécnico estos depósitos lacustrinos presentan características no óptimas. Las características en mención, se deben a que son rocas muy friables, frágiles y se encuentran bastante fracturadas. Esta característica se refleja también debido a que en estos depósitos lacustrinos se encuentran la gran mayoría de deslizamientos, derrumbes y reptación de suelos que ocurren en el valle del Colca (Zavala, et al., 2012).

Figura 6. Conglomerados típicos de un sistema fluvial, suprayaciendo a depósitos finos laminados de arenas y limoarcillitas. Foto tomada a 300 m al norte del poblado de Achoma.

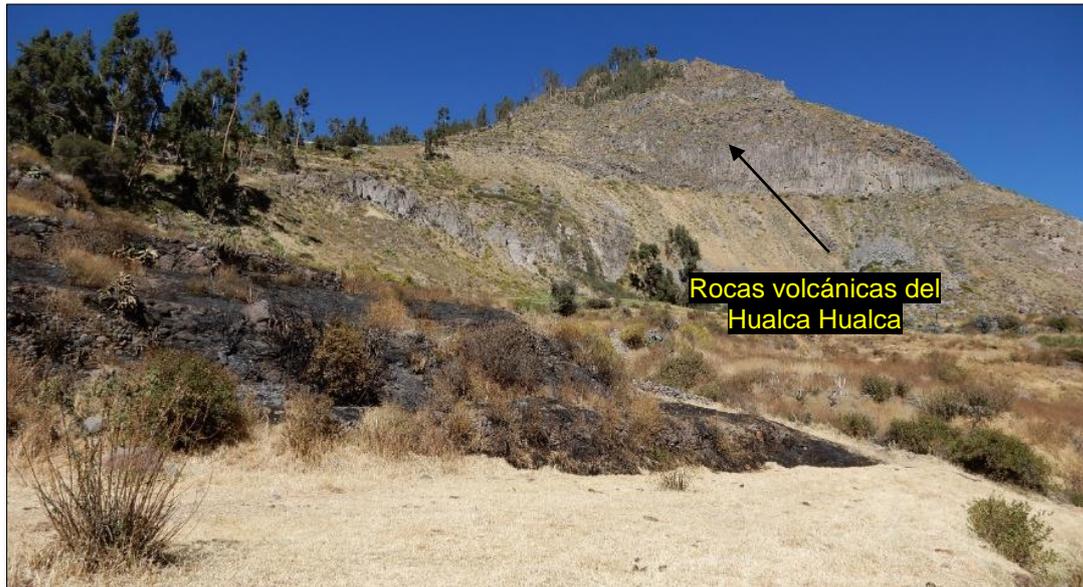
Este depósito afuera colindante al pueblo de Achoma (figura 4). El depósito está conformado por flujos de ceniza con cristales gris verdosos, y lavas andesíticas porfíricas gris violáceas. Su espesor promedio es de 200 m (Cerpa et al., 2009).

Figura 4. Rocas volcánicas del volcán Hualca Hualca. Foto tomada a 200 m al noroeste del poblado de Achoma.

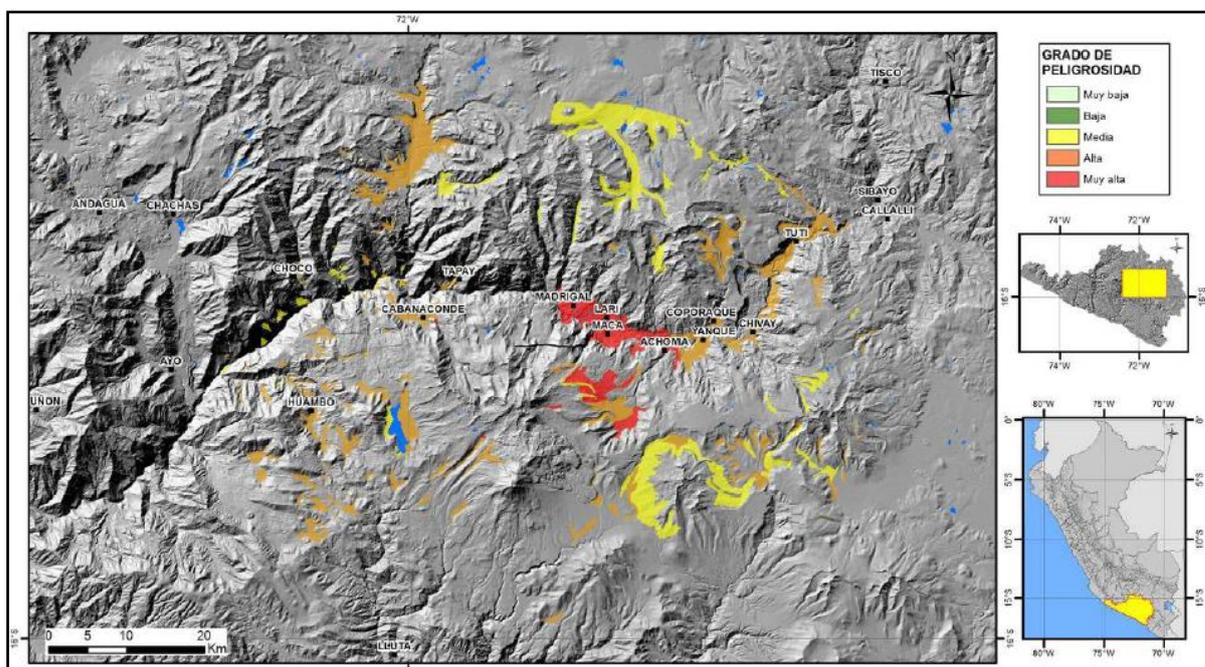
Este mapa muestra el grado de afectación que sufriría el sector de Achoma ante la ocurrencia de un sismo originado por la reactivación de una falla geológica activa que se extiende cerca de la localidad de Maca, o por un sismo tectónico de intensidad considerable (sismo de subducción; Valderrama *et al.*, 2017). Se puede notar que todo el sector está en la Zona de Peligro Muy Alto, esto debido principalmente a las características geológicas del suelo (material no consolidado), que lo hacen muy susceptible a generar procesos de licuefacción de suelos durante un sismo que produciría el colapso de viviendas en la zona.

Asimismo, Benavente *et al.*, 2017, consigna el “Mapa de peligrosidad a procesos de licuefacción de suelos detonados por sismos de la falla Maca” (figura 25), que forma parte del Boletín Neotectónica y Peligro Sísmico en la Región Arequipa.

Figura 25. Mapa de peligros a procesos de licuefacción y/o asentamientos de suelos detonados por sismos de la Falla de Maca (Benavente *et al.*, 2017).
