Instituto  
Geofísico del Perú - IGP

## ESTUDIO GEOFÍSICO DE LOS ACANTILADOS DE LA COSTA VERDE EN EL DISTRITO DE MAGDALENA DEL MAR

Región y Provincia de Lima

Lima - Perú  
Enero, 2020

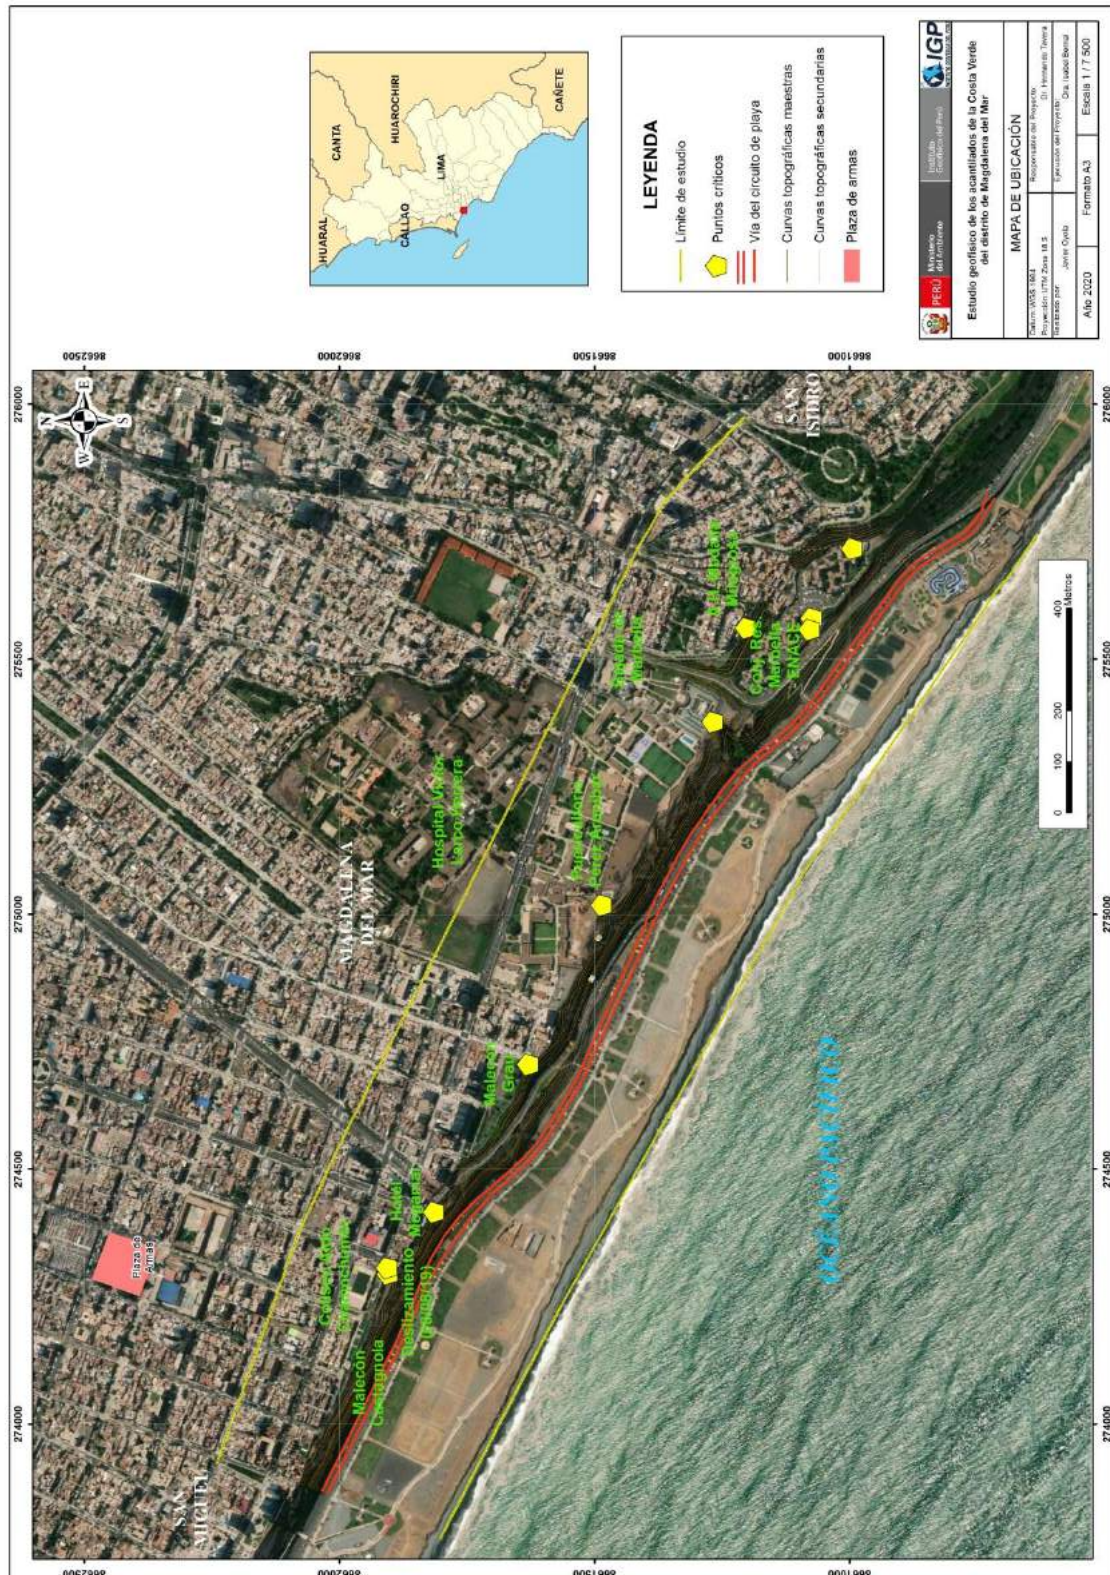
**Figura 1.** Mapa de ubicación de la zona costanera en el distrito de Magdalena del Mar. La distribución de los puntos críticos corresponde a zonas afectadas por problemas geotécnicos (asentamientos, grietas).

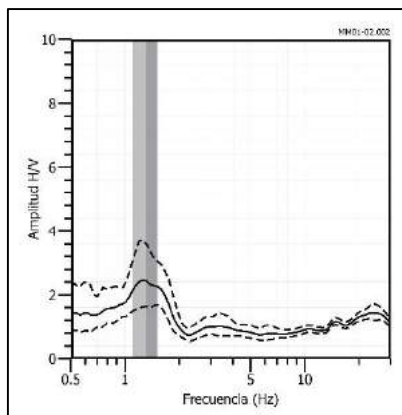
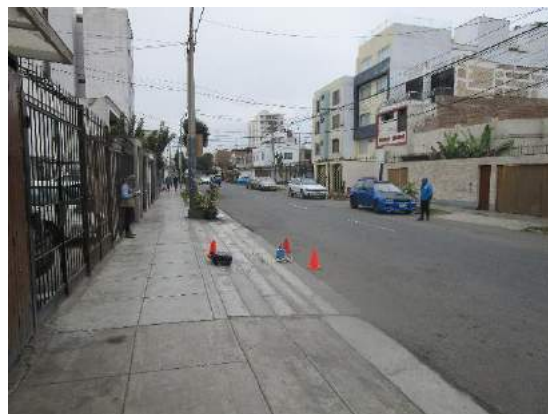
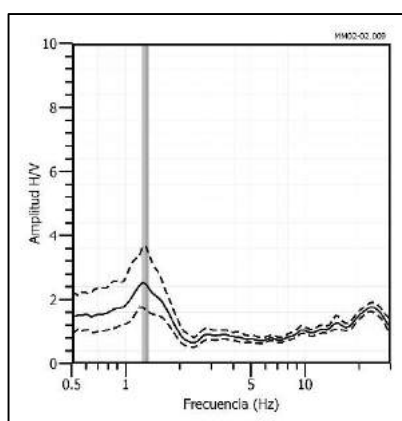
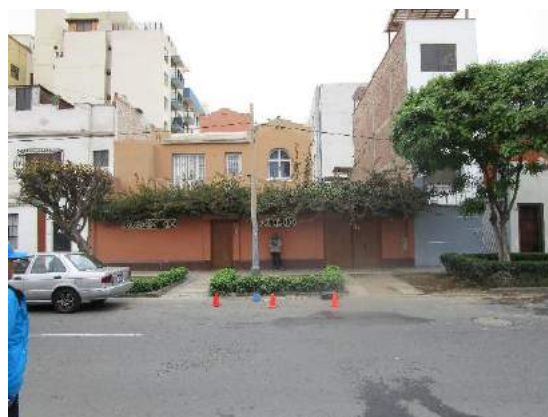
En la Figura 16, se muestra ejemplos de razones espectrales obtenidas para los puntos MM01-02 y MM02-02, ubicados en la calle Echenique, sobre el Jr. Castilla y Jr. Tacna. En estos espectros, sobresalen picos de frecuencias a 1.28 y 1.6 Hz respectivamente y amplificaciones de 2 y 2.5 veces.

**Figura 16.** Ejemplos de razones espectrales (H/V) para los puntos MM01-02 y MM02-02. Obsérvese el predominio de picos de frecuencias  $F_0$  ( $F < 2.0$  Hz). Las líneas continuas representan la razón espectral y las discontinuas su desviación estándar. Las barras grises, definen la frecuencia predominante.

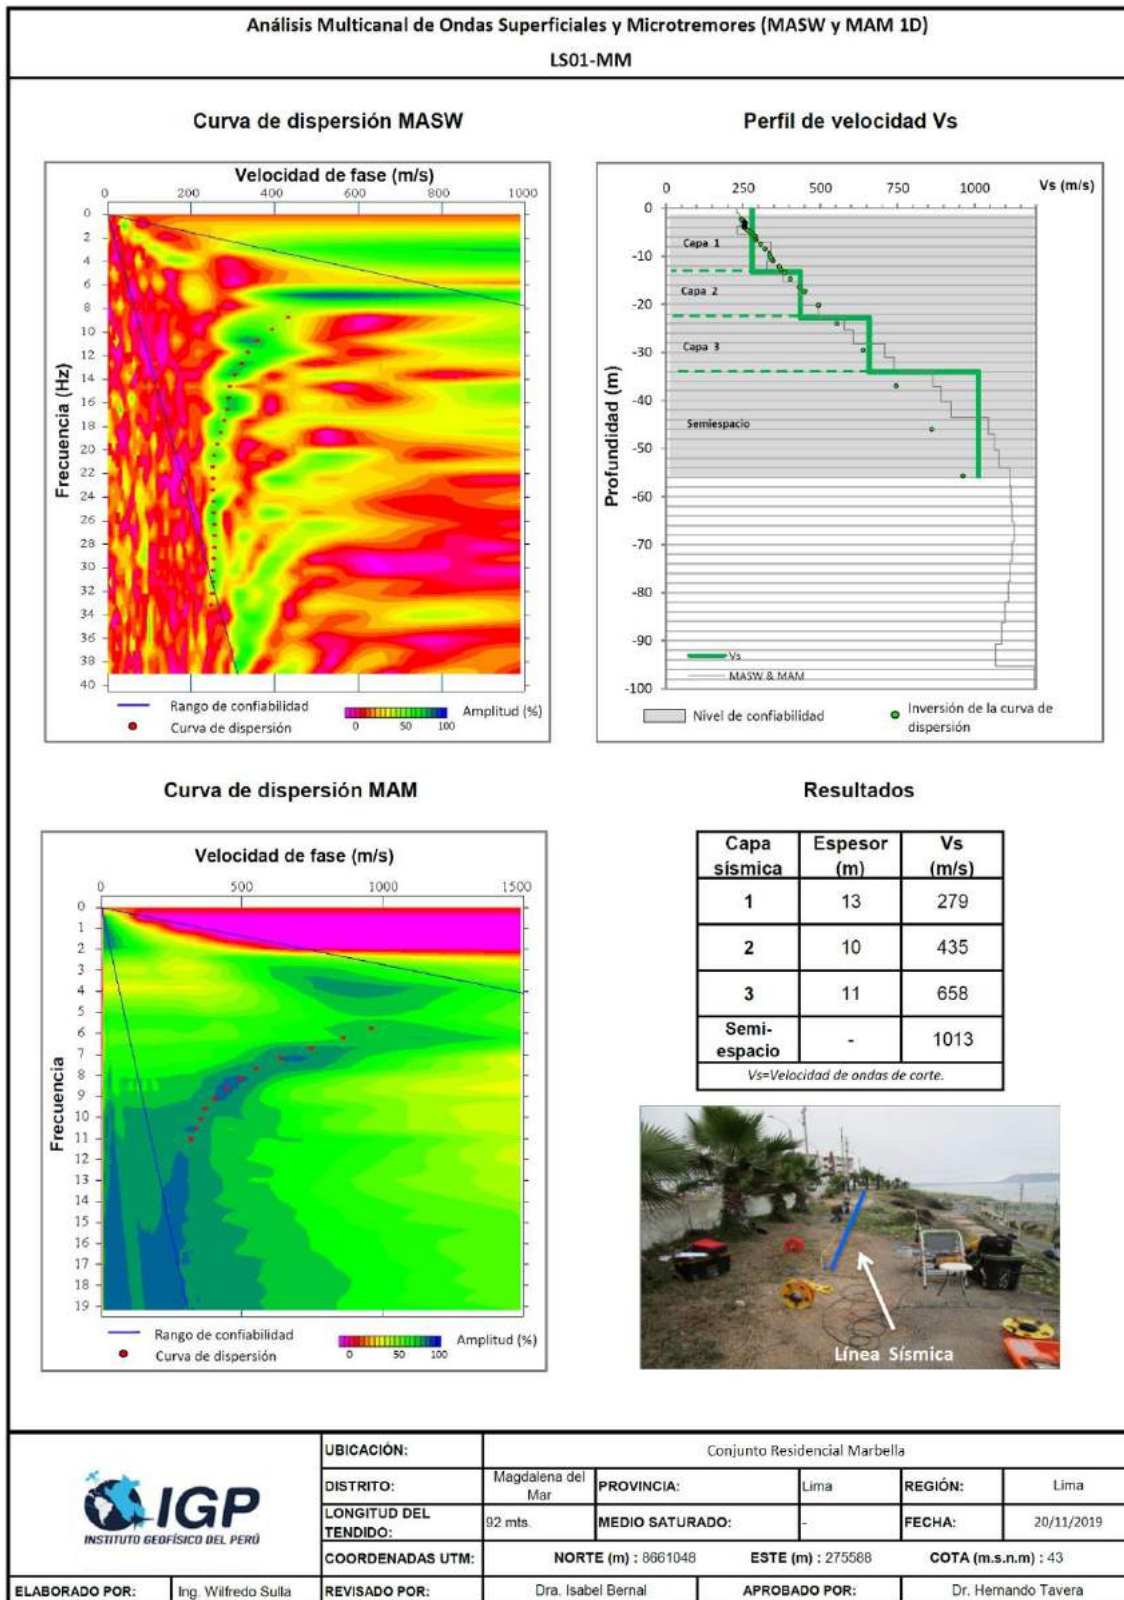
**Línea sísmica LS01-MM:** Realizada en el conjunto residencial Marbella, zona de estacionamiento junto al acantilado (Figura 19). Esta línea permite identificar la presencia de suelos conformados por tres capas sísmicas: la primera, con velocidades  $V_s$  de 279 m/s y espesores de 13 metros; lo que sugiere la existencia de suelos moderadamente rígidos; la segunda capa, con velocidades  $V_s$  de 435 m/s y espesores de 10 metros que corresponden a suelo rígidos; la tercera capa, con velocidades  $V_s$  de 658 m/s y 11 metros de espesor, que sugieren la presencia de suelos muy rígidos. La superficie de contacto con el semi-espacio presenta velocidades  $V_s > 1013$  m/s, indicando la presencia de suelos de muy alta rigidez.

Figura 19. Resultados obtenidos con los ensayos MASW y MAM para la línea sísmica LS01-MM.

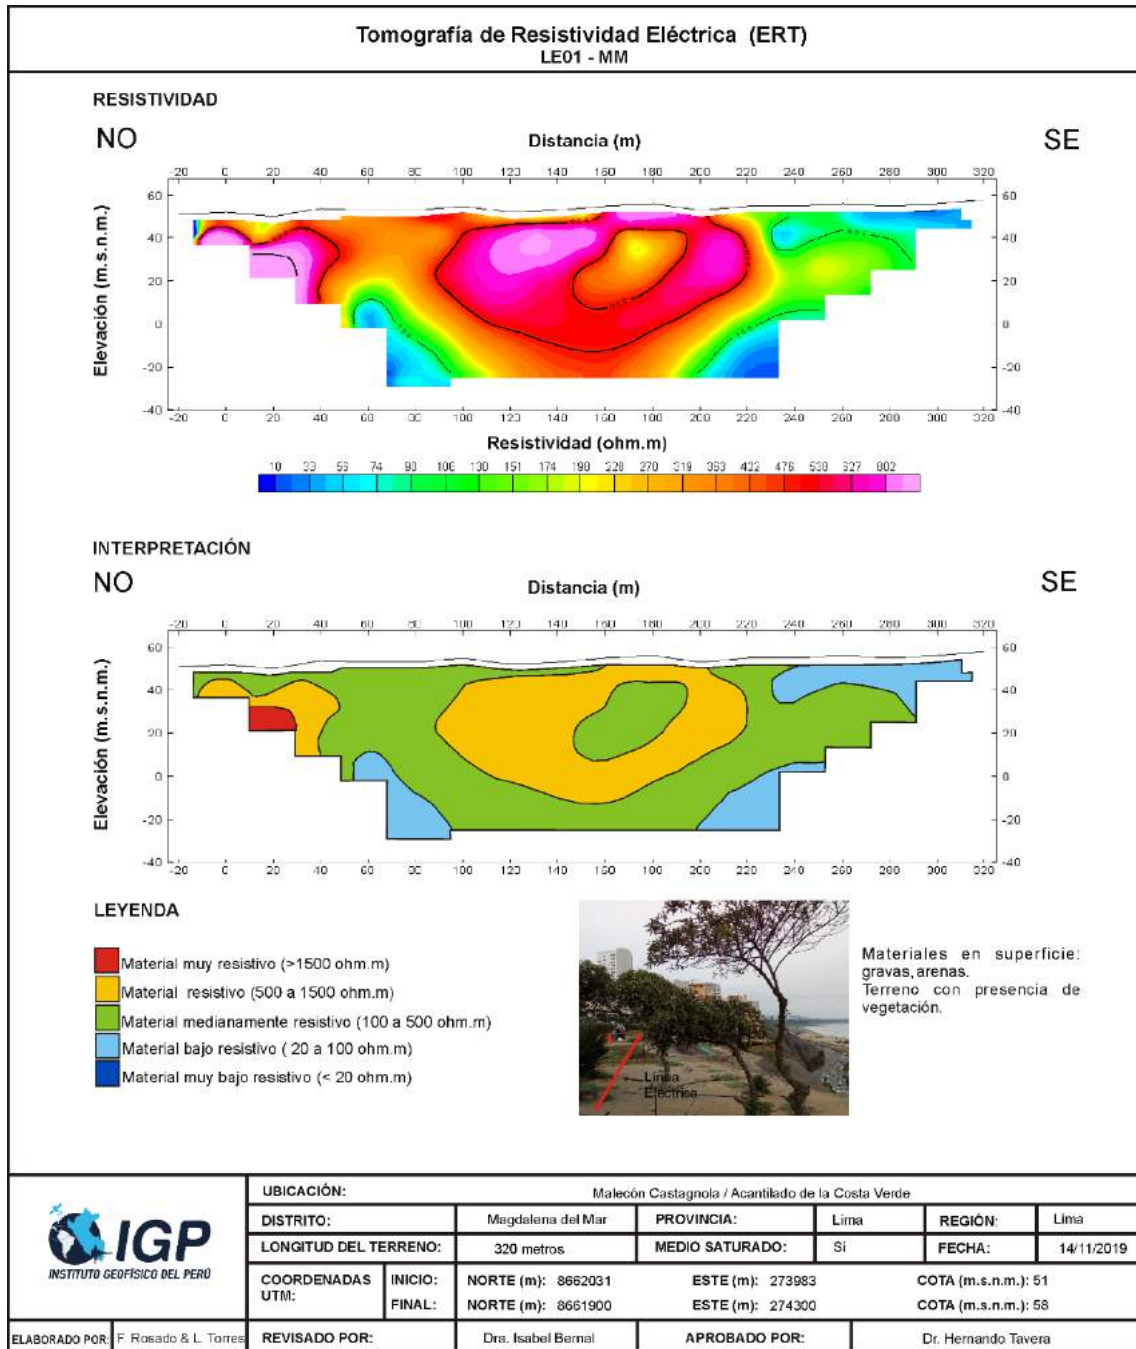
**-Línea eléctrica LE01-MM**, realizada en el malecón Castagnola, paralela al acantilado y sobre el lugar donde se produjo el deslizamiento del día 08/08/2019 (ver Figura 13). En esta línea se observa el predominio de valores medianamente resistivos (> 100 ohm.m) que tiende a disminuir en dirección SE hasta llegar a la zona donde se produjo el deslizamiento (Figura 20).

Figura 20. Resultados de tomografía de resistividad eléctrica para la línea LE01-MM.

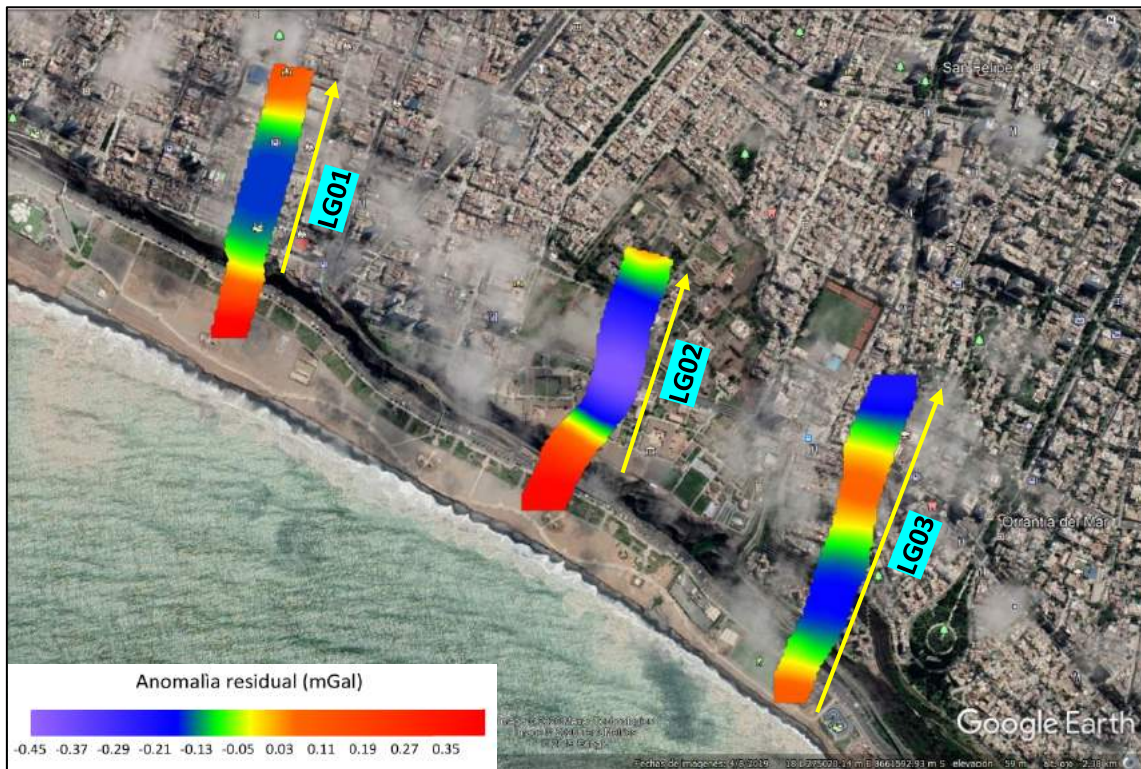
Figura 21. Mapa de anomalía residual de Bouguer.

Mediante el módulo GM-SYS del software Oasis Montaj, se realizaron tres secciones gravimétricas codificadas como LG, a partir del mapa de anomalía residual de Bouguer (Figura 21), tal como se observa en la Figura 22. Se utilizaron como datos de entrada: el mapa de residuales, los resultados del análisis espectral, las profundidades calculadas a partir del método sísmico y la topografía del área local.

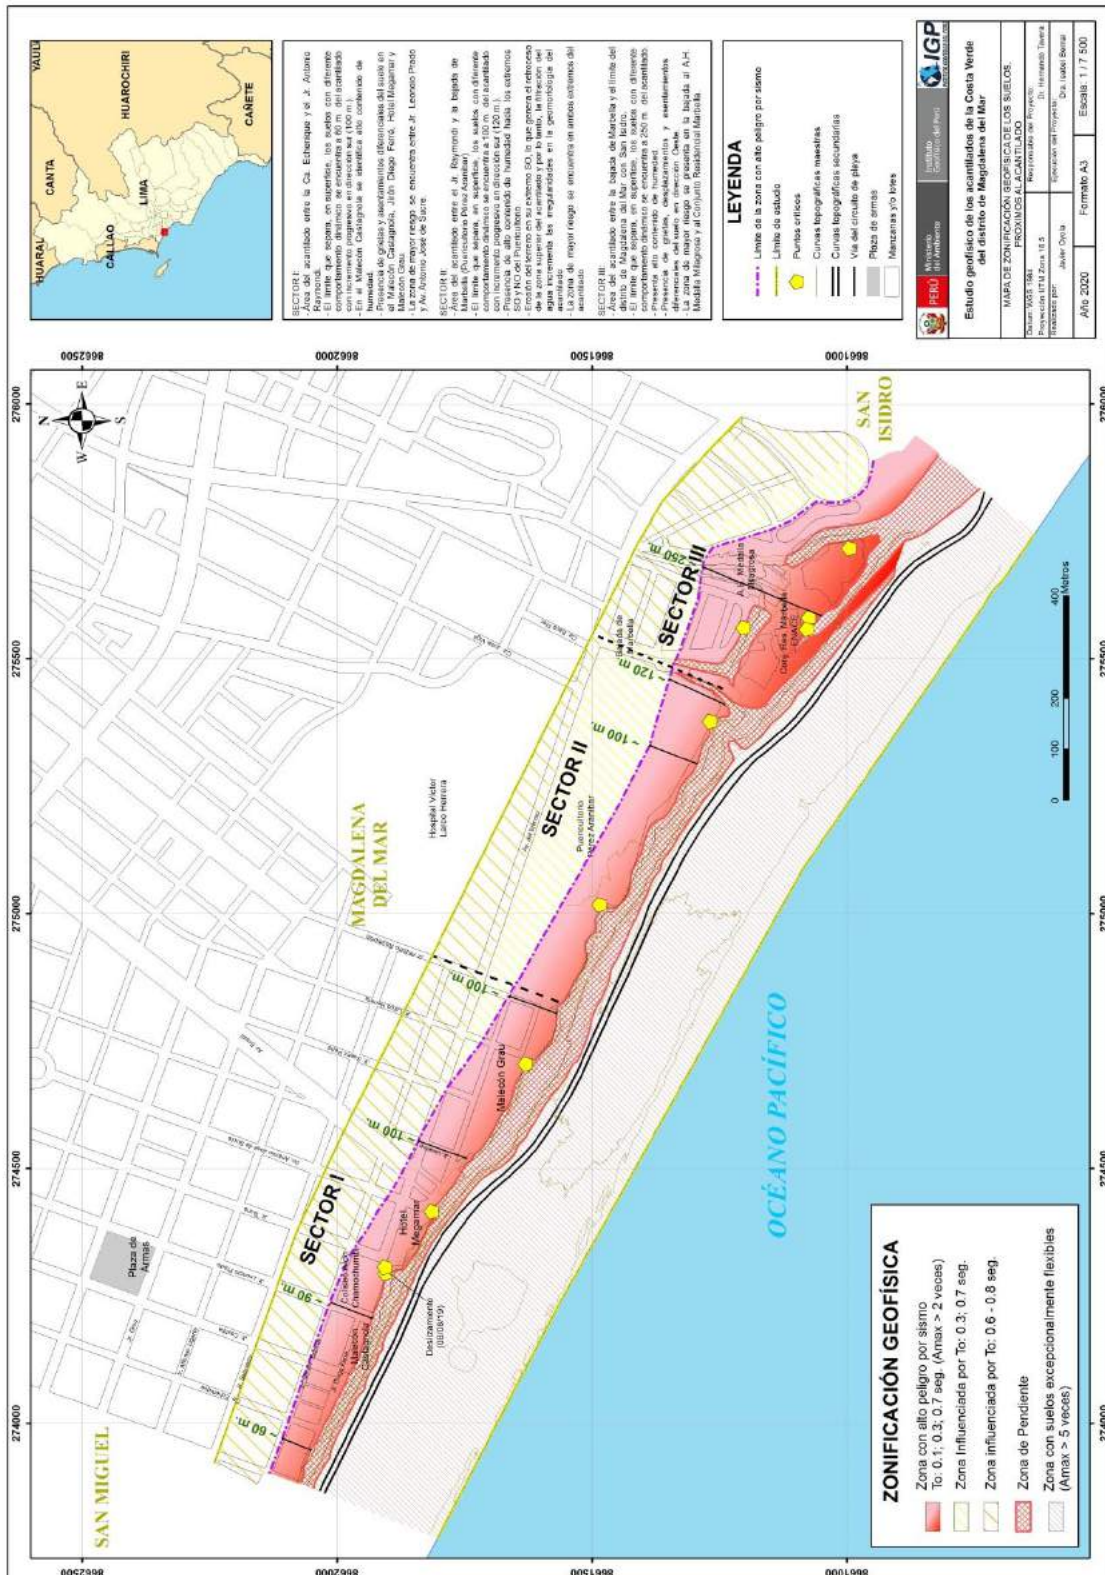
Figura 25. Delimitación de la plataforma superior del acantilado de la Costa Verde en el distrito de Magdalena del Mar. Los Sectores I, II y III, comprenden áreas con similares características físicas.

Para la mejor comprensión de los resultados obtenidos en este estudio, la zona del acantilado del distrito de Magdalena del Mar, ha sido sectorizada en 3 zonas, cuyas características son las siguientes (Figura 25):

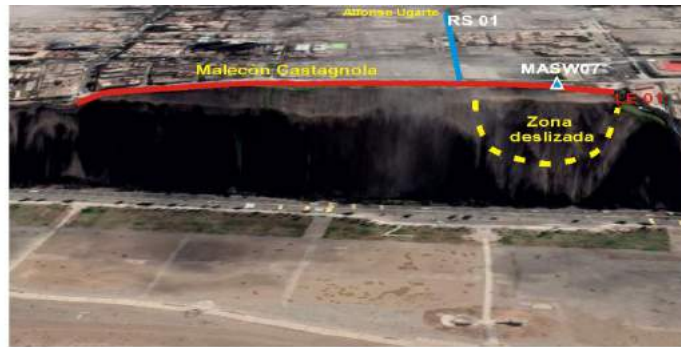
Figura 26. Resultados geofísicos obtenidos en el Sector I, ver Figura 25.

- Presencia de suelos saturados en el Malecón Castagnola hasta los 10 metros de profundidad. Aquí ocurrió el deslizamiento del día 8 de agosto del 2019.

-Presencia de grietas y asentamientos diferenciales en el suelo en: Malecón Castagnola, Jirón Diego Ferre, Hotel Megamar y Malecón Grau.

-La zona de mayor riesgo se encuentra entre el Jr. Leoncio Prado y la Av. Antonio José de Sucre, debido a la alta saturación existente a nivel superficial.

En general, el escenario descrito es producto de la existencia de suelos con un estrato superficial de relleno afectado por el riego y filtración de agua que genera, en algunas zonas, la presencia de suelos saturados.

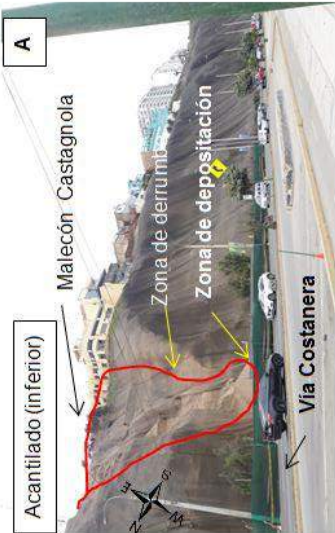
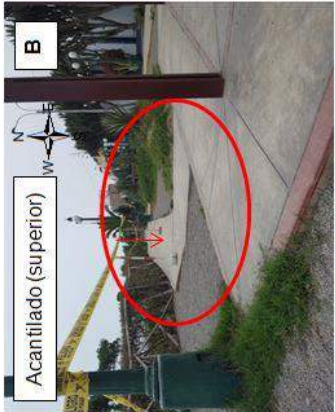
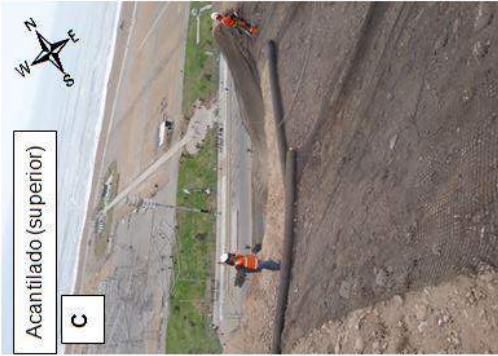
Identificación puntos críticos afectados por problemas geotécnicos						
Pto 01	Ubicación: Malecón Castagnola (Parque de Juegos infantiles)					Elevación (m.s.n.m)
Región	Lima	Provincia	Lima	Distrito	Magdalena del Mar	
Coordenadas UTM						
Zona	18 S WGS-84	Norte (m)	8661907	Este (m)	274294	77

<b>Observaciones:</b> -Figura A: Derrumbe del acantilado ocurrido el 08 de agosto del 2019 en el malecón Castagnola, afectó el pase vehicular en la vía Costanera. El volumen del material desprendido fue de aproximadamente 450 m <sup>3</sup> . -Figura B: Se evidencia el desarrollo de asentamientos diferenciales en el suelo por presencia de rellenos antropóicos. Parque de juegos infantiles ubicado a 8 m aproximadamente del derrumbe en el malecón Castagnola (Figura A). -Figura C: Colocación de nueva geomalla, post derrumbe, en el malecón Castagnola (setiembre 2019).

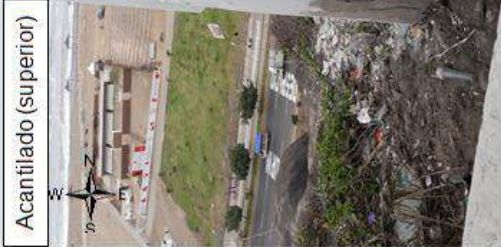
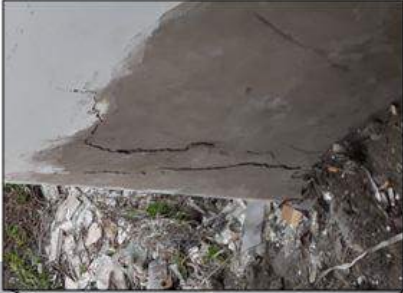
<p>-Figuras: Fisuramiento y asentamiento diferencial en las bases de Hotel Megamar. El terreno sobre el cual se asienta la construcción está conformado por rellenos antrópicos.</p>

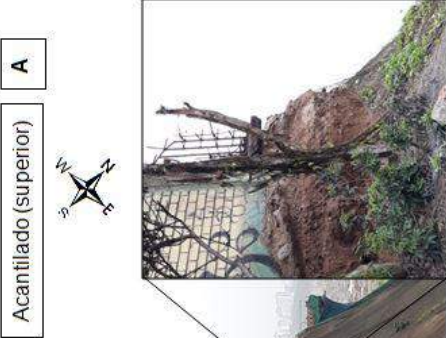
Acantilado (superior) A

- Figura A: En el acantilado se observa material conformado por rellenos antrópicos. Edificio multifamiliar en proceso de construcción al borde del acantilado.
- Figura B: Grieta (línea roja) en la pared de una vivienda la abertura es de 4 cm desde la base hasta donde inicia el segundo piso. Vivienda sentada sobre material de relleno antrópico al borde del acantilado. Zona susceptible a derrumbe.
