DIRECCIÓN DE GEOLOGÍA AMBIENTAL Y RIESGO GEOLÓGICO

Informe Técnico N° A7063

EVALUACIÓN DEL IMPACTO OCASIONADO POR EL ALUVIÓN DEL 23/02/2020 EN EL RÍO SALKANTAY

Región Cusco
Provincia La Convención
Distrito Santa Teresa

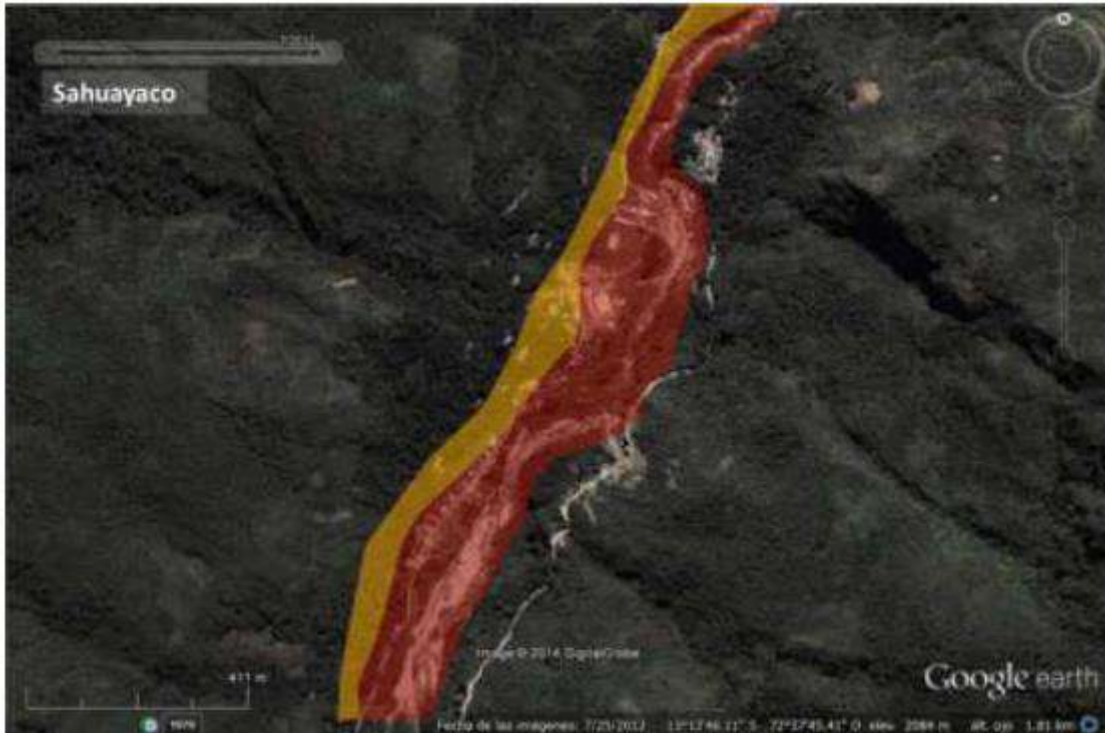
- El Mapa de vulnerabilidades y riesgo del distrito de Santa Teresa dentro del proyecto de glaciares (Portocarrero, 2014), muestra la simulación ante un posible aluvión, donde las comunidades de Totorá, Manchayhuayco, Sahuayaco (figura 1) y Suriray están amenazadas por potenciales aluviones. Todas estas comunidades se encuentran ubicadas en el borde de la zona de peligro.

Figura 1. El sector de Sahuayaco se encuentra en peligro alto ante el posible aluvión que discurriría por la microcuenca Salkantay. Fuente: Portocarrero, 2014.

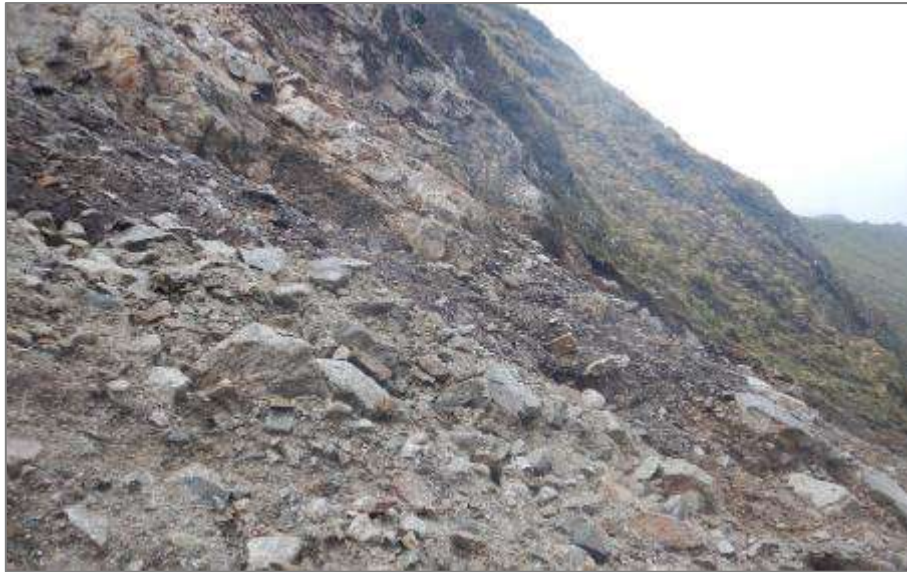
La zona de estudio está caracterizada por la presencia de varios cuerpos o macizos de rocas intrusivas (fotografía 1), que forman el Batolito de Machupicchu. Esta unidad corta rocas metamórficas de la Formación San José (Ordovícico), y del Complejo Iscaybamba (Cámbrico - Ordovícico). El granito ha sido datado en 246 ± 10 Ma. (Egeler y De Booy, 1961), es decir, del Triásico inferior. En general, los granitos son de color blanco o gris, con textura granular, holocristalina, o a veces porfírica y están compuestos por cuarzos, microclinas, ortoclasas, plagioclasas, biotitas, así como zircónes, epídotas y cloritas (Carlotto et al., 1999).

Fotografía 1. Vista de afloramiento de roca intrusiva muy fracturada, en la margen izquierda del río Salkantay.

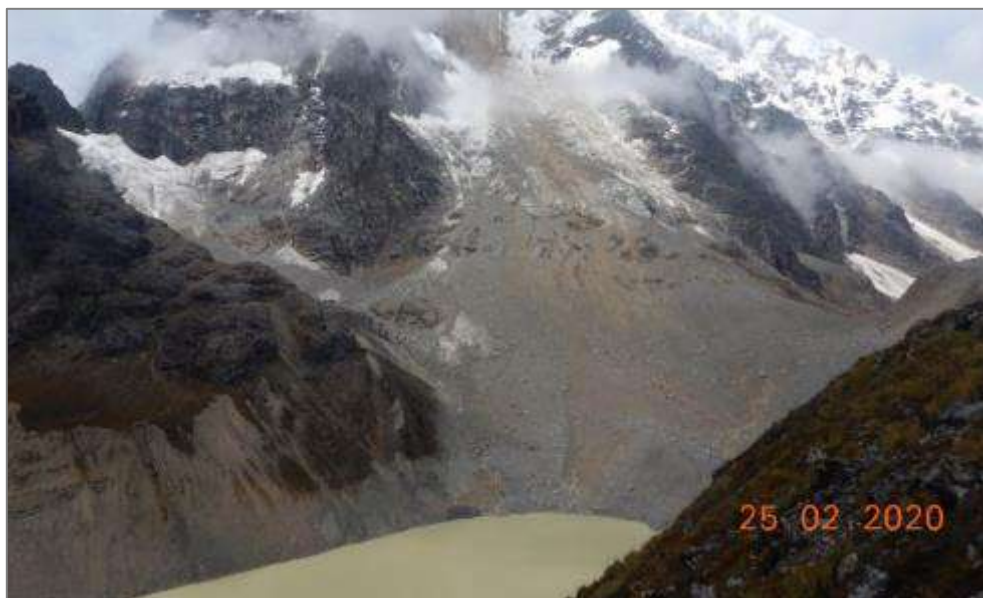
Desde el punto de vista geomorfológico, sus vertientes más altas han sido modelados por la acción erosiva de los glaciares (figura 4), formando paisajes muy característicos, como circos y valles glaciares en forma de "U", cuyas vertientes están cubiertas por depósitos de till (fotografía 2), que son sedimentos originados por la acción glaciar.

Fotografía 2. Vista del nevado Salkantay cubierto por material inconsolidado (till) y afloramiento rocoso con escasa nieve.

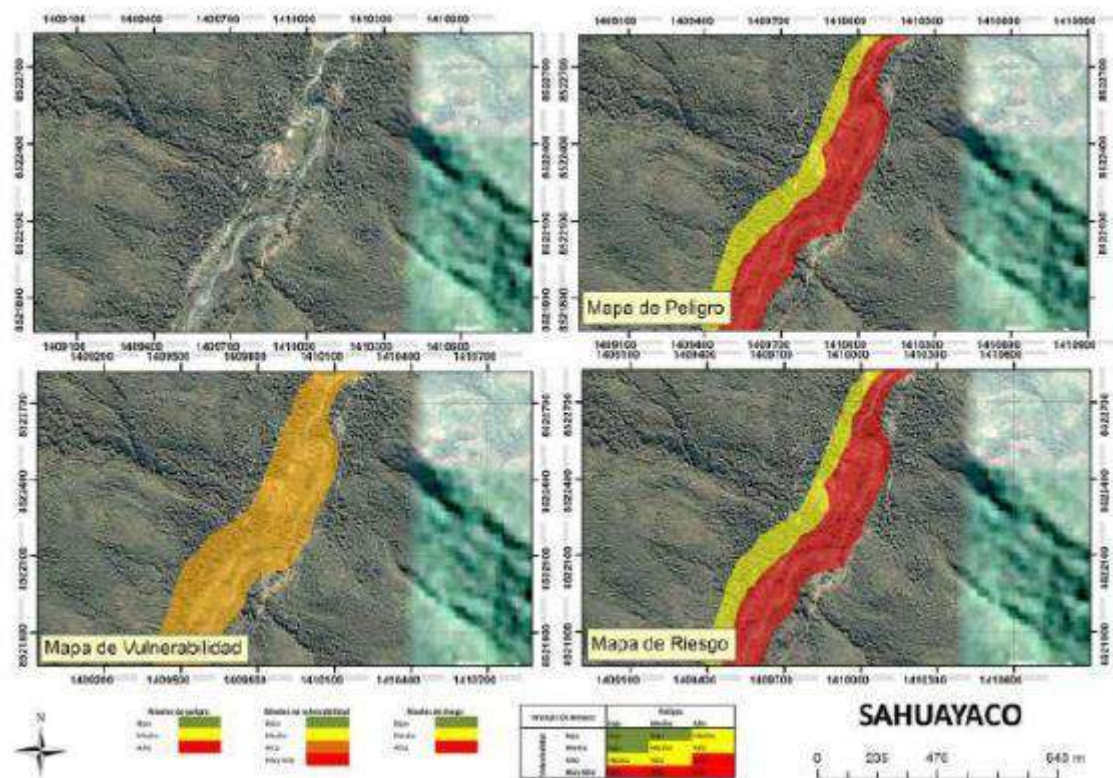
En la figura 14, se muestra el mapa de riesgo para el sector Playa Sahuayaco (fotografía 8), donde se determina una zona de riesgo alto a medio a la ocurrencia de un aluvión (Portocarrero, 2014).

Figura 14. Mapa de riesgos localizados para el sector Sahuayaco. Fuente: Portocarrero, 2014.
