**Informe Técnico N° A7026**

# EVALUACIÓN DE PELIGRO GEOLÓGICO POR MOVIMIENTOS EN MASA EN EL SECTOR DE QUINOCAY

Región Lima  
Provincia Yauyos  
Distrito Quinocay

FEBRERO  
2020

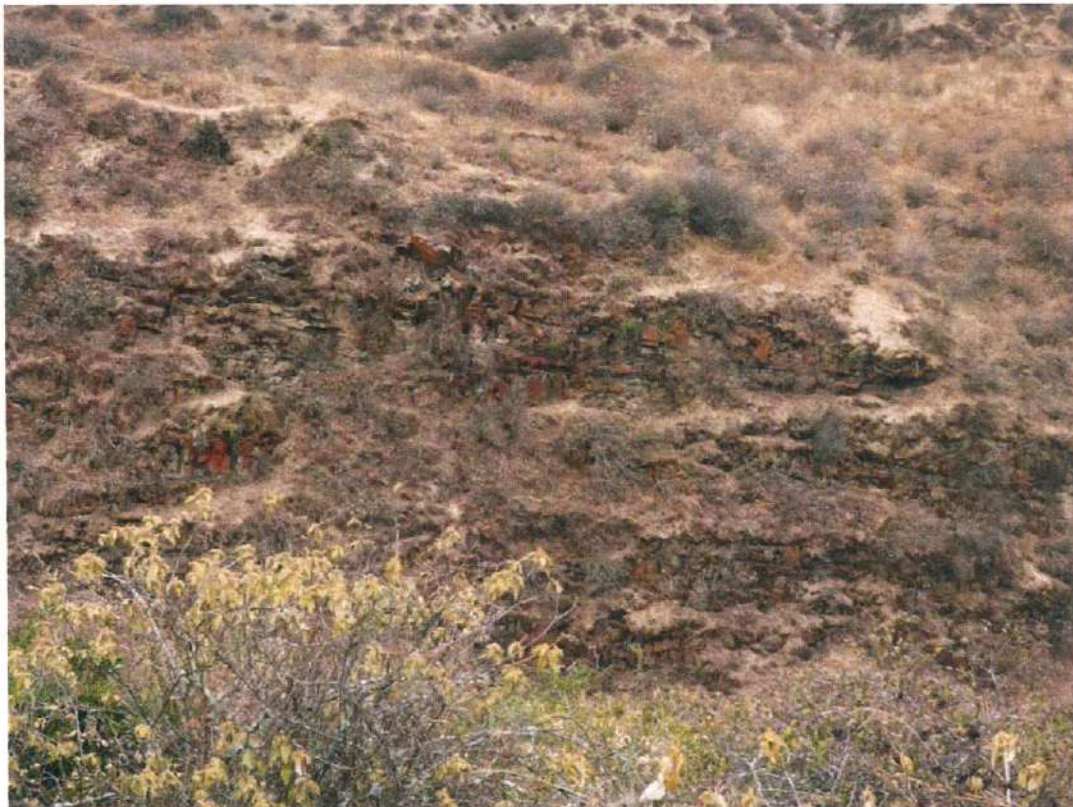
Fotografía 1: Vista con dirección al sur donde se puede ver los estratos de arcillita de la Formación Carhuaz, los cuales buzan en bajo ángulo a favor de la pendiente de la ladera.

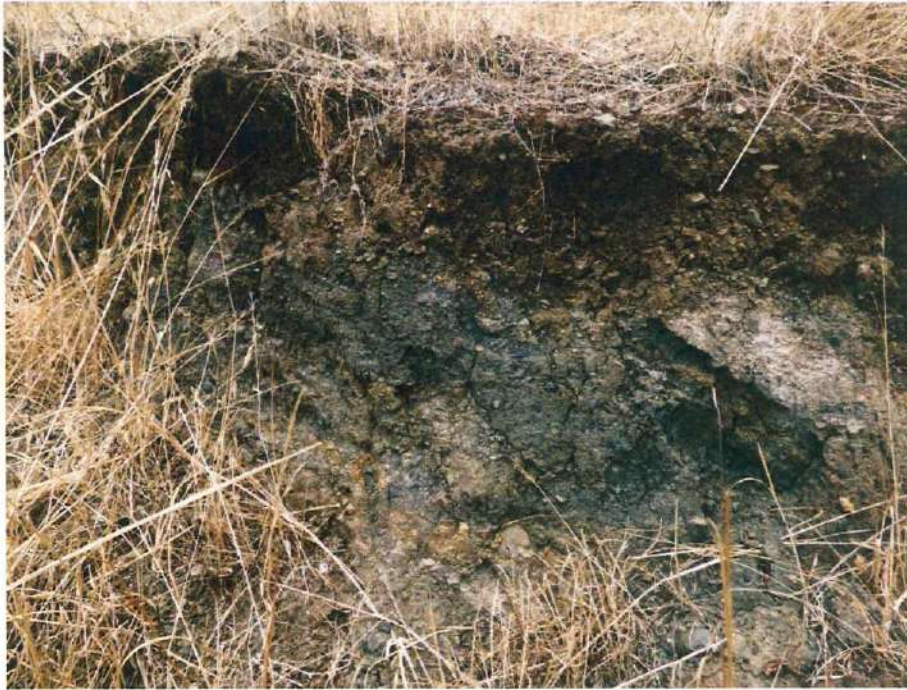
Fotografía 2: Vista del suelo arcillo-limoso con grava resultado de la alteración de arcillitas negras de la Formación Carhuaz.

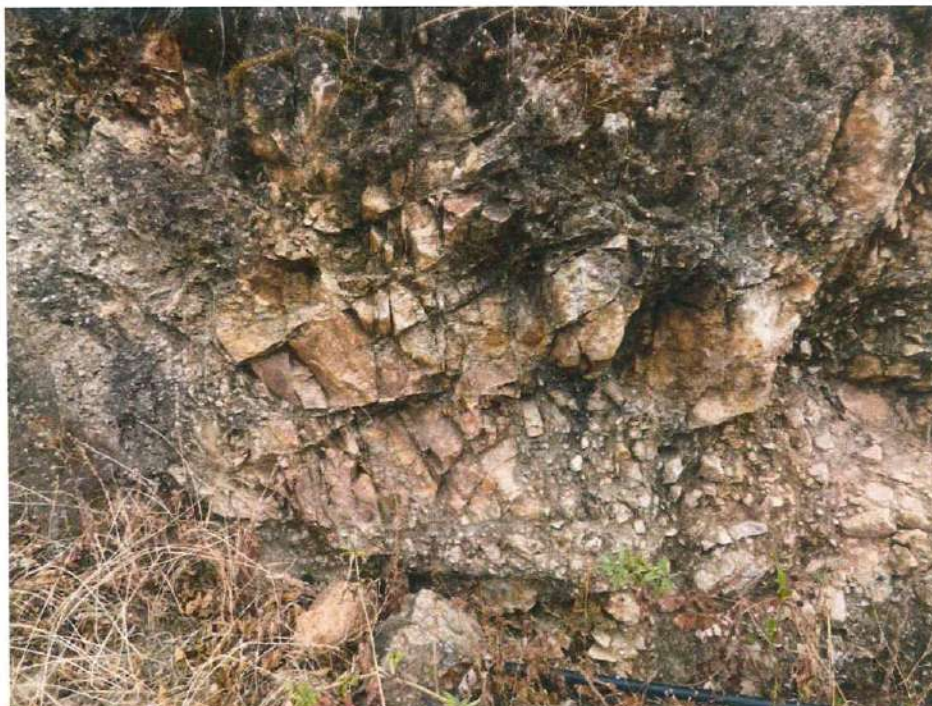
Fotografía 3: Afloramiento de granodiorita fracturada, con patina de alteración color anaranjada en la cara de las fracturas expuestas, localizado ladera arriba de la localidad de Quinocay.

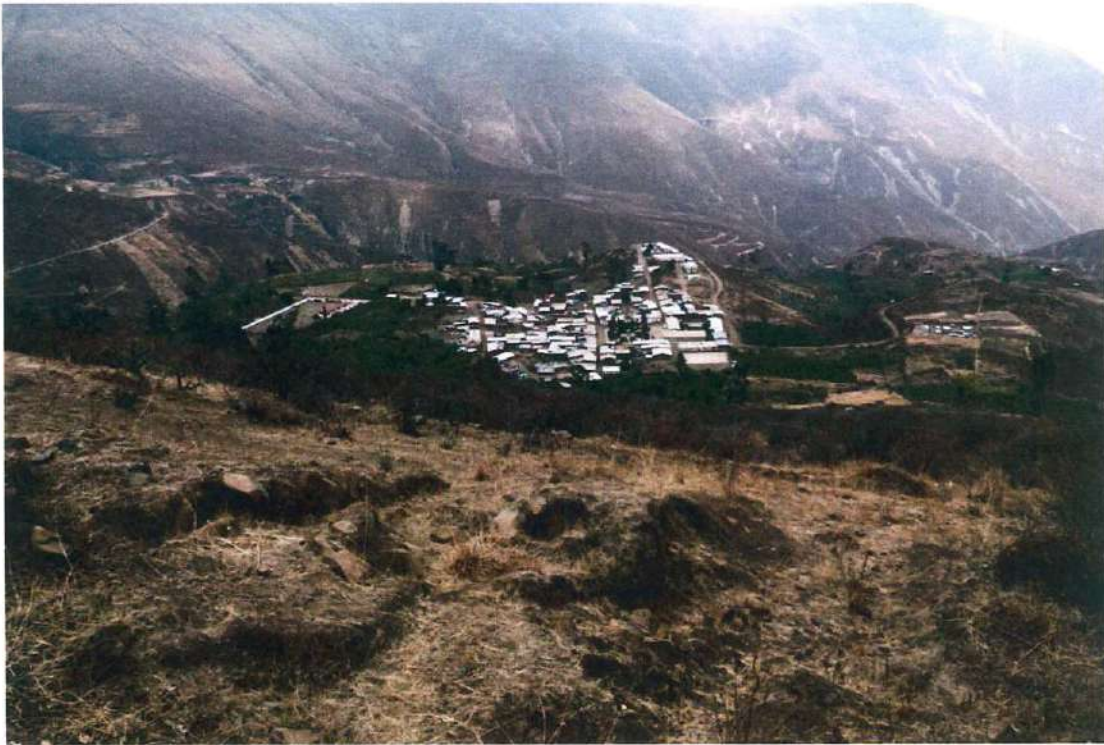
Fotografía 4: Vista con dirección al suroeste donde se puede observar el rellano de pendiente menor a  $5^\circ$  en la ladera, sobre el cual se asentó la localidad de Quinocay.

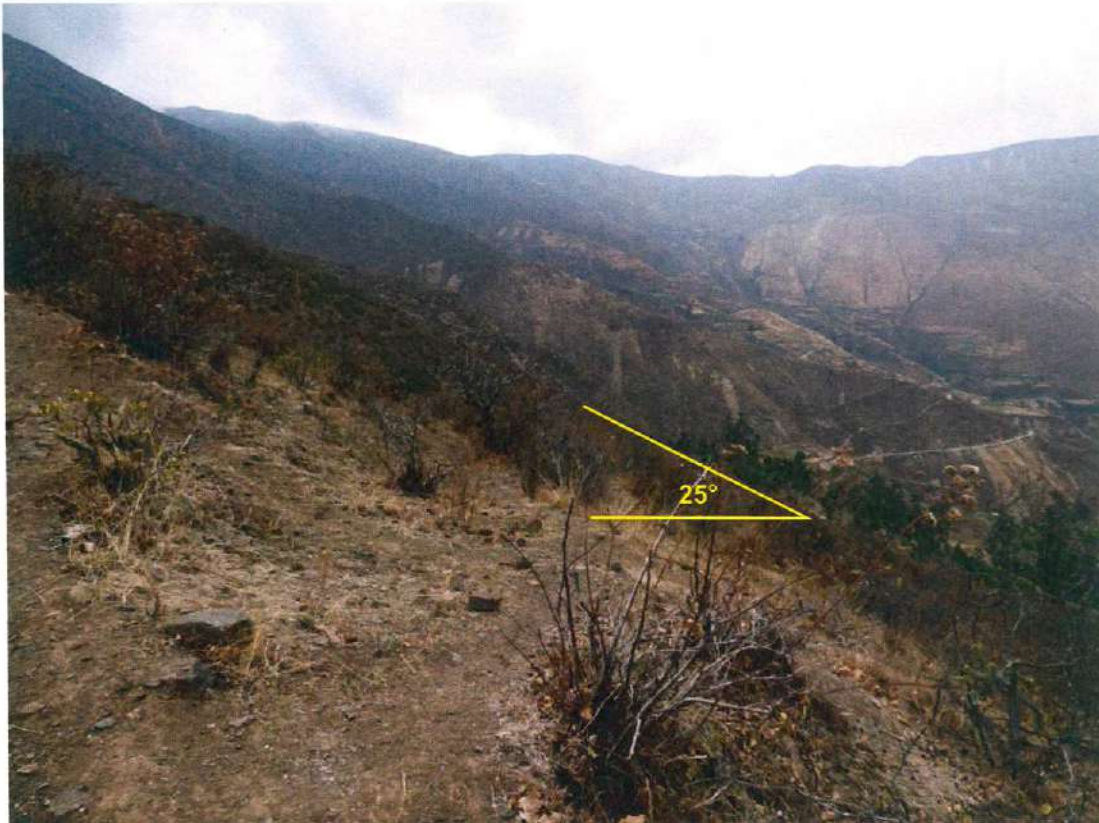
Figura 5: Vista con dirección al sur donde se puede observar las laderas superiores al poblado de Quinocay, donde las laderas alcanzan los  $25^\circ$  de inclinación.

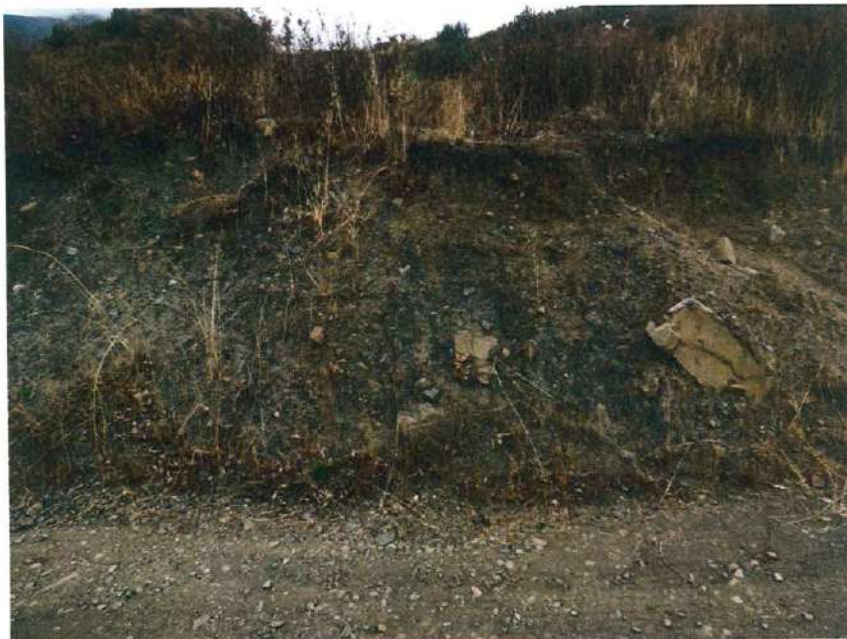
Fotografía 9: En la vista es posible observar el suelo arcillo-limoso con gravas y boques, derivado de la alteración de las arcillitas de la Formación Carhuaz.

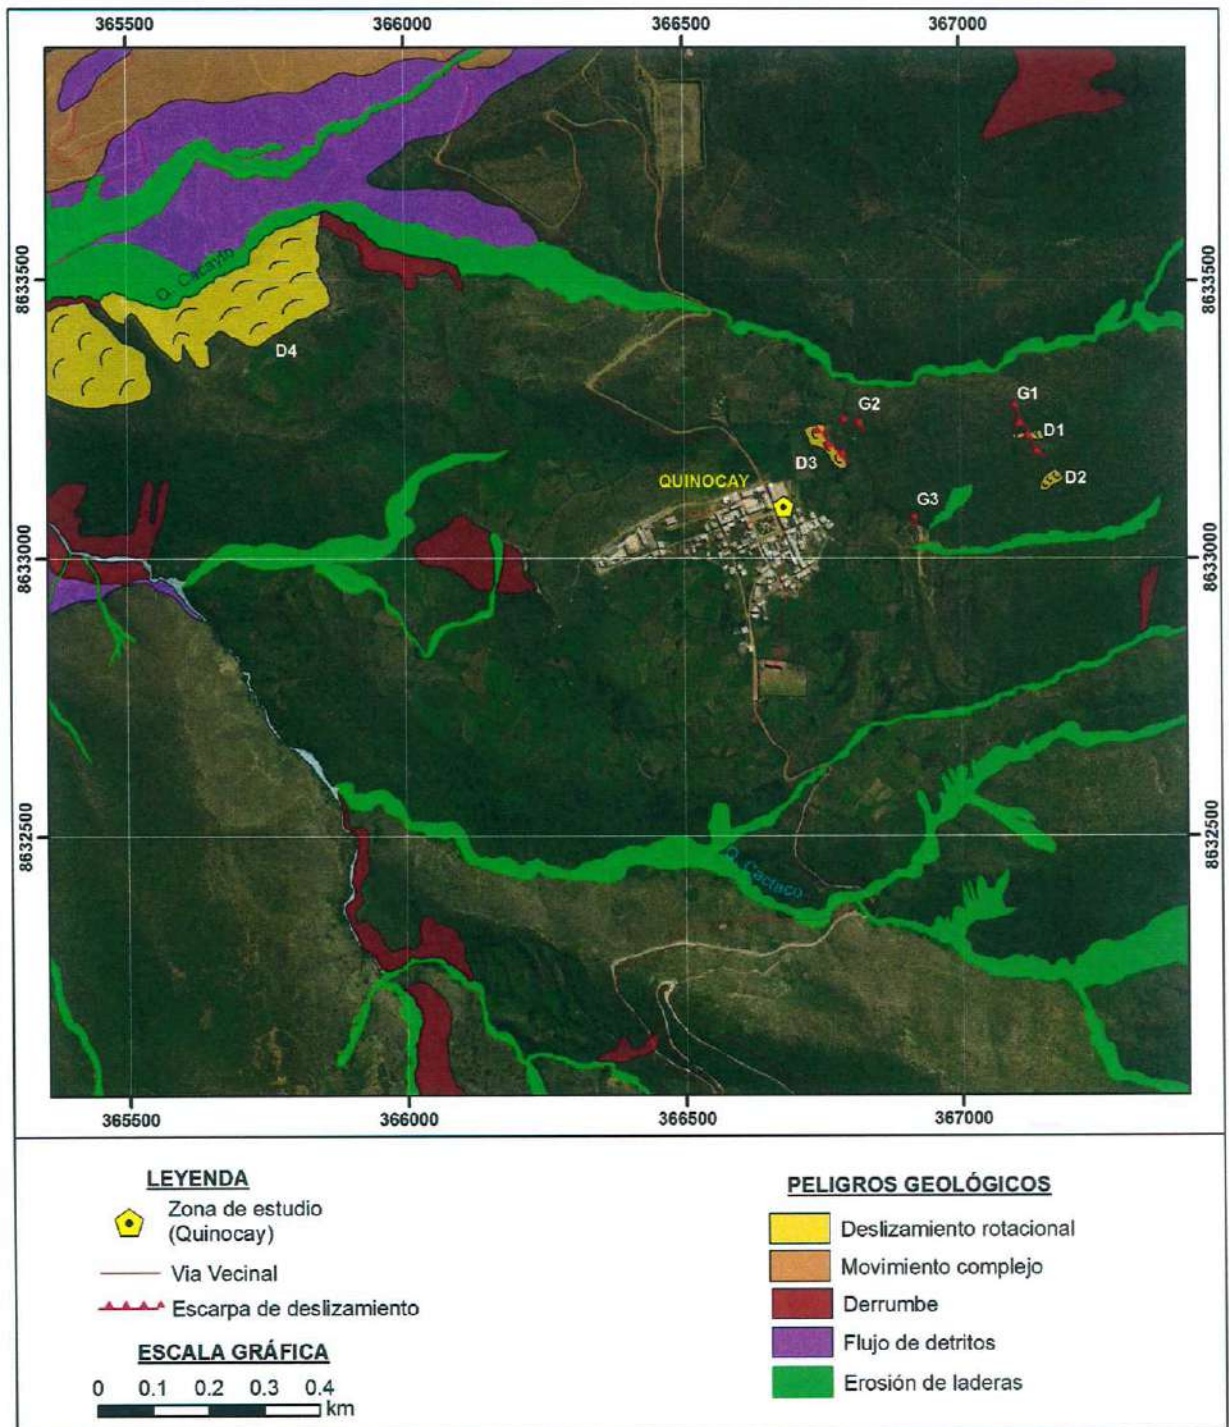
Figura 20: Peligros geológicos por movimientos en masa en la localidad de Quinocay

En inmediaciones de la localidad de Quinocay, como consecuencia de las fuertes precipitaciones registradas durante el periodo lluvioso enero-marzo del año 2017, se produjeron varios deslizamientos rotacionales (denominados como D1, D2, D3 y D4) y zonas de agrietamiento tensional (denominados G1, G2 y G3), que producen el asentamiento del terreno, estos últimos corresponderían a un estadio inicial de formación de nuevos deslizamientos (figura 20).

En el mapa de peligros por movimientos en masa (figura 20), se muestra la cartografía de grietas tensionales abiertas encontradas en las laderas superiores a la localidad de Quinocay; estas grietas aparecieron después del periodo lluvioso 2017 (enero-marzo); hasta el momento que se realizó la inspección de campo, estos agrietamientos no constituyen un movimiento en masa propiamente dicho, sino que correspondería a la formación de nuevos deslizamientos rotacionales en la ladera.

- Las grietas pueden comprometer la seguridad física de personas y animales que transitan por la zona.
- Las grietas pueden producir el asentamiento del terreno si es que evolucionan a deslizamientos rotacionales.

- b) Realizar un monitoreo continuo y progresivo de las zonas donde presentan agrietamientos, que permitan tener un registro de su desarrollo, lo mismo que servirá para dar alertas ante movimientos rápidos que representarían la intensificación de los eventos; así también, identificar y registrar la aparición de nuevas grietas en el terreno.

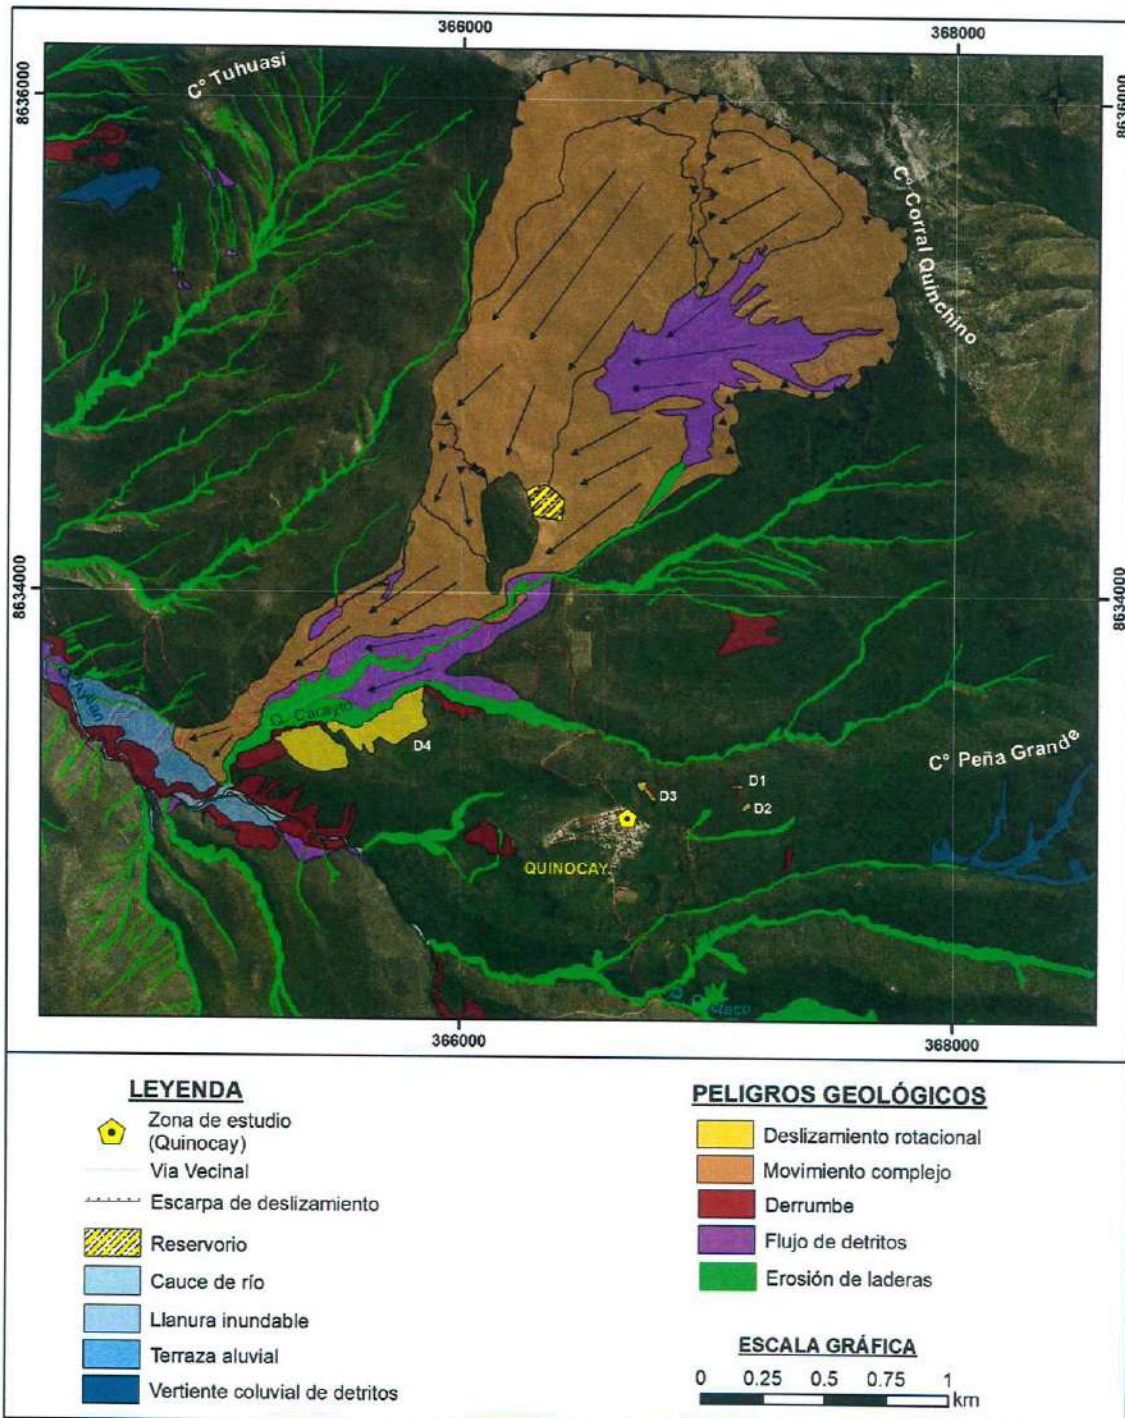
Figura 26: Mapa de peligros geológicos por movimientos en masa en la localidad de Quinocay y alrededores.

- Con nuevas reactivaciones puede ser afectado el reservorio de agua que se está construyendo en el cuerpo del movimiento complejo.

- d) Dar mantenimiento y reparar el reservorio de concreto y las tuberías de conducción de agua, para evitar fugas de agua que produzcan la saturación del terreno.
- e) Impermeabilizar el reservorio de agua que se ubica en el cuerpo del movimiento complejo del cerro Corral Quinchino, buscando evitar la infiltración de agua en el subsuelo, que podría producir nuevas reactivaciones en el terreno.
