**INGEMMET, Boletín Serie C: Geodinámica e Ingeniería Geológica
N° 73**

Peligro Geológico en la Región Pasco

**Lima, Perú
2020**

**Dirección de Geología Ambiental y Riesgo
Geológico**

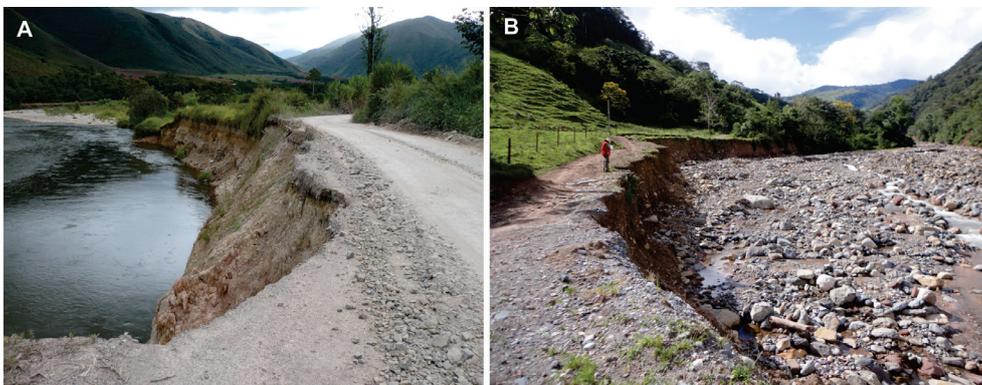
Fotografía 6.9 A) Erosión fluvial en margen derecha de río Chorobamba que afecta tramo de 20 m de carretera de acceso a Huancabamba; B) Erosión fluvial en margen derecha del río Santa Rosa, camino rural a San Cristóbal.

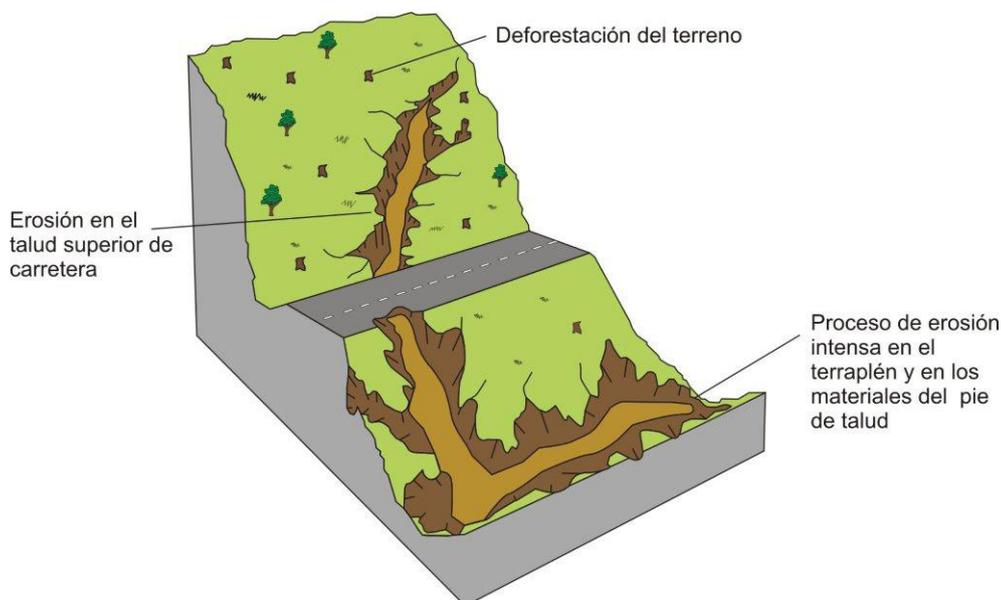
Figura 6.8 Erosión en cárcavas que afectan talud superior e inferior de carretera.

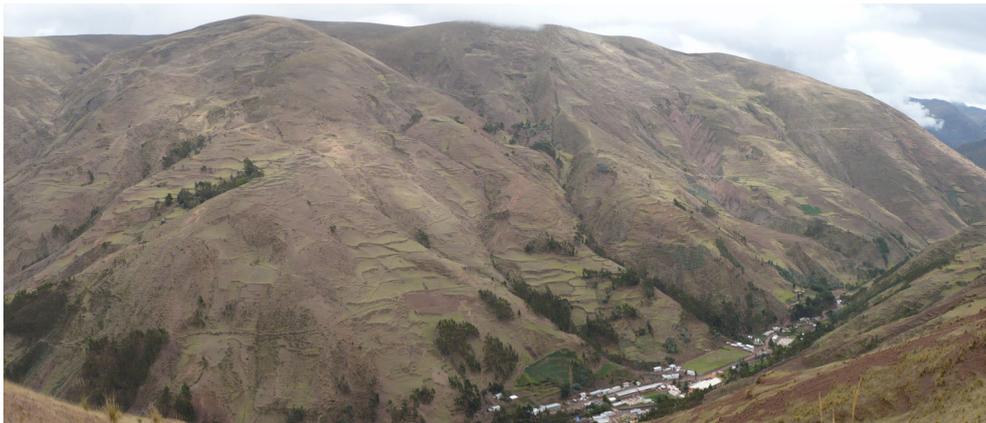
Fotografía 6.11 Erosión de laderas en el sector Alta de Jarcahuaca.

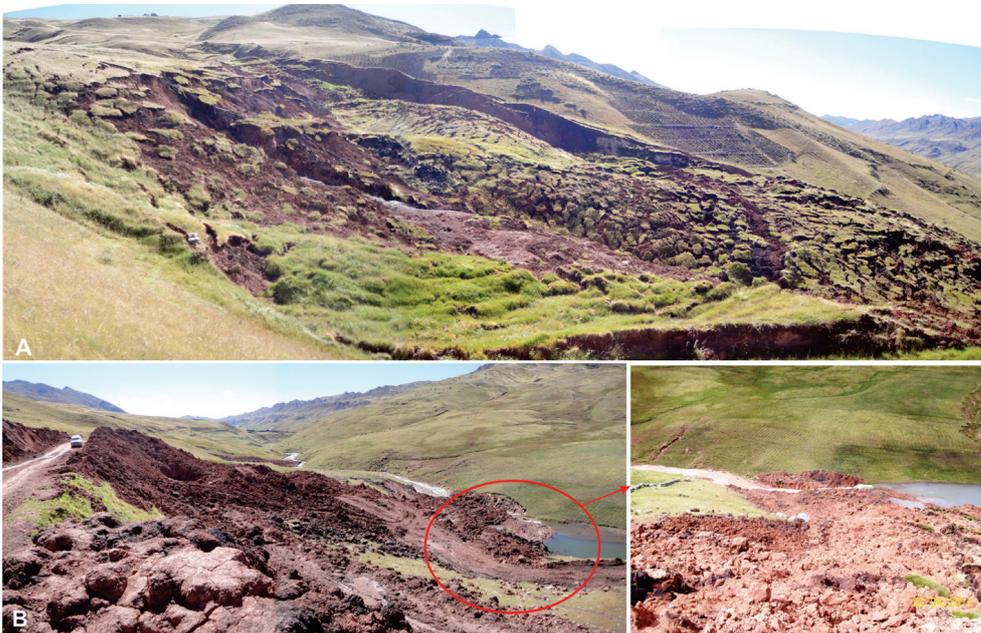
Fotografía 8.1 A) Vista panorámica del Movimiento complejo (deslizamiento-flujo) de Santiago Pampa. B) Vista del pie del movimiento complejo que se comportó como un flujo de lodo. Destruyó la carretera y embalsó al río Andachaca.

Sector (Distrito)	Áreas sujetas alcomentario geodinámico	Vulnerabilidad y/o daños ocasionados	Recomendaciones
<p>1 Santiago Pam- pa-Chinche (Yanahuanca)</p>	<p>Movimientos complejos (Deslizamiento-flujo, derrumbe-flujos), inundación, erosión fluvial. El deslizamiento se generó el 18 de abril del 2011 en el flanco sureste del cerro Huarmi Huafiusa, margen izquierda del río Andachaca con actividad retrogresiva. Dos meses antes de generarse el evento aparecieron grietas y asentamientos. Este deslizamiento luego se comportó como un flujo de lodo, con velocidad rápida, el cual al llegar a una pequeña tomada se dividió en dos brazos, obstruyendo dos tramos de la carretera Yanahuanca-Andachaca y represó el río Andachaca por 20 días. Aún se observa parte del depósito en el cauce (Fotografías 8.1 y 8.2). Los suelos son limoarcillosos con poco contenido de arena de color rojizo y capas superficiales de material orgánico, con presencia de tres manantiales en el cuerpo del deslizamiento que siguen saturando estos depósitos. El terreno es irregular, con bofedales y presencia de grietas longitudinales y transversales de hasta 0.5 m de ancho, de 10 a 20 m de longitud y de 0.2 a 0.4 m de profundidad en la parte alta. La corona del deslizamiento tiene forma semicircular de aproximadamente 70 m de longitud; la escarpa principal tiene alturas entre 2 a 7 m (Fotografía 8.3). La longitud entre la escarpa y el pie del deslizamiento es de 170 m y 900 m de recorrido. También, se observa una zona de escarpa de 7 km de longitud en el cerro Ventanilla, en donde se originaron avalancha de rocas, deslizamientos, huacos y reptación de suelos. El poblado Santiago Pampa también es afectado por inundación, así como el sector Chinche donde se ha colocado un muro de contención para protegerlo de la erosión fluvial (Fotografía 8.4).</p>	<p>El deslizamiento de Santiago Pampa causó la muerte de una persona que se encontraba limpiando la carretera y también destruyó aprox. 13,5 ha de cultivos de papa, pastizales y avena para el ganado, de las cuales aprox. 7 ha se encuentran inutilizables. Afectó 100 metros en dos sectores de la carretera a la altura del km 11+680 y 04 viviendas afectadas del anexo Chicchi Ucro del centro poblado Santiago Pampa presentan grietas. También puede afectar viviendas del sector Chinche.</p>	<p>En el caso de Santiago Pampa se debe evitar el riego por gravedad, captar los manantiales e implementar un sistema de drenaje. Se debe prohibir la construcción de viviendas. Se debe construir muros de contención en la margen izquierda del río Andachaca para protegerlo de la erosión del río y el desborde hacia el poblado Santiago Pampa, en ambas márgenes del río Andachaca, sector Chinche, así como efectuar la limpieza del cauce del río. Cambiar el trazo de carretera Pasco-Yanahuanca.</p>

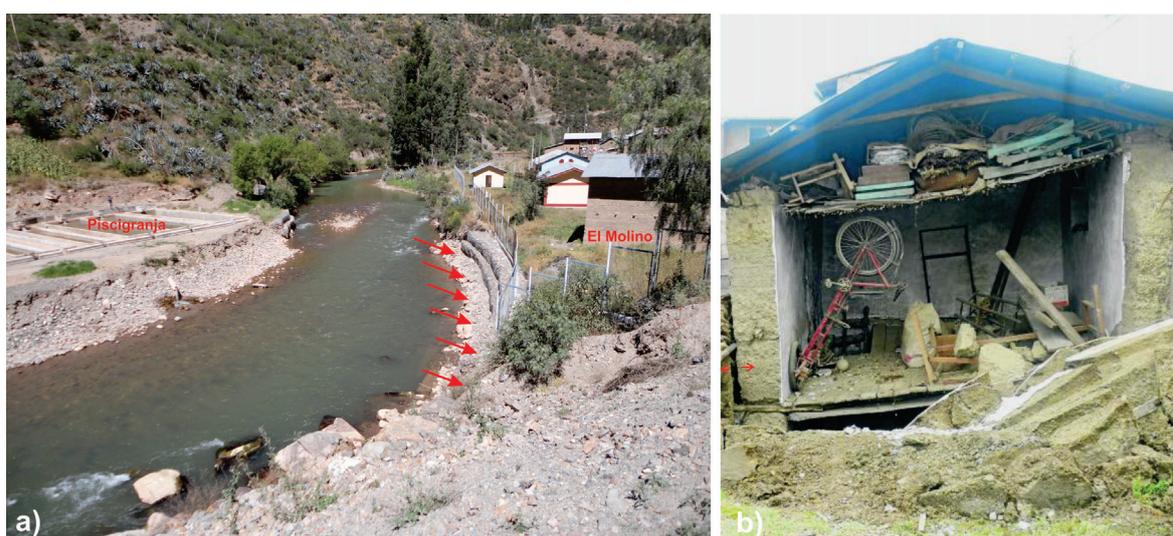
Fotografía 8.8 a) Erosión fluvial en la margen izquierda del río Chaupihuaranga que puede afectar la carretera Yanahuanca-Ambo; una piscigranja y colegio del sector Molino, también son afectados por la crecida del río; b) Vivienda del poblado Chango afectada por los asentamientos, 13 de agosto del 2013 (Tomado de: <http://diariocorreo.pe>).

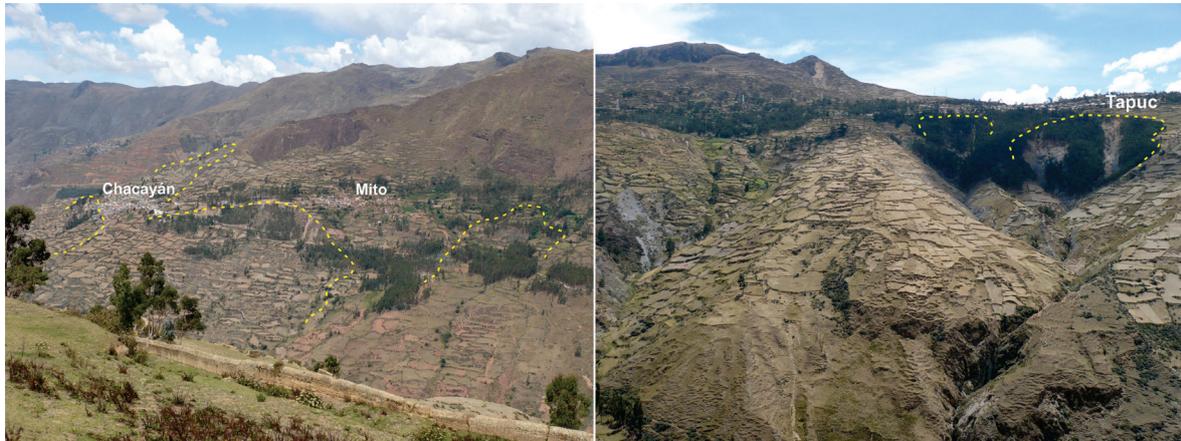
Fotografía 8.9 A la izquierda: Vista de deslizamientos en la margen derecha del río Ushugoya, poblados Chacayán y Mito, se encuentran asentados dentro de estos deslizamientos, presenta reactivaciones como derrumbes al pie del deslizamiento y erosión en cárcavas. A la derecha: Se observan deslizamientos en la cabecera de las quebradas, el poblado Tapuc se encuentra muy cerca al borde de la corona de estos procesos; esta zona también es afectada por intensa erosión en cárcavas que en época de lluvias genera flujos de detritos.

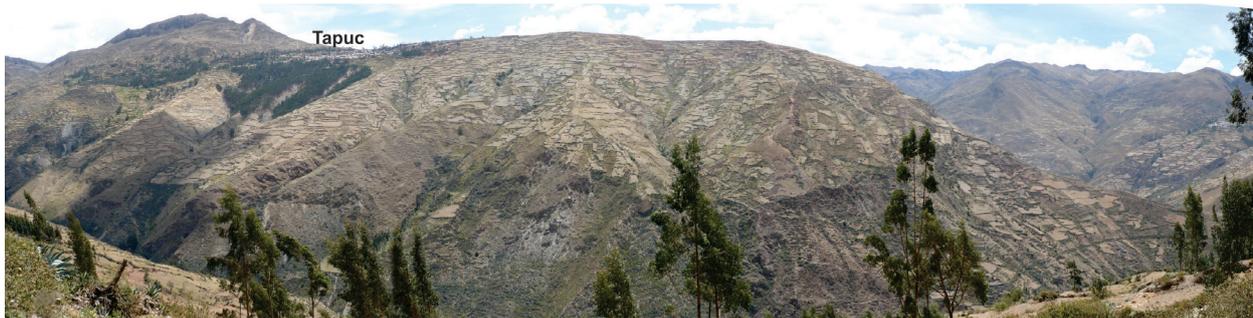
Fotografía 8.10 Erosión en cárcavas en la margen izquierda del río Ushugoya. El área también es afectada por derrumbes. El poblado de Tapuc se encuentra sobre la corona de un deslizamiento antiguo con presencia de cárcavas.

4 Tapuc-Cha- cayán (Tapuc)	Área sujeta a erosión de laderas, derrumbes, deslizamiento, erosión fluvial y huacos. La zona entre Vilcabamba y al este de Tapuc se encuentra afectada por intensa erosión en cárcavas por donde discurren huacos. En el año 2000, al sureste de Tapuc, en el cerro Matagaya, ocurrió un derrumbe sin consecuencias, el que involucró calizas y actualmente el material caído se encuentra acumulado como canchales en las laderas superiores del pueblo. En el año 2003, Tapuc fue afectado por deslizamientos en las cabeceras de las quebradas tributarias de la margen izquierda del río Ushugoya, con una pendiente que varía entre 20° a 30°, debido a la acción antrópica que utiliza estas quebradas como colectores de desagüe de las aguas servidas del pueblo y de precipitación pluvial, originando la profundización de sus cauces. En la margen derecha del río Ushugoya se generó un deslizamiento en el sector Chacayán (14/01/2005). (Fotografías 8.9 y 8.10).	Aproximadamente 100 viviendas del poblado Tapuc se encuentran ubicadas cerca de la corona de un deslizamiento. De producirse otra reactivación, puede afectar severamente algunas viviendas de los barrios Callao, Huaykas, Cutiragra y Asiacyacu. También, afecta a terrenos de cultivo y tramo de la carretera Vilcabamba-Tapuc. En el sector Chacayán el deslizamiento afectó un centro de salud, dos centros educativos, una oficina pública y 61 viviendas; cinco viviendas destruidas y 4 km de carretera afectada.	Reubicar las viviendas localizadas cerca del borde del deslizamiento y las viviendas que están dentro del área de influencia de las quebradas. Prohibir la construcción de viviendas en la zona de influencia de las quebradas. Diseñar un sistema de drenaje para la captación de aguas de escorrentía superficial y subterránea; se debe continuar con la reforestación de las zonas ubicadas sobre el área donde se hace evidente el corrimiento del material. Colocar trinchos o barreras transversales a los cauces de las torrenteras, para controlar los procesos de socavación y pérdida de terreno. Colocar alcantarillas.

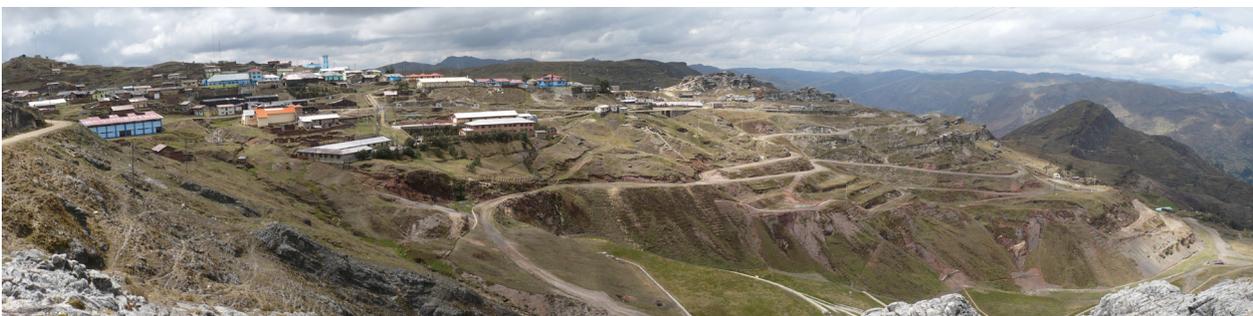
Fotografía 8.11 Vista panorámica del sector Casha, se encuentra sobre un deslizamiento rotacional antiguo con reactivaciones en forma de derrumbes y cárcavas en el cuerpo del depósito superficial.

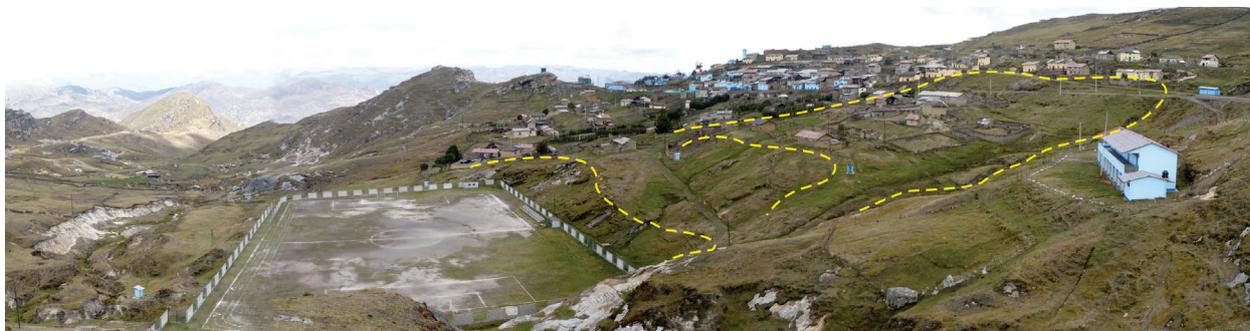
Fotografía 8.12 Vista panorámica del poblado Goyllarisquiza, parte de la población se encuentra sobre un deslizamiento rotacional antiguo con reactivaciones en forma de flujo de tierra, presenta asentamientos.

5 Sector Gollarisquiza (Santa Ana de Tusi/Goyllarisquiza)	Área sujeta a deslizamientos, reptación de suelos y erosión en cárcavas. Deslizamiento antiguo de 600 m de ancho de escarpa, con presencia de erosión en cárcavas en el cuerpo. Presenta reactivaciones en la parte baja del poblado de Goyllarisquiza, con escarpas sucesivas. El área también es afectada por reptación de suelos, se ha colocado 2 muros de enrocado en el lado izquierdo de la cara libre (Fotografías 8.11 y 8.12). En el flanco izquierdo del poblado también hay otro deslizamiento de las mismas características y magnitud. En ambas márgenes del río Pacobamba, el área presenta irregularidades en el terreno, debido a procesos de reptación de suelos el cual genera pequeños derrumbes y desgarro de cobertura vegetal.	Asentamientos y grietas en terrenos de cultivo y colegio que se encuentra en la parte baja del poblado Goyllarisquiza; en el km 25+800 aprox. de la carretera Pasco-Vinchos cedió un muro de contención de 8 m de longitud que se colocó para proteger la carretera Pasco-Vinchos y una alcantarilla de 0.6 m de diámetro. Puede afectar la carretera Pasco-Goyllarisquiza y la tubería de agua potable. Destruyó 500 m de la carretera Antagasha-Huayayoc-Pocobamba-Huayo.	Prohibir la construcción de viviendas en el cuerpo del deslizamiento, si es posible realizar monitoreo rural como la posición de dos estacas para medir el desplazamiento de las grietas en las viviendas del poblado Goyllarisquiza así como realizar charlas de sensibilización a la población para que se encuentren preparados ante la ocurrencia del mismo. En el caso de deslizamiento y reptación de suelos deben tratar de estabilizarse con trabajos de drenaje de las aguas subterráneas; en lo posible dejar de regar en la zona. Colocar trinchos o barreras transversales a las cárcavas para evitar que se profundicen. Para el caso de los bloques suspendidos en el talud se debe desquichar y retirar estos bloques para evitar las caídas en el caso de la ocurrencia de sismos.

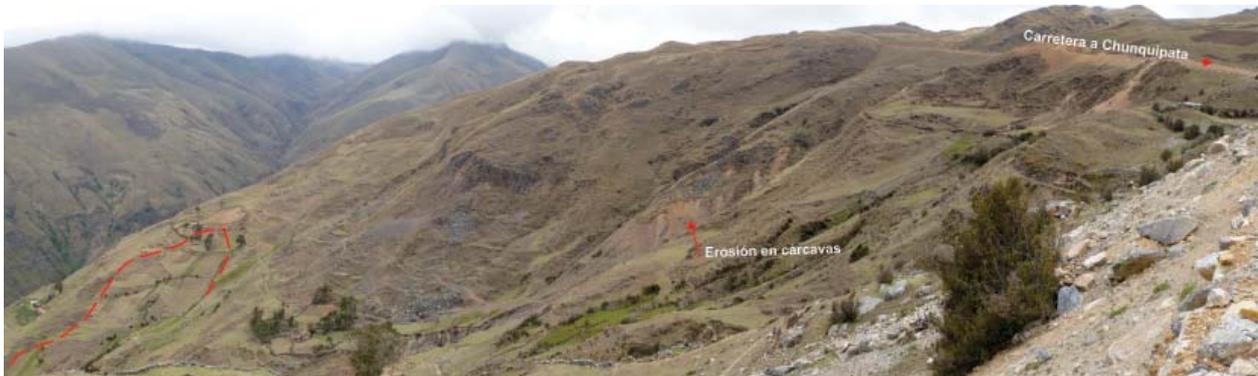
Fotografía 8.14 Vista de erosión en cárcavas y deslizamientos en el cerro Argoaro, la cárcava corta la carretera Pasco- Chunquipata que en época de lluvia genera huaicos interrumpiendo el tránsito vehicular.

7. Chunquipata (Santa Ana de Tusi)	<p>Áreas sujetas a caídas de rocas, reptación de suelos, erosión de laderas, deslizamiento, derrumbes y huaiicos. En el km 45+100, en el cerro Argoato en laderas superiores del poblado Chunquipata se observan caídas en canchales de déritos; se han colocado muros de contención por sectores. Otro peligro geológico que se presenta en el área es la erosión de laderas en ambas márgenes de la quebrada Chunquipata, en los cerros Mal Paso, Cerro Puihuan Punta. El deslizamiento de Huirahuillan se reactiva anualmente en épocas de lluvias desde hace 4 años, producto de la deforestación y el sobrepastoreo de esta zona junto con las lluvias anuales son una de las causas de la reactivación de este proceso. Se observa reptación de suelos en la parte baja del deslizamiento. Además, el área es afectada por erosión en cárcavas producto de las lluvias por donde discurren flujos de déritos y derrumbes en el pie de la ladera (Fotografía 8.14).</p>	<p>Cuatro viviendas dentro del cuerpo del deslizamiento y pequeñas áreas de terrenos de cultivos. El huaiico que discurrió por una cárcava muy cerca de Chunquipata causó la muerte de una niña y destrucción del camino de herradura.</p>	<p>Reubicar las viviendas que se encuentran en peligro de caer. Colocar alcantarillas en los tramos de carretera donde intercepta la cárcava. Colocar trincheras o barreras transversales a las cárcavas para evitar que sigan profundizando su cauce.</p>

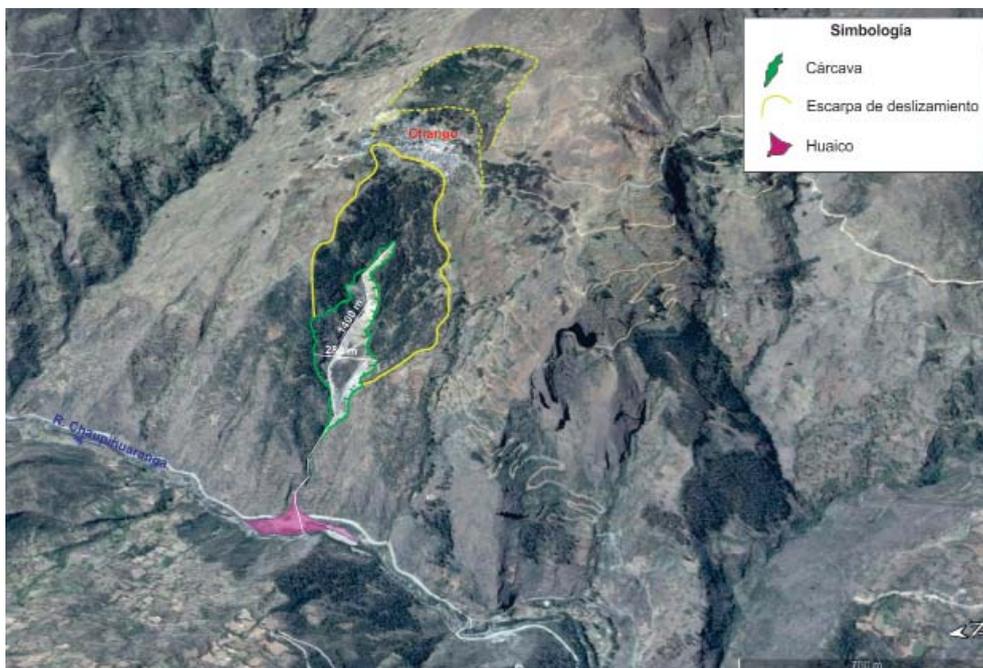
Figura 8.1 Peligros geológicos en el sector Chango. Imagen del Google Earth.

8. Chango (Chacayán)	<p>Área afectada a deslizamientos, derrumbes, erosión de ladera y huaiicos. El centro poblado de Chango se encuentra ubicado en la margen derecha del río Chaupihuaranga, entre las quebradas Acucallán y Huaycharagra, donde presentaba pequeños derrumbes desde el año 1962 así como asentamientos y saltos. En el año 1996 debido a la presencia de puquiales, mal uso de riego (por gravedad), esta zona también es afectada por erosión en cárcavas de actividad retrogresiva en la cabecera de la quebrada ShinShing por donde discurren flujos de déritos, con pendiente de 25 a 35°, también es afectado por inundaciones y erosión fluvial en los depósitos de flujos antiguos en los sectores Molino, Espachaca. Cada año el poblado pierde varias hectáreas de terreno de cultivo muy cerca al pueblo. Debido a la constante erosión retrogresiva se ha reactivado en la cabecera un deslizamiento que viene afectando a viviendas del centro poblado. De seguir manteniendo las condicionantes puede representar el río Chaupihuaranga y afectar a los poblados aguas abajo (Figura 8.1).</p>	<p>El deslizamiento reactivado del Chango afecta moderadamente viviendas y terrenos de cultivo, en algunos sectores presenta asentamientos, el área también es afectada por derrumbes y huaiicos eventuales.</p>	<p>En Chango se ha reforestado las laderas superiores en las nacientes de las quebradas a pesar de esta medida no se realizó el control de las aguas de escorrentía e infiltración y conducirías a un desagüe natural sin que afecten los suelos de área. Reubicar y prohibir la construcción de viviendas en el centro poblado Chango.</p>

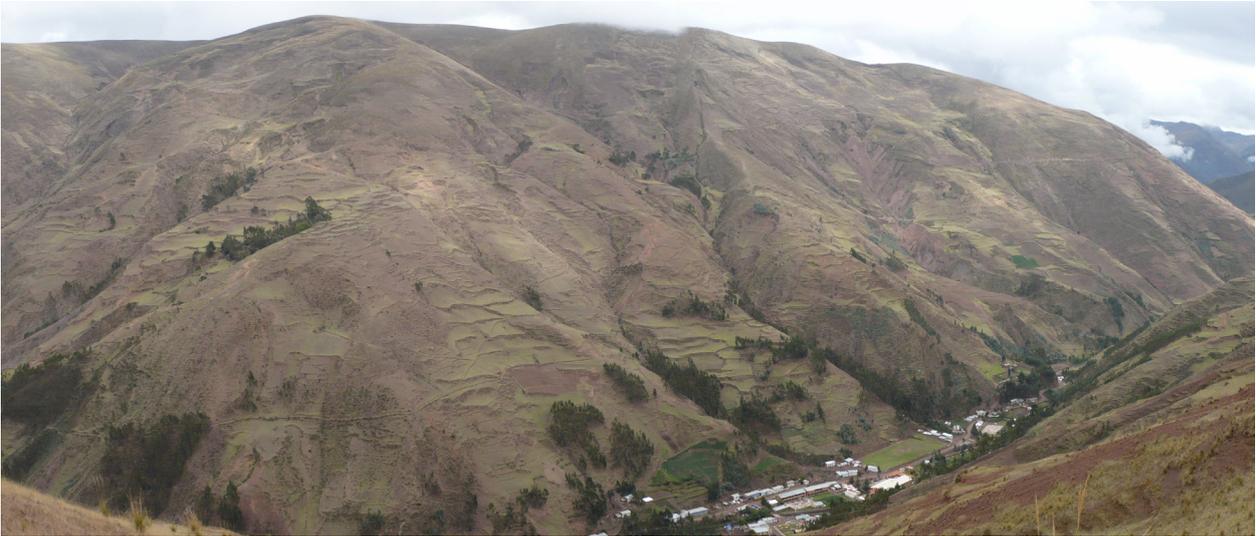
Fotografía 8.15 Erosión de laderas en el poblado Pallanchacra, en la margen izquierda del río Tingo.

Sector (Distrito)	Áreas sujetas a/comentario geodinámico	Vulnerabilidad y/o daños ocasionados	Recomendaciones
<p>9 Poblado de Pallanchacra (Pallanchacra)</p>	<p>Área sujeta a flujos de detritos (huaicos), erosión de laderas, erosión fluvial e inundación. Intensa erosión de laderas que han socavado más de 2 m de terreno y que acarrear huaicos, las cuales cruzan por el poblado de Pallanchacra (Fotografía 8.15). Derrumbes en cabecera del río Tingo aporta material a su cauce, aguas abajo por erosión fluvial e inundación en época de lluvias intensas puede afectar viviendas del poblado Salcachupan, que se encuentran en los bordes (Fotografía 8.16).</p>	<p>De generarse un huaico podría destruir más de 10 viviendas y llegaría a represar el río Tingo. Puede afectar la carretera a San Francisco de Mosca (Huánuco).</p>	<p>Reforestar con árboles de eucaliptos para minimizar o anular la acción erosiva de las aguas en las laderas. Limpieza de cauce del río, evitar la construcción de viviendas cerca a los bordes del río Tingo, construir defensa ribereña en el sector Salcachupan. En los tramos donde las cárcavas cortan la carretera colocar alcantarillas para evitar que la erosión siga profundizando.</p>

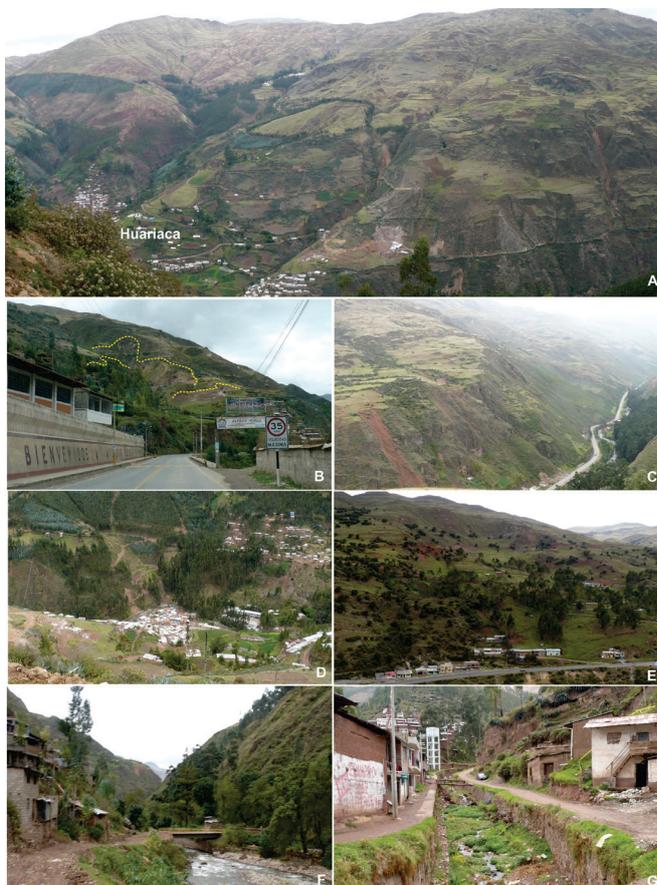
Fotografía 8.17 A y B) Erosión de laderas en Huariaca, en época de lluvia discurren huaicos; C y D) Derrumbes en talud superior de la carretera Huariaca-Huánuco; E) Parte del poblado de Huariaca se encuentra sobre un deslizamiento, en el cuerpo presenta reptación de suelos; F) Erosión fluvial en ambas márgenes del río Huallaga; G) Cauce de la quebrada ha sido invadida por viviendas del poblado de Huariaca, lo cual aumenta el riesgo; han sido canalizadas por sectores para mitigar los efectos de los huaicos, lo que es insuficiente.

<p>10 Huariaca (Huariaca)</p>	<p>Deslizamientos, derrumbes, erosión de laderas, erosión fluvial, inundación y huaicos. Presencia de deslizamientos en la margen izquierda del río Huallaga, a la altura de los km 341 y km 344+200 de la carretera Cerro de Pasco-Huánuco, que se dan en substratos constituidos por capas rojas del Grupo Mitu y esquistos, con ladera de 20 a 35 °. En el sector Huariaca el deslizamiento tiene una escarpa de 110 m de longitud, salto principal de 15 m, con presencia de asentamientos, represó el río Huallaga, cubrió un tramo de 150 m de la carretera e inundó sótanos del hospital de Huariaca. Se ha reconstruido el muro de concreto al pie del talud superior de la carretera. (Fotografía 8.17). La calle Progreso se encuentra cortada por la quebrada Muliaco que acarrea huaicos en época de lluvias, afectando a viviendas que se encuentran en ambas márgenes, para lo cual han colocado sacos de arena en la parte baja y enrocado en la parte alta de la quebrada para canalizarla. En la margen derecha del río Huallaga también se generan huaicos ocasionales en quebrada de 8 m de ancho. También, se generan huaicos excepcionales en la quebrada Mosqueta, canalizada con muros de roca en ambas márgenes. En la parte alta de la quebrada, se pueden observar agrietamientos. Se han reforestado las laderas con árboles de eucalipto. El área además es afectada por erosión de laderas en el sector Jarcahuaca.</p>	<p>Puede afectar tramo del km 369+100 al km 372+300 de la carretera Cerro de Pasco-Huánuco. Afectó viviendas, postes de luz, tuberías de agua, Hospital de ESSALUD. En 1996, por la quebrada discurrió un huaico de gran magnitud que represó al río Huallaga, inundó y destruyó el sector de Progreso. La ocurrencia de erosiones en cárcavas afecta a las viviendas que se encuentran en las laderas.</p>	<p>Seguir con el programa de reforestación con árboles de eucaliptos para minimizar o anular la acción erosiva de las aguas en las laderas. Limpiar el cauce del canal y prohibir el arrojó de basura.</p>

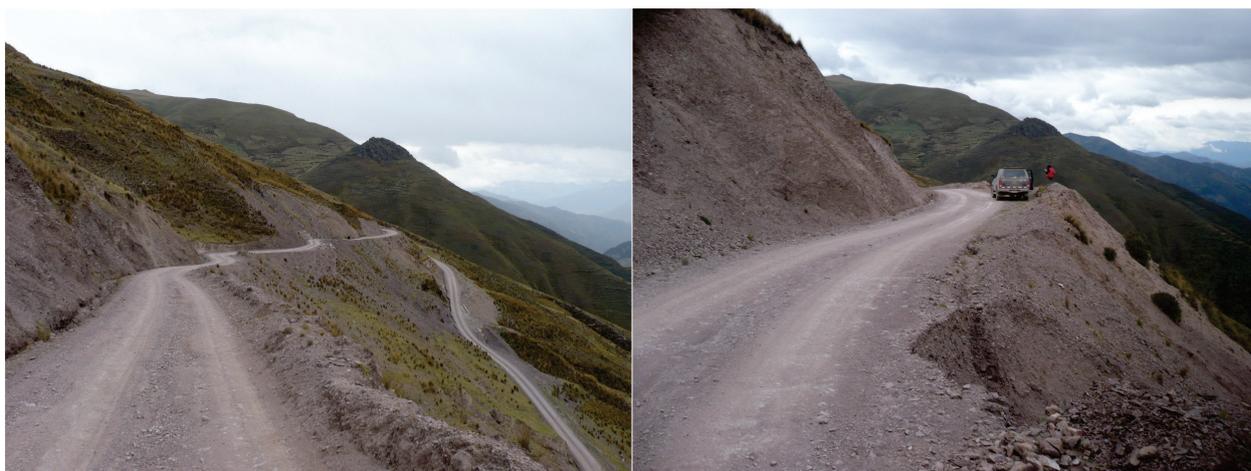
Fotografía 8.18 Sectores de la carretera Vinchos-Jarria- Pallanchacra, donde se observan los derrumbes en taludes superiores e inferiores de la carretera que afectan varios tramos en la margen izquierda del río Condoragra.

Sector (Distrito)	Áreas sujetas alcomentario geodinámico	Vulnerabilidad y/o daños ocasionados	Recomendaciones
11 Tramo de carretera Vinchos-Jarria-Pallanchaca y sector Ragán (Pallanchaca -Pasco)	Área sujeta a derrumbes, reptación de suelos y flujos de detritos. Zona de derrumbes generados por corte de carretera en aproximadamente 3 km por sectores. El material se encuentra acumulado en el talud inferior afectando varios desarrollos de la carretera a Pallanchaca. En épocas de lluvias el material suelto puede seguir bajando a manera de flujos, obstaculizando el paso en la carretera. En el sector Ragán se presenta reptación de suelos con presencia de pequeños saltos y desgarró de cobertura vegetal y huaticos en la quebrada Ragán. En febrero del 2014 producto de la saturación del terreno, apareció un hoyo de unos 21 m de diámetro x 20 m de profundidad, que involucra calizas (Fotografías 8.18 y 8.19)	Afecta 3 km de la carretera Jarria-Pallanchaca. En el 2013 producto de las intensas lluvias, destruyó 200 m de la carretera Chagahuanushca-Ragán.	Mantenimiento y mejoramiento de talud, colocar muros de contención al pie del talud. Realizar trabajos de drenaje de las aguas subterráneas en el sector Ragán y evitar el riego por gravedad.

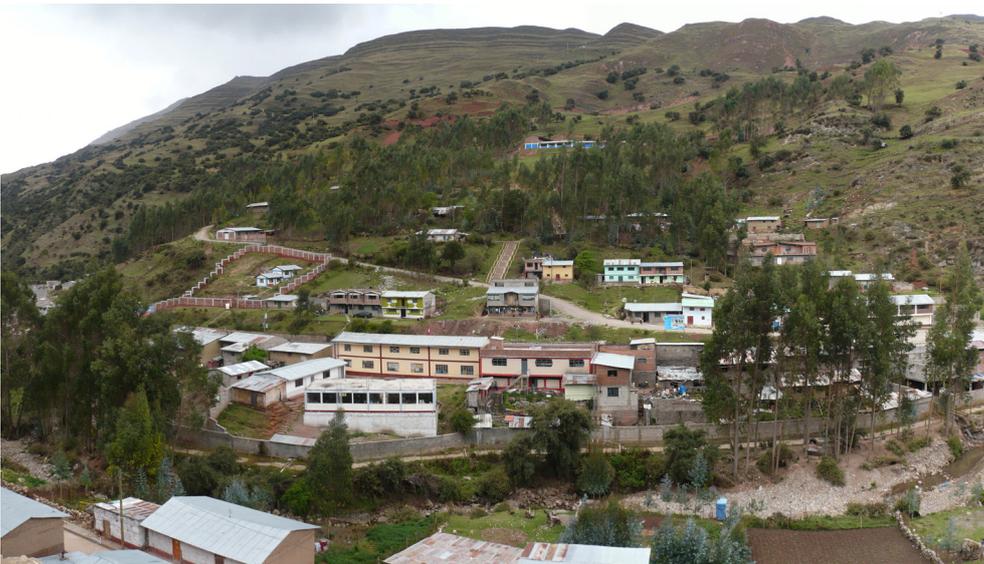
Fotografía 8.20 Deslizamiento rotacional de Yanapampa, algunas viviendas y colegio se encuentran en el cuerpo, también presenta reptación de suelos, margen derecha del río Huallaga.

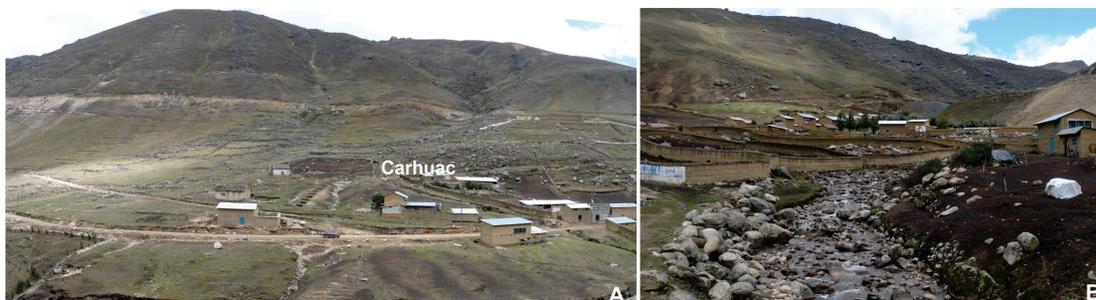
Fotografía 8.21 A) Poblado de Carhuac ubicado sobre abanicos antiguos; B) cauce colmatado de bolones y bloques, en la quebrada Huascacocha.

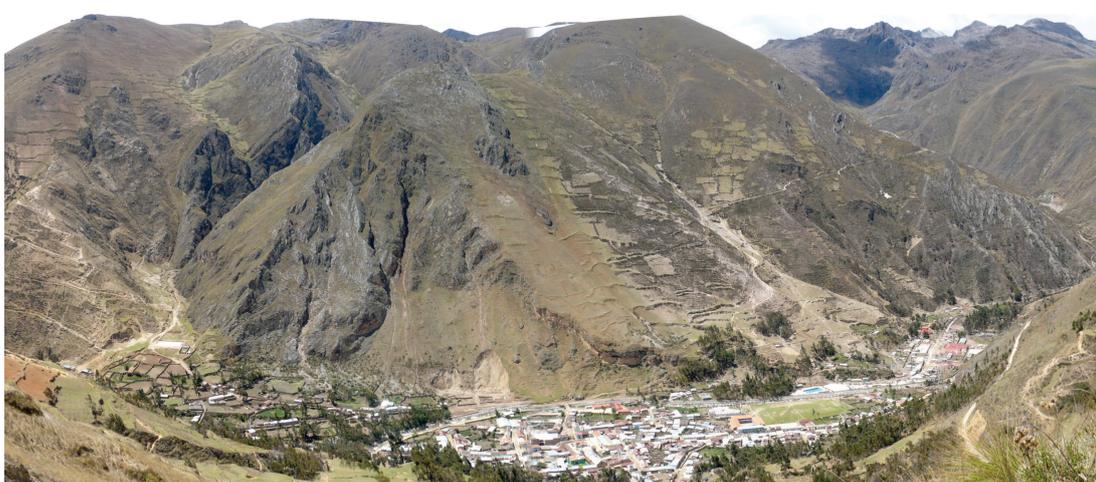
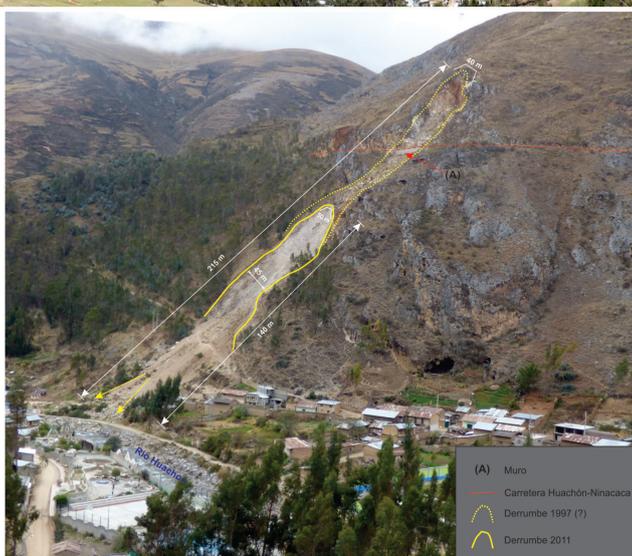
Sector (Distrito)	Áreas sujetas al/comentario geodinámico	Vulnerabilidad y/o daños ocasionados	Recomendaciones
<p>16 Sector Huachón (Huachón)</p>	<p>Flujo de detritos, derrumbe, erosión de ladera y erosión fluvial. En el cerro Marca-Marca, ubicado en la margen derecha del río Huachón, se ha identificado un agrietamiento del terreno, que probablemente colapse y genere un derrumbe que afectaría al centro educativo y 07 viviendas del poblado Huachón, y podría represar el cauce del río Huachón. En el año 1997 y 2011, en la margen izquierda del río Huachón se presentaron derrumbes, el último evento destruyó 11 viviendas y vía de acceso; los depósitos del derrumbe llegaron hasta el cauce del río Huachón. Como consecuencia de las lluvias intensas, las laderas del cerro Lluycac Punta son afectadas por intensa erosión en cárcavas por donde discurren flujos de lodo (Fotografía 8.22). La zona denominada como Hatumpampa fue afectada por la erosión fluvial, destruyendo parte de la defensa ribereña; no se han identificado peligros por movimiento en masa. Otra área afectada por huacos es la carretera Huachón-Quiparacra, la cual es cortada por la quebrada Puco que recibe aporte de las quebradas Jatunpacana y Talenga, aguas arriba de esta última quebrada se está construyendo el túnel Jancapunta.</p>	<p>En el año 2011 afectó 11 viviendas y obstaculizó el tránsito vehicular. Puede afectar centro educativo y viviendas del poblado Huachón.</p>	<p>Reubicar algunas viviendas que se podrían ver afectadas. Realizar obras de defensa ribereña y profundizar un poco más el cauce de la quebrada. Reubicar las viviendas y el centro educativo ubicados en la zona de influencia del posible derrumbe. En la zona de Hatumpampa se debe reconstruir las defensas ribereñas, evitar la construcción de viviendas al borde de la terraza. Para la zona de agrietamiento, se debe monitorear y reforestar, especialmente en la zona donde se presentan erosiones de ladera. Implementar un sistema de alerta temprana.</p>

Fotografía 8.22 Derrumbes y erosión en cárcavas, en el cerro Lluyc Punta, en la margen izquierda del río Huachón (arriba), margen derecha de río Huachón, cerro Marca Marca (abajo).

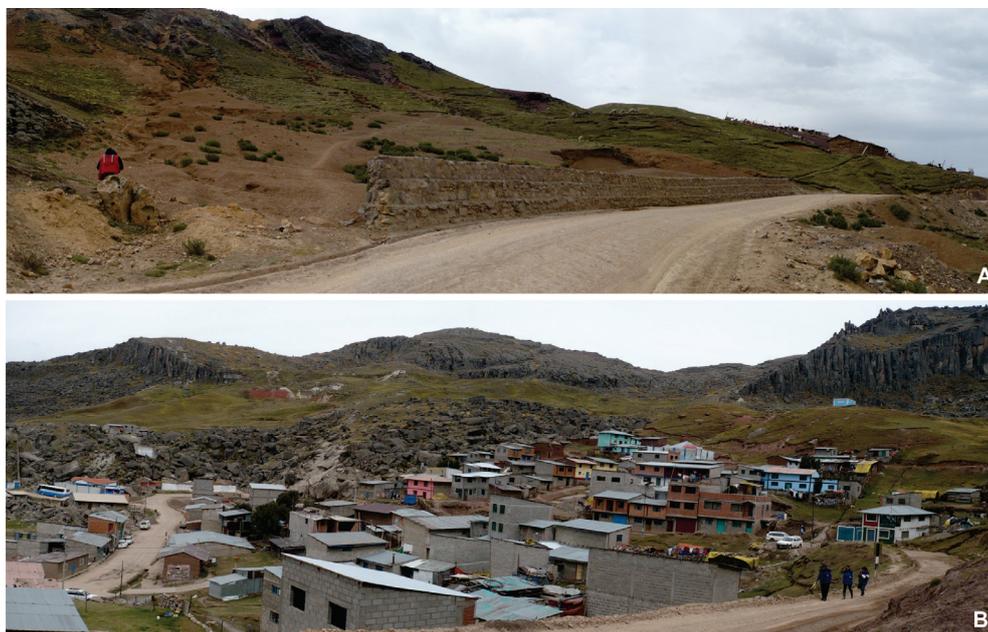
Fotografía 8.24 A) Pequeños deslizamientos en talud superior de la carretera Mina Huarón-Huayllay, con presencia de asentamientos en la carretera y reptación de suelos. B) Depósito de avalancha de rocas antiguo en el sector Huayllay, la zona también es afectada por reptación de suelos.

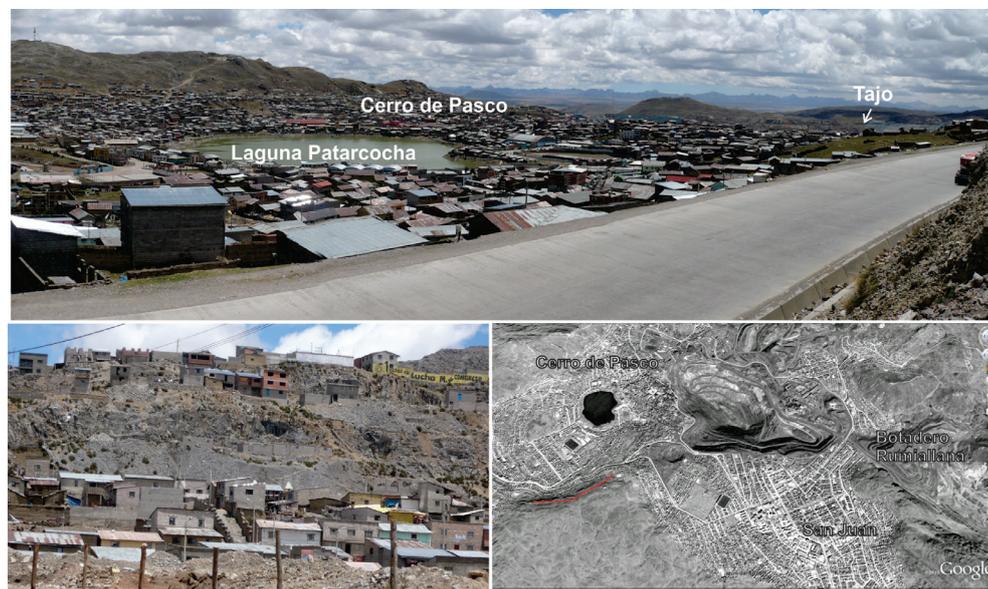
Fotografía 8.25 Vistas de la ciudad Cerro de Pasco, viviendas ubicadas sobre relleno en el sector Patarcocha, o sobre canchales de detritos.

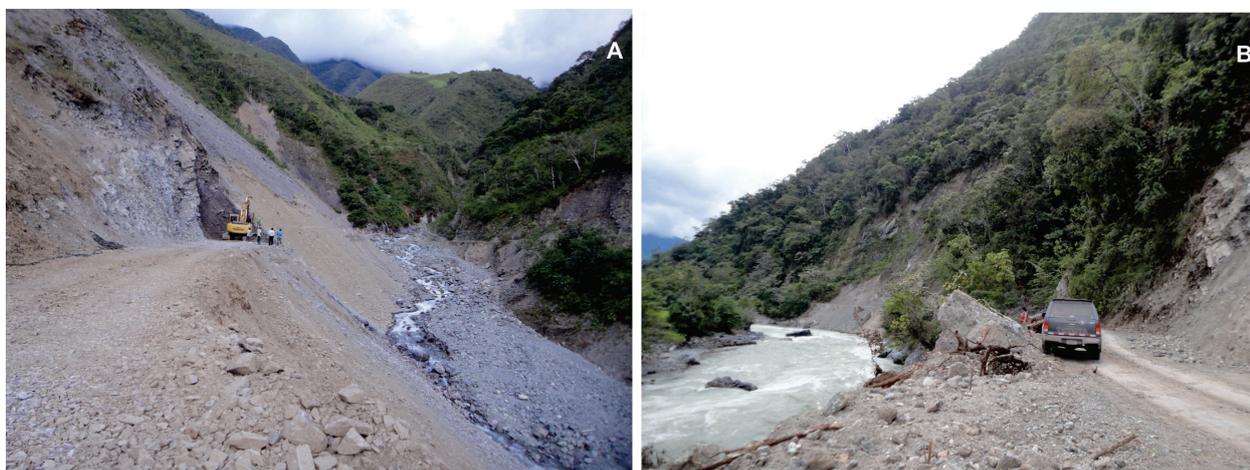
Fotografía 8.28 A) Derrumbe en talud superior de la carretera Tingo Mal Paso-Buena Vista, obstruyó aprox.300 m de la trocha carrozable de acceso a Buena Vista, en la margen derecha del río Blanco. B) Derrumbes en talud superior de la carretera Pozuzo-Tingo Mal Paso, altura del poblado Yanahuanca, margen derecha del río Santa Cruz, km 7+500 afectado por sectores.

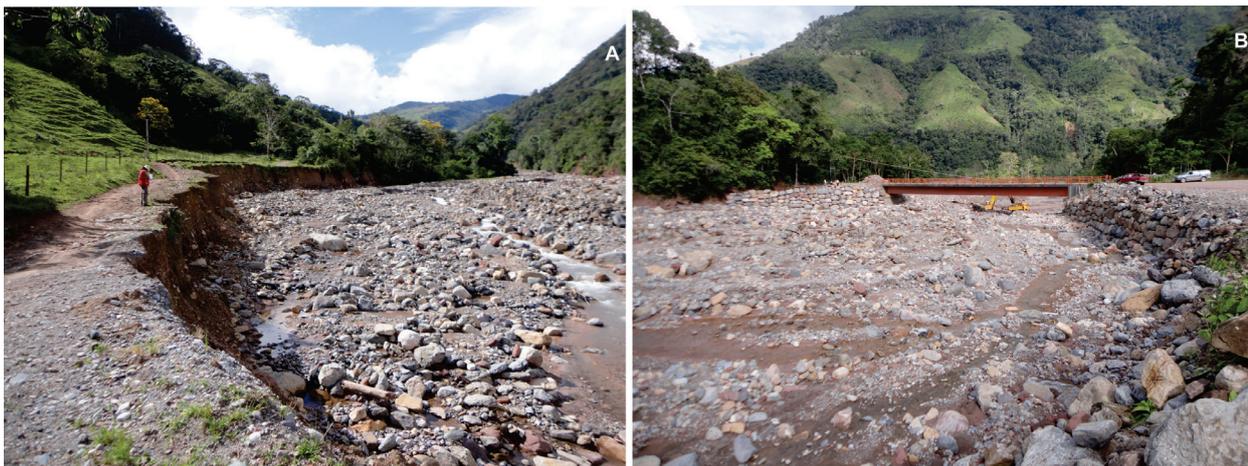
Fotografía 8.31 A) Erosión fluvial en la margen derecha del río Santa Rosa afecta tramo de 50 m de la trocha San Luis-San Cristóbal. B) Erosión en ambas márgenes del río Santa Rosa, se ha colocado enrocado en ambas márgenes para proteger estribos del puente Santa Rosa de 45.5 m de longitud.

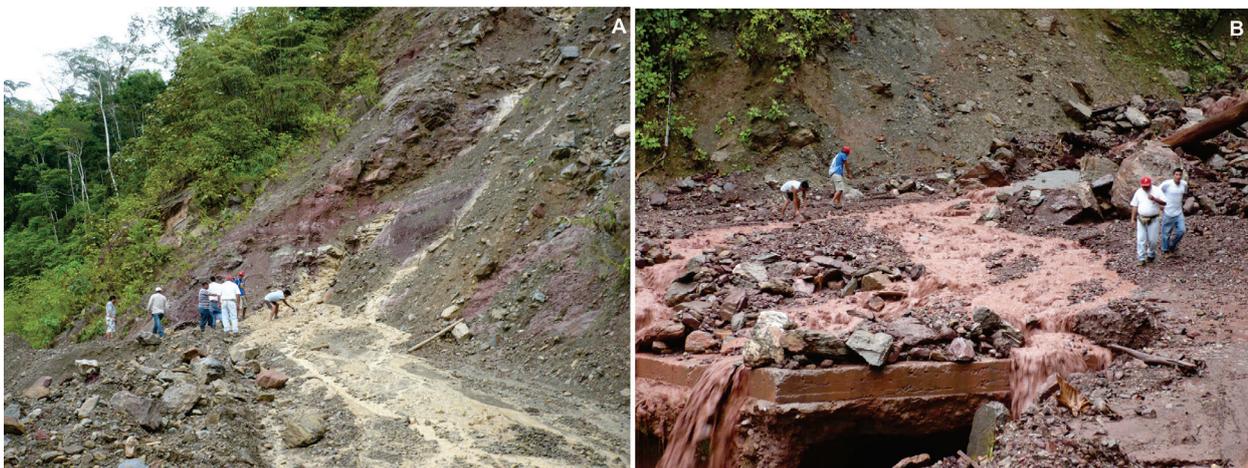
Fotografía 8.32 Vistas de la trocha carrozable Pozuzo-Codo de Pozuzo afectada por huacos y derrumbes (13/10/2011).

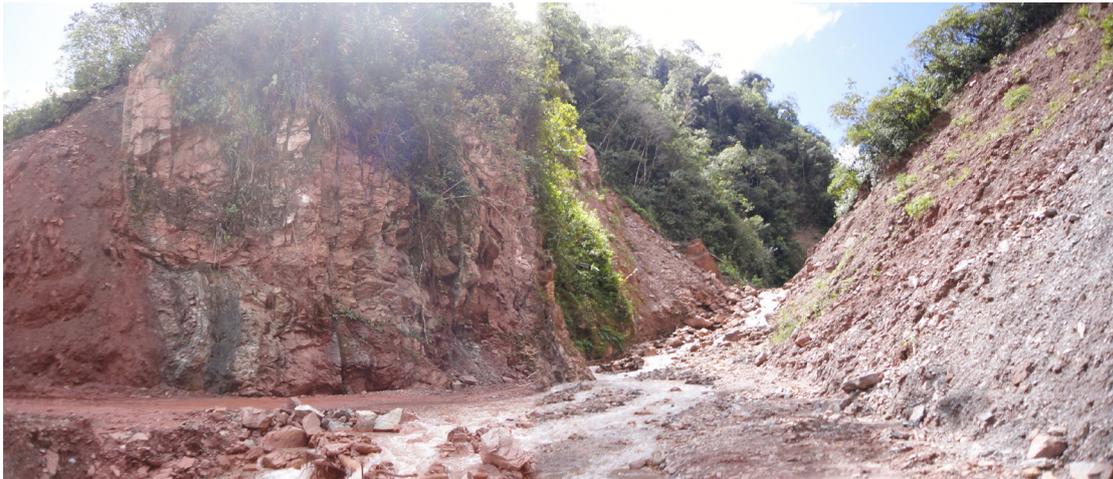
Fotografía 8.35 Huaico en la quebrada Agua Salada, también presenta derrumbes en ambas márgenes de la quebrada, afecta 100 m de la carretera a Huancabamba-Pozuzo.

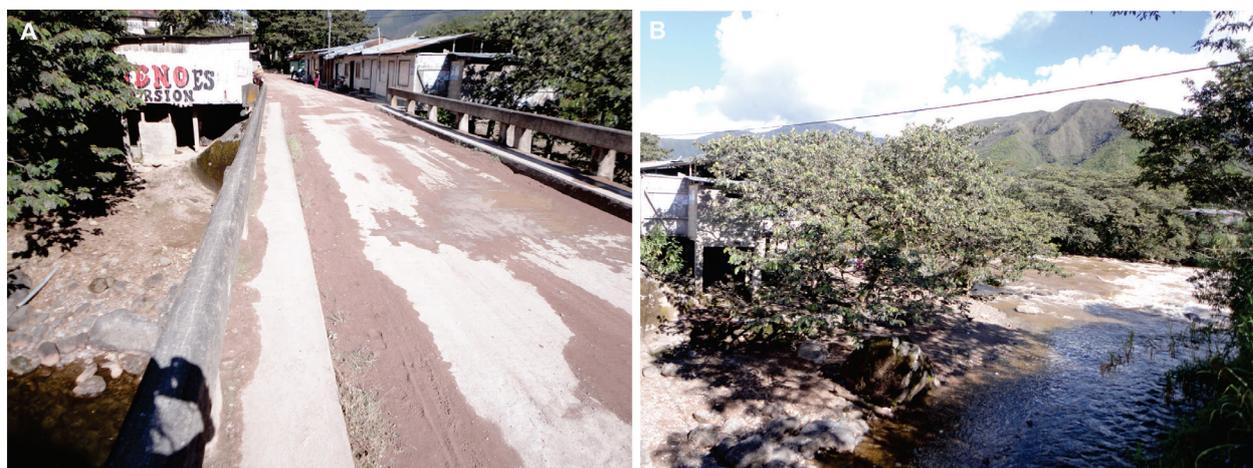
Fotografía 8.36 Inundación en margen izquierda de la quebrada Yanashara, Puente Huancabamba de 7 m de longitud por represamiento del río Chorobamba puede afectar 10 viviendas de Huancabamba.

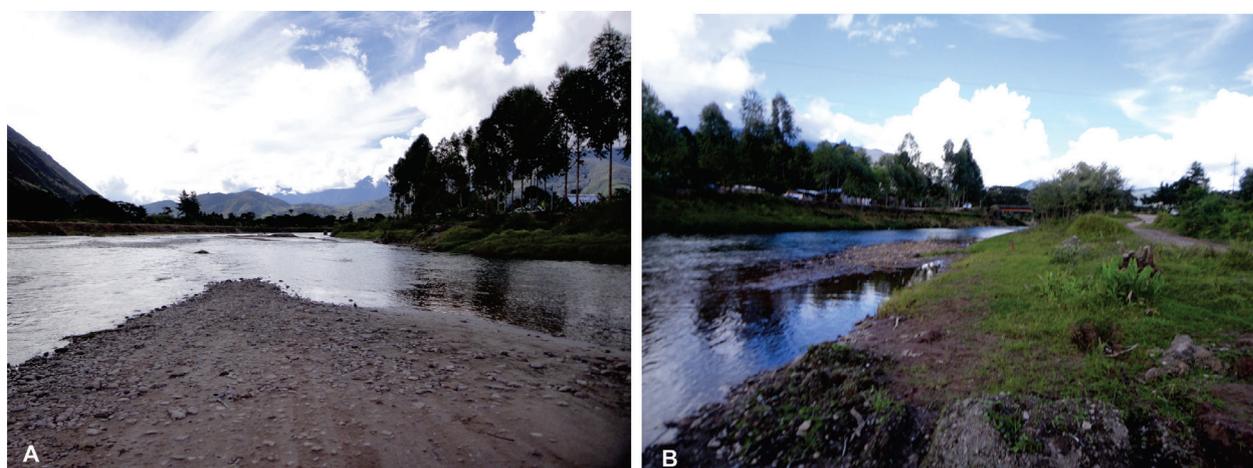
Fotografía 8.37 A) Vista aguas arriba, de la confluencia del río Chontabamba y quebrada Llamaquizú. B) Vista aguas abajo; ambas márgenes del río Chontabamba están sujetas a inundaciones, puede afectar 46 viviendas en la margen derecha del río Chontabamba. Se produce por el desborde del río Chontabamba, inundando localidades de Nueva Berna y San Carlos (14/12/1997 y 02/02/2000).

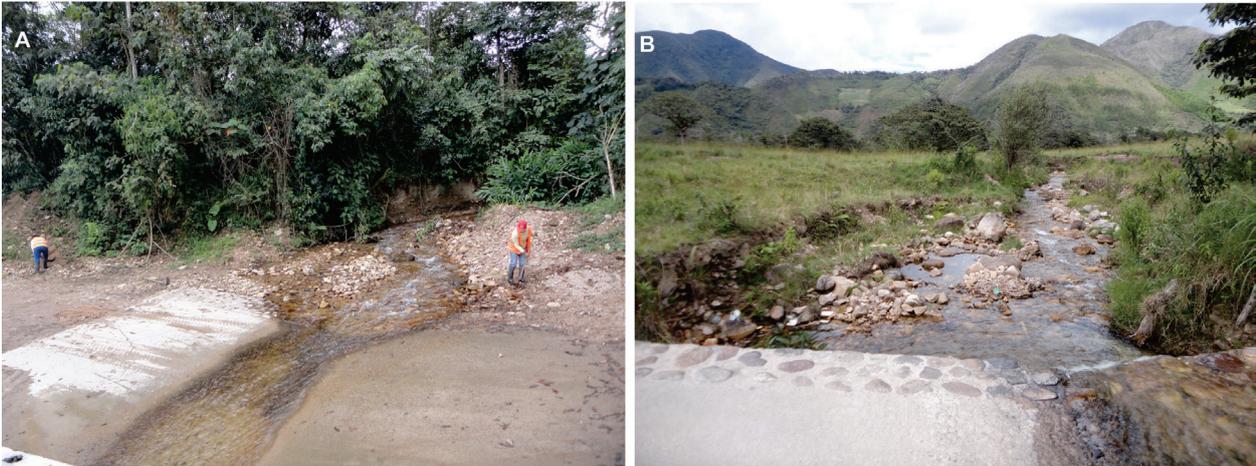
Fotografía 8.38 A) Sector 02 de Mayo, quebrada Agua Palmera de 5 m de ancho de cauce. Todos los años acarrea flujos de detritos, se llevó puente de madera en diciembre del 2010, por lo que se colocó pontón de 2.5 x 1.5 m de alto en el km 1+860 de carretera Oxapampa-Tingo, puede afectar 02 viviendas y aprox. 40 m de carretera. B) Km 2+359 de la carretera Oxapampa-Tingo, cortado por la quebrada Tigre. Todos los años acarrea huaicos, se ha colocado badén de 5 x 8 m, puede afectar 04 viviendas y terrenos de cultivos.

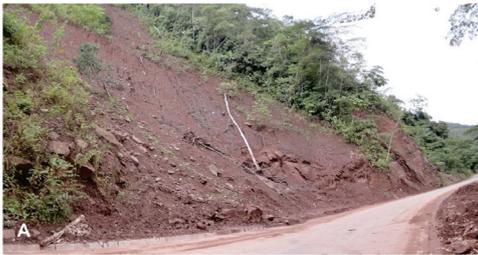
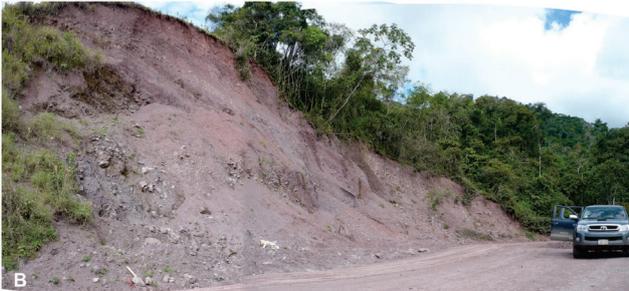
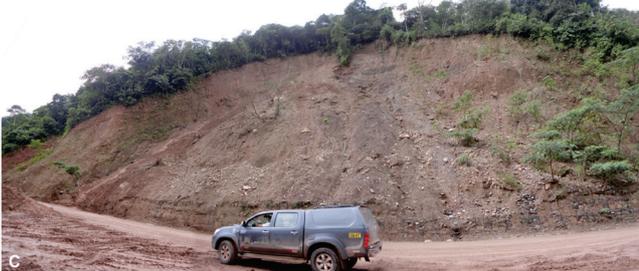
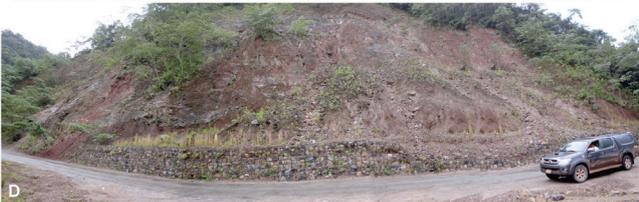
Fotografía 8.39 Derrumbes en talud superior de la carretera Puente Paucartambo - Oxapampa. A) Derrumbe en el km 02+050, afecta 200 m de carretera. B) Derrumbes en el sector Churumazú, afectó cunetas y plataforma de carretera. C) Derrumbe en el km 13+500 hasta el km 13+100 por sectores, la carretera presenta asentamientos, afectó aviones. D) Derrumbe en talud superior con presencia de asentamientos en la carretera, sector Churumazú afecta 250 m de carretera.

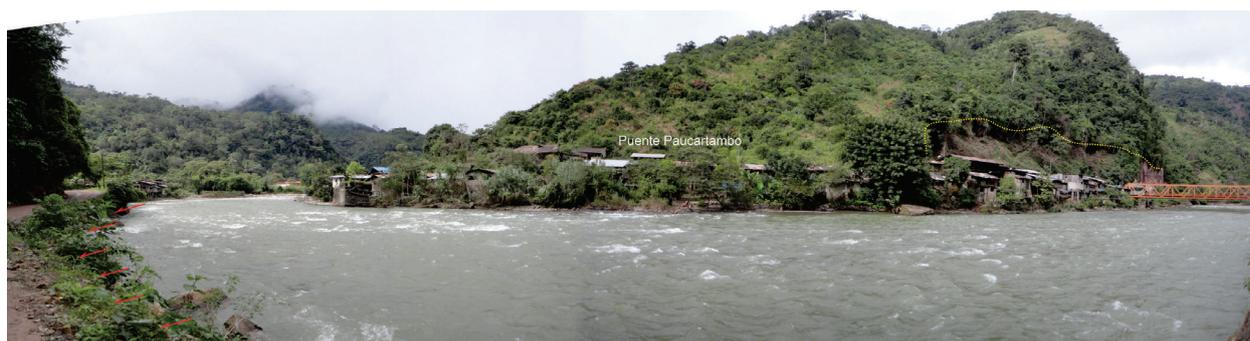
Fotografía 8.41 Erosión fluvial en la margen derecha del río Paucartambo, afecta carretera Puente Paucartambo-Villa Rica, en la margen izquierda presenta inundación y derrumbes.

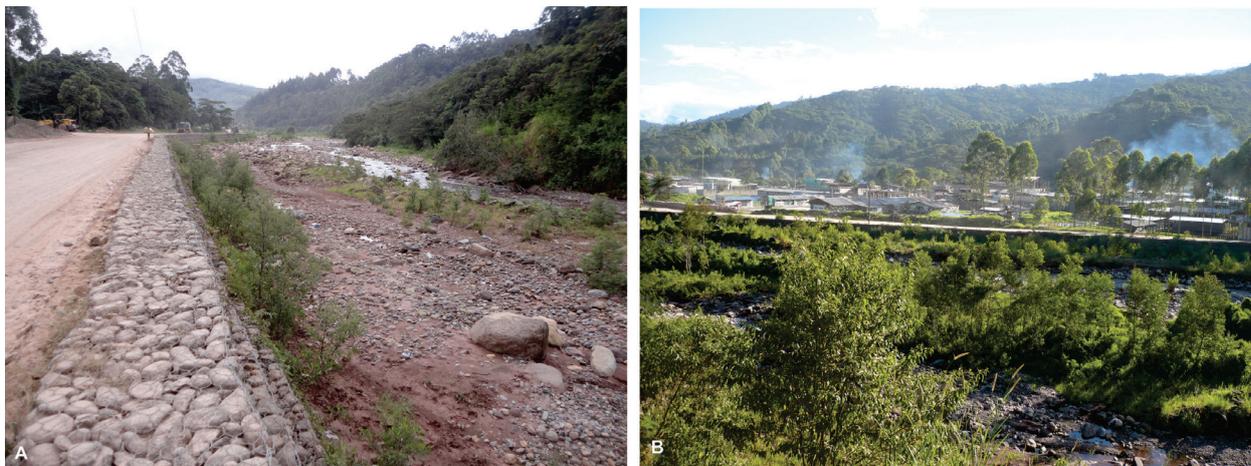
Fotografía 8.43 A) Erosión fluvial en la margen derecha del río Entaz, en aproximadamente 300 m de longitud puede afectar la carretera Villa Rica-Puerto Bermúdez. Se han colocado gaviones para proteger la plataforma de la carretera. B) Erosión fluvial e inundación en el sector Villa Rica por desborde del río Entaz.
