**INGEMMET, Boletín Serie C: Geodinámica e Ingeniería Geológica
N° 73**

Peligro Geológico en la Región Pasco

**Lima, Perú
2020**

**Dirección de Geología Ambiental y Riesgo
Geológico**

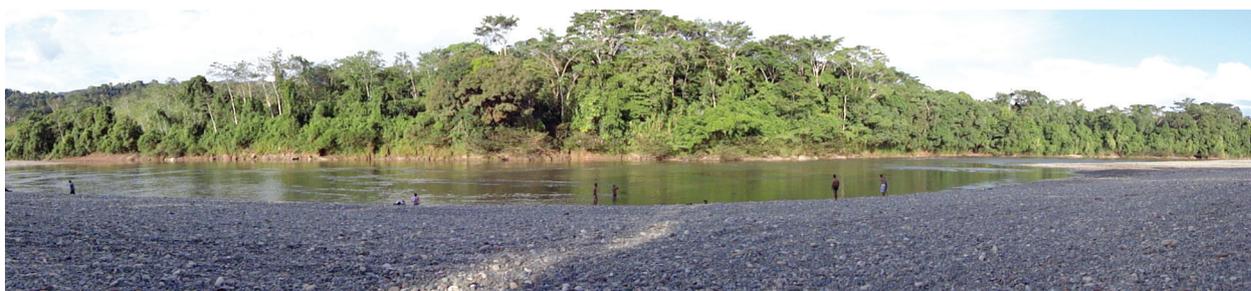
Fotografía 8.45 Inundación fluvial en la margen izquierda del río Palcazú, aproximadamente 100 m cerca de la confluencia del río Iscozacín, el cual acarrea huacos y afecta terrenos de cultivo.

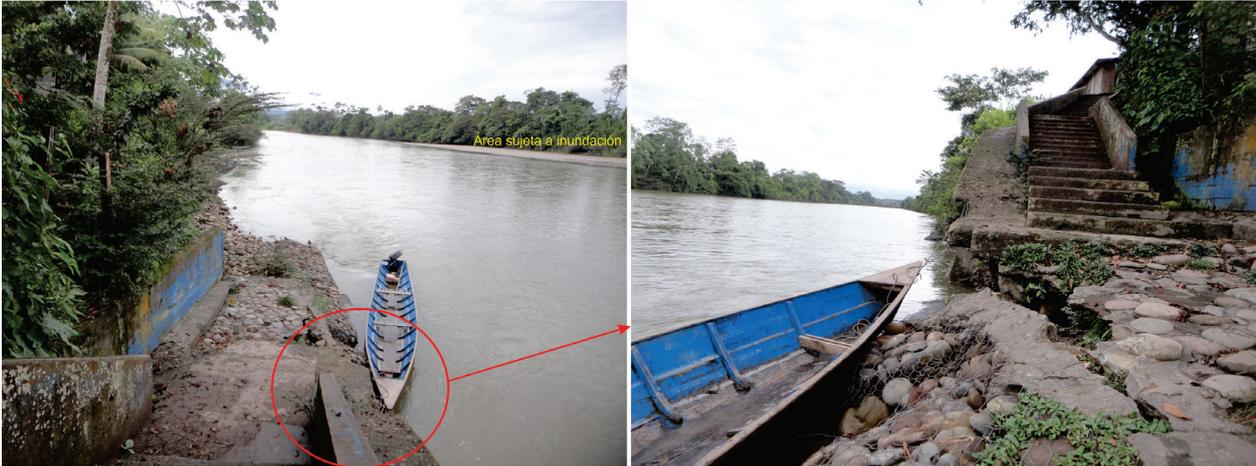
Fotografía 8.46 Erosión fluvial en la margen izquierda del río Iscozacín, Puerto Iscozacín. Hace 10 años el río se desbordó hasta la carretera afectando a las viviendas del Puerto. En el año 1997 el nivel del agua subió 1 m de alto sobre el nivel de la carretera, por represamiento con el río Palcazú. Como producto de la erosión fluvial se ha destruido la defensa ribereña reforzada con gaviones.

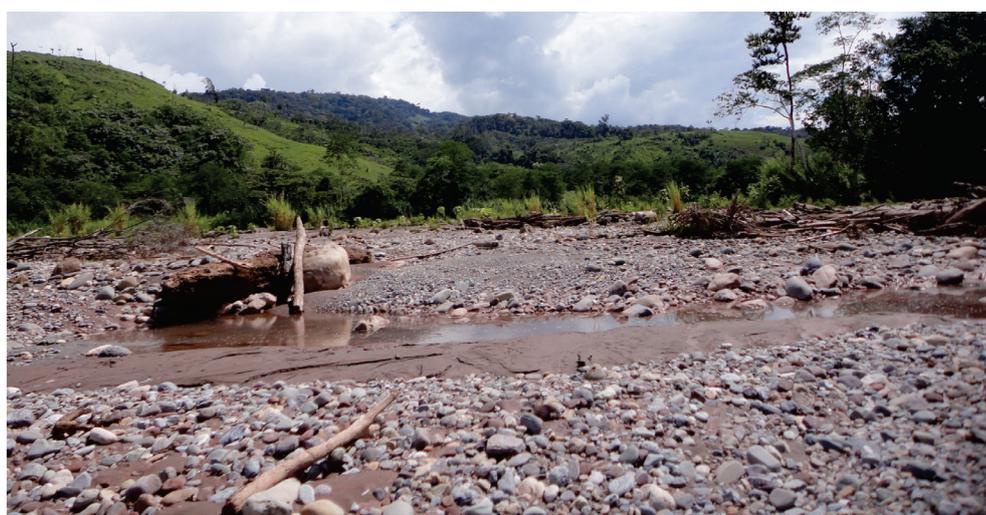
Fotografía 8.49 Inundación en la margen derecha del río Lagarto donde se une con la quebrada Caliche, actualmente está migrando hasta la quebrada Aguaruna.

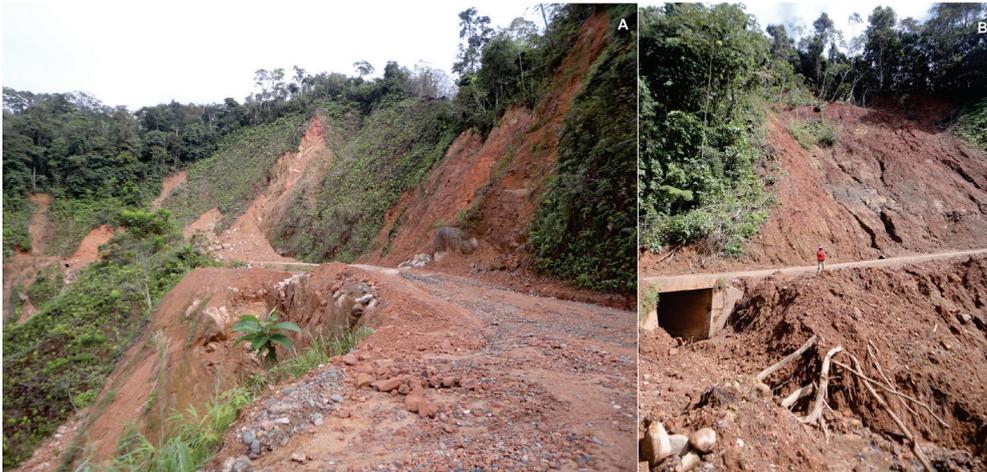
Fotografía 8.53 A) Derrumbes en el talud superior de la carretera de acceso a Puerto Bermúdez. B) Derrumbes en la margen derecha de la quebrada Huachirone.

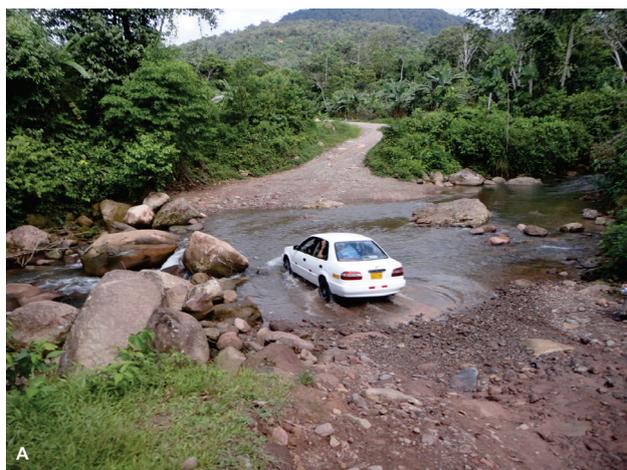
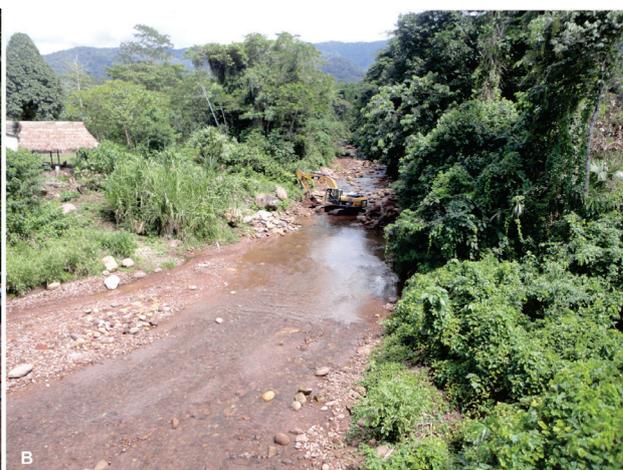
Fotografía 8.55 A) Quebrada Huarochirone que corta la carretera a Puerto Bermúdez en época de lluvias, acarrea huaicos y se desborda aislando el acceso a Puerto Bermúdez. Se ha colocado enrocado en la margen izquierda de la quebrada. B) Huaico en la quebrada Nochos.
