DIRECCIÓN DE GEOLOGÍA AMBIENTAL Y RIESGO GEOLÓGICO

Informe Técnico N° A7047

EVALUACIÓN DE PELIGROS POR DESLIZAMIENTOS EN LOS CENTROS POBLADOS COLCAS Y NUÑUNABAMBA

Región Cajamarca
Provincia Cajabamba
Distrito Cajabamba

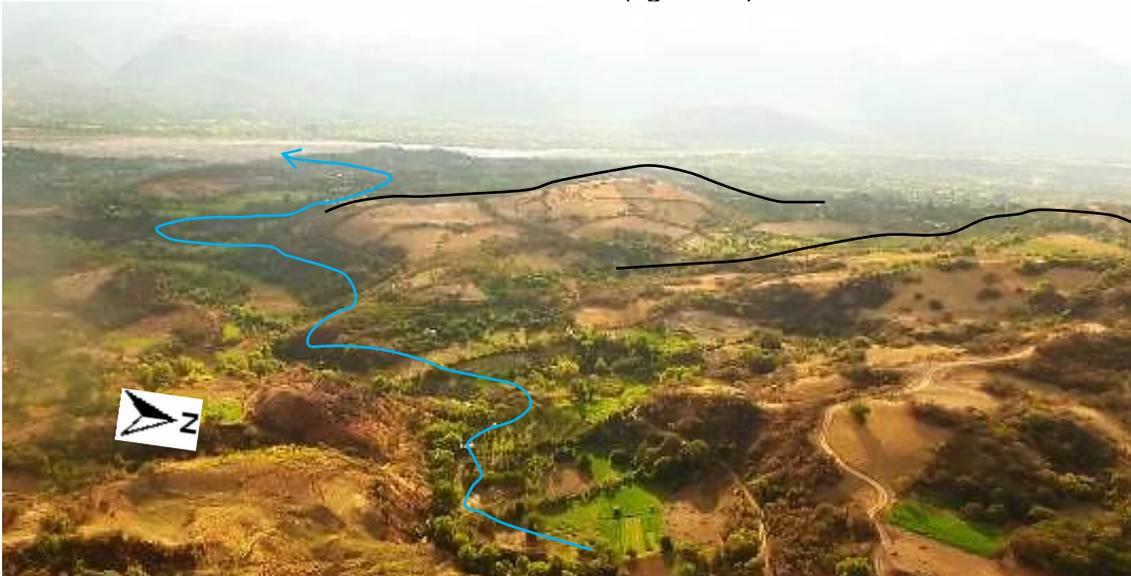
Estas geoformas se extienden en gran parte de la zona de estudio presenta relieves ondulados y pendientes suaves, alcanzan elevaciones de 2370 m s.n.m, que se desarrollan sobre rocas sedimentarias conformadas por areniscas. Las colinas se emplazan hacia la zona central del área de estudio con pendientes medias a bajas (figura 05).

Figura 05. Colinas sobre las que se asienta la zona urbana de Nuñumabamba.

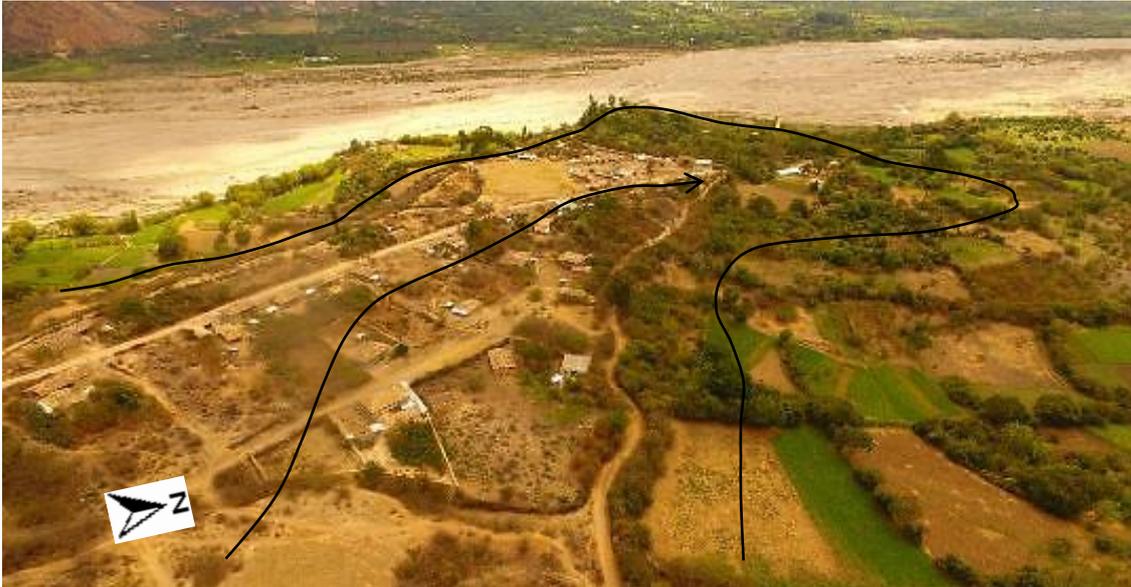
Las lomadas tienen un desarrollo preferencial con dirección sureste a noroeste y de este a oeste alcanzando altitudes de 2250 m y pendientes menores a 30°, este tipo de emplazamiento obedece a antiguos procesos de remoción en masa desde las partes altas de las montañas hacia el valle o piedemonte, la zona urbana del centro poblado Hacienda Colcas se asienta sobre una lomada (figura 06).

Figura 06. Lomadas próximas al río Condebamba donde se ubica el sector Colcas.

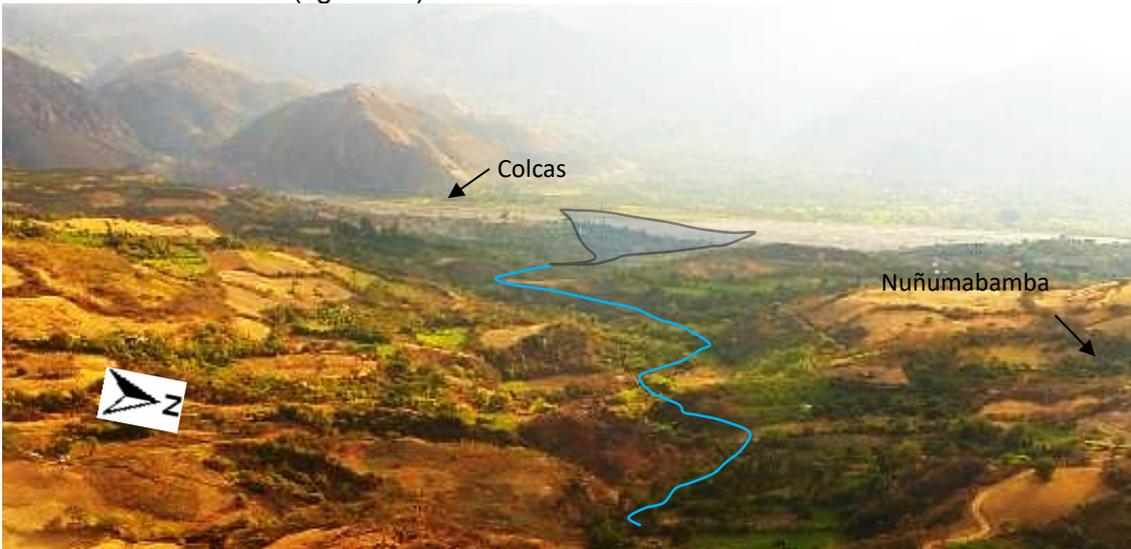
Los abanicos aluviales de piedemonte han sido modelados por corrientes de agua como ríos o quebradas, se emplazaron formando relieves suavemente inclinados con pendientes menores a 5°, los materiales y sedimentos de estas geoformas fueron transportados desde las montañas hasta zonas más bajas que se encuentran al oeste de la zona de estudio (figura 07).

Figura 07. Abanico aluvial emplazado al norte de la zona de estudio.

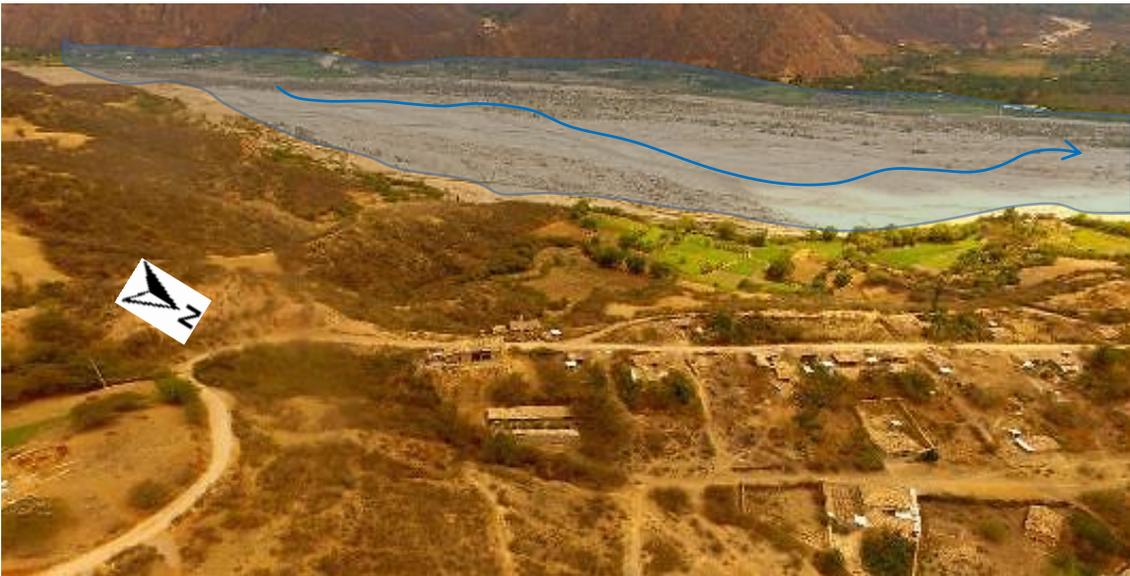
Las áreas adyacentes al río Condebamba han sido modeladas durante el origen y desarrollo de la dinámica fluvial de la zona, alcanzan hasta 1.7 km de extensión y 100 m de ancho en el área de estudio, presenta desniveles menores a 2 m en donde existen viviendas asentadas próximas al curso del río (figura 08).

Figura 08. Vista de las llanuras de inundación formadas por el curso de agua del río Condebamba.

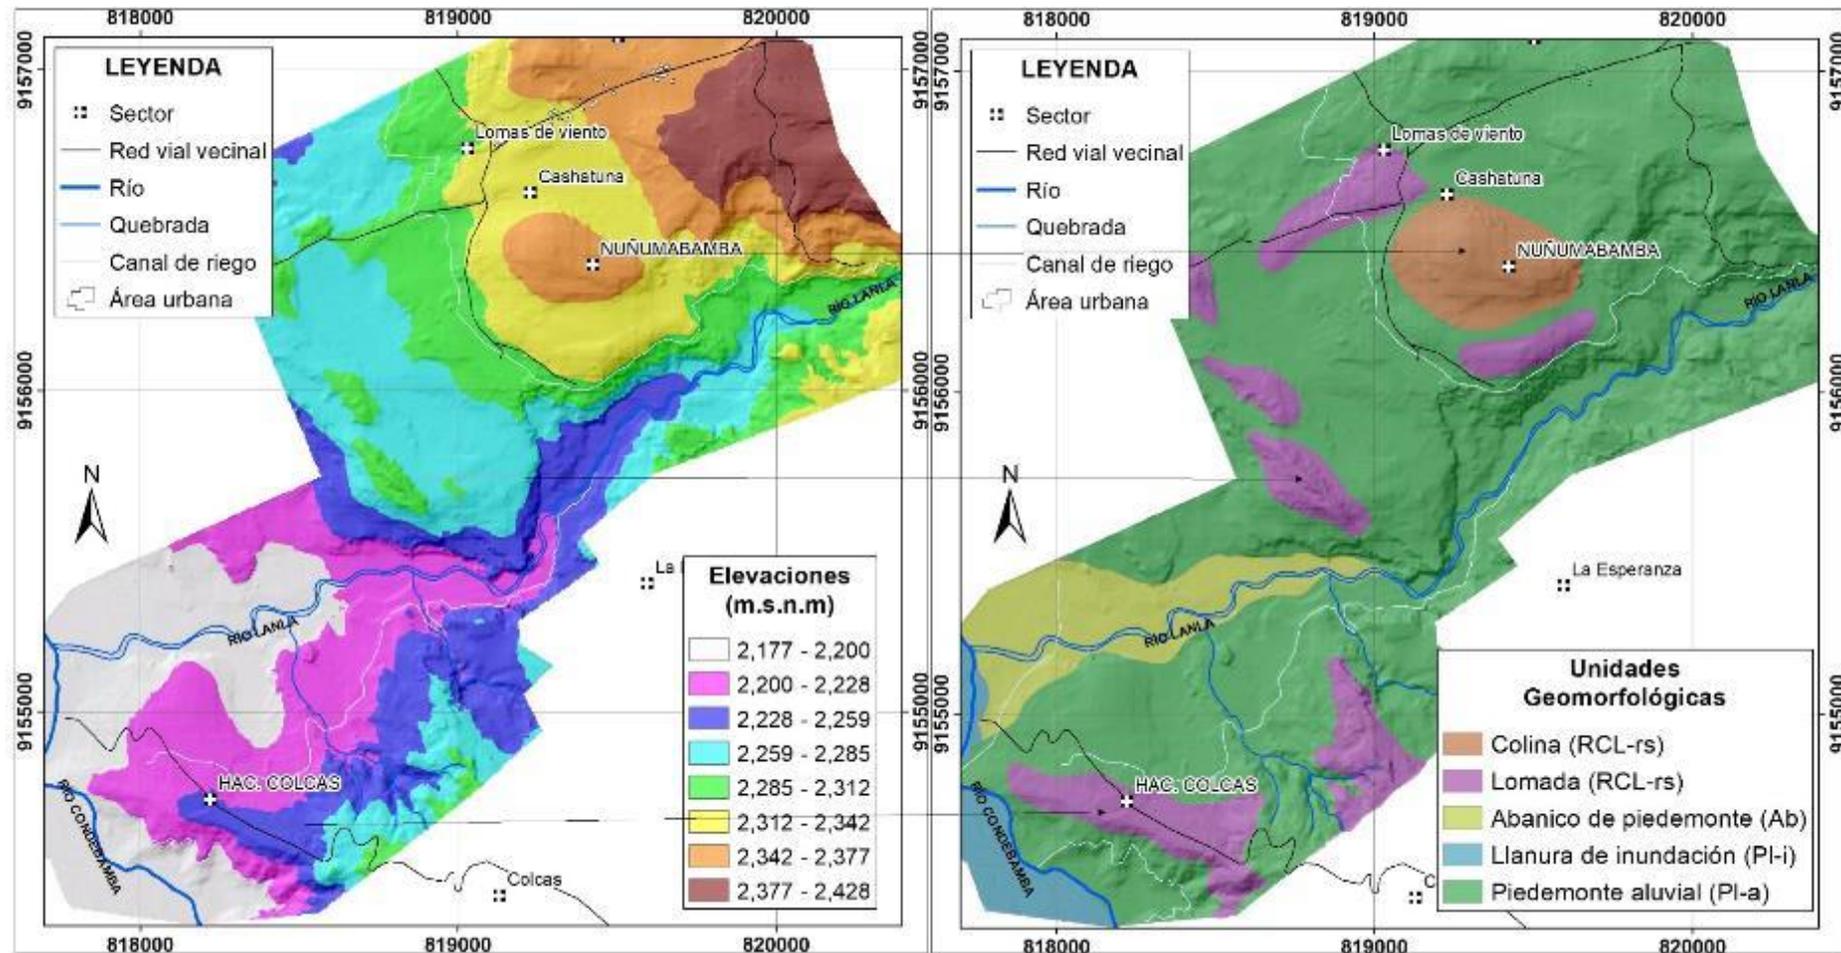
Figura 09. Modelo digital de elevación y mapa de unidades geomorfológicas de la zona de estudio.

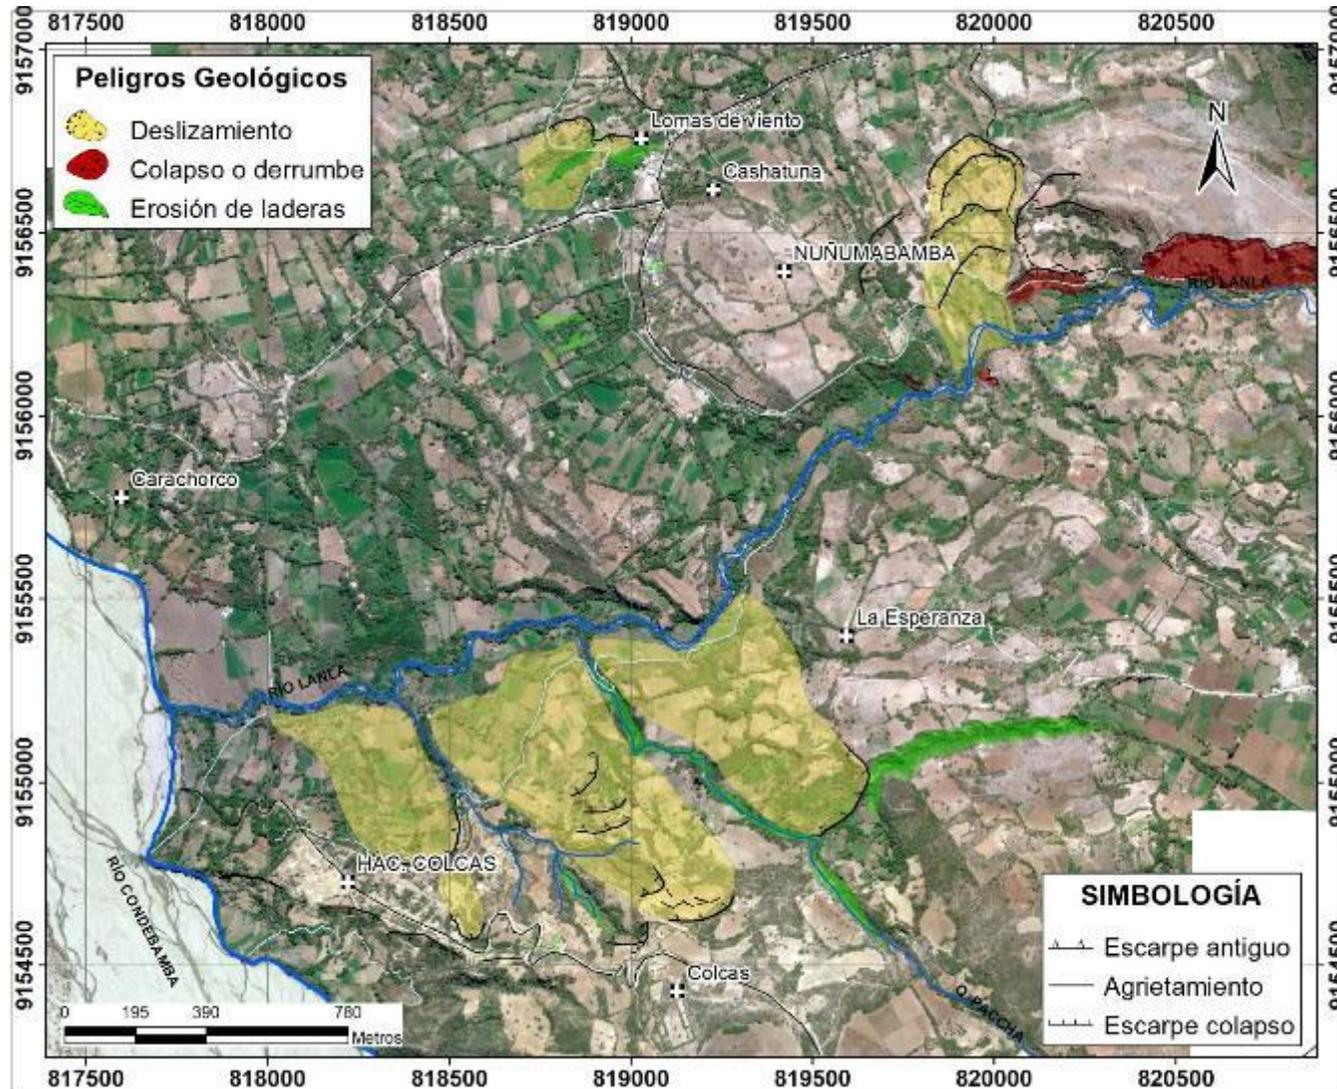
Figura 13. Mapa de Peligros Geológicos de la zona de estudio.
