Informe Técnico N° A7055

EVALUACIÓN DE LOS DESLIZAMIENTOS EN EL CENTRO POBLADO MISQUIYACU ALTO

Región Amazonas
Provincia Utcubamba
Distrito Cajaruro

MAYO
2020

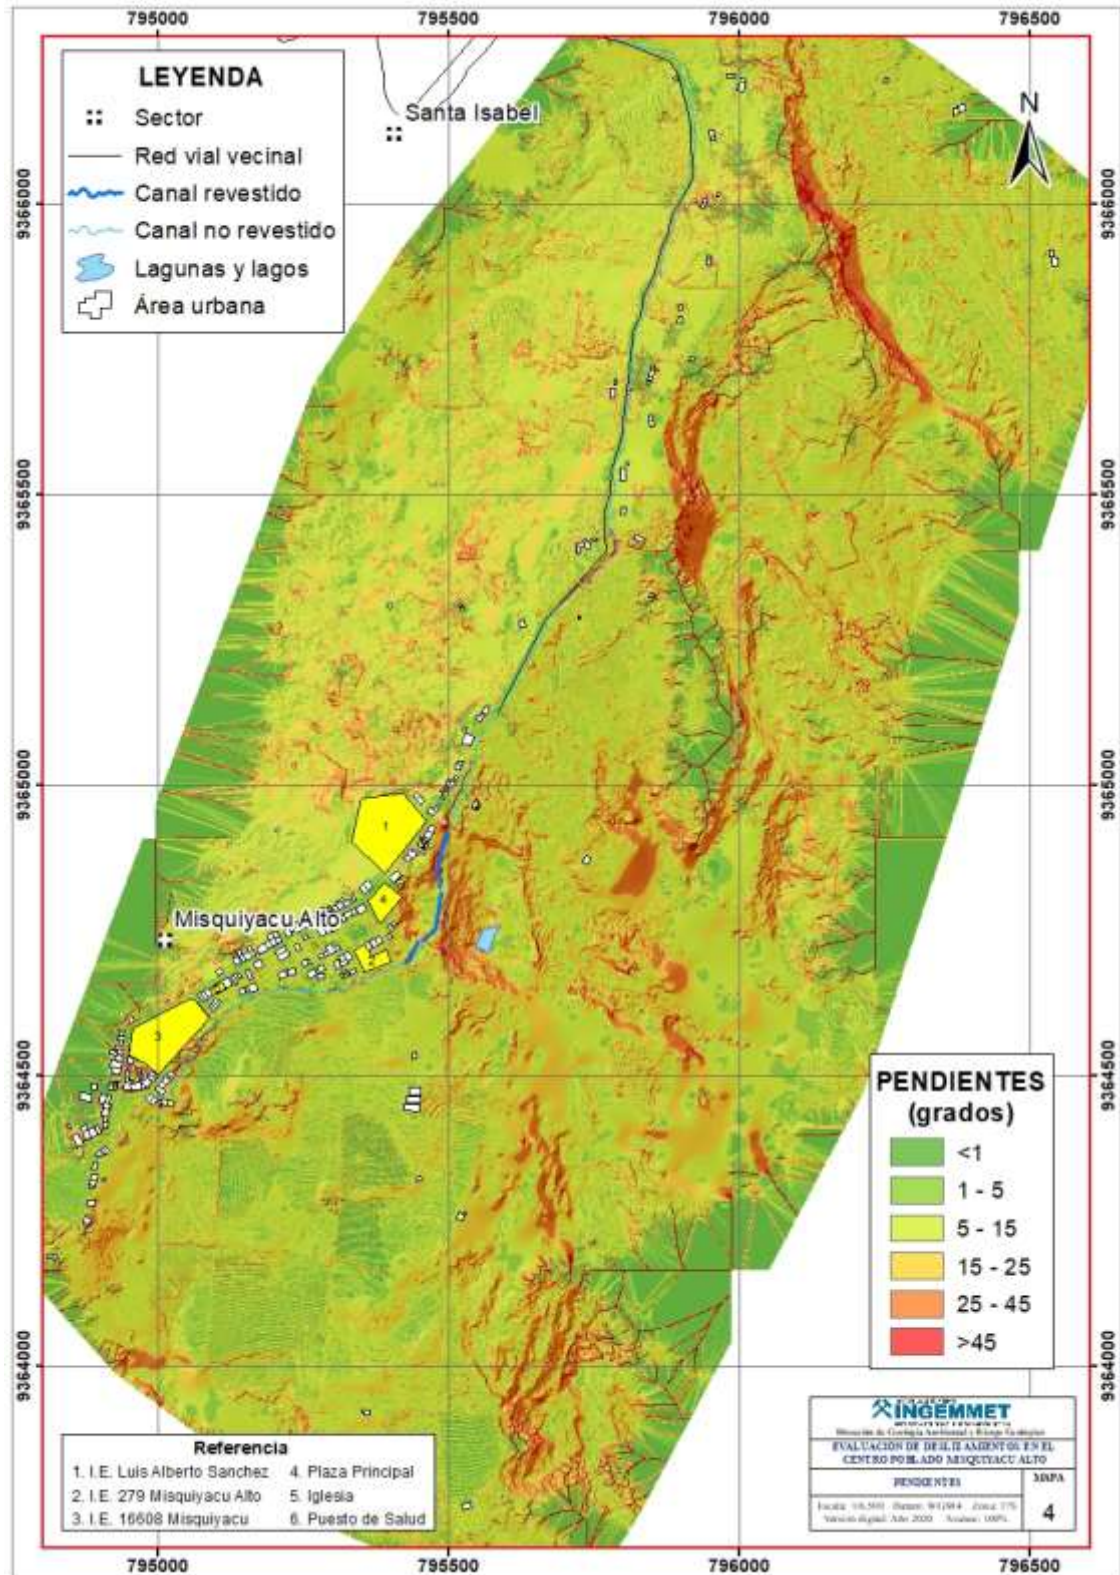
En la etapa de campo se delimitó el área de intervención, la cual abarcó 224 has, del análisis del mapa de pendientes se determinó que el 17% equivalente a 38 has presenta relieves con pendientes llanas a suavemente inclinadas, el 51% aproximadamente 114 has presenta pendientes moderadas (5°-15°); mientras que, el 33% (73 has) son superficies con pendientes fuertes a muy escarpadas (15° - 90°). Las pendientes muy fuertes a muy escarpadas (25° - >45) abarcan 26 has y representan los escarpes de los deslizamientos ocurridos próximos a la zona urbana de Misquiyacu Alto (figura 09).

Figura 09. Mapa de pendientes.

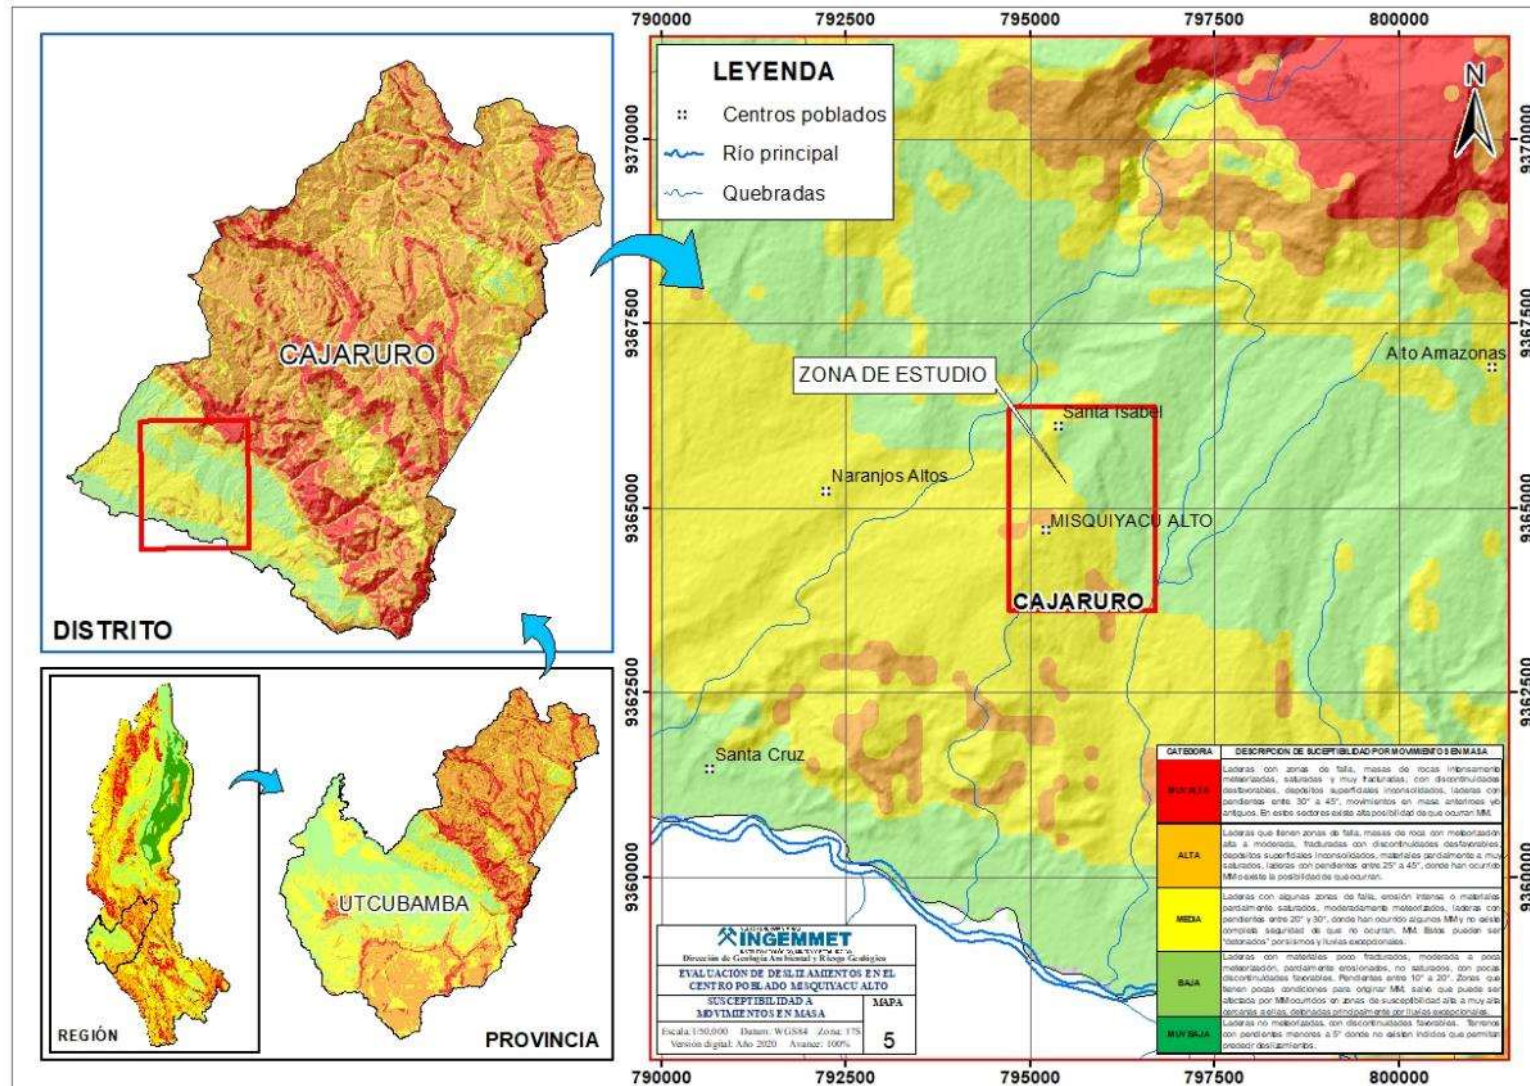
La zona de estudio presenta una susceptibilidad media a baja ante la ocurrencia de movimientos en masa y abarca el 62% del centro poblado Misquiyacu Alto hasta el centro poblado Puerto Naranjitos (figura 10).

Figura 10. Mapa de susceptibilidad a movimientos en masa de la zona de evaluación (Villacorta et al. 2012).

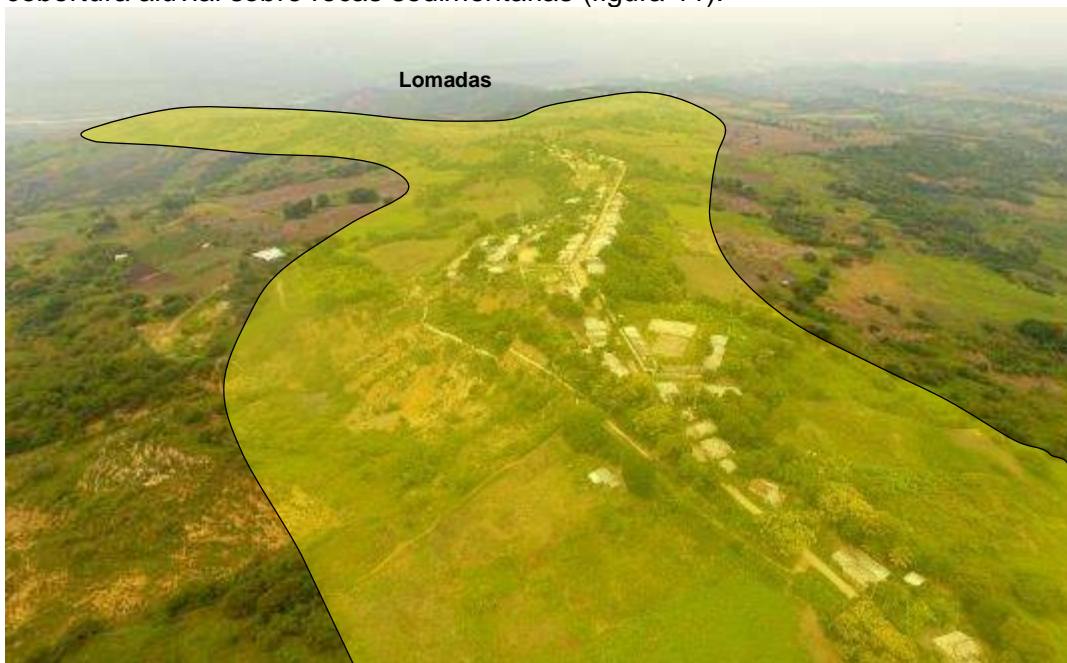
El 95% del área urbana del centro poblado Misquiyacu Alto se asienta sobre una lomada con pendientes llanas a suavemente inclinadas y alcanza elevaciones máximas y mínimas de 890 m s.n.m y 858 m s.n.m, estas superficies fueron modeladas por antiguos procesos de remoción en masa formando una extensa cobertura aluvial sobre rocas sedimentarias (figura 11).

Figura 11. Lomada donde se asientan el área urbana del centro Misquiyacu, vista de norte a sur.

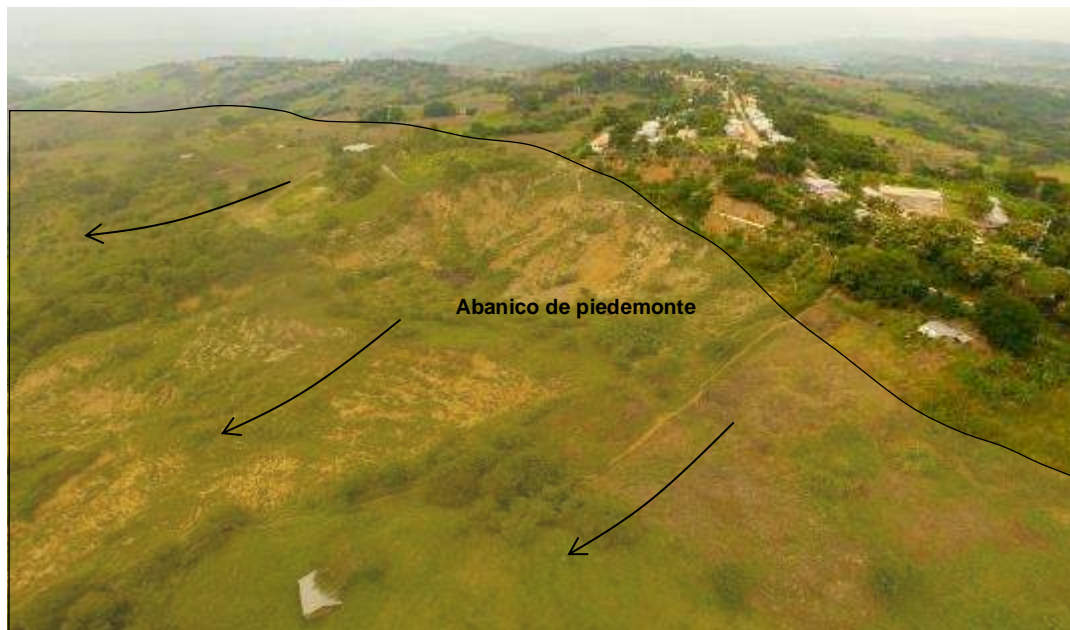
Los abanicos aluviales de piedemonte se han emplazado desde las partes altas de las montañas formadas o modeladas por corrientes de agua como ríos o quebradas con pendientes bajas menores a 15° y las zonas llanas con pendientes menores a 5° , estas zonas se encuentran al oeste de la zona de estudio y son afectadas por procesos de remoción en masa (figura 13).

Figura 13. Fase proximal del abanico aluvial vista de noreste a suroeste.

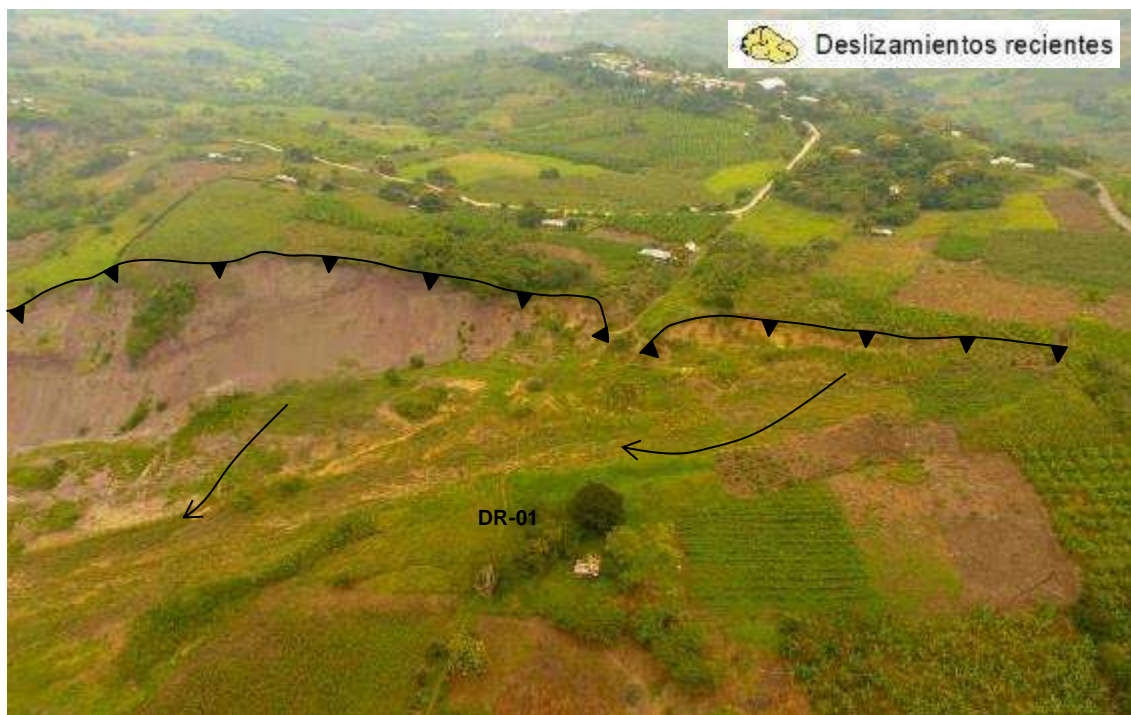
Se ubica a 1.1 km, 1.2 km y 680 m al noreste de la I.E. Luis Alberto Sánchez, Plaza Principal de Misquiyacu y centro poblado Santa Isabel respectivamente, es el proceso de remoción que se encuentra a mayor distancia de la zona urbana, afecta principalmente a áreas de cultivo, caminos de herradura y cerca de 15 viviendas distribuidas próximas y dentro del cuerpo del deslizamiento (figura 17).

Figura 17. Vista de este a oeste de los deslizamientos antiguos próximos a la zona urbana del centro poblado Santa Isabel.

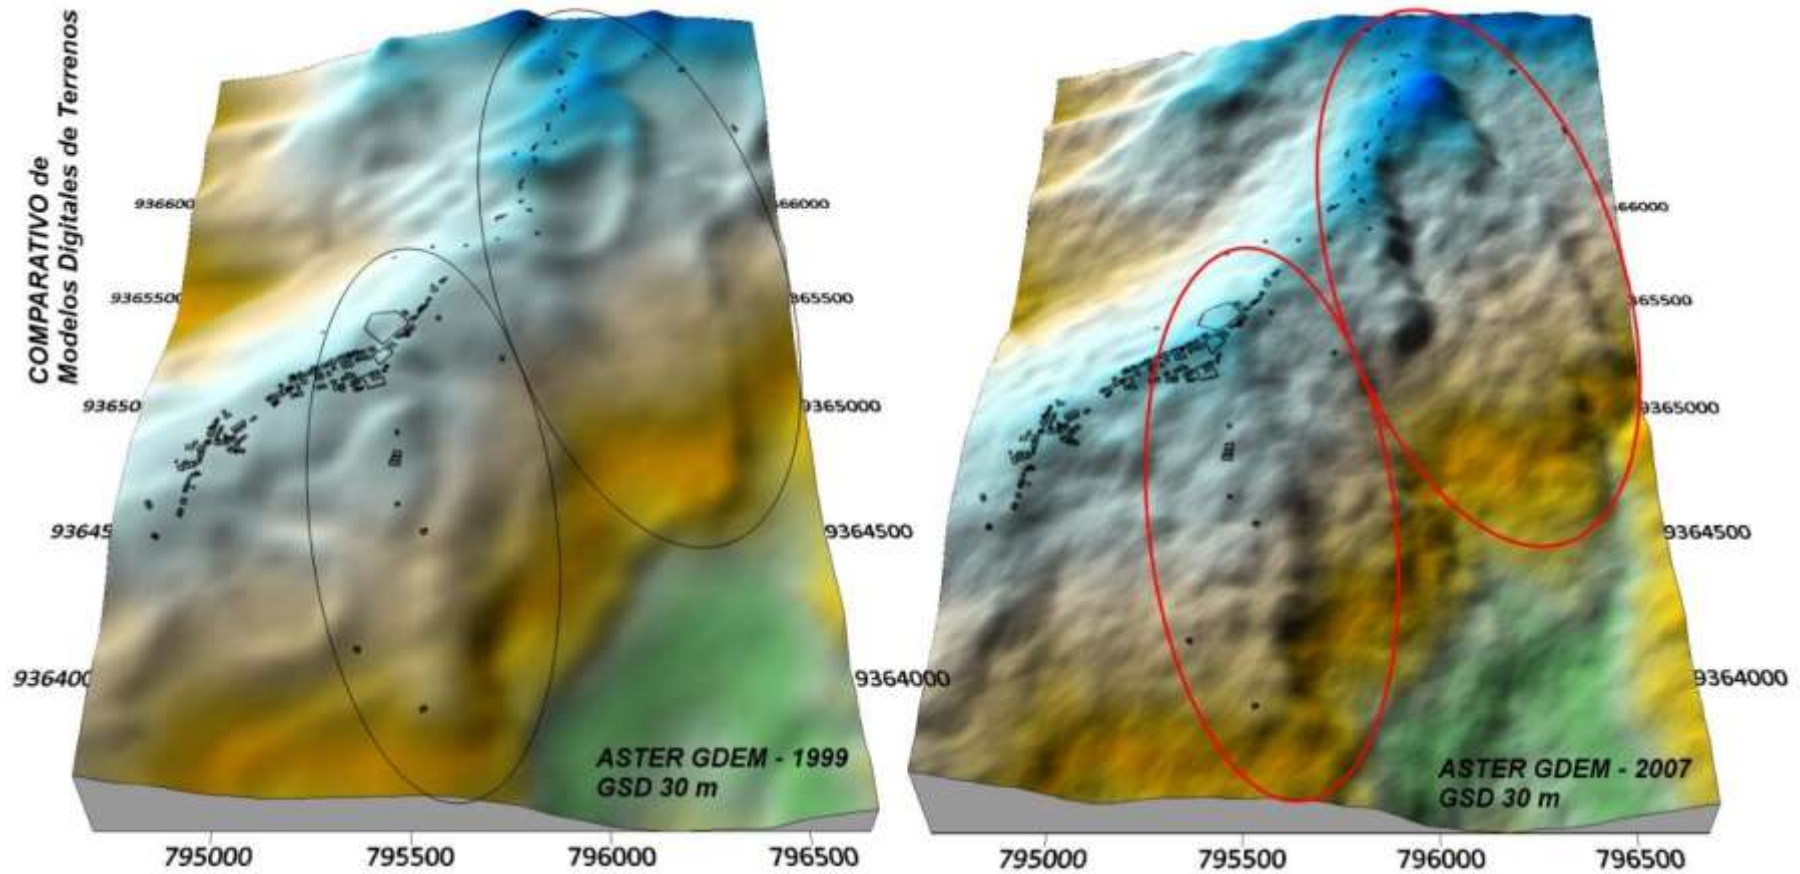
La zona de estudio muestra deformación en el relieve desde el año 1999, en el MDT se observan geoformas onduladas al este de la zona urbana de Misquiyacu, para el 2007 el MDT muestra los escarpes formados por los deslizamientos, la magnitud de estos desplazamientos de plano de falla de hasta 60 m de altura logran ser detectados y observados por modelos de terreno de mediana escala como el servidor Aster (figura 28).

Figura 28. Modelos digitales de terreno en donde se observan los procesos de deformación de la superficie antes y después de los deslizamientos principales.

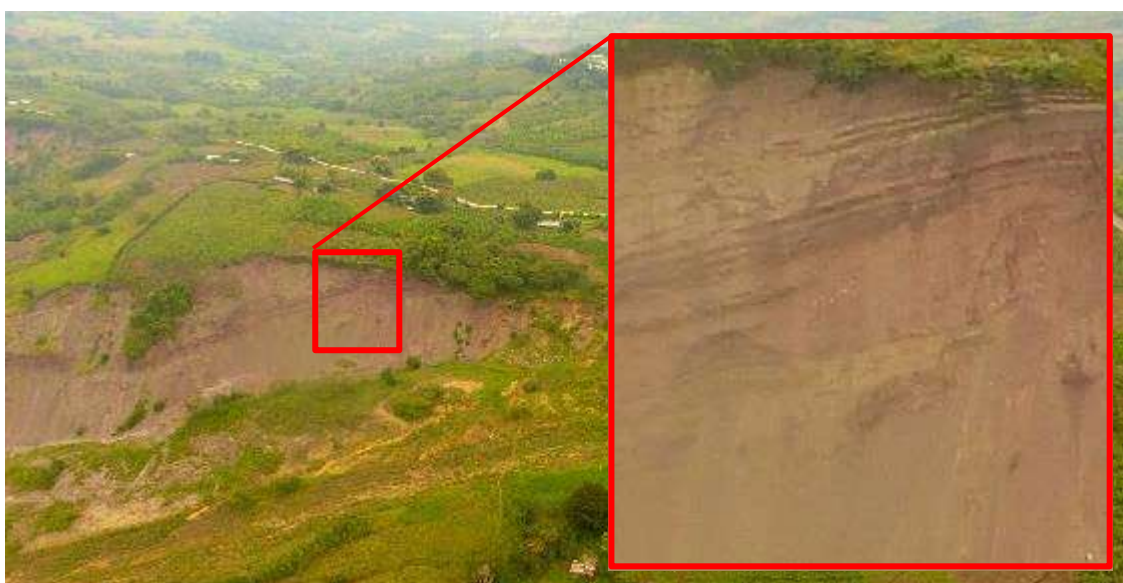
Los tipos de rocas predominantes en la zona de estudio están conformados por limoarcillitas, limolitas y tobas amarillentas y pardo rojizas. Estas capas constituyen secuencias fracturadas, poco compactas y muy erosionables, que en contacto con agua pierden cohesión y estabilidad (figura 29).

Figura 29. Capas sedimentarias próximas a la zona, vista de este a oeste.

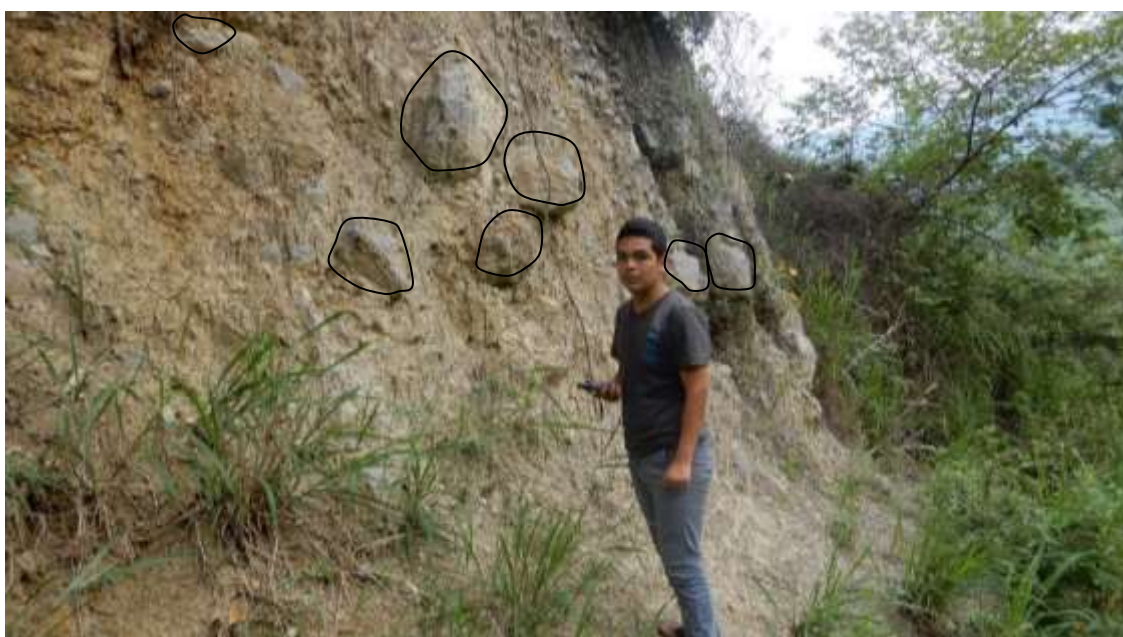
La cobertura Cuaternaria está conformada por gravas angulosas a subredondeadas dispersas en una matriz detrítica limo arenosa con bajo contenido de arcillas, estas capas forman un medio poroso por donde se infiltra el agua y sobresatura los sedimentos ubicados metros abajo (figura 30).

Figura 30. Materiales cuaternarios aluviales observados en los deslizamientos.

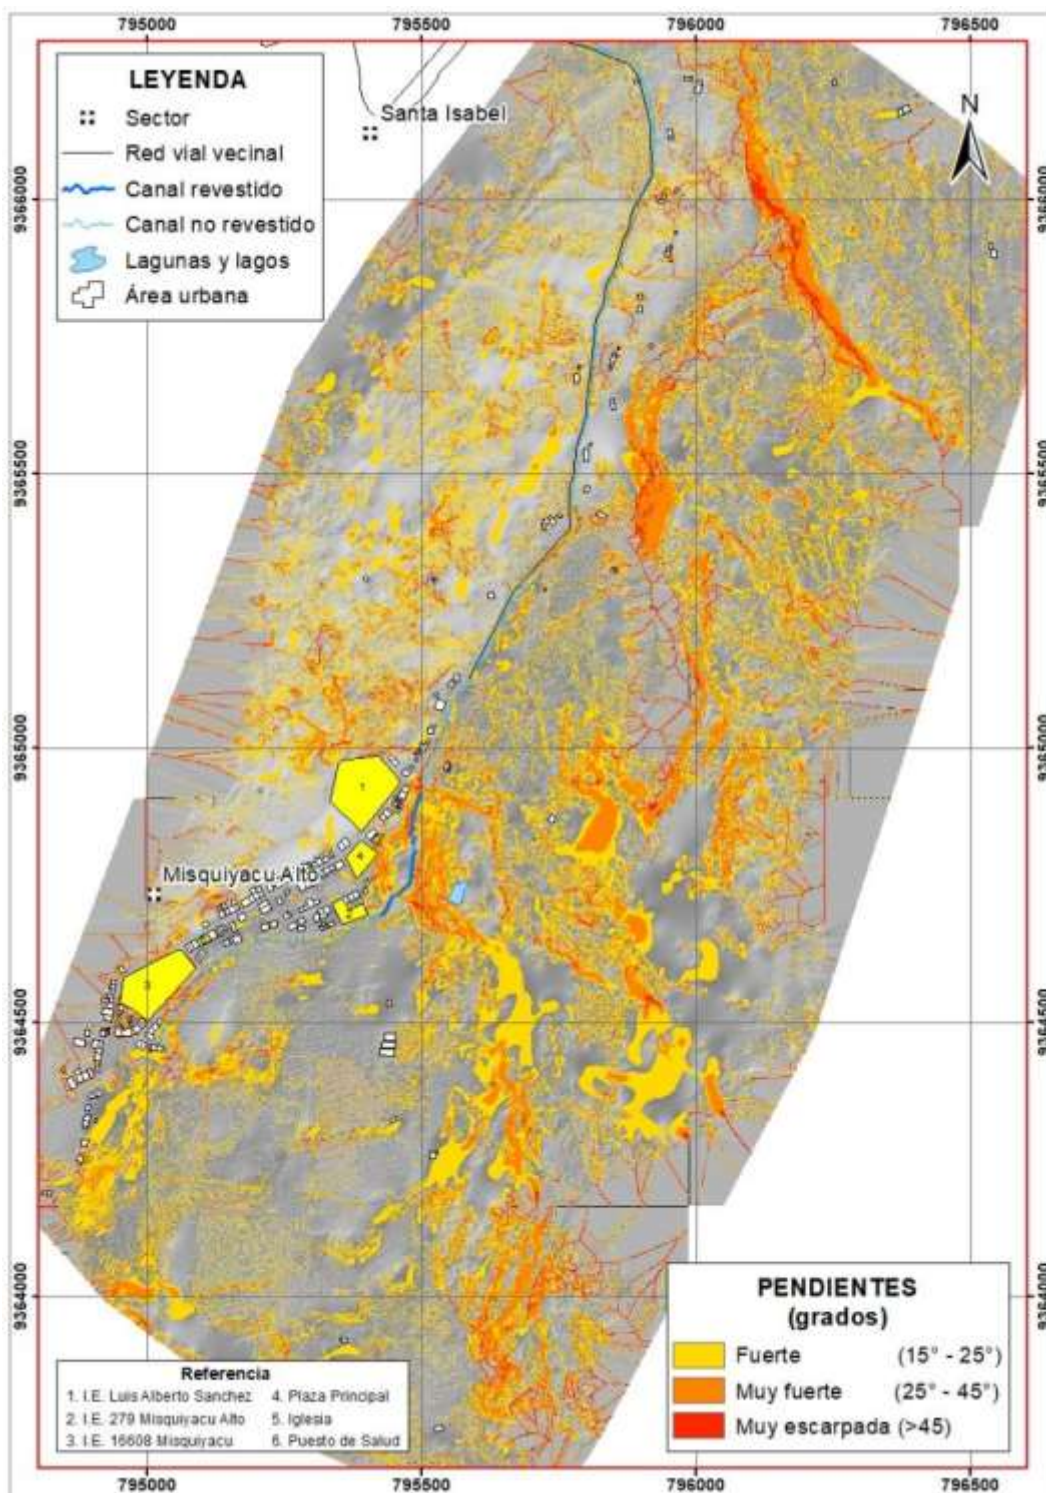
El análisis actual del relieve muestra que, las pendientes muy fuertes a muy escarpadas se encuentran en los escarpes de los deslizamientos y en el entorno a ellos; mientras que, las pendientes fuertes se distribuyen en terreno ondulados con probable ocurrencia a nuevos procesos de remoción en masa (figura 31).

Figura 31. Zonas identificadas con pendientes fuertes a muy escarpadas.
