**Informe Técnico N° A7033**

# **EVALUACIÓN DE PELIGROS GEOLÓGICOS EN INSTITUCIONES EDUCATIVAS Y PUESTO DE SALUD DEL CENTRO POBLADO DE OLLEROS Y EN LA INSTITUCIÓN EDUCATIVA N° 240 DEL CENTRO POBLADO DE HUARIPAMPA**

Región Ancash  
Provincia Huaraz  
Distrito Olleros

JUNIO  
2020

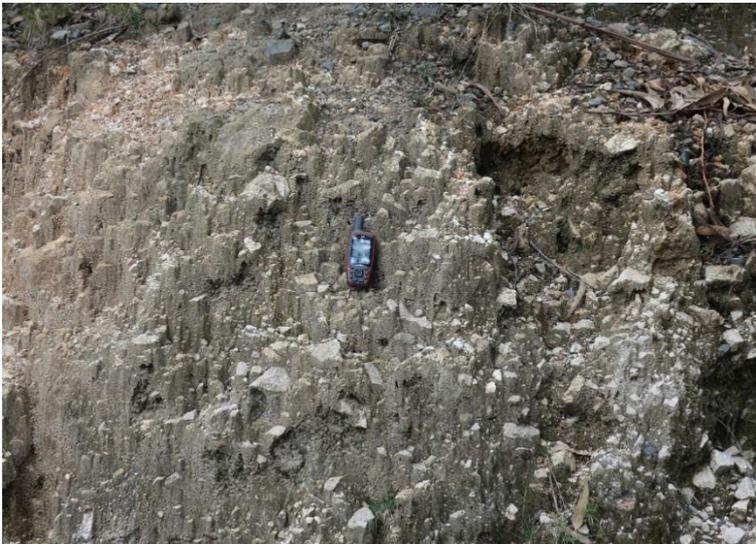
**Fotografía 1.** Afloramiento de lavas volcánicas columnares con moderada meteorización (volcánico del grupo Calipuy) en laderas del centro poblado de Olleros.

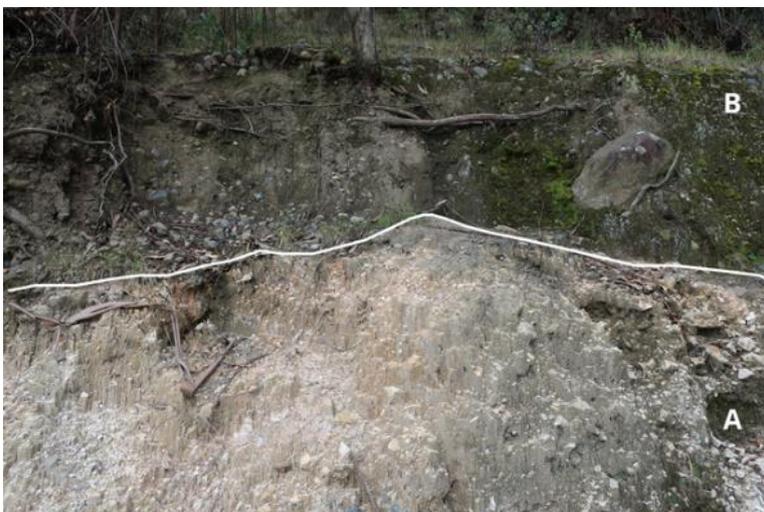
**Figura 3:** deposito infrayacente **(A)** se observa afloramiento de lavas volcánicas con moderada meteorización discordante a la capa subyacente **(B)** representado por suelos areno arcillosos en laderas del centro poblado de Olleros.

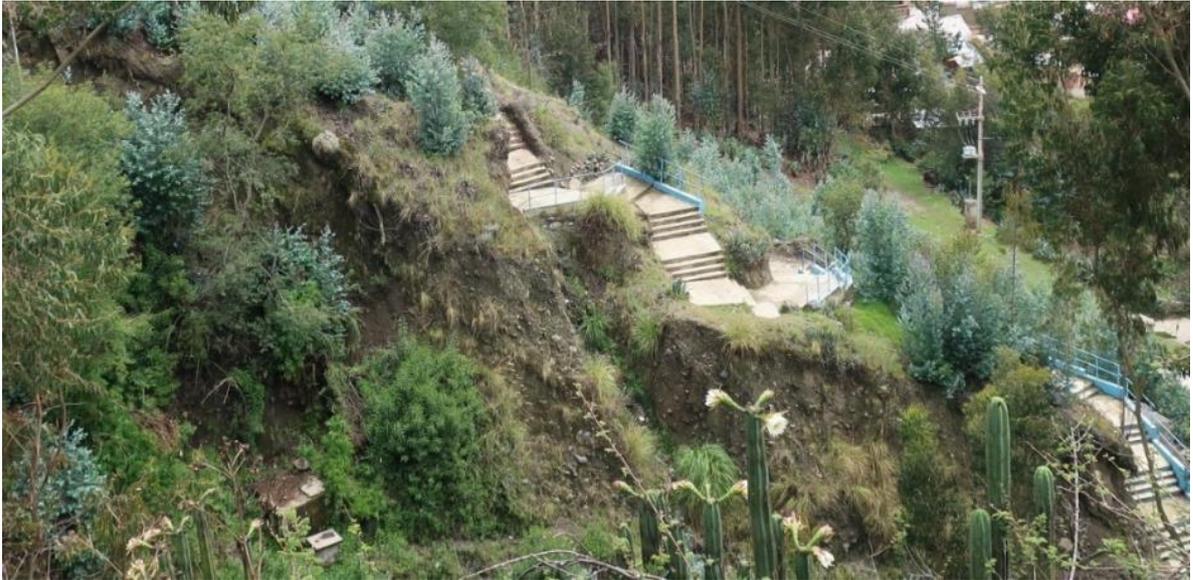
**Fotografía 2:** Depósitos coluvio deluviales con matriz de arena, limo y alto contenido de arcilla, en laderas que corresponden a la parte alta del centro poblado de Olleros, por la cual descende la Quebrada Utcush.

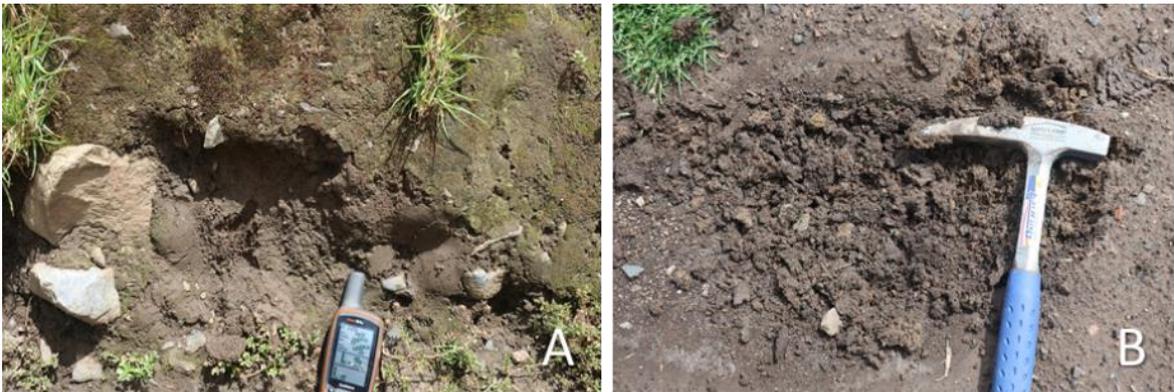
**Figura 4:** **A)** Presencia de suelo limo arcilloso en las instalaciones del I.E.I N°86045 Cesar Vallejo situado en el centro poblado de Olleros. **B)** Presencia de suelo areno arcilloso en las instalaciones de I.E.N 240 del centro poblado de Huaripampa, distrito de Olleros.

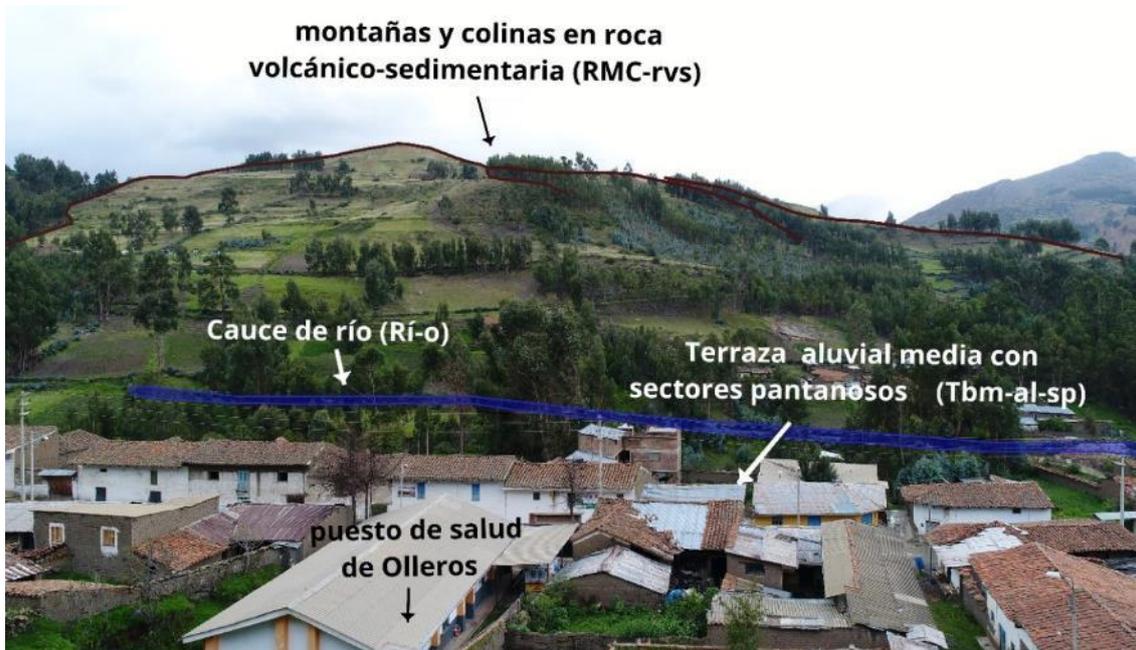
**Figura 9:** Subunidades geomorfológicas identificadas en la zona NE del centro poblado de Olleros. Se observa una terraza aluvial media donde se asientan viviendas e infraestructura correspondiente al puesto de salud del centro poblado de Olleros, la zona se caracteriza por presentar sectores pantanosos; al sur se evidencian montañas y colinas en roca volcánico sedimentarias donde afloran volcánicos del grupo Calipuy.

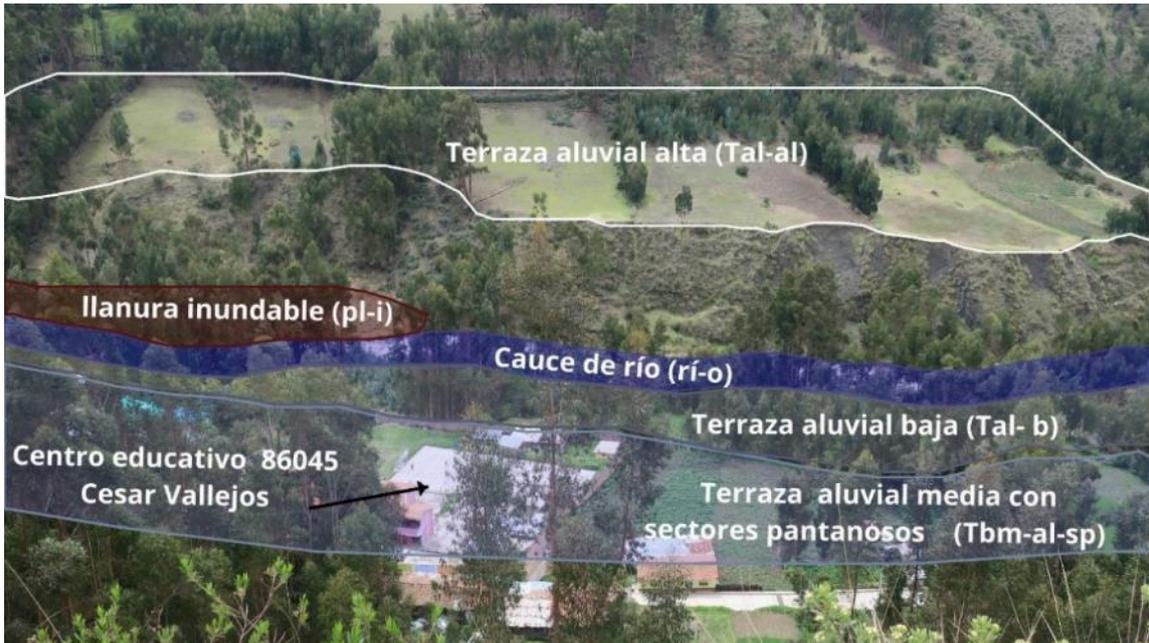
**Figura 10:** Vista panorámica de subunidades geomorfológicas identificadas al oeste del centro poblado de Olleros. Los centros educativos evaluados: I.E. 86045 Cesar Vallejo e I-E.I N° 420-2 Olleros se sitúan sobre una terraza aluvial media con sectores pantanosos.

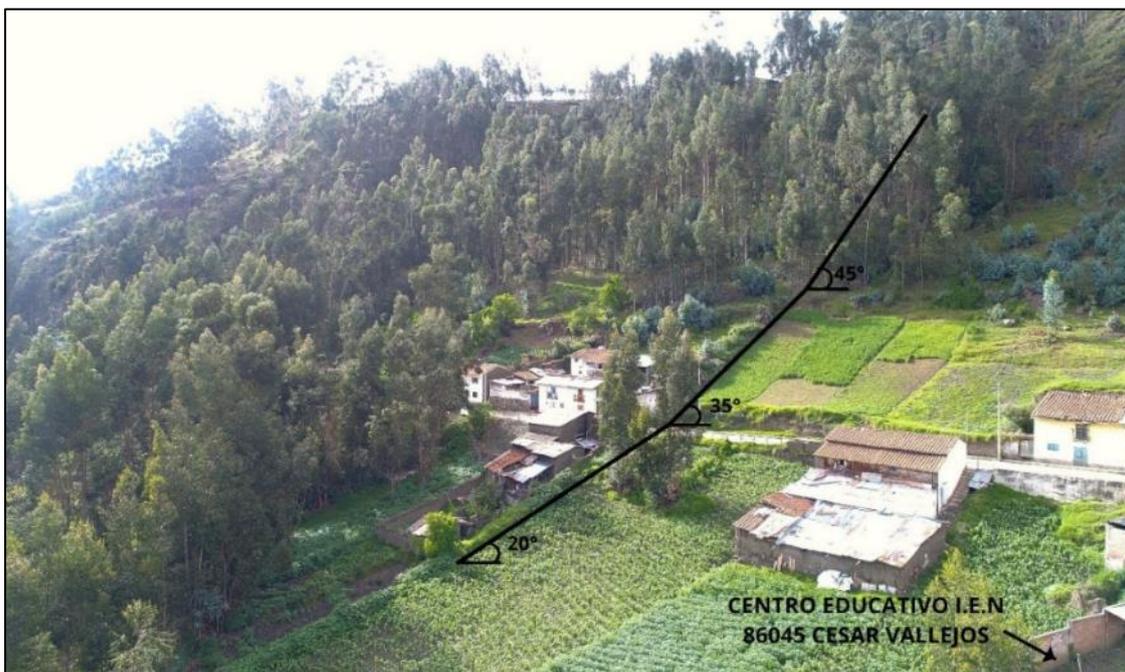
**Figura 6:** Pendientes en un rango de 20° a 45° en zona adyacente al I.E.N 86045 Cesar Vallejo.

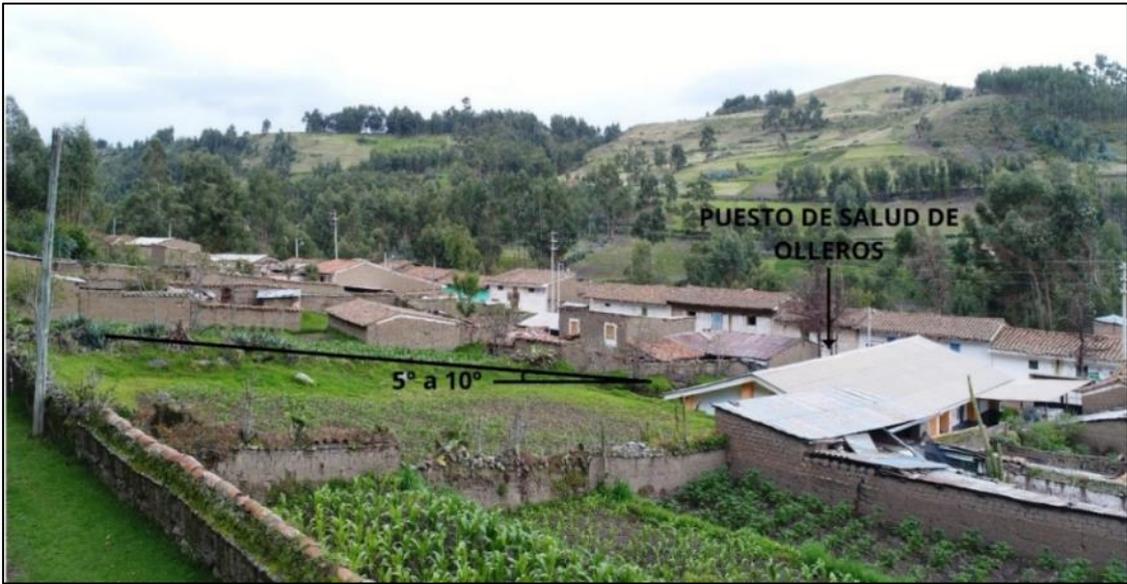
**Figura 7:** Pendientes en un rango de 5° a 10° en el sector donde se sitúa el puesto de salud de Olleros.

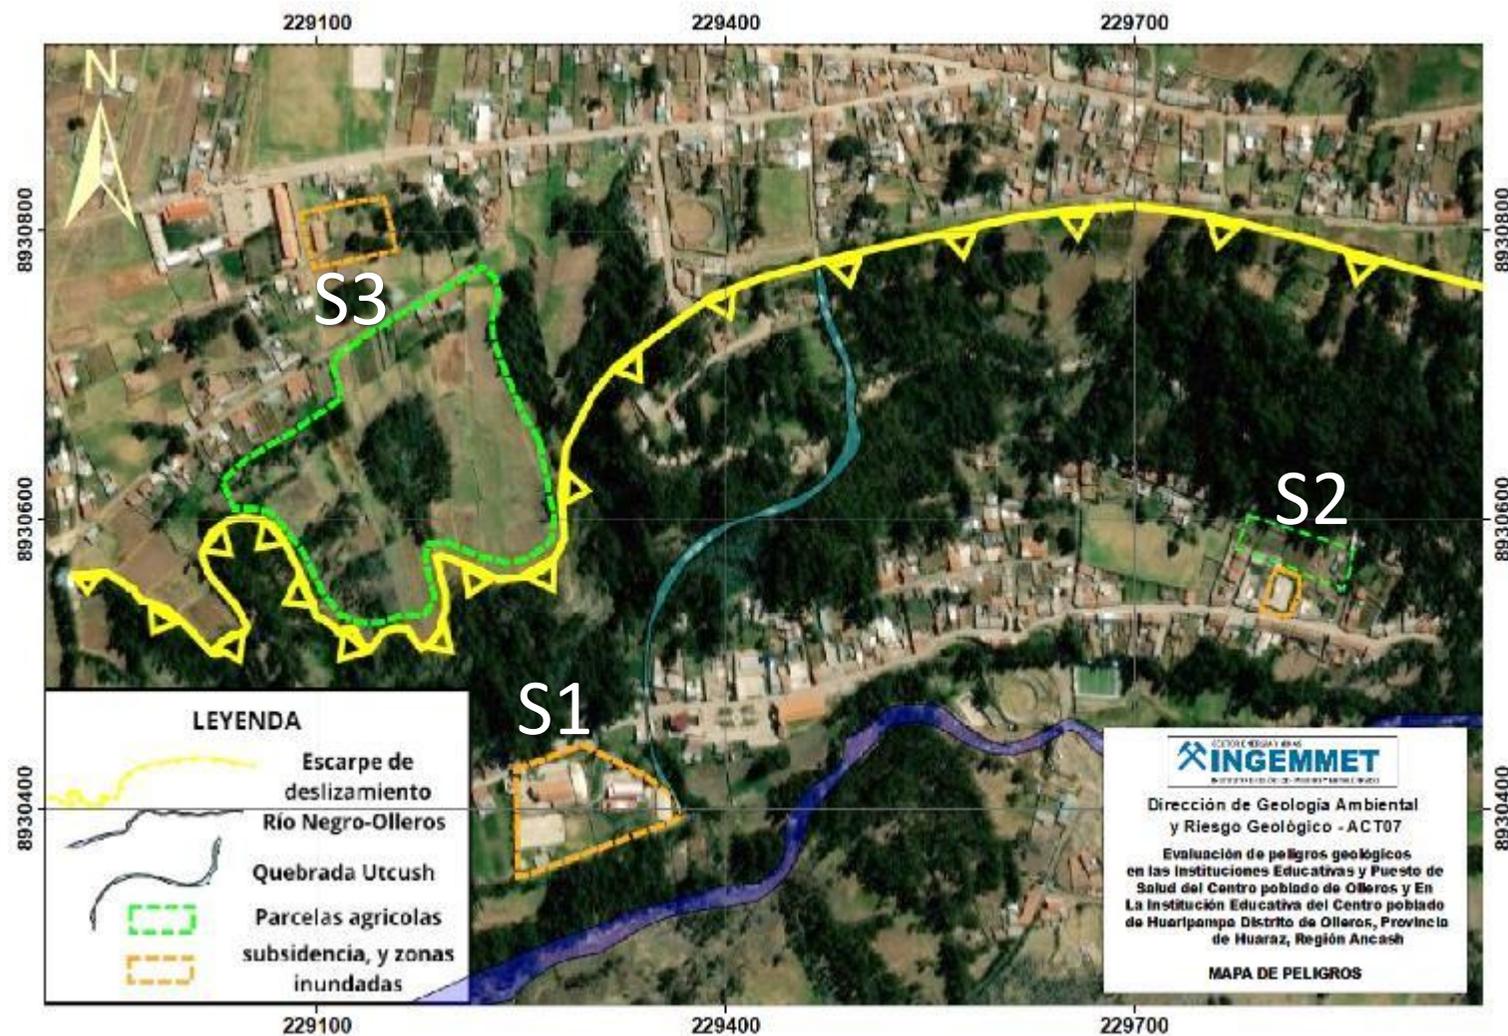
**Figura 28:** Mapa de peligros de la zona de estudio, donde se encuentra delimitado en naranja los sectores 1, 2 y 3 descritos en el subcapítulo 7.2

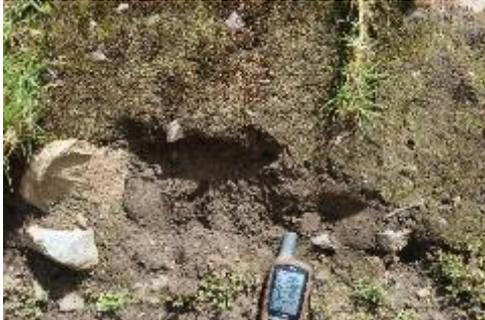
Presencia de suelos con alto contenido de arcilla de media a alta plasticidad, el cual permite que ocurran con frecuencia ciclos de expansión bajo saturación y contracción, en ambiente seco.

**Figura 29:** suelos con alto contenido de arcilla presentes en zona de estudio.

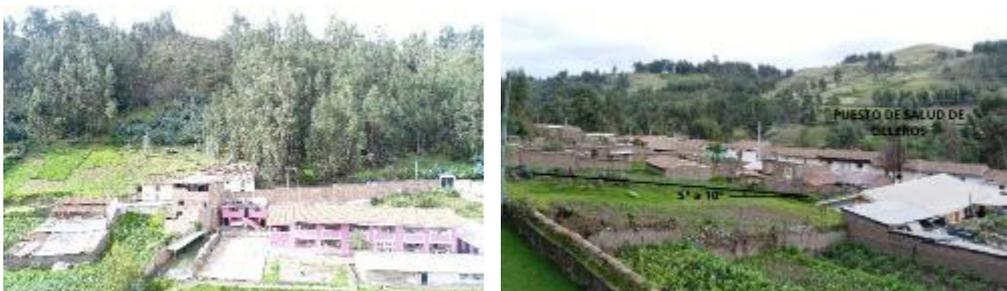
La pendiente del terreno donde se asientan las infraestructuras evaluadas son moderadas la cual permite una mayor infiltración de agua y saturación del terreno a diferencia de aquellos taludes con pendientes altas en donde la velocidad de escurrimiento es mayor y el volumen de almacenamiento de agua menor.

**Figura 31:** (izquierda) pendientes medias en el sector donde se asientan los Institutos educativos del centro poblado de Olleros. (derecha): pendientes medias en el sector donde se asienta el puesto de salud del centro poblado de olleros.
