DIRECCIÓN DE GEOLOGÍA AMBIENTAL Y RIESGO GEOLÓGICO

Informe Técnico N° A7036

EVALUACIÓN DE LA EROSIÓN FLUVIAL E INUNDACIÓN EN EL CASERÍO SUNI PLAYA

Región Loreto
Provincia Alto Amazonas
Distrito Yurimaguas

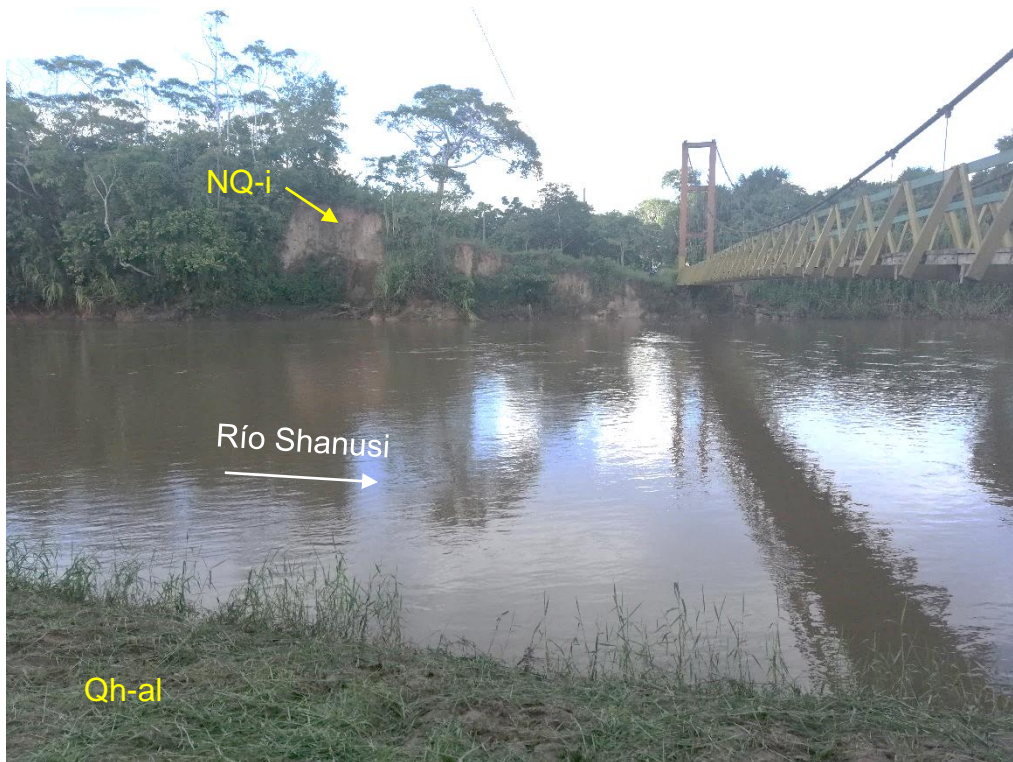
La Formación Ipururo (N-i) aflora formando colinas de baja elevación a 500 m al norte del caserío Suni Playa y está conformada por una intercalación de conglomerados y areniscas de grano medio a grueso (figura 5). La secuencia de conglomerados está compuesta por gravas medianas inmersas en una matriz arenosa y areno limosa; mientras que las areniscas están conformadas por granos de arenas ferruginosas color amarillo a rojizo.

Figura 5: Afloramientos de la Formación Ipururo en la ribera izquierda del río Shanusi y depósitos aluviales en la ribera derecha.

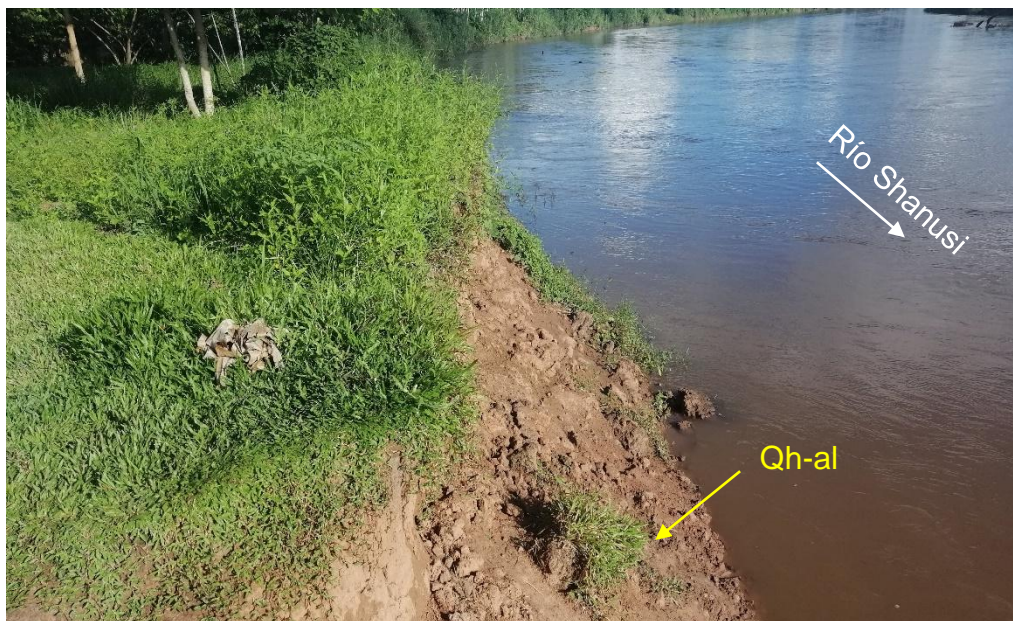
Tapizando las zonas bajas aledañas al cauce del río Shanusi afloran depósitos cuaternarios fluviales (Qh-al) y aluviales (Qh-al), que están conformadas por la intercalación de estratos de arenas de grano medio a fino, con niveles de arcillas y limos de mediana a baja plasticidad (figura 6).

Figura 6: Depósitos aluviales arcillosos y limosos.

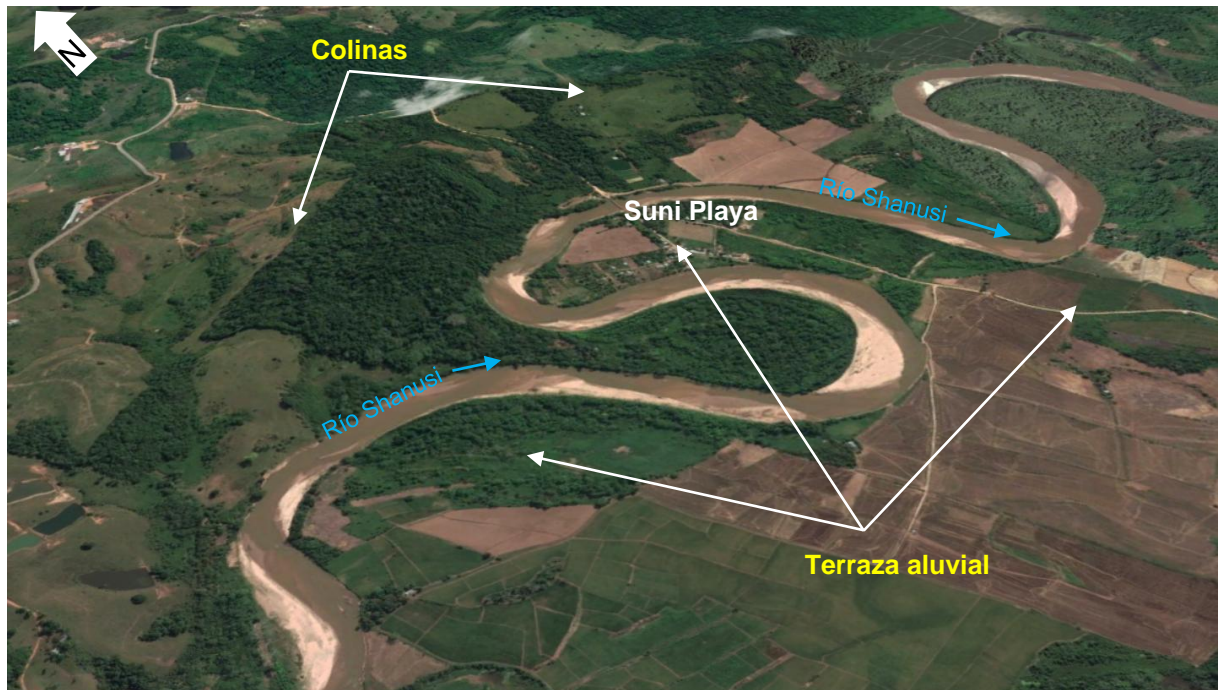
Corresponde a superficies de morfología plana de origen aluvial, con pendientes de 0° a 1° de inclinación, expuesta a inundaciones periódicas en épocas de precipitaciones pluviales. Sobre esta unidad morfológica se asienta el 100% del área urbana del caserío de Suni Playa.

Figura 7: Morfología local, caracterizada por presentar colinas de baja elevación con cimas redondeadas, que sobresalen sobre terrazas aluviales.
