REPÚBLICA DEL PERÚ SECTOR ENERGÍA Y MINAS INSTITUTO GEOLÓGICO MINERO Y METALÚRGICO

BOLETIN N°8b

SERIE C: Geodinámica e Ingeniería Geológica

ESTUDIO GEODINAMICO DE LA CUENCA DEL RIO RIMAC

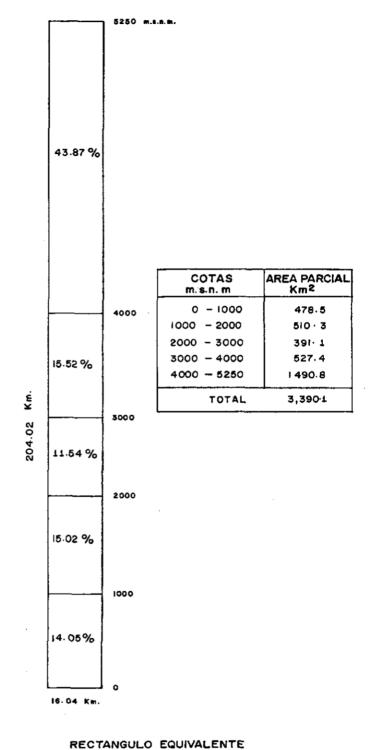
RECTANGULO EQUIVALENTE CUENCA DEL RIO RIMAC

Es un rectángulo que tiene la misma superficie de la cuenca, - el mismo coeficiente de compacidad e idéntica repartición hipsométrica. Se trata de una transformación puramente geométrica de la cuenca, en un rectángulo del mismo perímetro, convirtiéndose las curvas de nivel en rectas paralelas al lado menor. Dicho rectángulo tiene como base, el lado menor, con 16.04 km. y como altura, el lado mayor, de 204.02 km. constituyendo un rectángulo alargado. Esto corrobora la forma de la cuenca (Kc) (Gráfico N°2).

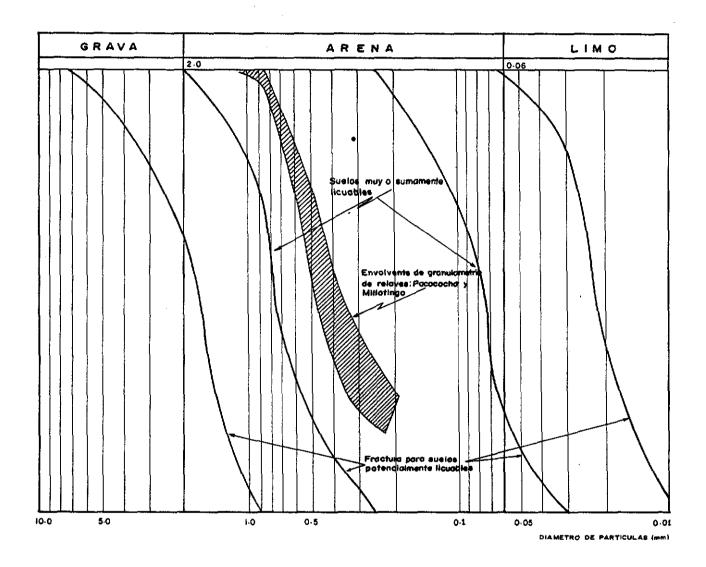
GRAFICO Nº 39

Por otro lado, usando los gráficos de fronteras, superponiendo - las curvas granulométricas MC-1, MC-3 y MC-4, sobre aquellos, se observan que todos caen dentro de la franja de suelos sumamente-licuables (Grafico N°39). Por consiguiente precisa un estudio - más detallado sobre la evaluación de la licuefacción frente a un evento sismo mayor a 0.30 g. que es lo esperado en la región.

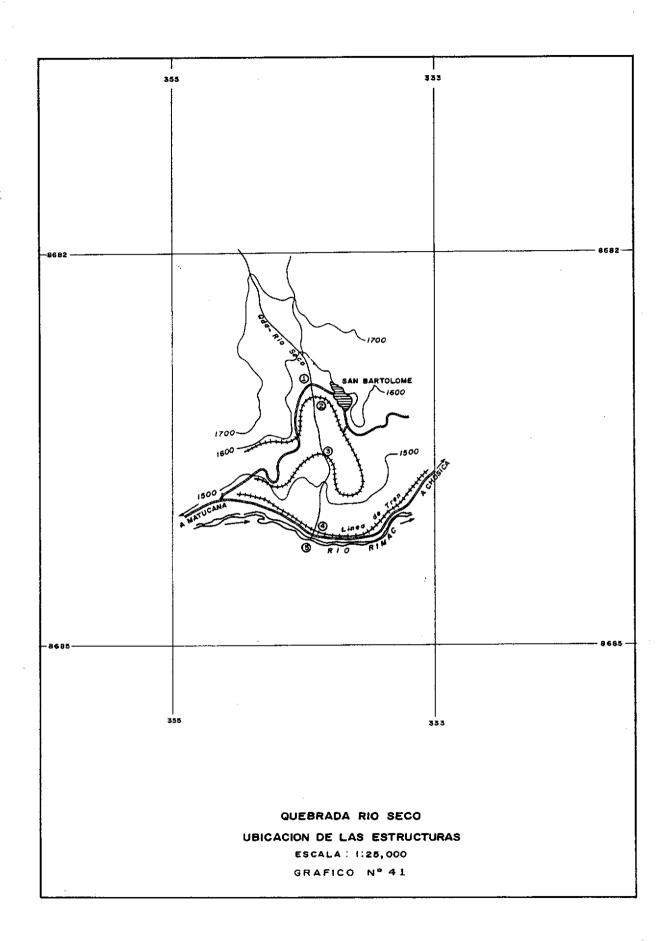
Un problema que se presenta anualmente en los meses de Enero y -Marzo es en el Km. 55 de la carretera central; donde dos estruct<u>u</u>

ras de arte proyectadas (N°4 y 5) y construidos a una separación de 20 m. y 5 metros de desnivel, hacen que se produzca un saltohidráulico llenando el espacio entre las dos estructuras con los materiales que arrastran (Foto N°41). La N°4 que se ubica aguas arriba, corresponde a la línea del tren, sortea el río con un tú nel artificial construido por debajo del lecho, por consiguiente la avenida pasa por encima de la bóveda, produciendo un salto que al caer son amortiguados; primero por la poca pendiente dellecho del río seco (3%) en este tramo, segundo por la reducciónbrusca del cauce; puesto que a 15 m. de la caída se ubica un puente de la carretera central de tres tramos de 9 m. c/u. y depoca altura (3 m.) sin transición, cuyos pilares y estribos ac túan como represas para las grandes cantidades de materiales que arrastran (Gráfico N°42). Se estima que el año 1981 (Febrero) bajo un volumen de 15,000 M³, provocando un rebalse por la plata forma y bordes laterales del canal, comprometiendo la línea deltren y la carretera central, interrumpiéndose el tránsito en ungran tramo.

Estos flujos se canalizaron por la calzada de la carretera y por la línea del tren hasta el lugar denominado Oscoya destruyendo - las plataformas de la línea del tren y carretera central.

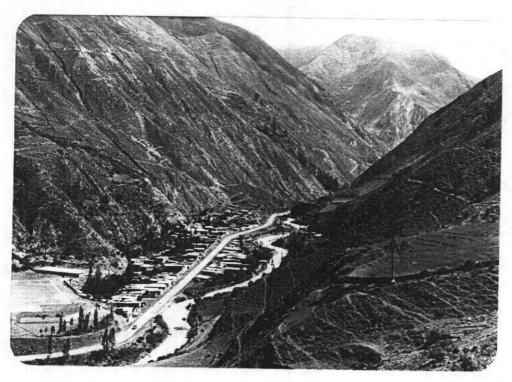
FOTO N° 2

Valle en "V" con laderas empinadas y fondo relativamente angosto. También muestra un antiguo deslizamiento a la altura del puente Llican - Zona de Matucana.

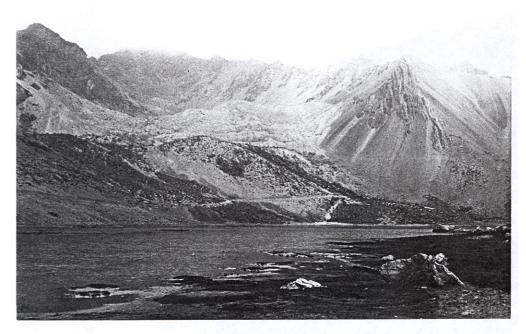
FOTO N° 3

entre las cuencas del Pacífico y el Atlántico, cuya morfología es netamente glaciar. Las laderas muestran pendientes pronunciadas, llegando hasta verticales en algunos casos (foto N°3). Se caracteriza por presentar casquetes glaciares en franco retroceso, con nieves perpetuas que solo se circunscriben a los nevados de Anticona (Ticllo) Nudo Shullcon, Cashpe, Yanaulla etc.

Divisoria continental, con flancos abruptos y vestigios de - actividad glaciar.

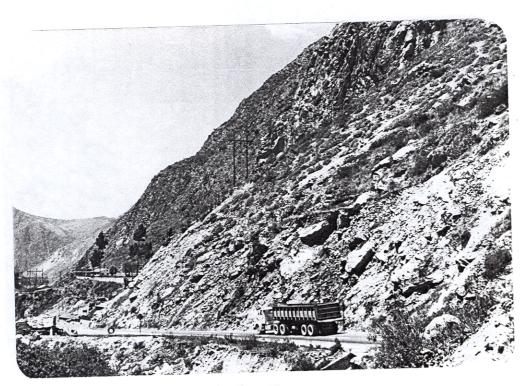
FOTO N° 4

Este tramo se encuentra afectado en mayor proporción por derrum - bes, (foto N°4 y 6) muchos de los cuales están controlados con mu ros, otros fenómenos que afectan la vía son las erosiones de riberas, y en menor proporción pequeños huaycos.

Laderas con acumulación de escombros que derivan a derrumbes que afectan a la carretera central. Zona de Turamanga aguas arriba de San Mateo.

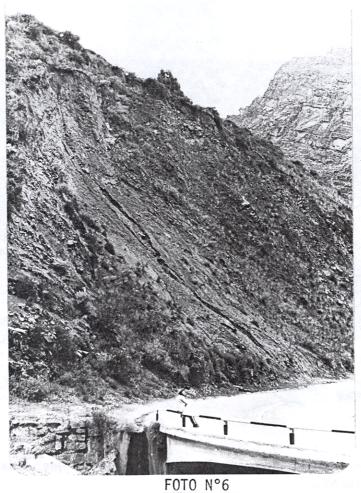
Derrumbes próximos al Puente Anche; que afectan la carretera.

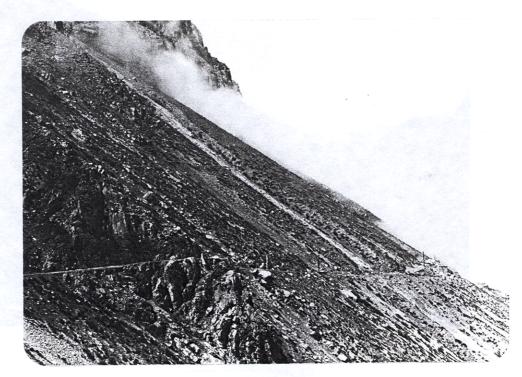
FOTO N°7

En los niveles medios y altos de la cuenca las características de estos fenómenos son algo diferentes: los taludes rocosos presentan una mayor cobertura detrítica que hasta cierto punto contribuyen a estabilizar los bloques sueltos, pero, cuando ocurren las lluvias estacionales, el conjunto pierde cohesión produciéndose dichos desprendimientos (foto N°7).

Desprendimientos de rocas en los niveles altos de la cuen ca del Río Santa Eulalia. Tramo carretera Huachupampa -Sheque.

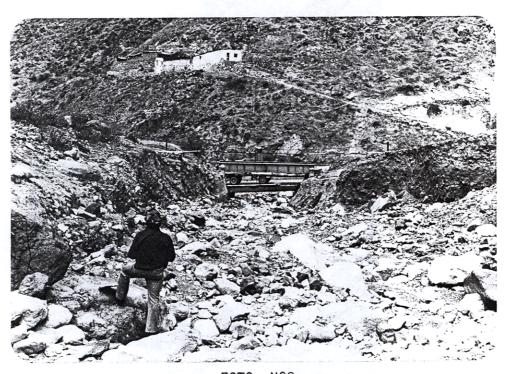
FOTO N°8

Estas condiciones se dan, especialmente en el sector comprendidoentre Carachacra y Matucana, donde se ubican las quebradas de A gua Salada, Río Seco, Verrugas, Quebradas del Area de Surco y Los Olivos. En todas estas quebradas se producen huaycos en cada tem porada de lluvias con efectos que repercuten en la seguridad de la -carretera y ferrocarril central (foto N°8).

Canal de desague de los huaycos de la Quebrada Los Olivos Matúcana.

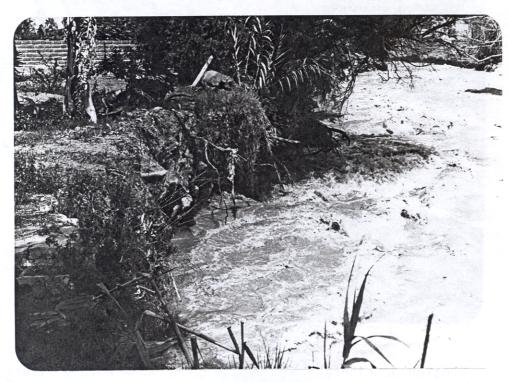
FOTO N°9

La destrucción se produce no solo por efecto de la acción hidraúlica, sino también, por que estas crecientes arrastran gran cantidad de só lidos que al impactar en los bordes contribuyen notoriamente a la erosión con efectos colaterales que se reflejan en la destrucción de los terraplenes de la carretera, campos de cultivo y viviendas que se ubican en el borde del Río Rímac (foto N°9).

Erosión de riberas en la márgen izquierda del Río Rímac,-300 m. aguas abajo del Puente Ricardo Palma - Chosica.

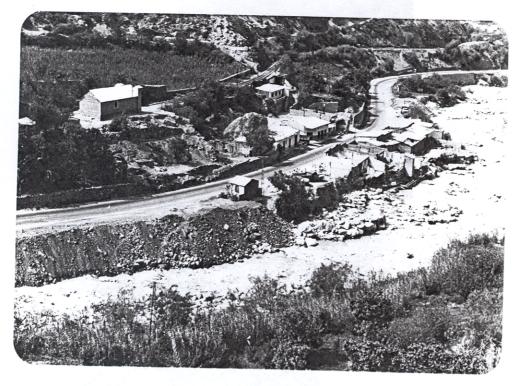
FOTO N°10

ción y cimientos de viviendas (fotos 10 y 11). Casos similaresson notorios, entre otros, en el sector de Chosica, Morón y Ñaña (Foto N°12) y que están señalizados en el plano geodinámico.

La carretera transcurre por la margen izquierda sobre el depósito reciente, en el tramo afectado el río forma un meandro erosionando y soca vando la base del muro de defensa y del terraplén (Foto N°10 y 11) en una longitud aproximada de 300 m., que en las lluvias de 1981 ocasionaron la pérdida del terraplén, interrumpiendo el transito por un tiempoprolongado.

Erosión de riberas que afecta viviendas mal ubicadas sector Oscoya.

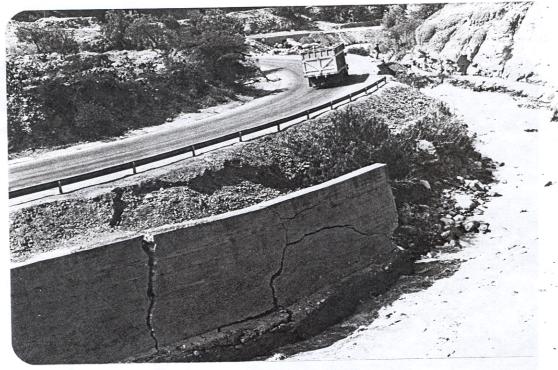
FOTO N°11

Erosión de riberas con efectos de socabamiento y fisura miento de muro de contensión. Sector Oscoya.

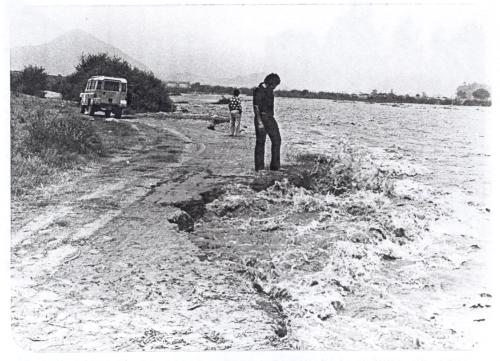
FOTO N°13

Terrazas bajas propensas d erosión e inundaciones márgen derecha del Río Rímac a 1 Km. aguas arriba de la Bocatoma "La Atarjea".

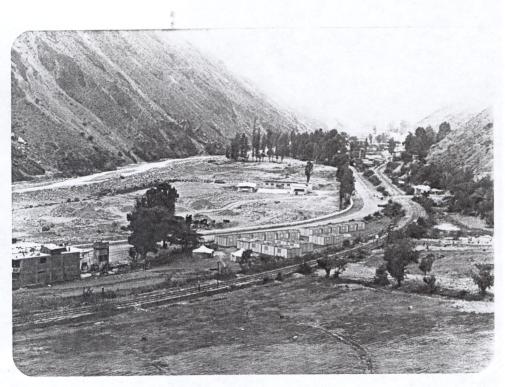
FOTO N°14

Otro factor importante para su ocurrencia es la existencia de tierras bajas aledañas al cauce del río. Tal como ocurre en elsector de Tornamesa (foto N°14 y 15). Este pequeño poblado se ubica en la márgen izquierda del Río Rímac, ocupando terrenos li geramente más bajas que el lecho actual del río. En estas condiciones se levantaron muros de contención de concreto como medida de protección y que han cumplido su cometido durante cierto tiem po, ya que la constante sedimentación ha reducido su altura útil produciéndose desbordes. Otro caso crítico sucede en el sectorde Caraponguillo, en la márgen derecha del Río Rímac, donde a nualmente se destruyen grandes campos de cultivo por efecto de las inundaciones.

Morfológicamente corresponde a un valle en "V" en donde el río ha labra do su lecho a través de rocas volcánicas ligeramente inclinada hacia la márgen izquierda, con amplitudes máxima de 300 m. y mínima de 150 m., en donde se ha asentado la población de Tornamesa. Foto N°14. La carre tera central anteriormente transcurría al pie de los materiales depositado por la quebrada La Esperanza (Foto N°) habiendo sido destruida-por los huaycos provenientes de la quebrada y por los desbordes y cambios de dirección del flujo de agua del río, igualmente algunas viviendas han quedado inhabitables.

Vista panorámica de la zona de inundación en Tornamesa.

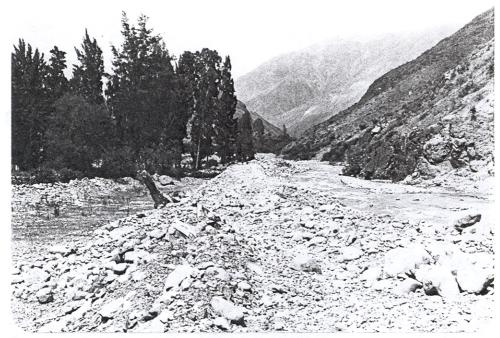
FOTO N°15

Zona de inundación de Tornamesa donde se aprecia que el lecho del río es ligeramente más alto que las tierras dela márgen izquierda.

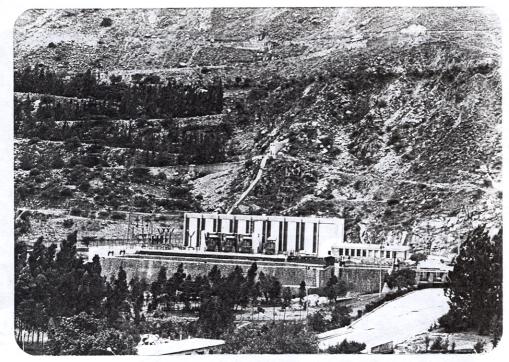
FOTO N°16

Patio de Llaves de la C.N. de Huinco y Presa para la C.H. de Callahuanca.

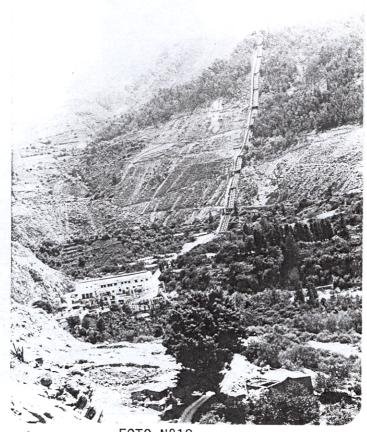
FOTO N°17

Toma de Pablo Boner para la C.H. de Callahuanca y Casa de Máquinas de la C.H.Pablo Boner. Se nota pequeños desprendimientos de rocas.

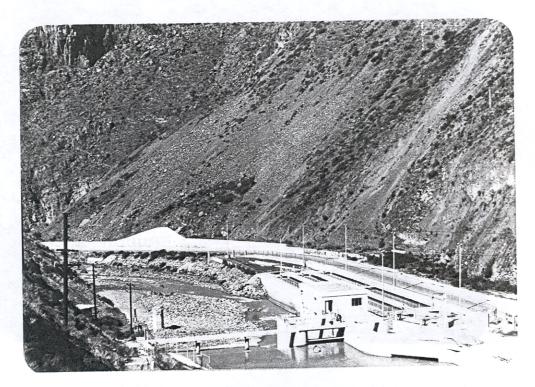
F0T0 N°18

Casa de Máquinas y tubería forzada de la C.H. de Calla - huanca. Se observa las buenas condiciones estabilidad en la ladera ocupada por la tubería forzada.

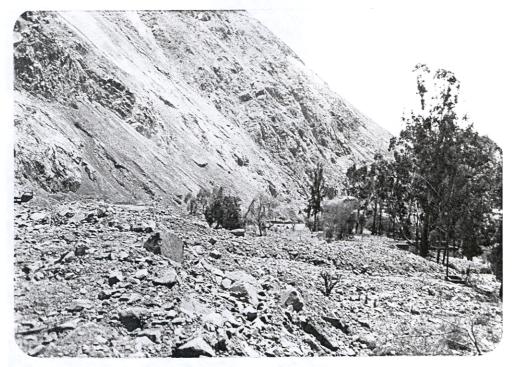
FOTO N°19

Toma de Tamboraque para la C.H. de Pablo Boner. Seobserva pequeños derrumbes en el cono de escombros contenidos por el muro de concreto.

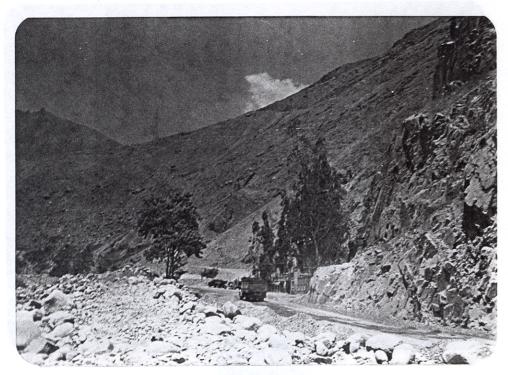
FOTO N°20

Destrucción de la carretera por los huaycos que descendieron por la Quebrada "La Esperanza" en 1981.

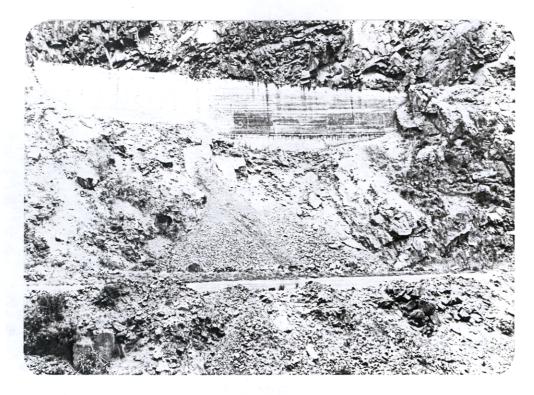
FOTO N°23

Sector de Matucana : Linea férrea y carretera con ries go de ser afectado por derrumbes de escombros de talud.

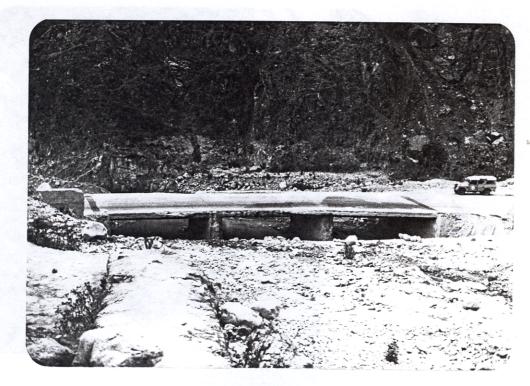
F0T0 N°24

Sector Ocatara : Derrumbes que afectan el terraplen ymuro de concreto de la carretera.

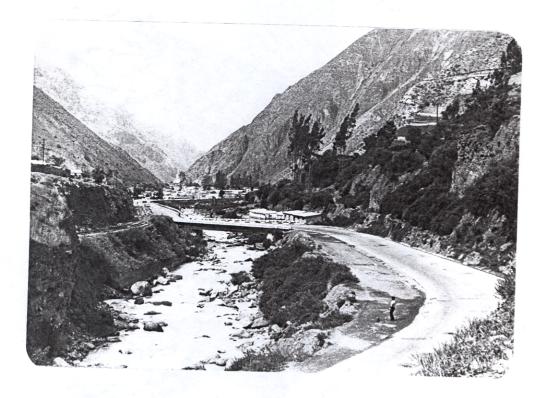
FOTO N°25

Puente carretera sobre el Río Surco : Se apreciá la des - trucción parcial del puente y el túnel del ferrocarril.

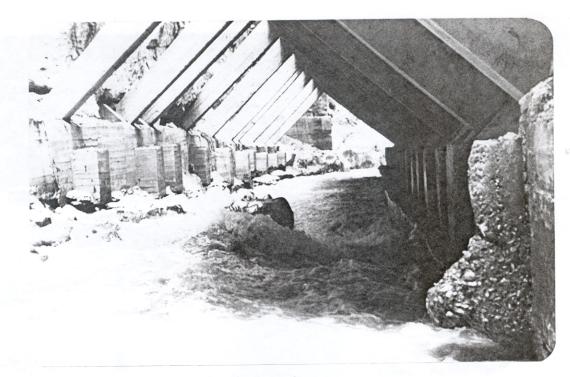
FOTO N°26

Puente Matucana : Se observa las buenas condiciones en que se encuentra.

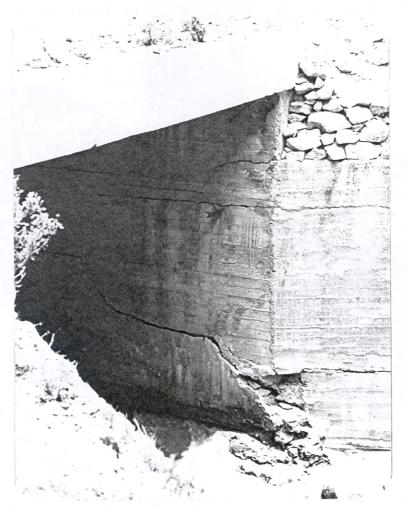
FOTO N°27

que puede afectar las columnas y asiento del voladizo; igualmente al terraplén de la carretera (foto N°27).

Puente Infiernillo tipo beladizo : Erosión de ribera que puede afectar la base del boladizo.

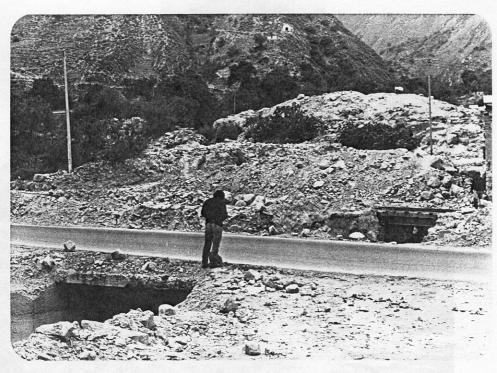
FOTO N°29

Túnel artificial en el Río Seco : La línea férrea fue a - fectada por los huaycos.

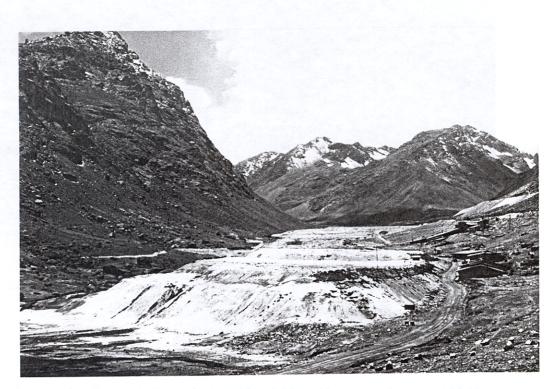
FOTO N°31

Presa de relaves de Pacococha en buenas condiciones de es tabilidad.

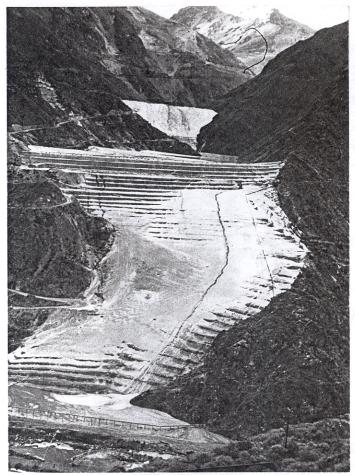
FOTO N°32

8.5.2 Presa de Relave Millotingo .- Aguas abajo de la Relavera Pacoco - cha en la quebrada Tonsuyoc, se ubica la mina Millotingo (3,800 m. s.n.m.). Los depósitos de relave yacen a lo largo de la quebrada-Tonsuyoc (foto N°32) cuyas condiciones geológicas y de suelo ha si do descrito al tratar la Presa de la Mina Pacococha.

Presa de relaves de Millotingo donde se observa 2 zonas - de erosión en el frente.

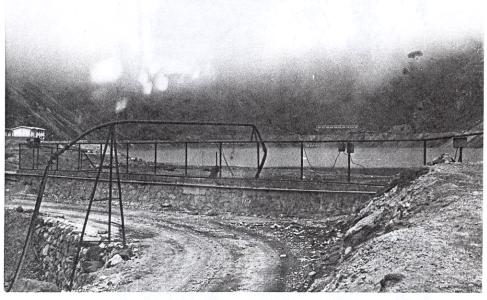
F0T0 N° 33

Depósito de Relaves en Yauliyacu : Parte superior "Nue vo Yauliyacu". Parte media e inferior Yauliyacu Antiguo. Se puede a preciar su proximidad al lecho del Río Rímac.

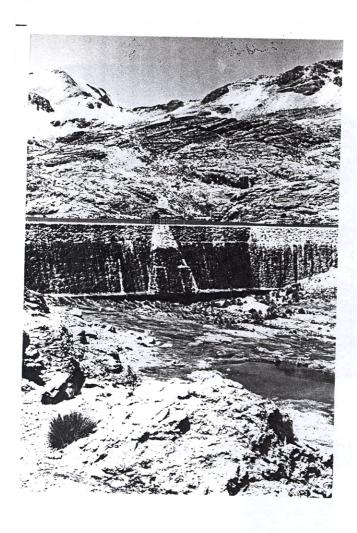
FOTO N°35

8.6.4 Laguna Yuraccocha .- Laguna que da origen al Río Rímac, de tipo glaciar se ubica en la quebrada del mismo nombre cuyas aguas dan al río Chinchan que se junta con el Ticticocha y forman el Rímac, su forma es alargada en la dirección este-oeste, con eje mayor de 350-metros, perimetralmente se encuentran morrenas estables con abundan te vegetación, cuyos taludes varían de 25 a 30 grados, y algunos afloramientos de roca (foto N°35).

Vista panorámica de la Laguna Yuragcocha sin obras de represamiento. Dique natural morrénico.

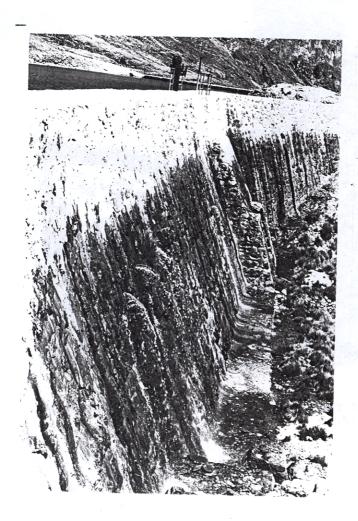
Lag. Piticuli 35 - A

La seguridad de la laguna estaría comprometida por el rompimiento violento de la represa que al momento de la visita presentaba importantes y peligrosas filtraciones tal como se aprecia en las fotos N°35-A y 35-B, por lo que se deben hacer trabajos de reforzamiento de la Presa, inyectando cemento a la cortina.

Vista frontal de la Presa en Piticuli donde se puede apreciar la magnitud de la filtración a través de las juntas.

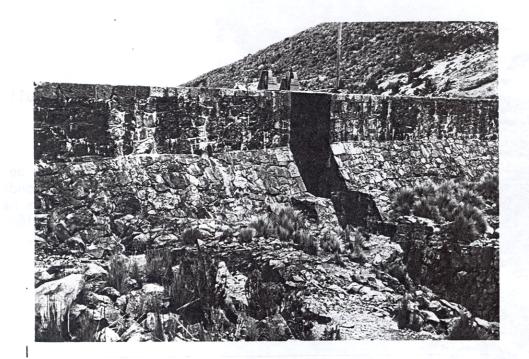
Lag. Piticuli 35- B

Otra vista de la Presa en Piticuli mostrando las - filtraciones.

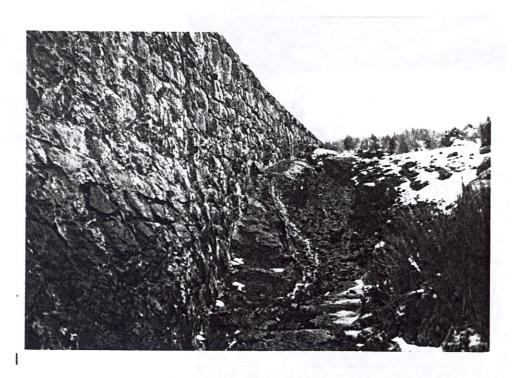
Lag. Carpa 35 - C

- 2.40 de ancho que al momento de la visita estuvo cerrada (17-4-82), estando el espejo de agua a 10 centímetros por debajo de la coronación del muro. La presa presenta filtraciones a través de las juntas (Foto N°35-c) no muy importantes, pero que es necesario la inyección de lechada de cemento.
- 8.6.9 Laguna Quiusha .- Laguna ubicada a 4,650 m.s.n.m. tiene alimen tación glacial y que a la vez dá su agua a la laguna Carpa, suforma es irregular, tiene una longitud de 1,300 metros en la dirección Norte-Sur y un ancho de 500 metros en la dirección Este Oeste, la cubeta del vaso es de roca que contiene un espejo deagua de 70 hectáreas aproximadamente que almacena 9.15 millones de metros cúbicos rodeado perimetralmente de roca con pendien tes de moderadas a fuertes.

${\tt Presa}$ en la Lag. Carpa donde se puede apreciar la roca de cimentación y pequeñas filtraciones.

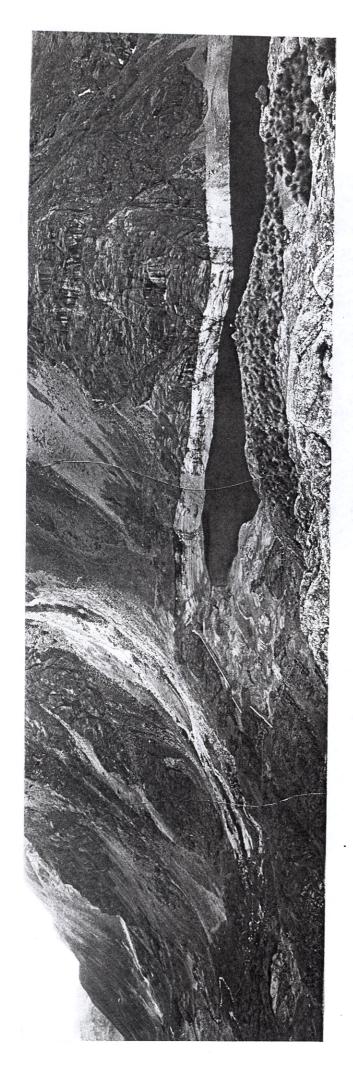
35-E Lag. Pucro

Muestra filtraciones en el cuerpo de la presa a través de las jun tas que comprometen su estabilidad. Foto 35-E.

Vista de la laguna Pucro, mostrando la boquilla sobre la que se cimenta la presa de regulación.

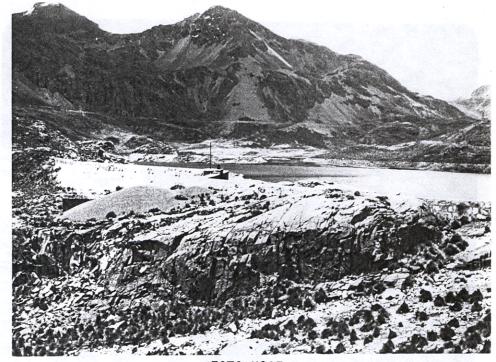
FOTO N°36

Laguna Mancacoto, represada mediante una presa de mampostería de piedra . Se observa pequeños desprendimientos y de -rrumbe en la márgen derecha.

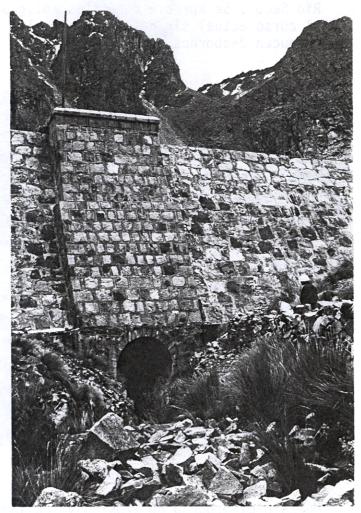
FOTO N°37

albañilería de piedra asentada con mortero cemento-arena, se encuentra localizada en las nacientes de la quebrada Huanchu rina. Foto N°37. A 700 m. aguas arriba se halla la laguna-Huamparcocha que descarga sus aguas sobre el vaso de Huachua cocha, la precipitación promedio máximo mensual en la zona es de 199 mm. mientras que el máximo mensual deducido es 320 mm.

Laguna Huachuacocha represada mediante una presa de albañilería de piedra asentada con mortero cemento arena. Se observa buena-estabilidad.

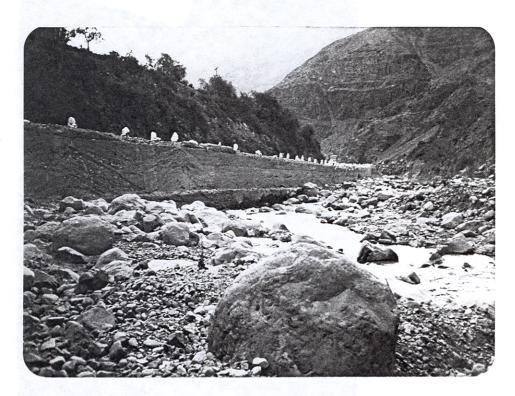
F0T0 N°39

Río Seco : Se aprecia depósitos antiguos de huaycos en el curso actual sin defensas laterales por donde se - producen desbordes.

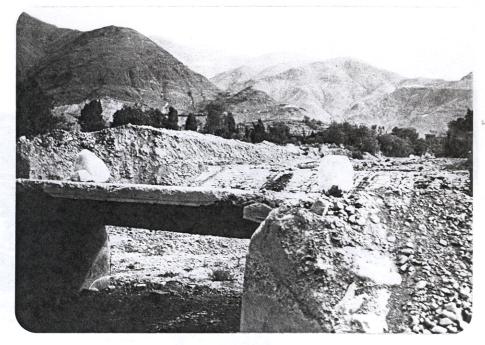
FOTO N°40

Muestra el proceso de erosión y socavamiento que efectúa el Río Rímac en el muro ubicado en el sector de - Río Seco.
