**Informe Técnico N° A7083**

# EVALUACIÓN DE PELIGROS GEOLÓGICOS EN EL CASERÍO LA LAGUNA

Región Amazonas  
Provincia Utcubamba  
Distrito Cajaruro

AGOSTO  
2020

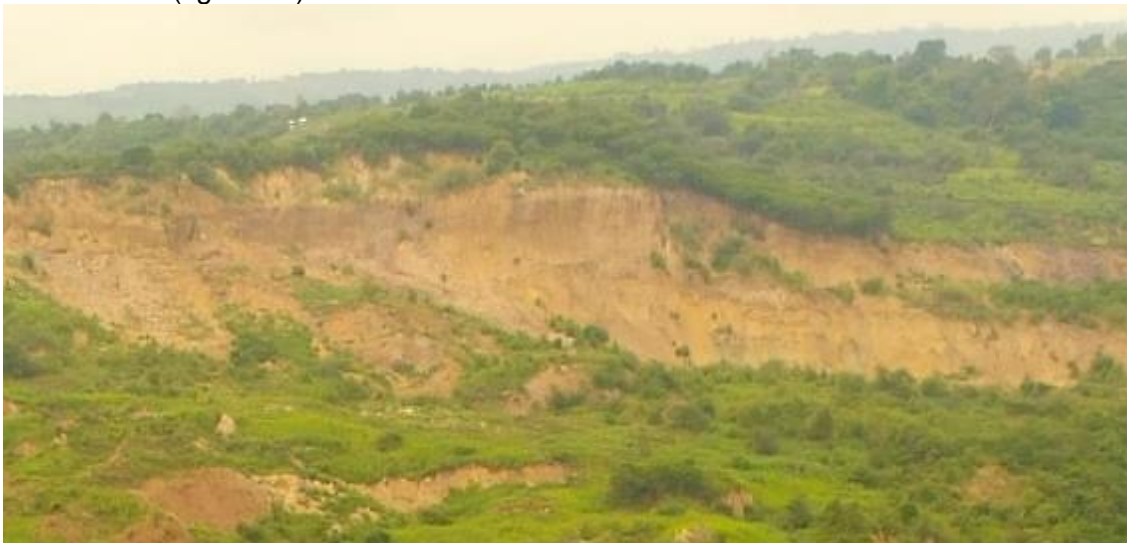
Son afloramientos de lutitas y limoarcillitas amarillentas a pardo rojizas con intercalaciones de calizas y tobas grises, este tipo de secuencias se observan en el sector La Laguna Oeste, las capas se emplazan en el flanco ascendente del Sinclinal San Antonio (figura 03).

Figura 03. Vista de este a oeste de las secuencias conformadas por lutitas y limoarcillitas amarillentas a rojizas.

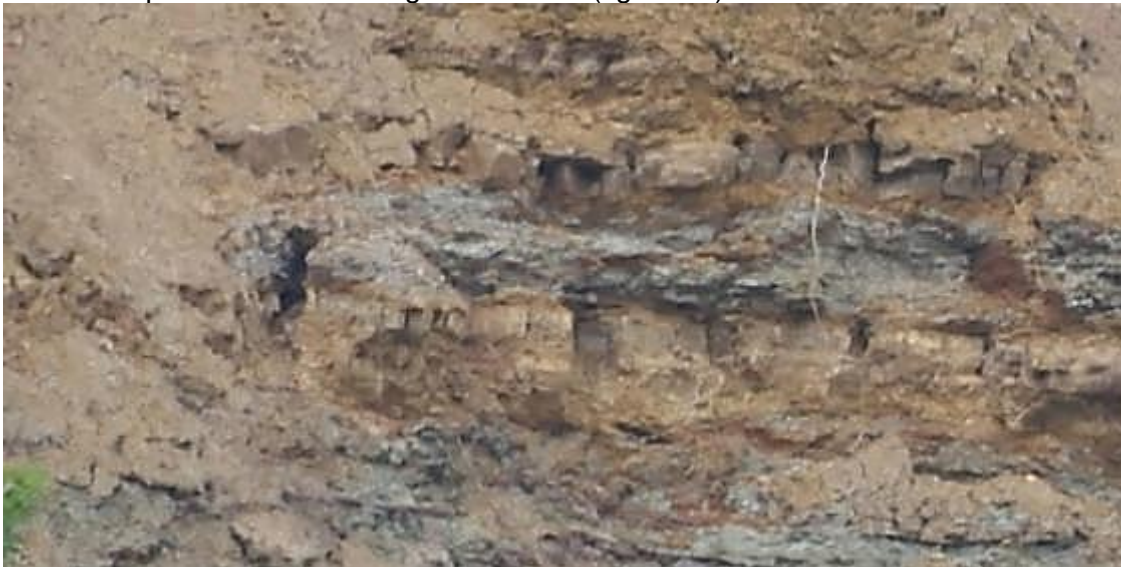
Las secuencias sedimentarias Sambimera Miembro Inferior afloran en los cortes del cauce de la quebrada Agua Sucia que cruza el caserío La Laguna de norte a sur, se han identificado limoarcillitas, limolitas tobáceas y areniscas con niveles de margas de coloración pardo amarillento a gris brunáceo (figura 04).

Figura 04. Secuencia sedimentaria de arcillitas y limoarcillitas de la Formación Sambimera.

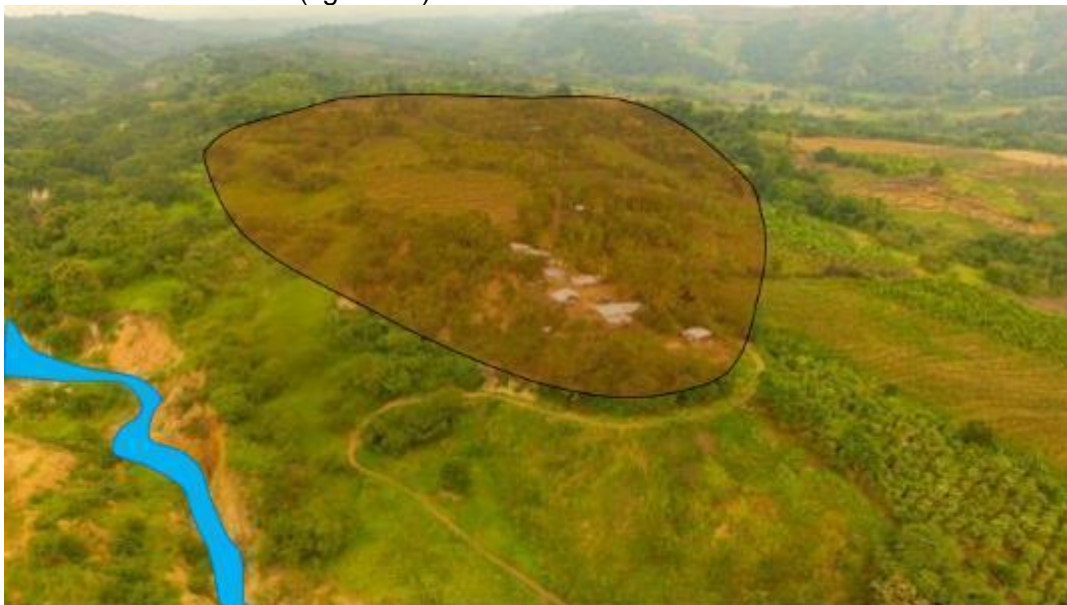
Parte del área urbana de La Laguna se asienta sobre una colina, esta presenta relieves con pendientes suavemente inclinadas a moderadas y alcanza elevaciones de 590 m s.n.m, superficies modeladas en rocas sedimentarias (figura 08).

Figura 08. Colina donde se asientan la mayor cantidad de viviendas del caserío La Laguna.

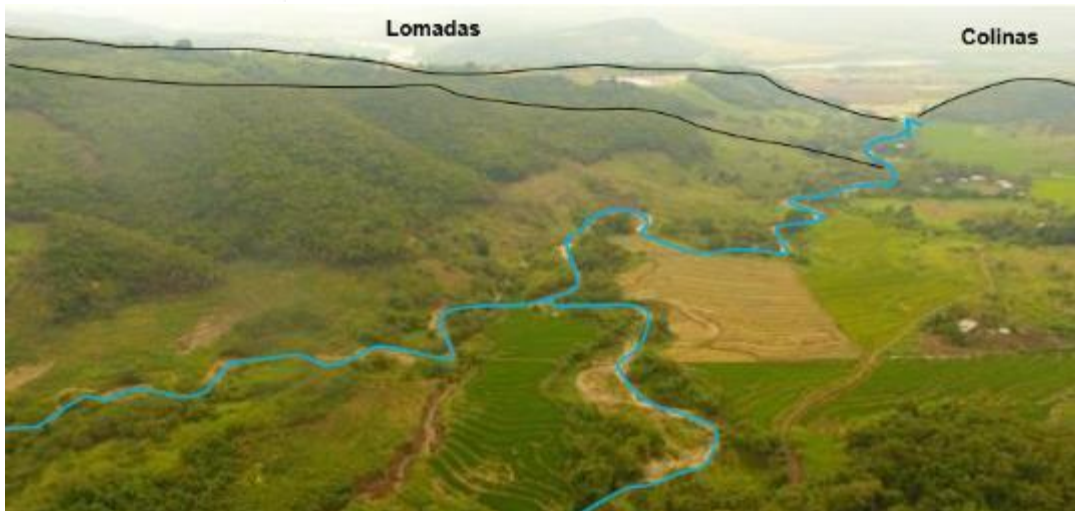
Las lomadas tienen un desarrollo preferencial con dirección norte a sur, alcanzan altitudes de 680 m y pendientes menores a 25°, este tipo de emplazamiento obedece a antiguos procesos de movimientos en masa desde las partes altas de las montañas hacia el valle, 5 viviendas se ubican sobre este tipo de geoforma al oeste del área urbana (figura 09).

Figura 09. Vista de norte a sur de las lomadas próximas a la confluencia de las quebradas Agua Sucia y El Ron.

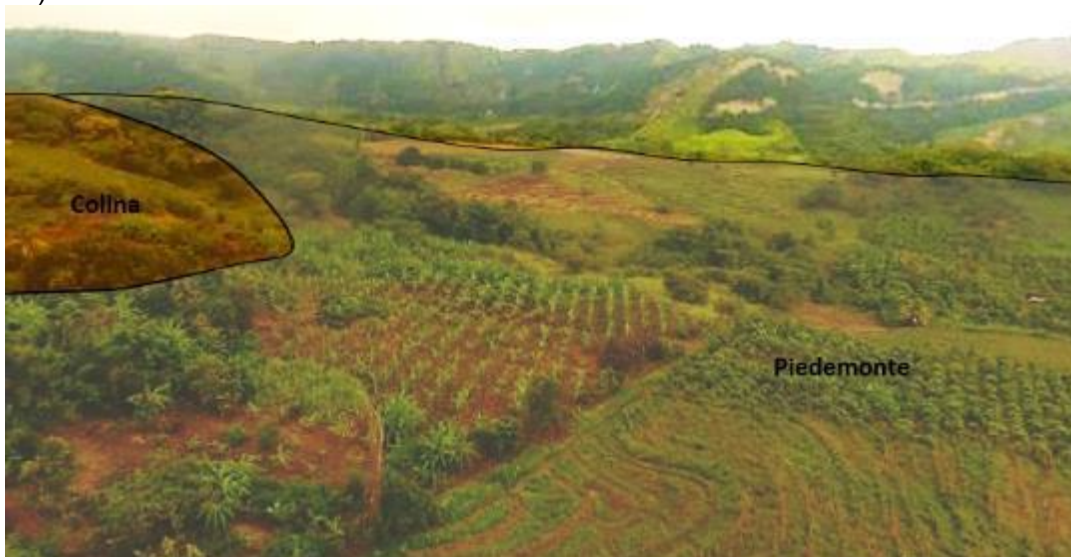
En la zona de evaluación existe un piedemonte que limita las colinas y lomadas con los abanicos aluviales, sobre estas geoformas se han emplazado la mayoría de depósitos de los deslizamientos alcanzando la base o pie de los mismos (figura 10).

Figura 10. Vista de oeste a este del piedemonte aluvial limitando con colinas próximas a la zona urbana de La Laguna.

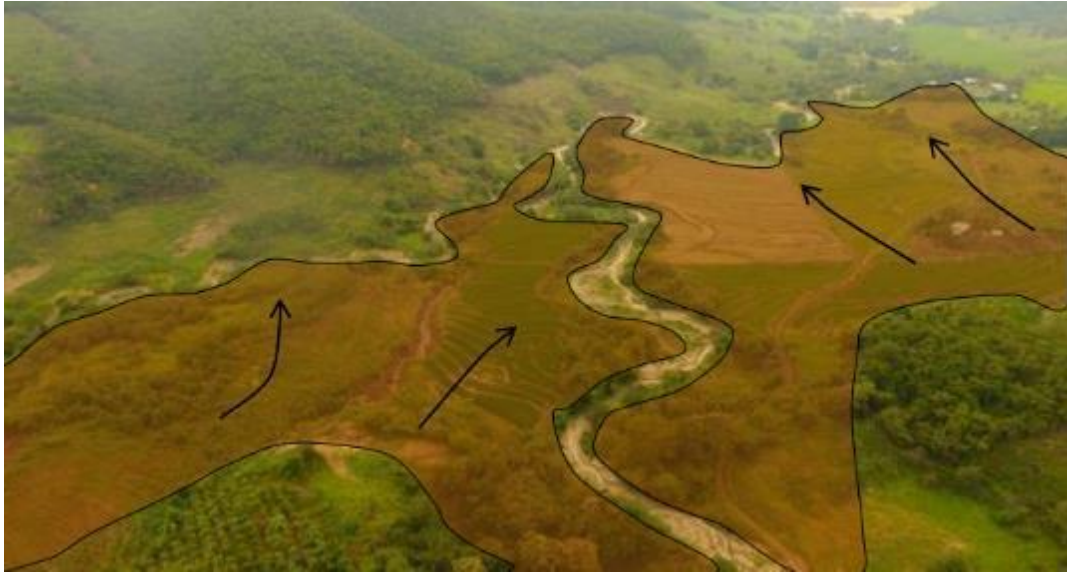
Los abanicos aluviales de piedemonte se han emplazado desde las partes altas de las montañas con pendientes bajas menores a 15° y las zonas llanas con pendientes menores a 5°, estas zonas se encuentran al sur de la zona de estudio y son empleadas como áreas de cultivo (figura 11).

Figura 11. Vista de norte a sur del abanico aluvial emplazado al este de la zona de estudio.

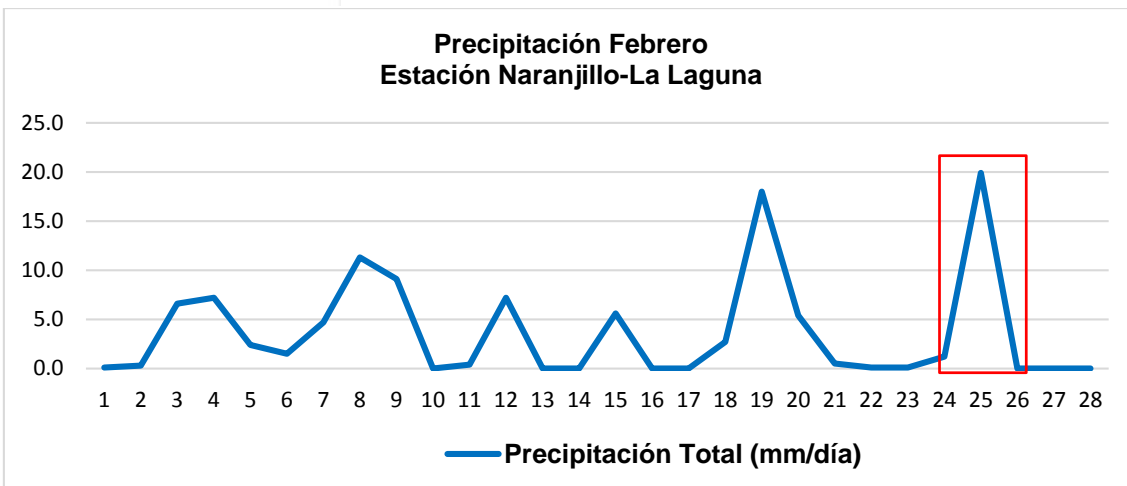
Figura 30. Precipitaciones registradas durante el mes de febrero.

Para el periodo mencionado, la estación más cercana se ubica a 5.9 km (Puerto Naranjitos), el 25 de febrero un día antes de los deslizamientos se registraron lluvias que alcanzaron los **19.9 mm/día** (Cuadro 02 y figura 31).

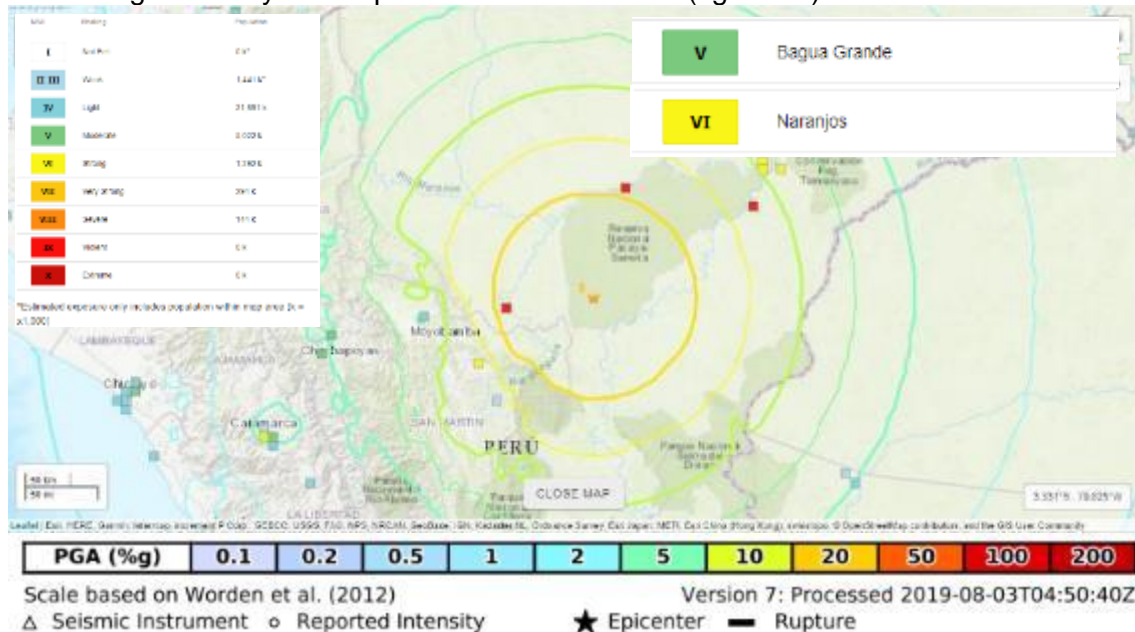
Las intensidades sísmicas estimadas por Servicio Geológico de Estados Unidos USGS llegaron a 5 y 6 MMI para la zona de estudio (figura 32).

Figura 32. Intensidades sísmicas estimadas (USGS, 2019).
