**INFORME TÉCNICO**  
Geología Ambiental y Riesgo Geológico

**PELIGROS GEOLÓGICOS EN EL DISTRITO DE  
PAROBAMBA**  
( PROVINCIA POMABAMBA, REGION ANCASH)

POR:  
BILBERTO ZAVALA C.

LIMA – PERU  
JUNIO 2008

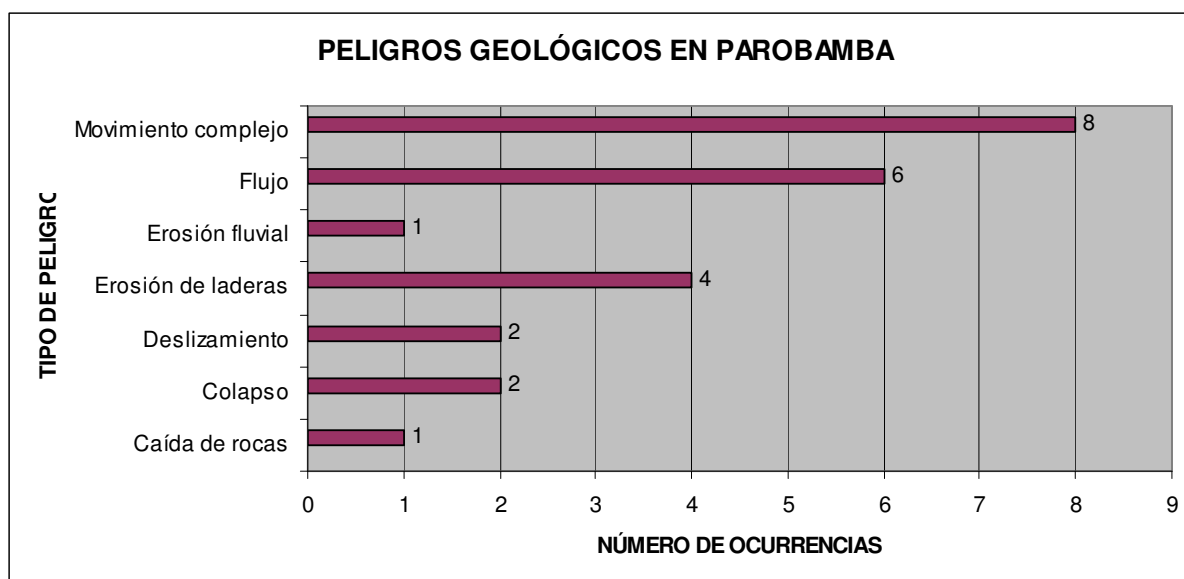
A nivel de distrito, la base de datos de peligros institucional, muestra 24 fichas de inventario de peligros, cuya distribución en función a el tipo de peligro se muestra en el Gráfico N° 1, y la descripción de cada uno de ellos se detalla en el Cuadro N° 1, donde se consigna el tipo específico de peligro, su estado o actividad, coordenadas y ubicación geográfica, un comentario geodinámico y los daños ocasionados o probables.

En el gráfico se puede ver una mayor predominancia de flujos (flujo de detritos o huaycos y algunas avalanchas de rocas antiguas), movimientos complejos y algunos deslizamientos. También ocurren erosión de laderas, derrumbes en algunos taludes de carretera.
