DIRECCIÓN DE GEOLOGÍA AMBIENTAL Y RIESGO GEOLÓGICO

Informe Técnico N° A7028

MOVIMIENTOS EN MASA EN LA LOCALIDAD DE SAN ANTONIO

Región San Martín
Provincia Picota
Distrito Tingo de Ponasa

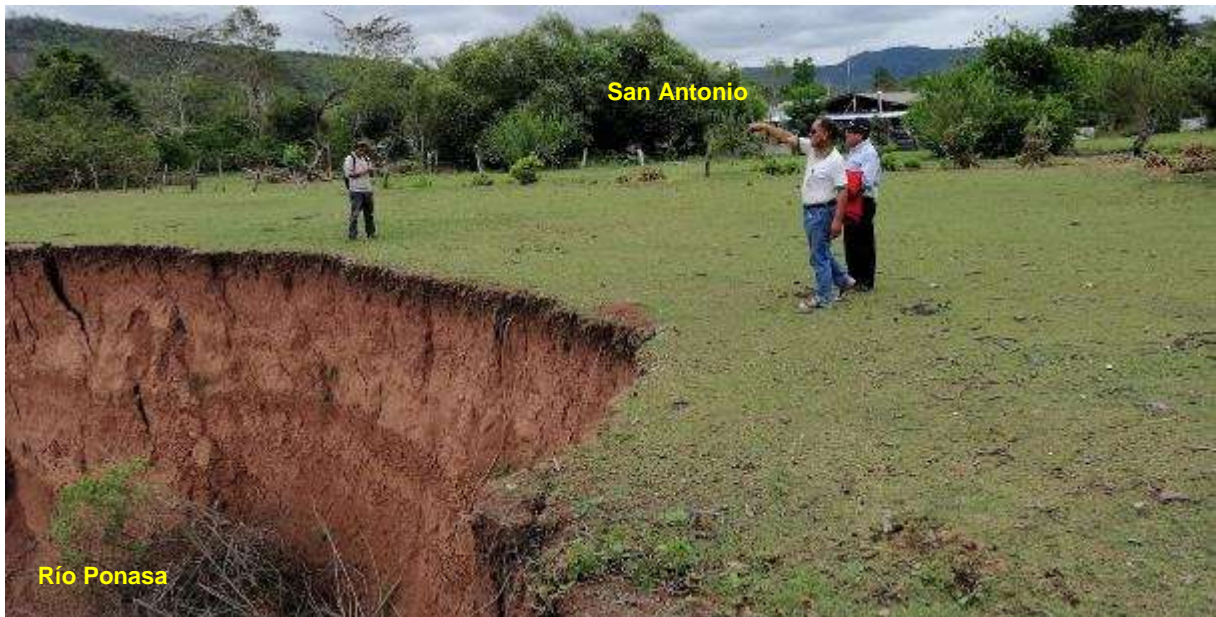
Figura 2: Localidad de San Antonio.

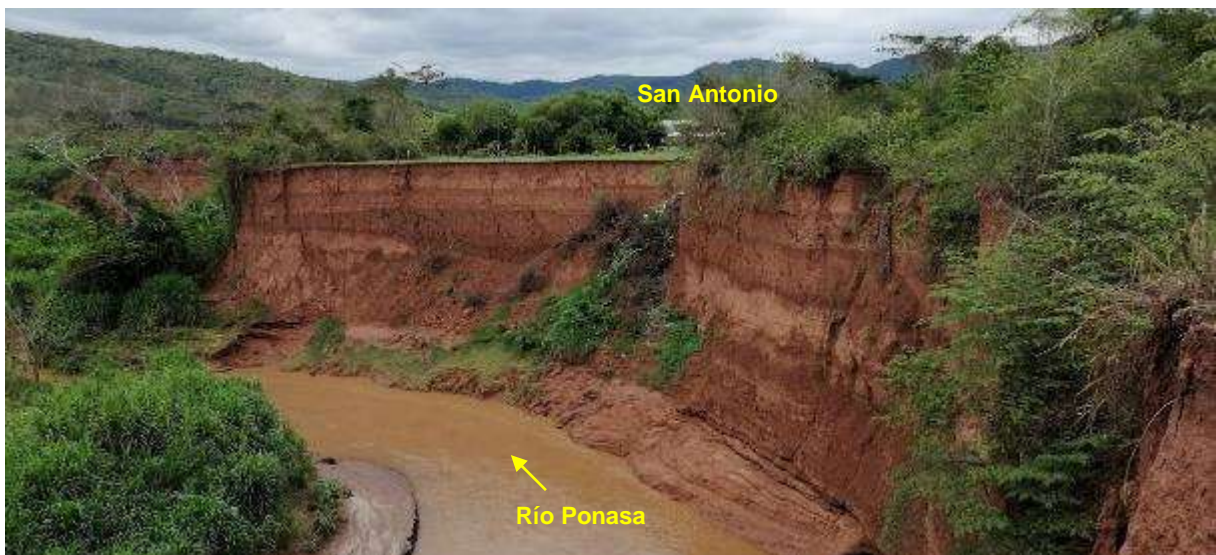
Figura 3: Localidad de Shucushyacu, vista hacia aguas abajo del río Ponasa.

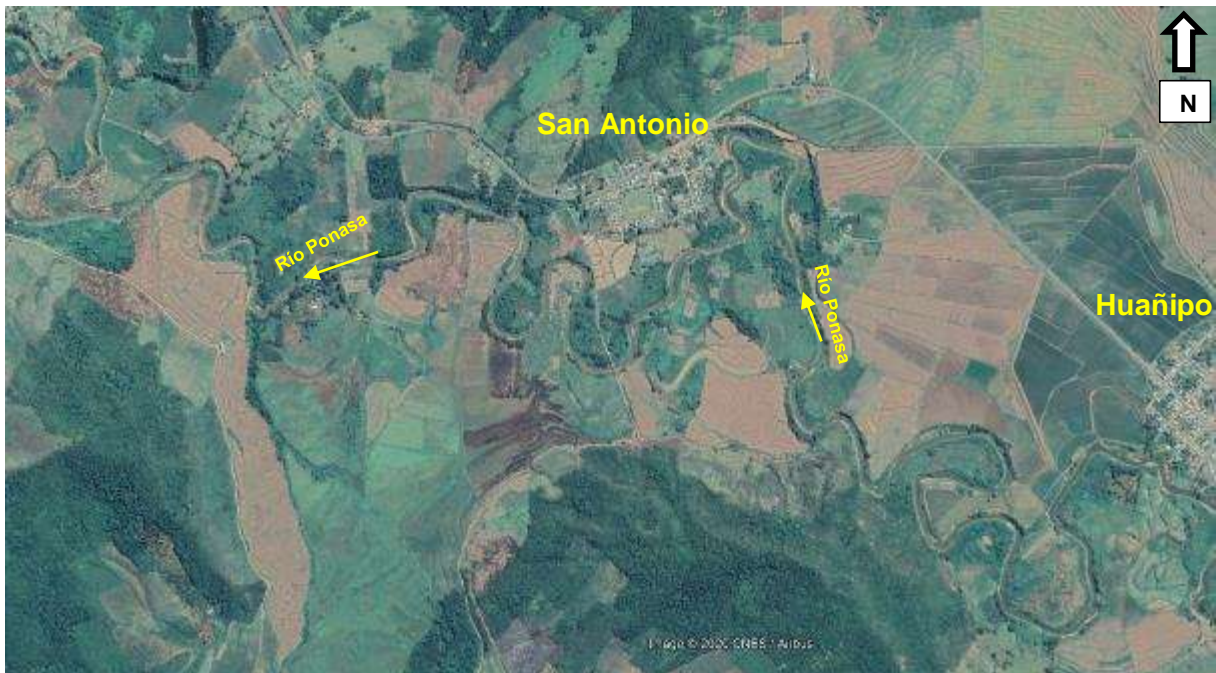
En río Ponasa es la principal unidad hidrográfica de la zona de estudio. Muestra un flujo divagante y meándrico con dirección preponderante de oeste-este. Presenta un ancho promedio actual de 20 a 25 m, Figura 4.

Figura 4: Vista del curso del río Ponasa en la zona de estudio, localidad de San Antonio.

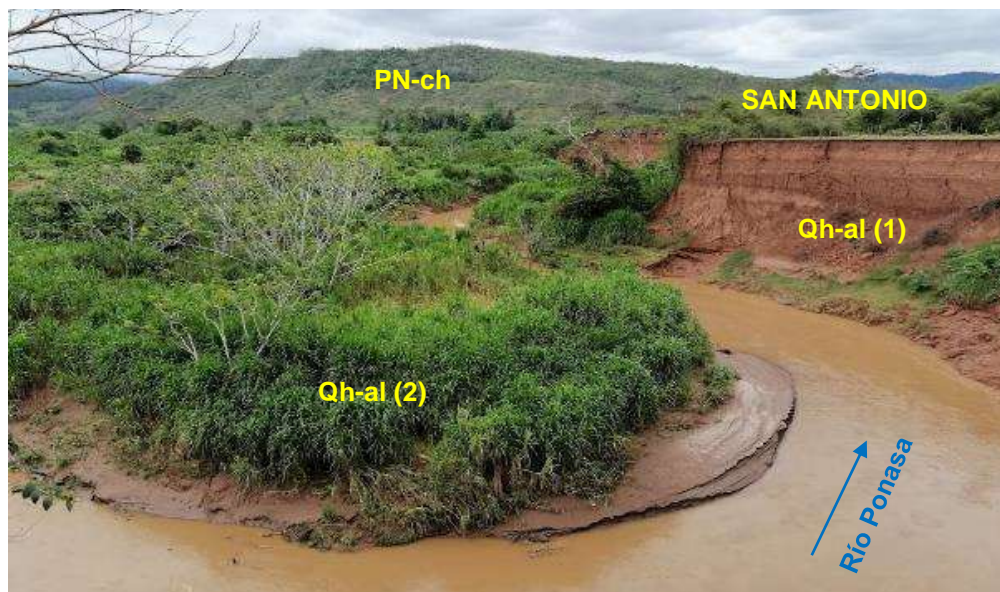
Rellenando el valle del río Ponasa, en ambas márgenes del río mencionado se observan depósitos cuaternarios aluviales (Qh-al), que están conformadas por arcillas de mediana a baja plasticidad bien compactas y materiales más recientes conformados por arenas de grano medio, de baja compacidad, ver Figuras 5 y 6.

Figura 5: Unidades lito-estratigráficas en la zona de estudio. PN-ch = Formación Chambira, Qh-al (1) = Depósitos aluviales arcillosos y Qh (2) = Depósitos aluviales arenosos.

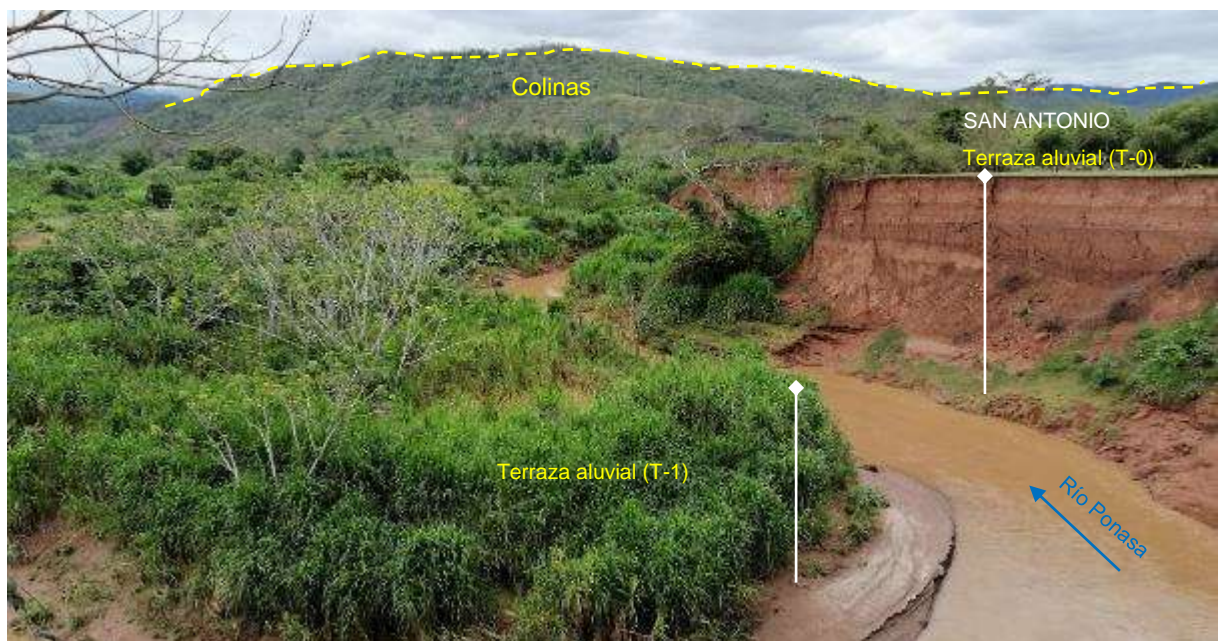
Corresponde a superficies de morfología plana de origen aluvial, con pendientes de 0° a 5° de inclinación. Sobre esta unidad morfológica se asienta la totalidad del área urbana de San Antonio y de desarrollan las actividades agrícolas y pecuarias.

Figura 7: Morfología de la zona de estudio. Se reconocen dos terrazas aluviales (T-0 y T-1), ambas disectadas por el río Ponasa y limitadas por colinas estructurales en rocas sedimentarias.

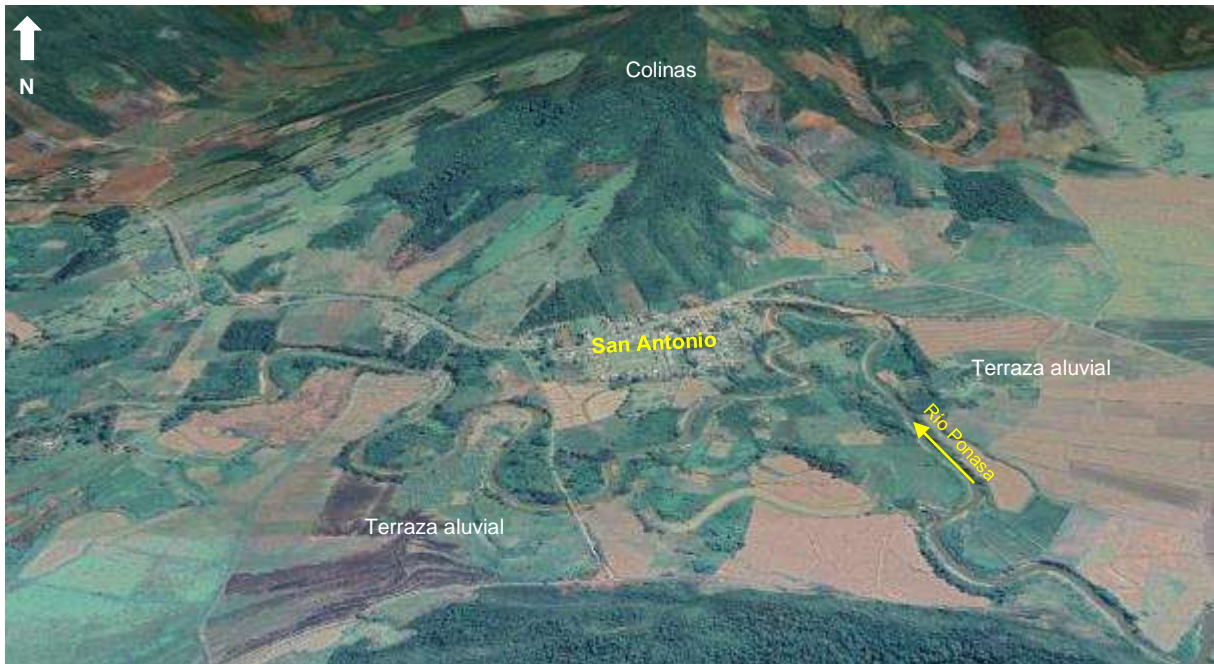
Figura 8: Vista satelital de la morfología de la zona de estudio. Fuente: Google Earth, 2020.
