DIRECCIÓN DE GEOLOGÍA AMBIENTAL Y RIESGO GEOLÓGICO

**Informe Técnico N° A7077**

# PELIGROS POR DESLIZAMIENTO EN EL CASERÍO COCA ENRIQUE

Región Amazonas  
Provincia Utcubamba  
Distrito Cajaruro

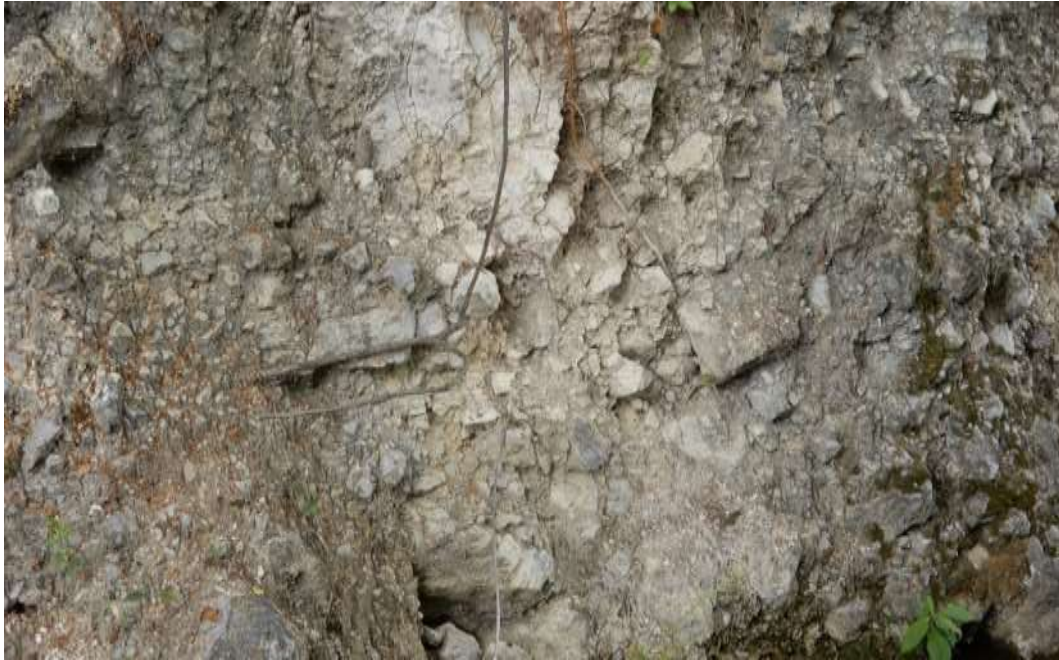
**Figura 3.** Foto tomada en la parte baja del Sector 1, se observa margas y calizas de la Formación Sambimera.

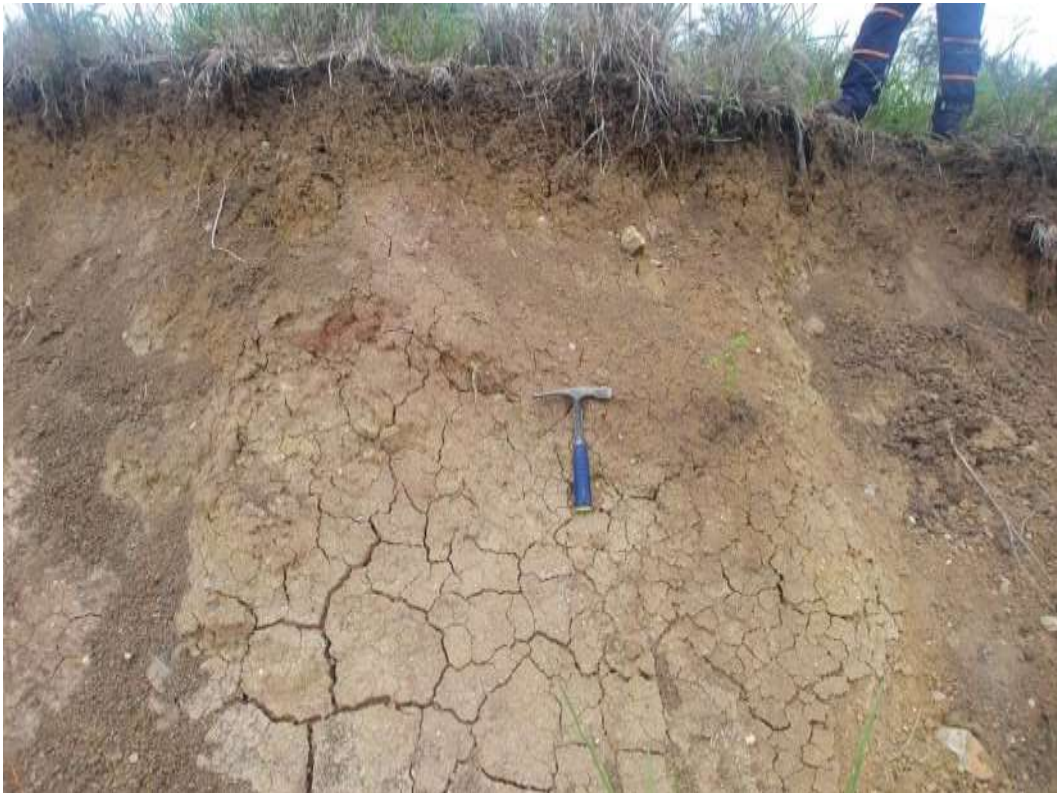
**Figura 4.** En el Sector 2, se observa Limo arcillas, de la Formación Sambimera.

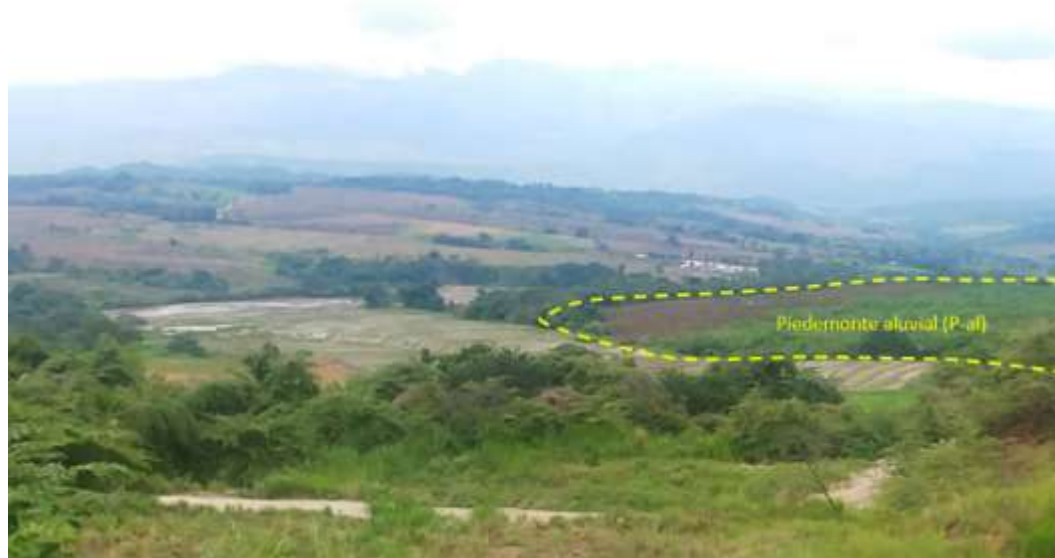
**Figura 6.** En la parte inferior del caserío Coca Enrique, podemos apreciar zonas de piedemonte aluvial, utilizadas para desarrollar cultivos agrícolas.

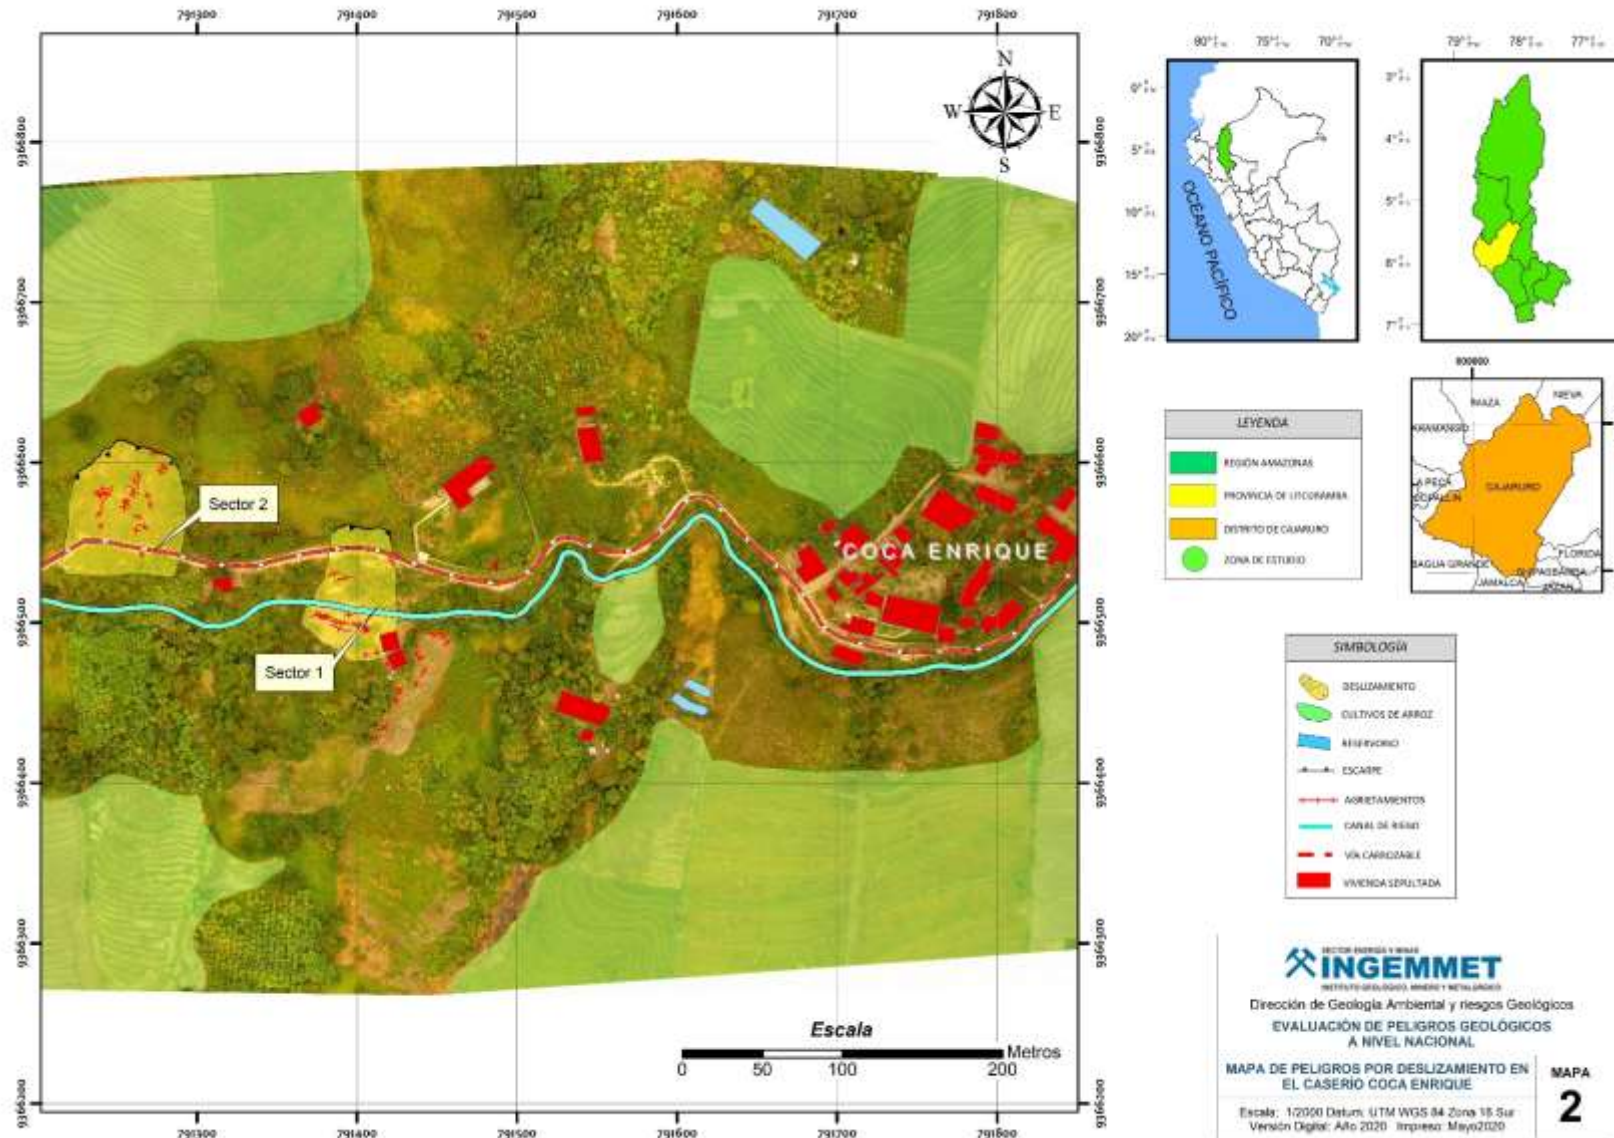
Figura 18. Mapa de peligros por deslizamiento en el caserío de Coca Enrique

- d. Los deslizamientos podrían reactivarse por acción antrópica, lluvias extraordinarias o un sismo.
- e. Por las características del evento, daños ocasionados (vivienda y vía carrozable afectada), las condiciones de inestabilidad actual del terreno, se considera como una zona crítica por peligro geológico de tipo deslizamiento rotacional.
