DIRECCIÓN DE GEOLOGÍA AMBIENTAL Y RIESGO GEOLÓGICO

Informe Técnico N° A7090

EVALUACIÓN DE PELIGROS GEOLÓGICOS EN EL SECTOR DE COCAS Y DE LA ZONA PROPUESTA PARA REUBICACIÓN

Región Ayacucho
Provincia Víctor Fajardo
Distrito Vilcanchos

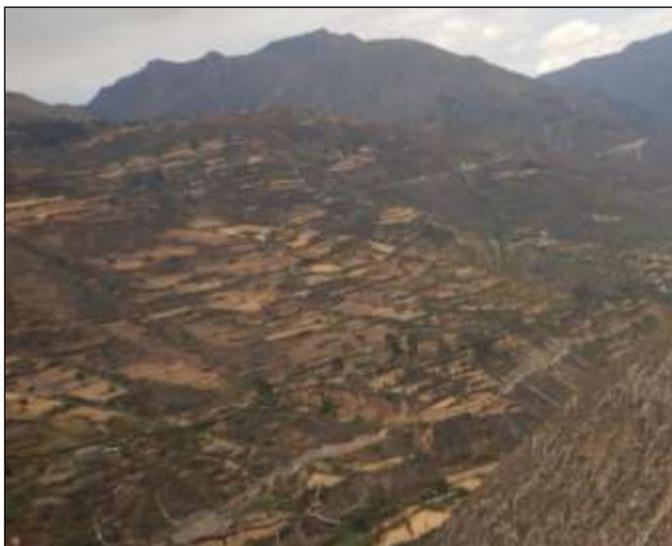
De acuerdo a la fotografía 1 se puede observar este afloramiento a favor de la pendiente al norte del centro poblado de Cocas, y se extiende gran parte hasta el distrito de Totos, donde además se encuentra cubierta por vegetación..

Fotografía 1. Vista al norte donde se observan capas de limoarcillitas oscuras, ubicadas en la margen izquierda del río Pampas.

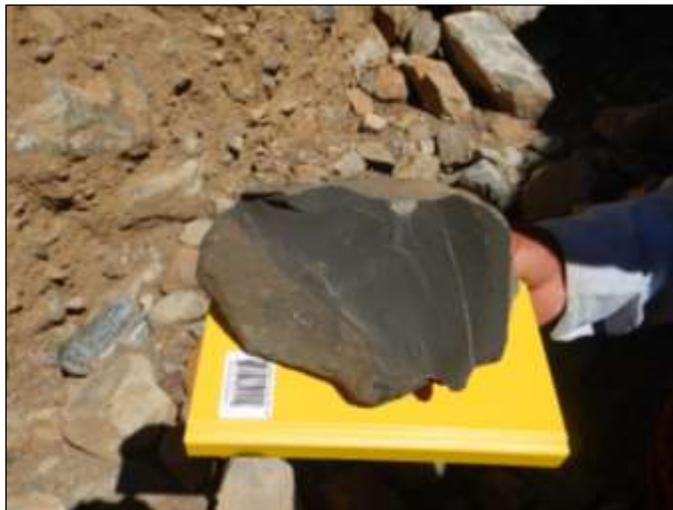
Esta unidad aflora mayormente en todo el centro poblado de Cocas y la zona propuesta para la reubicación (Pillahua), donde se aprecian calizas de color gris oscura (fotografía 2), en bancos medios a gruesos con nódulos.

El substrato se encuentra medianamente meteorizado (A3), según la tabla de rango de meteorización, donde se observó que la roca se encuentra fresca y no se desintegra fácilmente al golpe del martillo, ofreciendo cierta resistividad; así también mencionar que al grado de fracturamiento menos de la mitad está descompuesto y/o desintegrado a suelo.

Fotografía 2. Muestra de mano de caliza con venillas de calcita, localizada en la margen derecha de la quebrada Antani

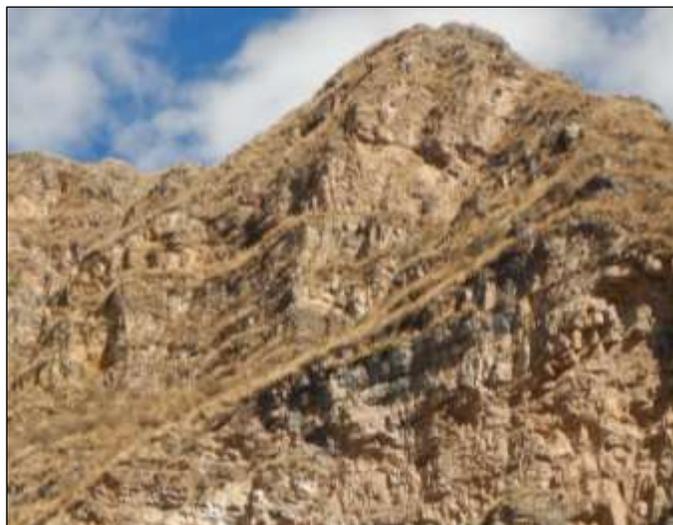
Esta unidad está conformada por intercalaciones de areniscas, areniscas cuarcíticas oscuras, lutitas, y limolitas. De edad Jurásico medio-Cretáceo, se localiza al sur del centro poblado de Cocas (fotografía 3), donde se observó rocas de color beige con estratificación a favor de la pendiente, moderadamente meteorizadas y de mala calidad geotécnica; según la clasificación de niveles de suelos (ISRM, 1981)

Fotografía 3. Vista con dirección al sur de la margen derecha de la quebrada Antani, donde se puede observar la secuencia sedimentaria de la Formación Cachíos; conformada por intercalaciones de areniscas y lutitas de color beige.

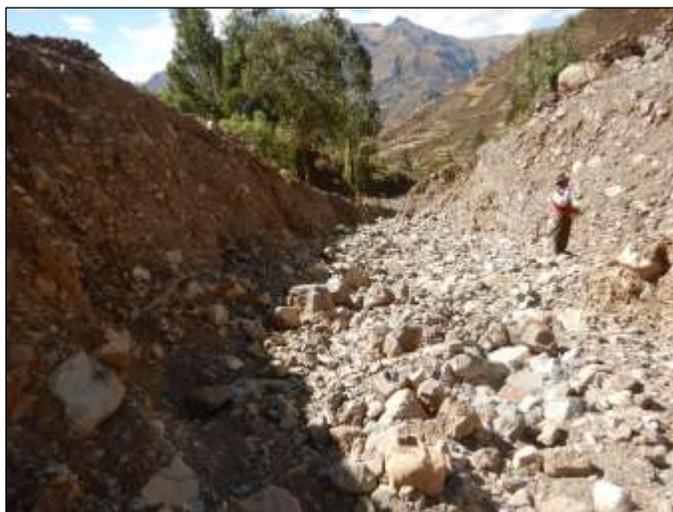
Estos depósitos son del Holoceno, están compuestos por gravas redondeadas a subredondeadas en matriz areno-limosa conformando terrazas aluviales. Su afloramiento se encuentra en ambas márgenes de las quebradas Antani y Uchujucha, como se muestra en la fotografía 4.

Fotografía 4. Vista con dirección al sur del centro poblado de Cocas, donde se aprecia material del depósito aluvial, ubicado en las coordenadas UTM 8494941 N, 556929 E, con altitud de 3419 m s.n.m.

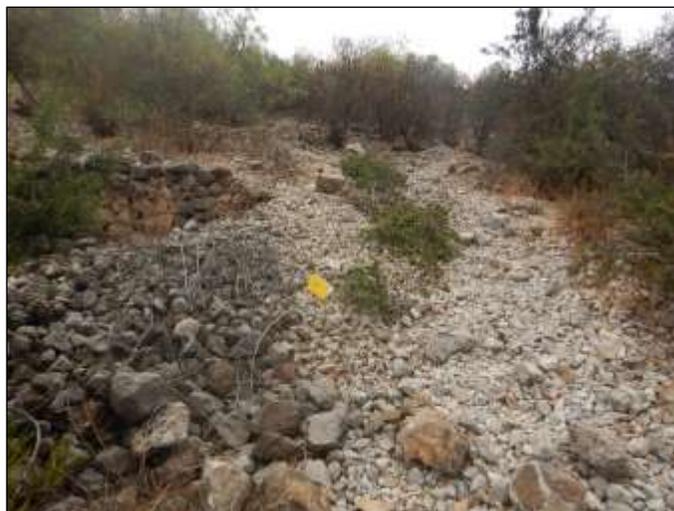
Son depósitos que se encuentran acumulados al pie de laderas prominentes, como material de escombros constituidos por bloques de gravas, guijarros con clastos subangulosos a angulosos y matriz areno-limosa que han sufrido transporte por gravedad. Los depósitos de esta unidad están conformados por los depósitos de movimientos en masa antiguos, como son deslizamientos, avalanchas y derrumbes (fotografía 5).

Fotografía 5. Vista con dirección noreste del sector Pillahua, donde se observan depósitos coluviales antiguos, cubiertos de vegetación, ubicados en las coordenadas UTM 8496155 N, 554418 E, con altitud 3146 m s.n.m.

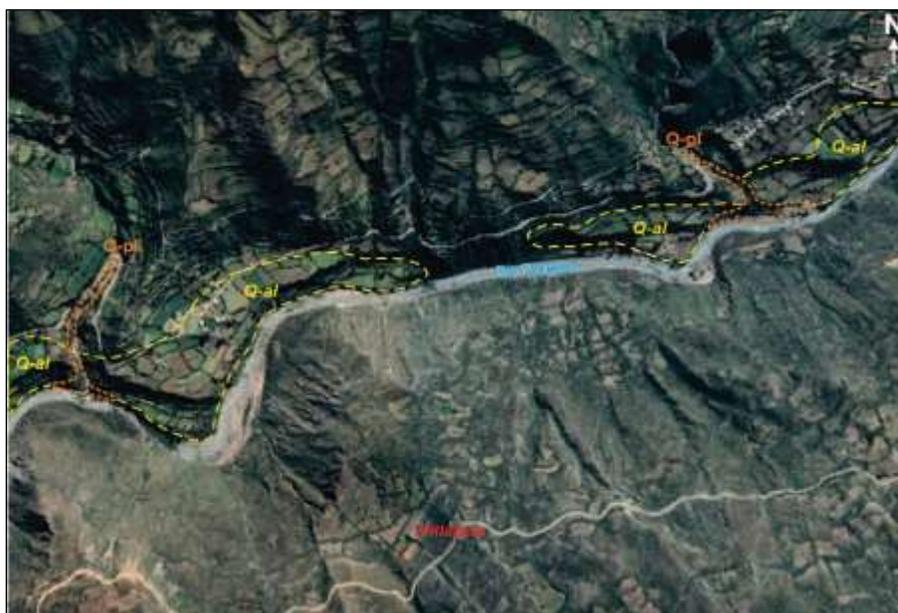
Compuestos por fragmentos rocosos heterométricos (arenas, gravas, bloques, etc.), con relleno limo arenoso-arcilloso depositado en el fondo de valles tributarios y conoides deyectivos en la confluencia con el río Pampas y margen izquierda del mismo (figura 3)

Figura 3. Depósitos proluviales en confluencia con el río Pampas. Frente al centro poblado de Cocas y de la zona propuesta de Pillahua.

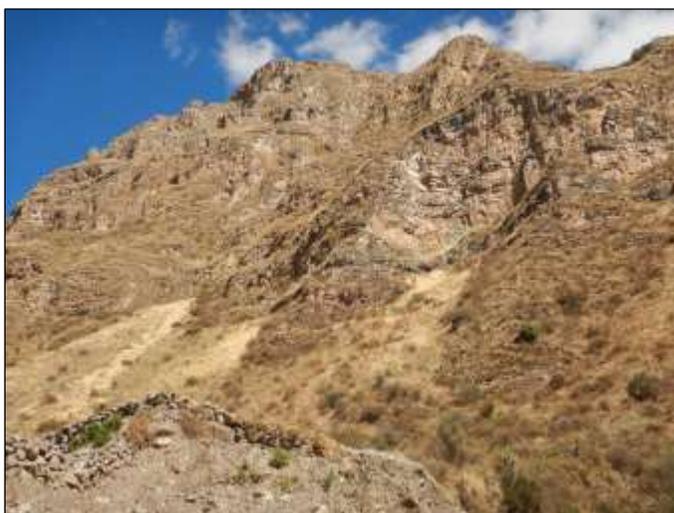
Esta subunidad corresponde a montañas modeladas en afloramientos de rocas sedimentarias del Grupo Pucará, Cabanillas y las formaciones Cachíos y Cercapuquio; las cuales están constituidas por rocas tipo calizas, areniscas con intercalaciones de limolitas y conglomerados con matriz arenosa intercalados con areniscas. Geodinámicamente a estas geoformas se asocia la ocurrencia de derrumbes, deslizamientos, flujo de detritos (huaicos) y procesos de erosión de laderas (fotografía 6).

Fotografía 6. Vista al sureste del centro poblado de Cocas, donde se observan montañas de rocas sedimentarias ubicadas en ambas márgenes de la quebrada Antani.

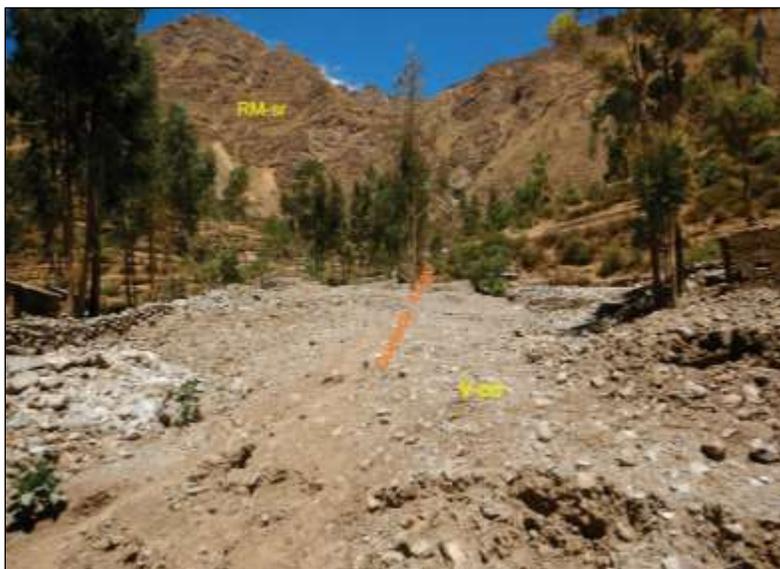
Son aquellos depósitos que se encuentran acumulados al pie de laderas prominentes, como material de escombros constituidos por bloques de gravas, guijarros con clastos subangulosos a angulosos y matriz areno-limosa que han sufrido transporte; se presentan con cierta irregularidad en la quebrada de Antani (figura 6).

Figura 6. Vista con dirección al sur, donde se observa parte del piedemonte coluvio-deluvial, conformado por fragmentos de rocas sedimentarias del Grupo Pucara.

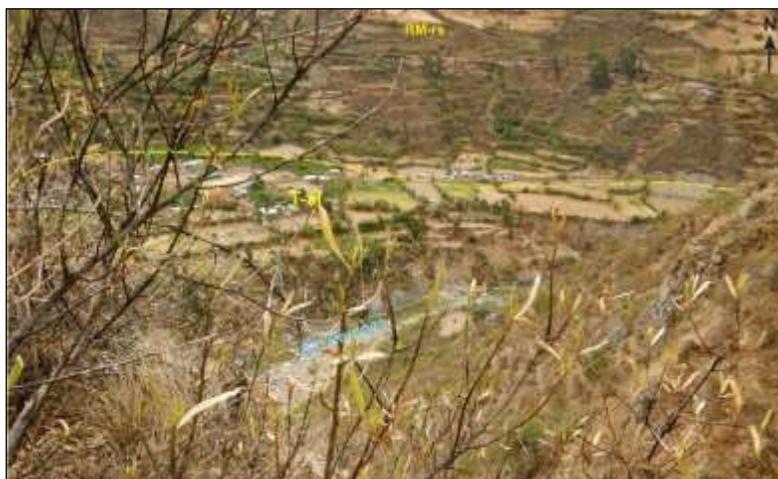
Porciones de terreno que se encuentran dispuestas cerca de la llanura de inundación o del lecho principal de un río, pero a mayor altura, representan niveles antiguos de sedimentación fluvial, los cuales han sido disectados por las corrientes como consecuencia de la profundización del valle. Sobre estos terrenos se asientan y desarrollan viviendas y actividad agrícola, tal como se puede observar en la margen izquierda del río Pampas (figura 8)

Figura 8. Vista donde se puede observar la terraza aluvial a la margen izquierda del río Pampas.

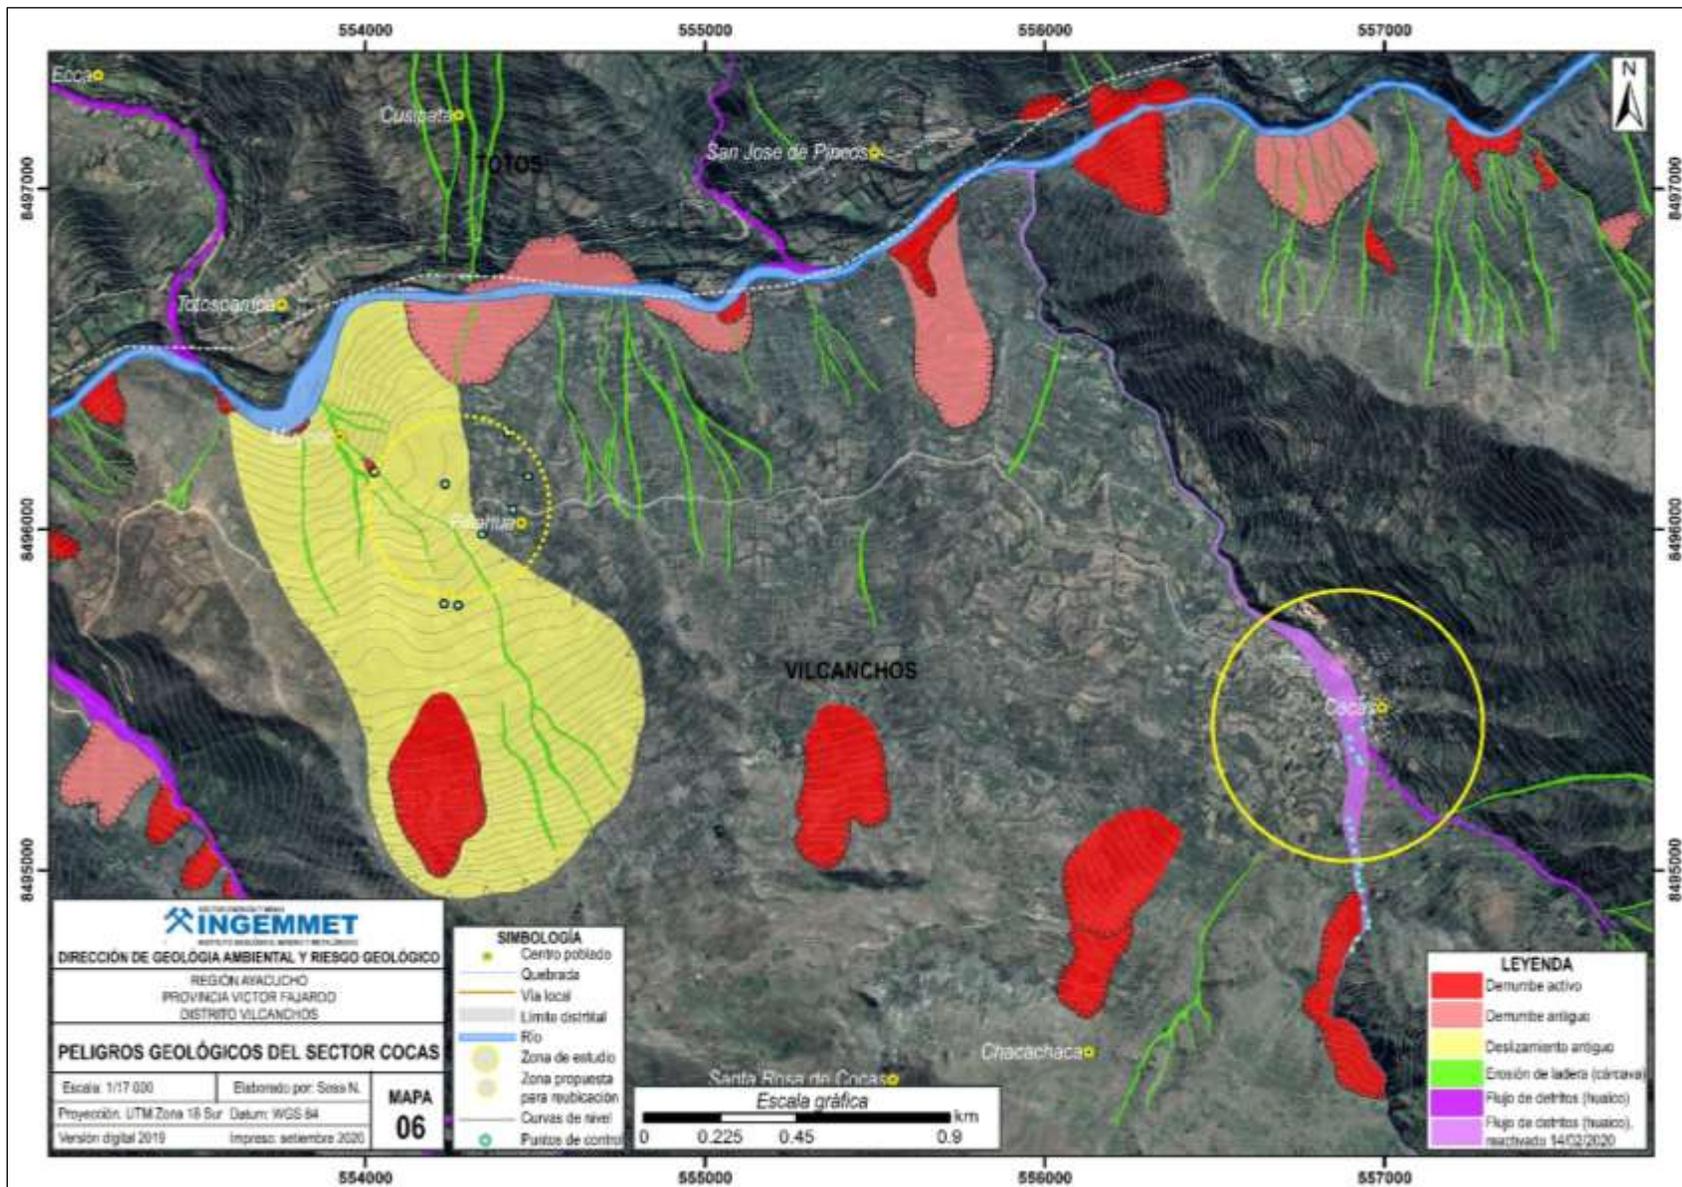
Los peligros geológicos reconocidos en la zona evaluada y sus alrededores, corresponden a movimientos en masa, denominados como flujo de detritos, derrumbes, deslizamientos y erosión de ladera (cárcavas), tal como se muestra en el mapa de peligros geológicos por movimientos en masa. (Anexo 2: Figura 17)

Figura 17. Mapa de peligros geológicos por movimientos en masa de las zonas de estudio.
