DIRECCIÓN DE GEOLOGÍA AMBIENTAL Y RIESGO GEOLÓGICO

Informe Técnico N° A7230

EVALUACIÓN DE PELIGROS GEOLÓGICOS EN LOS SECTORES MARAMPAMPA, VAQUERÍA Y PUENTE ANTIBAMBA

Departamento Cusco
Provincia La Convención
Distrito Ocobamba

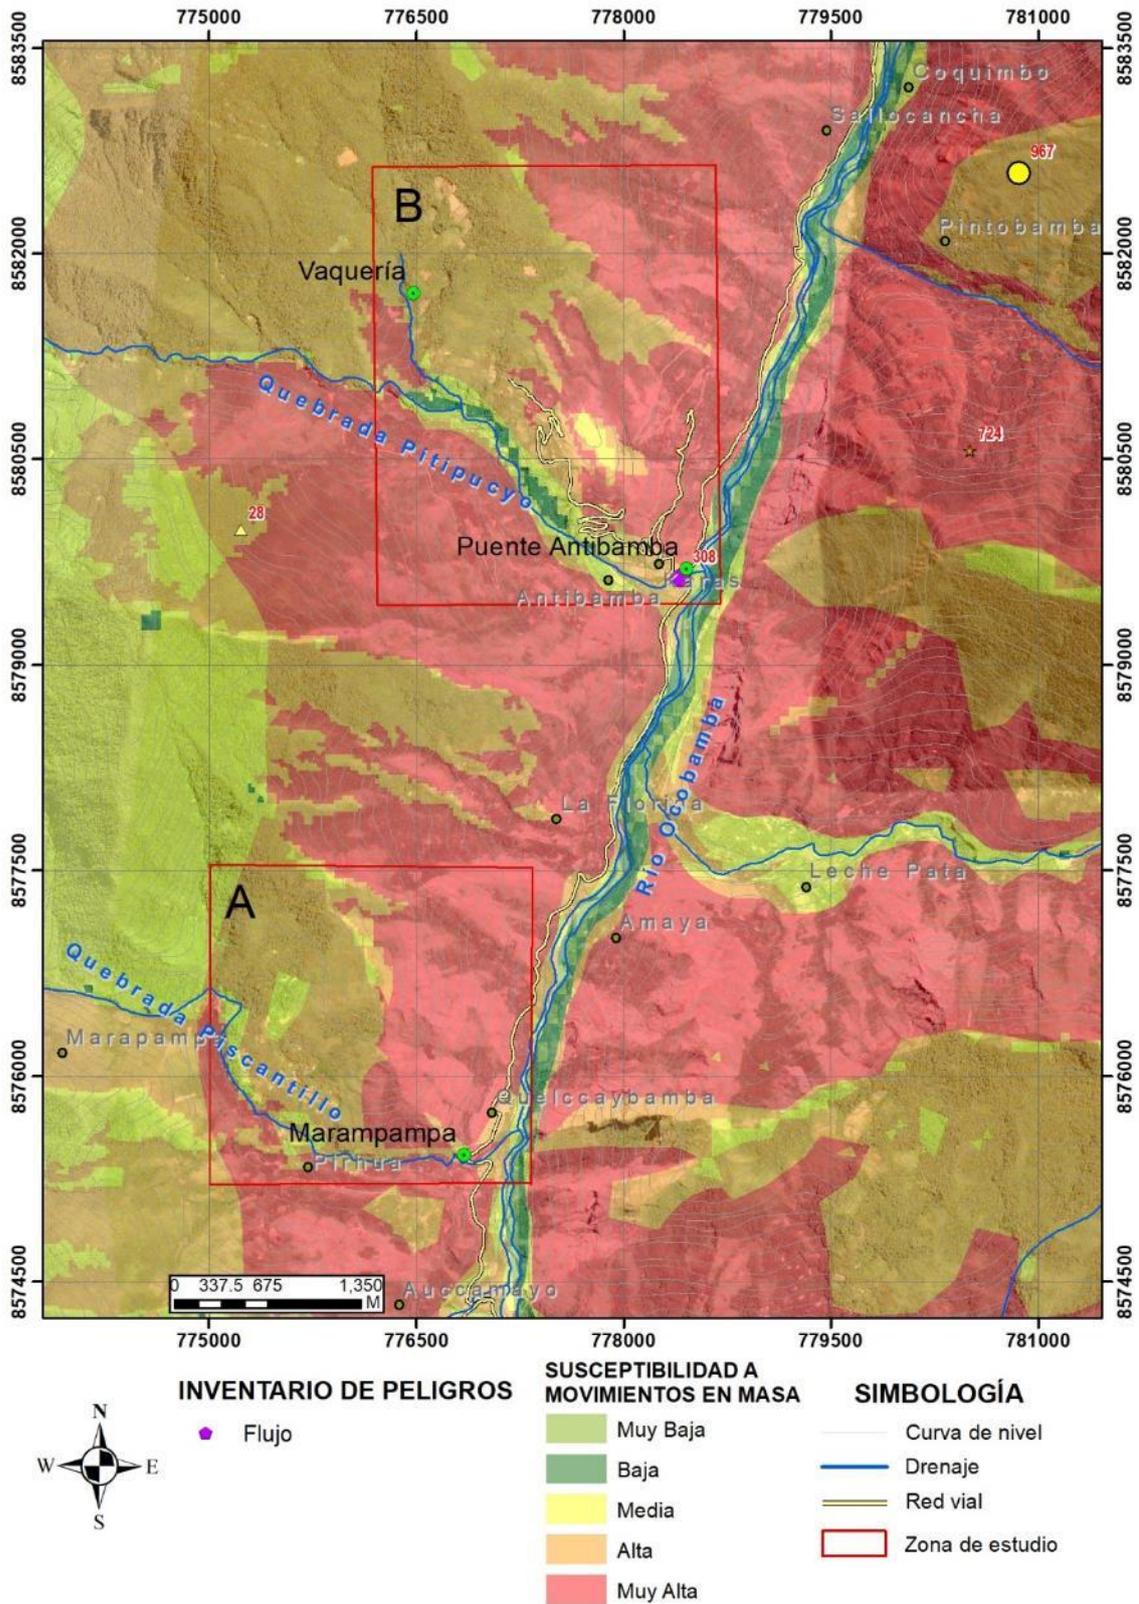
- A) Boletín N° 74, serie C, Geodinámica e Ingeniería Geológica: “Peligro geológico en la región Cusco” (Vílchez et al., 2020), en cuyo estudio se elaboraron mapas de susceptibilidad a movimientos en masa y susceptibilidad a inundación y erosión fluvial, a escala 1: 100 000, donde las zonas evaluadas presentan mayormente de alta a muy alta susceptibilidad a movimientos en masa (figura 1). Además, en la quebrada Pitipucyo, sector Puente Antibamba se identificó un punto crítico, con código de inventario N° 21 por peligros geológicos de tipo flujo de detritos, sobre la cual se recomienda realizar la limpieza y encausamiento de quebradas y colocar defensas ribereñas en sectores afectados con procesos de erosión fluvial.

Figura 1. Mapa de susceptibilidad a movimientos en masa de los sectores evaluados en el distrito de Ocobamba, provincia La Convención, departamento Cusco.

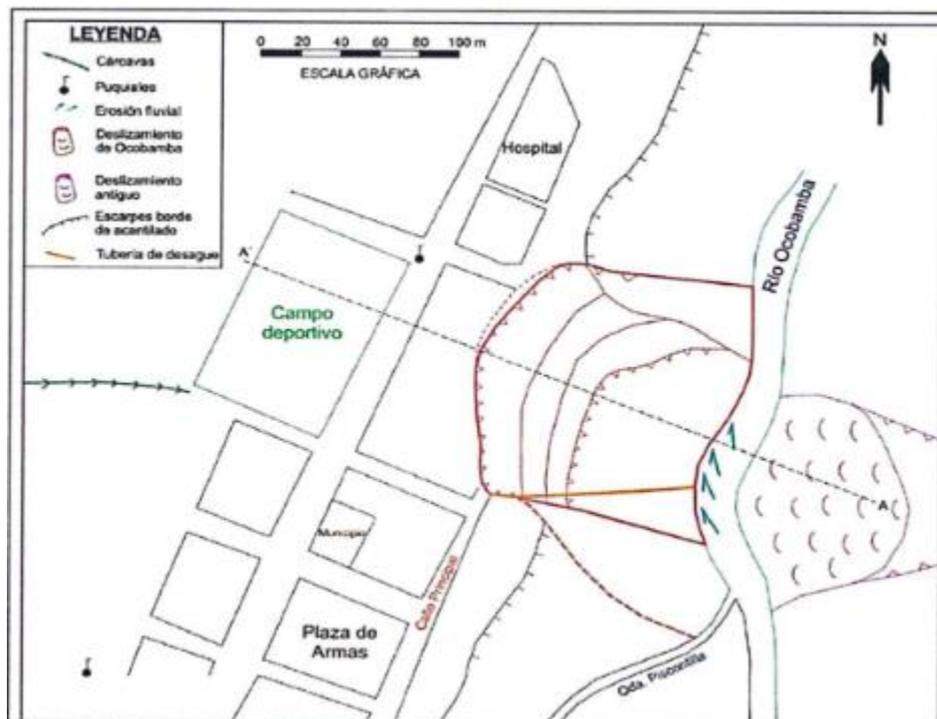
Figura 2: Croquis del deslizamiento, que afectó viviendas del poblado de Ocobamba (Kelcaybamba).

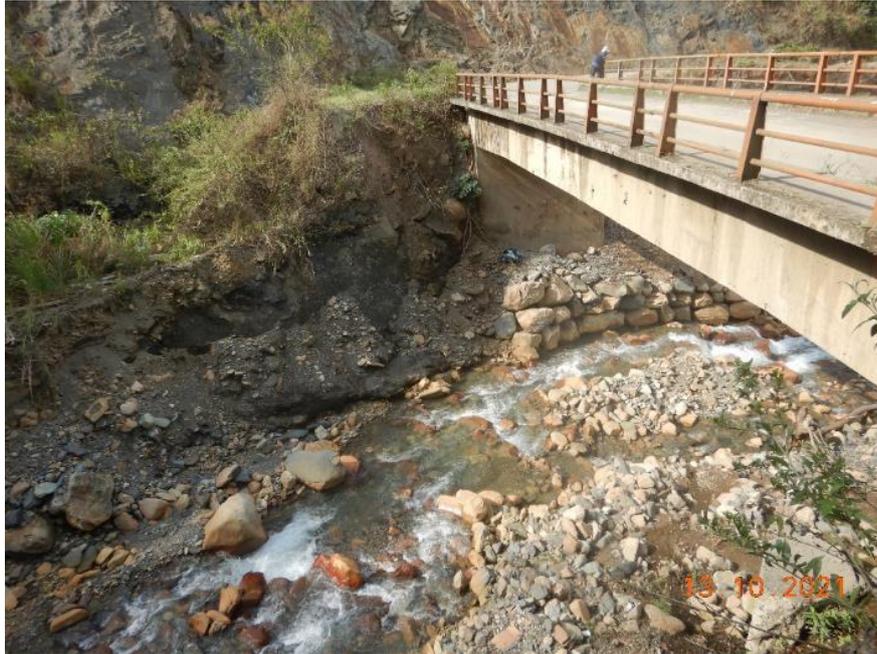
Fotografía 1. Vista al sur, en el puente y la quebrada Piscantillo, se aprecia dos estratos generados por depósitos aluviales, conformados por bloques y gravas inmersos en matriz limo arenosa.

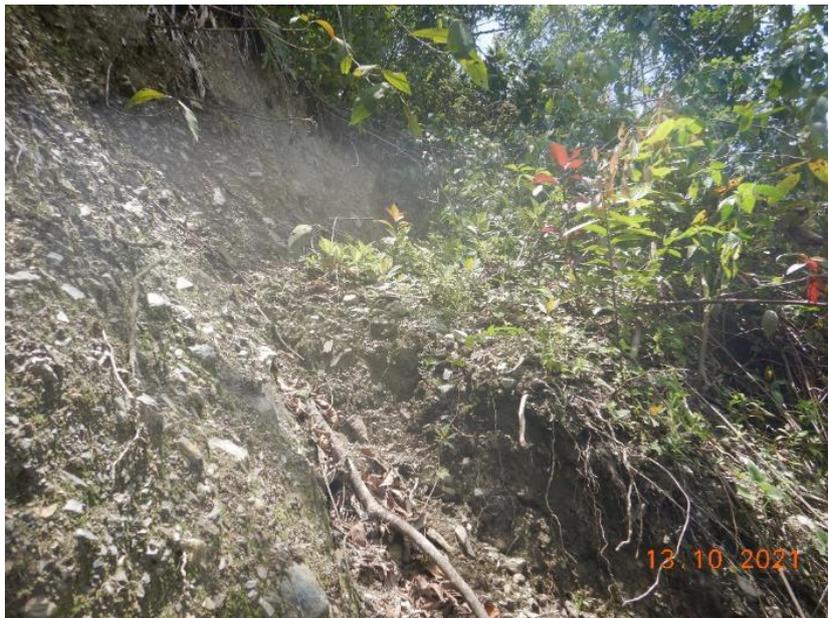
Fotografía 2. Sector Vaquería, en la quebrada Chimocuyoc afluente de la quebrada Pitipucyo, se aprecia un depósito coluvial conformado por bloques y gravas en matriz arcillo limosa.

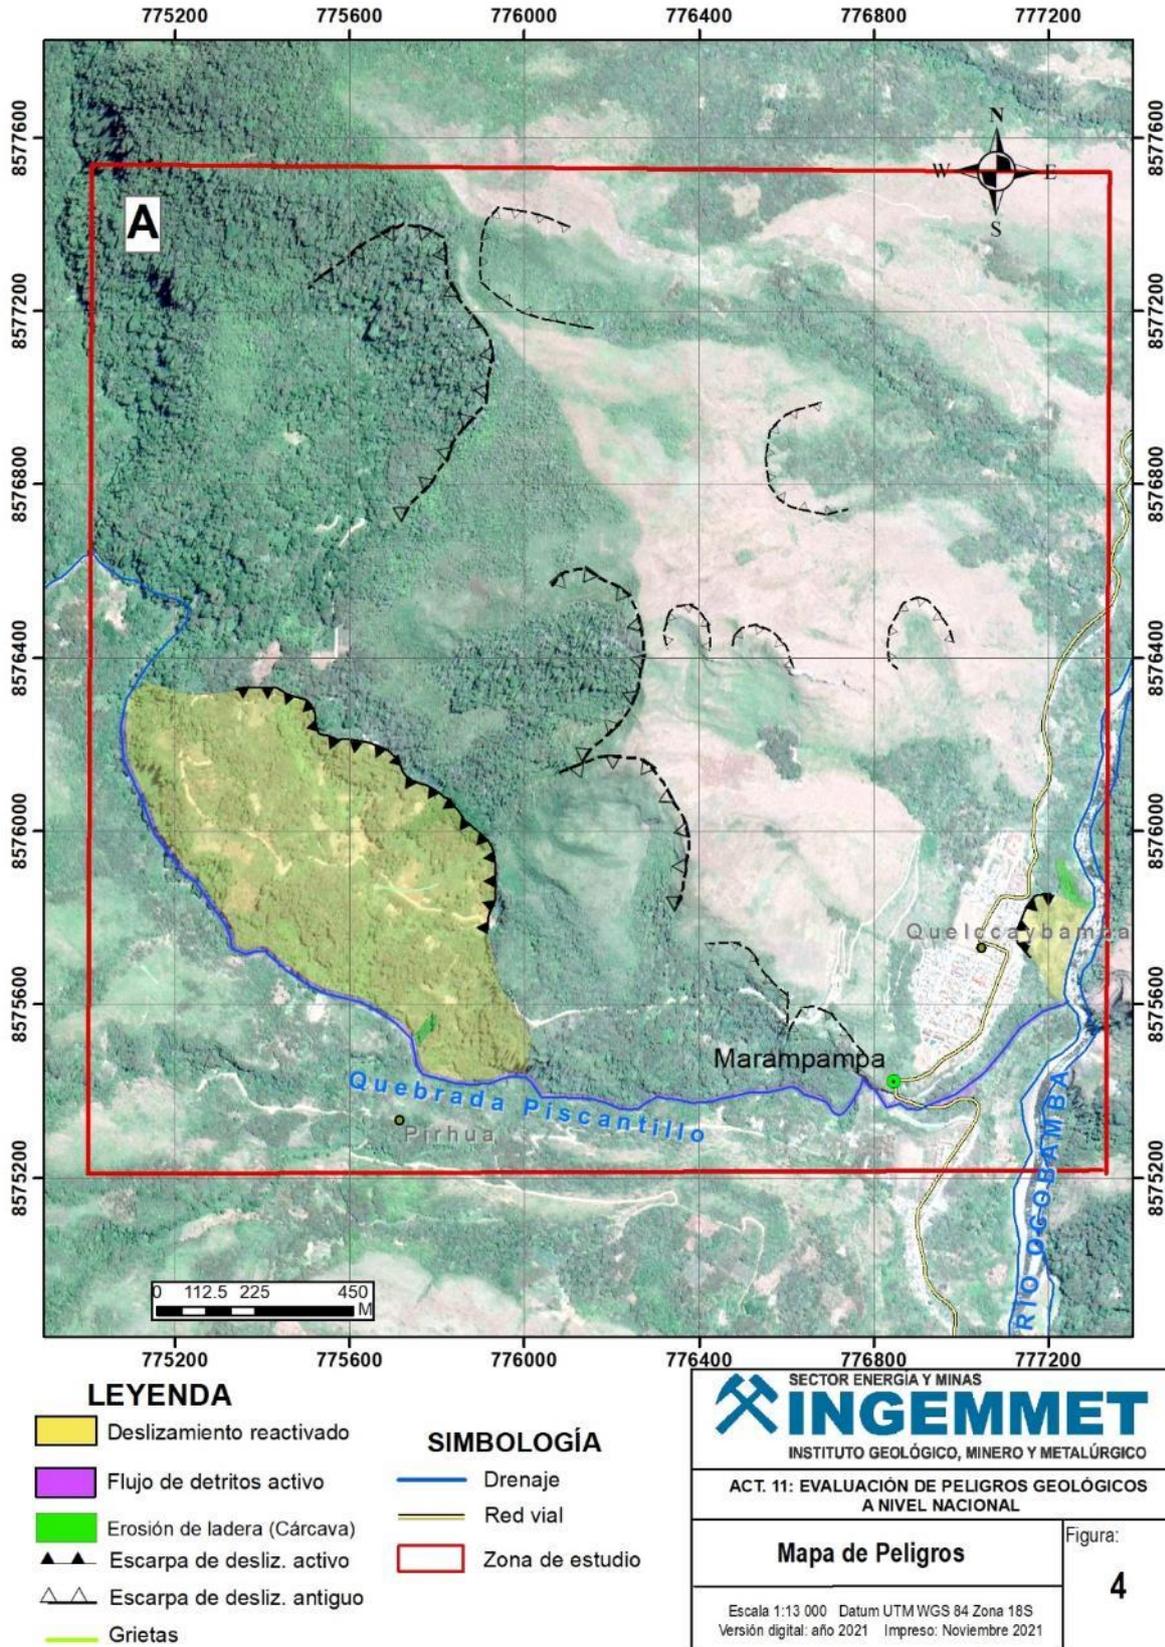
Mapa 4. Mapa de la quebrada Piscantillo, del distrito de Ocobamba, provincia de La Convención, departamento Cusco.

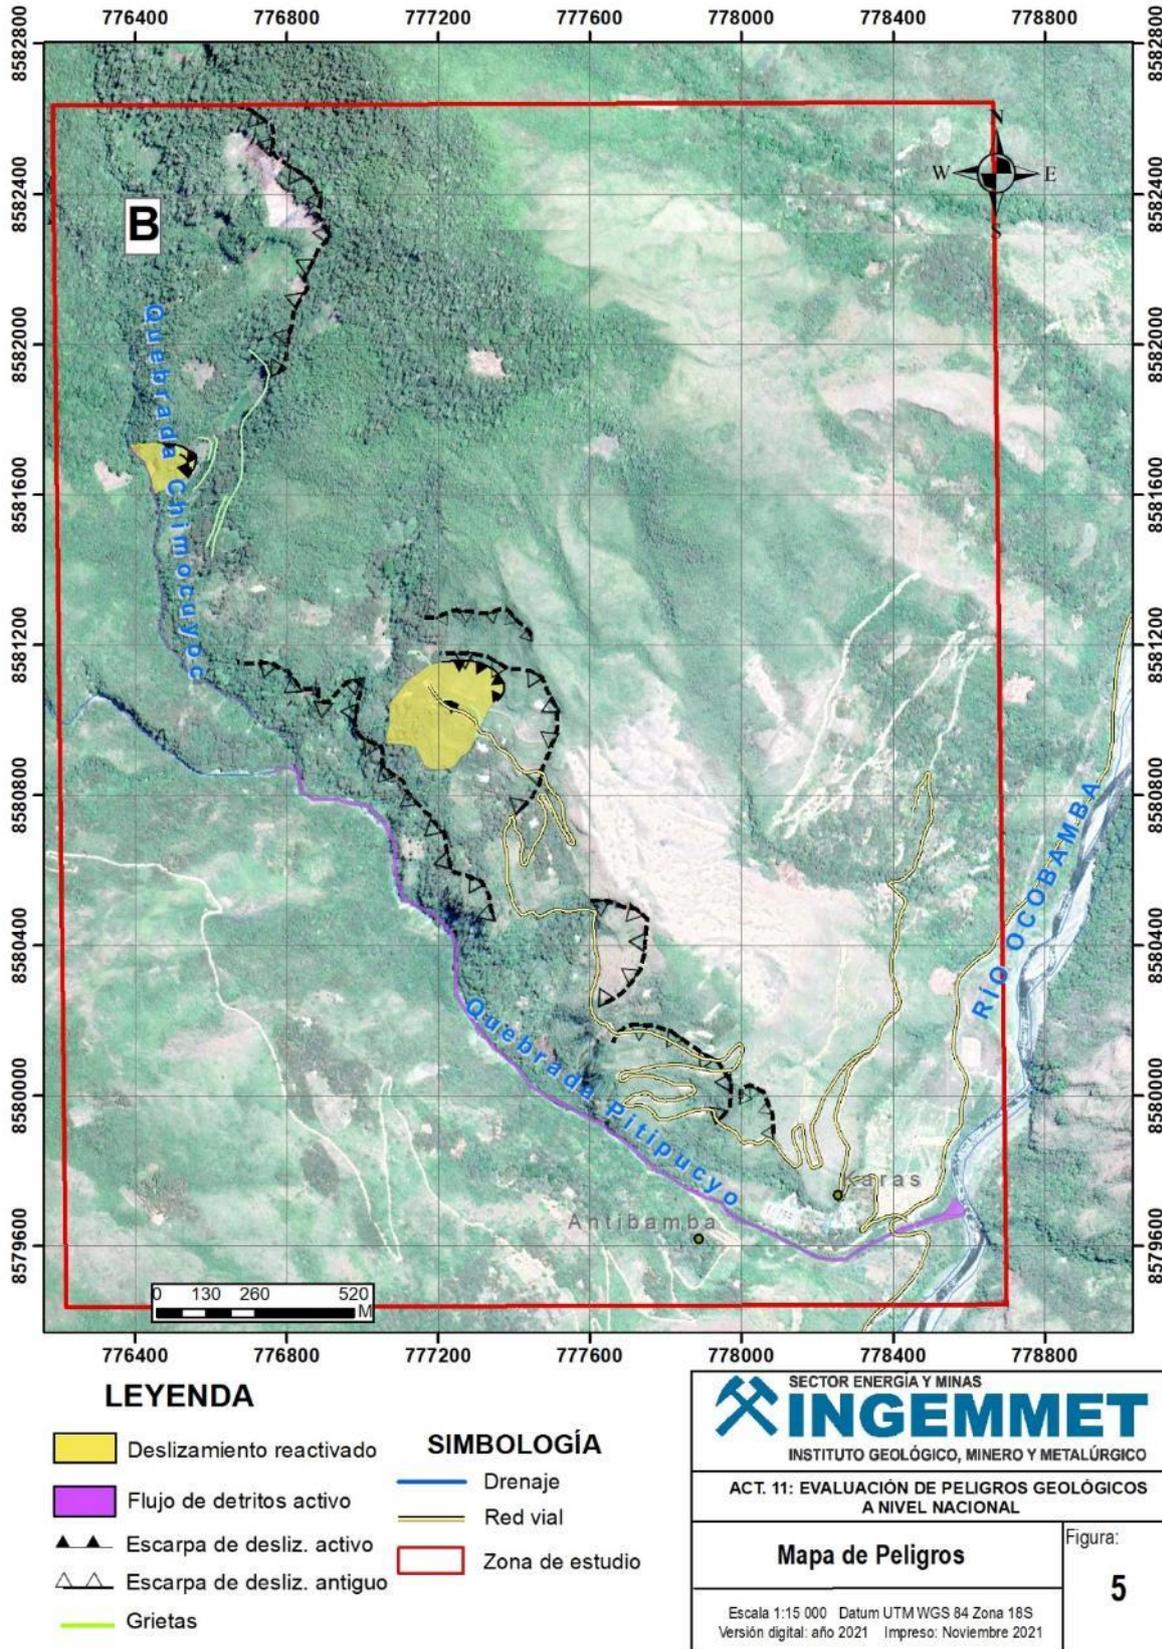
Mapa 5. Mapa de peligros de la quebrada Pitipucyo, del distrito de Ocobamba, provincia de La Convención, departamento Cusco.
