Informe Técnico N° A6591

Informe Técnico:
**Evaluación Ingeniero - Geológica
del deslizamiento de San Luis**

Provincia Carlos Fermín Fitzcarrald - Región Ancash

FEBRERO 2012

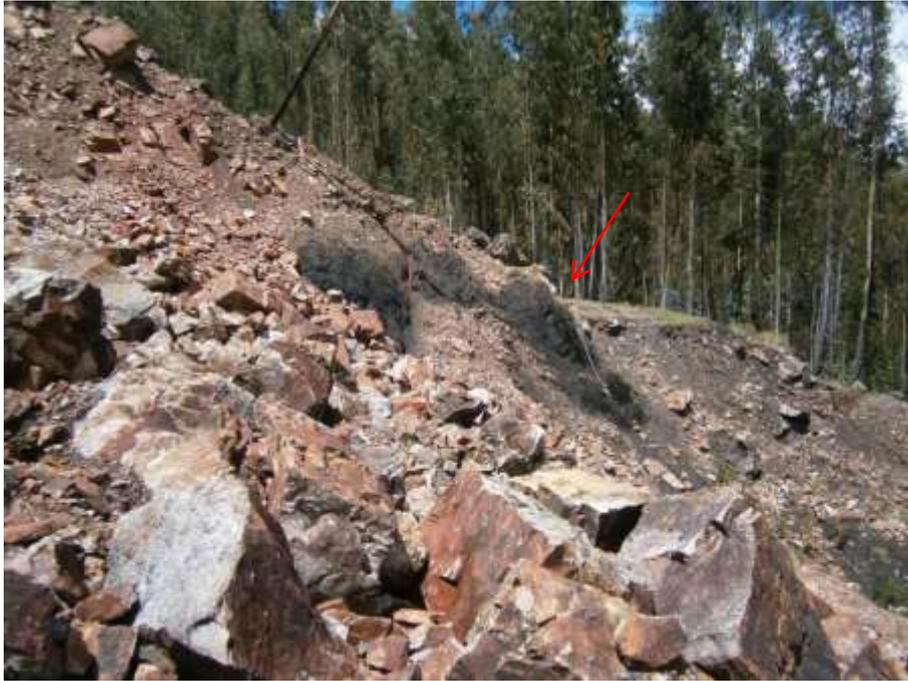
- **Formación Chimu.-** Esta formación se encuentra suprayaciendo a la formación Chicama, está compuesta de areniscas cuarzosas blanquecinas de grano medio intercaladas con lutitas pardo amarillentas y ocasionales mantos de carbón (Foto 02), también se observó en campo que esta formación presenta en algunos niveles surgencias de agua. Desde el punto de vista geomecánico son rocas con características mecánicas malas, desarrollando deslizamientos que se vienen reactivando en época de lluvias.

Foto 02: Se observa los mantos de carbón de la formación Chimú

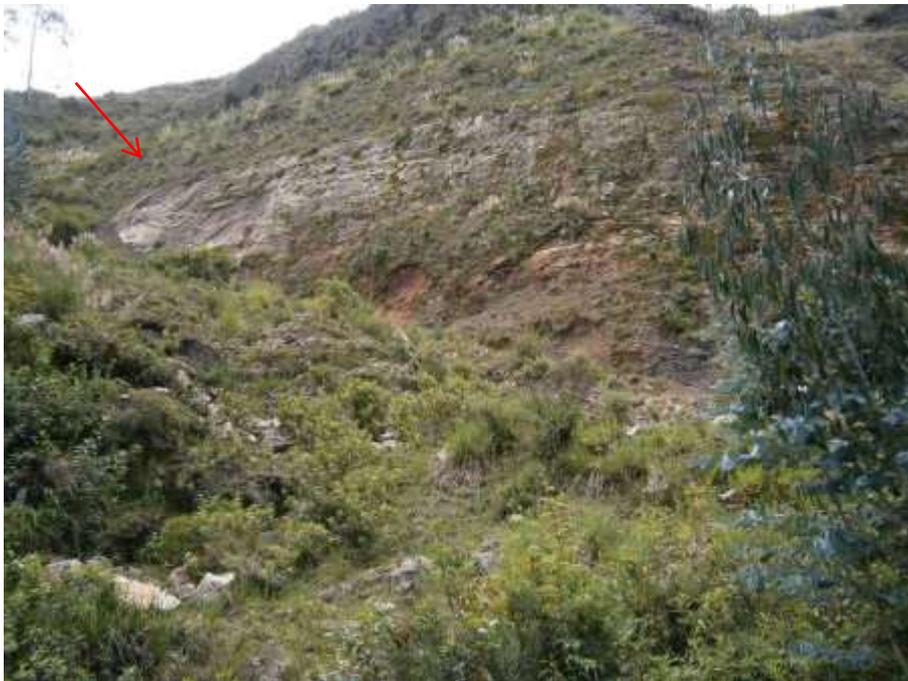
- **Formación Santa.-** Esta formación está constituida por intercalaciones de lutitas, calizas, pizarras y areniscas calcáreas, en el área evaluada se aprecia claramente el nivel de caliza que presenta dicha formación (Foto 03).

Foto 03: Calizas de la formación Santa

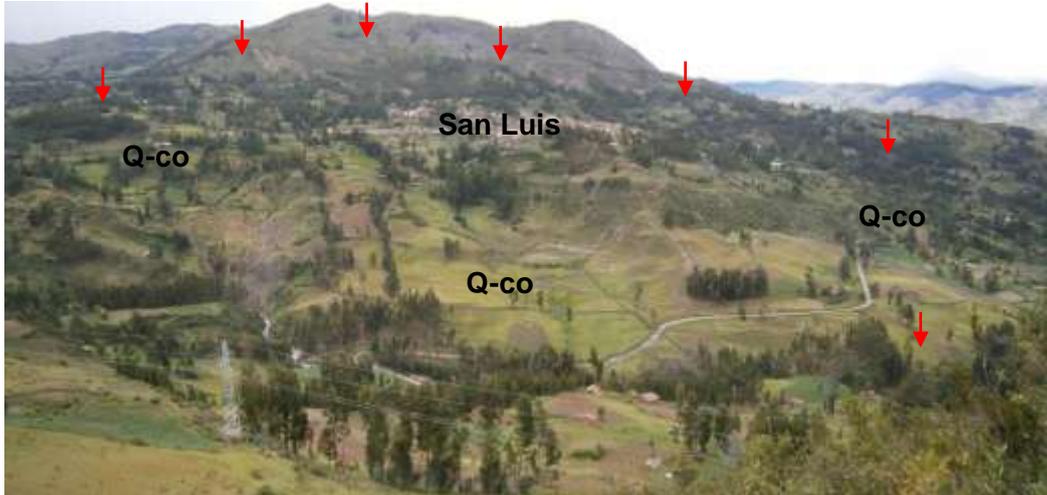
Depósitos de deslizamiento, productos del deslizamiento antiguo y de sus posteriores reactivaciones. Compuesto por gravas bien gradadas (GW), con bolos (5%), cantos (15%) y gravas (60%) en una matriz areno arcillosa (medianamente plástica); de color marrón oscuro en estado húmedo y beige en estado seco, con clastos laminares y cilíndricos; angulosos; de

naturaleza sedimentaria (areniscas cuarzosas, lutitas, lutitas carbonosas). De estructura masiva, medianamente consolidadas, medianamente permeables, y espesores irregulares (>20 m por sectores). Sobre este material se encuentra asentada la ciudad y terrenos de cultivo. (Foto 04)

Foto 04: Se observa los depósitos del deslizamiento antiguo (Depósitos coluviales Q-co), sobre el cual se emplazó el poblado de San Luis, las flechas rojas delimitan dicho deslizamiento.

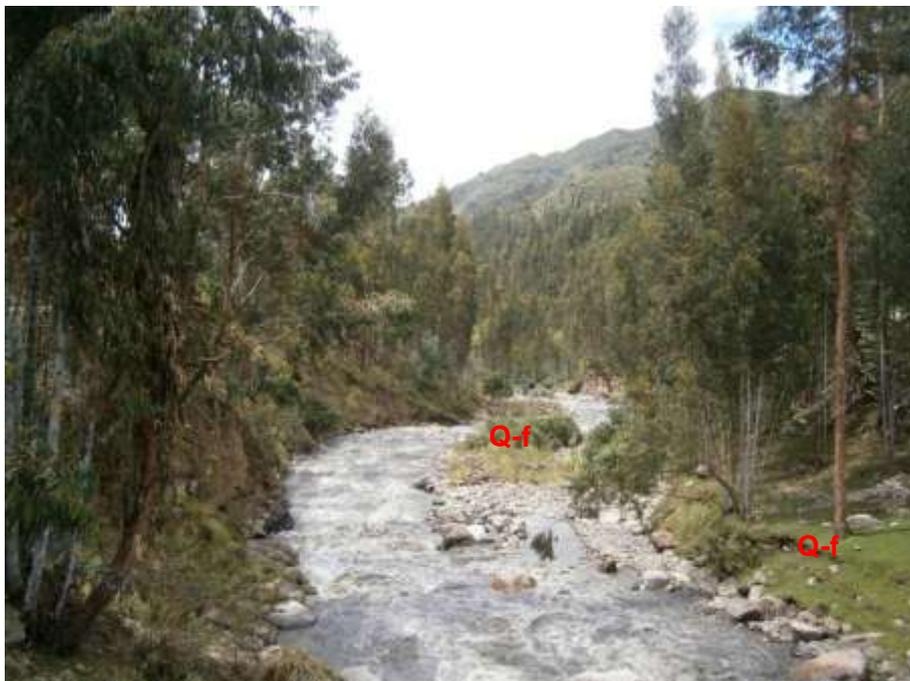
Estos depósitos han sido reconocidos a lo largo del río Chacapata, compuestos principalmente de arenas y gravas, formando en ambas márgenes pequeñas terrazas (Foto 05).

Foto 05: Depósitos fluviales a lo largo del río Chacapata, mostrando pequeñas terrazas en ambas márgenes del río.

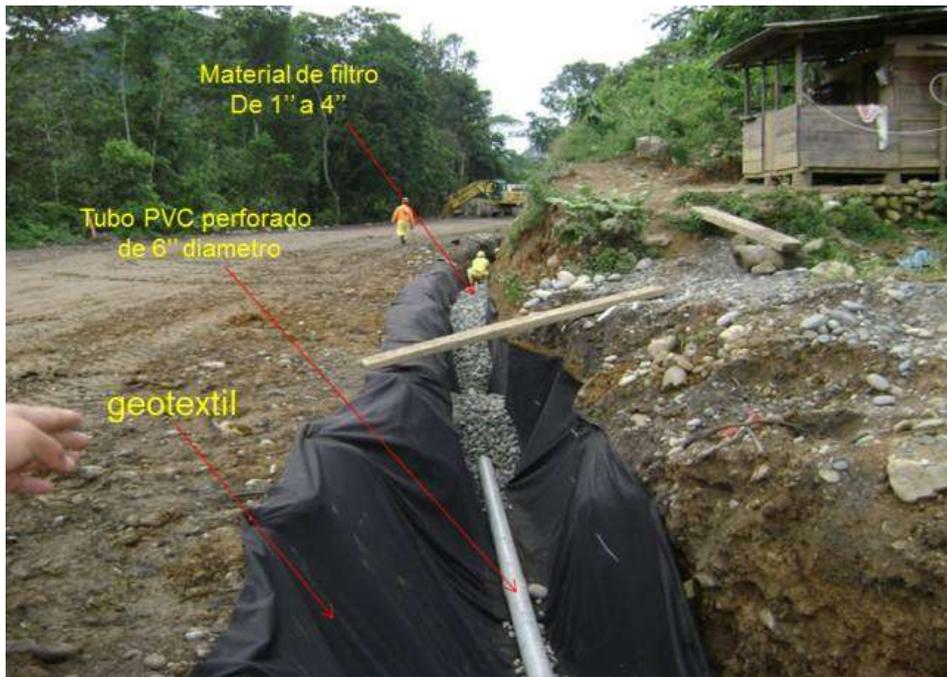
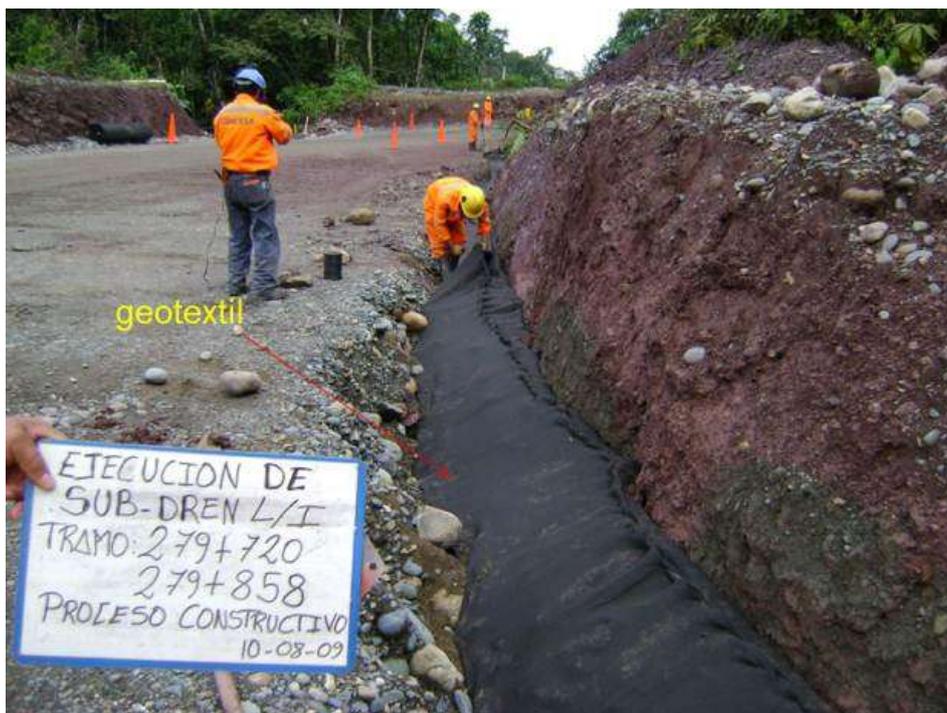
Fotos 32 y 33, se observa las partes y el proceso constructivo de un subdren tipo D) con tubería cribada, material grueso (Grava) y geotextil, aplicado para drenaje longitudinal. El geotextil es permeable (Farfan et,al 2010).

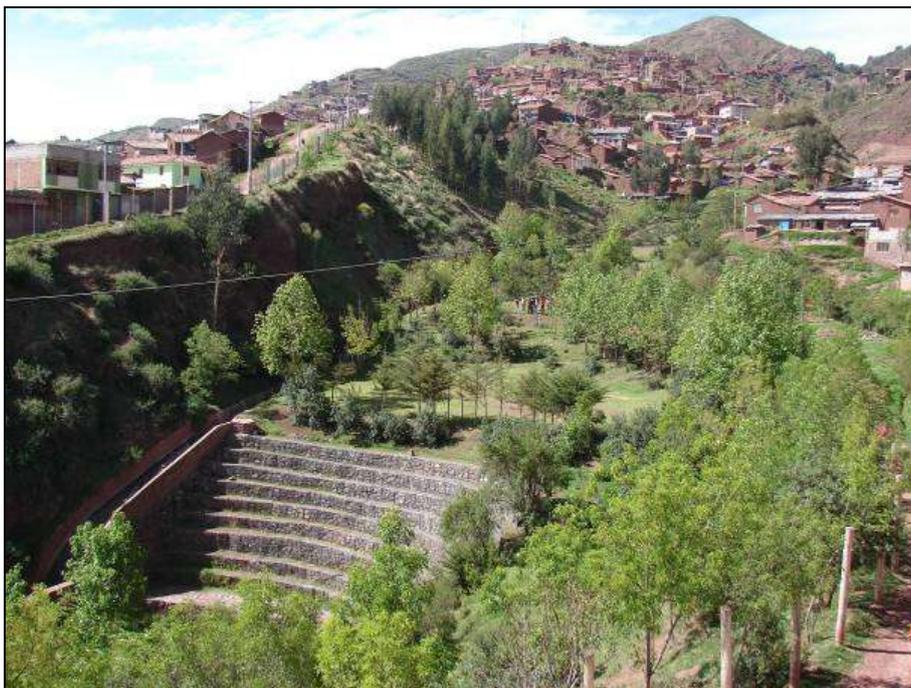
Foto 34: Combinación de muro de contención o contrafuerte en el pie de deslizamiento activo (con gaviones) y canalización de quebrada en la margen derecha (vista aguas arriba).

Es importante trabajar también los taludes y en especial estructuras al pie del deslizamiento. Se recomienda que los muros de contención cuenten con subdrenales. Ver Figura 15. Se recomiendan este tipo de estructuras para el pie de la ladera. En la Foto 34 se muestra un modelo de estructura de contención que se recomienda para estabilizar la base del deslizamiento.

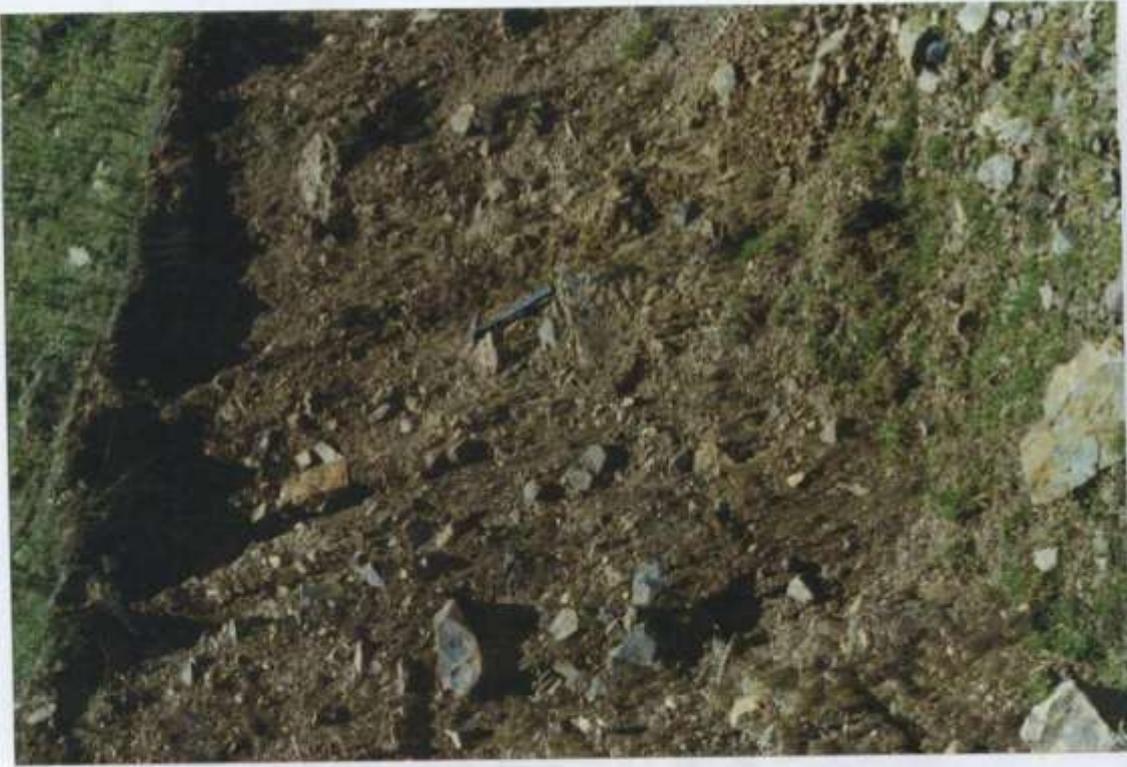
Foto 4: Talud de corte de la trocha carrozable hacia la Mina La Perla. Obsérvese los materiales que constituyen el depósito coluvio-proluvial.

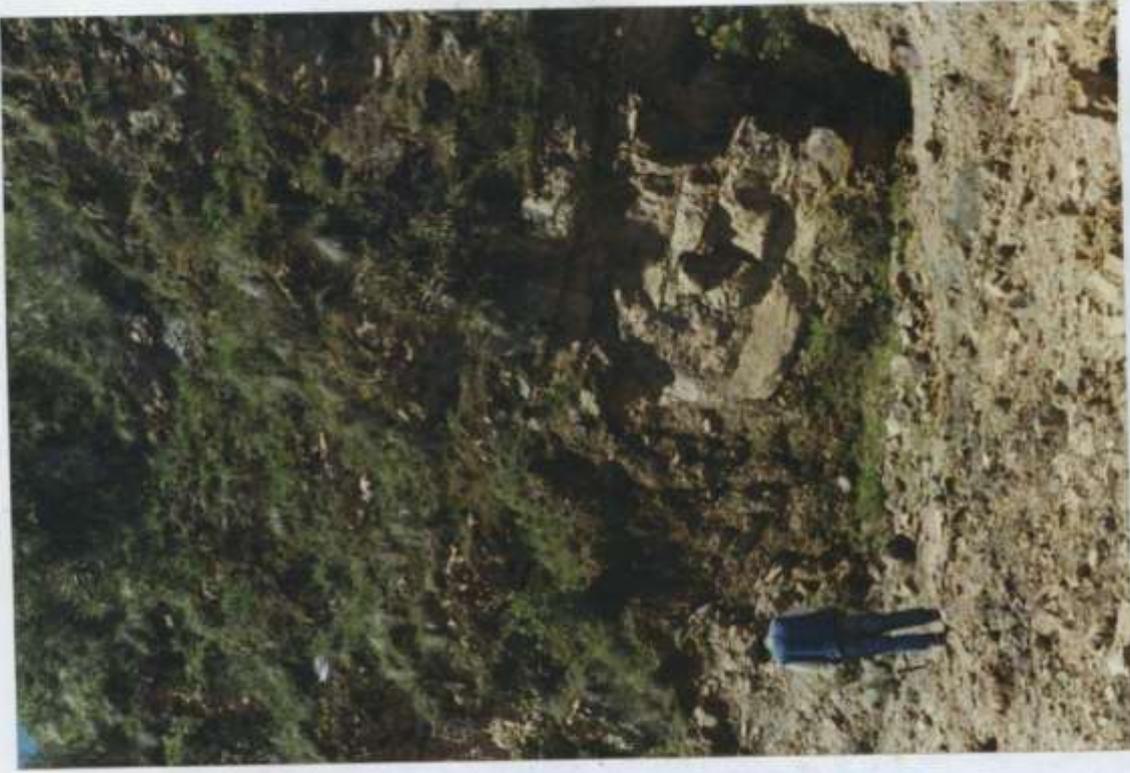
Foto 5: Estado de las areniscas cuarzosas en el deslizamiento. Bocamina
