Informe Técnico N° A6824

# PELIGROS GEOLÓGICOS EN EL SECTOR DE CULLCUY

Región y Provincia Huánuco  
Distrito Santa María del Valle  
Paraje Cullcuy

AGOSTO  
2018

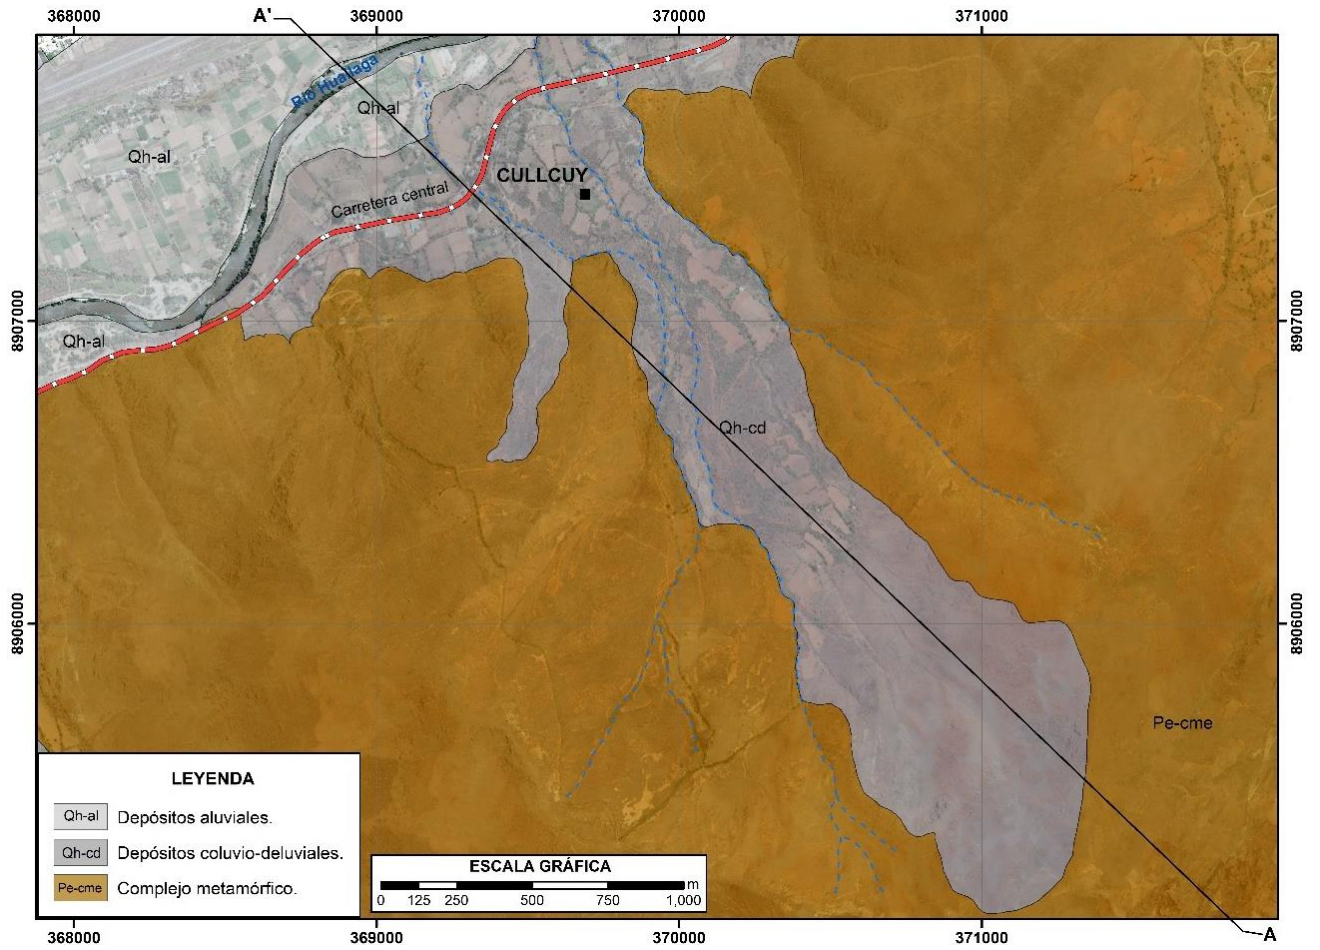
Figura 2. Unidades geológicas en la zona evaluada

La roca se encuentra muy fracturada, producto de la esquistosidad y medianamente meteorizada. Generan depósitos que contienen bloques y gravas englobados en matriz limosa.

Se tienen depósitos cuaternarios conformados por depósitos aluviales y coluvio-deluviales. Los primeros se encuentran relacionados al cauce del río Huallaga, caracterizados por estar conformado por gravas, escasos bloques de formas redondeadas y subredondeadas englobados en matriz arenosa. Los segundos tienen gravas y bloques de formas angulosas de naturaleza metamórfica, englobados en una matriz limosa.

Se encuentran inconsolidados, son de fácil remoción.
