**Informe Técnico N° A7044**

# EVALUACIÓN DE PELIGROS GEOLÓGICOS POR DESLIZAMIENTO EN LA COMUNIDAD DE YANAMA

Región Apurímac  
Provincia Andahuaylas  
Distrito Pacobamba

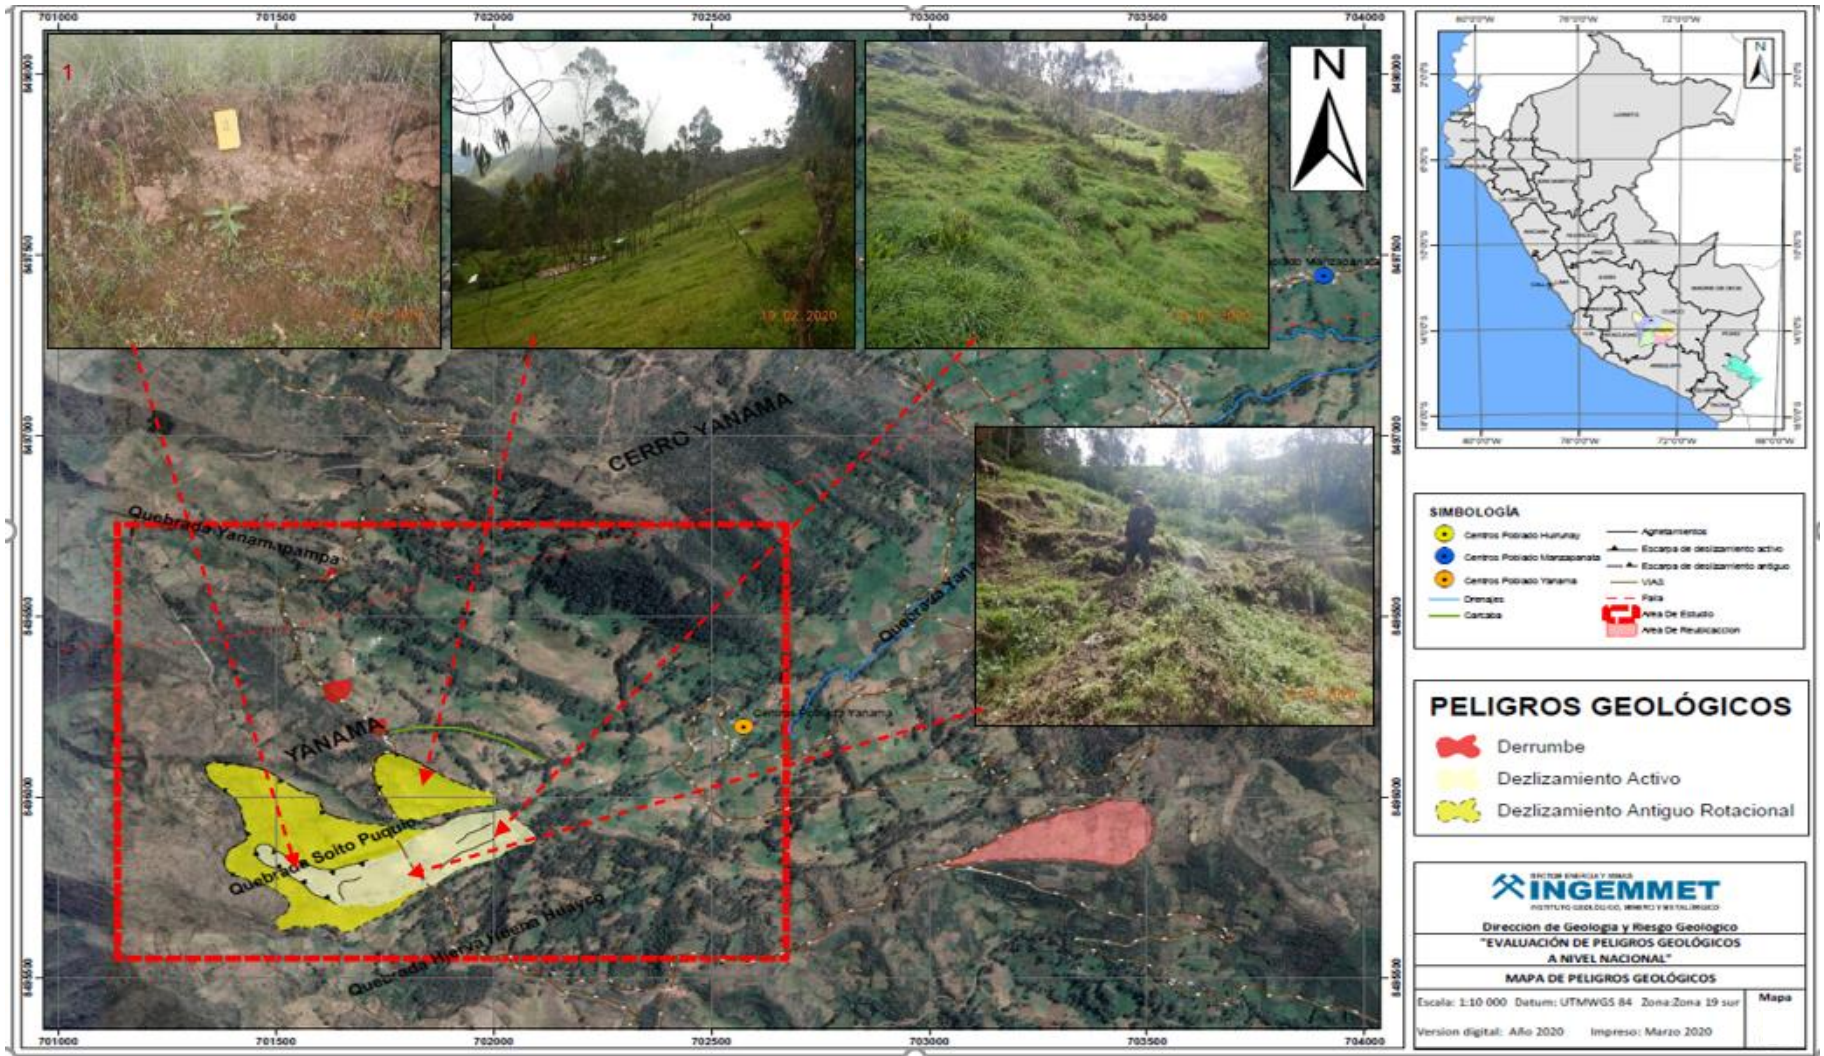
Figura 7. Mapa de Peligros Geológico de la Comunidad Yanama.

Actualmente la zona de estudio, se considera geodinámicamente activa (figura 7) debido, a los procesos de remoción en masa recurrentes, este último coadyuvado por laderas de montañas sedimentaria, con pendiente muy fuerte a escarpada ( $40^\circ$  a  $75^\circ$ ); además del substrato rocoso fuertemente fractuarado y con intensa meteorización, alternancia de rocas de diferente competencia (fotografía 3), surgencias de agua (figura 8) y cortes de talud para la construcción de caminos carrozables (figura 9).

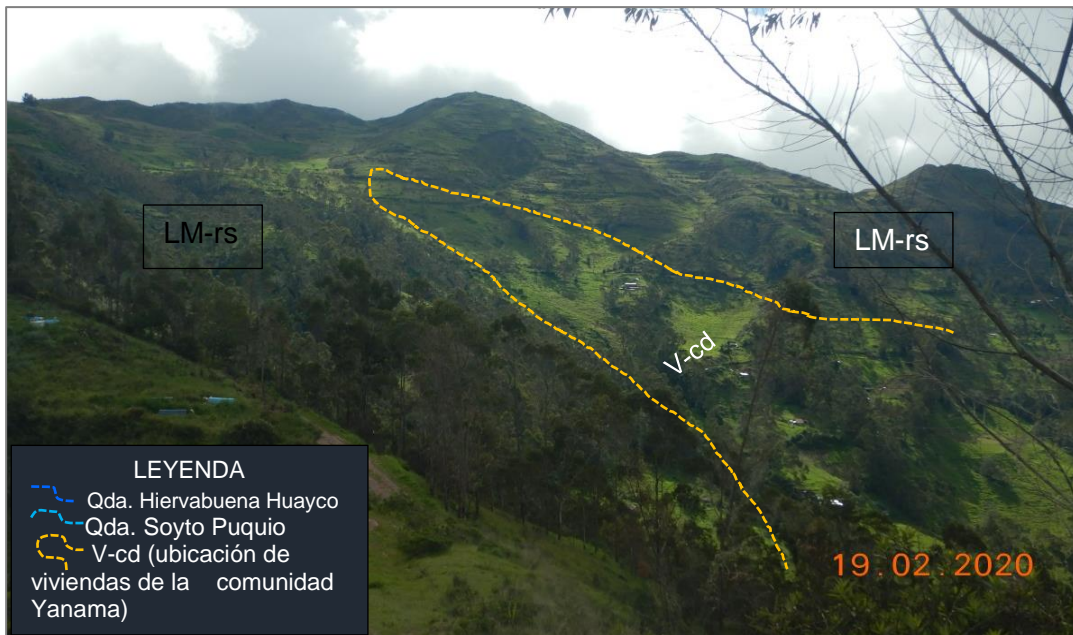
La comunidad de Yanama, asentada en el cuerpo de un deslizamiento antiguo está disectada por dos quebradas principales Hiervabuena Huayco y Soito Puquio respectivamente, cuyas laderas empinadas vienen siendo afectados por derrumbes, deslizamientos (figura 10) y erosión de laderas, debido principalmente a las intensas precipitaciones pluviales registradas durante el periodo lluvioso (diciembre a marzo)

**Figura 10.** Vista de la comunidad Yanama, en sus alrededores se observan laderas de montañas modeladas en rocas sedimentarias, cubiertas por vegetación.

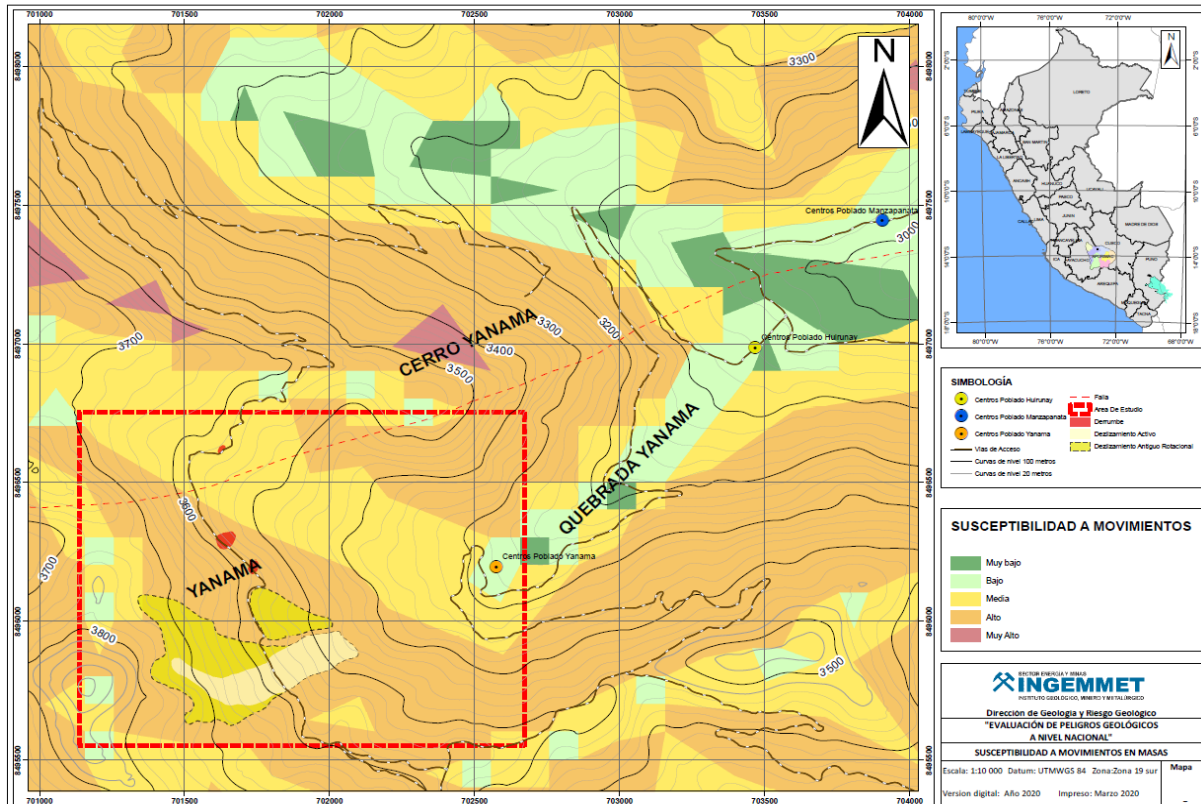
El mapa de susceptibilidad a movimientos en masa (figura 18), muestra que al este de la comunidad de Yanama, principalmente en las laderas del cerro del mismo nombre, es probable que ocurran movimientos en masa tipo deslizamientos, derrumbes, caídas de rocas y huaicos.

El cerro Yanama se encuentra ubicado en zona de susceptibilidad alta a muy alta a movimientos en masa, mientras que el sector de Yanama se encuentra en zona de susceptibilidad media a alta.
