ESTUDIO DE VULNERABILIDAD SÍSMICA: ESTRUCTURAL, NO ESTRUCTURAL Y FUNCIONAL DEL HOSPITAL NACIONAL CAYETANO HEREDIA

INFORME TÉCNICO FINAL

DICIEMBRE - 2013

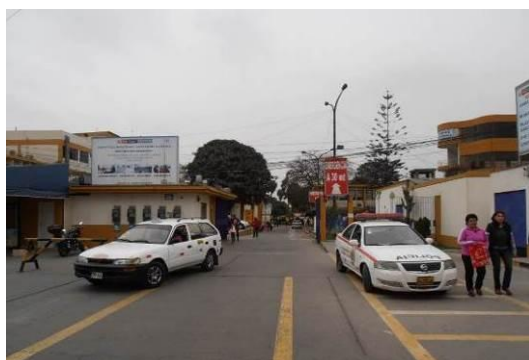
Foto 3. Vía de acceso al servicio de Emergencia, ubicado en la parte posterior del bloque principal.

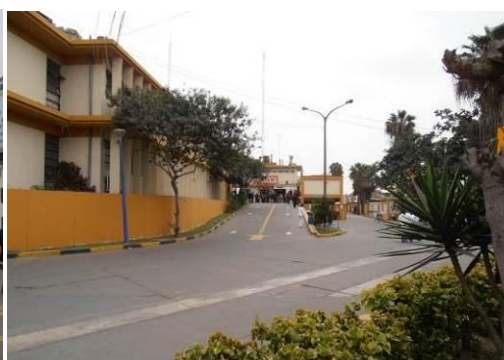
Foto 4. Rampa de acceso vehicular al servicio de Emergencia

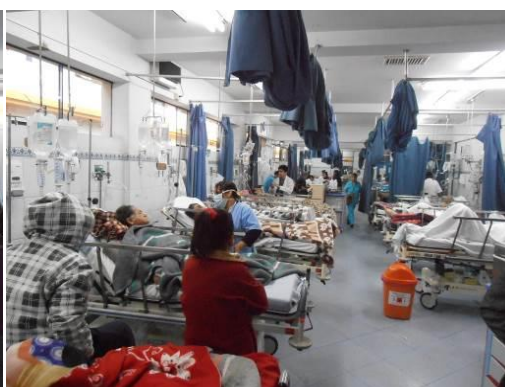
Foto 12. Ambiente de Observación Congestionado de camas.

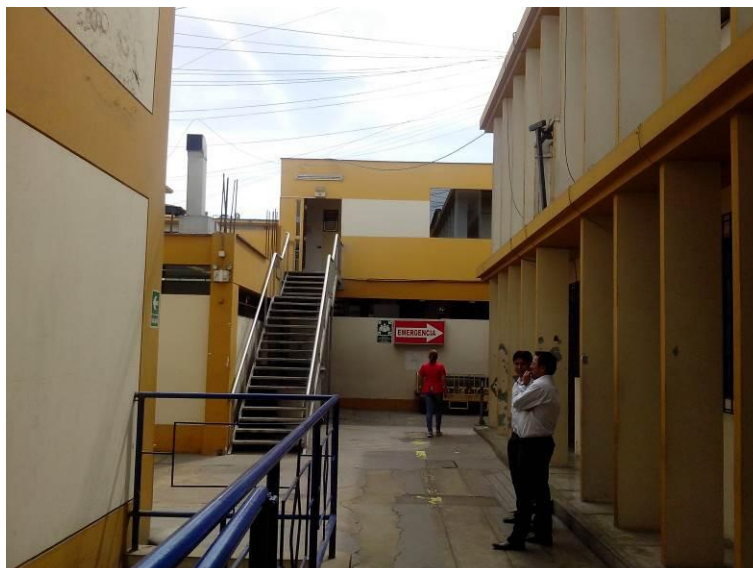
Foto 17. Escalera de acceso a la oficina del Comité Hospitalario de Defensa Civil (COE)

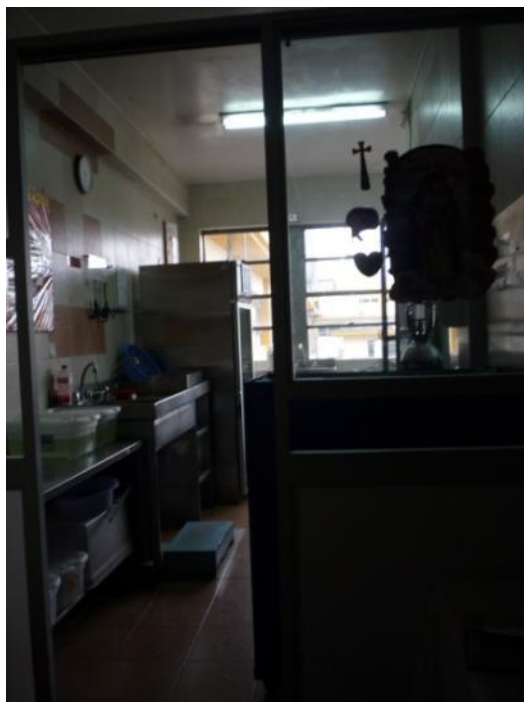
Foto 32: Los paneles divisorios existentes son de material prefabricado, también son elementos importantes a considerar en la vulnerabilidad en casos de sismo. Los existentes se encuentran en regular estado de conservación, con vidrios crudos que pueden afectar las rutas de evacuación.

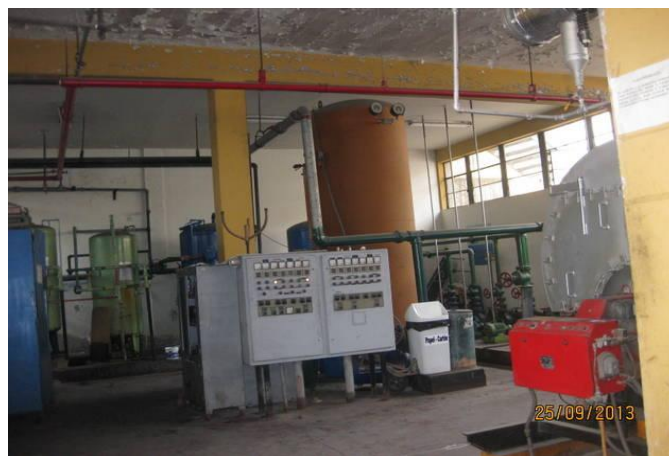
- En la sala de máquinas la tubería de impulsión de F⁰G⁰ se encuentra corroída en varios tramos.
- De las 2 bombas para impulsar el agua al tanque elevado una se encuentra fuera de servicio.
- De las 2 bombas para impulsar el agua al tanque hidroneumático una se encuentra fuera de servicio.

Foto 1 Sala de maquina donde se alojan las bombas y equipos de ablandamiento.

1. Cambiar las redes generales de agua y desagüe que se encuentran deterioradas.
2. La línea de impulsión al tanque elevado deberá ser reemplazada.
3. Se deben reemplazar las válvulas no operativas.
4. En la sala de máquinas se debe instalar uniones flexibles en el árbol de descarga de cada una de las líneas de impulsión.
5. Las conexiones de ingreso y salida en el reservorio elevado deberán ser cambiados y adecuados con uniones flexibles.
6. En la sala de máquinas se debe instalar las bombas faltantes.
7. Se deberá incrementar el volumen de almacenamiento del hospital.

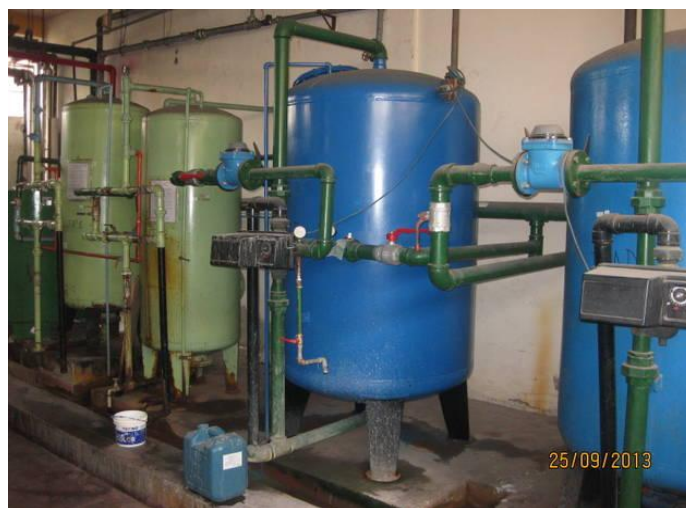
Foto 2 Algunas válvulas requieren reemplazo en la sala de máquinas.

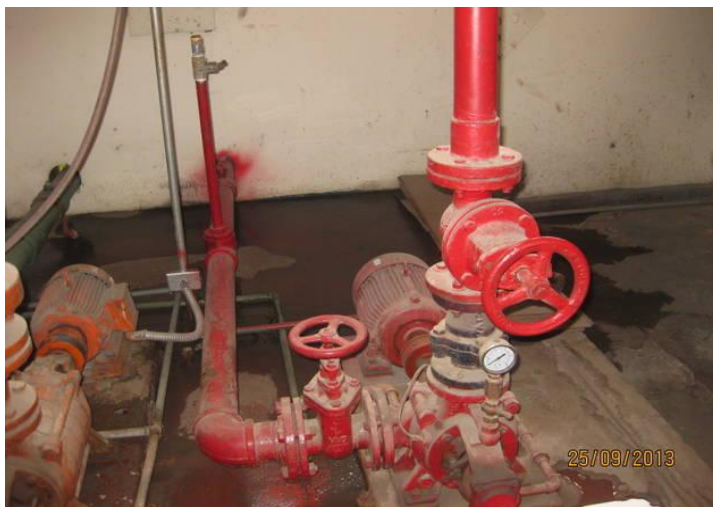
Foto 3 Bombas sin uniones flexibles en la succión. Carencia de bomba Jockey en sistema contra incendio.

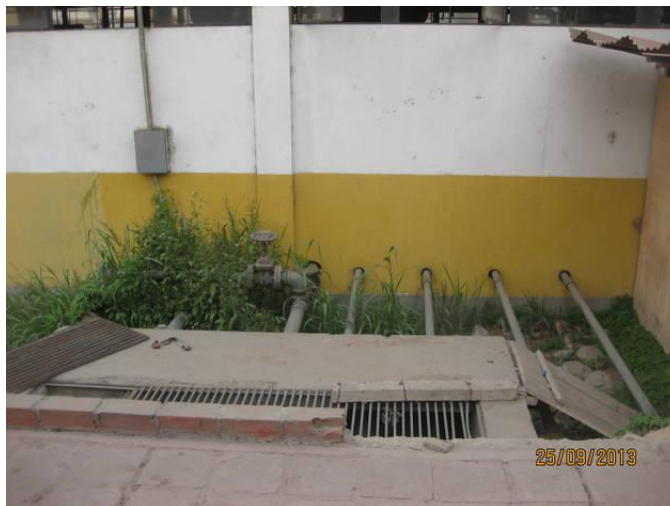
Foto 6 Válvula de interconexión a la intemperie, pases no rigidizados de la succión con la pared de la sala de máquinas.

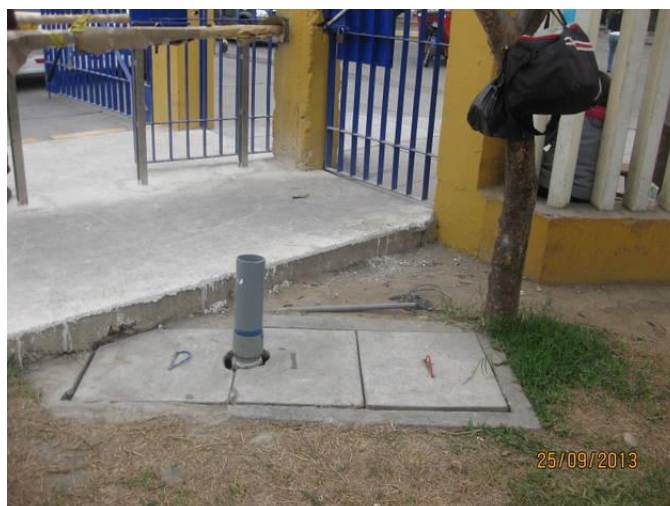
Foto 9 Caja de válvulas que permite recibir agua desde el exterior en caso de corte de suministro de la red pública.

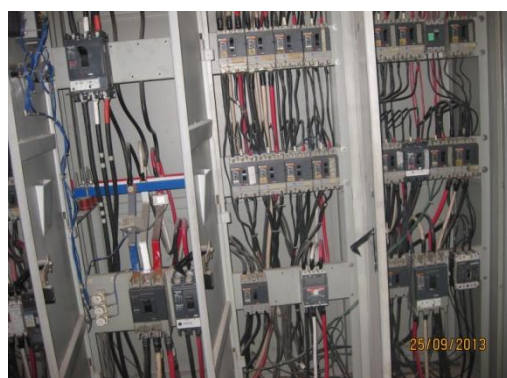
Foto 11. Tablero eléctrico en malas Condiciones.

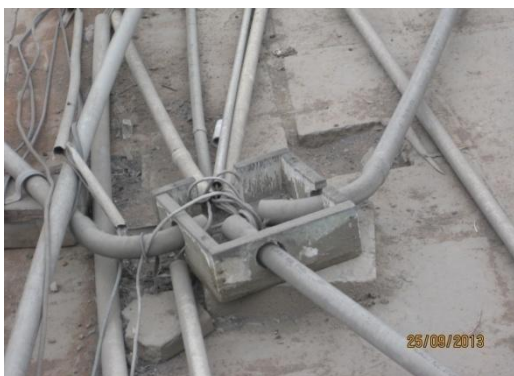
Foto 12. Instalaciones eléctricas en mal estado.

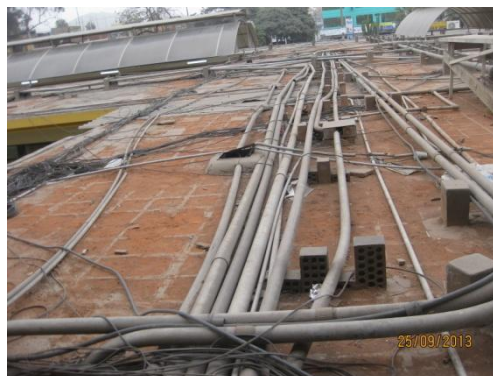
Foto 13. Instalaciones en pésimas condiciones eléctricas.

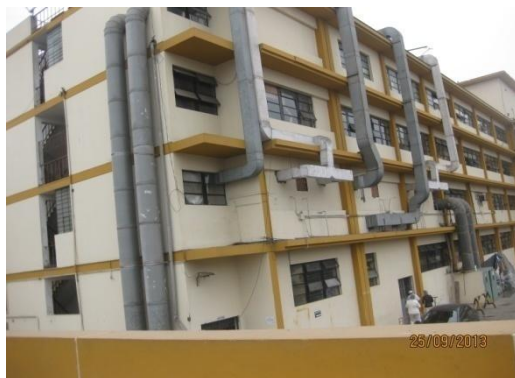
Foto 16. Ductos de ventilación deben ser asegurados.

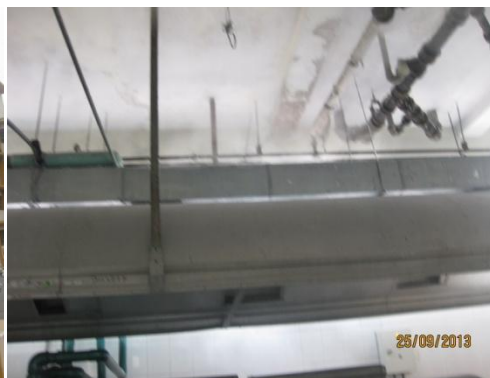
servicio. Se verifica que los equipos de aire acondicionado no está expuesto a inundaciones, algunos equipos de ventilación como la campana extractora se encuentran inoperativos, originando problemas en el funcionamiento del servicio.

Foto 17. Campana extractora sin funcionar.

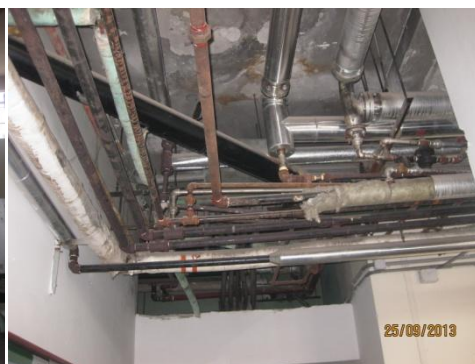
Foto 19. Tuberías en mal estado sin aislamiento térmico.

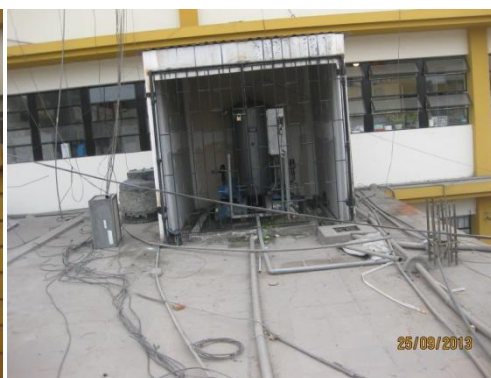
La central de Vacío se encuentra en mal estado, con fugas de agua y deterioro en general, con riesgo de contaminación latente

Foto 21. Central de vacío en mal estado.
