**INSTITUTO GEOLÓGICO MINERO Y
METALÚRGICO
INGEMMET**

INFORME TECNICO

**FLUJO DE DETRITOS EN LA CIUDAD
DE CAJATAMBO**

(Distrito de Cajatambo, Provincia de Cajatambo, Departamento de Lima)

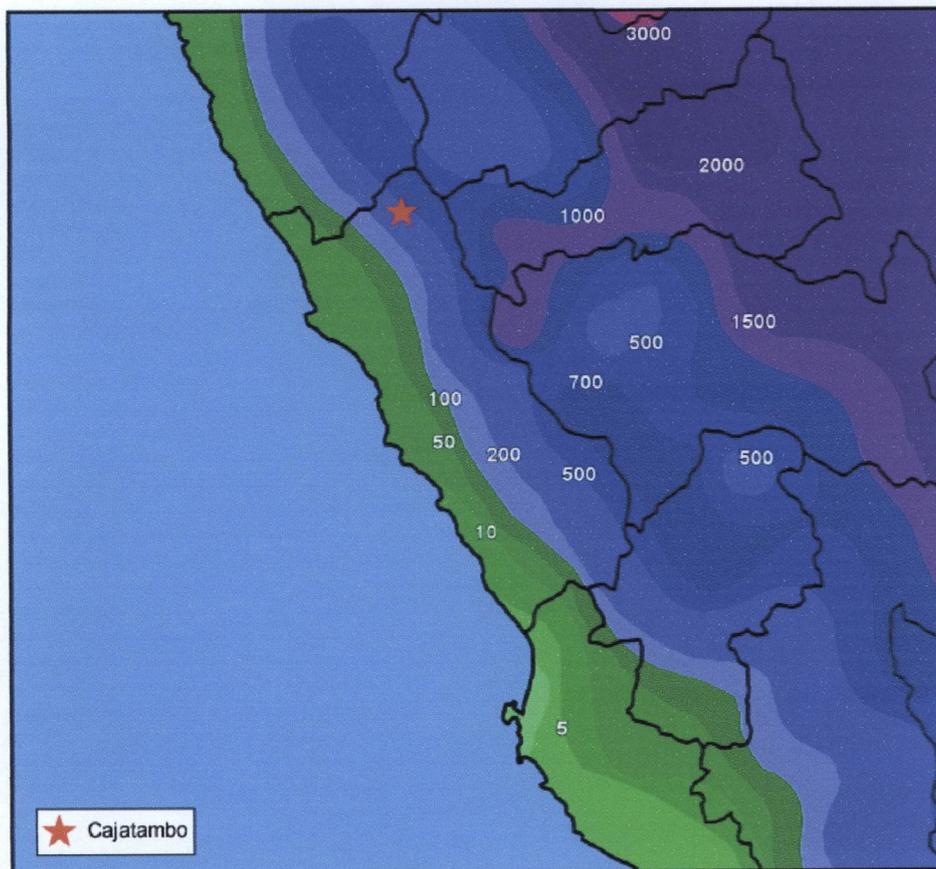
Fig. 1: Mapa Climático elaborado por SENAMHI.

Según la Fig. 1, tomado del Mapa Climático elaborado por SENAMHI, el la localidad de Cajatambo deben caer, en una época regular de lluvias entre 200 a 500 mm de lluvia en la temporada de verano (diciembre-marzo), sin embargo, según descripciones de los pobladores, estos valores fueron superados ampliamente este año.

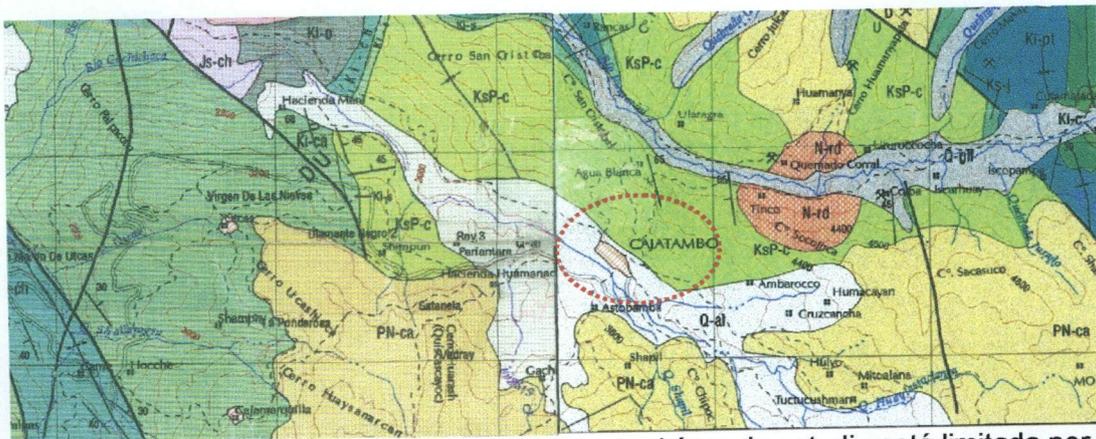
Geológicamente, Cajatambo está emplazado en depósitos coluviales antiguos, originados por un antiguo deslizamiento siendo este el principal factor condicionante de la geodinámica actual de la zona. En sus alrededores afloran rocas volcánicas del tipo tobas soldadas de edad cenozoica (Cobbing et al, 1996). Estas tobas, al estar muy fracturadas son favorables para el almacenaje y transporte de aguas subterráneas y condicionan todos los manantes de Astobamba, Cajatambo y alrededores cercanos. (Fig. 3).

Fig. 3: Geología local de Cajatambo y alrededores, el área de estudio está limitada por las líneas discontinuas.

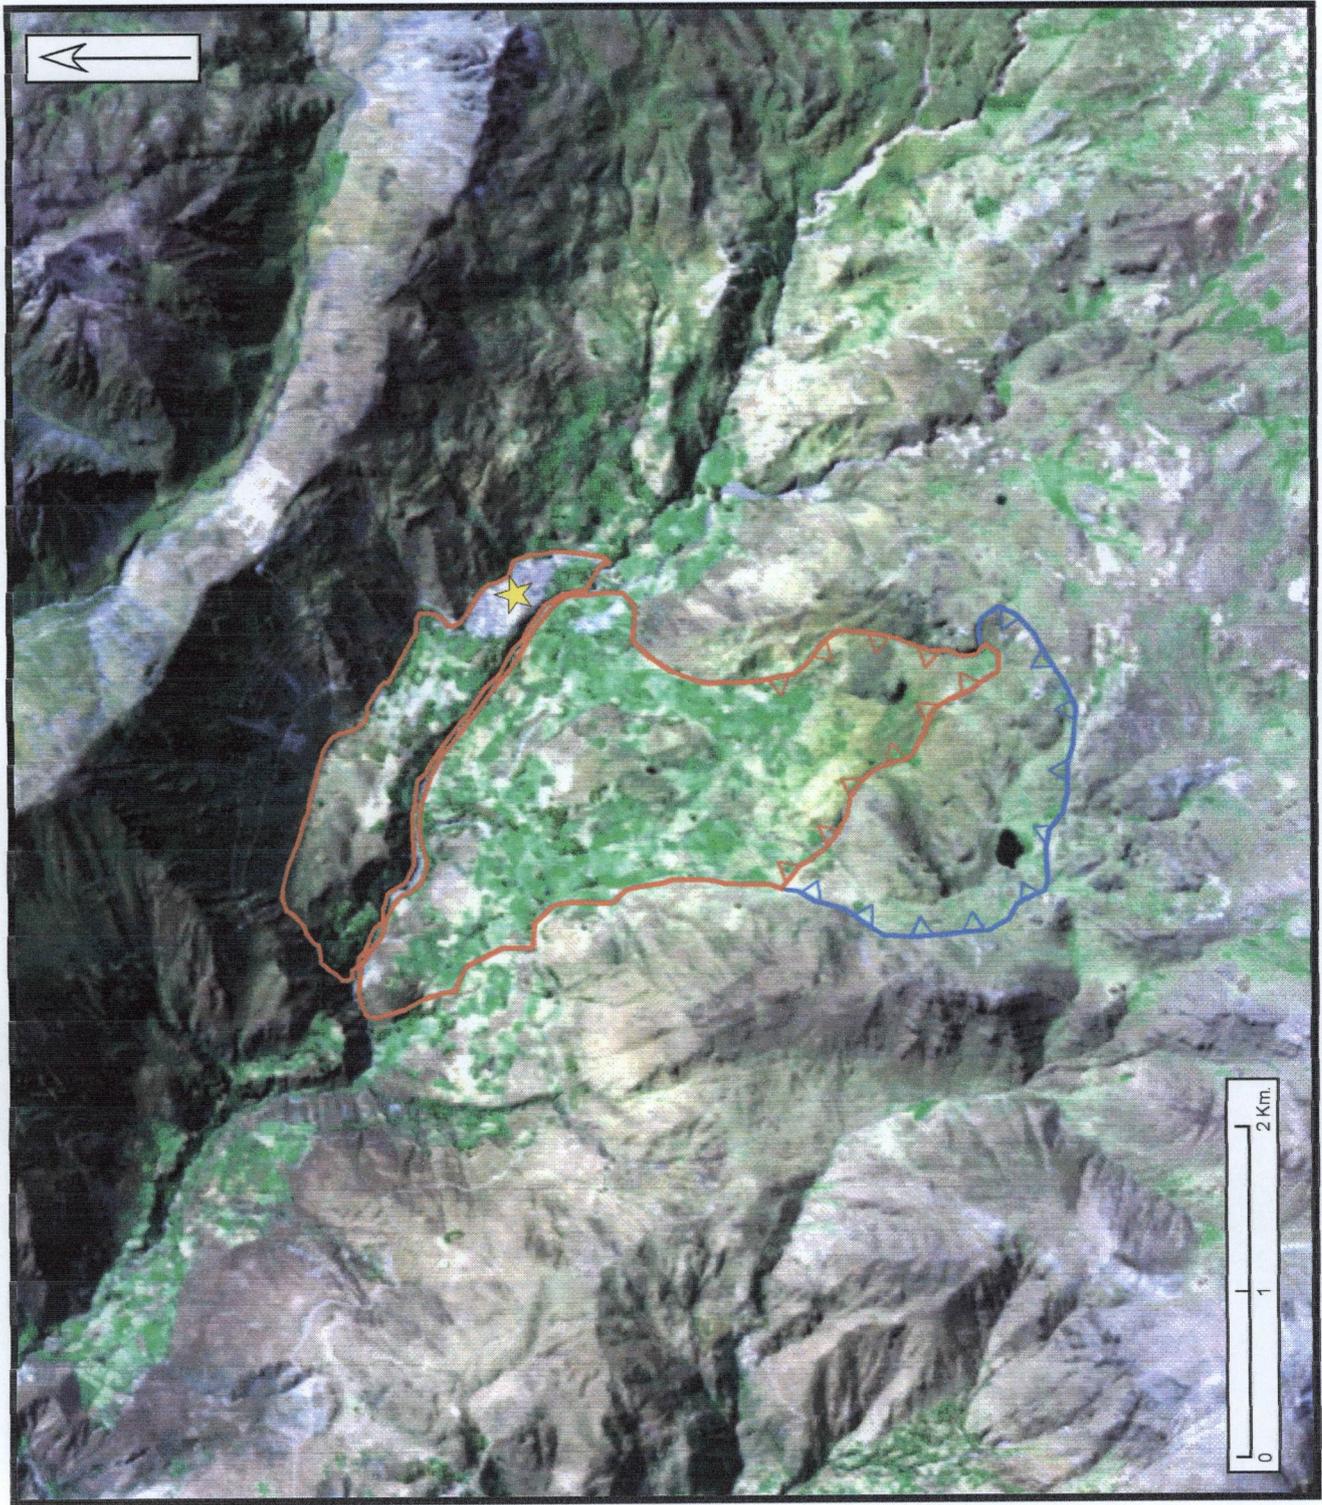
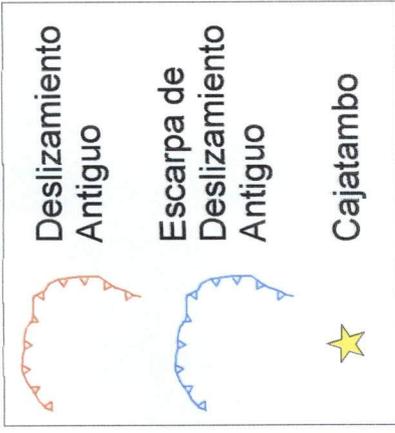
Regionalmente, Cajatambo se encuentra en la Cordillera Occidental de los Andes peruanos, cuyas principales características son las fuertes pendientes, picos elevados (mayores a los 4000 msnm). Localmente, el distrito de Cajatambo se ubica en un depósito de deslizamiento antiguo, por encima de un valle fluvial del río Cuchichaca (Figura 2).

Figura 2: Ubicación Geomorfológica del Distrito de Cajatambo Base: Imagen ASTER, 2006.

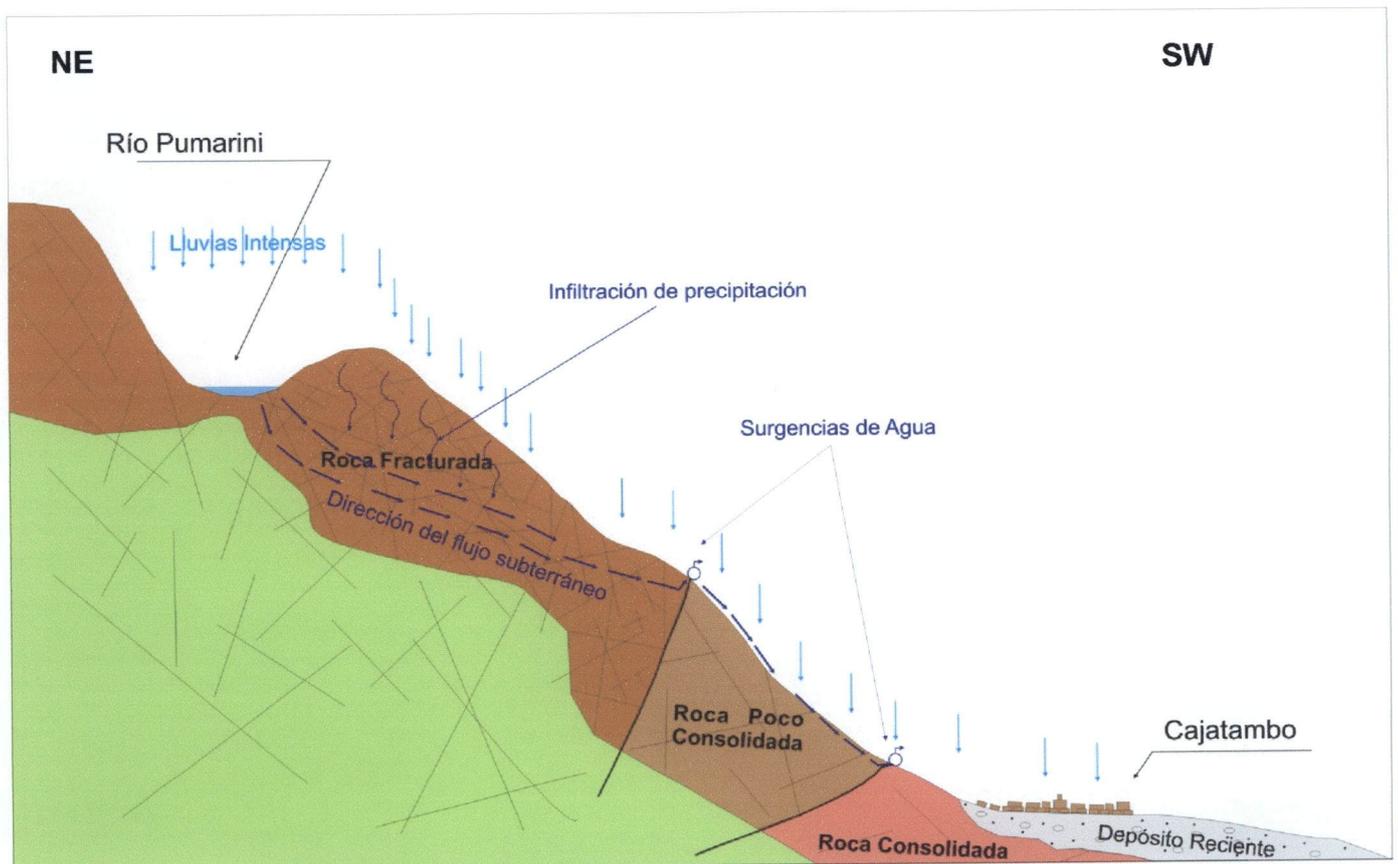
El material suelto y fisurado, es favorable para el almacenamiento y la transmisión de aguas subterráneas. El río Pumarini, que se encuentra niveles más arriba, es el aportante natural de la recarga natural de agua subterránea del área de Cajatambo, como se puede apreciar en la figura 4.

Fig. 4: Esquema del funcionamiento hidrogeológico en Cajatambo.

En la figura 4, se observa de color marrón, rocas muy fracturadas (ver foto N° 1), que debido a la pendiente del terreno, el agua discurre y se infiltra por la ladera del cerro San Cristóbal, manifestando surgencias de agua. Luego viene una roca menos fracturada (ver foto N° 2) que se encuentra cubierta por material suelto, el cual es muy permeable y transmisivo. Por este material se inició el evento. Se ha observado que este material se vuelve más compacto, mostrándose su afloramiento (foto N° 3) cerca de la ciudad de Cajatambo.

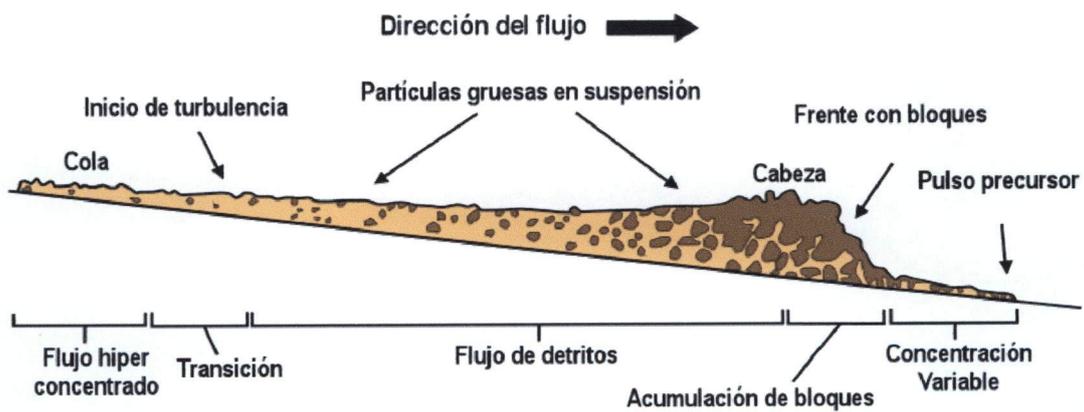
Las diferentes avenidas del flujo duraron por casi 3 noches en las que se hacían más intensos. Estos flujos tuvieron las clásicas etapas dinámicas, con el material grueso por delante y después material lodoso y agua.

Fig 5: Corte esquemático de un flujo de detritos indicando sus partes.

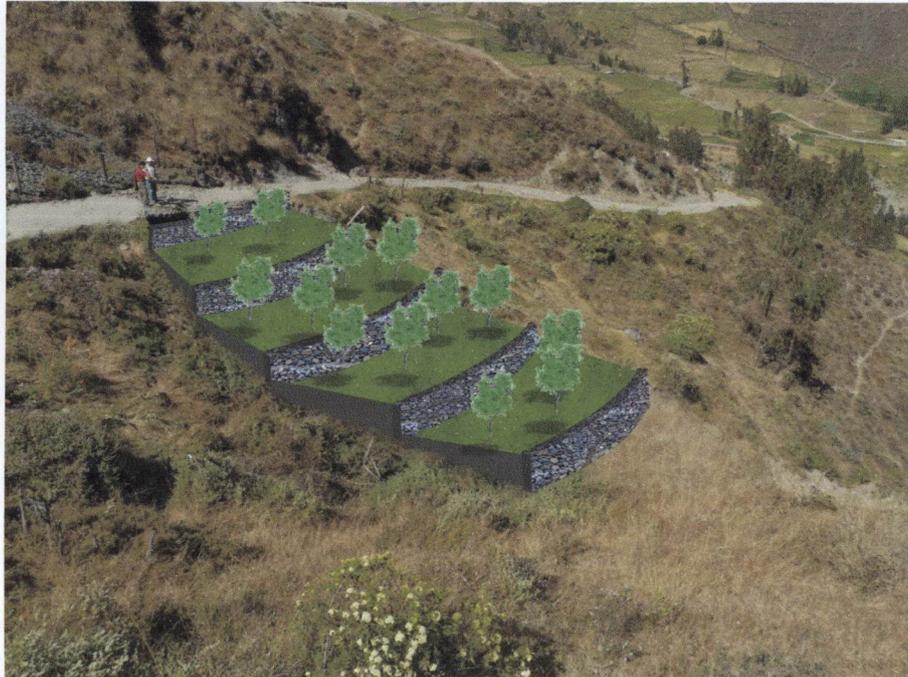
Fig. 6: Imagen digital de cómo deberían lucir las obras de contención una vez terminadas. La ejecución de estas debe estar a cargo de ingenieros especialistas en coordinación con Defensa Civil.

- Realizar la estabilización de los taludes superiores en la zona de arranque del flujo de detritos con estructuras tipo andenes, los cuales servirán para la evacuación del agua superficial y estabilización de los taludes. Esta obra se debe ejecutar conjuntamente con un plan de reforestación local, preferentemente con especies nativas de la zona.

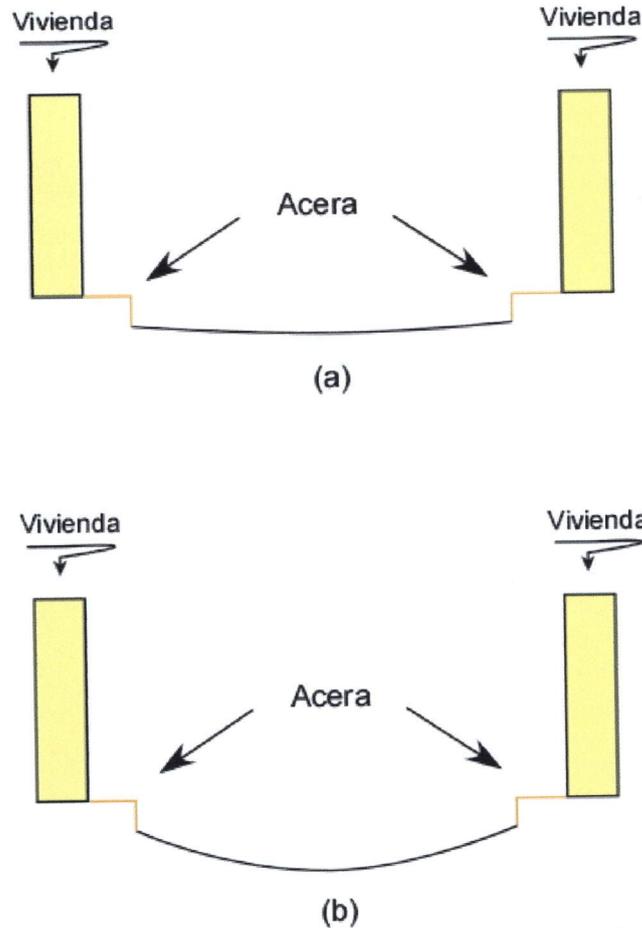
Fig. 7: (a) Corte esquemático del perfil actual del Jr. La Mar. (b) Corte esquemático de cómo debería quedar el Jr. La Mar, después de pavimentarla en cóncava hacia arriba.

- Realizar obras de contención y canalización de flujos en los alrededores del reservorio de agua potable. Esto con la finalidad de asegurar al reservorio y proteger el Jr. La Mar.
- Pavimentar en forma cóncava hacia arriba el Jr. La Mar, con una profundidad céntrica de 20 cm. sobre el nivel de las aceras, para así, favorecer la evacuación de los posibles flujos de detritos y proteger las puertas y paredes de las viviendas.
