**INFORME DE EVALUACIÓN DE RIESGO POR SISMO EN EL  
ASENTAMIENTO HUMANO 1ro DE MAYO VILLAMOTO, DISTRITO DE  
VENTANILLA, PROVINCIA CONSTITUCIONAL DEL CALLAO, REGIÓN  
CALLAO**

**1° DE MAYO VILLAMOTO**

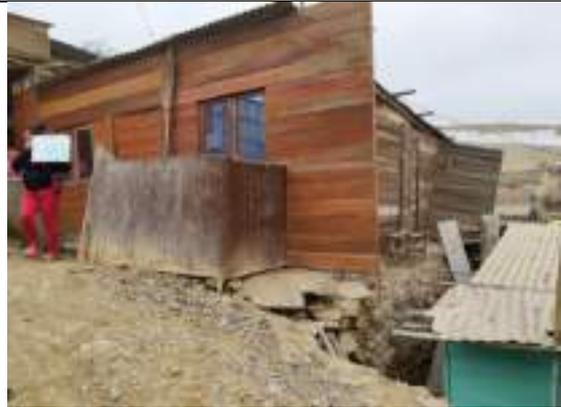
Vivienda de la Mz. A' Lt. 1 apoyada sobre pirca.

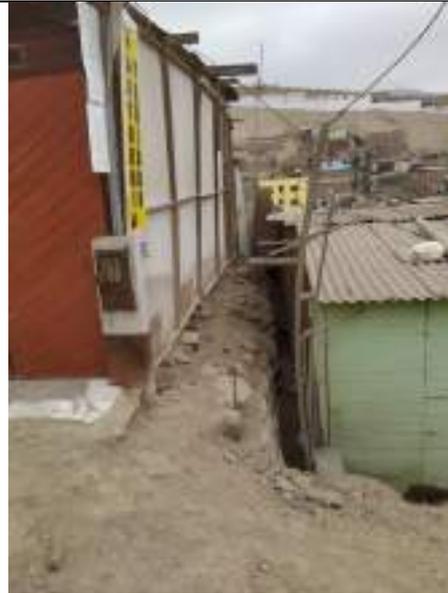
Vivienda de la Mz. A' Lt. 4 apoyada sobre neumáticos.

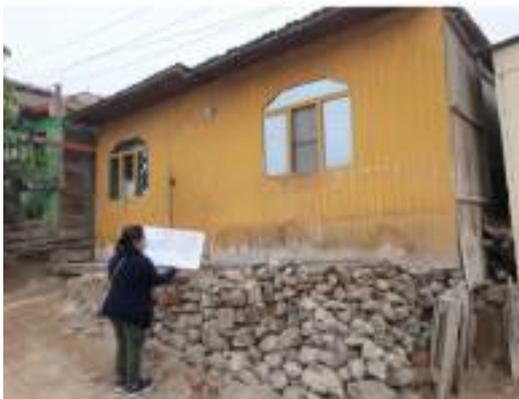
Vivienda de la Mz. C' Lt. 14 apoyada sobre pirca.

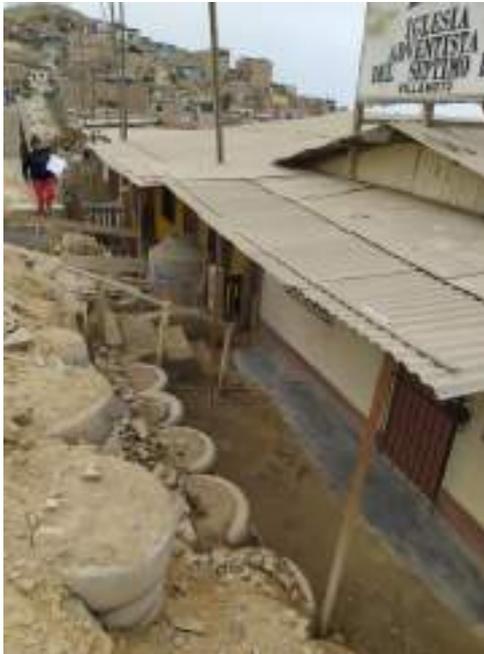
Frente de la vivienda Mz. L' Lt. 4 apoyada sobre neumáticos.

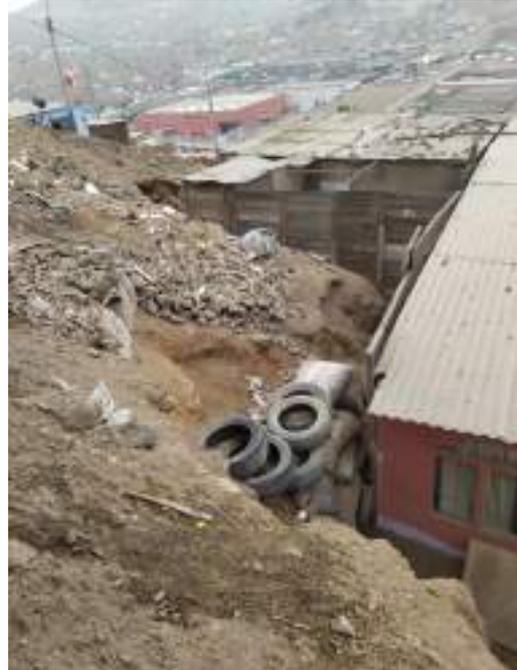
Vista del desnivel del terreno que pone en riesgo a la vivienda Mz. D' Lt. 19.

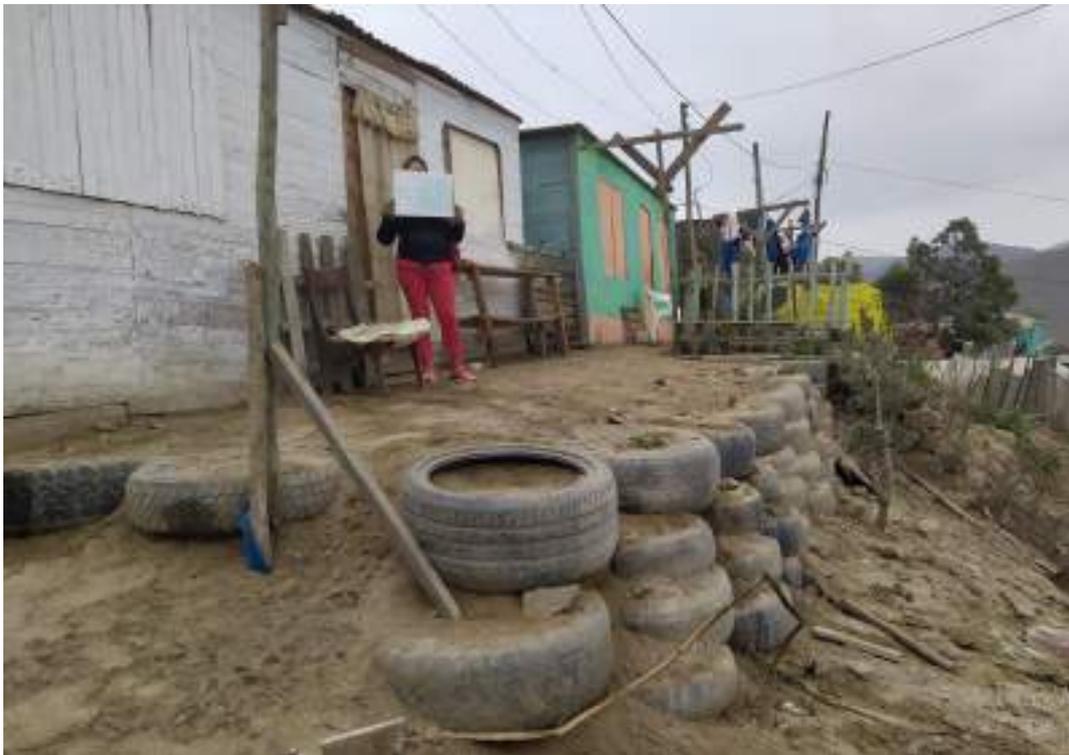
Vista de la manzana E', del lado izquierdo, donde se aprecia que parte del pasaje J se apoya sobre neumáticos.

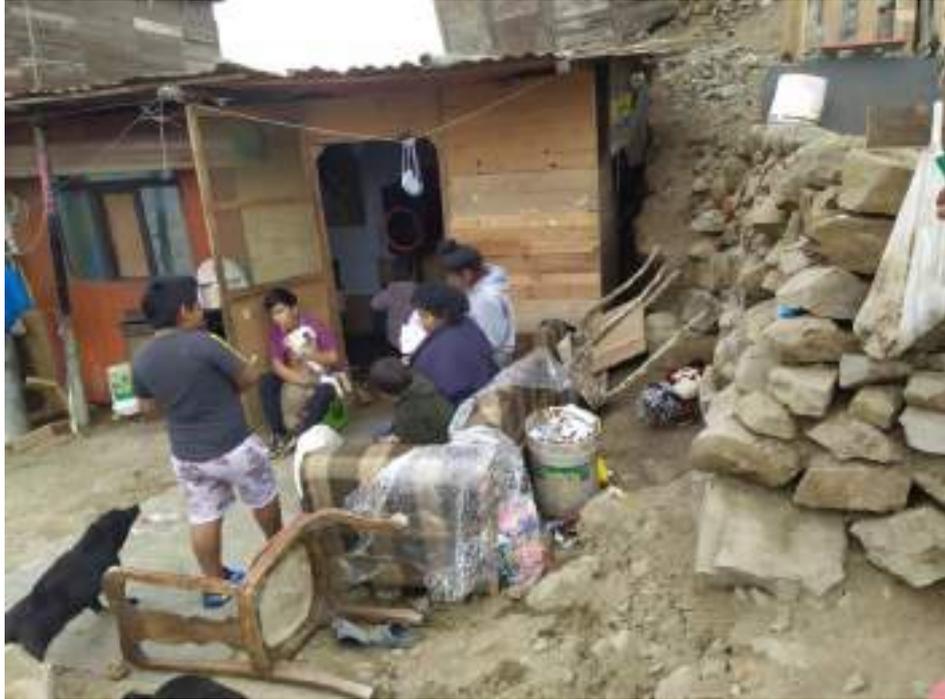
Vista de las viviendas de la Mz. R' Lt. 9 y 10 (derecha e izquierda respectivamente). Donde se aprecia posible riesgo de deslizamiento de tierra que afectaría a la vivienda del Lt. 10.

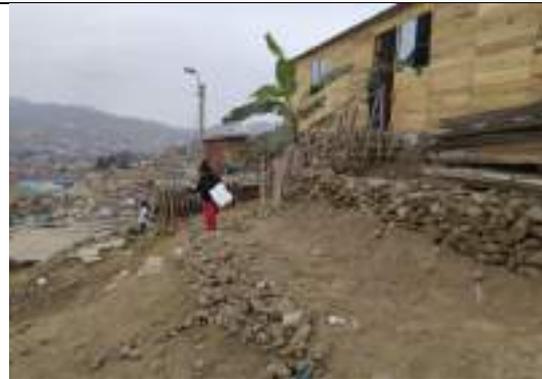
Vivienda de la Mz. R' Lt. 9 apoyada sobre pirca.

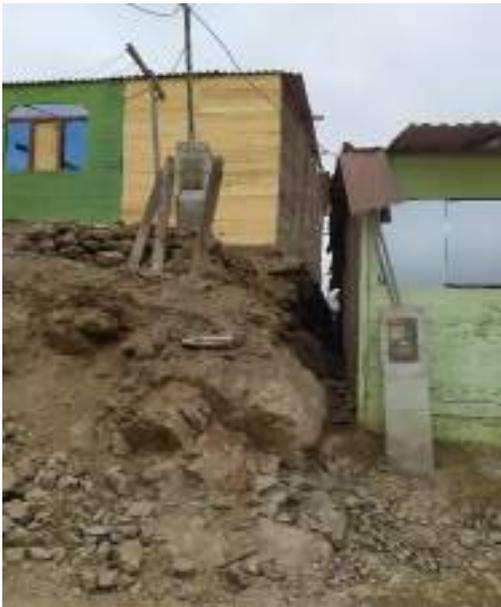
Vivienda de la Mz S' Lt. 7 donde se visualiza que su base de la parte lateral puede ocasionar un deslizamiento de tierra y afectar a la vivienda del lado.

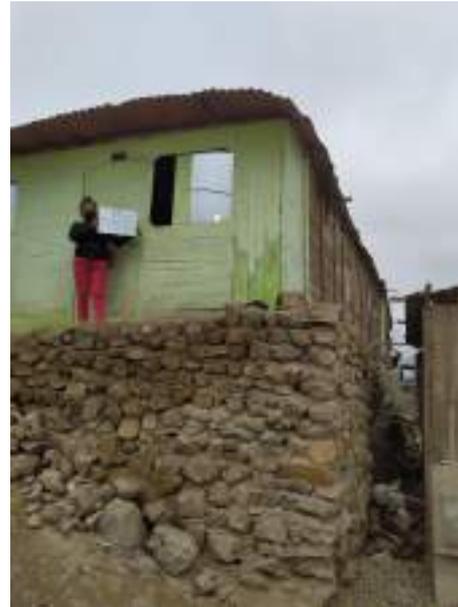
Vivienda de la Mz S' Lt. 9 donde se apoya sobre pirca.

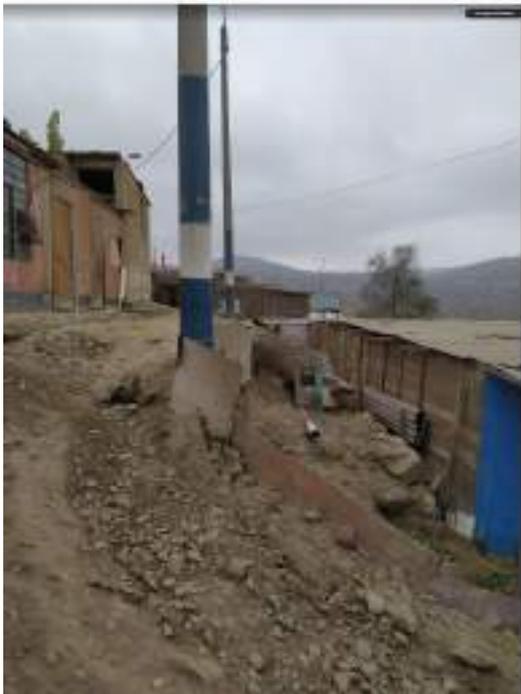
Vista del pasaje M, entre las manzanas S' y T', de izquierda a derecha respectivamente. Se aprecia desnivel de terreno de la Mz T' con respecto al pasaje.

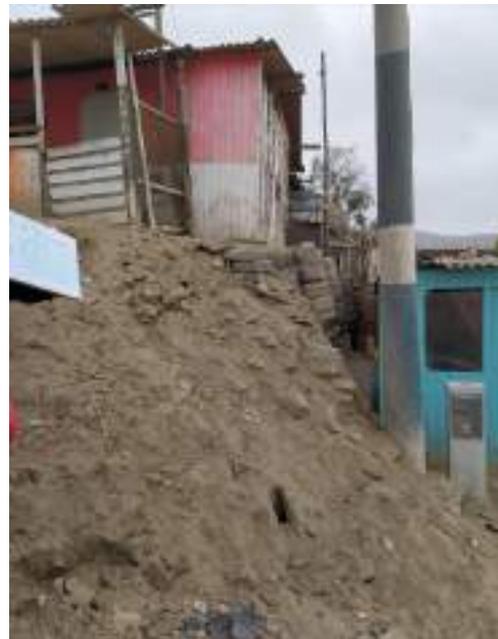
Vivienda de la Mz. T' Lt. 2 que se apoya sobre neumáticos.

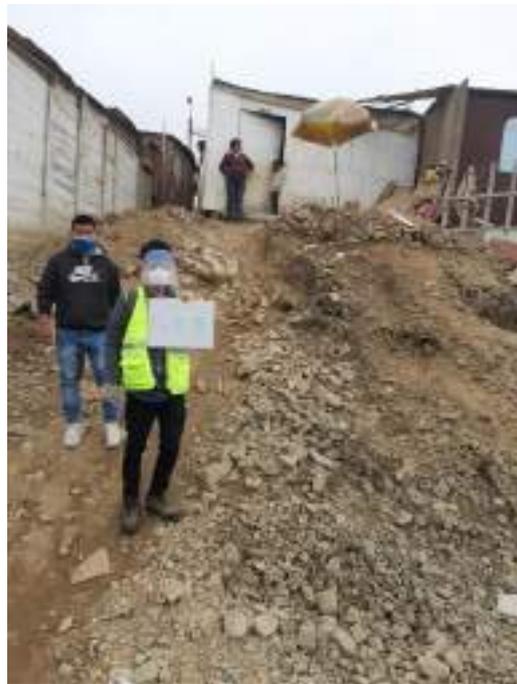
Vivienda de la Mz. G' Lt. 5 de madera cercana a pendiente del terreno.

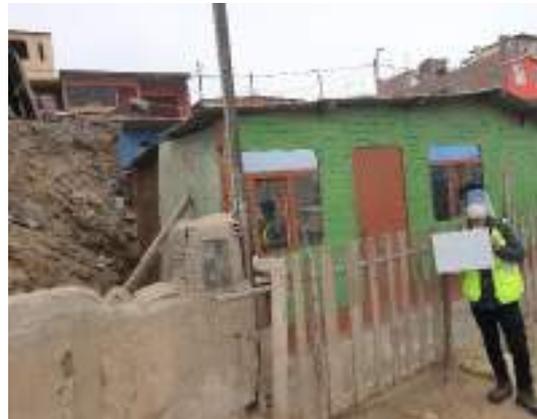
Vivienda de la Mz. G' Lt. 3 prefabricada de madera con posibilidad de sufrir deslizamiento de tierra.

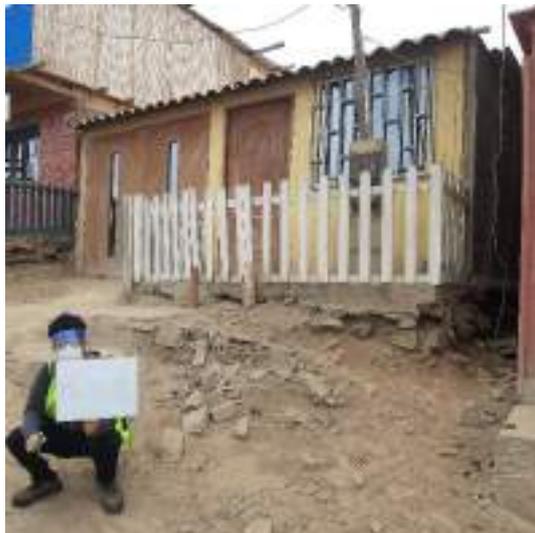
Vivienda de madera ubicada en Mz. K' Lt. 2 con cimentación erosionada en la parte lateral de la vivienda.

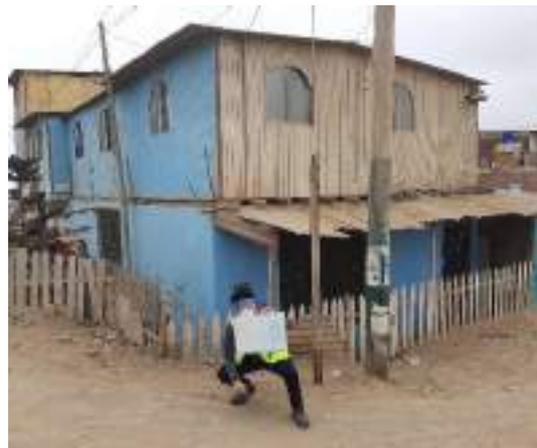
Vivienda ubicada en Mz. K' Lt. 15 de material noble en el primer nivel y con prefabricado de madera en el segundo nivel; esta última tiene posibilidad de colapso ante un sismo por no presentar elementos estructurales.

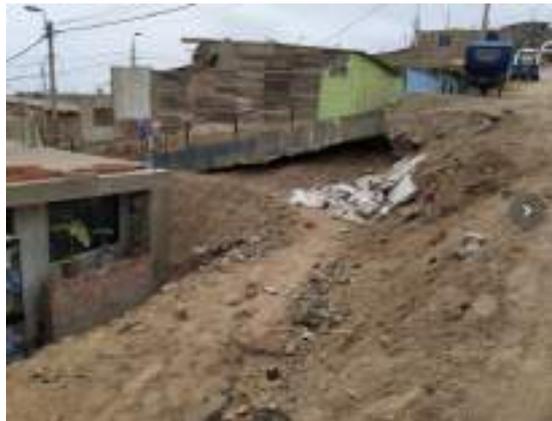
Vista del desnivel del pasaje K con la vivienda Mz. L' Lt. 1.

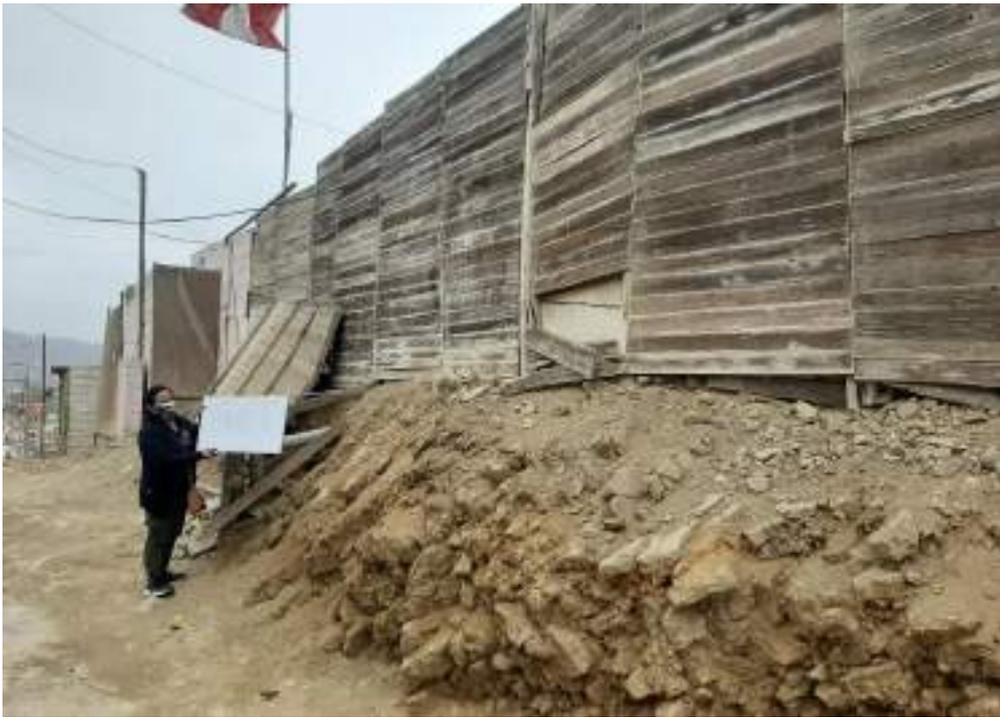
- El lote 1 de la Mz. Q' cuyo poseionario es la Sr. JUAN MOISES CORDOVA MONCADA, tiene un nivel de riesgo MUY ALTO, Vivienda prefabricada con baja resistencia sísmica, muy cercana a desnivel del terreno. Terreno ubicado en parte alta con pendiente inclinada y se recomienda construir muro de contención.

Vivienda de madera ubicada en la Mz. Q' Lote 1 donde se aprecia que puede suceder el posible deslizamiento de su base en la parte lateral de la vivienda.

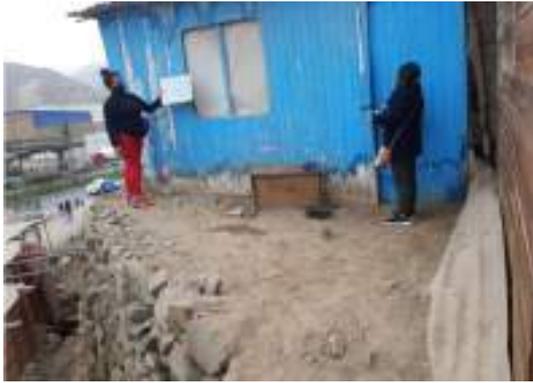
Vivienda de la Mz. E2 Lt. 10, cerca a desnivel.

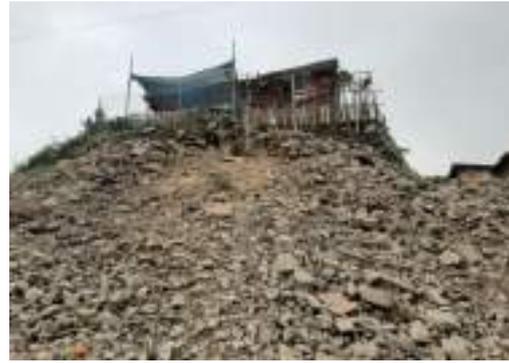
Vivienda de la Mz E2 Lt. 11 cercana a desnivel del terreno.

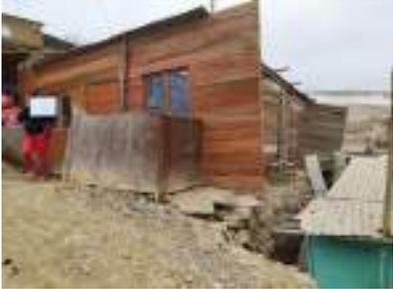
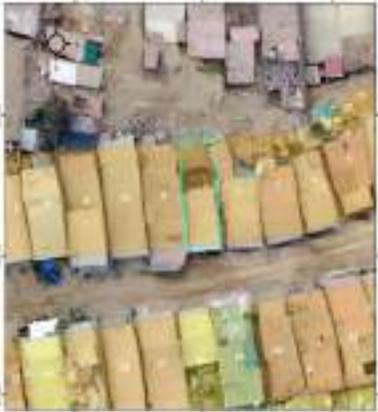
Miembros del hogar con discapacidad	si ( )	No ( )	
Miembro del hogar en estado gestante	si ( )	No ( )	
Ingreso promedio mensual familiar			
Tipo de Material paredes	Estera	( )	
	madera	( x )	
	material noble	( )	
	otros:		
Tipo de Material techos	Estera	( )	
	calamina	( x )	
	material noble	( )	
	otros:	.....	
nivel de edificación	1 piso	( x )	
	2 piso	( )	
	3 piso	( )	
tipo de servicio de agua	agua potable	( )	
	cilindro	( x )	
	otros:	.....	
Tipo de servicio de desagüe	Desagüe	( )	
	letrina	( )	
	silo	( x )	
	otros:	.....	
Tiene luz eléctrica	si ( x )	No ( )	
Tipo de material de acceso	via asfaltada	( )	
	tierra	( x )	
	escalera	( )	
Nivel Riesgo	Muy Alto	( )	
	Alto	( x )	
	Medio	( )	
	Bajo	( )

Comentarios:	El nivel de Riesgo es Alto		
	Vivienda prefabricada con baja resistencia sísmica y con pirca de base		
	Vivienda cernana a desnivel del terreno en la parte lateral, construir muro de contención en los laterales de la vivienda

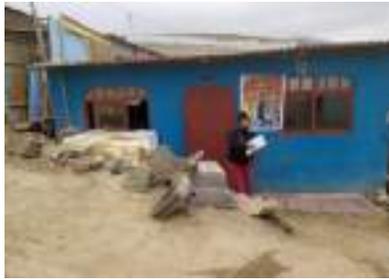
madera	( x )	
	material noble	( )	
	otros:		
Tipo de Material techos	Estera	( )	
	calamina	( x )	
	material noble	( )	
	otros:	.....	
nivel de edificación	1 piso	( x )	
	2 piso	( )	
	3 piso	( )	
tipo de servicio de agua	agua potable	( )	
	cilindro	( )	
	otros:	pilón	
Tipo de servicio de desagüe	Desagüe	( x )	
	letrina	( )	
	silo	( )	
	otros:	.....	
Tiene luz eléctrica	si ( x )	No ( )	
Tipo de material de acceso	vía asfaltada	( )	
	tierra	( x )	
	escalera	( )	
Nivel Riesgo	Muy Alto	( )	
	Alto	( x )	
	Medio	( )	
	Bajo	( )	
Comentarios:	El nivel de Riesgo es Alto

Vivienda prefabricada con baja resistencia sísmica		
	Vivienda cernana a desnivel del terreno en la parte lateral, construir muro de contención en los laterales y frontal de la vivienda

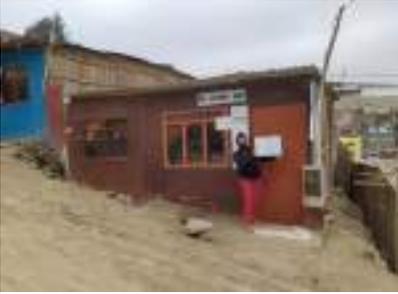
madera	( x )	
	material noble	( )	
	otros:		
Tipo de Material techos	Estera	( )	
	calamina	( x )	
	material noble	( )	
	otros:	.....	
nivel de edificación	1 piso	( x )	
	2 piso	( )	
	3 piso	( )	
tipo de servicio de agua	agua potable	( )	
	cilindro	( x )	
Tipo de servicio de desagüe	Desagüe	( )	
	letrina	( )	
	silo	( x )	
	otros:	.....	
Tiene luz eléctrica	si ( x )	No ( )	
Tipo de material de acceso	vía asfaltada	( )	
	tierra	( )	
	escalera	( x )	
Nivel Riesgo	Muy Alto	( )	
	Alto	( x )	
	Medio	( )	
	Bajo	( )	
Comentarios:	El nivel de Riesgo es Alto

Vivienda prefabricada con baja resistencia sísmica, construida sobre neumático		
	Vivienda cernana a desnivel del terreno en la parte lateral, construir muro de contención en los laterales y esquina frontal de la vivienda

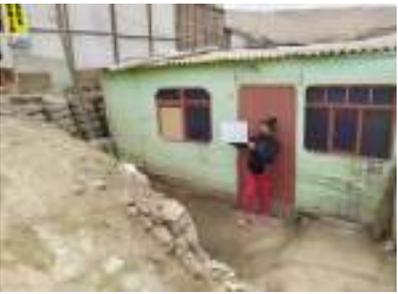
Manzana:	A'		
Lote:	5		
Etapas:	Ampliación		
Nombre de Poseionario:	ELVA LUZ SANTILLÁN AGUILAR		
Cantidad de personas adultas			
Cantidad de personas menores			
Miembros del hogar con discapacidad	si ( )	No ( )	
Miembro del hogar en estado gestante	si ( )	No ( )	
Ingreso promedio mensual familiar			
Tipo de Material paredes	Estera	( )	
	madera	( x )	
	material noble	( )	
otros:			
Tipo de Material techos	Estera	( )	
	calamina	( x )	
	material noble	( )	
otros:			
nivel de edificación	1 piso	( x )	
	2 piso	( )	
	3 piso	( )	
tipo de servicio de agua	agua potable	( )	
	cilindro	( x )	
	otros:		
Tipo de servicio de desagüe	Desagüe	( )	
	letrina	( )	
	silo	( x )	
otros:			
Tiene luz eléctrica	si ( x )	No ( )	
Tipo de material de acceso	via asfaltada	( )	
	tierra	( )	
	escalera	( x )	
Nivel Riesgo	Muy Alto	( )	
	Alto	( x )	
	Medio	( )	
	Bajo	( )	
Comentarios:	El nivel de Riesgo es Alto		
	Vivienda prefabricada con baja resistencia sísmica. Se asienta sobre neumáticos

Vivienda cernana a desnivel del terreno en la parte lateral, construir muro de contención en los laterales y frontal de la vivienda		
			<p>MAPA DE RIESGOS</p>

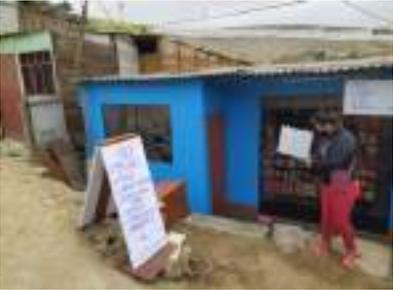
madera	( x )	
	material noble	( )	
	otros:		
Tipo de Material techos	Estera	( )	
	calamina	( x )	
	material noble	( )	
	otros:	.....	
nivel de edificación	1 piso	( x )	
	2 piso	( )	
	3 piso	( )	
	4 piso	( )	
tipo de servicio de agua	agua potable	( )	
	cilindro	( )	
	otros:	pilón	
Tipo de servicio de desagüe	Desagüe	( x )	
	letrina	( )	
	silo	( )	
	otros:	.....	
Tiene luz eléctrica	si ( x )	No ( )	
Tipo de material de acceso	vía asfaltada	( )	
	tierra	( )	
	escalera	( x )	
Nivel Riesgo	Muy Alto	( )	
	Alto	( )	
	Medio	( x )	
	Bajo	( )

Comentarios:	El nivel de Riesgo es Medio		
	Vivienda prefabricada con baja resistencia sísmica		
	Vivienda cernana a desnivel del terreno en la parte lateral, construir muro de contención en los laterales y frontal de la vivienda

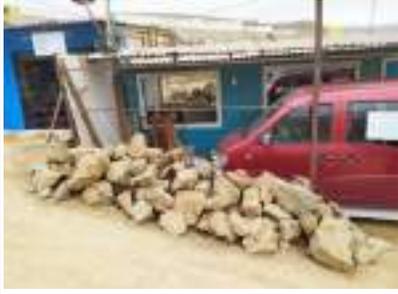
madera	( x )	
	material noble	( )	
otros:			
Tipo de Material techos	Estera	( )	
	calamina	( x )	
	material noble	( )	
otros:			
nivel de edificación	1 piso	( x )	
	2 piso	( )	
	3 piso	( )	
tipo de servicio de agua	agua potable	( )	
	ciandro	( )	
	otros:	pilón	
Tipo de servicio de desagüe	Desagüe	( x )	
	letrina	( )	
	silo	( )	
otros:			
Tiene luz eléctrica	si ( x )	No ( )	
Tipo de material de acceso	via asfaltada	( )	
	tierra	( x )	
	escalera	( )	
Nivel Riesgo	Muy Alto	( )	
	Alto	( x )	
	Medio	( )	
	Bajo	( )	
Comentarios:	El nivel de Riesgo es Alto

Vivienda prefabricada con baja resistencia sísmica y construida sobre pirca		
	Vivienda cernana a desnivel del terreno en la parte lateral, construir muro de contención en los laterales y frontal de la vivienda

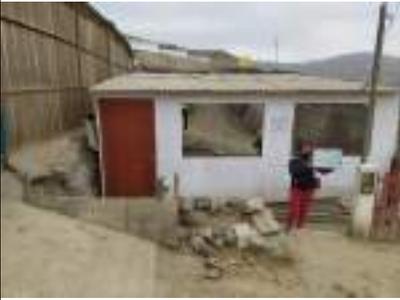
madera	( x )	
	material noble	( )	
Tipo de Material techos	otros:		
	Estera	( )	
	calamina	( x )	
	material noble	( )	
nivel de edificación	otros:	.....	
	1 piso	( x )	
	2 piso	( )	
tipo de servicio de agua	3 piso	( )	
	agua potable	( )	
	cilindro	( )	
Tipo de servicio de desagüe	otros:	.....	
	Desagüe	( x )	
	letrina	( )	
	silo	( )	
Tiene luz eléctrica	otros:	.....	
	si ( x )	No ( )	
	via asfaltada	( )	
Tipo de material de acceso	tierra	( )	
	escalera	( x )	
		( )	
Nivel Riesgo	Muy Alto	( )	
	Alto	( x )	
	Medio	( )	
	Bajo	( )	
Comentarios:	El nivel de Riesgo es Alto

Vivienda prefabricada con baja resistencia sísmica, expuesta a sufrir deslizamiento de tierra		
	Vivienda cernana a desnivel del terreno en la parte lateral, construir muro de contención en los laterales y frontal de la vivienda

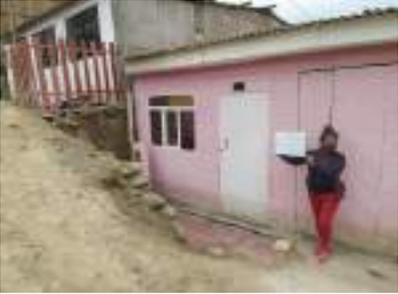
madera	( x )	
	materia noble	( )	
	otros:		
Tipo de Material techos	Estera	( )	
	calamina	( x )	
	materia noble	( )	
	otros:	.....	
nivel de edificación	1 piso	( x )	
	2 piso	( )	
	3 piso	( )	
tipo de servicio de agua	agua potable	( )	
	cilindro	( )	
	otros:	plón	
Tipo de servicio de desagüe	Desagüe	( x )	
	letrina	( )	
	silo	( )	
	otros:	.....	
Tiene luz eléctrica	si ( x )	No ( )	
Tipo de material de acceso	vía asfaltada	( )	
	tierra	( x )	
	escalera	( )	
Nivel Riesgo	Muy Alto	( )	
	Alto	( x )	
	Medio	( )	
	Bajo	( )	
Comentarios:	El nivel de Riesgo es Alto Vivienda prefabricada con baja resistencia sísmica y construida sobre pirca. Expuesto a sufrir deslizamiento de tierra Construir muro de contención en el lateral derecho y esquina frontal de la vivienda

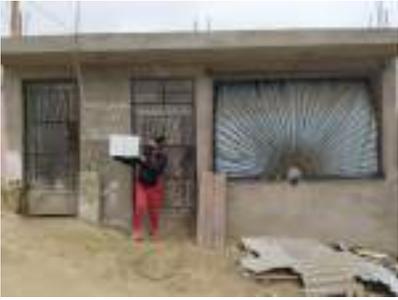
madera	( )	
	material noble	(x)	
	otros:		
Tipo de Material techos	Estera	( )	
	calamina	( )	
	material noble	(x)	
	otros:	.....	
nivel de edificación	1 piso	(x)	
	2 piso	( )	
	3 piso	( )	
tipo de servicio de agua	agua potable	( )	
	cilindro	( )	
	otros:	plón	
Tipo de servicio de desagüe	Desagüe	(x)	
	letrina	( )	
	silo	( )	
	otros:	.....	
Tiene luz eléctrica	si (x)	No ( )	
Tipo de material de acceso	via asfaltada	( )	
	tierra	(x)	
	escalera	( )	
Nivel Riesgo	Muy Alto	( )	
	Alto	( )	
	Medio	( )	
	Bajo	(x)	
Comentarios:	El nivel de Riesgo es Bajo

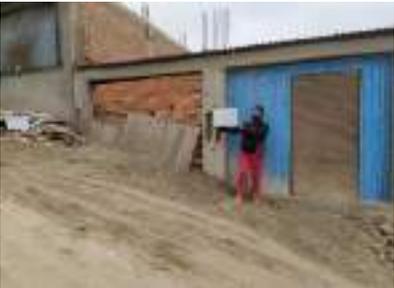
Manzana:	A'		
Lote:	11		
Etapas:	Ampliación		
Nombre de Posesionario:	ISMAEL ALARCON FERNANDEZ		
Cantidad de personas adultas			
Cantidad de personas menores			
Miembros del hogar con discapacidad	si ( )	No ( )	
Miembro del hogar en estado gestante	si ( )	No ( )	
Ingreso promedio mensual familiar			
Tipo de Material paredes	Estera	( )	
	madera	( )	
	material noble	(x)	
	otros:		
Tipo de Material techos	Estera	( )	
	calamina	(x)	
	material noble	( )	
	otros:	.....	
nivel de edificación	1 piso	(x)	
	2 piso	( )	
	3 piso	( )	
tipo de servicio de agua	agua potable	( )	
	cilindro	( )	
	otros:	pilón	
Tipo de servicio de desagüe	Desagüe	(x)	
	letrina	( )	
	silo	( )	
	otros:	.....	
Tiene luz eléctrica	si ( x )	No ( )	
Tipo de material de acceso	via asfaltada	( )	
	tierra	(x)	
	escalera	( )	
Nivel Riesgo	Muy Alto	( )	
	Alto	( )	
	Medio	(x)	
	Bajo	( )	
Comentarios:	El nivel de Riesgo es Medio		
	Construir las losas y vigas de la parte lateral para que haya mejor comportamiento antisísmico de la vivienda

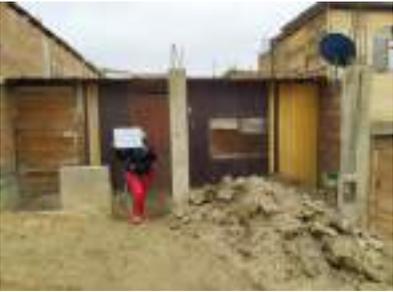
madera	( x )	
	material noble	( )	
	otros:		
Tipo de Material techos	Estera	( )	
	calamina	( x )	
	material noble	( )	
	otros:	.....	
nivel de edificación	1 piso	( x )	
	2 piso	( )	
	3 piso	( )	
tipo de servicio de agua	agua potable	( )	
	clindro	( x )	
	otros:	.....	
Tipo de servicio de desagüe	Desagüe	( )	
	letrina	( )	
	silo	( x )	
	otros:	.....	
Tiene luz eléctrica	si ( x )	No ( )	
Tipo de material de acceso	via asfaltada	( )	
	tierra	( x )	
	escalera	( )	
Nivel Riesgo	Muy Alto	( )	
	Alto	( )	
	Medio	( x )	
	Bajo	( )

Comentarios:	El nivel de Riesgo es Medio		
	Vivienda prefabricada con baja resistencia sísmica		
	Vivienda con proyección de construcción de material noble, se recomienda realizar construir con asesoría de un profesional.

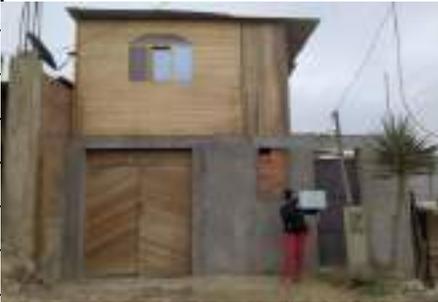
Manzana:	A'		
Lote:	13		
Etapas:	Ampliación		
Nombre de Posesionario:	YIMI FABIAN DE LA CRUZ MARCELO		
Cantidad de personas adultas			
Cantidad de personas menores			<p>MAPA DE RIESGOS</p>

Miembros del hogar con discapacidad	si ( )	No ( )	
Miembro del hogar en estado gestante	si ( )	No ( )	
Ingreso promedio mensual familiar			
Tipo de Material paredes	Estera	( )	
	madera	( )	
	material noble	( x )	
	otros:		
Tipo de Material techos	Estera	( )	
	calamina	( x )	
	material noble	( )	
	otros:	.....	
nivel de edificación	1 piso	( x )	
	2 piso	( )	
	3 piso	( )	
tipo de servicio de agua	agua potable	( )	
	cilindro	( )	
	otros:	pillón	
Tipo de servicio de desagüe	Desagüe	( x )	
	letrina	( )	
	silo	( )	
	otros:	.....	
Tiene luz eléctrica	si ( x )	No ( )	
Tipo de material de acceso	via asfaltada	( )	
	tierra	( x )	
	escalera	( )	
Nivel Riesgo	Muy Alto	( )	
	Alto	( )	
	Medio	( x )	
	Bajo	( )

Comentarios:	El nivel de Riesgo es Medio		
	Vivienda prefabricada del sedundo nivel con baja resistencia sísmica

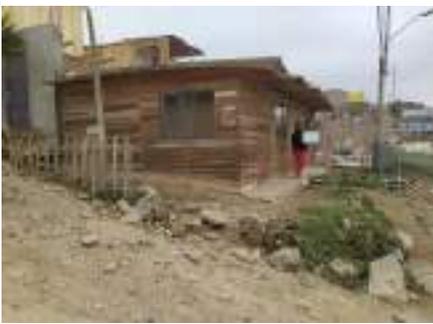
Manzana:	A'		
Lote:	14		
Etapa:	Ampliación		
Nombre de Posionario:	MAURICIA ANGELICA SUSANIBAR ESPINOZA		
Cantidad de personas adultas			
Cantidad de personas menores			<p>MAPA DE RIESGOS</p>

Miembros del hogar con discapacidad	si ( )	No ( )	
Miembro del hogar en estado gestante	si ( )	No ( )	
Ingreso promedio mensual familiar			
Tipo de Material paredes	Estera	( )	
	madera	( x )	
	material noble	( )	
Tipo de Material techos	otros:		
	Estera	( )	
	calamina	( x )	
	material noble	( )	
nivel de edificación	otros:		
	1 piso	( x )	
	2 piso	( )	
	3 piso	( )	
tipo de servicio de agua	agua potable	( )	
	cilindro	( x )	
	otros:		
Tipo de servicio de desagüe	Desagüe	( )	
	letrina	( )	
	silo	( x )	
	otros:		
Tiene luz eléctrica	si ( x )	No ( )	
Tipo de material de acceso	vía asfaltada	( )	
	tierra	( x )	
	escalera	( )	
Nivel Riesgo	Muy Alto	( )	
	Alto	( )	
	Medio	( x )	
	Bajo	( )	
Comentarios:	El nivel de Riesgo es Medio

Vivienda prefabricada con baja resistencia sísmica.

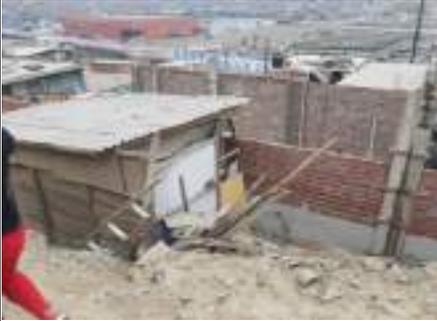
Manzana:	B'		
Lote:	1		
Etapas:	Ampliación		
Nombre de Posionario:	PERCY JOEL BONILLA TANLARICO		
Cantidad de personas adultas			
Cantidad de personas menores			<p>MAPA DE RIESGOS</p>

Miembros del hogar con discapacidad	si ( )	No ( )	
Miembro del hogar en estado gestante	si ( )	No ( )	
Ingreso promedio mensual familiar			
Tipo de Material paredes	Estera	( )	
	madera	( )	
	material noble	( x )	
	otros:		
Tipo de Material techos	Estera	( )	
	calamina	( )	
	material noble	( )	
	otros:	.....	
nivel de edificación	1 piso	( )	
	2 piso	( )	
	3 piso	( )	
tipo de servicio de agua	agua potable	( )	
	cilindro	( )	
	otros:	pilón	
Tipo de servicio de desagüe	Desagüe	( x )	
	letrina	( )	
	silo	( )	
	otros:	.....	
Tiene luz eléctrica	si ( x )	No ( )	
Tipo de material de acceso	vía asfaltada	( )	
	tierra	( x )	
	escalera	( )	
Nivel Riesgo	Muy Alto	( )	
	Alto	( )	
	Medio	( x )	
	Bajo	( )	
Comentarios:	El nivel de Riesgo es Medio

Vivienda en construcción de material noble		
	Pendiente del terreno cercana a vivienda

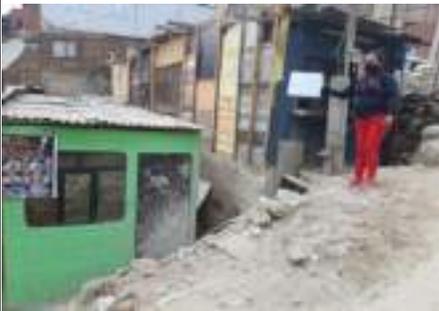
Manzana:	B'		
Lote:	2		
Etapas:	Ampliación		
Nombre de Posionario:	ROXANA DEL PILAR RUIZ BRENIS DE CALDERON		
Cantidad de personas adultas			
Cantidad de personas menores			
Miembros del hogar con discapacidad	si ( )	No ( )	
Miembro del hogar en estado gestante	si ( )	No ( )	
Ingreso promedio mensual familiar			
Tipo de Material paredes	Estera	( )	
	madera	( x )	
	material noble	( )	
	otros:		
Tipo de Material techos	Estera	( )	
	calamina	( x )	
	material noble	( )	
	otros:	.....	
nivel de edificación	1 piso	( x )	
	2 piso	( )	
	3 piso	( )	
tipo de servicio de agua	agua potable	( )	
	cilindro	( )	
	otros:	pilón	
Tipo de servicio de desagüe	Desagüe	( x )	
	letrina	( )	
	silo	( )	
	otros:	.....	
Tiene luz eléctrica	si ( x )	No ( )	
Tipo de material de acceso	vía asfaltada	( )	
	tierra	( x )	
	escalera	( )	
Nivel Riesgo	Muy Alto	( )	
	Alto	( )	
	Medio	( x )	
	Bajo	( )	
Comentarios:	El nivel de Riesgo es Medio

Vivienda prefabricada con baja resistencia sísmica

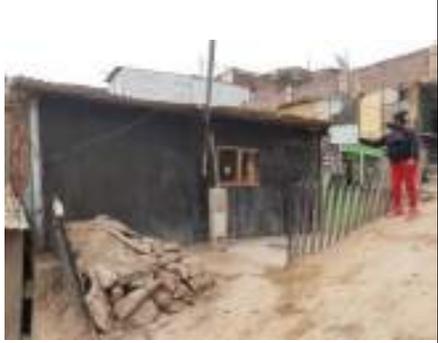
Manzana:	B'		
Lote:	3		
Etapa:	Ampliación		
Nombre de Poseionario:	ROSA MARIA RIVERA AREVALO		
Cantidad de personas adultas			
Cantidad de personas menores			
Miembros del hogar con discapacidad	si ( )	No ( )	
Miembro del hogar en estado gestante	si ( )	No ( )	
Ingreso promedio mensual familiar			
Tipo de Material paredes	Estera	( )	
	madera	( x )	
	material noble	( )	
otros:			
Tipo de Material techos	Estera	( )	
	calamina	( x )	
	material noble	( )	
otros:			
nivel de edificación	1 piso	( x )	
	2 piso	( )	
	3 piso	( )	
tipo de servicio de agua	agua potable	( )	
	cilindro	( )	
	otros:	pilón	
Tipo de servicio de desagüe	Desagüe	( x )	
	letrina	( )	
	silo	( )	
otros:			
Tiene luz eléctrica	si ( x )	No ( )	
Tipo de material de acceso	via asfaltada	( )	
	tierra	( x )	
	escalera	( )	
Nivel Riesgo	Muy Alto	( )	
	Alto	( )	
	Medio	( x )	
	Bajo	( )	
Comentarios:	El nivel de Riesgo es Medio		
	Vivienda prefabricada con baja resistencia sísmica

Construir muro de contención en la parte frontal de la vivienda		
			<p>MAPA DE RIESGOS</p>

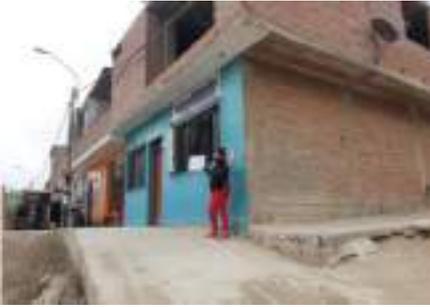
Manzana:	B'		
Lote:	4		
Etapas:	Ampliación		
Nombre de Posesionario:	MARTHA AREVALO MACEDO		
Cantidad de personas adultas			
Cantidad de personas menores			
Miembros del hogar con discapacidad	si ( )	No ( )	
Miembro del hogar en estado gestante	si ( )	No ( )	
Ingreso promedio mensual familiar			
Tipo de Material paredes	Estera	( )	
	madera	( )	
	material noble	( x )	
	otros:		
Tipo de Material techos	Estera	( )	
	calamina	( )	
	material noble	( x )	
	otros:	.....	
nivel de edificación	1 piso	( )	
	2 piso	( x )	
	3 piso	( )	
tipo de servicio de agua	agua potable	( )	
	cilindro	( )	
	otros:	plón	
Tipo de servicio de desagüe	Desagüe	( x )	
	letrina	( )	
	silo	( )	
	otros:	.....	
Tiene luz eléctrica	si ( x )	No ( )	
Tipo de material de acceso	vía asfaltada	( )	
	tierra	( x )	
	escalera	( )	
Nivel Riesgo	Muy Alto	( )	
	Alto	( )	
	Medio	( )	
	Bajo	( x )	
Comentarios:	El nivel de Riesgo es Bajo

Vivienda en construcción de material noble		
	Terreno ubicado en plano estable		
			<p>MAPA DE RIESGOS</p>

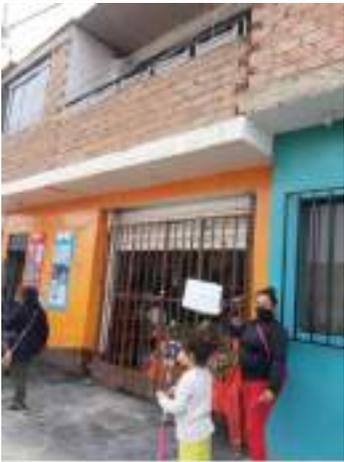
Manzana:	B'		
Lote:	5		
Etapas:	Ampliación		
Nombre de Posionario:	VIVIANA DEL CARMEN ALVARADO SALAZAR		
Cantidad de personas adultas			
Cantidad de personas menores			
Miembros del hogar con discapacidad	si ( )	No ( )	
Miembro del hogar en estado gestante	si ( )	No ( )	
Ingreso promedio mensual familiar			
Tipo de Material paredes	Estera	( )	
	madera	( )	
	material noble	( x )	
otros:			
Tipo de Material techos	Estera	( )	
	calamina	( x )	
	material noble	( )	
	otros: .....		
nivel de edificación	1 piso	( )	
	2 piso	( x )	
	3 piso	( )	
tipo de servicio de agua	agua potable	( )	
	ciandro	( )	
	otros: pilón	( x )	
Tipo de servicio de desagüe	Desagüe	( x )	
	letrina	( )	
	silo	( )	
	otros: .....		
Tiene luz eléctrica	si ( x )	No ( )	
Tipo de material de acceso	via asfaltada	( )	
	tierra	( x )	
	escalera	( )	
Nivel Riesgo	Muy Alto	( )	
	Alto	( )	
	Medio	( )	
	Bajo	( x )	
Comentarios:	El nivel de Riesgo es Bajo

Vivienda en construcción de material noble		
	Terreno ubicado en plano estable

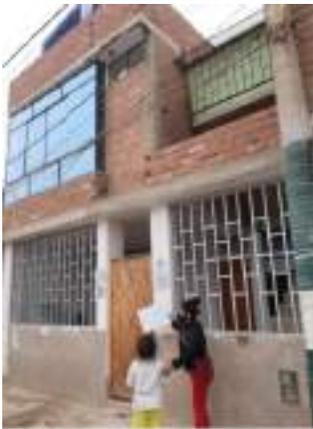
madera	( )	
	material noble	( x )	
	otros:		
Tipo de Material techos	Estera	( )	
	calamina	( )	
	material noble	( x )	
	otros:	.....	
nivel de edificación	1 piso	( )	
	2 piso	( x )	
	3 piso	( )	
tipo de servicio de agua	agua potable	( )	
	cilindro	( )	
	otros:	pilón	
Tipo de servicio de desagüe	Desagüe	( x )	
	letrina	( )	
	silo	( )	
	otros:	.....	
Tiene luz eléctrica	si ( x )	No ( )	
Tipo de material de acceso	vía asfaltada	( )	
	tierra	( x )	
	escalera	( )	
Nivel Riesgo	Muy Alto	( )	
	Alto	( )	
	Medio	( )	
	Bajo	( x )	
Comentarios:	El nivel de Riesgo es Bajo

Vivienda en construcción de material noble		
	Terreno ubicado en plano estable

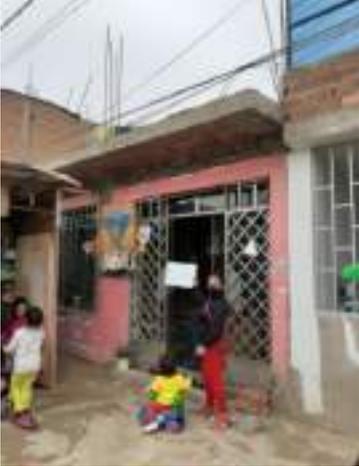
Comentarios:	El nivel de Riesgo es Bajo		
	Vivienda en construcción de material noble		
	Terreno ubicado en plano estable

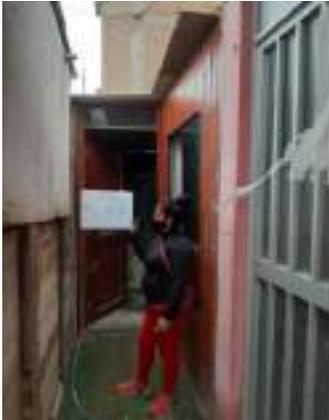
Cantidad de personas menores			
Miembros del hogar con discapacidad	si ( )	No ( )	
Miembro del hogar en estado gestante	si ( )	No ( )	
Ingreso promedio mensual familiar			
Tipo de Material paredes	Estera	( )	
	madera	( x )	
	material noble	( )	
	otros:		
Tipo de Material techos	Estera	( )	
	calamina	( x )	
	material noble	( )	
	otros:	.....	
nivel de edificación	1 piso	( x )	
	2 piso	( )	
	3 piso	( )	
tipo de servicio de agua	agua potable	( )	
	cilindro	( )	
	otros:	plón	
Tipo de servicio de desagüe	Desagüe	( x )	
	letrina	( )	
	silo	( )	
	otros:	.....	
Tiene luz eléctrica	si ( x )	No ( )	
Tipo de material de acceso	via asfaltada	( )	
	tierra	( x )	
	escalera	( )	
Nivel Riesgo	Muy Alto	( )	
	Alto	( )	
	Medio	( x )	
	Bajo	( )	
Comentarios:	El nivel de Riesgo es Medio

Vivienda prefabricada con baja resistencia sísmica

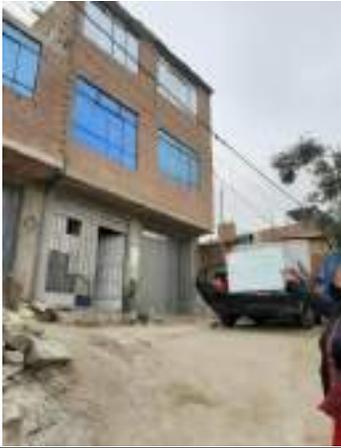
Manzana:	B'		
Lote:	9		
Etapas:	Ampliación		
Nombre de Posesionario:	NORMA AMPARO QUISPE GOMEZ		
Cantidad de personas adultas			
Cantidad de personas menores			
Miembros del hogar con discapacidad	si ( )	No ( )	
Miembro del hogar en estado gestante	si ( )	No ( )	
Ingreso promedio mensual familiar			
Tipo de Material paredes	Estera	( )	
	madera	( )	
	material noble	(x)	
	otros:		
Tipo de Material techos	Estera	( )	
	calamina	(x)	
	material noble	( )	
	otros:	.....	
nivel de edificación	1 piso	( )	
	2 piso	( )	
	3 piso	(x)	
tipo de servicio de agua	agua potable	( )	
	cilindro	( )	
	otros:	plón	
Tipo de servicio de desagüe	Desagüe	(x)	
	letrina	( )	
	silo	( )	
	otros:	.....	
Tiene luz eléctrica	si (x)	No ( )	
Tipo de material de acceso	via asfaltada	( )	
	tierra	(x)	
	escalera	( )	
Nivel Riesgo	Muy Alto	( )	
	Alto	( )	
	Medio	( )	
	Bajo	(x)	
Comentarios:	El nivel de Riesgo es Bajo		
	Vivienda en construcción de material noble

Terreno ubicado en ligeramente plano		
			<p>MAPA DE RIESGOS</p>

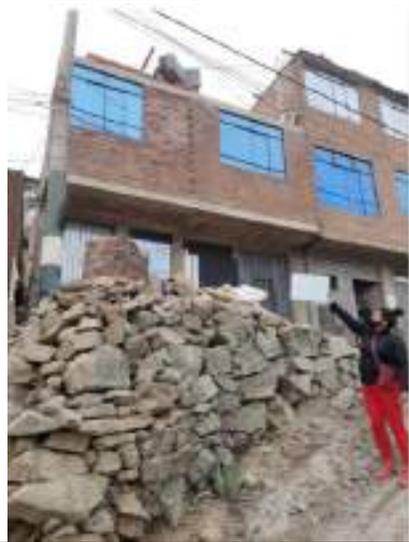
Asentamiento Humano :	Villamoto	
Manzana:	B'	
Lote:	10	
Etapas:	Ampliación	
Nombre de Posesionario:	RAQUEL ISABEL QUISPE GOMEZ	
Cantidad de personas adultas		
Cantidad de personas menores		
Miembros del hogar con discapacidad	si ( )	No ( )
Miembro del hogar en estado gestante	si ( )	No ( )
Ingreso promedio mensual familiar		
Tipo de Material paredes	Estera	( )
	madera	( )
	material noble	( x )
	otros:	
Tipo de Material techos	Estera	( )
	calamina	( )
	material noble	( x )
	otros:	
nivel de edificación	1 piso	( )
	2 piso	( x )
	3 piso	( )
tipo de servicio de agua	agua potable	( )
	clindro	( )
	otros:	plón
Tipo de servicio de desagüe	Desagüe	( x )
	letrina	( )
	silo	( )
	otros:	
Tiene luz eléctrica	si ( x )	No ( )
Tipo de material de acceso	via asfaltada	( )
	tierra	( x )
	escalera	( )
Nivel Riesgo	Muy Alto	( )
	Alto	( )
	Medio	( )
	Bajo	( x )
Comentarios:	El nivel de Riesgo es Bajo	
	Vivienda en construcción de material noble

Puntos de luz ubicado en la viguetas de la losa

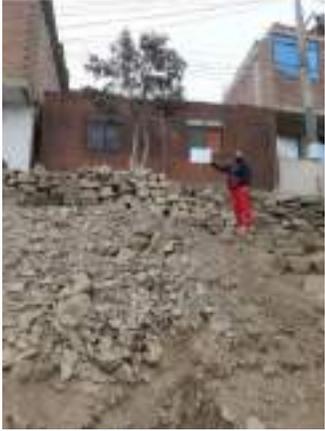
Miembro del hogar en estado gestante	si ( )	No ( )	
Ingreso promedio mensual familiar			
Tipo de Material paredes	Estera	( )	
	madera	(x)	
	material noble	( )	
	otros:		
Tipo de Material techos	Estera	( )	
	calamina	(x)	
	material noble	( )	
	otros:		
nivel de edificación	1 piso	(x)	
	2 piso	( )	
	3 piso	( )	
tipo de servicio de agua	agua potable	( )	
	cilindro	(x)	
	otros:		
Tipo de servicio de desagüe	Desagüe	( )	
	letrina	( )	
	silo	(x)	
	otros:		
Tiene luz eléctrica	si (x)	No ( )	
Tipo de material de acceso	vía asfaltada	( )	
	tierra	(x)	
	escalera	( )	
Nivel Riesgo	Muy Alto	( )	
	Alto	( )	
	Medio	(x)	
	Bajo	( )	
Comentarios:	El nivel de Riesgo es Medio

Vivienda prefabricada con baja resistencia sísmica		
	Construir muro de contención en la parte frontal de la vivienda

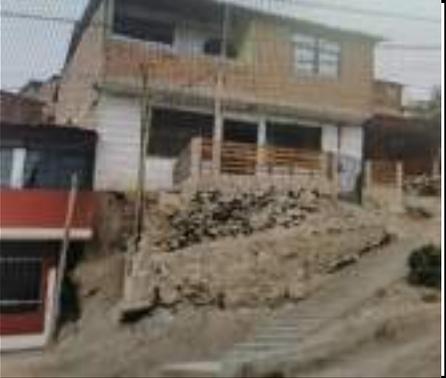
Asentamiento Humano :	Villamoto	
Manzana:	B'	
Lote:	12	
Etapas:	Ampliación	
Nombre de Posionario:	JORGE LUIS BORJA RUIZ	
Cantidad de personas adultas		
Cantidad de personas menores		
Miembros del hogar con discapacidad	si ( )	No ( )
Miembro del hogar en estado gestante	si ( )	No ( )
Ingreso promedio mensual familiar		
Tipo de Material paredes	Estera	( )
	madera	( )
	material noble	(x)
	otros:	
Tipo de Material techos	Estera	( )
	calamina	(x)
	material noble	( )
	otros:	.....
nivel de edificación	1 piso	( )
	2 piso	(x)
	3 piso	( )
tipo de servicio de agua	agua potable	( )
	cilindro	( )
	otros:	plón
Tipo de servicio de desagüe	Desagüe	(x)
	letrina	( )
	silo	( )
	otros:	.....
Tiene luz eléctrica	si (x)	No ( )
Tipo de material de acceso	vía asfaltada	( )
	tierra	(x)
	escalera	( )
Nivel Riesgo	Muy Alto	(x)
	Alto	( )
	Medio	( )
	Bajo	( )
Comentarios:	El nivel de Riesgo es Muy Alto	
	Vivienda de material noble con gran desnivel en frente

Se recomienda estabilizar terreno y construir muro de contención

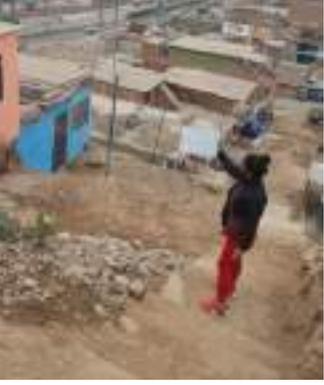
Bajo	( )	
Comentarios:	El nivel de Riesgo es Alto		
	Vivienda prefabricada con baja resistencia sísmica, cercana a desnivel del terreno en su lateral		
	Vivienda ubicada en terreno inclinado. Construir muro de contención

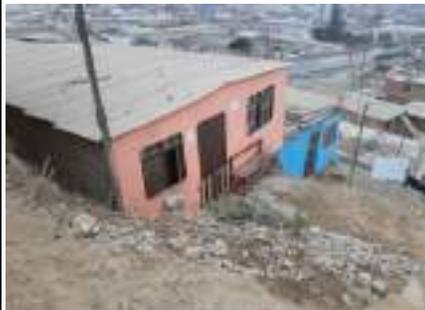
Asentamiento Humano :	Villamoto	
Manzana:	B'	
Lote:	14	
Etapas:	Ampliación	
Nombre de Posionario:		
Cantidad de personas adultas		
Cantidad de personas menores		
Miembros del hogar con discapacidad	si ( )	No ( )
Miembro del hogar en estado gestante	si ( )	No ( )
Ingreso promedio mensual familiar		
Tipo de Material paredes	Estera	( )
	madera	(x)
	material noble	( )
	otros:	
Tipo de Material techos	Estera	( )
	calamina	(x)
	material noble	( )
	otros:	.....
nivel de edificación	1 piso	(x)
	2 piso	( )
	3 piso	( )
tipo de servicio de agua	agua potable	( )
	cilindro	( )
	otros:	plón
Tipo de servicio de desagüe	Desagüe	(x)
	letrina	( )
	silo	( )
	otros:	.....
Tiene luz eléctrica	si (x)	No ( )
Tipo de material de acceso	vía asfaltada	( )
	tierra	(x)
	escalera	( )
Nivel Riesgo	Muy Alto	( )
	Alto	(x)
	Medio	( )
	Bajo	( )
Comentarios:	El nivel de Riesgo es Alto	
	Vivienda prefabricada con baja resistencia sísmica, cercana a desnivel del terreno en su lateral

Vivienda ubicada en terreno inclinado. Construir muro de contención

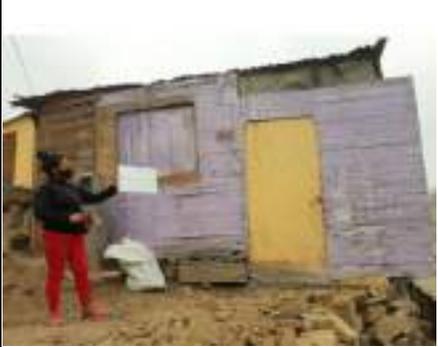
Manzana:	B'		
Lote:	15		
Etapas:	Ampliación		
Nombre de Poseionario:	JANET ELIZABETH BENITES PADILLA		
Cantidad de personas adultas			
Cantidad de personas menores			
Miembros del hogar con discapacidad	si ( )	No ( )	
Miembro del hogar en estado gestante	si ( )	No ( )	
Ingreso promedio mensual familiar			
Tipo de Material paredes	Estera	( )	
	madera	(x)	
	material noble	( )	
otros:			
Tipo de Material techos	Estera	( )	
	calamina	(x)	
	material noble	( )	
otros:			
nivel de edificación	1 piso	(x)	
	2 piso	( )	
	3 piso	( )	
tipo de servicio de agua	agua potable	( )	
	cilindro	(x)	
	otros:		
Tipo de servicio de desagüe	Desague	( )	
	letrina	( )	
	silo	(x)	
otros:			
Tiene luz eléctrica	si ( )	No ( x )	
Tipo de material de acceso	via asfaltada	( )	
	tierra	(x)	
	escalera	( )	
Nivel Riesgo	Muy Alto	( )	
	Alto	(x)	
	Medio	( )	
	Bajo	( )	
Comentarios:	El nivel de Riesgo es Alto		
	Vivienda prefabricada con baja resistencia sísmica, cercana a desnivel del terreno en su lateral

Se asienta en pirca. Construir muro de contención		
	<p>MAPA DE RIESGOS</p>

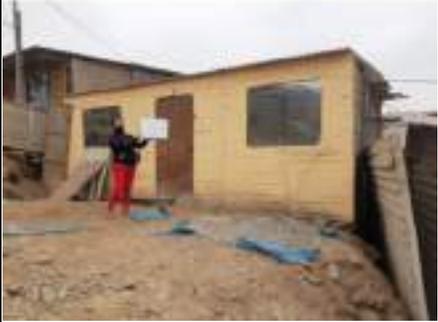
Manzana:	B'		
Lote:	16		
Etapas:	Ampliación		
Nombre de Posesionario:	JUDITH MARITZA ACHA CHIROQUE		
Cantidad de personas adultas			
Cantidad de personas menores			
Miembros del hogar con discapacidad	si ( )	No ( )	
Miembro del hogar en estado gestante	si ( )	No ( )	
Ingreso promedio mensual familiar			
Tipo de Material paredes	Estera	( )	
	madera	(x)	
	material noble	( )	
	otros:		
Tipo de Material techos	Estera	( )	
	calamina	(x)	
	material noble	( )	
	otros:		
nivel de edificación	1 piso	(x)	
	2 piso	( )	
	3 piso	( )	
tipo de servicio de agua	agua potable	( )	
	cilindro	(x)	
Tipo de servicio de desagüe	Desagüe	( )	
	letrina	( )	
	silo	(x)	
	otros:		
Tiene luz eléctrica	si (x)	No ( )	
Tipo de material de acceso	vía asfaltada	( )	
	tierra	(x)	
	escalera	( )	
Nivel Riesgo	Muy Alto	( )	
	Alto	(x)	
	Medio	( )	
	Bajo	( )	
Comentarios:	El nivel de Riesgo es Alto		
	Vivienda prefabricada con baja resistencia sísmica, cercana a desnivel del terreno en su lateral Se asienta en sobre suelo expuesto a la intemperie propenso a pérdida de finos. Construir muro de contención

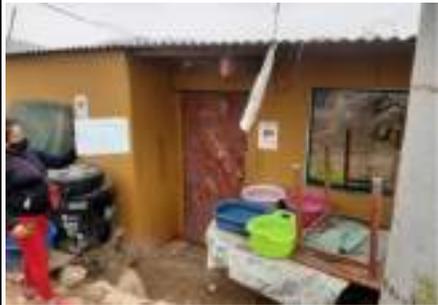
Manzana:	B'		
Lote:	17		
Etapas:	Ampliación		
Nombre de Posionario:	MARISELA GARCIA LARA		
Cantidad de personas adultas			
Cantidad de personas menores			
Miembros del hogar con discapacidad	si ( )	No ( )	
Miembro del hogar en estado gestante	si ( )	No ( )	
Ingreso promedio mensual familiar			
Tipo de Material paredes	Estera	( )	
	madera	(x)	
	material noble	( )	
Tipo de Material techos	otros:		
	Estera	( )	
	calamina	(x)	
	material noble	( )	
nivel de edificación	otros:	.....	
	1 piso	(x)	
	2 piso	( )	
tipo de servicio de agua	3 piso	( )	
	agua potable	( )	
	cilindro	(x)	
Tipo de servicio de desagüe	otros:	.....	
	Desagüe	( )	
	letrina	( )	
	silo	(x)	
Tiene luz eléctrica	si (x)	No ( )	
Tipo de material de acceso	via asfaltada	( )	
	tierra	(x)	
	escalera	( )	
Nivel Riesgo	Muy Alto	( )	
	Alto	(x)	
	Medio	( )	
	Bajo	( )	
Comentarios:	El nivel de Riesgo es Alto		
	Vivienda prefabricada con baja resistencia sísmica, cercana a desnivel del terreno en su lateral

Se asienta en sobre suelo expuesto a la interperie propenso a pérdida de finos. Construir muro de contención		
			<p>MAPA DE RIESGOS</p>

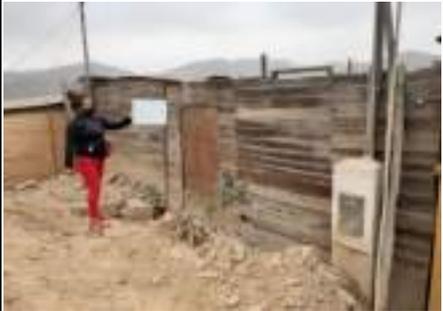
madera	(x)	
	material noble	( )	
	otros:	( )	
Tipo de Material techos	Estera	( )	
	calamina	(x)	
	material noble	( )	
	otros:	( )	
nivel de edificación	1 piso	(x)	
	2 piso	( )	
	3 piso	( )	
tipo de servicio de agua	agua potable	( )	
	cilindro	(x)	
Tipo de servicio de desagüe	otros:	( )	
	Desagüe	( )	
	letrina	( )	
	silo	(x)	
Tiene luz eléctrica	si (x)	No ( )	
	via asfaltada	( )	
Tipo de material de acceso	tierra	(x)	
	escalera	( )	
	Muy Alto	( )	
Nivel Riesgo	Alto	(x)	
	Medio	( )	
	Bajo	( )	
	Comentarios:	El nivel de Riesgo es Alto Vivienda prefabricada con baja resistencia sísmica, cercana a desnivel del terreno en su lateral Se asienta en sobre suelo expuesto a la interperie propenso a pérdida de finos. Construir muro de contención

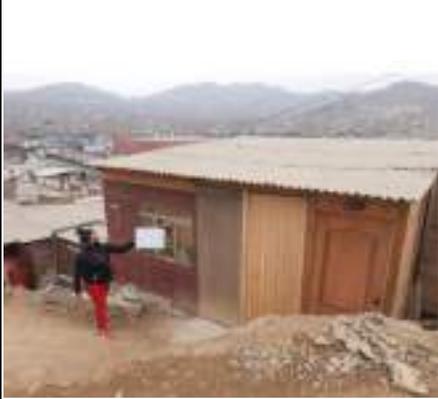
Manzana:	B'		
Lote:	19		
Etapas:	Ampliación		
Nombre de Posesionario:	ROBINSON ALFREDO TORRES CESPEDES		
Cantidad de personas adultas			
Cantidad de personas menores			
Miembros del hogar con discapacidad	si ( )	No ( )	
Miembro del hogar en estado gestante	si ( )	No ( )	
Ingreso promedio mensual familiar			
Tipo de Material paredes	Estera	( )	
	madera	(x)	
	material noble	( )	
	otros:		
Tipo de Material techos	Estera	( )	
	calamina	(x)	
	material noble	( )	
	otros:		
nivel de edificación	1 piso	(x)	
	2 piso	( )	
	3 piso	( )	
tipo de servicio de agua	agua potable	( )	
	cilindro	(x)	
Tipo de servicio de desagüe	Desagüe	( )	
	letrina	( )	
	silo	(x)	
	otros:		
Tiene luz eléctrica	si ( )	No ( x )	
Tipo de material de acceso	vía asfaltada	( )	
	tierra	(x)	
	escalera	( )	
Nivel Riesgo	Muy Alto	( )	
	Alto	(x)	
	Medio	( )	
	Bajo	( )	
Comentarios:	El nivel de Riesgo es Alto		
	Vivienda prefabricada con baja resistencia sísmica, cercana a desnivel del terreno en su lateral Construir muro de contención

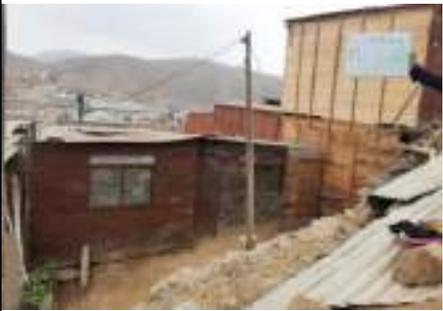
Manzana:	B'		
Lote:	20		
Etapas:	Ampliación		
Nombre de Posionario:	DANI DIONICIO VILCHEZ MARTINEZ		
Cantidad de personas adultas			
Cantidad de personas menores			
Miembros del hogar con discapacidad	si ( )	No ( )	
Miembro del hogar en estado gestante	si ( )	No ( )	
Ingreso promedio mensual familiar			
Tipo de Material paredes	Estera	( )	
	madera	(x)	
	material noble	( )	
	otros:		
Tipo de Material techos	Estera	( )	
	calamina	(x)	
	material noble	( )	
	otros:		
nivel de edificación	1 piso	(x)	
	2 piso	( )	
	3 piso	( )	
	otros:		
tipo de servicio de agua	agua potable	( )	
	cilindro	(x)	
	otros:		
	Desague	( )	
Tipo de servicio de desague	letrina	( )	
	silo	(x)	
	otros:		
	Tiene luz eléctrica	si (x)	No ( )
Tipo de material de acceso	vía asfaltada	( )	
	tierra	(x)	
	escalera	( )	
Nivel Riesgo	Muy Alto	( )	
	Alto	(x)	
	Medio	( )	
	Bajo	( )	
Comentarios:	El nivel de Riesgo es Alto		
	Vivienda prefabricada con baja resistencia sísmica, cercana a desnivel del terreno en su lateral

Construir muro de contención laterales y frente de la vivienda		
			<p>MAPA DE RIESGOS</p>

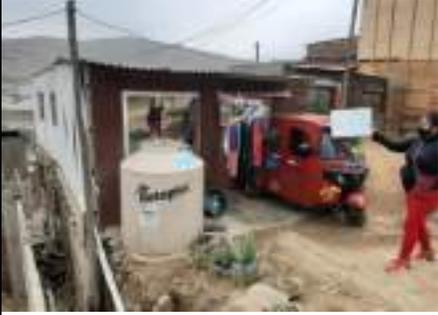
Manzana:	B'		
Lote:	21		
Etapas:	Ampliación		
Nombre de Posesionario:	RONALD ZAPATA TIMANA		
Cantidad de personas adultas			
Cantidad de personas menores			
Miembros del hogar con discapacidad	si ( )	No ( )	
Miembro del hogar en estado gestante	si ( )	No ( )	
Ingreso promedio mensual familiar			
Tipo de Material paredes	Estera	( )	
	madera	(x)	
	material noble	( )	
	otros:		
Tipo de Material techos	Estera	( )	
	calamina	(x)	
	material noble	( )	
	otros:		
nivel de edificación	1 piso	(x)	
	2 piso	( )	
	3 piso	( )	
tipo de servicio de agua	agua potable	( )	
	cilindro	(x)	
	otros:		
Tipo de servicio de desagüe	Desagüe	( )	
	Jetrina	( )	
	silo	(x)	
	otros:		
Tiene luz eléctrica	si (x)	No ( )	
Tipo de material de acceso	via asfaltada	( )	
	tierra	(x)	
	escalera	( )	
Nivel Riesgo	Muy Alto	( )	
	Alto	(x)	
	Medio	( )	
	Bajo	( )	
Comentarios:	El nivel de Riesgo es Alto		
	Vivienda prefabricada con baja resistencia sísmica, cercana a desnivel del terreno en su lateral

Construir muro de contención laterales de la vivienda		
			<p>MAPA DE RIESGOS</p>

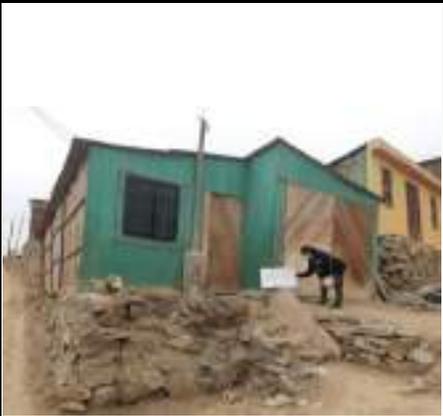
Manzana:	C		
Lote:	1		
Etapas:	Ampliación		
Nombre de Posesionario:	YOLANDA MARIA ASHCALLA MEDINA		
Cantidad de personas adultas			
Cantidad de personas menores			
Miembros del hogar con discapacidad	si ( )	No ( )	
Miembro del hogar en estado gestante	si ( )	No ( )	
Ingreso promedio mensual familiar			
Tipo de Material paredes	Estera	( )	
	madera	(x)	
	material noble	( )	
	otros:		
Tipo de Material techos	Estera	( )	
	calamina	(x)	
	material noble	( )	
	otros:		
nivel de edificación	1 piso	(x)	
	2 piso	( )	
	3 piso	( )	
tipo de servicio de agua	agua potable	( )	
	cilindro	(x)	
	otros:		
Tipo de servicio de desagüe	Desagüe	( )	
	letrina	( )	
	silo	(x)	
otros:			
Tiene luz eléctrica	si (x)	No ( )	
Tipo de material de acceso	vía asfaltada	( )	
	tierra	(x)	
	escalera	( )	
Nivel Riesgo	Muy Alto	( )	
	Alto	( )	
	Medio	(x)	
	Bajo	( )	
Comentarios:	El nivel de Riesgo es Medio		
	Vivienda prefabricada con baja resistencia sísmica, poco desnivel en su parte lateral Se asienta en sobre suelo expuesto a la interperie propenso a pérdida de finos. Construir muro de contención. Terreno ligeramente plano

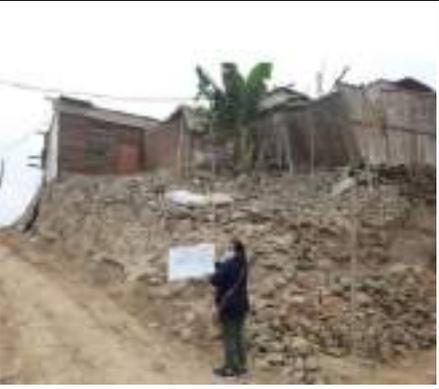
Miembros del hogar con discapacidad	si ( )	No ( )	
Miembro del hogar en estado gestante	si ( )	No ( )	
Ingreso promedio mensual familiar			
Tipo de Material paredes	Estera	( )	
	madera	( x )	
	material noble	( )	
	otros:		
Tipo de Material techos	Estera	( )	
	calamina	( x )	
	material noble	( )	
	otros:	.....	
nivel de edificación	1 piso	( x )	
	2 piso	( )	
	3 piso	( )	
tipo de servicio de agua	agua potable	( )	
	cilindro	( x )	
	otros:	.....	
Tipo de servicio de desagüe	Desagüe	( )	
	letrina	( )	
	silo	( x )	
	otros:	.....	
Tiene luz eléctrica	si ( x )	No ( )	
Tipo de material de acceso	via asfaltada	( )	
	tierra	( x )	
	escalera	( )	
Nivel Riesgo	Muy Alto	( )	
	Alto	( x )	
	Medio	( )	
	Bajo	( )	
Comentarios:	El nivel de Riesgo es Alto

Vivienda prefabricada con baja resistencia sísmica, cercana a desnivel del terreno en su lado lateral		
	Se asienta en sobre suelo expuesto a la intemperie propenso a erosionarse. Construir muro de contención

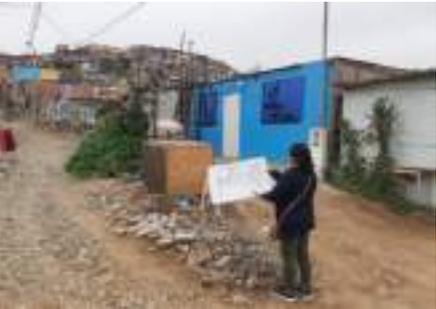
Manzana:	C'		
Lote:	3		
Etapas:	Ampliación		
Nombre de Posionario:	ANA SARA CODARLUPO HUAMAN		
Cantidad de personas adultas			
Cantidad de personas menores			
Miembros del hogar con discapacidad	si ( )	No ( )	
Miembro del hogar en estado gestante	si ( )	No ( )	
Ingreso promedio mensual familiar			
Tipo de Material paredes	Estera	( )	
	madera	( x )	
	material noble	( )	
	otros:		
Tipo de Material techos	Estera	( )	
	calamina	( x )	
	material noble	( )	
	otros:		
nivel de edificación	1 piso	( x )	
	2 piso	( )	
	3 piso	( )	
tipo de servicio de agua	agua potable	( )	
	ciindro	( x )	
	otros:		
Tipo de servicio de desagüe	Desagüe	( )	
	letrina	( )	
	silo	( x )	
	otros:		
Tiene luz eléctrica	si ( x )	No ( )	
Tipo de material de acceso	vía asfaltada	( )	
	tierra	( x )	
	escalera	( )	
Nivel Riesgo	Muy Alto	( )	
	Alto	( )	
	Medio	( x )	
	Bajo	( )	
Comentarios:	El nivel de Riesgo es Medio		
	Vivienda prefabricada con baja resistencia sísmica
