**INFORME DE EVALUACIÓN DE RIESGO POR SISMO EN EL  
ASENTAMIENTO HUMANO 1ro DE MAYO VILLAMOTO, DISTRITO DE  
VENTANILLA, PROVINCIA CONSTITUCIONAL DEL CALLAO, REGIÓN  
CALLAO**

**1° DE MAYO VILLAMOTO**

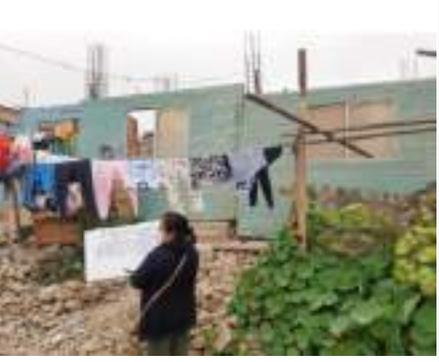
Miembro del hogar en estado gestante	si ( )	No ( )	
Ingreso promedio mensual familiar			
Tipo de Material paredes	Estera	( )	
	madera	( x )	
	material noble	( )	
	otros:		
Tipo de Material techos	Estera	( )	
	calamina	( )	
	material noble	( )	
	otros:	.....	
nivel de edificación	1 piso	( x )	
	2 piso	( )	
	3 piso	( )	
tipo de servicio de agua	agua potable	( )	
	cilindro	( x )	
Tipo de servicio de desagüe	Desagüe	( )	
	letrina	( )	
	silo	( x )	
	otros:	.....	
Tiene luz eléctrica	si ( x )	No ( )	
Tipo de material de acceso	vía asfaltada	( )	
	tierra	( x )	
	escalera	( )	
Nivel Riesgo	Muy Alto	( )	
	Alto	( )	
	Medio	( x )	
	Bajo	( )	
Comentarios:	El nivel de Riesgo es Medio

Vivienda prefabricada con baja resistencia sísmica, cercana a desnivel del terreno en su lado frontal		
	Construir muro de contención en su frontal

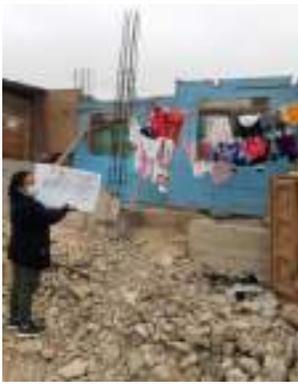
Miembro del hogar en estado gestante	si ( )	No ( )	
Ingreso promedio mensual familiar			
Tipo de Material paredes	Estera	( )	
	madera	( x )	
	material noble	( )	
	otros:		
Tipo de Material techos	Estera	( )	
	calamina	( )	
	material noble	( )	
	otros:	.....	
nivel de edificación	1 piso	( x )	
	2 piso	( )	
	3 piso	( )	
tipo de servicio de agua	agua potable	( )	
	cilindro	( x )	
Tipo de servicio de desagüe	Desagüe	( )	
	letrina	( )	
	silo	( x )	
	otros:	.....	
Tiene luz eléctrica	si ( x )	No ( )	
Tipo de material de acceso	vía asfaltada	( )	
	tierra	( x )	
	escalera	( )	
Nivel Riesgo	Muy Alto	( )	
	Alto	( )	
	Medio	( x )	
	Bajo	( )	
Comentarios:	El nivel de Riesgo es Medio

Vivienda prefabricada con baja resistencia sísmica		
	Vivienda asentada en terreno ligeramente plano

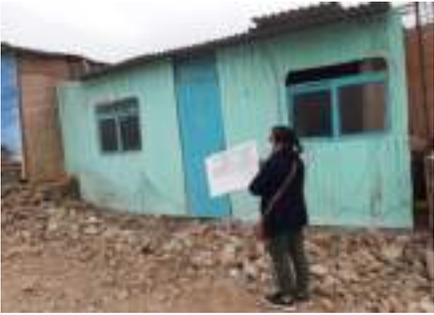
Manzana:	C'		
Lote:	6		
Etapas:	Ampliación		
Nombre de Poseionario:	NICANORA SUMARI GONZALES		
Cantidad de personas adultas			
Cantidad de personas menores			
Miembros del hogar con discapacidad	si ( )	No ( )	
Miembro del hogar en estado gestante	si ( )	No ( )	
Ingreso promedio mensual familiar			
Tipo de Material paredes	Estera	( )	
	madera	(x)	
	material noble	( )	
otros:			
Tipo de Material techos	Estera	( )	
	calamina	( )	
	material noble	( )	
otros:			
nivel de edificación	1 piso	(x)	
	2 piso	( )	
	3 piso	( )	
tipo de servicio de agua	agua potable	( )	
	ciindro	(x)	
	otros:		
Tipo de servicio de desagüe	Desagüe	( )	
	letrina	( )	
	silo	(x)	
otros:			
Tiene luz eléctrica	si (x)	No ( )	
Tipo de material de acceso	vía asfaltada	( )	
	tierra	(x)	
	escalera	( )	
Nivel Riesgo	Muy Alto	( )	
	Alto	( )	
	Medio	(x)	
	Bajo	( )	
Comentarios:	El nivel de Riesgo es Medio		
	Vivienda prefabricada con baja resistencia sísmica Vivienda asentada en terreno ligeramente plano

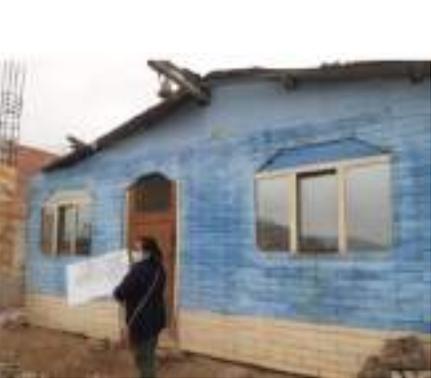
Manzana:	C'		
Lote:	7		
Etapas:	Ampliación		
Nombre de Posesionario:	ORLANDO CACHIQUE SANGAMA		
Cantidad de personas adultas			
Cantidad de personas menores			
Miembros del hogar con discapacidad	si ( )	No ( )	
Miembro del hogar en estado gestante	si ( )	No ( )	
Ingreso promedio mensual familiar			
Tipo de Material paredes	Estera	( )	
	madera	( x )	
	material noble	( )	
	otros:		
Tipo de Material techos	Estera	( )	
	calamina	( )	
	material noble	( )	
	otros:	.....	
nivel de edificación	1 piso	( x )	
	2 piso	( )	
	3 piso	( )	
tipo de servicio de agua	agua potable	( )	
	cilindro	( x )	
Tipo de servicio de desagüe	Desagüe	( )	
	letrina	( )	
	silo	( x )	
	otros:	.....	
Tiene luz eléctrica	si ( x )	No ( )	
Tipo de material de acceso	via asfaltada	( )	
	tierra	( x )	
	escalera	( )	
Nivel Riesgo	Muy Alto	( )	
	Alto	( )	
	Medio	( x )	
	Bajo	( )	
Comentarios:	El nivel de Riesgo es Medio		
	Vivienda prefabricada con baja resistencia sísmica

Vivienda asentada en terreno ligeramente plano

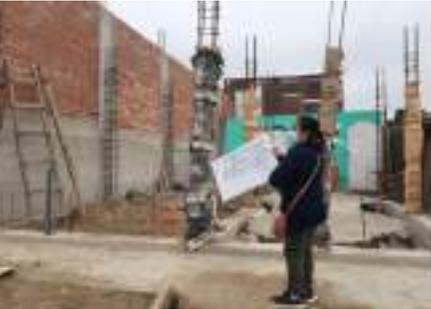
madera	( )	
	material noble	(x)	
otros:			
Tipo de Material techos	Estera	( )	
	calamina	( )	
	material noble	( )	
otros:	.....		
nivel de edificación	1 piso	( )	
	2 piso	( )	
	3 piso	( )	
tipo de servicio de agua	agua potable	( )	
	ciindro	( )	
	otros:	pilón	
Tipo de servicio de desagüe	Desagüe	(x)	
	letrina	( )	
	silo	( )	
otros:	.....		
Tiene luz eléctrica	si (x)	No ( )	
Tipo de material de acceso	vía asfaltada	( )	
	tierra	(x)	
	escalera	( )	
Nivel Riesgo	Muy Alto	( )	
	Alto	( )	
	Medio	( )	
	Bajo	(x)	
Comentarios:	El nivel de Riesgo es Bajo

En construcción con material noble		
	Continuar construcción con asesoría de un profesional

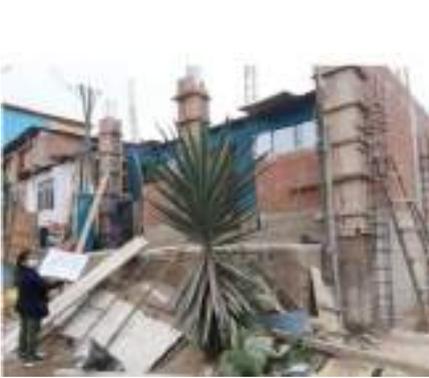
madera	( )	
	material noble	(x)	
	otros:		
Tipo de Material techos	Estera	( )	
	calamina	( )	
	material noble	( )	
	otros:	.....	
nivel de edificación	1 piso	( )	
	2 piso	( )	
	3 piso	( )	
tipo de servicio de agua	agua potable	( )	
	cilindro	( )	
	otros:	plón	
Tipo de servicio de desagüe	Desagüe	(x)	
	letrina	( )	
	silo	( )	
	otros:	.....	
Tiene luz eléctrica	si (x)	No ( )	
Tipo de material de acceso	vía asfaltada	( )	
	tierra	(x)	
	escalera	( )	
Nivel Riesgo	Muy Alto	( )	
	Alto	( )	
	Medio	( )	
	Bajo	(x)	
Comentarios:	El nivel de Riesgo es Bajo

En construcción con material noble		
	Continuar construcción con asesoría de un profesional

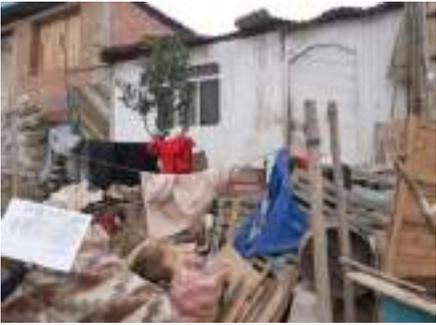
Miembros del hogar con discapacidad	si ( )	No ( )	
Miembro del hogar en estado gestante	si ( )	No ( )	
Ingreso promedio mensual familiar			
Tipo de Material paredes	Estera	( )	
	madera	( x )	
	material noble	( )	
	otros:		
Tipo de Material techos	Estera	( )	
	calamina	( )	
	material noble	( )	
	otros:	.....	
nivel de edificación	1 piso	( x )	
	2 piso	( )	
	3 piso	( )	
tipo de servicio de agua	agua potable	( )	
	cilindro	( x )	
Tipo de servicio de desagüe	otros:	.....	
	Desagüe	( )	
	letrina	( )	
	silo	( x )	
Tiene luz eléctrica	si ( x )	No ( )	
Tipo de material de acceso	vía asfaltada	( )	
	tierra	( x )	
	escalera	( )	
Nivel Riesgo	Muy Alto	( )	
	Alto	( )	
	Medio	( x )	
	Bajo	( )	
Comentarios:	El nivel de Riesgo es Medio

Vivienda prefabricada con baja resistencia sísmica		
	Vivienda asentada en terreno ligeramente plano

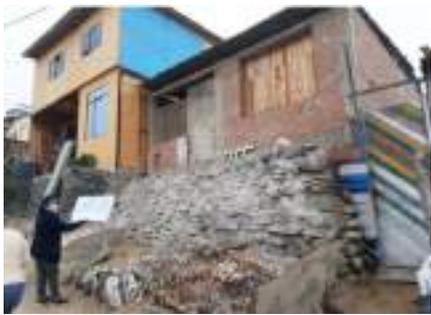
Manzana:	C'		
Lote:	11		
Etapas:	Ampliación		
Nombre de Posionario:	JESSICA HINOSTROZA NEYRA		
Cantidad de personas adultas			
Cantidad de personas menores			
Miembros del hogar con discapacidad	si ( )	No ( )	
Miembro del hogar en estado gestante	si ( )	No ( )	
Ingreso promedio mensual familiar			
Tipo de Material paredes	Estera	( )	
	madera	( )	
	material noble	(x)	
	otros:		
Tipo de Material techos	Estera	( )	
	calamina	(x)	
	material noble	( )	
	otros:		
nivel de edificación	1 piso	(x)	
	2 piso	( )	
	3 piso	( )	
tipo de servicio de agua	agua potable	( )	
	ciandro	(x)	
	otros:		
Tipo de servicio de desagüe	Desagüe	( )	
	letrina	( )	
	silo	(x)	
	otros:		
Tiene luz eléctrica	Si (x)	No ( )	
Tipo de material de acceso	vía asfaltada	( )	
	tierra	(x)	
	escalera	( )	
Nivel Riesgo	Muy Alto	( )	
	Alto	( )	
	Medio	(x)	
	Bajo	( )	
Comentarios:	El nivel de Riesgo es Medio		
	Mejorar la estabilización de la base

Mejorar el confinamiento del muro (vigas)		
			<p>MAPA DE RIESGOS</p>

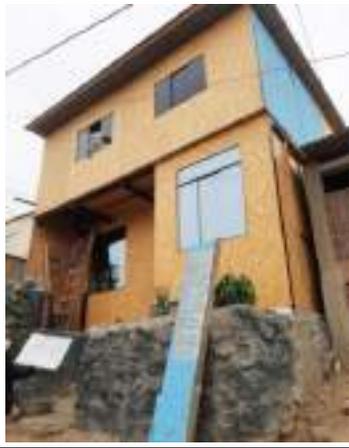
Manzana:	C'		
Lote:	12		
Etapas:	Ampliación		
Nombre de Posesionario:	ROSA MILENA VASQUEZ SALDANA		
Cantidad de personas adultas			
Cantidad de personas menores			
Miembros del hogar con discapacidad	si ( )	No ( )	
Miembro del hogar en estado gestante	si ( )	No ( )	
Ingreso promedio mensual familiar			
Tipo de Material paredes	Estera	( )	
	madera	( )	
	material noble	( )	
	otros:	triplay aglomerado	
Tipo de Material techos	Estera	( )	
	calamina	( x )	
	material noble	( )	
	otros:	.....	
nivel de edificación	1 piso	( )	
	2 piso	( x )	
	3 piso	( )	
tipo de servicio de agua	agua potable	( )	
	cilindro	( x )	
	otros:	.....	
Tipo de servicio de desagüe	Desagüe	( )	
	letrina	( )	
	silo	( x )	
	otros:	.....	
Tiene luz eléctrica	si ( x )	No ( )	
Tipo de material de acceso	vía asfaltada	( )	
	tierra	( )	
	escalera	( x )	
Nivel Riesgo	Muy Alto	( )	
	Alto	( x )	
	Medio	( )	
	Bajo	( )	
Comentarios:	El nivel de Riesgo es Alto

Vivienda prefabricada con baja resistencia sísmica, cercana a desnivel del terreno en su frontal		
	Vivienda sobre terreno inclinado. Se recomienda realizar una evaluación a la vivienda		
			<p>MAPA DE RIESGOS</p>

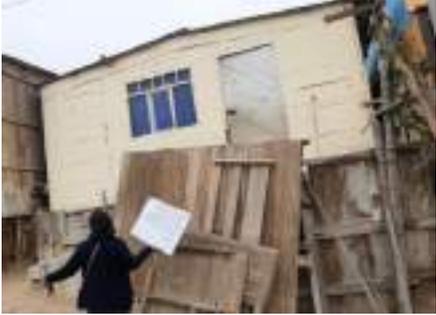
Manzana:	C'		
Lote:	13		
Etapas:	Ampliación		
Nombre de Posionario:	MARLENE TAMI SUMARI		
Cantidad de personas adultas			
Cantidad de personas menores			
Miembros del hogar con discapacidad	si ( )	No ( )	
Miembro del hogar en estado gestante	si ( )	No ( )	
Ingreso promedio mensual familiar			
Tipo de Material paredes	Estera	( )	
	madera	( x )	
	material noble	( )	
	otros:		
Tipo de Material techos	Estera	( )	
	calamina	( x )	
	material noble	( )	
	otros:	.....	
nivel de edificación	1 piso	( x )	
	2 piso	( )	
	3 piso	( )	
tipo de servicio de agua	agua potable	( )	
	ciindro	( x )	
	otros:	.....	
Tipo de servicio de desagüe	Desagüe	( )	
	letrina	( )	
	silo	( x )	
	otros:	.....	
Tiene luz eléctrica	si ( )	No ( x )	
Tipo de material de acceso	vía asfaltada	( )	
	tierra	( )	
	escalera	( x )	
Nivel Riesgo	Muy Alto	( )	
	Alto	( x )	
	Medio	( )	
	Bajo	( )	
Comentarios:	El nivel de Riesgo es Alto

Vivienda prefabricada con baja resistencia sísmica. Vivienda sobre terreno inclinado.		
	Se recomienda construir vivienda con paneles estructurales empotrados en cimentación de concreto y realizar una evaluación a la vivienda		
			<p>MAPA DE RIESGOS</p>

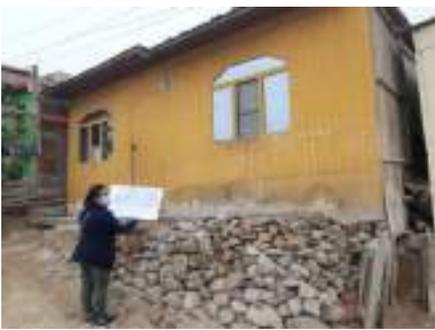
madera	(x)	
material noble	( )		
otros:			
Tipo de Material techos	Estera	( )	
	calamina	(x)	
material noble	( )		
otros:			
nivel de edificación	1 piso	(x)	
	2 piso	( )	
	3 piso	( )	
tipo de servicio de agua	agua potable	( )	
	cilindro	( )	
otros:	pillón		
Tipo de servicio de desagüe	Desagüe	(x)	
	letrina	( )	
	silo	( )	
	otros:		
Tiene luz eléctrica	si (x)	No ( )	
Tipo de material de acceso	via asfaltada	( )	
	tierra	( )	
	escalera	(x)	
Nivel Riesgo	Muy Alto	( )	
	Alto	( )	
	Medio	(x)	
	Bajo	( )	
Comentarios:	El nivel de Riesgo es Medio

Vivienda prefabricada con baja resistencia sísmica, asentada sobre pirca		
	Se recomienda estabilizar pirca de la parte frontal de la vivienda

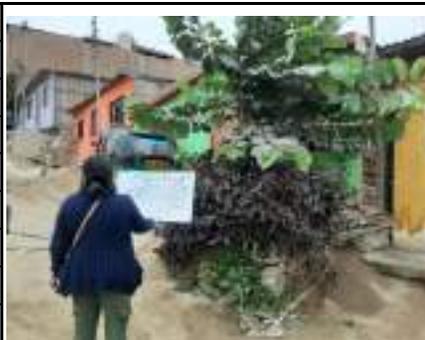
Asentamiento Humano :	Villamoto	
Manzana:	C'	
Lote:	15	
Etapas:	Ampliación	
Nombre de Posionario:	VICTOR ERMITANIO QUISPE LLAJARUNA	
Cantidad de personas adultas		
Cantidad de personas menores		
Miembros del hogar con discapacidad	si ( )	No ( )
Miembro del hogar en estado gestante	si ( )	No ( )
Ingreso promedio mensual familiar		
Tipo de Material paredes	Estera	( )
	madera	( x )
	material noble	( )
	otros:	
Tipo de Material techos	Estera	( )
	calamina	( x )
	material noble	( )
	otros:	
nivel de edificación	1 piso	( x )
	2 piso	( )
	3 piso	( )
tipo de servicio de agua	agua potable	( )
	cilindro	( )
	otros:	pilón
Tipo de servicio de desagüe	Desagüe	( x )
	letrina	( )
	silo	( )
	otros:	
Tiene luz eléctrica	si ( x )	No ( )
Tipo de material de acceso	vía asfaltada	( )
	tierra	( )
	escalera	( x )
Nivel Riesgo	Muy Alto	( )
	Alto	( )
	Medio	( x )
	Bajo	( )
Comentarios:	El nivel de Riesgo es Medio	
	Vivienda prefabricada con baja resistencia sísmica

Vivienda sobre terreno inclinado

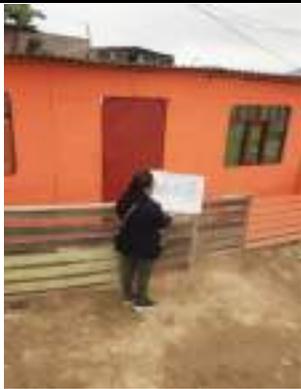
madera	( x )	
	material noble	( )	
	otros:		
Tipo de Material techos	Estera	( )	
	calamina	( x )	
	material noble	( )	
	otros:	.....	
nivel de edificación	1 piso	( x )	
	2 piso	( )	
	3 piso	( )	
tipo de servicio de agua	agua potable	( )	
	cilindro	( x )	
	otros:	.....	
Tipo de servicio de desagüe	Desagüe	( )	
	letrina	( )	
	silo	( x )	
	otros:	.....	
Tiene luz eléctrica	si ( x )	No ( )	
Tipo de material de acceso	vía asfaltada	( )	
	tierra	( x )	
	escalera	( )	
Nivel Riesgo	Muy Alto	( )	
	Alto	( )	
	Medio	( x )	
	Bajo	( )

Comentarios:	El nivel de Riesgo es Medio		
	Vivienda prefabricada con baja resistencia sísmica		
	Vivienda asentada en terreno ligeramente plano

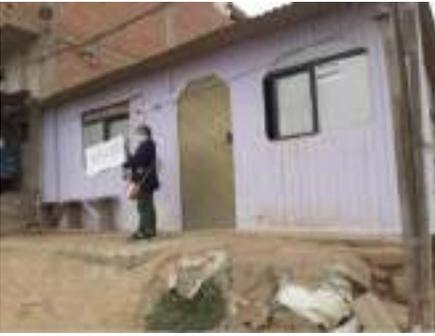
Cantidad de personas menores			
Miembros del hogar con discapacidad	si ( )	No ( )	
Miembro del hogar en estado gestante	si ( )	No ( )	
Ingreso promedio mensual familiar			
Tipo de Material paredes	Estera	( )	
	madera	( x )	
	material noble	( )	
	otros:		
Tipo de Material techos	Estera	( )	
	calamina	( x )	
	material noble	( )	
	otros:		
nivel de edificación	1 piso	( x )	
	2 piso	( )	
	3 piso	( )	
tipo de servicio de agua	agua potable	( )	
	cilindro	( x )	
	otros:		
Tipo de servicio de desagüe	Desagüe	( )	
	letrina	( )	
	silo	( x )	
	otros:		
Tiene luz eléctrica	si ( x )	No ( )	
Tipo de material de acceso	via asfaltada	( )	
	tierra	( x )	
	escalera	( )	
Nivel Riesgo	Muy Alto	( )	
	Alto	( x )	
	Medio	( )	
	Bajo	( )	
Comentarios:	El nivel de Riesgo es Alto

Vivienda prefabricada con baja resistencia sísmica, cercana a desnivel del terreno en su lado lateral Se asienta en sobre suelo expuesto a la interperie propenso a pérdida de finos. Construir muro de contención

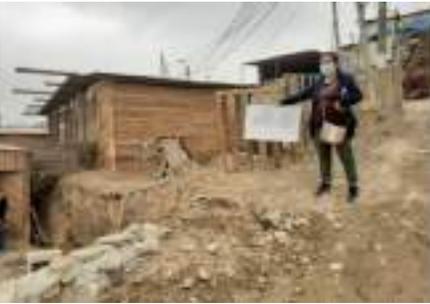
madera	( x )	
	material noble	( )	
	otros:	( )	
Tipo de Material techos	Estera	( )	
	calamina	( x )	
	material noble	( )	
	otros:	( )	
nivel de edificación	1 piso	( x )	
	2 piso	( )	
	3 piso	( )	
tipo de servicio de agua	agua potable	( )	
	cilindro	( x )	
Tipo de servicio de desagüe	otros:	( )	
	Desagüe	( )	
	letrina	( )	
	silo	( x )	
Tiene luz eléctrica	si ( x )	No ( )	
	via asfaltada	( )	
Tipo de material de acceso	tierra	( x )	
	escalera	( )	
	Muy Alto	( )	
Nivel Riesgo	Alto	( x )	
	Medio	( )	
	Bajo	( )	
	Comentarios:	El nivel de Riesgo es Alto Vivienda prefabricada con baja resistencia sísmica Se asienta en sobre suelo expuesto a la intemperie propenso a erosión. Construir muro de contención

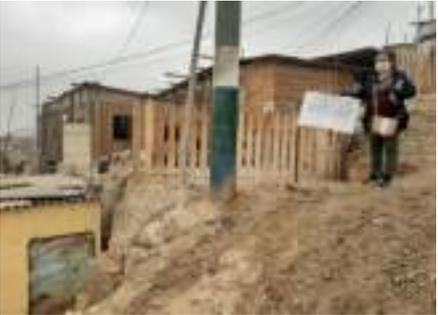
madera	( x )	
	material noble	( )	
Tipo de Material techos	otros:		
	Estera	( )	
	calamina	( x )	
	material noble	( )	
nivel de edificación	otros:	.....	
	1 piso	( x )	
	2 piso	( )	
tipo de servicio de agua	3 piso	( )	
	agua potable	( )	
	cilindro	( x )	
Tipo de servicio de desagüe	otros:	.....	
	Desagüe	( )	
	letrina	( )	
	silo	( x )	
Tiene luz eléctrica	otros:	.....	
	si ( x )	No ( )	
Tipo de material de acceso	via asfaltada	( )	
	tierra	( x )	
	escalera	( )	
Nivel Riesgo	escalera	( )	
	Muy Alto	( )	
	Alto	( x )	
	Medio	( )

Comentarios:	Bajo	( )	
	El nivel de Riesgo es Alto		
Vivienda prefabricada con baja resistencia sísmica, cercana a desnivel del terreno en su lateral			
Construir muro de contención

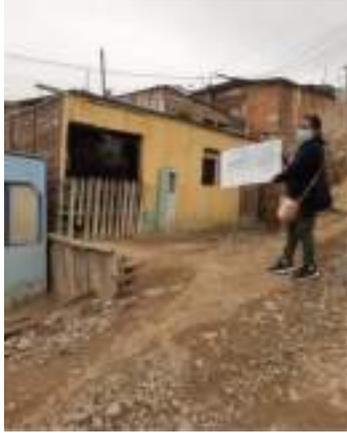
Vivienda prefabricada con baja resistencia sísmica, con riesgo de sufrir deslizamiento de material de parte la vivienda vecina.		
	Construir muro de contención lateral		
			<p>MAPA DE RIESGOS</p>

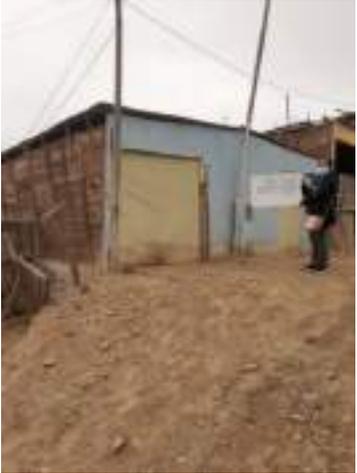
madera	( x )	
material noble	( )		
otros:	.....		
Tipo de Material techos	Estera	( )	
	calamina	( x )	
	material noble	( )	
otros:	.....		
nivel de edificación	1 piso	( x )	
	2 piso	( )	
	3 piso	( )	
tipo de servicio de agua	agua potable	( )	
	cilindro	( x )	
otros:	.....		
Tipo de servicio de desagüe	Desagüe	( )	
	letrina	( )	
	silo	( x )	
	otros:	.....	
Tiene luz eléctrica	si ( )	No( x )	
Tipo de material de acceso	vía asfaltada	( )	
	tierra	( x )	
	escalera	( )	
Nivel Riesgo	Muy Alto	( )	
	Alto	( x )	
	Medio	( )	
	Bajo	( )	
Comentarios:	El nivel de Riesgo es Alto

Vivienda prefabricada con baja resistencia sísmica, cercana a desnivel del terreno en su lateral		
	Construir muro de contención laterales

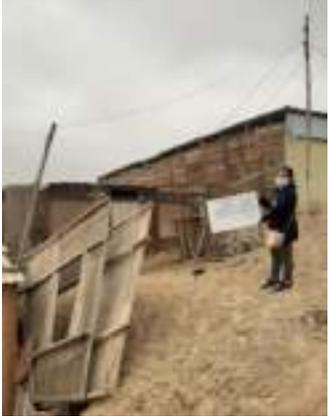
Manzana:	C'		
Lote:	23		
Etapas:	Ampliación		
Nombre de Posionario:	PAMELA YUDITH MINAYA		
Cantidad de personas adultas			
Cantidad de personas menores			
Miembros del hogar con discapacidad	si ( )	No ( )	
Miembro del hogar en estado gestante	si ( )	No ( )	
Ingreso promedio mensual familiar			
Tipo de Material paredes	Estera	( )	
	madera	(x)	
	materia noble	( )	
	otros:		
Tipo de Material techos	Estera	( )	
	calamina	(x)	
	materia noble	( )	
	otros:		
nivel de edificación	1 piso	(x)	
	2 piso	( )	
	3 piso	( )	
	otros:		
tipo de servicio de agua	agua potable	( )	
	cilindro	(x)	
	otros:		
	Desagüe	( )	
Tipo de servicio de desague	letrina	( )	
	silo	( )	
	otros:		
	Tiene luz eléctrica	si ( )	No(x)
Tipo de material de acceso	via asfaltada	( )	
	tierra	(x)	
	escalera	( )	
	otros:		
Nivel Riesgo	Muy Alto	( )	
	Alto	(x)	
	Medio	( )	
	Bajo	( )	
Comentarios:	El nivel de Riesgo es Alto		
	Vivienda prefabricada con baja resistencia sismica, cercana a desnivel del terreno en su lateral Construir muro de contención laterales

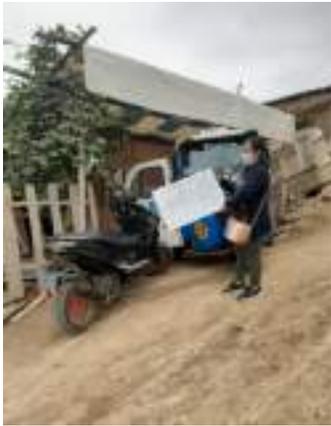
Vivienda prefabricada con baja resistencia sísmica		
	Construir muro de contención lateral		
			<p>MAPA DE RIESGOS</p>

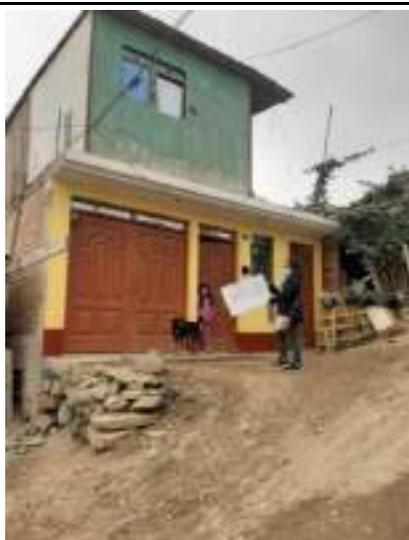
Asentamiento Humano :	Villamoto	
Manzana:	C'	
Lote:	25	
Etapas:	Ampliación	
Nombre de Posesionario:	PEDRO PABLO CABRERA ASTO	
Cantidad de personas adultas		
Cantidad de personas menores		
Miembros del hogar con discapacidad	si ( )	No ( )
Miembro del hogar en estado gestante	si ( )	No ( )
Ingreso promedio mensual familiar		
Tipo de Material paredes	Estera	( )
	madera	( )
	material noble	(x)
	otros:	
Tipo de Material techos	Estera	( )
	calamina	(x)
	material noble	(x)
	otros:	.....
nivel de edificación	1 piso	( )
	2 piso	(x)
	3 piso	( )
tipo de servicio de agua	agua potable	( )
	ciindro	( )
	otros:	plón
Tipo de servicio de desagüe	Desagüe	(x)
	letrina	( )
	silo	( )
	otros:	.....
Tiene luz eléctrica	si ( x )	No( )
Tipo de material de acceso	via asfaltada	( )
	tierra	(x)
	escalera	( )
Nivel Riesgo	Muy Alto	( )
	Alto	( )
	Medio	(x)
	Bajo	( )
Comentarios:	El nivel de Riesgo es Medio	
	Vivienda prefabricada con baja resistencia sísmica

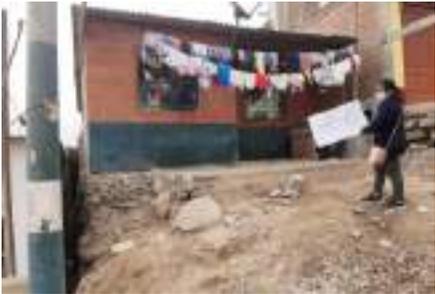
Vivienda prefabricada con baja resistencia sísmica, cercana a desnivel del terreno en su lateral, asentada sobre pirca		
	Construir muro de contención lateral		
			<p>MAPA DE RIESGOS</p>

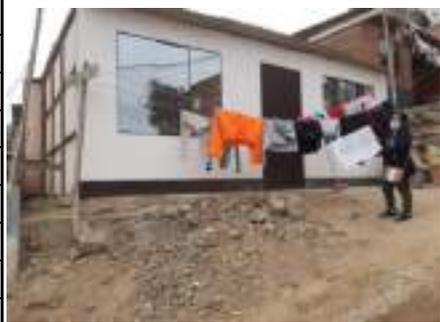
Asentamiento Humano :	Villamoto	
Manzana:	C'	
Lote:	27	
Etapas:	Ampliación	
Nombre de Posionario:	ESTHER CODARLUPO NOLASCO	
Cantidad de personas adultas		
Cantidad de personas menores		
Miembros del hogar con discapacidad	si ( )	No ( )
Miembro del hogar en estado gestante	si ( )	No ( )
Ingreso promedio mensual familiar		
Tipo de Material paredes	Estera	( )
	madera	( x )
	material noble	( )
Tipo de Material techos	otros:	
	Estera	( )
	calamina	( x )
	material noble	( )
nivel de edificación	otros:	
	1 piso	( x )
	2 piso	( )
	3 piso	( )
tipo de servicio de agua	agua potable	( )
	cilindro	( )
	otros:	pilón
Tipo de servicio de desagüe	Desagüe	( x )
	letrina	( )
	silo	( )
	otros:	
Tiene luz eléctrica	si (x)	No ( )
Tipo de material de acceso	vía asfaltada	( )
	tierra	( x )
	escalera	( )
Nivel Riesgo	Muy Alto	( )
	Alto	( x )
	Medio	( )
	Bajo	( )
Comentarios:	El nivel de Riesgo es Alto	
	Vivienda prefabricada con baja resistencia sísmica, cercana a desnivel del terreno en su lateral

Construir muro de contención lateral

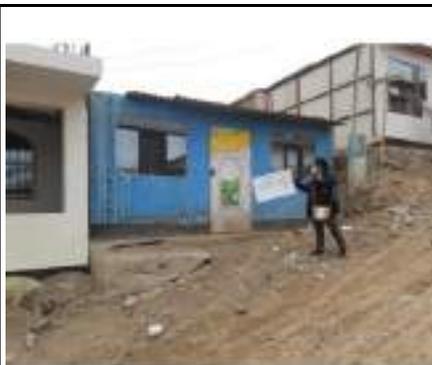
Asentamiento Humano :	Villamoto	
Manzana:	C'	
Lote:	28	
Etapas:	Ampliación	
Nombre de Posionario:	GIOBANA QUISPE HUAMAN	
Cantidad de personas adultas		
Cantidad de personas menores		
Miembros del hogar con discapacidad	si ( )	No ( )
Miembro del hogar en estado gestante	si ( )	No ( )
Ingreso promedio mensual familiar		
Tipo de Material paredes	Estera	( )
	madera	( x )
	material noble	( )
	otros:	
Tipo de Material techos	Estera	( )
	calamina	( x )
	material noble	( )
	otros:	.....
nivel de edificación	1 piso	( x )
	2 piso	( )
	3 piso	( )
tipo de servicio de agua	agua potable	( )
	cilindro	( )
	otros:	pilón
Tipo de servicio de desagüe	Desagüe	( x )
	letrina	( )
	silo	( )
	otros:	.....
Tiene luz eléctrica	si ( x )	No ( )
Tipo de material de acceso	vía asfaltada	( )
	tierra	( x )
	escalera	( )
Nivel Riesgo	Muy Alto	( )
	Alto	( x )
	Medio	( )
	Bajo	( )
Comentarios:	El nivel de Riesgo es Alto	
	Vivienda prefabricada con baja resistencia sísmica

Construir muro de contención lateral

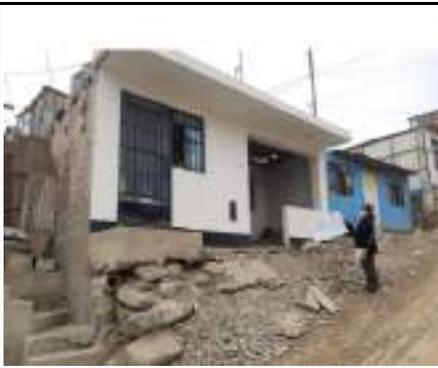
madera	( )	
	material noble	( x )	
	otros:		
Tipo de Material techos	Estera	( )	
	calamina	( )	
	material noble	( x )	
	otros:	.....	
nivel de edificación	1 piso	( x )	
	2 piso	( )	
	3 piso	( )	
tipo de servicio de agua	agua potable	( )	
	cilindro	( )	
	otros:	pilón	
Tipo de servicio de desagüe	Desagüe	( x )	
	letrina	( )	
	silo	( )	
	otros:	.....	
Tiene luz eléctrica	si ( x )	No ( )	
Tipo de material de acceso	vía asfaltada	( )	
	tierra	( x )	
	escalera	( )	
Nivel Riesgo	Muy Alto	( )	
	Alto	( )	
	Medio	( x )	
	Bajo	( )	
Comentarios:	El nivel de Riesgo es Medio

Vivienda cerca a desnivel

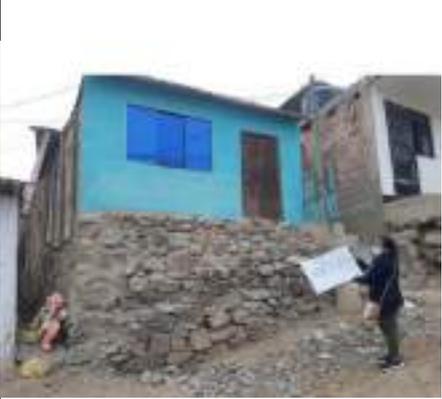
Manzana:	C		
Lote:	30		
Etapas:	Ampliación		
Nombre de Poseionario:	JUAN TENORIO GOMEZ		
Cantidad de personas adultas			
Cantidad de personas menores			
Miembros del hogar con discapacidad	si ( )	No ( )	
Miembro del hogar en estado gestante	si ( )	No ( )	
Ingreso promedio mensual familiar			
Tipo de Material paredes	Estera	( )	
	madera	( x )	
	material noble	( )	
otros:			
Tipo de Material techos	Estera	( )	
	calamina	( x )	
	material noble	( )	
otros:			
nivel de edificación	1 piso	( x )	
	2 piso	( )	
	3 piso	( )	
tipo de servicio de agua	agua potable	( )	
	cilindro	( x )	
	otros:		
Tipo de servicio de desagüe	Desagüe	( )	
	letrina	( )	
	silo	( x )	
otros:			
Tiene luz eléctrica	si ( x )	No( )	
Tipo de material de acceso	vía asfaltada	( )	
	tierra	( x )	
	escalera	( )	
Nivel Riesgo	Muy Alto	( )	
	Alto	( x )	
	Medio	( )	
	Bajo	( )	
Comentarios:	El nivel de Riesgo es Alto		
	Vivienda prefabricada con baja resistencia sísmica, cercana a desnivel del terreno en su lado lateral y frontal

Vivienda sobre material rocoso expuesta al intemperismo con posibilidad de erosión. Construir muro contención		
			<p>MAPA DE RIESGOS</p>

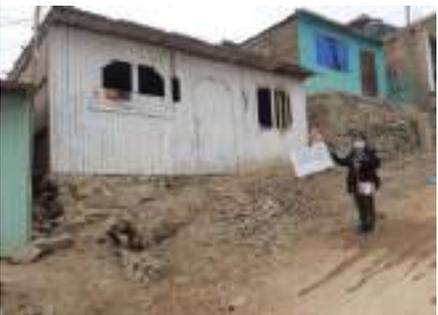
Manzana:	C'		
Lote:	31		
Etapas:	Ampliación		
Nombre de Posionario:			
Cantidad de personas adultas			
Cantidad de personas menores			
Miembros del hogar con discapacidad	si ( )	No ( )	
Miembro del hogar en estado gestante	si ( )	No ( )	
Ingreso promedio mensual familiar			
Tipo de Material paredes	Estera	( )	
	madera	( x )	
	material noble	( )	
	otros:		
Tipo de Material techos	Estera	( )	
	calamina	( x )	
	material noble	( )	
	otros:		
nivel de edificación	1 piso	( x )	
	2 piso	( )	
	3 piso	( )	
tipo de servicio de agua	agua potable	( )	
	cilindro	( x )	
Tipo de servicio de desagüe	Desagüe	( )	
	letrina	( )	
	silo	( x )	
	otros:		
Tiene luz eléctrica	si ( x )	No( )	
Tipo de material de acceso	vía asfaltada	( )	
	tierra	( x )	
	escalera	( )	
Nivel Riesgo	Muy Alto	( )	
	Alto	( x )	
	Medio	( )	
	Bajo	( )	
Comentarios:	El nivel de Riesgo es Alto		
	Vivienda prefabricada con baja resistencia sísmica, cercana a desnivel del terreno en su lado lateral y frontal Vivienda sobre material rocoso expuesta al intemperismo con posibilidad de erosión. Construir muro contención

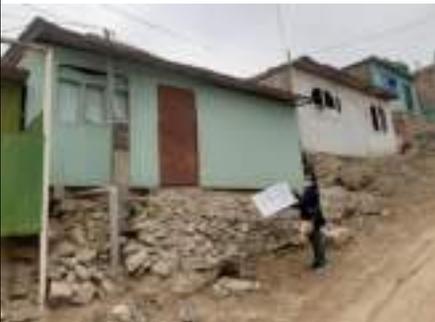
Manzana:	C'		
Lote:	32		
Etapas:	Ampliación		
Nombre de Poseionario:	SENOVIA IZHUIZA CACHIQUE		
Cantidad de personas adultas			
Cantidad de personas menores			
Miembros del hogar con discapacidad	si ( )	No ( )	
Miembro del hogar en estado gestante	si ( )	No ( )	
Ingreso promedio mensual familiar			
Tipo de Material paredes	Estera	( )	
	madera	( x )	
	material noble	( )	
Tipo de Material techos	otros:		
	Estera	( )	
	calamina	( x )	
	material noble	( )	
nivel de edificación	otros:		
	1 piso	( x )	
	2 piso	( )	
tipo de servicio de agua	3 piso	( )	
	agua potable	( )	
	ciindro	( x )	
Tipo de servicio de desagüe	otros:		
	Desagüe	( )	
	letrina	( )	
	silo	( x )	
Tiene luz eléctrica	otros:		
	si (x)	No( )	
	via asfaltada	( )	
Tipo de material de acceso	tierra	( x )	
	escalera	( )	
	Muy Alto	( )	
Nivel Riesgo	Alto	( x )	
	Medio	( )	
	Bajo	( )	
		( )	
Comentarios:	El nivel de Riesgo es Alto		
	Vivienda prefabricada con baja resistencia sísmica, cercana a desnivel del terreno en su lado lateral y frontal

Vivienda sobre material rocoso expuesta al intemperismo con posibilidad de erosión. Construir muro contención

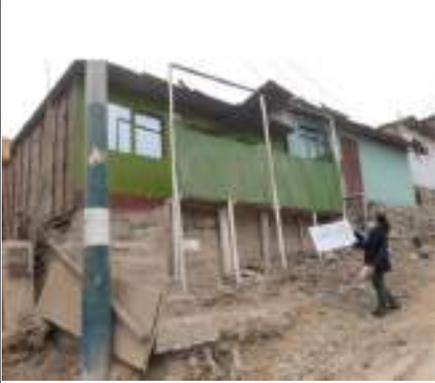
madera	( x )	
	material noble	( )	
Tipo de Material techos	otros:		
	Estera	( )	
	calamina	( x )	
	material noble	( )	
nivel de edificación	otros:		
	1 piso	( x )	
	2 piso	( )	
tipo de servicio de agua	3 piso	( )	
	agua potable	( )	
	cilindro	( x )	
Tipo de servicio de desagüe	otros:		
	Desagüe	( )	
	letrina	( )	
	silo	( x )	
Tiene luz eléctrica	otros:		
	si (x)	No( )	
Tipo de material de acceso	vía asfaltada	( )	
	tierra	( x )	
	escalera	( )	
Nivel Riesgo	Muy Alto	( )	
	Alto	( x )	
	Medio	( )	
	Bajo	( )	
Comentarios:	El nivel de Riesgo es Alto

Vivienda prefabricada con baja resistencia sísmica, cercana a desnivel del terreno en su lado lateral		
	Vivienda sobre material rocoso expuesta al intemperismo con posibilidad de erosión. Construir muro contención

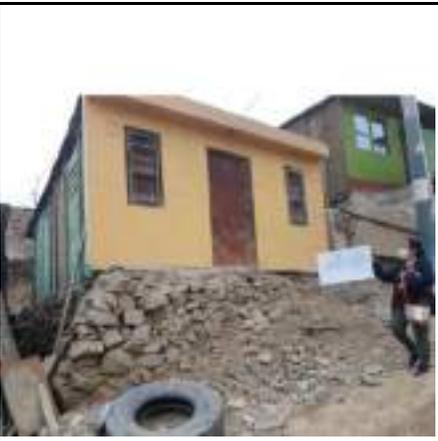
Manzana:	C'		
Lote:	34		
Etapas:	Ampliación		
Nombre de Posionario:	ANTONIO VEGA DE LA CRUZ		
Cantidad de personas adultas			
Cantidad de personas menores			
Miembros del hogar con discapacidad	si ( )	No ( )	
Miembro del hogar en estado gestante	si ( )	No ( )	
Ingreso promedio mensual familiar			
Tipo de Material paredes	Estera	( )	
	madera	( x )	
	materia noble	( )	
	otros:		
Tipo de Material techos	Estera	( )	
	calamina	( x )	
	materia noble	( )	
	otros:		
nivel de edificación	1 piso	( x )	
	2 piso	( )	
	3 piso	( )	
tipo de servicio de agua	agua potable	( )	
	cilindro	( x )	
	otros:		
Tipo de servicio de desagüe	Desagüe	( )	
	letrina	( )	
	silo	( x )	
	otros:		
Tiene luz eléctrica	si ( x )	No ( )	
Tipo de material de acceso	vía asfaltada	( )	
	tierra	( x )	
	escalera	( )	
Nivel Riesgo	Muy Alto	( )	
	Alto	( x )	
	Medio	( )	
	Bajo	( )	
Comentarios:	El nivel de Riesgo es Alto		
	Vivienda prefabricada con baja resistencia sísmica, cercana a desnivel del terreno en su lado lateral Vivienda sobre material rocoso expuesta al intemperismo con posibilidad de erosión. Construir muro contención

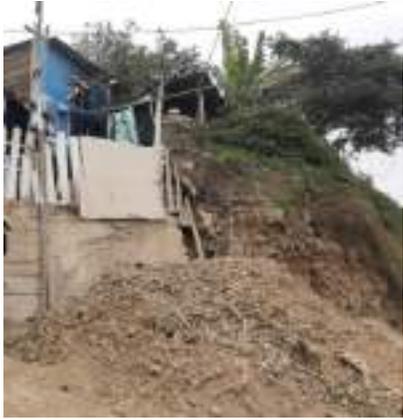
Manzana:	D'		
Lote:	1		
Etapas:	Ampliación		
Nombre de Poseionario:	MARIA MARTINA NUNURIA		
Cantidad de personas adultas			
Cantidad de personas menores			
Miembros del hogar con discapacidad	si ( )	No ( )	
Miembro del hogar en estado gestante	si ( )	No ( )	
Ingreso promedio mensual familiar			
Tipo de Material paredes	Estera	( )	
	madera	( x )	
	material noble	( )	
	otros:		
Tipo de Material techos	Estera	( )	
	calamina	( x )	
	material noble	( )	
	otros:		
nivel de edificación	1 piso	( x )	
	2 piso	( )	
	3 piso	( )	
tipo de servicio de agua	agua potable	( )	
	cilindro	( x )	
	otros:		
Tipo de servicio de desagüe	Desagüe	( )	
	letrina	( )	
	silo	( x )	
	otros:		
Tiene luz eléctrica	si (x)	No( )	
Tipo de material de acceso	via asfaltada	( )	
	tierra	( x )	
	escalera	( )	
Nivel Riesgo	Muy Alto	( )	
	Alto	( x )	
	Medio	( )	
	Bajo	( )	
Comentarios:	El nivel de Riesgo es Alto		
	Vivienda prefabricada con baja resistencia sísmica, cercana a desnivel del terreno en su lado lateral Se recomienda construir muro de contención para evitar posibles deslizamientos.

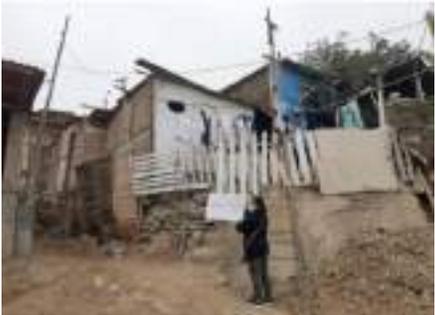
Manzana:	D'		
Lote:	2		
Etapas:	Ampliación		
Nombre de Posesionario:	YLIDA JULCA FARRO		
Cantidad de personas adultas			
Cantidad de personas menores			
Miembros del hogar con discapacidad	si ( )	No ( )	
Miembro del hogar en estado gestante	si ( )	No ( )	
Ingreso promedio mensual familiar			
Tipo de Material paredes	Estera	( )	
	madera	(x)	
	material noble	( )	
	otros:		
Tipo de Material techos	Estera	( )	
	calamina	(x)	
	material noble	( )	
	otros:	.....	
nivel de edificación	1 piso	(x)	
	2 piso	( )	
	3 piso	( )	
tipo de servicio de agua	agua potable	( )	
	cilindro	(x)	
	otros:	.....	
Tipo de servicio de desagüe	Desagüe	( )	
	letrina	( )	
	silo	(x)	
	otros:	.....	
Tiene luz eléctrica	si (x)	No( )	
Tipo de material de acceso	via asfaltada	( )	
	tierra	(x)	
	escalera	( )	
Nivel Riesgo	Muy Alto	( )	
	Alto	(x)	
	Medio	( )	
	Bajo	( )	
Comentarios:	El nivel de Riesgo es Alto		
	Vivienda prefabricada con baja resistencia sísmica, cercana a desnivel del terreno en su lado lateral

Vivienda sobre material rocoso expuesta al intemperismo con posibilidad de erosión. Construir muro contención		
			<p>MAPA DE RIESGOS</p>

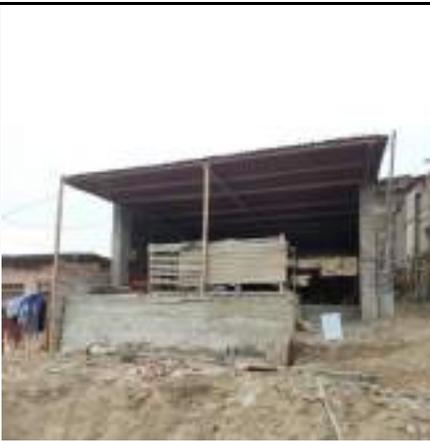
El lote se encuentra en terreno ligeramente inclina		
	Vivienda con muros de material noble pero con techo de calamina propenso a caer.		
			<p>MAPA DE RIESGOS</p>

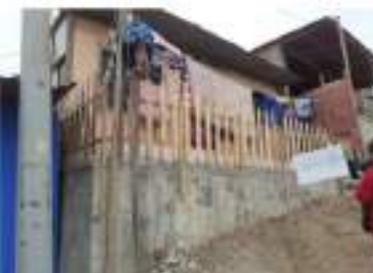
madera	(x)	
	material noble	( )	
otros:	.....		
Tipo de Material techos	Estera	( )	
	calamina	(x)	
	material noble	( )	
otros:	.....		
nivel de edificación	1 piso	(x)	
	2 piso	( )	
	3 piso	( )	
tipo de servicio de agua	agua potable	( )	
	cilindro	(x)	
	otros:	.....	
Tipo de servicio de desagüe	Desagüe	( )	
	letrina	( )	
	silo	(x)	
otros:	.....		
Tiene luz eléctrica	si (x)	No ( )	
Tipo de material de acceso	vía asfaltada	( )	
	tierra	(x)	
	escalera	( )	
Nivel Riesgo	Muy Alto	( )	
	Alto	( )	
	Medio	(x)	
	Bajo	( )	
Comentarios:	El nivel de Riesgo es Medio

Vivienda prefabricada con baja resistencia sísmica, ubicada cerca de desnivel lateral del terreno

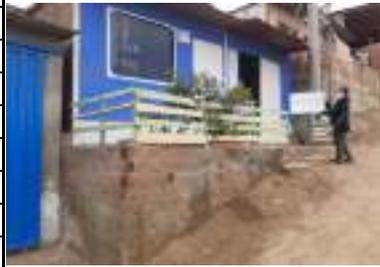
Asentamiento Humano :	Villamoto	
Manzana:	D'	
Lote:	5	
Etapas:	Ampliación	
Nombre de Poseionario:	MARLENE DOMITILA SOSA SOTO	
Cantidad de personas adultas		
Cantidad de personas menores		
Miembros del hogar con discapacidad	si ( )	No ( )
Miembro del hogar en estado gestante	si ( )	No ( )
Ingreso promedio mensual familiar		
Tipo de Material paredes	Estera	( )
	madera	(x)
	material noble	( )
	otros:	.....
Tipo de Material techos	Estera	( )
	calamina	(x)
	material noble	( )
	otros:	.....
nivel de edificación	1 piso	(x)
	2 piso	( )
	3 piso	( )
tipo de servicio de agua	agua potable	( )
	cilindro	( )
	otros:	plón
Tipo de servicio de desagüe	Desagüe	(x)
	letrina	( )
	silo	( )
	otros:	.....
Tiene luz eléctrica	si (x)	No ( )
Tipo de material de acceso	via asfaltada	( )
	tierra	(x)
	escalera	( )
Nivel Riesgo	Muy Alto	( )
	Alto	( )
	Medio	(x)
	Bajo	( )
Comentarios:	El nivel de Riesgo es Medio	
	Vivienda prefabricada con baja resistencia sísmica

Construir muro de contención

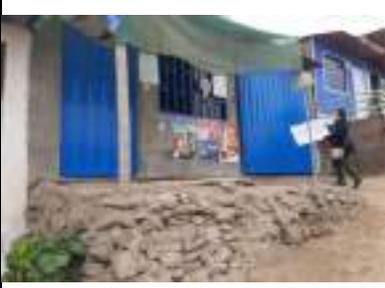
Manzana:	D'		
Lote:	6		
Etapas:	Ampliación		
Nombre de Poseionario:	BRUNO HINOJOSA ESPINAL		
Cantidad de personas adultas			
Cantidad de personas menores			
Miembros del hogar con discapacidad	si ( )	No ( )	
Miembro del hogar en estado gestante	si ( )	No ( )	
Ingreso promedio mensual familiar			
Tipo de Material paredes	Estera	( )	
	madera	( )	
	material noble	(x)	
	otros:	.....	
Tipo de Material techos	Estera	( )	
	calamina	(x)	
	material noble	( )	
	otros:	.....	
nivel de edificación	1 piso	(x)	
	2 piso	( )	
	3 piso	( )	
tipo de servicio de agua	agua potable	( )	
	cilindro	( )	
	otros:	plón	
Tipo de servicio de desagüe	Desagüe	(x)	
	letrina	( )	
	silo	( )	
	otros:	.....	
Tiene luz eléctrica	si (x)	No ( )	
Tipo de material de acceso	vía asfaltada	( )	
	tierra	(x)	
	escalera	( )	
Nivel Riesgo	Muy Alto	( )	
	Alto	( )	
	Medio	( )	
	Bajo	(x)	
Comentarios:	El nivel de Riesgo es Bajo Base de la vivienda expuesta al intemperie con posibilidad de erosionarse, colocar muro de contención en la parte frontal.

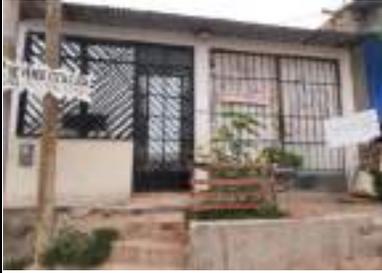
Manzana:	D'		
Lote:	7		
Etapas:	Ampliación		
Nombre de Poseionario:	RICARDO TUISIMA FERNANDEZ		
Cantidad de personas adultas			
Cantidad de personas menores			
Miembros del hogar con discapacidad	si ( )	No ( )	
Miembro del hogar en estado gestante	si ( )	No ( )	
Ingreso promedio mensual familiar			
Tipo de Material paredes	Estera	( )	
	madera	( )	
	material noble	(x)	
	otros:	.....	
Tipo de Material techos	Estera	( )	
	calamina	(x)	
	material noble	( )	
	otros:	.....	
nivel de edificación	1 piso	(x)	
	2 piso	( )	
	3 piso	( )	
tipo de servicio de agua	agua potable	( )	
	cilindro	( )	
	otros:	plón	
Tipo de servicio de desagüe	Desagüe	(x)	
	letrina	( )	
	silo	( )	
	otros:	.....	
Tiene luz eléctrica	si (x)	No ( )	
Tipo de material de acceso	vía asfaltada	( )	
	tierra	(x)	
	escalera	( )	
Nivel Riesgo	Muy Alto	( )	
	Alto	( )	
	Medio	( )	
	Bajo	(x)	
Comentarios:	El nivel de Riesgo es Bajo Base de la vivienda expuesta al intemperie con posibilidad de erosionarse, colocar muro de contención en la parte frontal.

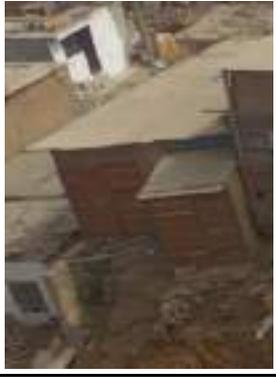
Manzana:	D'		
Lote:	8		
Etapas:	Ampliación		
Nombre de Poseionario:	SILVIA ARACELI PALACIOS GARCIA		
Cantidad de personas adultas			
Cantidad de personas menores			
Miembros del hogar con discapacidad	si ( )	No ( )	
Miembro del hogar en estado gestante	si ( )	No ( )	
Ingreso promedio mensual familiar			
Tipo de Material paredes	Estera	( )	
	madera	(x)	
	material noble	( )	
	otros:	.....	
Tipo de Material techos	Estera	( )	
	calamina	(x)	
	material noble	( )	
	otros:	.....	
nivel de edificación	1 piso	(x)	
	2 piso	( )	
	3 piso	( )	
tipo de servicio de agua	agua potable	( )	
	ciandro	( )	
	otros:	.....	
Tipo de servicio de desagüe	Desagüe	(x)	
	letrina	( )	
	silo	( )	
	otros:	.....	
Tiene luz eléctrica	si (x)	No ( )	
Tipo de material de acceso	Via asfaltada	( )	
	tierra	(x)	
	escalera	( )	
Nivel Riesgo	Muy Alto	( )	
	Alto	( )	
	Medio	(x)	
	Bajo	( )	
Comentarios:	El nivel de Riesgo es Medio Vivienda prefabricada con baja resistencia sísmica, presenta muro de contención en su lateral Construir muro de contención en la parte posterior de la vivienda

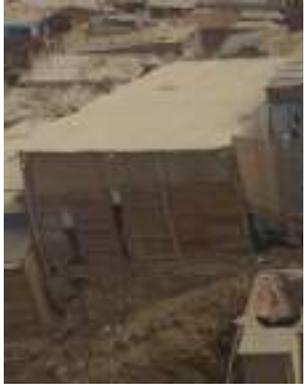
madera	(x)	
	material noble	( )	
	otros:	.....	
Tipo de Material techos	Estera	( )	
	calamina	(x)	
	material noble	( )	
	otros:	.....	
nivel de edificación	1 piso	(x)	
	2 piso	( )	
	3 piso	( )	
tipo de servicio de agua	agua potable	( )	
	cilindro	( )	
	otros:	pilón	
Tipo de servicio de desagüe	Desagüe	(x)	
	letrina	( )	
	silo	( )	
	otros:	.....	
Tiene luz eléctrica	si (x)	No ( )	
Tipo de material de acceso	vía asfaltada	( )	
	tierra	(x)	
	escalera	( )	
Nivel Riesgo	Muy Alto	(x)	
	Alto	( )	
	Medio	( )

Bajo	( )	
Comentarios:	El nivel de Riesgo es Muy Alto		
	Vivienda prefabricada con baja resistencia sísmica, cerca a desnivel del terreno inestable Construir muro de contención y estabilizar el terreno del lote

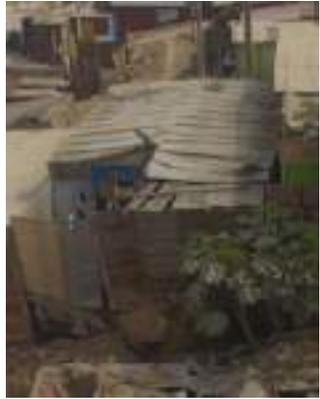
Manzana:	D'		
Lote:	10		
Etapas:	Ampliación		
Nombre de Poseionario:	JENNY MARIA DIAZ PAREDES		
Cantidad de personas adultas			
Cantidad de personas menores			
Miembros del hogar con discapacidad	si ( )	No ( )	
Miembro del hogar en estado gestante	si ( )	No ( )	
Ingreso promedio mensual familiar			
Tipo de Material paredes	Estera	( )	
	madera	(x)	
	material noble	( )	
	otros:	.....	
Tipo de Material techos	Estera	( )	
	calamina	(x)	
	material noble	( )	
	otros:	.....	
nivel de edificación	1 piso	(x)	
	2 piso	( )	
	3 piso	( )	
tipo de servicio de agua	agua potable	( )	
	cilindro	( )	
	otros:	plón	
Tipo de servicio de desagüe	Desagüe	(x)	
	letrina	( )	
	silo	( )	
	otros:	.....	
Tiene luz eléctrica	si (x)	No ( )	
Tipo de material de acceso	vía asfaltada	( )	
	tierra	(x)	
	escalera	( )	
Nivel Riesgo	Muy Alto	(x)	
	Alto	( )	
	Medio	( )	
	Bajo	( )	
Comentarios:	El nivel de Riesgo es Muy Alto Vivienda prefabricada con baja resistencia sísmica, cerca a desnivel del terreno inestable Construir muro de contención y estabilizar el terreno del lote

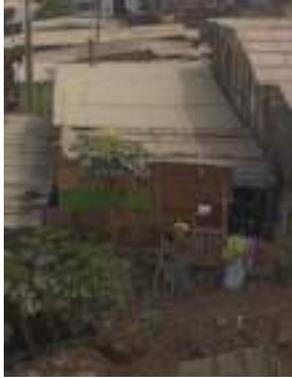
Manzana:	D'		
Lote:	11		
Etapas:	Ampliación		
Nombre de Posesionario:	ISIDORA SOSA DE SALAZAR		
Cantidad de personas adultas			
Cantidad de personas menores			
Miembros del hogar con discapacidad	si ( )	No ( )	
Miembro del hogar en estado gestante	si ( )	No ( )	
Ingreso promedio mensual familiar			
Tipo de Material paredes	Estera	( )	
	madera	(x)	
	material noble	( )	
	otros:	.....	
Tipo de Material techos	Estera	( )	
	calamina	(x)	
	material noble	( )	
	otros:	.....	
nivel de edificación	1 piso	(x)	
	2 piso	( )	
	3 piso	( )	
tipo de servicio de agua	agua potable	( )	
	cilindro	( )	
	otros:	pilón	
Tipo de servicio de desagüe	Desagüe	(x)	
	letrina	( )	
	silo	( )	
	otros:	.....	
Tiene luz eléctrica	si (x)	No ( )	
Tipo de material de acceso	vía asfaltada	( )	
	tierra	(x)	
	escalera	( )	
Nivel Riesgo	Muy Alto	(x)	
	Alto	( )	
	Medio	( )	
	Bajo	( )	
Comentarios:	El nivel de Riesgo es Muy Alto

Vivienda prefabricada con baja resistencia sísmica, cerca a desnivel del terreno inestable Construir muro de contención y estabilizar el terreno del lote

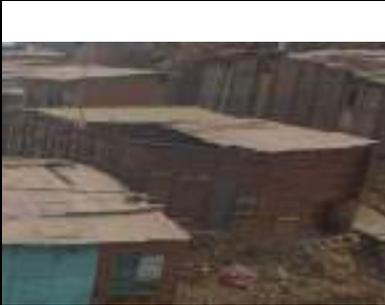
Manzana:	D'		
Lote:	13		
Etapas:	Ampliación		
Nombre de Poseionario:	JOEL QUISPE HUAMANI		
Cantidad de personas adultas			
Cantidad de personas menores			
Miembros del hogar con discapacidad	si ( )	No ( )	
Miembro del hogar en estado gestante	si ( )	No ( )	
Ingreso promedio mensual familiar			
Tipo de Material paredes	Estera	( )	
	madera	(x)	
	material noble	( )	
	otros:	.....	
Tipo de Material techos	Estera	( )	
	calamina	(x)	
	material noble	( )	
	otros:	.....	
nivel de edificación	1 piso	(x)	
	2 piso	( )	
	3 piso	( )	
tipo de servicio de agua	agua potable	( )	
	cilindro	( )	
otros:	plón	( )	
	Desagüe	(x)	
Tipo de servicio de desagüe	letrina	( )	
	silo	( )	
	otros:	.....	
	Tiene luz eléctrica	si (x)	No ( )
Tipo de material de acceso	via asfaltada	( )	
	tierra	(x)	
	escalera	( )	
Nivel Riesgo	Muy Alto	( )	
	Alto	( )	
	Medio	(x)	
	Bajo	( )	
Comentarios:	El nivel de Riesgo es Medio		
	Vivienda prefabricada con baja resistencia sísmica

Construir muro de contención

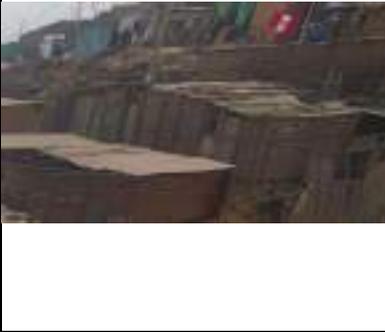
Miembro del hogar en estado gestante	si ( )	No ( )	
Ingreso promedio mensual familiar			
Tipo de Material paredes	Estera	( )	
	madera	(x)	
	material noble	( )	
	otros:	.....	
Tipo de Material techos	Estera	( )	
	calamina	(x)	
	material noble	( )	
	otros:	.....	
nivel de edificación	1 piso	(x)	
	2 piso	( )	
	3 piso	( )	
tipo de servicio de agua	agua potable	( )	
	cilindro	( )	
	otros:	plón	
Tipo de servicio de desagüe	Desagüe	(x)	
	letrina	( )	
	silo	( )	
	otros:	.....	
Tiene luz eléctrica	si (x)	No ( )	
Tipo de material de acceso	via asfaltada	( )	
	tierra	(x)	
	escalera	( )	
Nivel Riesgo	Muy Alto	( )	
	Alto	( )	
	Medio	(x)	
	Bajo	( )

Comentarios:	El nivel de Riesgo es Medio		
	Vivienda prefabricada con baja resistencia sísmica		
	Construir muro de contención

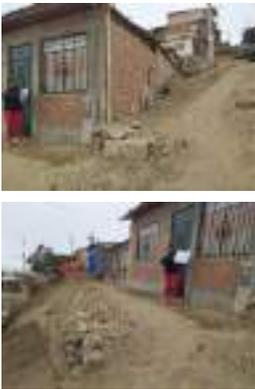
Manzana:	E'		
Lote:	1		
Etapas:	Ampliación		
Nombre de Poseionario:	FERNANDO HUAMANI BOZA		
Cantidad de personas adultas			
Cantidad de personas menores			
Miembros del hogar con discapacidad	si ( )	No ( )	
Miembro del hogar en estado gestante	si ( )	No ( )	
Ingreso promedio mensual familiar			
Tipo de Material paredes	Estera	( )	
	madera	( )	
	material noble	(x)	
	otros:	.....	
Tipo de Material techos	Estera	( )	
	calamina	(x)	
	material noble	( )	
	otros:	.....	
nivel de edificación	1 piso	(x)	
	2 piso	( )	
	3 piso	( )	
tipo de servicio de agua	agua potable	( )	
	cilindro	( )	
	otros:	plón	
Tipo de servicio de desagüe	Desagüe	(x)	
	letrina	( )	
	silo	( )	
otros:	.....		
Tiene luz eléctrica	si (x)	No ( )	
Tipo de material de acceso	vía asfaltada	( )	
	tierra	(x)	
	escalera	( )	
Nivel Riesgo	Muy Alto	( )	
	Alto	( )	
	Medio	(x)	
	Bajo	( )	
Comentarios:	El nivel de Riesgo es Medio		
	Falta mejorar el confinamientos de los muros laterales (vigas). Ladrillos colocados sin ningún mortero Desnivel frontal del terreno apoyada sobre neumáticos. Colocar muro de contención en la parte frontal y posterior de la vivienda

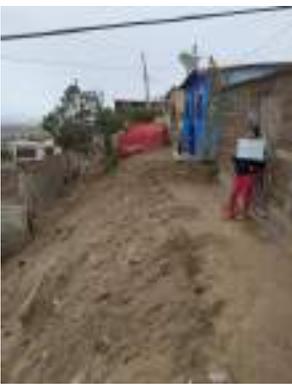
Miembro del hogar en estado gestante	si ( )	No ( )	
Ingreso promedio mensual familiar			
Tipo de Material paredes	Estera	( )	
	madera	(x)	
	material noble	( )	
	otros:	.....	
Tipo de Material techos	Estera	( )	
	calamina	(x)	
	material noble	( )	
	otros:	.....	
nivel de edificación	1 piso	(x)	
	2 piso	( )	
	3 piso	( )	
tipo de servicio de agua	agua potable	( )	
	cilindro	(x)	
	otros:	.....	
Tipo de servicio de desagüe	Desagüe	( )	
	letrina	( )	
	silo	(x)	
	otros:	.....	
Tiene luz eléctrica	si (x)	No ( )	
Tipo de material de acceso	vía asfaltada	( )	
	tierra	(x)	
	escalera	( )	
Nivel Riesgo	Muy Alto	( )	
	Alto	(x)	
	Medio	( )	
	Bajo	( )	
Comentarios:	El nivel de Riesgo es Alto Vivienda prefabricada con baja resistencia sísmica, ubicada cerca de desnivel frontal del terreno Colocar muro de contención en la parte frontal y posterior de la vivienda

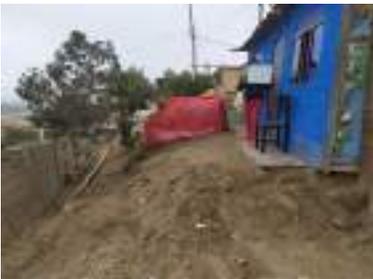
Manzana:	E'		
Lote:	3		
Etapas:	Ampliación		
Nombre de Poseionario:	MARIA ANGELICA AGREDA BAYLON		
Cantidad de personas adultas			
Cantidad de personas menores			
Miembros del hogar con discapacidad	si ( )	No ( )	
Miembro del hogar en estado gestante	si ( )	No ( )	
Ingreso promedio mensual familiar			
Tipo de Material paredes	Estera	( )	
	madera	(x)	
	material noble	( )	
	otros:	.....	
Tipo de Material techos	Estera	( )	
	calamina	(x)	
	material noble	( )	
	otros:	.....	
nivel de edificación	1 piso	(x)	
	2 piso	( )	
	3 piso	( )	
tipo de servicio de agua	agua potable	( )	
	cilindro	(x)	
	otros:	.....	
Tipo de servicio de desagüe	Desagüe	( )	
	letrina	( )	
	silo	(x)	
	otros:	.....	
Tiene luz eléctrica	si (x)	No ( )	
Tipo de material de acceso	vía asfaltada	( )	
	tierra	(x)	
	escalera	( )	
Nivel Riesgo	Muy Alto	( )	
	Alto	(x)	
	Medio	( )	
	Bajo	( )	
Comentarios:	El nivel de Riesgo es Alto

Vivienda prefabricada con baja resistencia sísmica, ubicada cerca de desnivel frontal del terreno Colocar muro de contención en la parte frontal y posterior de la vivienda

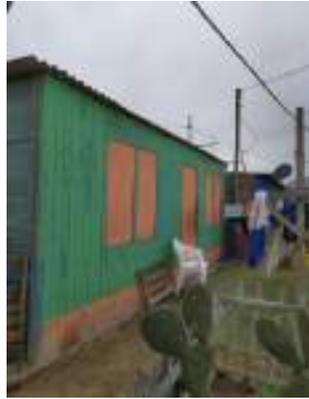
Asentamiento Humano :	Villamoto	
Manzana:	E'	
Lote:	4	
Etapas:	Ampliación	
Nombre de Poseionario:	NILDA CAHUACHI PEÑA	
Cantidad de personas adultas		
Cantidad de personas menores		
Miembros del hogar con discapacidad	si ( )	No ( )
Miembro del hogar en estado gestante	si ( )	No ( )
Ingreso promedio mensual familiar		
Tipo de Material paredes	Estera	( )
	madera	(x)
	material noble	( )
	otros: .....	
Tipo de Material techos	Estera	( )
	calamina	(x)
	material noble	( )
	otros: .....	
nivel de edificación	1 piso	(x)
	2 piso	( )
	3 piso	( )
	otros: .....	
tipo de servicio de agua	agua potable	( )
	cilindro	(x)
	otros: .....	
	Desagüe	( )
Tipo de servicio de desagüe	letrina	( )
	silo	(x)
	otros: .....	
	Tiene luz eléctrica	si ( x )
Tipo de material de acceso	vía asfaltada	( )
	tierra	(x)
	escalera	( )
	otros: .....	
Nivel Riesgo	Muy Alto	( )
	Alto	(x)
	Medio	( )
	Bajo	( )
Comentarios:	El nivel de Riesgo es Alto	
	Vivienda prefabricada con baja resistencia sísmica

Colocar muro de contención en la parte frontal y posterior de la vivienda

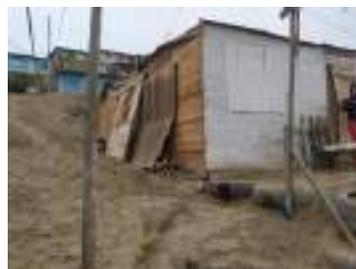
Asentamiento Humano :	Villamoto	
Manzana:	E'	
Lote:	5	
Etapas:	Ampliación	
Nombre de Poseionario:	YSABEL YIENE DAVALOS FERNANDEZ	
Cantidad de personas adultas		
Cantidad de personas menores		
Miembros del hogar con discapacidad	si ( )	No ( )
Miembro del hogar en estado gestante	si ( )	No ( )
Ingreso promedio mensual familiar		
Tipo de Material paredes	Estera	( )
	madera	(x)
	material noble	( )
	otros:	.....
Tipo de Material techos	Estera	( )
	calamina	(x)
	material noble	( )
	otros:	.....
nivel de edificación	1 piso	(x)
	2 piso	( )
	3 piso	( )
tipo de servicio de agua	agua potable	( )
	cilindro	(x)
	otros:	.....
Tipo de servicio de desagüe	Desagüe	( )
	letrina	( )
	silo	(x)
	otros:	.....
Tiene luz eléctrica	si ( x )	No ( )
Tipo de material de acceso	vía asfaltada	( )
	tierra	(x)
	escalera	( )
Nivel Riesgo	Muy Alto	( )
	Alto	(x)
	Medio	( )
	Bajo	( )
Comentarios:	El nivel de Riesgo es Alto	
	Vivienda prefabricada con baja resistencia sísmica

Desnivel frontal del terreno apoyada sobre neumáticos. Colocar muro de contención en la parte frontal y posterior de la vivienda

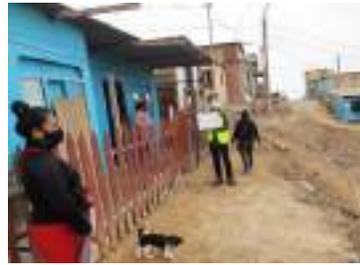
Asentamiento Humano :	Villamoto	
Manzana:	G'	
Lote:	1	
Etapas:	Ampliación	
Nombre de Poseionario:	LUZ MARTINA GUERRERO RUBIO	
Cantidad de personas adultas		
Cantidad de personas menores		
Miembros del hogar con discapacidad	si ( )	No ( )
Miembro del hogar en estado gestante	si ( )	No ( )
Ingreso promedio mensual familiar		
Tipo de Material paredes	Estera	( )
	madera	(x)
	material noble	( )
	otros:	.....
Tipo de Material techos	Estera	( )
	calamina	(x)
	material noble	( )
	otros:	.....
nivel de edificación	1 piso	(x)
	2 piso	( )
	3 piso	( )
tipo de servicio de agua	agua potable	( )
	cilindro	(x)
	otros:	.....
Tipo de servicio de desagüe	Desagüe	( )
	letrina	( )
	silo	(x)
	otros:	.....
Tiene luz eléctrica	si (x)	No ( )
Tipo de material de acceso	Via asfaltada	( )
	tierra	(x)
	escalera	( )
Nivel Riesgo	Muy Alto	( )
	Alto	(x)
	Medio	( )
	Bajo	( )
Comentarios:	El nivel de Riesgo es Alto	
	Vivienda prefabricada con baja resistencia sísmica, muy cerca de pendiente frontal del terreno

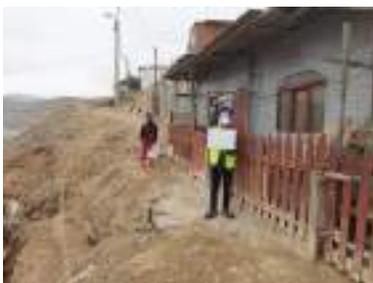
Manzana:	G'		
Lote:	2		
Etapas:	Ampliación		
Nombre de Poseionario:	ROLANDO MORON CCENO		
Cantidad de personas adultas			
Cantidad de personas menores			
Miembros del hogar con discapacidad	si ( )	No ( )	
Miembro del hogar en estado gestante	si ( )	No ( )	
Ingreso promedio mensual familiar			
Tipo de Material paredes	Estera	( )	
	madera	(x)	
	material noble	( )	
	otros:	.....	
Tipo de Material techos	Estera	( )	
	calamina	(x)	
	material noble	( )	
	otros:	.....	
nivel de edificación	1 piso	(x)	
	2 piso	( )	
	3 piso	( )	
tipo de servicio de agua	agua potable	( )	
	clindro	(x)	
	otros:	.....	
Tipo de servicio de desagüe	Desagüe	( )	
	letrina	( )	
	silo	(x)	
otros:	.....		
Tiene luz eléctrica	si (x)	No ( )	
Tipo de material de acceso	vía asfaltada	( )	
	tierra	(x)	
	escalera	( )	
Nivel Riesgo	Muy Alto	( )	
	Alto	(x)	
	Medio	( )	
	Bajo	( )	
Comentarios:	El nivel de Riesgo es Alto		
	Vivienda prefabricada con baja resistencia sísmica, muy cerca de pendiente frontal del terreno

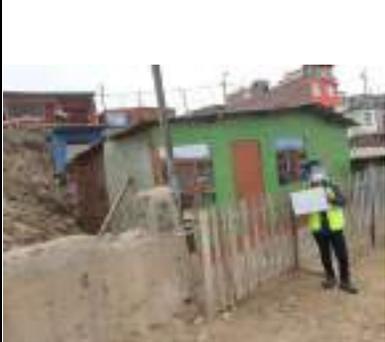
Manzana:	G'		
Lote:	3		
Etapas:	Ampliación		
Nombre de Poseionario:	NOEMI SHIGUAY FELIPE		
Cantidad de personas adultas			
Cantidad de personas menores			
Miembros del hogar con discapacidad	si ( )	No ( )	
Miembro del hogar en estado gestante	si ( )	No ( )	
Ingreso promedio mensual familiar			
Tipo de Material paredes	Estera	( )	
	madera	(x)	
	material noble	( )	
	otros:	.....	
Tipo de Material techos	Estera	( )	
	calamina	(x)	
	material noble	( )	
	otros:	.....	
nivel de edificación	1 piso	(x)	
	2 piso	( )	
	3 piso	( )	
tipo de servicio de agua	agua potable	( )	
	cilindro	(x)	
	otros:	.....	
Tipo de servicio de desagüe	Desagüe	( )	
	letrina	( )	
	silo	(x)	
otros:	.....		
Tiene luz eléctrica	si (x)	No ( )	
Tipo de material de acceso	via asfaltada	( )	
	tierra	(x)	
	escalera	( )	
Nivel Riesgo	Muy Alto	( )	
	Alto	(x)	
	Medio	( )	
	Bajo	( )	
Comentarios:	El nivel de Riesgo es Alto		
	Vivienda prefabricada con baja resistencia sísmica, muy cerca de pendiente frontal del terreno

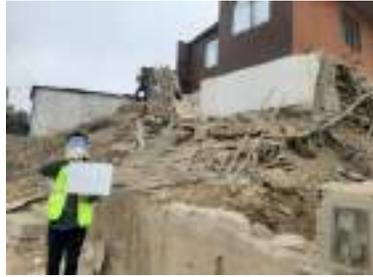
Asentamiento Humano :	Villamoto	
Manzana:	G'	
Lote:	4	
Etapas:	Ampliación	
Nombre de Poseionario:	JOSE AMBEILY MEDINA QUINTANA	
Cantidad de personas adultas		
Cantidad de personas menores		
Miembros del hogar con discapacidad	si ( )	No ( )
Miembro del hogar en estado gestante	si ( )	No ( )
Ingreso promedio mensual familiar		
Tipo de Material paredes	Estera	( )
	madera	(x)
	material noble	( )
otros: .....		
Tipo de Material techos	Estera	( )
	calamina	(x)
	material noble	( )
otros: .....		
nivel de edificación	1 piso	(x)
	2 piso	( )
	3 piso	( )
tipo de servicio de agua	agua potable	( )
	cilindro	(x)
	otros: .....	
Tipo de servicio de desagüe	Desagüe	( )
	letrina	( )
	silo	(x)
otros: .....		
Tiene luz eléctrica	si (x)	No ( )
Tipo de material de acceso	vía asfaltada	( )
	tierra	(x)
	escalera	( )
Nivel Riesgo	Muy Alto	( )
	Alto	(x)
	Medio	( )
	Bajo	( )
Comentarios:	El nivel de Riesgo es Alto	
	Vivienda prefabricada con baja resistencia sísmica, muy cerca de pendiente frontal del lote

Colocar muro de contención en la parte frontal y posterior de la vivienda

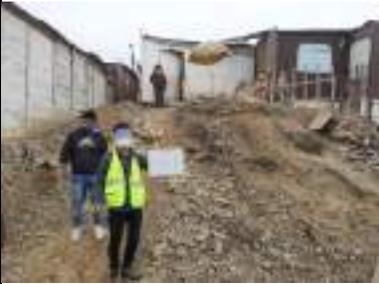
Manzana:	G'		
Lote:	5		
Etapas:	Ampliación		
Nombre de Poseionario:	AGRIPINO OVET PUENTE JAIMES		
Cantidad de personas adultas			
Cantidad de personas menores			
Miembros del hogar con discapacidad	si ( )	No ( )	<p style="text-align: center;">MAPA DE RIESGOS</p>

Miembro del hogar en estado gestante	si ( )	No ( )	
Ingreso promedio mensual familiar			
Tipo de Material paredes	Estera	( )	
	madera	(x)	
	material noble	( )	
	otros:	.....	
Tipo de Material techos	Estera	( )	
	calamina	(x)	
	material noble	( )	
	otros:	.....	
nivel de edificación	1 piso	(x)	
	2 piso	( )	
	3 piso	( )	
tipo de servicio de agua	agua potable	( )	
	cilindro	(x)	
	otros:	.....	
Tipo de servicio de desagüe	Desagüe	( )	
	letrina	( )	
	silo	(x)	
otros:	.....		
Tiene luz eléctrica	si (x)	No ( )	
Tipo de material de acceso	via asfaltada	( )	
	tierra	(x)	
	escalera	( )	
Nivel Riesgo	Muy Alto	( )	
	Alto	(x)	
	Medio	( )

Bajo	( )	
Comentarios:	El nivel de Riesgo es Muy Alto		
	Vivienda prefabricada con baja resistencia sísmica, muy cerca de pendiente frontal del lote Colocar muro de contención en la parte frontal de la vivienda

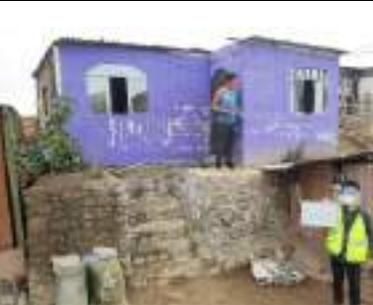
Manzana:	G'		
Lote:	6		
Etapas:	Ampliación		
Nombre de Poseionario:	MARIA MILAGROS RIOS MARTINEZ		
Cantidad de personas adultas			
Cantidad de personas menores			<p>MAPA DE RIESGOS</p>

Miembros del hogar con discapacidad	si ( )	No ( )	
Miembro del hogar en estado gestante	si ( )	No ( )	
Ingreso promedio mensual familiar			
Tipo de Material paredes	Estera	( )	
	madera	(x)	
	material noble	( )	
	otros:	( )	
Tipo de Material techos	Estera	( )	
	calamina	(x)	
	material noble	( )	
	otros:	( )	
nivel de edificación	1 piso	(x)	
	2 piso	( )	
	3 piso	( )	
tipo de servicio de agua	agua potable	( )	
	clindro	(x)	
	otros:	( )	
Tipo de servicio de desagüe	Desagüe	( )	
	letrina	( )	
	silo	(x)	
	otros:	( )	
Tiene luz eléctrica	si (x)	No ( )	
Tipo de material de acceso	via asfaltada	( )	
	tierra	(x)	
	escalera	( )	
Nivel Riesgo	Muy Alto	( )	
	Alto	(x)	
	Medio	( )	
	Bajo	( )	
Comentarios:	El nivel de Riesgo es Alto

Vivienda prefabricada con baja resistencia sísmica, muy cerca de desnivel frontal y lateral del lote		
	Se recomienda estabilizar constantemente el pircado con lechada de concreto en asesoría de un profesional

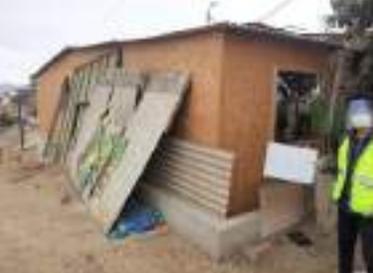
Manzana:	G'		
Lote:	7		
Etapas:	Ampliación		
Nombre de Poseionario:	ADA SARAI EVANGELISTA LABORIANO		
Cantidad de personas adultas			
Cantidad de personas menores			<p>MAPA DE RIESGOS</p>

Miembros del hogar con discapacidad	si ( )	No ( )	
Miembro del hogar en estado gestante	si ( )	No ( )	
Ingreso promedio mensual familiar			
Tipo de Material paredes	Estera	( )	
	madera	( )	
	material noble	( )	
	otros:	Triplay aglomerado	
Tipo de Material techos	Estera	( )	
	calamina	(x)	
	material noble	( )	
	otros:		
nivel de edificación	1 piso	(x)	
	2 piso	( )	
	3 piso	( )	
tipo de servicio de agua	agua potable	( )	
	cilindro	(x)	
	otros:		
Tipo de servicio de desagüe	Desagüe	( )	
	letrina	( )	
	silo	(x)	
	otros:		
Tiene luz eléctrica	si (x)	No ( )	
Tipo de material de acceso	via asfaltada	( )	
	tierra	(x)	
	escalera	( )	
Nivel Riesgo	Muy Alto	( )	
	Alto	( )	
	Medio	(x)	
	Bajo	( )	
Comentarios:	El nivel de Riesgo es Medio

Vivienda prefabricada con baja resistencia sísmica Colocar muro de contención en la parte lateral de la vivienda

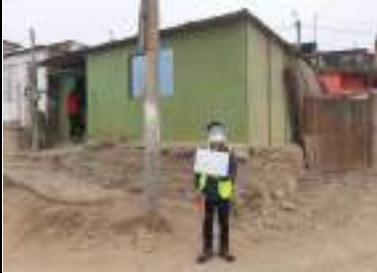
Manzana:	H'		
Lote:	1		
Etapas:	Ampliación		
Nombre de Poseionario:	NIDA DIANA SACSARA BAUTISTA		
Cantidad de personas adultas			
Cantidad de personas menores			
Miembros del hogar con discapacidad	si ( )	No ( )	
Miembro del hogar en estado gestante	si ( )	No ( )	
Ingreso promedio mensual familiar			
Tipo de Material paredes	Estera	( )	<p>MAPA DE RIESGOS</p>

madera	(x)	
	material noble	( )	
	otros:	.....	
Tipo de Material techos	Estera	( )	
	calamina	(x)	
	material noble	( )	
	otros:	.....	
nivel de edificación	1 piso	(x)	
	2 piso	( )	
	3 piso	( )	
tipo de servicio de agua	agua potable	( )	
	cilindro	(x)	
	otros:	.....	
Tipo de servicio de desagüe	Desagüe	( )	
	letrina	( )	
	silo	(x)	
	otros:	.....	
Tiene luz eléctrica	si (x)	No ( )	
Tipo de material de acceso	via asfaltada	( )	
	tierra	(x)	
	escalera	( )	
Nivel Riesgo	Muy Alto	( )	
	Alto	( )	
	Medio	(x)	
	Bajo	( )	
Comentarios:	El nivel de Riesgo es Alto Vivienda prefabricada con baja resistencia sísmica, cerca a desnivel frontal y lateral del lote Colocar muro de contención en la parte frontal y lateral del lote
