**INFORME DE EVALUACIÓN DE RIESGO POR SISMO EN EL  
ASENTAMIENTO HUMANO 1ro DE MAYO VILLAMOTO, DISTRITO DE  
VENTANILLA, PROVINCIA CONSTITUCIONAL DEL CALLAO, REGIÓN  
CALLAO**

**1° DE MAYO VILLAMOTO**

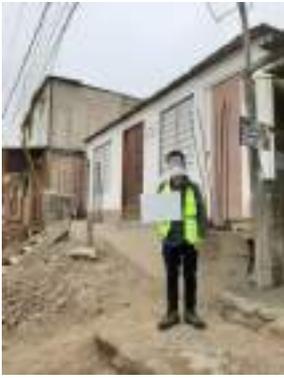
Manzana:	H'		
Lote:	2		
Etapas:	Ampliación		
Nombre de Posesionario:	JORGE MIGUEL ORTIZ MECHATO		
Cantidad de personas adultas			
Cantidad de personas menores			
Miembros del hogar con discapacidad	si ( )	No ( )	
Miembro del hogar en estado gestante	si ( )	No ( )	
Ingreso promedio mensual familiar			
Tipo de Material paredes	Estera	( )	<p>MAPA DE RIESGOS</p>

madera	(x)	
	material noble	( )	
otros:	.....		
Tipo de Material techos	Estera	( )	
	calamina	(x)	
	material noble	( )	
otros:	.....		
nivel de edificación	1 piso	(x)	
	2 piso	( )	
	3 piso	( )	
tipo de servicio de agua	agua potable	( )	
	cilindro	(x)	
	otros:	.....	
Tipo de servicio de desagüe	Desagüe	( )	
	letrina	( )	
	silo	(x)	
otros:	.....		
Tiene luz eléctrica	si (x)	No ( )	
Tipo de material de acceso	vía asfaltada	( )	
	tierra	( )	
	escalera	(x)	
Nivel Riesgo	Muy Alto	( )	
	Alto	( )	
	Medio	(x)	
	Bajo	( )	
Comentarios:	El nivel de Riesgo es Medio

Vivienda prefabricada con baja resistencia sísmica, cerca a desnivel fronta del lote

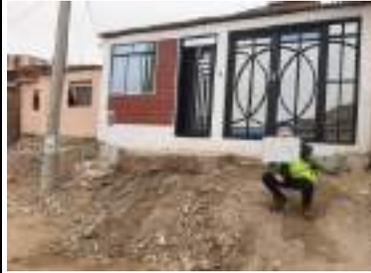
Asentamiento Humano :	Villamoto	
Manzana:	H'	
Lote:	5	
Etapas:	Ampliación	
Nombre de Poseionario:	YOANA YAHUANA PINTADO	
Cantidad de personas adultas		
Cantidad de personas menores		
Miembros del hogar con discapacidad	si ( )	No ( )
Miembro del hogar en estado gestante	si ( )	No ( )
Ingreso promedio mensual familiar		
Tipo de Material paredes	Estera	( )
	madera	( )
	material noble	(x)
	otros:	.....
Tipo de Material techos	Estera	( )
	calamina	(x)
	material noble	( )
	otros:	.....
nivel de edificación	1 piso	(x)
	2 piso	( )
	3 piso	( )
tipo de servicio de agua	agua potable	( )
	cilindro	(x)
	otros:	.....
Tipo de servicio de desagüe	Desagüe	( )
	letrina	( )
	silo	(x)
	otros:	.....
Tiene luz eléctrica	si (x)	No ( )
Tipo de material de acceso	vía asfaltada	( )
	tierra	( )
	escalera	(x)
Nivel Riesgo	Muy Alto	( )
	Alto	( )
	Medio	( )
	Bajo	(x)
Comentarios:	El nivel de Riesgo es Bajo	
	Estabilidad terreno frontal con lechada de cemento

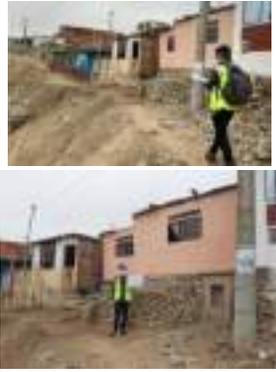
Manzana:	H'		
Lote:	6		
Etapas:	Ampliación		
Nombre de Poseionario:	PATRICIA YSABEL BARRIGA HUAMAN		
Cantidad de personas adultas

Bajo	( )	
Comentarios:	El nivel de Riesgo es Muy Alto Vivienda prefabricada con baja resistencia sísmica apoyada sobre pirca, muy cerca al desnivel frontal del lote Muy cerca a la pendiente frontal del terreno. Colocar muro de contención en la parte frontal y posterior de la vivienda

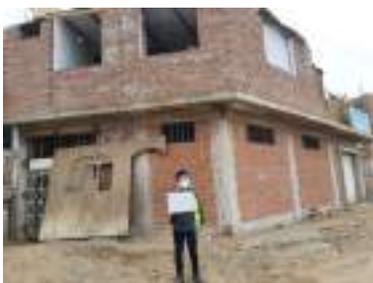
Manzana:	I'		
Lote:	1		
Etapas:	Ampliación		
Nombre de Poseionario:	NIDA DIANA SACSARA BAUTISTA		
Cantidad de personas adultas			
Cantidad de personas menores			
Miembros del hogar con discapacidad	si ( )	No ( )	
Miembro del hogar en estado gestante	si ( )	No ( )	
Ingreso promedio mensual familiar			
Tipo de Material paredes	Estera	( )	
	madera	( )	
	material noble	(x)	
	otros:	.....	
Tipo de Material techos	Estera	( )	
	calamina	(x)	
	material noble	( )	
	otros:	.....	
nivel de edificación	1 piso	( )	
	2 piso	(x)	
	3 piso	( )	
tipo de servicio de agua	agua potable	( )	
	cilindro	( )	
	otros:	pilón	
Tipo de servicio de desagüe	Desagüe	(x)	
	letrina	( )	
	silo	( )	
	otros:	.....	
Tiene luz eléctrica	si (x)	No ( )	
Tipo de material de acceso	vía asfaltada	( )	
	tierra	(x)	
	escalera	( )	
Nivel Riesgo	Muy Alto	( )	
	Alto	( )	
	Medio	(x)	
	Bajo	( )	
Comentarios:	El nivel de Riesgo es Medio

Mejorar confinamiento de los muros con vigas y columnas

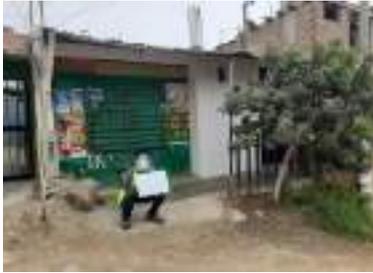
Manzana:	1'		
Lote:	2		
Etapas:	Ampliación		
Nombre de Poseionario:	ANGEL ALBELTO TINGO YAHUANA		
Cantidad de personas adultas			
Cantidad de personas menores			
Miembros del hogar con discapacidad	si ( )	No ( )	
Miembro del hogar en estado gestante	si ( )	No ( )	
Ingreso promedio mensual familiar			
Tipo de Material paredes	Estera	( )	
	madera	( )	
	material noble	(x)	
	otros:	.....	
Tipo de Material techos	Estera	( )	
	calamina	(x)	
	material noble	( )	
	otros:	.....	
nivel de edificación	1 piso	(x)	
	2 piso	( )	
	3 piso	( )	
tipo de servicio de agua	agua potable	( )	
	cilindro	( )	
	otros:	plón	
Tipo de servicio de desagüe	Desagüe	(x)	
	letrina	( )	
	silo	( )	
	otros:	.....	
Tiene luz eléctrica	si (x)	No ( )	
Tipo de material de acceso	via asfaltada	( )	
	tierra	(x)	
	escalera	( )	
Nivel Riesgo	Muy Alto	( )	
	Alto	( )	
	Medio	( )	
	Bajo	(x)	
Comentarios:	El nivel de Riesgo es Bajo

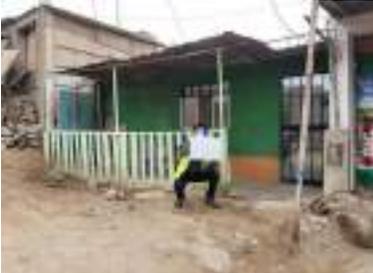
Manzana:	1'		
Lote:	3		
Etapas:	Ampliación		
Nombre de Poseionario:	CARME PINTADO GARCIA		
Cantidad de personas adultas			
Cantidad de personas menores			<p>MAPA DE RIESGOS</p>

Miembros del hogar con discapacidad	si ( )	No ( )	
Miembro del hogar en estado gestante	si ( )	No ( )	
Ingreso promedio mensual familiar			
Tipo de Material paredes	Estera	( )	
	madera	(x)	
	material noble	( )	
	otros:	.....	
Tipo de Material techos	Estera	( )	
	calamina	(x)	
	material noble	( )	
	otros:	.....	
nivel de edificación	1 piso	(x)	
	2 piso	( )	
	3 piso	( )	
tipo de servicio de agua	agua potable	( )	
	cilindro	( )	
	otros:	pilón	
Tipo de servicio de desagüe	Desagüe	(x)	
	letrina	( )	
	silo	( )	
	otros:	.....	
Tiene luz eléctrica	si (x)	No ( )	
Tipo de material de acceso	vía asfaltada	( )	
	tierra	(x)	
	escalera	( )	
Nivel Riesgo	Muy Alto	( )	
	Alto	( )	
	Medio	(x)	
	Bajo	( )	
Comentarios:	El nivel de Riesgo es Medio

Vivienda prefabricada con baja resistencia sísmica Vivienda ubicada en terreno ligeramente inclinado

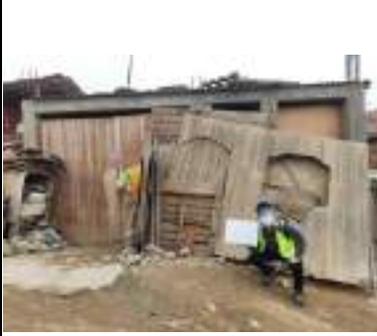
Tipo de Material techos	Estera ( ) calamina (x) material noble ( ) otros: .....		
nivel de edificación	1 piso (x) 2 piso ( ) 3 piso ( )		
tipo de servicio de agua	agua potable ( ) cilindro (x) otros: .....		
Tipo de servicio de desagüe	Desagüe ( ) letrina ( ) sifo (x) otros: .....		
Tiene luz eléctrica	si (x)	No ( )	
Tipo de material de acceso	via asfaltada ( ) tierra (x) escalera ( )		
Nivel Riesgo	Muy Alto ( ) Alto ( ) Medio (x) Bajo ( )		
Comentarios:	El nivel de Riesgo es Medio Vivienda prefabricada con baja resistencia sísmica, Vivienda ubicada en terreno ligeramente inclinado Frontis de la vivienda hechos de concreto (pórticos)

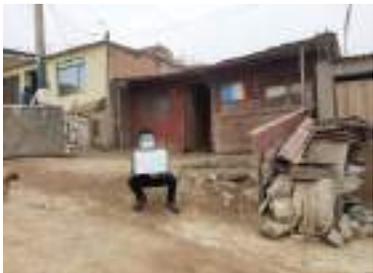
Manzana:	1'		
Lote:	5		
Etapas:	Ampliación		
Nombre de Poseionario:	EUGENIO YAHUANA TINGO		
Cantidad de personas adultas			
Cantidad de personas menores			
Miembros del hogar con discapacidad	si ( )	No ( )	
Miembro del hogar en estado gestante	si ( )	No ( )	
Ingreso promedio mensual familiar			
Tipo de Material paredes	Estera	( )	
	madera	(x)	
	material noble	( )	
	otros:	.....	
Tipo de Material techos	Estera	( )	
	calamina	(x)	
	material noble	( )	
	otros:	.....	
nivel de edificación	1 piso	(x)	
	2 piso	( )	
	3 piso	( )	
tipo de servicio de agua	agua potable	( )	
	cilindro	( )	
	otros:	plón	
Tipo de servicio de desagüe	Desagüe	(x)	
	letrina	( )	
	silo	( )	
	otros:	.....	
Tiene luz eléctrica	si (x)	No ( )	
Tipo de material de acceso	via asfaltada	( )	
	tierra	(x)	
	escalera	( )	
Nivel Riesgo	Muy Alto	( )	
	Alto	( )	
	Medio	(x)	
	Bajo	( )	
Comentarios:	El nivel de Riesgo es Medio		
	Vivienda prefabricada con baja resistencia sísmica, Vivienda ubicada en terreno ligeramente inclinado

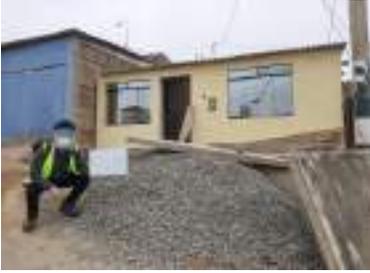
Tipo de Material techos	Estera ( ) calamina (x) material noble ( ) otros: .....		
nivel de edificación	1 piso (x) 2 piso ( ) 3 piso ( )		
tipo de servicio de agua	agua potable ( ) cilindro ( ) otros: pilón		
Tipo de servicio de desagüe	Desagüe (x) letrina ( ) silo ( ) otros: .....		
Tiene luz eléctrica	si (x)	No ( )	
Tipo de material de acceso	via asfaltada ( ) tierra (x) escalera ( )		
Nivel Riesgo	Muy Alto ( ) Alto ( ) Medio ( ) Bajo (x)		
Comentarios:	El nivel de Riesgo es Bajo Mejorar confinamiento de los muros con vigas

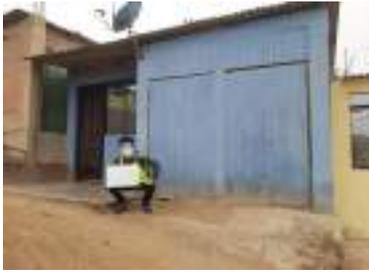
madera	(x)	
	material noble	( )	
	otros:	.....	
Tipo de Material techos	Estera	( )	
	calamina	(x)	
	material noble	( )	
	otros:	.....	
nivel de edificación	1 piso	(x)	
	2 piso	( )	
	3 piso	( )	
tipo de servicio de agua	agua potable	( )	
	ciandro	( )	
	otros:	.....	
Tipo de servicio de desagüe	Desagüe	(x)	
	letrina	( )	
	silo	( )	
	otros:	.....	
Tiene luz eléctrica	si (x)	No ( )	
Tipo de material de acceso	via asfaltada	( )	
	tierra	(x)	
	escalera	( )	
Nivel Riesgo	Muy Alto	( )	
	Alto	( )	
	Medio	(x)	
	Bajo	( )	
Comentarios:	El nivel de Riesgo es Medio

Vivienda prefabricada con baja resistencia sísmica

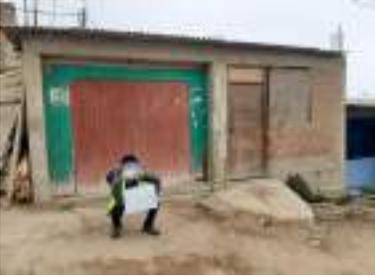
Manzana:	1'		
Lote:	8		
Etapas:	Ampliación		
Nombre de Posionario:	MAGALY YAVIDY MENDEZ MAXIMILIANO		
Cantidad de personas adultas			
Cantidad de personas menores			
Miembros del hogar con discapacidad	si ( )	No ( )	
Miembro del hogar en estado gestante	si ( )	No ( )	
Ingreso promedio mensual familiar			
Tipo de Material paredes	Estera	( )	
	madera	( )	
	material noble	(x)	
	otros:	.....	
Tipo de Material techos	Estera	( )	
	calamina	(x)	
	material noble	( )	
	otros:	.....	
nivel de edificación	1 piso	(x)	
	2 piso	( )	
	3 piso	( )	
tipo de servicio de agua	agua potable	( )	
	cilindro	( )	
	otros:	plón	
Tipo de servicio de desagüe	Desagüe	(x)	
	letrina	( )	
	silo	( )	
	otros:	.....	
Tiene luz eléctrica	si (x)	No ( )	
Tipo de material de acceso	vía asfaltada	( )	
	tierra	(x)	
	escalera	( )	
Nivel Riesgo	Muy Alto	( )	
	Alto	( )	
	Medio	( )	
	Bajo	(x)	
Comentarios:	El nivel de Riesgo es bajo

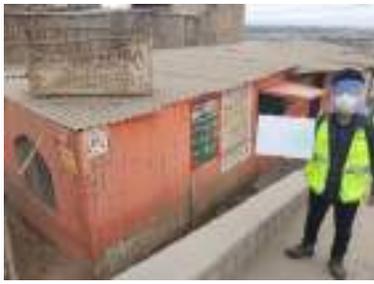
Manzana:	J'		
Lote:	1		
Etapas:	Ampliación		
Nombre de Poseionario:	ROSA HERMINIA RODRIGUEZ HERRERA		
Cantidad de personas adultas			
Cantidad de personas menores			
Miembros del hogar con discapacidad	si ( )	No ( )	
Miembro del hogar en estado gestante	si ( )	No ( )	
Ingreso promedio mensual familiar			
Tipo de Material paredes	Estera	( )	
	madera	(x)	
	material noble	( )	
	otros: .....		
Tipo de Material techos	Estera	( )	
	calamina	(x)	
	material noble	( )	
	otros: .....		
nivel de edificación	1 piso	(x)	
	2 piso	( )	
	3 piso	( )	
tipo de servicio de agua	agua potable	( )	
	cilindro	( )	
	otros: .....	plón	
Tipo de servicio de desagüe	Desagüe	(x)	
	letrina	( )	
	silo	( )	
otros: .....			
Tiene luz eléctrica	si ( x )	No ( )	
Tipo de material de acceso	vía asfaltada	( )	
	tierra	( )	
	escalera	(x)	
Nivel Riesgo	Muy Alto	( )	
	Alto	( )	
	Medio	(x)	
	Bajo	( )	
Comentarios:	El nivel de Riesgo es Medio

Vivienda prefabricada con baja resistencia sísmica		
	Construir muro de contención en el lateral de la vivienda

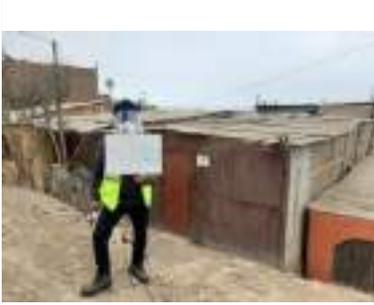
Asentamiento Humano :	Villamoto	
Manzana:	J'	
Lote:	2	
Etapas:	Ampliación	
Nombre de Poseionario:	LILIANA MARIA HERRERA FACHO	
Cantidad de personas adultas		
Cantidad de personas menores		
Miembros del hogar con discapacidad	si ( )	No ( )
Miembro del hogar en estado gestante	si ( )	No ( )
Ingreso promedio mensual familiar		
Tipo de Material paredes	Estera	( )
	madera	(x)
	material noble	( )
	otros:	.....
Tipo de Material techos	Estera	( )
	calamina	(x)
	material noble	( )
	otros:	.....
nivel de edificación	1 piso	(x)
	2 piso	( )
	3 piso	( )
tipo de servicio de agua	agua potable	( )
	cilindro	( )
	otros:	plón
Tipo de servicio de desagüe	Desague	(x)
	letrina	( )
	silo	( )
	otros:	.....
Tiene luz eléctrica	si (x)	No ( )
Tipo de material de acceso	vía asfaltada	( )
	tierra	( )
	escalera	(x)
Nivel Riesgo	Muy Alto	( )
	Alto	( )
	Medio	(x)
	Bajo	( )
Comentarios:	El nivel de Riesgo es Medio	
	Vivienda prefabricada con baja resistencia sísmica

Construir muro de contención

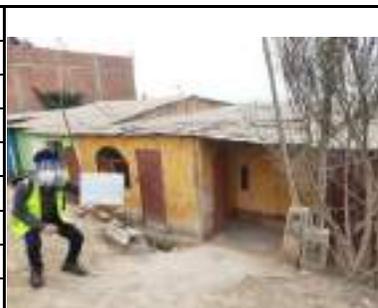
Asentamiento Humano :	Villamoto	
Manzana:	J'	
Lote:	3	
Etapas:	Ampliación	
Nombre de Poseionario:	JUANITO SANCHEZ NUÑEZ	
Cantidad de personas adultas		
Cantidad de personas menores		
Miembros del hogar con discapacidad	si ( )	No ( )
Miembro del hogar en estado gestante	si ( )	No ( )
Ingreso promedio mensual familiar		
Tipo de Material paredes	Estera	( )
	madera	(x)
	material noble	( )
	otros:	.....
Tipo de Material techos	Estera	( )
	calamina	(x)
	material noble	( )
	otros:	.....
nivel de edificación	1 piso	(x)
	2 piso	( )
	3 piso	( )
tipo de servicio de agua	agua potable	( )
	cilindro	( )
	otros:	plón
Tipo de servicio de desagüe	Desague	(x)
	letrina	( )
	silo	( )
	otros:	.....
Tiene luz eléctrica	si (x)	No ( )
Tipo de material de acceso	vía asfaltada	( )
	tierra	( )
	escalera	(x)
Nivel Riesgo	Muy Alto	( )
	Alto	( )
	Medio	(x)
	Bajo	( )
Comentarios:	El nivel de Riesgo es Medio	
	Vivienda prefabricada con baja resistencia sísmica

Construir muro de contención

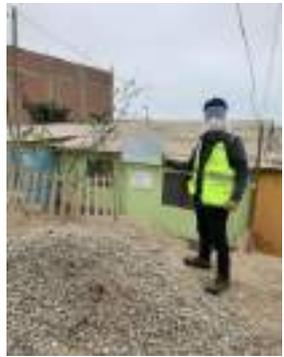
Asentamiento Humano :	Villamoto	
Manzana:	J'	
Lote:	4	
Etapas:	Ampliación	
Nombre de Poseionario:	NILA CASTILLO CALVAY	
Cantidad de personas adultas		
Cantidad de personas menores		
Miembros del hogar con discapacidad	si ( )	No ( )
Miembro del hogar en estado gestante	si ( )	No ( )
Ingreso promedio mensual familiar		
Tipo de Material paredes	Estera	( )
	madera	(x)
	material noble	( )
	otros:	.....
Tipo de Material techos	Estera	( )
	calamina	(x)
	material noble	( )
	otros:	.....
nivel de edificación	1 piso	(x)
	2 piso	( )
	3 piso	( )
tipo de servicio de agua	agua potable	( )
	clindro	( )
	otros:	plón
Tipo de servicio de desagüe	Desagüe	(x)
	letrina	( )
	silo	( )
	otros:	.....
Tiene luz eléctrica	si ( x )	No ( )
Tipo de material de acceso	vía asfaltada	( )
	tierra	( )
	escalera	(x)
Nivel Riesgo	Muy Alto	( )
	Alto	( )
	Medio	(x)
	Bajo	( )
Comentarios:	El nivel de Riesgo es Medio	
	Vivienda prefabricada con baja resistencia sísmica

Construir muro de contención

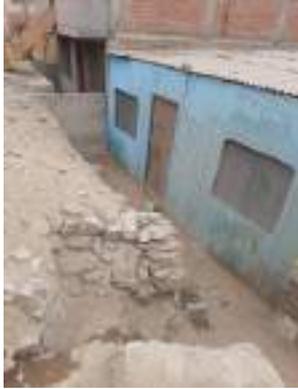
Manzana:	J'		
Lote:	5		
Etapas:	Ampliación		
Nombre de Poseionario:	INHABITADO		
Cantidad de personas adultas			
Cantidad de personas menores			
Miembros del hogar con discapacidad	si ( )	No ( )	
Miembro del hogar en estado gestante	si ( )	No ( )	
Ingreso promedio mensual familiar			
Tipo de Material paredes	Estera	( )	
	madera	(x)	
	material noble	( )	
	otros:	.....	
Tipo de Material techos	Estera	( )	
	calamina	(x)	
	material noble	( )	
	otros:	.....	
nivel de edificación	1 piso	(x)	
	2 piso	( )	
	3 piso	( )	
tipo de servicio de agua	agua potable	( )	
	cilindro	( )	
	otros:	plón	
Tipo de servicio de desagüe	Desagüe	(x)	
	letrina	( )	
	silo	( )	
	otros:	.....	
Tiene luz eléctrica	si (x)	No ( )	
Tipo de material de acceso	vía asfaltada	( )	
	tierra	( )	
	escalera	(x)	
Nivel Riesgo	<b>Muy Alto</b>	( )	
	<b>Alto</b>	( )	
	<b>Medio</b>	(x)	
	<b>Bajo</b>	( )	
Comentarios:	El nivel de Riesgo es Medio

Vivienda prefabricada con baja resistencia sísmica		
	Construir muro de contención		
		<p>MAPA DE RIESGOS</p>

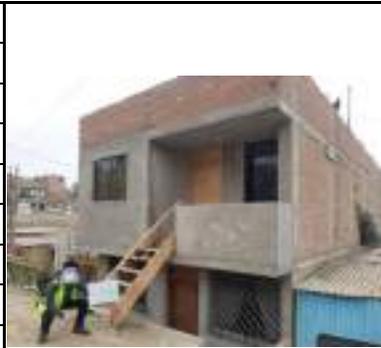
Asentamiento Humano :	Villamoto	
Manzana:	J'	
Lote:	6	
Etapas:	Ampliación	
Nombre de Poseionario:	DIEGO ARMANDO ORDINOLA	
Cantidad de personas adultas		
Cantidad de personas menores		
Miembros del hogar con discapacidad	si ( )	No ( )
Miembro del hogar en estado gestante	si ( )	No ( )
Ingreso promedio mensual familiar		
Tipo de Material paredes	Estera	( )
	madera	( )
	material noble	(x)
	otros:	.....
Tipo de Material techos	Estera	( )
	calamina	( )
	material noble	(x)
	otros:	.....
nivel de edificación	1 piso	( )
	2 piso	(x)
	3 piso	( )
tipo de servicio de agua	agua potable	( )
	cilindro	( )
	otros:	plón
Tipo de servicio de desagüe	Desagüe	(x)
	letrina	( )
	silo	( )
	otros:	.....
Tiene luz eléctrica	si ( x )	No ( )
Tipo de material de acceso	vía asfaltada	( )
	tierra	( )
	escalera	(x)
Nivel Riesgo	Muy Alto	( )
	Alto	( )
	Medio	( )
	Bajo	(x)
Comentarios:	El nivel de Riesgo es Bajo

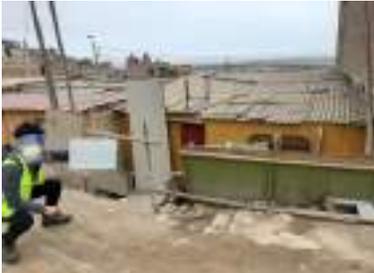
Manzana:	J'		
Lote:	7		
Etapas:	Ampliación		
Nombre de Posesionario:	ELSA ELIZABETH EVANGELISTA LABORIANO		
Cantidad de personas adultas			
Cantidad de personas menores			
Miembros del hogar con discapacidad	si ( )	No ( )	
Miembro del hogar en estado gestante	si ( )	No ( )	
Ingreso promedio mensual familiar			
Tipo de Material paredes	Estera	( )	
	madera	(x)	
	material noble	( )	
	otros:	.....	
Tipo de Material techos	Estera	( )	
	calamina	(x)	
	material noble	( )	
	otros:	.....	
nivel de edificación	1 piso	(x)	
	2 piso	( )	
	3 piso	( )	
tipo de servicio de agua	agua potable	( )	
	cilindro	(x)	
	otros:	.....	
Tipo de servicio de desagüe	Desagüe	( )	
	letrina	( )	
	silo	(x)	
	otros:	.....	
Tiene luz eléctrica	si (x)	No ( )	
Tipo de material de acceso	vía asfaltada	( )	
	tierra	( )	
	escalera	(x)	
Nivel Riesgo	Muy Alto	( )	
	Alto	( )	
	Medio	(x)	
	Bajo	( )	
Comentarios:	El nivel de Riesgo es Medio

Vivienda prefabricada con baja resistencia sísmica		
	Construir muro de contención		
		<p>MAPA DE RIESGOS</p>

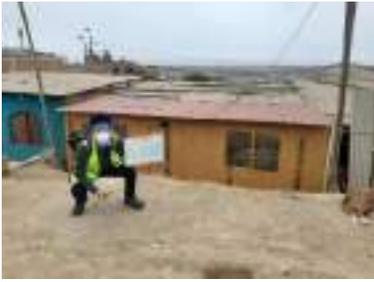
Comentarios:	El nivel de Riesgo es Medio Vivienda prefabricada con baja resistencia sísmica Construir muro de contención

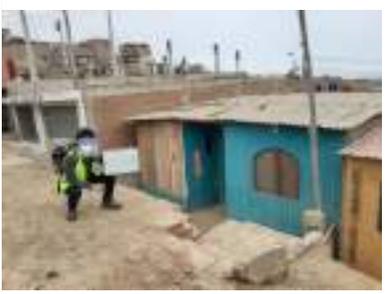
Manzana:	J'		
Lote:	9		
Etapas:	Ampliación		
Nombre de Poseionario:	ADOLFO RUIZ ALEGRÍA		
Cantidad de personas adultas			
Cantidad de personas menores			
Miembros del hogar con discapacidad	si ( )	No ( )	
Miembro del hogar en estado gestante	si ( )	No ( )	
Ingreso promedio mensual familiar			
Tipo de Material paredes	Estera	( )	
	madera	(x)	
	material noble	( )	
	otros:	.....	
Tipo de Material techos	Estera	( )	
	calamina	(x)	
	material noble	( )	
	otros:	.....	
nivel de edificación	1 piso	(x)	
	2 piso	( )	
	3 piso	( )	
tipo de servicio de agua	agua potable	( )	
	cilindro	(x)	
	otros:	.....	
Tipo de servicio de desagüe	Desagüe	( )	
	letrina	( )	
	silo	(x)	
	otros:	.....	
Tiene luz eléctrica	si ( x )	No ( )	
Tipo de material de acceso	vía asfaltada	( )	
	tierra	( )	
	escalera	(x)	
Nivel Riesgo	Muy Alto	( )	
	Alto	( )	
	Medio	(x)	
	Bajo	( )	
Comentarios:	El nivel de Riesgo es Medio		
	Vivienda prefabricada con baja resistencia sísmica

Construir muro de contención		
			<p>MAPA DE RIESGOS</p>

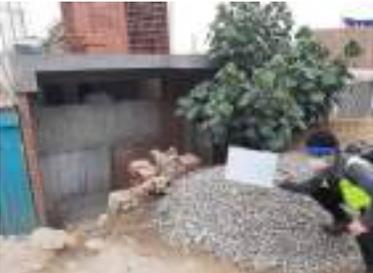
Manzana:	J'		
Lote:	11		
Etapas:	Ampliación		
Nombre de Poseionario:	SONIA ZEVALLOS ESCALANTE		
Cantidad de personas adultas			
Cantidad de personas menores			
Miembros del hogar con discapacidad	si ( )	No ( )	
Miembro del hogar en estado gestante	si ( )	No ( )	
Ingreso promedio mensual familiar			
Tipo de Material paredes	Estera	( )	
	madera	( )	
	material noble	(x)	
	otros:	.....	
Tipo de Material techos	Estera	( )	
	calamina	( )	
	material noble	(x)	
	otros:	.....	
nivel de edificación	1 piso	(x)	
	2 piso	( )	
	3 piso	( )	
tipo de servicio de agua	agua potable	( )	
	clindro	( )	
	otros:	plón	
Tipo de servicio de desagüe	Desagüe	(x)	
	letrina	( )	
	silo	( )	
	otros:	.....	
Tiene luz eléctrica	si ( x )	No ( )	
Tipo de material de acceso	vía asfaltada	( )	
	tierra	( )	
	escalera	(x)	
Nivel Riesgo	Muy Alto	( )	
	Alto	( )	
	Medio	( )	
	Bajo	(x)	
Comentarios:	El nivel de Riesgo es Bajo		
	Vivienda en construcción

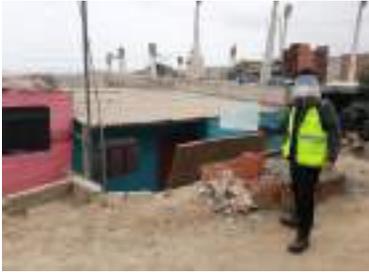
madera	(x)	
	material noble	( )	
	otros:	.....	
Tipo de Material techos	Estera	( )	
	calamina	(x)	
	material noble	( )	
	otros:	.....	
nivel de edificación	1 piso	(x)	
	2 piso	( )	
	3 piso	( )	
tipo de servicio de agua	agua potable	( )	
	cilindro	( )	
	otros:	pilón	
Tipo de servicio de desagüe	Desagüe	(x)	
	letrina	( )	
	silo	( )	
	otros:	.....	
Tiene luz eléctrica	si (x)	No ( )	
Tipo de material de acceso	vía asfaltada	( )	
	tierra	( )	
	escalera	(x)	
Nivel Riesgo	Muy Alto	( )	
	Alto	( )	
	Medio	(x)	
	Bajo	( )	
Comentarios:	El nivel de Riesgo es Medio

Vivienda prefabricada con baja resistencia sísmica		
	Construir muro de contención

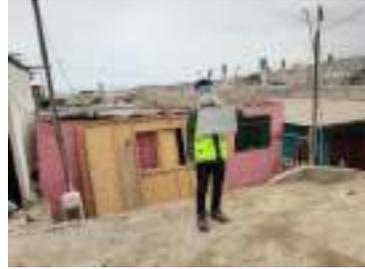
Asentamiento Humano :	Villamoto	
Manzana:	J'	
Lote:	13	
Etapas:	Ampliación	
Nombre de Poseionario:	ENRIQUE GONZALES GARCIA	
Cantidad de personas adultas		
Cantidad de personas menores		
Miembros del hogar con discapacidad	si ( )	No ( )
Miembro del hogar en estado gestante	si ( )	No ( )
Ingreso promedio mensual familiar		
Tipo de Material paredes	Estera	( )
	madera	(x)
	material noble	( )
	otros:	.....
Tipo de Material techos	Estera	( )
	calamina	(x)
	material noble	( )
	otros:	.....
nivel de edificación	1 piso	(x)
	2 piso	( )
	3 piso	( )
tipo de servicio de agua	agua potable	( )
	cilindro	( )
	otros:	plón
Tipo de servicio de desagüe	Desagüe	(x)
	letrina	( )
	silo	( )
	otros:	.....
Tiene luz eléctrica	si (x)	No ( )
Tipo de material de acceso	vía asfaltada	( )
	tierra	( )
	escalera	(x)
Nivel Riesgo	Muy Alto	( )
	Alto	( )
	Medio	(x)
	Bajo	( )
Comentarios:	El nivel de Riesgo es Medio	
	Vivienda prefabricada con baja resistencia sísmica

Construir muro de contención

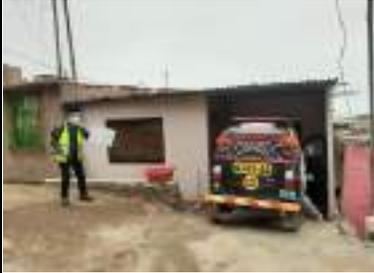
Manzana:	J'		
Lote:	14		
Etapas:	Ampliación		
Nombre de Poseionario:	JEFERSON VENTURA MARTELL		
Cantidad de personas adultas			
Cantidad de personas menores			
Miembros del hogar con discapacidad	si ( )	No ( )	
Miembro del hogar en estado gestante	si ( )	No ( )	
Ingreso promedio mensual familiar			
Tipo de Material paredes	Estera	( )	
	madera	( )	
	material noble	( )	
	otros: drywall	( )	
Tipo de Material techos	Estera	( )	
	calamina	(x)	
	material noble	( )	
	otros: .....	( )	
nivel de edificación	1 piso	(x)	
	2 piso	( )	
	3 piso	( )	
tipo de servicio de agua	agua potable	( )	
	cilindro	( )	
	otros: plón	( )	
Tipo de servicio de desagüe	Desagüe	(x)	
	letrina	( )	
	silo	( )	
	otros: .....	( )	
Tiene luz eléctrica	si (x)	No ( )	
Tipo de material de acceso	vía asfaltada	( )	
	tierra	( )	
	escalera	(x)	
Nivel Riesgo	Muy Alto	( )	
	Alto	( )	
	Medio	(x)	
	Bajo	( )	
Comentarios:	El nivel de Riesgo es Medio

Vivienda prefabricada con baja resistencia sísmica

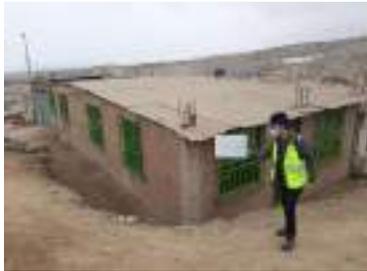
Asentamiento Humano :	Villamoto	
Manzana:	J'	
Lote:	15	
Etapas:	Ampliación	
Nombre de Poseionario:	ARTEMIO CORDOVA OROZCO	
Cantidad de personas adultas		
Cantidad de personas menores		
Miembros del hogar con discapacidad	si ( )	No ( )
Miembro del hogar en estado gestante	si ( )	No ( )
Ingreso promedio mensual familiar		
Tipo de Material paredes	Estera	( )
	madera	( )
	material noble	(x)
	otros:	.....
Tipo de Material techos	Estera	( )
	calamina	(x)
	material noble	( )
	otros:	.....
nivel de edificación	1 piso	(x)
	2 piso	( )
	3 piso	( )
tipo de servicio de agua	agua potable	( )
	cilindro	( )
	otros:	plón
Tipo de servicio de desagüe	Desagüe	(x)
	letrina	( )
	silo	( )
	otros:	.....
Tiene luz eléctrica	si (x)	No ( )
Tipo de material de acceso	vía asfaltada	( )
	tierra	( )
	escalera	(x)
Nivel Riesgo	Muy Alto	( )
	Alto	( )
	Medio	( )
	Bajo	(x)
Comentarios:	El nivel de Riesgo es Bajo	
	Construir muro de contención en el lado frontal y lateral de la vivienda

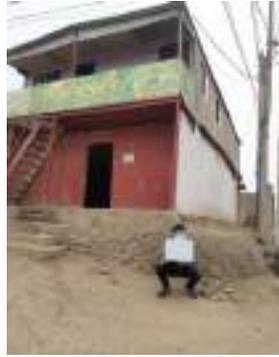
Manzana:	K'		
Lote:	1		
Etapas:	Ampliación		
Nombre de Poseionario:	WUALTER LARA LOBATO		
Cantidad de personas adultas			
Cantidad de personas menores			
Miembros del hogar con discapacidad	si ( )	No ( )	
Miembro del hogar en estado gestante	si ( )	No ( )	
Ingreso promedio mensual familiar			
Tipo de Material paredes	Estera	( )	
	madera	(x)	
	material noble	( )	
	otros:	.....	
Tipo de Material techos	Estera	( )	
	calamina	(x)	
	material noble	( )	
	otros:	.....	
nivel de edificación	1 piso	( )	
	2 piso	(x)	
	3 piso	( )	
tipo de servicio de agua	agua potable	( )	
	ciandro	( )	
	otros:	.....	
Tipo de servicio de desagüe	Desagüe	(x)	
	letrina	( )	
	silo	( )	
	otros:	.....	
Tiene luz eléctrica	si (x)	No ( )	
Tipo de material de acceso	Via asfaltada	( )	
	tierra	( )	
	escalera	(x)	
Nivel Riesgo	Muy Alto	( )	
	Alto	(x)	
	Medio	( )	
	Bajo	( )	
Comentarios:	El nivel de Riesgo es alto		
	Vivienda prefabricada con baja resistencia sísmica, cerca a desnivel lateral del lote

Colocar muro de contención		
			<p>MAPA DE RIESGOS</p>

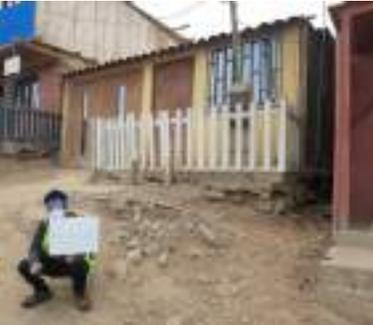
madera	(x)	
	material noble	( )	
	otros:	.....	
Tipo de Material techos	Estera	( )	
	calamina	(x)	
	material noble	( )	
	otros:	.....	
nivel de edificación	1 piso	(x)	
	2 piso	( )	
	3 piso	( )	
tipo de servicio de agua	agua potable	( )	
	cilindro	( )	
	otros:	pilón	
Tipo de servicio de desagüe	Desagüe	(x)	
	letrina	( )	
	silo	( )	
	otros:	.....	
Tiene luz eléctrica	si (x)	No ( )	
Tipo de material de acceso	vía asfaltada	( )	
	tierra	(x)	
	escalera	( )	
Nivel Riesgo	Muy Alto	( )	
	Alto	( )	
	Medio	(x)	
	Bajo	( )	
Comentarios:	El nivel de Riesgo es Medio

Vivienda prefabricada con baja resistencia sísmica, apoyada sobre material erosionado

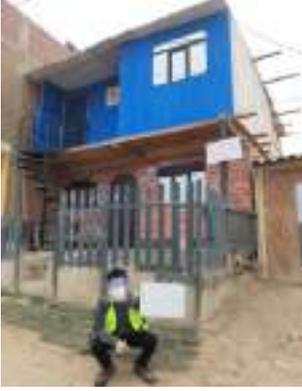
Manzana:	K'		
Lote:	3		
Etapas:	Ampliación		
Nombre de Poseionario:	EUGENIA PALACIO SOZA		
Cantidad de personas adultas			
Cantidad de personas menores			
Miembros del hogar con discapacidad	si ( )	No ( )	
Miembro del hogar en estado gestante	si ( )	No ( )	
Ingreso promedio mensual familiar			
Tipo de Material paredes	Estera	( )	
	madera	(x)	
	material noble	( )	
	otros:	.....	
Tipo de Material techos	Estera	( )	
	calamina	(x)	
	material noble	( )	
	otros:	.....	
nivel de edificación	1 piso	( )	
	2 piso	(x)	
	3 piso	( )	
tipo de servicio de agua	agua potable	( )	
	cilindro	( )	
	otros:	plón	
Tipo de servicio de desagüe	Desagüe	(x)	
	letrina	( )	
	silo	( )	
	otros:	.....	
Tiene luz eléctrica	si (x)	No ( )	
Tipo de material de acceso	vía asfaltada	( )	
	tierra	( )	
	escalera	(x)	
Nivel Riesgo	Muy Alto	( )	
	Alto	(x)	
	Medio	( )	
	Bajo	( )	
Comentarios:	El nivel de Riesgo es alto		
	Vivienda prefabricada con baja resistencia sísmica, base de la cimentación en proceso de erosión

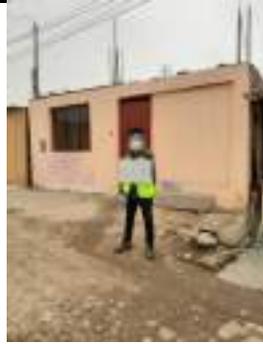
Asentamiento Humano :	Villamoto	
Manzana:	K'	
Lote:	6	
Etapas:	Ampliación	
Nombre de Poseionario:	RICARDINA ALBUJAR SALCEDO VDA DE LARA	
Cantidad de personas adultas		
Cantidad de personas menores		
Miembros del hogar con discapacidad	si ( )	No ( )
Miembro del hogar en estado gestante	si ( )	No ( )
Ingreso promedio mensual familiar		
Tipo de Material paredes	Estera	( )
	madera	( )
	material noble	(x)
	otros:	.....
Tipo de Material techos	Estera	( )
	calamina	(x)
	material noble	( )
	otros:	.....
nivel de edificación	1 piso	(x)
	2 piso	( )
	3 piso	( )
tipo de servicio de agua	agua potable	( )
	clindro	( )
	otros:	plón
Tipo de servicio de desagüe	Desagüe	(x)
	letrina	( )
	silo	( )
	otros:	.....
Tiene luz eléctrica	si (x)	No ( )
Tipo de material de acceso	via asfaltada	( )
	tierra	(x)
	escalera	( )
Nivel Riesgo	Muy Alto	( )
	Alto	( )
	Medio	( )
	Bajo	(x)
Comentarios:	El nivel de Riesgo es bajo terreno ligeramente plano Mejorar el confinamiento de los muros (vigas)

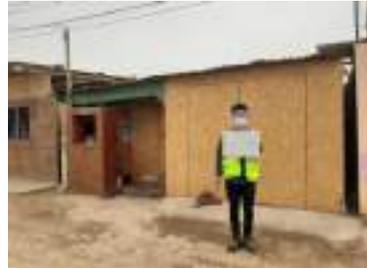
Asentamiento Humano :	Villamoto	
Manzana:	K'	
Lote:	7	
Etapas:	Ampliación	
Nombre de Poseionario:	MIGUEL BENIGNO SANTISTEBAN SALVADOR	
Cantidad de personas adultas		
Cantidad de personas menores		
Miembros del hogar con discapacidad	si ( )	No ( )
Miembro del hogar en estado gestante	si ( )	No ( )
Ingreso promedio mensual familiar		
Tipo de Material paredes	Estera	( )
	madera	( )
	material noble	( )
	otros:	triplay aglomerado
Tipo de Material techos	Estera	( )
	calamina	(x)
	material noble	( )
	otros:	.....
nivel de edificación	1 piso	(x)
	2 piso	( )
	3 piso	( )
tipo de servicio de agua	agua potable	( )
	ciandro	( )
	otros:	plón
Tipo de servicio de desagüe	Desagüe	(x)
	letrina	( )
	silo	( )
	otros:	.....
Tiene luz eléctrica	si (x)	No ( )
Tipo de material de acceso	Via asfaltada	( )
	tierra	(x)
	escalera	( )
Nivel Riesgo	Muy Alto	( )
	Alto	( )
	Medio	(x)
	Bajo	( )
Comentarios:	El nivel de Riesgo es Medio	
	Vivienda prefabricada con baja resistencia sísmica, Vivienda ubicada en terreno ligeramente plano

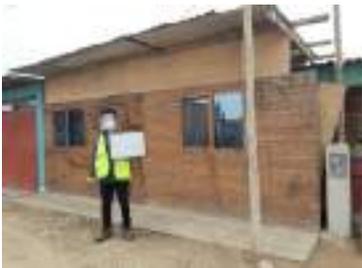
madera	(x)	
	material noble	( )	
	otros:		
Tipo de Material techos	Estera	( )	
	calamina	(x)	
	material noble	( )	
	otros:	.....	
nivel de edificación	1 piso	(x)	
	2 piso	( )	
	3 piso	( )	
tipo de servicio de agua	agua potable	( )	
	ciandro	( )	
	otros:	plón	
Tipo de servicio de desagüe	Desagüe	(x)	
	letrina	( )	
	silo	( )	
	otros:	.....	
Tiene luz eléctrica	si (x)	No ( )	
Tipo de material de acceso	via asfaltada	( )	
	tierra	(x)	
	escalera	( )	
Nivel Riesgo	Muy Alto	( )	
	Alto	( )	
	Medio	(x)	
	Bajo	( )	
Comentarios:	El nivel de Riesgo es Medio Vivienda prefabricada con baja resistencia sísmica, Vivienda ubicada en terreno ligeramente plano

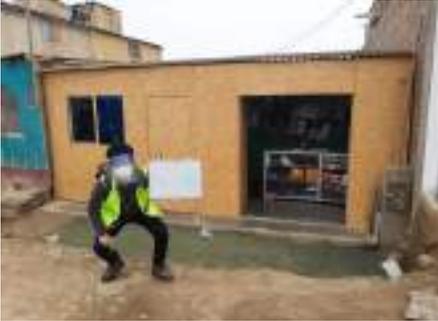
Manzana:	K'		
Lote:	13		
Etapas:	Ampliación		
Nombre de Poseionario:	CINA INOCENTE BERNARDO		
Cantidad de personas adultas			
Cantidad de personas menores			
Miembros del hogar con discapacidad	si ( )	No ( )	
Miembro del hogar en estado gestante	si ( )	No ( )	
Ingreso promedio mensual familiar			
Tipo de Material paredes	Estera	( )	
	madera	( )	
	material noble	( )	
	otros: Triplay aglomerado	( )	
Tipo de Material techos	Estera	( )	
	calamina	( x )	
	material noble	( )	
	otros: .....	( )	
nivel de edificación	1 piso	( x )	
	2 piso	( )	
	3 piso	( )	
tipo de servicio de agua	agua potable	( )	
	cilindro	( )	
	otros: pilon	( )	
Tipo de servicio de desagüe	Desagüe	( x )	
	letrina	( )	
	silo	( )	
	otros: .....	( )	
Tiene luz eléctrica	si ( x )	No ( )	
Tipo de material de acceso	via asfaltada	( )	
	tierra	( x )	
	escalera	( )	
Nivel Riesgo	Muy Alto	( )	
	Alto	( )	
	Medio	( x )	
	Bajo	( )	
Comentarios:	El nivel de Riesgo es Medio

Vivienda prefabricada con baja resistencia sísmica		
	Vivienda ubicada en terreno ligeramente plano		
			<p>MAPA DE RIESGOS</p>

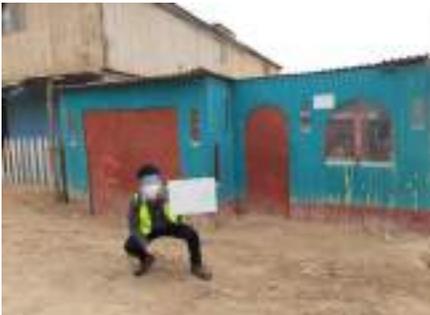
Manzana:	K'		
Lote:	14		
Etapas:	Ampliación		
Nombre de Posionario:	SANDY NOELY VENTURA GONZALES		
Cantidad de personas adultas			
Cantidad de personas menores			
Miembros del hogar con discapacidad	si ( )	No ( )	
Miembro del hogar en estado gestante	si ( )	No ( )	
Ingreso promedio mensual familiar			
Tipo de Material paredes	Estera	( )	
	madera	( x )	
	material noble	( )	
	otros:		
Tipo de Material techos	Estera	( )	
	calamina	( x )	
	material noble	( )	
	otros:	.....	
nivel de edificación	1 piso	( x )	
	2 piso	( )	
	3 piso	( )	
tipo de servicio de agua	agua potable	( )	
	cilindro	( )	
	otros:	pilon	
Tipo de servicio de desagüe	Desagüe	( x )	
	letrina	( )	
	silo	( )	
	otros:	.....	
Tiene luz eléctrica	si ( x )	No ( )	
Tipo de material de acceso	via asfaltada	( )	
	tierra	( x )	
	escalera	( )	
Nivel Riesgo	Muy Alto	( )	
	Alto	( )	
	Medio	( x )	
	Bajo	( )	
Comentarios:	El nivel de Riesgo es Medio

Vivienda prefabricada con baja resistencia sísmica		
	Vivienda ubicada en terreno ligeramente plano		
			<p>MAPA DE RIESGOS</p>

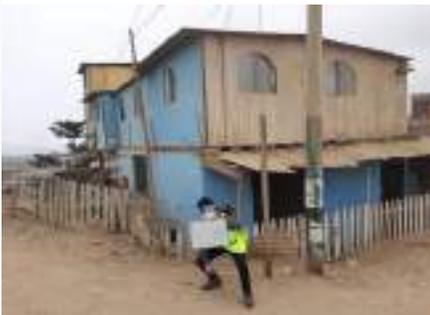
Manzana:	K'		
Lote:	15		
Etapas:	Ampliación		
Nombre de Poseionario:	LILIANA LACHIRA VILLEGAS		
Cantidad de personas adultas			
Cantidad de personas menores			
Miembros del hogar con discapacidad	si ( )	No ( )	<p>MAPA DE RIESGOS</p>

Miembro del hogar en estado gestante	si ( )	No ( )	
Ingreso promedio mensual familiar			
Tipo de Material paredes	Estera	( )	
	madera	( )	
	material noble	(x)	
Tipo de Material techos	otros:		
	Estera	( )	
	calamina	(x)	
nivel de edificación	material noble	( )	
	otros:	.....	
	1 piso	( )	
tipo de servicio de agua	2 piso	(x)	
	3 piso	( )	
	agua potable	( )	
Tipo de servicio de desagüe	cilindro	( )	
	otros:	pilon	
	Desagüe	(x)	
Tipo de servicio de desagüe	letrina	( )	
	silo	( )	
	otros:	.....	
Tiene luz eléctrica	si (x)	No ( )	
Tipo de material de acceso	via asfaltada	( )	
	tierra	(x)	
	escalera	( )	
Nivel Riesgo	Muy Alto	( )	
	Alto	(x)	
	Medio	( )	
	Bajo	( )

Comentarios:	El nivel de Riesgo es Alto		
	Vivienda prefabricada con baja resistencia sísmica		
	Vivienda ubicada en terreno ligeramente plano. Se recomienda realizar una evaluación estructural a la vivienda

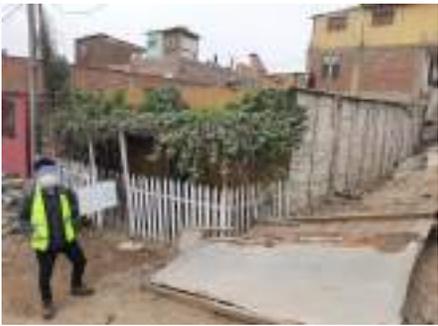
Manzana:	K'		
Lote:	16		
Etapas:	Ampliación		
Nombre de Posionario:	WILDER IVIDAN HUAMAN VASQUEZ		
Cantidad de personas adultas			
Cantidad de personas menores			
Miembros del hogar con discapacidad	si ( )	No ( )	
Miembro del hogar en estado gestante	si ( )	No ( )	
Ingreso promedio mensual familiar			
Tipo de Material paredes	Estera	( )	
	madera	( x )	
	material noble	( )	
Tipo de Material techos	otros:		
	Estera	( )	
	calamina	( x )	
	material noble	( )	
nivel de edificación	otros:		
	1 piso	( x )	
	2 piso	( )	
tipo de servicio de agua	3 piso	( )	
	agua potable	( )	
	cilindro	( )	
Tipo de servicio de desagüe	otros:	pilon	
	Desagüe	( x )	
	letrina	( )	
	silo	( )	
Tiene luz eléctrica	otros:		
	si ( x )	No ( )	
Tipo de material de acceso	via asfaltada	( )	
	tierra	( x )	
	escalera	( )	
Nivel Riesgo	Muy Alto	( )	
	Alto	( )	
	Medio	( x )	
	Bajo	( )	
Comentarios:	El nivel de Riesgo es Medio

Vivienda prefabricada con baja resistencia sísmica		
	Construir muro de contención en la parte lateral de la vivienda

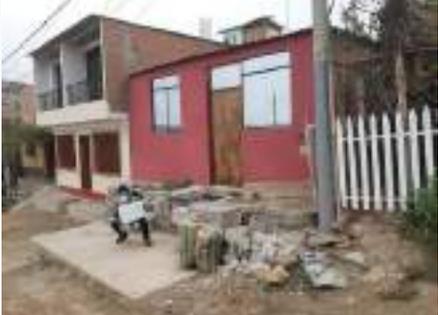
madera	( )	
	material noble	( x )	
	otros:		
Tipo de Material techos	Estera	( )	
	calamina	( x )	
	material noble	( )	
	otros:	.....	
nivel de edificación	1 piso	( x )	
	2 piso	( )	
	3 piso	( )	
tipo de servicio de agua	agua potable	( )	
	cilindro	( )	
	otros:	pilon	
Tipo de servicio de desagüe	Desagüe	( x )	
	letrina	( )	
	silo	( )	
	otros:	.....	
Tiene luz eléctrica	si ( x )	No ( )	
Tipo de material de acceso	vía asfaltada	( )	
	tierra	( x )	
	escalera	( )	
Nivel Riesgo	Muy Alto	( )	
	Alto	( )	
	Medio	( )	
	Bajo	( x )	
Comentarios:	El nivel de Riesgo es Bajo

Mejorar el confinamientos de los muros (vigas)

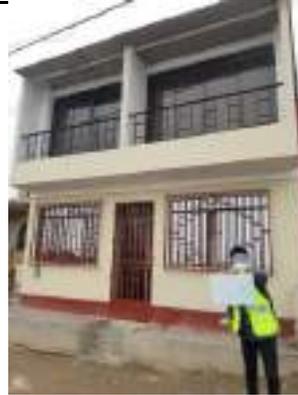
Asentamiento Humano :	Villamoto	
Manzana:	K'	
Lote:	18	
Etapas:	Ampliación	
Nombre de Posionario:	MARIA ISABEL ELESPURO GAVINO	
Cantidad de personas adultas		
Cantidad de personas menores		
Miembros del hogar con discapacidad	si ( )	No ( )
Miembro del hogar en estado gestante	si ( )	No ( )
Ingreso promedio mensual familiar		
Tipo de Material paredes	Estera	( )
	madera	( )
	material noble	(x)
	otros:	
Tipo de Material techos	Estera	( )
	calamina	(x)
	material noble	( )
	otros:	.....
nivel de edificación	1 piso	( )
	2 piso	(x)
	3 piso	( )
tipo de servicio de agua	agua potable	( )
	cilindro	( )
	otros:	pilon
Tipo de servicio de desagüe	Desagüe	(x)
	letrina	( )
	silo	( )
	otros:	.....
Tiene luz eléctrica	si (x)	No ( )
Tipo de material de acceso	via asfaltada	( )
	tierra	(x)
	escalera	( )
Nivel Riesgo	Muy Alto	( )
	Alto	( )
	Medio	( )
	Bajo	(x)
Comentarios:	El nivel de Riesgo es Bajo	
	Mejorar el confinamientos de los muros del segundo nivel(vigas)

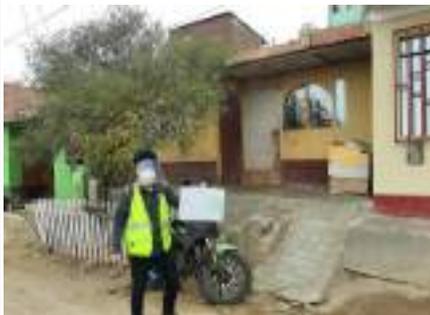
Manzana:	K'		
Lote:	19		
Etapas:	Ampliación		
Nombre de Posionario:	JOSE VIZCARDO ARCE		
Cantidad de personas adultas			
Cantidad de personas menores			
Miembros del hogar con discapacidad	si ( )	No ( )	
Miembro del hogar en estado gestante	si ( )	No ( )	
Ingreso promedio mensual familiar			
Tipo de Material paredes	Estera	( )	
	madera	( x )	
	material noble	( )	
	otros:		
Tipo de Material techos	Estera	( )	
	calamina	( x )	
	material noble	( )	
	otros:	.....	
nivel de edificación	1 piso	( x )	
	2 piso	( )	
	3 piso	( )	
tipo de servicio de agua	agua potable	( )	
	cilindro	( )	
	otros:	pilon	
Tipo de servicio de desagüe	Desagüe	( x )	
	letrina	( )	
	silo	( )	
otros:	.....		
Tiene luz eléctrica	si ( x )	No ( )	
Tipo de material de acceso	via asfaltada	( )	
	tierra	( )	
	escalera	( x )	
Nivel Riesgo	Muy Alto	( )	
	Alto	( )	
	Medio	( x )	
	Bajo	( )	
Comentarios:	El nivel de Riesgo es Medio

Vivienda prefabricada con baja resistencia sísmica

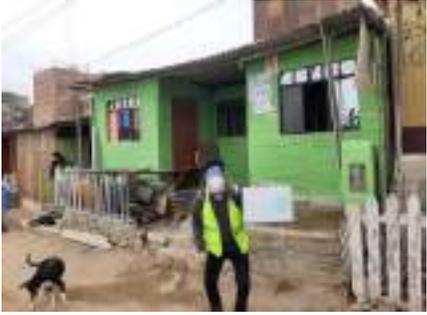
Manzana:	K'		
Lote:	20		
Etapas:	Ampliación		
Nombre de Posesionario:	YOVANA SILVIA AQUISE YUPANQUI		
Cantidad de personas adultas			
Cantidad de personas menores			
Miembros del hogar con discapacidad	si ( )	No ( )	
Miembro del hogar en estado gestante	si ( )	No ( )	
Ingreso promedio mensual familiar			
Tipo de Material paredes	Estera	( )	
	madera	( x )	
	material noble	( )	
	otros:		
Tipo de Material techos	Estera	( )	
	calamina	( x )	
	material noble	( )	
	otros:	.....	
nivel de edificación	1 piso	( x )	
	2 piso	( )	
	3 piso	( )	
tipo de servicio de agua	agua potable	( )	
	clindro	( )	
	otros:	pilon	
Tipo de servicio de desagüe	Desagüe	( x )	
	letrina	( )	
	silo	( )	
	otros:	.....	
Tiene luz eléctrica	si ( x )	No ( )	
Tipo de material de acceso	via asfaltada	( )	
	tierra	( )	
	escalera	( x )	
Nivel Riesgo	Muy Alto	( )	
	Alto	( )	
	Medio	( x )	
	Bajo	( )	
Comentarios:	El nivel de Riesgo es Medio

Vivienda prefabricada con baja resistencia sísmica

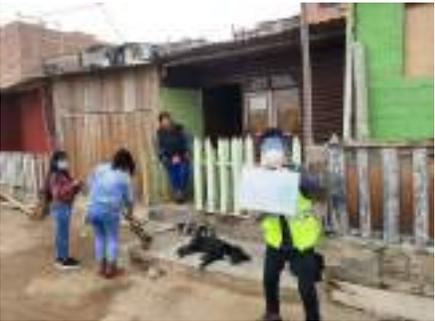
Manzana:	K'		
Lote:	21		
Etapas:	Ampliación		
Nombre de Posionario:	SANTIAGO RUSBEL VELASQUEZ BANCHEZ		
Cantidad de personas adultas			<p>MAPA DE RIESGOS</p>

Cantidad de personas menores			
Miembros del hogar con discapacidad	si ( )	No ( )	
Miembro del hogar en estado gestante	si ( )	No ( )	
Ingreso promedio mensual familiar			
Tipo de Material paredes	Estera	( )	
	madera	( x )	
	material noble	( )	
	otros:		
Tipo de Material techos	Estera	( )	
	calamina	( x )	
	material noble	( )	
	otros:	.....	
nivel de edificación	1 piso	( x )	
	2 piso	( )	
	3 piso	( )	
tipo de servicio de agua	agua potable	( )	
	cilindro	( )	
	otros:	pillon	
Tipo de servicio de desagüe	Desagüe	( x )	
	letrina	( )	
	silo	( )	
	otros:	.....	
Tiene luz eléctrica	si ( x )	No ( )	
Tipo de material de acceso	via asfaltada	( )	
	tierra	( )	
	escalera	( x )	
Nivel Riesgo	Muy Alto	( )	
	Alto	( )	
	Medio	( x )	
	Bajo	( )

Comentarios:	El nivel de Riesgo es Medio		
	Vivienda prefabricada con baja resistencia sísmica		
	Se ubica en terreno ligeramente plano

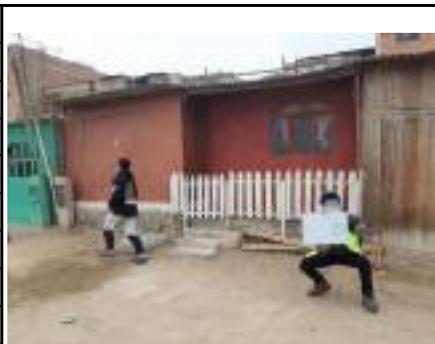
Asentamiento Humano :	Villamoto	
Manzana:	K'	
Lote:	22	
Etapas:	Ampliación	
Nombre de Posionario:	WALTER DE LA CRUZ DE LA CRUZ	
Cantidad de personas adultas		
Cantidad de personas menores		
Miembros del hogar con discapacidad	si ( )	No ( )
Miembro del hogar en estado gestante	si ( )	No ( )
Ingreso promedio mensual familiar		
Tipo de Material paredes	Estera	( )
	madera	( x )
	material noble	( )
Tipo de Material techos	otros:	
	Estera	( )
	calamina	( x )
	material noble	( )
nivel de edificación	otros:	
	1 piso	( x )
	2 piso	( )
tipo de servicio de agua	3 piso	( )
	agua potable	( )
	cilindro	( )
Tipo de servicio de desagüe	otros:	
	Desagüe	( x )
	letrina	( )
	silo	( )
Tiene luz eléctrica	otros:	
	si ( x )	No ( )
Tipo de material de acceso	vía asfaltada	( )
	tierra	( )
	escalera	( x )
Nivel Riesgo	Muy Alto	( )
	Alto	( )
	Medio	( x )
	Bajo	( )
Comentarios:	El nivel de Riesgo es Medio	
	Vivienda prefabricada con baja resistencia sísmica

Se ubica en terreno ligeramente plano

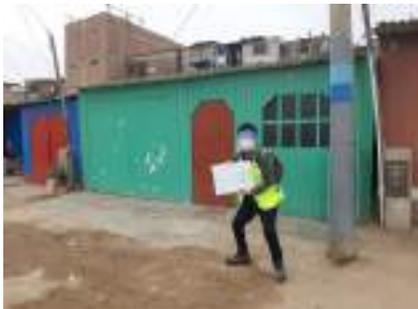
Manzana:	K'		
Lote:	23		
Etapas:	Ampliación		
Nombre de Posionario:	ROSA RIVADENEYRA RUMICHE		
Cantidad de personas adultas			
Cantidad de personas menores			
Miembros del hogar con discapacidad	si ( )	No ( )	
Miembro del hogar en estado gestante	si ( )	No ( )	
Ingreso promedio mensual familiar			
Tipo de Material paredes	Estera	( )	
	madera	( x )	
	material noble	( )	
	otros:		
Tipo de Material techos	Estera	( )	
	calamina	( x )	
	material noble	( )	
	otros:	.....	
nivel de edificación	1 piso	( x )	
	2 piso	( )	
	3 piso	( )	
tipo de servicio de agua	agua potable	( )	
	cilindro	( )	
	otros:	pilon	
Tipo de servicio de desagüe	Desagüe	( x )	
	letrina	( )	
	silo	( )	
	otros:	.....	
Tiene luz eléctrica	si ( x )	No ( )	
Tipo de material de acceso	via asfaltada	( )	
	tierra	( )	
	escalera	( x )	
Nivel Riesgo	Muy Alto	( )	
	Alto	( )	
	Medio	( x )	
	Bajo	( )	
Comentarios:	El nivel de Riesgo es Medio

Vivienda prefabricada con baja resistencia sísmica		
	Se ubica en terreno ligeramente plano		
			<p>MAPA DE RIESGOS</p>

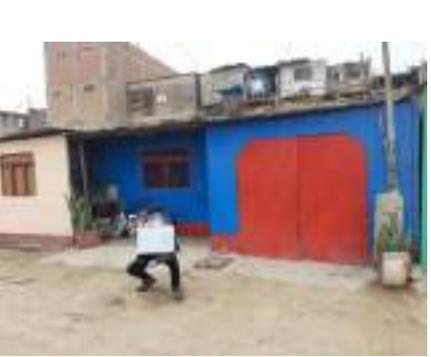
Manzana:	K'		
Lote:	24		
Etapas:	Ampliación		
Nombre de Posionario:	IRIS CONSUELO HUAMANTA VILLANUEVA		
Cantidad de personas adultas			<p>MAPA DE RIESGOS</p>

Cantidad de personas menores			
Miembros del hogar con discapacidad	si ( )	No ( )	
Miembro del hogar en estado gestante	si ( )	No ( )	
Ingreso promedio mensual familiar			
Tipo de Material paredes	Estera	( )	
	madera	( x )	
	material noble	( )	
	otros:		
Tipo de Material techos	Estera	( )	
	calamina	( x )	
	material noble	( )	
	otros:	.....	
nivel de edificación	1 piso	( )	
	2 piso	( x )	
	3 piso	( )	
tipo de servicio de agua	agua potable	( )	
	cilindro	( )	
	otros:	pilon	
Tipo de servicio de desagüe	Desagüe	( x )	
	letrina	( )	
	silo	( )	
	otros:	.....	
Tiene luz eléctrica	si ( x )	No ( )	
Tipo de material de acceso	via asfaltada	( )	
	tierra	( x )	
	escalera	( )	
Nivel Riesgo	Muy Alto	( )	
	Alto	( )	
	Medio	( x )	
	Bajo	( )

Comentarios:	El nivel de Riesgo es Medio		
	Vivienda prefabricada con baja resistencia sísmica

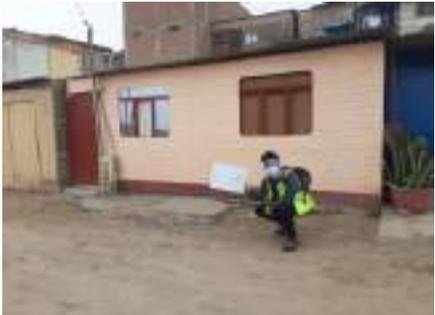
Manzana:	K'		
Lote:	25		
Etapas:	Ampliación		
Nombre de Poseionario:	YSHANY PAMELA LARA ALBUJAR		
Cantidad de personas adultas			
Cantidad de personas menores			
Miembros del hogar con discapacidad	si ( )	No ( )	
Miembro del hogar en estado gestante	si ( )	No ( )	
Ingreso promedio mensual familiar			
Tipo de Material paredes	Estera	( )	
	madera	( x )	
	material noble	( )	
	otros:		
Tipo de Material techos	Estera	( )	
	calamina	( x )	
	material noble	( )	
	otros:	.....	
nivel de edificación	1 piso	( x )	
	2 piso	( )	
	3 piso	( )	
tipo de servicio de agua	agua potable	( )	
	cilindro	( )	
	otros:	pilon	
Tipo de servicio de desagüe	Desagüe	( x )	
	letrina	( )	
	silo	( )	
	otros:	.....	
Tiene luz eléctrica	si ( x )	No ( )	
Tipo de material de acceso	via asfaltada	( )	
	tierra	( x )	
	escalera	( )	
Nivel Riesgo	Muy Alto	( )	
	Alto	( )	
	Medio	( x )	
	Bajo	( )	
Comentarios:	El nivel de Riesgo es Medio

Vivienda prefabricada con baja resistencia sísmica		
			<p>MAPA DE RIESGOS</p>

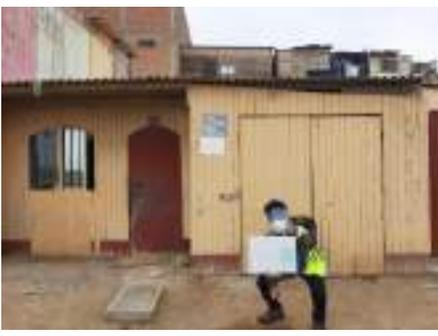
Manzana:	K'		
Lote:	26		
Etapas:	Ampliación		
Nombre de Posesionario:	LIDIA DE LA CRUZ DE LA CRUZ		
Cantidad de personas adultas			
Cantidad de personas menores			
Miembros del hogar con discapacidad	si ( )	No ( )	
Miembro del hogar en estado gestante	si ( )	No ( )	
Ingreso promedio mensual familiar			
Tipo de Material paredes	Estera	( )	
	madera	( x )	
	material noble	( )	
	otros:		
Tipo de Material techos	Estera	( )	
	calamina	( x )	
	material noble	( )	
	otros:	.....	
nivel de edificación	1 piso	( x )	
	2 piso	( )	
	3 piso	( )	
tipo de servicio de agua	agua potable	( )	
	cilindro	( )	
	otros:	pilon	
Tipo de servicio de desagüe	Desagüe	( x )	
	letrina	( )	
	silo	( )	
	otros:	.....	
Tiene luz eléctrica	si ( x )	No ( )	
Tipo de material de acceso	vía asfaltada	( )	
	tierra	( x )	
	escalera	( )	
Nivel Riesgo	Muy Alto	( )	
	Alto	( )	
	Medio	( x )	
	Bajo	( )	
Comentarios:	El nivel de Riesgo es Medio

Vivienda prefabricada con baja resistencia sísmica

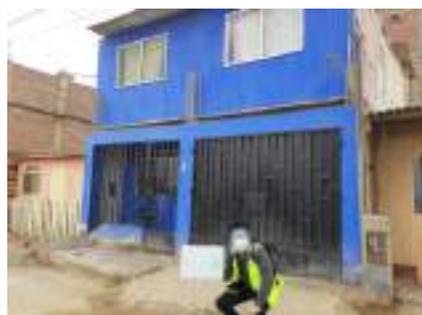
Asentamiento Humano :	Villamoto	
Manzana:	K'	
Lote:	27	
Etapas:	Ampliación	
Nombre de Poseionario:	VANEZA SANTISTEBAN LASO	
Cantidad de personas adultas		
Cantidad de personas menores		
Miembros del hogar con discapacidad	si ( )	No ( )
Miembro del hogar en estado gestante	si ( )	No ( )
Ingreso promedio mensual familiar		
Tipo de Material paredes	Estera	( )
	madera	( x )
	material noble	( x )
Tipo de Material techos	otros:	
	Estera	( )
	calamina	( x )
nivel de edificación	material noble	( x )
	otros:	.....
	1 piso	( x )
tipo de servicio de agua	2 piso	( )
	3 piso	( )
	agua potable	( )
Tipo de servicio de desagüe	cilindro	( )
	otros:	pilon
	Desagüe	( x )
Tiene luz eléctrica	letrina	( )
	si ( x )	No ( )
	via asfaltada	( )
Tipo de material de acceso	tierra	( )
	escalera	( )
	tierra	( )
Nivel Riesgo	Muy Alto	( )
	Alto	( )
	Medio	( x )
	Bajo	( )
Comentarios:	El nivel de Riesgo es Medio	
	Vivienda prefabricada del segundo nivel con baja resistencia sísmica, cerca al desnivel del lote

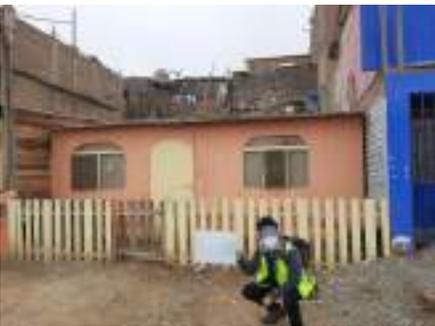
madera	( x )	
	material noble	( )	
Tipo de Material techos	otros:	( )	
	Estera	( )	
	calamina	( x )	
	material noble	( )	
nivel de edificación	otros:	.....	
	1 piso	( x )	
	2 piso	( )	
tipo de servicio de agua	3 piso	( )	
	agua potable	( )	
	cilindro	( )	
Tipo de servicio de desagüe	otros:	pilon	
	Desagüe	( x )	
	letrina	( )	
	silo	( )	
Tiene luz eléctrica	otros:	.....	
	si ( x )	No ( )	
Tipo de material de acceso	via asfaltada	( )	
	tierra	( x )	
	escalera	( )	
Nivel Riesgo	Muy Alto	( )	
	Alto	( )	
	Medio	( x )	
	Bajo	( )

Comentarios:	El nivel de Riesgo es Medio		
	Vivienda prefabricada con baja resistencia sísmica

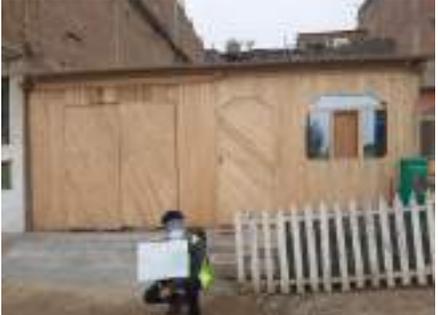
madera	( x )	
Tipo de Material techos	material noble	( )	
	otros:	( )	
nivel de edificación	Estera	( )	
	calamina	( x )	
	material noble	( )	
	otros:	( )	
tipo de servicio de agua	1 piso	( x )	
	2 piso	( )	
	3 piso	( )	
Tipo de servicio de desagüe	agua potable	( )	
	cilindro	( )	
	otros:	pilon	
Tiene luz eléctrica	Desagüe	( x )	
	letrina	( )	
	silo	( )	
	otros:	( )	
Tipo de material de acceso	si ( x )	No ( )	
	vía asfaltada	( )	
	tierra	( x )	
Nivel Riesgo	escalera	( )	
	Muy Alto	( )	
	Alto	( )	
	Medio	( x )	
Comentarios:	Bajo	( )

El nivel de Riesgo es Medio		
Vivienda prefabricada con baja resistencia sísmica

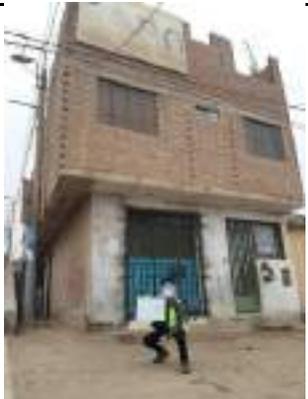
Manzana:	K'		
Lote:	30		
Etapas:	Ampliación		
Nombre de Posionario:	ROSALINDA CARMEN DALDERON SALAS		
Cantidad de personas adultas			
Cantidad de personas menores			
Miembros del hogar con discapacidad	si ( )	No ( )	
Miembro del hogar en estado gestante	si ( )	No ( )	
Ingreso promedio mensual familiar			
Tipo de Material paredes	Estera	( )	
	madera	( )	
	material noble	(x)	
	otros:		
Tipo de Material techos	Estera	( )	
	calamina	( )	
	material noble	(x)	
	otros:		
nivel de edificación	1 piso	( )	
	2 piso	(x)	
	3 piso	( )	
	otros:		
tipo de servicio de agua	agua potable	( )	
	cilindro	( )	
	otros:	pilon	
	Desagüe	(x)	
Tipo de servicio de desagüe	letrina	( )	
	silo	( )	
	otros:		
	Tiene luz eléctrica	si (x)	No ( )
Tipo de material de acceso	via asfaltada	( )	
	tierra	(x)	
	escalera	( )	
	otros:		
Nivel Riesgo	Muy Alto	( )	
	Alto	( )	
	Medio	( )	
	Bajo	(x)	
Comentarios:	El nivel de Riesgo es Bajo

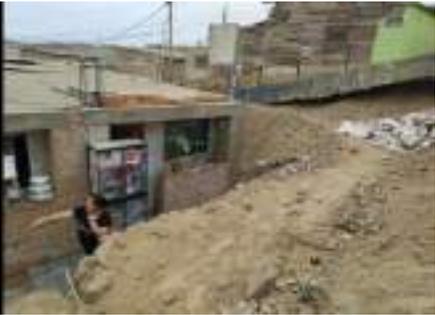
Manzana:	L'		
Lote:	1		
Etapas:	Ampliación		
Nombre de Posionario:	MARCIA ISABEL VIGO MOSANAPON		
Cantidad de personas adultas			
Cantidad de personas menores			
Miembros del hogar con discapacidad	si ( )	No ( )	
Miembro del hogar en estado gestante	si ( )	No ( )	
Ingreso promedio mensual familiar			
Tipo de Material paredes	Estera	( )	
	madera	( )	
	material noble	(x)	
	otros:	.....	
Tipo de Material techos	Estera	( )	
	calamina	(x)	
	material noble	( )	
	otros:	.....	
nivel de edificación	1 piso	(x)	
	2 piso	( )	
	3 piso	( )	
tipo de servicio de agua	agua potable	( )	
	cilindro	( )	
	otros:	pilon	
Tipo de servicio de desagüe	Desagüe	(x)	
	letrina	( )	
	silo	( )	
	otros:	.....	
Tiene luz eléctrica	si (x)	No ( )	
Tipo de material de acceso	via asfaltada	( )	
	tierra	(x)	
	escalera	( )	
Nivel Riesgo	Muy Alto	( )	
	Alto	( )	
	Medio	(x)	
	Bajo	( )	
Comentarios:	El nivel de Riesgo es Medio

El lote se encuentra por debajo del nivel de la vereda, con riesgo de presentar deslizamiento en la parte frontal y lateral		
	Construir muro de contención en la parte frontal y lateral de la vivienda		
			<p>MAPA DE RIESGOS</p>

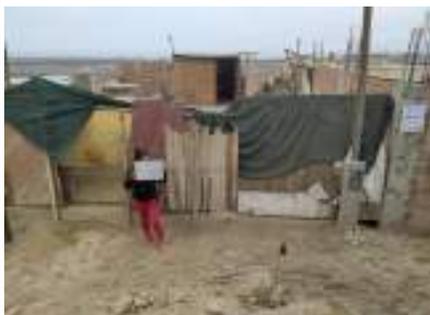
Asentamiento Humano :	Villamoto	
Manzana:	L'	
Lote:	2	
Etapas:	Ampliación	
Nombre de Posesionario:	ALEJANDRINA FLORES CAVIDIA	
Cantidad de personas adultas		
Cantidad de personas menores		
Miembros del hogar con discapacidad	si ( )	No ( )
Miembro del hogar en estado gestante	si ( )	No ( )
Ingreso promedio mensual familiar		
Tipo de Material paredes	Estera	( )
	madera	( )
	material noble	( )
	otros: triplay	( )
Tipo de Material techos	Estera	( )
	calamina	( x )
	material noble	( )
	otros: triplay	( )
nivel de edificación	1 piso	( x )
	2 piso	( )
	3 piso	( )
	agua potable	( )
tipo de servicio de agua	cilindro	( x )
	otros: .....	( )
	Desagüe	( )
Tipo de servicio de desagüe	letrina	( )
	silo	( x )
	otros: .....	( )
	Tiene luz eléctrica	si ( x )
Tipo de material de acceso	via asfaltada	( )
	tierra	( x )
	escalera	( )
	Muy Alto	( )
Nivel Riesgo	Alto	( )
	Medio	( x )
	Bajo	( )
	Comentarios:	El nivel de Riesgo es Medio Vivienda prefabricada con baja resistencia sísmica Presenta muro de contención en el lado izquierdo del terreno

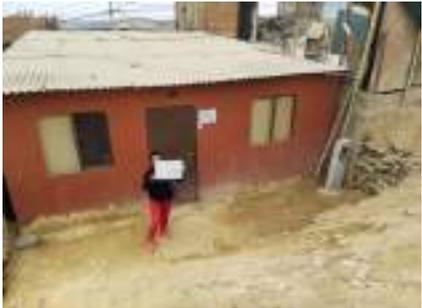
Manzana:	L'		
Lote:	3		
Etapas:	Ampliación		
Nombre de Posesionario:	JENNY CHAVEZ CHIROQUE		
Cantidad de personas adultas			
Cantidad de personas menores			
Miembros del hogar con discapacidad	si ( )	No ( )	
Miembro del hogar en estado gestante	si ( )	No ( )	
Ingreso promedio mensual familiar			
Tipo de Material paredes	Estera	( )	
	madera	( x )	
	material noble	( )	
	otros:	.....	
Tipo de Material techos	Estera	( )	
	calamina	( x )	
	material noble	( )	
	otros:	.....	
nivel de edificación	1 piso	( x )	
	2 piso	( )	
	3 piso	( )	
tipo de servicio de agua	agua potable	( )	
	cilindro	( )	
	otros:	pillon	
Tipo de servicio de desagüe	Desagüe	( x )	
	letrina	( )	
	silo	( )	
	otros:	.....	
Tiene luz eléctrica	si ( x )	No ( )	
Tipo de material de acceso	via asfaltada	( )	
	tierra	( x )	
	escalera	( )	
Nivel Riesgo	Muy Alto	( )	
	Alto	( )	
	Medio	( x )	
	Bajo	( )	
Comentarios:	El nivel de Riesgo es Medio

Vivienda prefabricada con baja resistencia sísmica

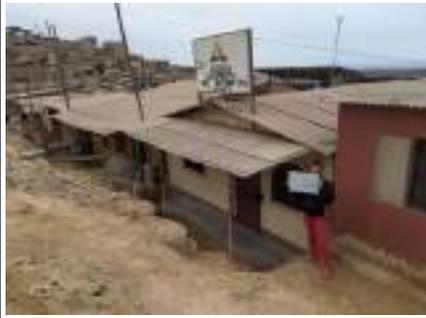
Asentamiento Humano :	Villamoto	
Manzana:	L'	
Lote:	4	
Etapas:	Ampliación	
Nombre de Posesionario:	IGLESIA (MVM)	
Cantidad de personas adultas		
Cantidad de personas menores		
Miembros del hogar con discapacidad	si ( )	No ( )
Miembro del hogar en estado gestante	si ( )	No ( )
Ingreso promedio mensual familiar		
Tipo de Material paredes	Estera	( )
	madera	( x )
	material noble	( )
	otros:	.....
Tipo de Material techos	Estera	( )
	calamina	( x )
	material noble	( )
	otros:	.....
nivel de edificación	1 piso	( x )
	2 piso	( )
	3 piso	( )
tipo de servicio de agua	agua potable	( )
	clindro	( )
	otros:	pilon
Tipo de servicio de desagüe	Desagüe	( x )
	letrina	( )
	silo	( )
	otros:	.....
Tiene luz eléctrica	si ( x )	No ( )
Tipo de material de acceso	vía asfaltada	( )
	tierra	( x )
	escalera	( )
Nivel Riesgo	Muy Alto	( )
	Alto	( )
	Medio	( x )
	Bajo	( )
Comentarios:	El nivel de Riesgo es Medio	
	Vivienda prefabricada con baja resistencia sísmica y riesgo de deslizamiento del terreno en frente de la vivienda

Construcción de muro de contención en la parte frontal de la vivienda

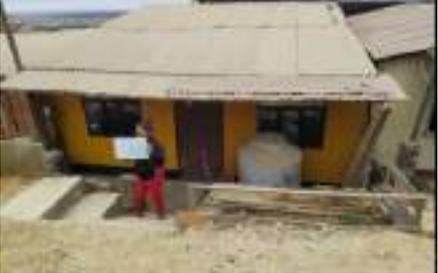
Cantidad de personas menores			
Miembros del hogar con discapacidad	si ( )	No ( )	
Miembro del hogar en estado gestante	si ( )	No ( )	
Ingreso promedio mensual familiar			
Tipo de Material paredes	Estera	( )	
	madera	( x )	
	material noble	( )	
	otros:	.....	
Tipo de Material techos	Estera	( )	
	calamina	( x )	
	material noble	( )	
	otros:	.....	
nivel de edificación	1 piso	( x )	
	2 piso	( )	
	3 piso	( )	
tipo de servicio de agua	agua potable	( )	
	cilindro	( x )	
Tipo de servicio de desagüe	Desagüe	( )	
	letrina	( )	
	silo	( x )	
	otros:	.....	
Tiene luz eléctrica	si ( x )	No ( )	
Tipo de material de acceso	vía asfaltada	( )	
	tierra	( )	
	escalera	( x )	
Nivel Riesgo	Muy Alto	( )	
	Alto	( )	
	Medio	( x )	
	Bajo	( )

Comentarios:	El nivel de Riesgo es Medio		
	Vivienda prefabricada con baja resistencia sísmica

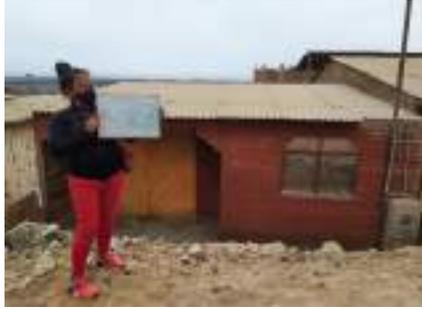
Miembro del hogar en estado gestante	si ( )	No ( )	
Ingreso promedio mensual familiar			
Tipo de Material paredes	Estera	( )	
	madera	( x )	
	material noble	( )	
	otros:	.....	
Tipo de Material techos	Estera	( )	
	calamina	( x )	
	material noble	( )	
	otros:	.....	
nivel de edificación	1 piso	( x )	
	2 piso	( )	
	3 piso	( )	
tipo de servicio de agua	agua potable	( )	
	cilindro	( )	
	otros:	pilon	
Tipo de servicio de desagüe	Desagüe	( x )	
	letrina	( )	
	silo	( )	
	otros:	.....	
Tiene luz eléctrica	si ( x )	No ( )	
Tipo de material de acceso	vía asfaltada	( )	
	tierra	( )	
	escalera	( x )	
Nivel Riesgo	Muy Alto	( )	
	Alto	( )	
	Medio	( x )	
	Bajo	( )

Comentarios:	El nivel de Riesgo es Medio		
	Presenta muro de concreto		
	Vivienda Inhabitado

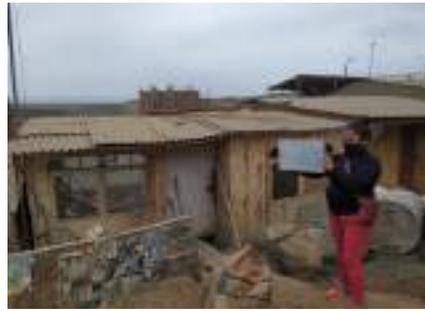
Asentamiento Humano :	Villamoto	
Manzana:	L'	
Lote:	7	
Etapas:	Ampliación	
Nombre de Poseionario:	JHONNY CAJAN CASAS	
Cantidad de personas adultas		
Cantidad de personas menores		
Miembros del hogar con discapacidad	si ( )	No ( )
Miembro del hogar en estado gestante	si ( )	No ( )
Ingreso promedio mensual familiar		
Tipo de Material paredes	Estera	( )
	madera	( x )
	material noble	( )
otros:	.....	
Tipo de Material techos	Estera	( )
	calamina	( x )
	material noble	( )
otros:	.....	
nivel de edificación	1 piso	( x )
	2 piso	( )
	3 piso	( )
tipo de servicio de agua	agua potable	( )
	cilindro	( )
	otros:	inhabitable
Tipo de servicio de desagüe	Desagüe	( )
	letrina	( )
	silo	( )
otros:	inhabitable	
Tiene luz eléctrica	si ( )	No ( x )
Tipo de material de acceso	via asfaltada	( )
	tierra	( )
	escalera	( x )
Nivel Riesgo	Muy Alto	( )
	Alto	( x )
	Medio	( )
	Baja	( )
Comentarios:	Nivel de Riesgo Medio	
	Vivienda con baja resistencia sísmica

Se recomienda construir vivienda de paneles estructurales empotradas en cimentación de concreto.

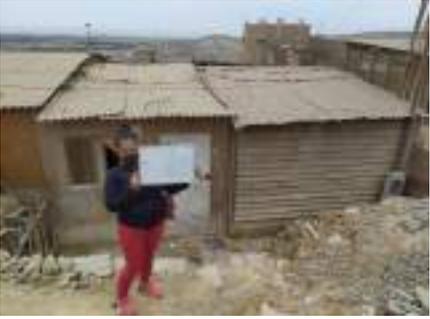
Manzana:	L'		
Lote:	8		
Etapas:	Ampliación		
Nombre de Posesionario:	ANA MARIA DE LA CRUZ DE LA CRUZ		
Cantidad de personas adultas			
Cantidad de personas menores			
Miembros del hogar con discapacidad	si ( )	No ( )	
Miembro del hogar en estado gestante	si ( )	No ( )	
Ingreso promedio mensual familiar			
Tipo de Material paredes	Estera	( )	
	madera	( x )	
	material noble	( )	
	otros:	.....	
Tipo de Material techos	Estera	( )	
	calamina	( x )	
	material noble	( )	
	otros:	.....	
nivel de edificación	1 piso	( x )	
	2 piso	( )	
	3 piso	( )	
tipo de servicio de agua	agua potable	( )	
	cilindro	( x )	
Tipo de servicio de desagüe	otros:	.....	
	Desagüe	( )	
	letrina	( )	
	silo	( x )	
Tiene luz eléctrica	si ( )	No ( x )	
Tipo de material de acceso	via asfaltada	( )	
	tierra	( x )	
	escalera	( )	
Nivel Riesgo	Muy Alto	( )	
	Alto	( )	
	Medio	( x )	
	Bajo	( )	
Comentarios:	El nivel de Riesgo es Medio

Vivienda prefabricada con baja resistencia sísmica y riesgo de deslizamiento del terreno en frente de la vivienda		
	Construcción de muro de contención en la parte frontal de la vivienda		
	<p>MAPA DE RIESGOS</p>
