**INFORME DE EVALUACIÓN DE RIESGO POR SISMO EN EL  
ASENTAMIENTO HUMANO 1ro DE MAYO VILLAMOTO, DISTRITO DE  
VENTANILLA, PROVINCIA CONSTITUCIONAL DEL CALLAO, REGIÓN  
CALLAO**

**1° DE MAYO VILLAMOTO**

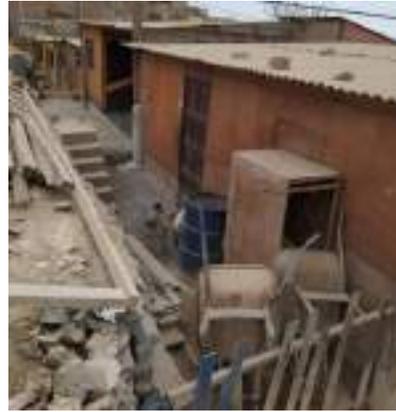
Asentamiento Humano :	Villamoto	
Manzana:	L'	
Lote:	9	
Etapas:	Ampliación	
Nombre de Poseionario:	ROLANDO JONH AGUILAR MONTERO	
Cantidad de personas adultas		
Cantidad de personas menores		
Miembros del hogar con discapacidad	si ( )	No ( )
Miembro del hogar en estado gestante	si ( )	No ( )
Ingreso promedio mensual familiar		
Tipo de Material paredes	Estera	( )
	madera	( x )
	material noble	( )
otros:	.....	
Tipo de Material techos	Estera	( )
	calamina	( x )
	material noble	( )
otros:	.....	
nivel de edificación	1 piso	( x )
	2 piso	( )
	3 piso	( )
tipo de servicio de agua	agua potable	( )
	ciandro	( x )
	otros:	.....
Tipo de servicio de desagüe	Desagüe	( )
	letrina	( )
	silo	( x )
otros:	.....	
Tiene luz eléctrica	si ( )	No ( x )
Tipo de material de acceso	via asfaltada	( )
	tierra	( x )
	escalera	( )
Nivel Riesgo	Muy Alto	( )
	Alto	( )
	Medio	( x )
	Bajo	( )
Comentarios:	El nivel de Riesgo es Medio	
	Vivienda prefabricada con baja resistencia sísmica y riesgo de deslizamiento del terreno en frente de la vivienda Construcción de muro de contención en la parte frontal de la vivienda

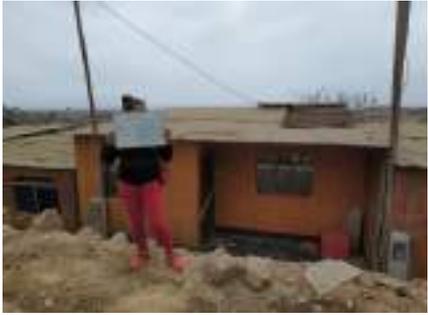
madera	( x )	
	material noble	( )	
	otros:	.....	
Tipo de Material techos	Estera	( )	
	calamina	( x )	
	material noble	( )	
	otros:	.....	
nivel de edificación	1 piso	( x )	
	2 piso	( )	
	3 piso	( )	
tipo de servicio de agua	agua potable	( )	
	cilindro	( )	
	otros:	pilon	
Tipo de servicio de desagüe	Desagüe	( x )	
	letrina	( )	
	silo	( )	
	otros:	.....	
Tiene luz eléctrica	si ( x )	No ( )	
Tipo de material de acceso	vía asfaltada	( )	
	tierra	( )	
	escalera	( x )	
Nivel Riesgo	Muy Alto	( )	
	Alto	( )	
	Medio	( x )	
	Bajo	( )	
Comentarios:	El nivel de Riesgo Medio

Vivienda prefabricada con baja resistencia sísmica y riesgo de deslizamiento del terreno en frente de la vivienda Construcción de muro de contención en la parte frontal de la vivienda

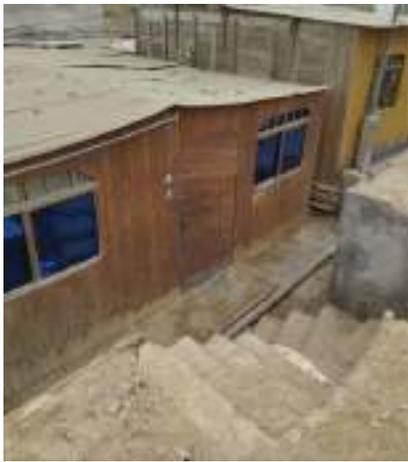
Miembro del hogar en estado gestante	si ( )	No ( )	
Ingreso promedio mensual familiar			
Tipo de Material paredes	Estera	( )	
	madera	( x )	
	material noble	( )	
	otros:	.....	
Tipo de Material techos	Estera	( )	
	calamina	( x )	
	material noble	( )	
	otros:	.....	
nivel de edificación	1 piso	( x )	
	2 piso	( )	
	3 piso	( )	
tipo de servicio de agua	agua potable	( )	
	cilindro	( )	
	otros:	pilon	
Tipo de servicio de desagüe	Desagüe	( x )	
	letrina	( )	
	silo	( )	
	otros:	.....	
Tiene luz eléctrica	si ( x )	No ( )	
Tipo de material de acceso	vía asfaltada	( )	
	tierra	( )	
Nivel Riesgo	escalera	( x )	
	Muy Alto	( )	
	Alto	( )	
	Medio	( x )	
	Bajo	( )

Comentarios:	El nivel de Riesgo Medio		
	Vivienda prefabricada con baja resistencia sísmica

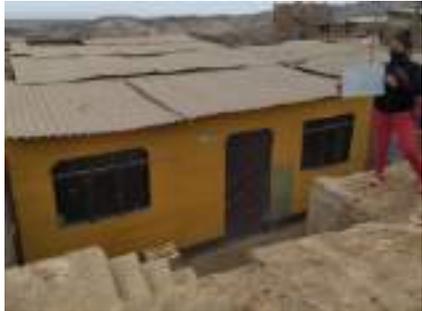
Asentamiento Humano :	Villamoto	
Manzana:	L'	
Lote:	12	
Etapas:	Ampliación	
Nombre de Posionario:	CARME ANTONIO CALIXTO	
Cantidad de personas adultas		
Cantidad de personas menores		
Miembros del hogar con discapacidad	si ( )	No ( )
Miembro del hogar en estado gestante	si ( )	No ( )
Ingreso promedio mensual familiar		
Tipo de Material paredes	Estera	( )
	madera	( x )
	material noble	( )
	otros:	.....
Tipo de Material techos	Estera	( )
	calamina	( x )
	material noble	( )
	otros:	.....
nivel de edificación	1 piso	( x )
	2 piso	( )
	3 piso	( )
tipo de servicio de agua	agua potable	( )
	cilindro	( )
	otros:	pilon
Tipo de servicio de desagüe	Desagüe	( x )
	letrina	( )
	silo	( )
	otros:	.....
Tiene luz eléctrica	si ( )	No ( x )
Tipo de material de acceso	via asfaltada	( )
	tierra	( )
	escalera	( x )
Nivel Riesgo	Muy Alto	( )
	Alto	( )
	Medio	( x )
	Bajo	( )
Comentarios:	El nivel de Riesgo Medio	
	Vivienda prefabricada con baja resistencia sísmica

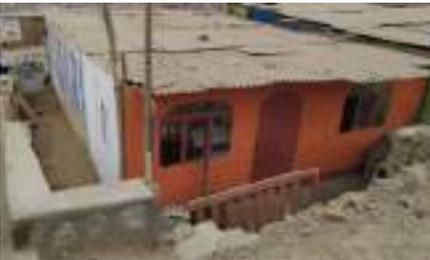
Manzana:	L'		
Lote:	13		
Etapas:	Ampliación		
Nombre de Posionario:	LENITH GUERRA ASPAJO		
Cantidad de personas adultas			
Cantidad de personas menores			
Miembros del hogar con discapacidad	si ( )	No ( )	
Miembro del hogar en estado gestante	si ( )	No ( )	
Ingreso promedio mensual familiar			
Tipo de Material paredes	Estera	( )	
	madera	( x )	
	material noble	( )	
	otros:	.....	
Tipo de Material techos	Estera	( )	
	calamina	( x )	
	material noble	( )	
	otros:	.....	
nivel de edificación	1 piso	( x )	
	2 piso	( )	
	3 piso	( )	
tipo de servicio de agua	agua potable	( )	
	cilindro	( )	
	otros:	pilon	
Tipo de servicio de desagüe	Desagüe	( x )	
	letrina	( )	
	silo	( )	
otros:	.....		
Tiene luz eléctrica	si ( x )	No ( )	
Tipo de material de acceso	via asfaltada	( )	
	tierra	( )	
	escalera	( x )	
Nivel Riesgo	Muy Alto	( )	
	Alto	( )	
	Medio	( x )	
	Bajo	( )	
Comentarios:	El nivel de Riesgo es Medio

Vivienda prefabricada con baja resistencia sísmica y riesgo de deslizamiento del terreno en frente de la vivienda		
			<p>MAPA DE RIESGOS</p>

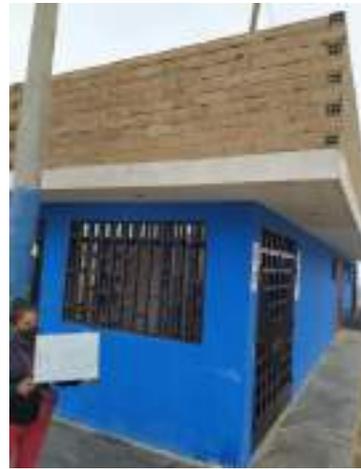
Asentamiento Humano :	Villamoto	
Manzana:	M'	
Lote:	1	
Etapas:	Ampliación	
Nombre de Posesionario:	JHOVANA TRUCIOS LULO	
Cantidad de personas adultas		
Cantidad de personas menores		
Miembros del hogar con discapacidad	si ( )	No ( )
Miembro del hogar en estado gestante	si ( )	No ( )
Ingreso promedio mensual familiar		
Tipo de Material paredes	Estera	( )
	madera	( )
	material noble	( x )
	otros:	.....
Tipo de Material techos	Estera	( )
	calamina	( )
	material noble	( x )
	otros:	.....
nivel de edificación	1 piso	( x )
	2 piso	( )
	3 piso	( )
tipo de servicio de agua	agua potable	( )
	clindro	( )
	otros:	pilon
Tipo de servicio de desagüe	Desagüe	( x )
	letrina	( )
	silo	( )
	otros:	.....
Tiene luz eléctrica	si ( x )	No ( )
Tipo de material de acceso	via asfaltada	( )
	tierra	( x )
	escalera	( )
Nivel Riesgo	Muy Alto	( )
	Alto	( )
	Medio	( x )
	Bajo	( )
Comentarios:	El lote se encuentra en terreno ligeramente inclina estable

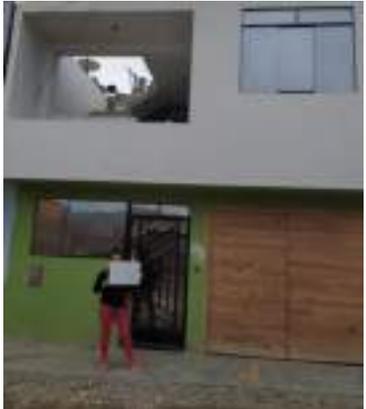
Cantidad de personas menores			
Miembros del hogar con discapacidad	si ( )	No ( )	
Miembro del hogar en estado gestante	si ( )	No ( )	
Ingreso promedio mensual familiar			
Tipo de Material paredes	Estera	( )	
	madera	( )	
	material noble	( x )	
	otros:	.....	
Tipo de Material techos	Estera	( )	
	calamina	( )	
	material noble	( x )	
	otros:	.....	
nivel de edificación	1 piso	( )	
	2 piso	( x )	
	3 piso	( )	
tipo de servicio de agua	agua potable	( )	
	cilindro	( )	
	otros:	pillon	
Tipo de servicio de desagüe	Desagüe	( x )	
	letrina	( )	
	silo	( )	
	otros:	.....	
Tiene luz eléctrica	si ( x )	No ( )	
Tipo de material de acceso	via asfaltada	( )	
	tierra	( x )	
	escalera	( )	
Nivel Riesgo	Muy Alto	( )	
	Alto	( )	
	Medio	( )	
	Bajo	( x )	
Comentarios:	El nivel de Riesgo es bajo

El lote se encuentra en terreno medianamente plano

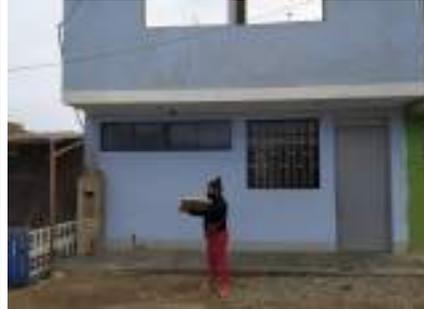
Asentamiento Humano :	Villamoto	
Manzana:	M'	
Lote:	3	
Etapas:	Ampliación	
Nombre de Posesionario:	GRETEL VILLACORTA BARBOZA	
Cantidad de personas adultas		
Cantidad de personas menores		
Miembros del hogar con discapacidad	si ( )	No ( )
Miembro del hogar en estado gestante	si ( )	No ( )
Ingreso promedio mensual familiar		
Tipo de Material paredes	Estera	( )
	madera	( )
	material noble	( x )
	otros:	.....
Tipo de Material techos	Estera	( )
	calamina	( )
	material noble	( )
	otros:	.....
nivel de edificación	1 piso	( x )
	2 piso	( )
	3 piso	( )
tipo de servicio de agua	agua potable	( )
	cilindro	( )
	otros:	pilon
Tipo de servicio de desagüe	Desagüe	( x )
	letrina	( )
	silo	( )
	otros:	.....
Tiene luz eléctrica	si ( x )	No ( )
Tipo de material de acceso	vía asfaltada	( )
	tierra	( x )
	escalera	( )
Nivel Riesgo	Muy Alto	( )
	Alto	( )
	Medio	( )
	Bajo	( x )
Comentarios:	El nivel de Riesgo es bajo	
	El lote se encuentra en terreno medianamente plano

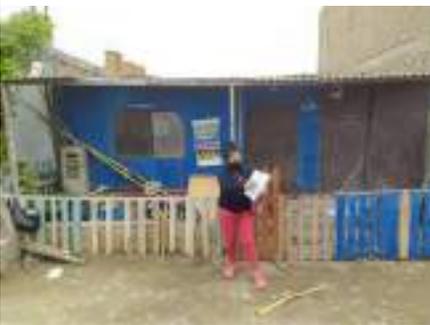
madera	( x )	
	material noble	( )	
	otros:	.....	
Tipo de Material techos	Estera	( )	
	calamina	( x )	
	material noble	( )	
	otros:	.....	
nivel de edificación	1 piso	( x )	
	2 piso	( )	
	3 piso	( )	
tipo de servicio de agua	agua potable	( )	
	cilindro	( )	
	otros:	pilon	
Tipo de servicio de desagüe	Desagüe	( x )	
	letrina	( )	
	silo	( )	
	otros:	.....	
Tiene luz eléctrica	si ( x )	No ( )	
Tipo de material de acceso	vía asfaltada	( )	
	tierra	( x )	
	escalera	( )	
Nivel Riesgo	Muy Alto	( )	
	Alto	( )	
	Medio	( x )	
	Bajo	( )	
Comentarios:	El nivel de Riesgo es Medio

El lote se encuentra en terreno medianamente plano		
	Vivienda prefabricada con baja resistencia sísmica

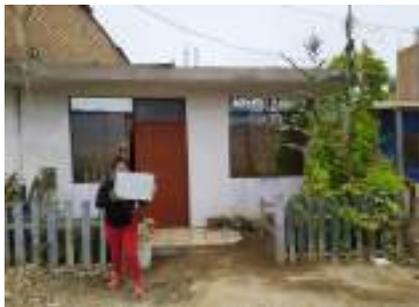
Miembros del hogar con discapacidad	si ( )	No ( )	
Miembro del hogar en estado gestante	si ( )	No ( )	
Ingreso promedio mensual familiar			
Tipo de Material paredes	Estera	( )	
	madera	( )	
	material noble	( x )	
	otros:	.....	
Tipo de Material techos	Estera	( )	
	calamina	( )	
	material noble	( x )	
	otros:	.....	
nivel de edificación	1 piso	( x )	
	2 piso	( )	
	3 piso	( )	
tipo de servicio de agua	agua potable	( )	
	cilindro	( )	
	otros:	pilon	
Tipo de servicio de desagüe	Desagüe	( x )	
	letrina	( )	
	silo	( )	
	otros:	.....	
Tiene luz eléctrica	si ( x )	No ( )	
Tipo de material de acceso	vía asfaltada	( )	
	tierra	( x )	
	escalera	( )	
Nivel Riesgo	Muy Alto	( )	
	Alto	( )	
	Medio	( )	
	Bajo	( x )	
Comentarios:	El nivel de Riesgo es bajo

El lote se encuentra en terreno medianamente plano

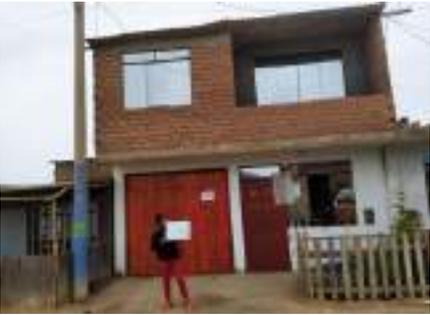
Manzana:	M'		
Lote:	6		
Etapas:	Ampliación		
Nombre de Poseionario:	NORMA TRUCIOS CASTELLANOS		
Cantidad de personas adultas			
Cantidad de personas menores			
Miembros del hogar con discapacidad	si ( )	No ( )	
Miembro del hogar en estado gestante	si ( )	No ( )	
Ingreso promedio mensual familiar			
Tipo de Material paredes	Estera	( )	
	madera	( )	
	material noble	(x)	
otros:	.....		
Tipo de Material techos	Estera	( )	
	calamina	(x)	
	material noble	( )	
otros:	.....		
nivel de edificación	1 piso	( )	
	2 piso	(x)	
	3 piso	( )	
tipo de servicio de agua	agua potable	( )	
	ciandro	( )	
	otros:	pilon	
Tipo de servicio de desagüe	Desagüe	(x)	
	letrina	( )	
	silo	( )	
otros:	.....		
Tiene luz eléctrica	si (x)	No ( )	
Tipo de material de acceso	vía asfaltada	( )	
	tierra	(x)	
	escalera	( )	
Nivel Riesgo	Muy Alto	( )	
	Alto	( )	
	Medio	(x)	
	Bajo	( )	
Comentarios:	Nivel de Riesgo Medio		
	El lote se encuentra en terreno medianamente plano Mejorar confinamientos de los muros.

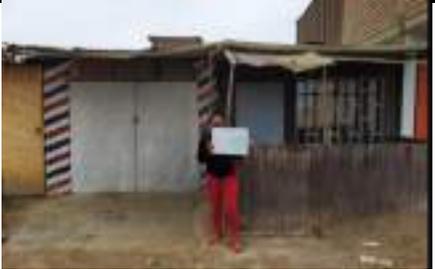
Cantidad de personas adultas			
Cantidad de personas menores			
Miembros del hogar con discapacidad	si ( )	No ( )	
Miembro del hogar en estado gestante	si ( )	No ( )	
Ingreso promedio mensual familiar			
Tipo de Material paredes	Estera	( )	
	madera	( x )	
	material noble	( )	
	otros:	.....	
Tipo de Material techos	Estera	( )	
	calamina	( x )	
	material noble	( )	
	otros:	.....	
nivel de edificación	1 piso	( x )	
	2 piso	( )	
	3 piso	( )	
tipo de servicio de agua	agua potable	( )	
	cilindro	( )	
	otros:	pilon	
Tipo de servicio de desagüe	Desagüe	( x )	
	letrina	( )	
	silo	( )	
	otros:	.....	
Tiene luz eléctrica	si ( x )	No ( )	
Tipo de material de acceso	vía asfaltada	( )	
	tierra	( x )	
	escalera	( )	
Nivel Riesgo	Muy Alto	( )	
	Alto	( x )	
	Medio	( )	
	Bajo	( )	
Comentarios:	El nivel de Riesgo es Alto

El lote se encuentra en terreno medianamente plano, vivienda se encuentra sobre pirca.		
	Vivienda prefabricada con baja resistencia sísmica. Se recomienda construir muro de contención parte posterior		
			<p>MAPA DE RIESGOS</p>

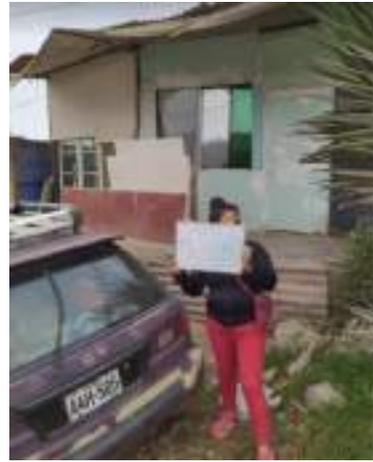
Asentamiento Humano :	Villamoto	
Manzana:	M'	
Lote:	10	
Etapas:	Ampliación	
Nombre de Posionario:	FRANCISCO ASENJO FERNANDEZ	
Cantidad de personas adultas		
Cantidad de personas menores		
Miembros del hogar con discapacidad	si ( )	No ( )
Miembro del hogar en estado gestante	si ( )	No ( )
Ingreso promedio mensual familiar		
Tipo de Material paredes	Estera	( )
	madera	( )
	material noble	( )
	otros: drywall	( )
Tipo de Material techos	Estera	( )
	calamina	( x )
	material noble	( )
	otros: .....	( )
nivel de edificación	1 piso	( x )
	2 piso	( )
	3 piso	( )
tipo de servicio de agua	agua potable	( )
	cilindro	( x )
Tipo de servicio de desagüe	Desagüe	( )
	letrina	( )
	silo	( x )
	otros: .....	( )
Tiene luz eléctrica	si ( x )	No ( )
Tipo de material de acceso	vía asfaltada	( )
	tierra	( x )
	escalera	( )
Nivel Riesgo	Muy Alto	( )
	Alto	( x )
	Medio	( )
	Bajo	( )
Comentarios:	El nivel de Riesgo es Alto	
	Vivienda sobre piso de cemento vivienda con baja resistencia sísmica y cercana a desnivel del lote. Construir muro de contención

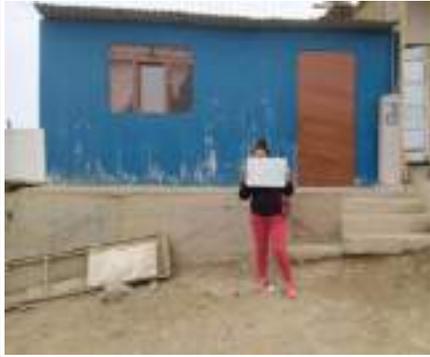
Manzana:	M'		
Lote:	11		
Etapas:	Ampliación		
Nombre de Posionario:	YOLANDA FERNANDEZ HUACARA		
Cantidad de personas adultas			
Cantidad de personas menores			
Miembros del hogar con discapacidad	si ( )	No ( )	
Miembro del hogar en estado gestante	si ( )	No ( )	
Ingreso promedio mensual familiar			
Tipo de Material paredes	Estera	( )	
	madera	(x)	
	material noble	( )	
	otros:	.....	
Tipo de Material techos	Estera	( )	
	calamina	(x)	
	material noble	( )	
	otros:	.....	
nivel de edificación	1 piso	(x)	
	2 piso	( )	
	3 piso	( )	
tipo de servicio de agua	agua potable	( )	
	cilindro	( )	
	otros:	pilon	
Tipo de servicio de desagüe	Desagüe	(x)	
	letrina	( )	
	silo	( )	
	otros:	.....	
Tiene luz eléctrica	si (x)	No ( )	
Tipo de material de acceso	via asfaltada	( )	
	tierra	(x)	
	escalera	( )	
Nivel Riesgo	Muy Alto	( )	
	Alto	( )	
	Medio	(x)	
	Bajo	( )	
Comentarios:	El nivel de Riesgo es Medio

El lote se encuentra en terreno medianamente plano		
	Vivienda prefabricada con baja resistencia sísmica

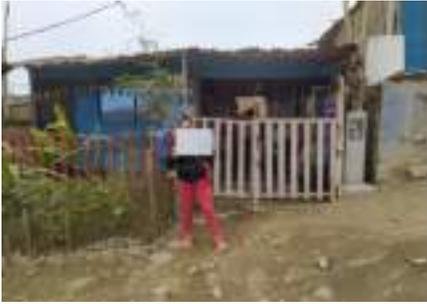
Comentarios:	El nivel de Riesgo es Medio		
	El lote se encuentra en terreno inclinado		
	Vivienda prefabricada con baja resistencia sísmica, se recomienda colocar muro de contención

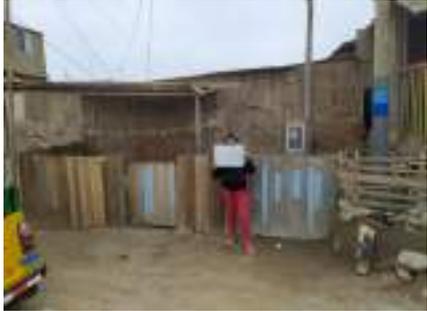
Manzana:	M'		
Lote:	13		
Etapas:	Ampliación		
Nombre de Posionario:	HUGO CAMPOS YANAC		
Cantidad de personas adultas			
Cantidad de personas menores			
Miembros del hogar con discapacidad	si ( )	No ( )	
Miembro del hogar en estado gestante	si ( )	No ( )	
Ingreso promedio mensual familiar			
Tipo de Material paredes	Estera	( )	
	madera	( x )	
	material noble	( )	
	otros:	.....	
Tipo de Material techos	Estera	( )	
	calamina	( )	
	material noble	( )	
	otros:	triplay	
nivel de edificación	1 piso	( x )	
	2 piso	( )	
	3 piso	( )	
tipo de servicio de agua	agua potable	( )	
	clindro	( x )	
	otros:	.....	
Tipo de servicio de desagüe	Desagüe	( )	
	letrina	( )	
	silo	( x )	
	otros:	.....	
Tiene luz eléctrica	si ( x )	No ( )	
Tipo de material de acceso	via asfaltada	( )	
	tierra	( x )	
	escalera	( )	
Nivel Riesgo	Muy Alto	( )	
	Alto	( )	
	Medio	( x )	
	Bajo	( )	
Comentarios:	El nivel de Riesgo es Medio

El lote se encuentra en terreno inclinado		
	Vivienda prefabricada con baja resistencia sísmica, se recomienda colocar muro de contención		
			<p>MAPA DE RIESGOS</p>

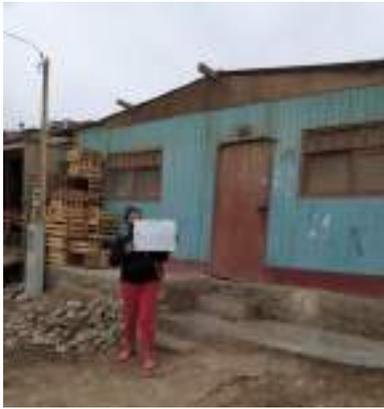
madera	( x )	
material noble	( )		
otros:	.....		
Tipo de Material techos	Estera	( )	
	calamina	( x )	
material noble	( )		
otros:	.....		
nivel de edificación	1 piso	( x )	
	2 piso	( )	
	3 piso	( )	
tipo de servicio de agua	agua potable	( )	
	cilindro	( )	
	otros:	pillon	
Tipo de servicio de desagüe	Desagüe	( x )	
	letrina	( )	
	silo	( )	
	otros:	.....	
Tiene luz eléctrica	si ( x )	No ( )	
Tipo de material de acceso	via asfaltada	( )	
	tierra	( )	
	escalera	( x )	
Nivel Riesgo	Muy Alto	( )	
	Alto	( )	
	Medio	( x )	
	Bajo	( )	
Comentarios:	El nivel de Riesgo es Medio

Vivienda prefabricada con baja resistencia sísmica

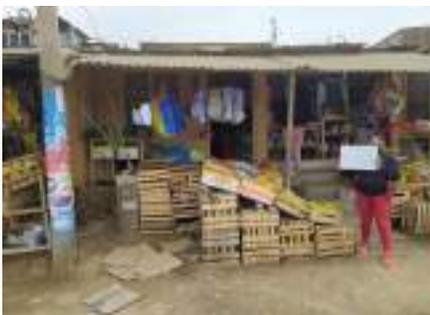
Manzana:	M'		
Lote:	15		
Etapas:	Ampliación		
Nombre de Posionario:	ANTONIA PACHERES YOVERA		
Cantidad de personas adultas			
Cantidad de personas menores			
Miembros del hogar con discapacidad	si ( )	No ( )	
Miembro del hogar en estado gestante	si ( )	No ( )	
Ingreso promedio mensual familiar			
Tipo de Material paredes	Estera	( )	
	madera	( x )	
	material noble	( )	
	otros:	.....	
Tipo de Material techos	Estera	( )	
	calamina	( x )	
	material noble	( )	
	otros:	.....	
nivel de edificación	1 piso	( x )	
	2 piso	( )	
	3 piso	( )	
tipo de servicio de agua	agua potable	( )	
	cilindro	( )	
	otros:	pilon	
Tipo de servicio de desagüe	Desagüe	( x )	
	letrina	( )	
	silo	( )	
	otros:	.....	
Tiene luz eléctrica	si ( x )	No ( )	
Tipo de material de acceso	vía asfaltada	( )	
	tierra	( )	
	escalera	( x )	
Nivel Riesgo	Muy Alto	( )	
	Alto	( )	
	Medio	( x )	
	Bajo	( )	
Comentarios:	El nivel de Riesgo es Medio

Vivienda prefabricada con baja resistencia sísmica		
			<p>MAPA DE RIESGOS</p>

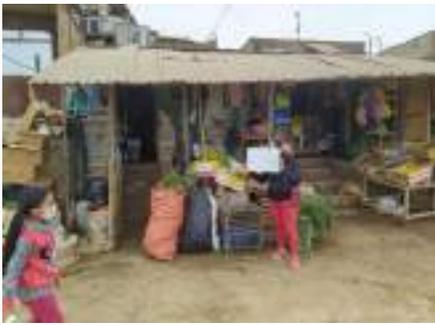
Manzana:	M'		
Lote:	16		
Etapas:	Ampliación		
Nombre de Posionario:	AUREA LEON CORREA		
Cantidad de personas adultas			
Cantidad de personas menores			
Miembros del hogar con discapacidad	si ( )	No ( )	<p>MAPA DE RIESGOS</p>

Miembro del hogar en estado gestante	si ( )	No ( )	
Ingreso promedio mensual familiar			
Tipo de Material paredes	Estera	( )	
	madera	( x )	
	material noble	( )	
	otros:	.....	
Tipo de Material techos	Estera	( )	
	calamina	( x )	
	material noble	( )	
	otros:	.....	
nivel de edificación	1 piso	( x )	
	2 piso	( )	
	3 piso	( )	
tipo de servicio de agua	agua potable	( )	
	cilindro	( )	
	otros:	pilon	
Tipo de servicio de desagüe	Desagüe	( x )	
	letrina	( )	
	silo	( )	
	otros:	.....	
Tiene luz eléctrica	si ( x )	No ( )	
Tipo de material de acceso	vía asfaltada	( )	
	tierra	( )	
	escalera	( x )	
Nivel Riesgo	Muy Alto	( )	
	Alto	( )	
	Medio	( x )	
	Bajo	( )	
Comentarios:	El nivel de Riesgo es Medio

Vivienda prefabricada con baja resistencia sísmica

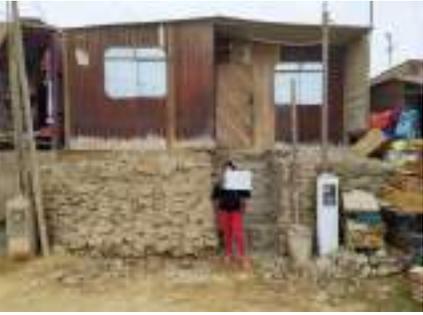
madera	( x )	
material noble	( )		
otros:	.....		
Tipo de Material techos	Estera	( )	
	calamina	( x )	
	material noble	( )	
otros:	.....		
nivel de edificación	1 piso	( x )	
	2 piso	( )	
	3 piso	( )	
tipo de servicio de agua	agua potable	( )	
	cilindro	( )	
	otros:	pilon	
Tipo de servicio de desagüe	Desagüe	( x )	
	letrina	( )	
	silo	( )	
	otros:	.....	
Tiene luz eléctrica	si ( x )	No ( )	
Tipo de material de acceso	vía asfaltada	( )	
	tierra	( )	
	escalera	( x )	
Nivel Riesgo	Muy Alto	( )	
	Alto	( )	
	Medio	( x )	
	Bajo	( )	
Comentarios:	El nivel de Riesgo es Medio

Vivienda prefabricada con baja resistencia sísmica, estabilizar base de piedra con lechada de cemento. Reforzar frontis de vivienda para evitar derrumbe

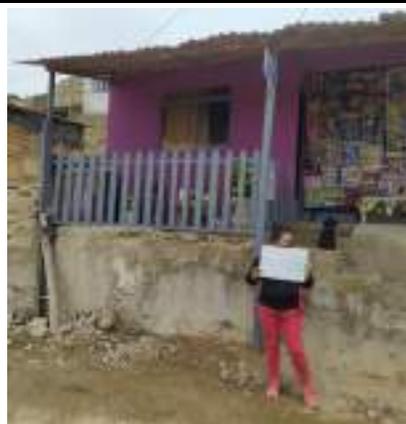
Asentamiento Humano :	Villamoto	
Manzana:	M'	
Lote:	18	
Etapa:	Ampliación	
Nombre de Poseionario:	DIANA VIOLETA CABANILLAS MARTINEZ	
Cantidad de personas adultas		
Cantidad de personas menores		
Miembros del hogar con discapacidad	si ( )	No ( )
Miembro del hogar en estado gestante	si ( )	No ( )
Ingreso promedio mensual familiar		
Tipo de Material paredes	Estera	( )
	madera	( x )
	material noble	( )
	otros:	.....
Tipo de Material techos	Estera	( )
	calamina	( x )
	material noble	( )
	otros:	.....
nivel de edificación	1 piso	( x )
	2 piso	( )
	3 piso	( )
tipo de servicio de agua	agua potable	( )
	cilindro	( )
	otros:	pilon
Tipo de servicio de desagüe	Desagüe	( x )
	letrina	( )
	silo	( )
	otros:	.....
Tiene luz eléctrica	si ( x )	No ( )
Tipo de material de acceso	via asfaltada	( )
	tierra	( )
	escalera	( x )
Nivel Riesgo	Muy Alto	( )
	Alto	( x )
	Medio	( )
	Bajo	( )
Comentarios:	El nivel de Riesgo es Alto	
	Vivienda con posible riesgo de deslizamiento de terreno de la parte alta

Vivienda prefabricada con baja resistencia sísmica. Construir muro de contención

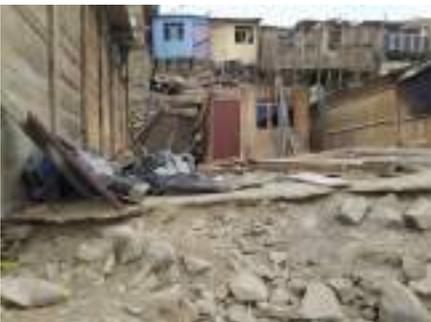
Manzana:	M'		
Lote:	19		
Etapas:	Ampliación		
Nombre de Posionario:	JUAN CARLOS VALENZUELA ORTIZ		
Cantidad de personas adultas			
Cantidad de personas menores			
Miembros del hogar con discapacidad	si ( )	No ( )	
Miembro del hogar en estado gestante	si ( )	No ( )	
Ingreso promedio mensual familiar			
Tipo de Material paredes	Estera	( )	
	madera	( x )	
	material noble	( )	
	otros:	.....	
Tipo de Material techos	Estera	( )	
	calamina	( x )	
	material noble	( )	
	otros:	.....	
nivel de edificación	1 piso	( x )	
	2 piso	( )	
	3 piso	( )	
tipo de servicio de agua	agua potable	( )	
	cilindro	( x )	
	otros:	.....	
Tipo de servicio de desagüe	Desagüe	( )	
	letrina	( )	
	silo	( x )	
	otros:	.....	
Tiene luz eléctrica	si ( x )	No ( )	
Tipo de material de acceso	vía asfaltada	( )	
	tierra	( )	
	escalera	( x )	
Nivel Riesgo	Muy Alto	( x )	
	Alto	( )	
	Medio	( )	
	Bajo	( )	
Comentarios:	El nivel de Riesgo es Muy Alto

Vivienda con posible riesgo de deslizamiento de terreno de la parte alta		
	Se recomienda hacer muro de contención		
			<p>MAPA DE RIESGOS</p>

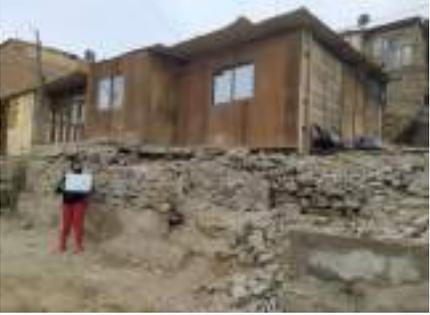
Bajo	( )	
Comentarios:	El nivel de Riesgo es Alto		
	Vivienda con posible riesgo de deslizamiento de terreno de la parte alta Construir muro de contención

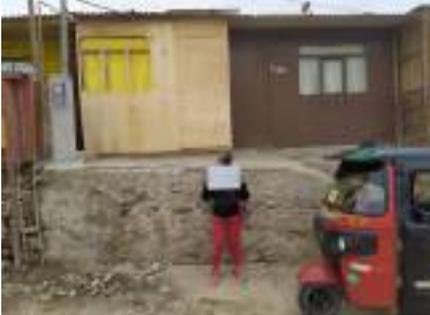
madera	( )	
	material noble	( )	
	otros:	triplay	
Tipo de Material techos	Estera	( )	
	calamina	( x )	
	material noble	( )	
	otros:	.....	
nivel de edificación	1 piso	( x )	
	2 piso	( )	
	3 piso	( )	
tipo de servicio de agua	agua potable	( )	
	cilindro	( )	
Tipo de servicio de desagüe	otros:	pilon	
	Desagüe	( x )	
	letrina	( )	
	silo	( )	
Tiene luz eléctrica	si ( x )	No ( )	
	via asfaltada	( )	
Tipo de material de acceso	tierra	( )	
	escalera	( x )	
	Muy Alto	( )	
Nivel Riesgo	Alto	( )	
	Medio	( x )	
	Bajo	( )	
	Comentarios:	El nivel de Riesgo es Medio Vivienda prefabricada con baja resistencia sísmica

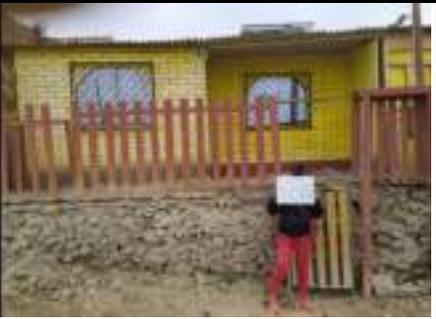
Manzana:	M'		
Lote:	22		
Etapas:	Ampliación		
Nombre de Posesionario:	PATRICIA GARCIA ESPINOZA		
Cantidad de personas adultas			
Cantidad de personas menores			
Miembros del hogar con discapacidad	si ( )	No ( )	<p>MAPA DE RIESGOS</p>

Medio	( x )	
	Bajo	( )	
Comentarios:	El nivel de Riesgo es Medio		
	Base de vivienda expuesta a la intemperie con posibilidad de erosionarse.		
	Vivienda prefabricada con baja resistencia sísmica

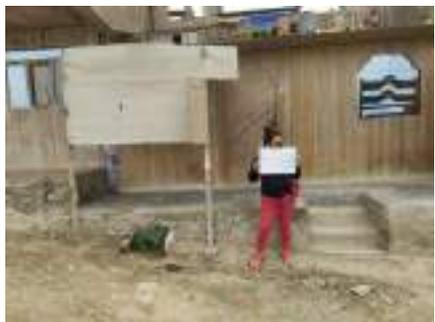
Asentamiento Humano :	Villamoto	
Manzana:	M'	
Lote:	23	
Etapas:	Ampliación	
Nombre de Posionario:	CECILIA NATALY IBARRA FALCON	
Cantidad de personas adultas		
Cantidad de personas menores		
Miembros del hogar con discapacidad	si ( )	No ( )
Miembro del hogar en estado gestante	si ( )	No ( )
Ingreso promedio mensual familiar		
Tipo de Material paredes	Estera	( )
	madera	( x )
	material noble	( )
	otros:	
Tipo de Material techos	Estera	( )
	calamina	( x )
	material noble	( )
	otros:	
nivel de edificación	1 piso	( x )
	2 piso	( )
	3 piso	( )
	otros:	
tipo de servicio de agua	agua potable	( )
	cilindro	( )
	otros:	pilon
	Desagüe	( x )
Tipo de servicio de desagüe	letrina	( )
	silo	( )
	otros:	
	Tiene luz eléctrica	si ( x )
Tipo de material de acceso	via asfaltada	( )
	tierra	( )
	escalera	( x )
	otros:	
Nivel Riesgo	Muy Alto	( )
	Alto	( )
	Medio	( x )
	Bajo	( )
Comentarios:	El nivel de Riesgo es Medio	
	Vivienda apoyada en piso de cemento Vivienda prefabricada con baja resistencia sísmica

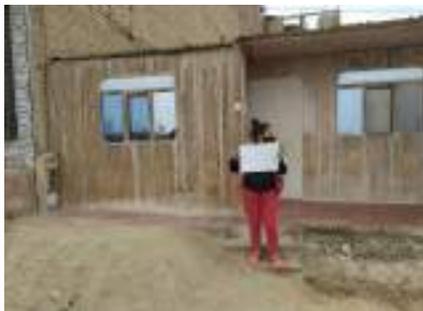
Asentamiento Humano :	Villamoto	
Manzana:	M'	
Lote:	24	
Etapas:	Ampliación	
Nombre de Posionario:	JANET MARIANELLA HUAMANI CORAL	
Cantidad de personas adultas		
Cantidad de personas menores		
Miembros del hogar con discapacidad	si ( )	No ( )
Miembro del hogar en estado gestante	si ( )	No ( )
Ingreso promedio mensual familiar		
Tipo de Material paredes	Estera	( )
	madera	( x )
	material noble	( )
	otros:	
Tipo de Material techos	Estera	( )
	calamina	( x )
	material noble	( )
	otros:	.....
nivel de edificación	1 piso	( x )
	2 piso	( )
	3 piso	( )
tipo de servicio de agua	agua potable	( )
	cilindro	( )
	otros:	pilon
Tipo de servicio de desagüe	Desagüe	( x )
	letrina	( )
	silo	( )
	otros:	.....
Tiene luz eléctrica	si ( x )	No ( )
Tipo de material de acceso	via asfaltada	( )
	tierra	( )
	escalera	( x )
Nivel Riesgo	Muy Alto	( )
	Alto	( )
	Medio	( x )
	Bajo	( )
Comentarios:	El nivel de Riesgo es Medio	
	Vivienda apoyada en piso de cemento

Vivienda prefabricada con baja resistencia sísmica

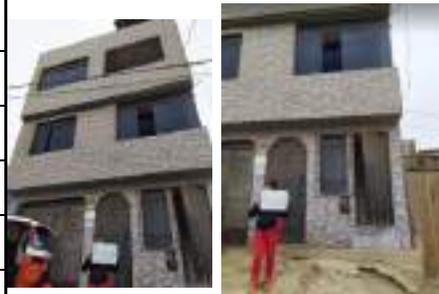
Asentamiento Humano :	Villamoto	
Manzana:	M'	
Lote:	25	
Etapas:	Ampliación	
Nombre de Posesionario:	ELIAN MEJIA CUEVA	
Cantidad de personas adultas		
Cantidad de personas menores		
Miembros del hogar con discapacidad	si ( )	No ( )
Miembro del hogar en estado gestante	si ( )	No ( )
Ingreso promedio mensual familiar		
Tipo de Material paredes	Estera	( )
	madera	( )
	material noble	(x)
	otros:	.....
Tipo de Material techos	Estera	( )
	calamina	( )
	material noble	(x)
	otros:	.....
nivel de edificación	1 piso	( )
	2 piso	( )
	3 piso	(x)
tipo de servicio de agua	agua potable	( )
	clindro	( )
	otros:	pilon
Tipo de servicio de desagüe	Desagüe	(x)
	letrina	( )
	silo	( )
	otros:	.....
Tiene luz eléctrica	si ( x )	No ( )
Tipo de material de acceso	via asfaltada	( )
	tierra	(x)
	escalera	( )
Nivel Riesgo	Muy Alto	( )
	Alto	( )
	Medio	(x)
	Bajo	( )
Comentarios:	El nivel de Riesgo es Medio	
	Parte frontal de vereda de la vivienda expuesta a erosión de terreno.

Vivienda cercana a desnivel

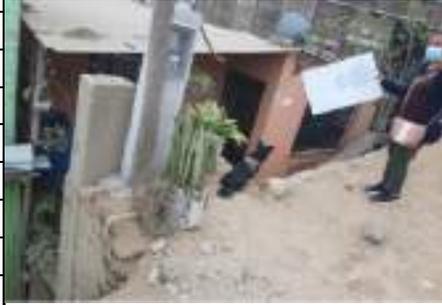
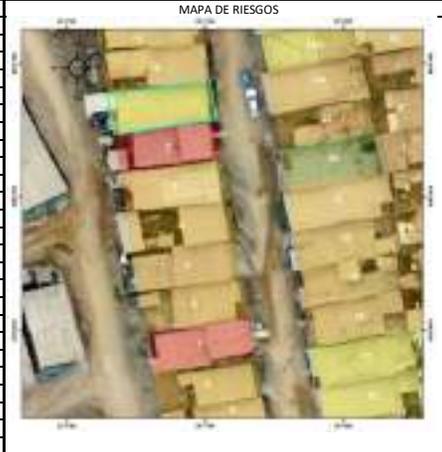
Asentamiento Humano :	Villamoto	
Manzana:	N'	
Lote:	1	
Etapas:	Ampliación	
Nombre de Posionario:	ROSA ALICIA CHAVEZ CORTEZ	
Cantidad de personas adultas		
Cantidad de personas menores		
Miembros del hogar con discapacidad	si ( )	No ( )
Miembro del hogar en estado gestante	si ( )	No ( )
Ingreso promedio mensual familiar		
Tipo de Material paredes	Estera	( )
	madera	( )
	material noble	( x )
	otros:	.....
Tipo de Material techos	Estera	( )
	calamina	( x )
	material noble	( )
	otros:	.....
nivel de edificación	1 piso	( x )
	2 piso	( )
	3 piso	( )
tipo de servicio de agua	agua potable	( )
	clindro	( )
	otros:	pilon
Tipo de servicio de desagüe	Desagüe	( x )
	letrina	( )
	silo	( )
	otros:	.....
Tiene luz eléctrica	si ( x )	No ( )
Tipo de material de acceso	vía asfaltada	( )
	tierra	( )
	escalera	( x )
Nivel Riesgo	Muy Alto	( )
	Alto	( )
	Medio	( x )
	Bajo	( )
Comentarios:	El nivel de Riesgo es Medio	
	Construir muro de contención en la parte frontal de la vivienda, mejorar el confinamiento de los muros (vigas).

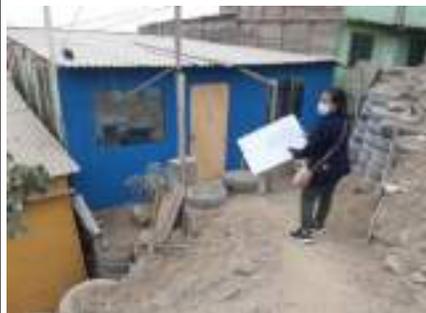
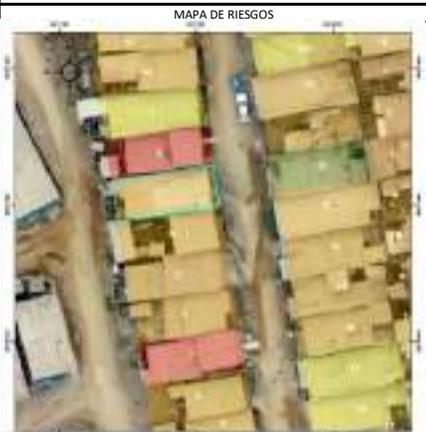
Asentamiento Humano :	Villamoto	
Manzana:	N'	
Lote:	3	
Etapas:	Ampliación	
Nombre de Posionario:	MAYKER ANTONIO ZAMUDIO BLAS	
Cantidad de personas adultas		
Cantidad de personas menores		
Miembros del hogar con discapacidad	si ( )	No ( )
Miembro del hogar en estado gestante	si ( )	No ( )
Ingreso promedio mensual familiar		
Tipo de Material paredes	Estera	( )
	madera	( x )
	material noble	( )
	otros:	.....
Tipo de Material techos	Estera	( )
	calamina	( x )
	material noble	( )
	otros:	.....
nivel de edificación	1 piso	( x )
	2 piso	( )
	3 piso	( )
tipo de servicio de agua	agua potable	( )
	cilindro	( x )
	otros:	.....
Tipo de servicio de desagüe	Desagüe	( )
	letrina	( )
	silo	( x )
	otros:	.....
Tiene luz eléctrica	si ( x )	No ( )
Tipo de material de acceso	vía asfaltada	( )
	tierra	( )
	escalera	( x )
Nivel Riesgo	Muy Alto	( )
	Alto	( x )
	Medio	( )
	Bajo	( )
Comentarios:	El nivel de Riesgo es Alto	
	Vivienda prefabricada con baja resistencia sísmica, cercana a desnivel del lote, Vivienda se apoya sobre neumáticos

Construir muro de contención

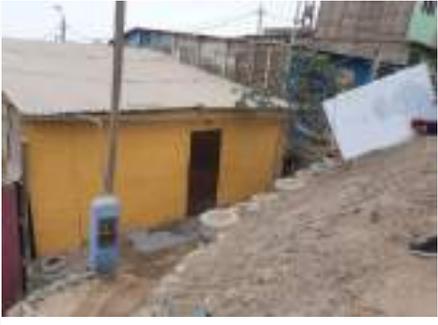
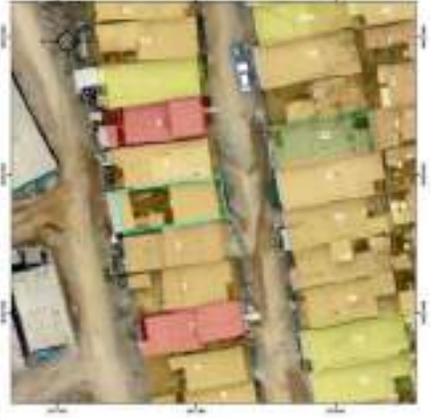
Manzana:	N'		
Lote:	4		
Etapas:	Ampliación		
Nombre de Poseionario:	LUSMILA GOMES JULCA		
Cantidad de personas adultas

Cantidad de personas menores			
Miembros del hogar con discapacidad	si ( )	No ( )	
Miembro del hogar en estado gestante	si ( )	No ( )	
Ingreso promedio mensual familiar			
Tipo de Material paredes	Estera	( )	
	madera	( x )	
	material noble	( )	
otros:	.....		
Tipo de Material techos	Estera	( )	
	calamina	( x )	
	material noble	( )	
otros:	.....		
nivel de edificación	1 piso	( x )	
	2 piso	( )	
	3 piso	( )	
tipo de servicio de agua	agua potable	( )	
	cilindro	( x )	
	otros:	.....	
Tipo de servicio de desagüe	Desagüe	( )	
	letrina	( )	
	silo	( x )	
otros:	.....		
Tiene luz eléctrica	si ( x )	No ( )	
Tipo de material de acceso	vía asfaltada	( )	
	tierra	( )	
	escalera	( x )	
Nivel Riesgo	Muy Alto	( )	
	Alto	( x )	
	Medio	( )	
	Bajo	( )	
Comentarios:	El nivel de Riesgo es Alto

Vivienda prefabricada con baja resistencia sísmica, cercana a desnivel del lote, Vivienda se apoya sobre neumáticos		
	Construir muro de contención

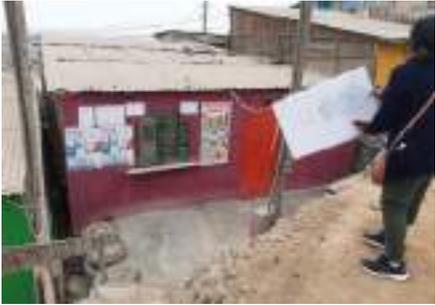
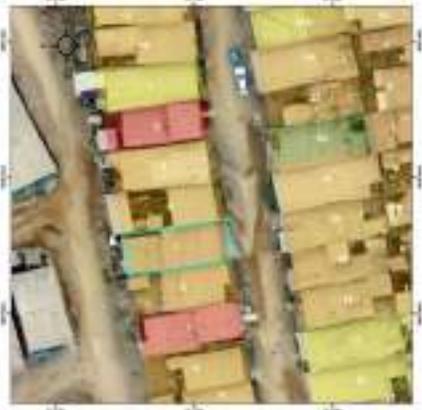
Manzana:	N'		
Lote:	5		
Etapas:	Ampliación		
Nombre de Posionario:			
Cantidad de personas adultas			
Cantidad de personas menores			
Miembros del hogar con discapacidad	si ( )	No ( )	
Miembro del hogar en estado gestante	si ( )	No ( )	
Ingreso promedio mensual familiar			
Tipo de Material paredes	Estera	( )	
	madera	( x )	
	material noble	( )	
	otros:	.....	
Tipo de Material techos	Estera	( )	
	calamina	( x )	
	material noble	( )	
	otros:	.....	
nivel de edificación	1 piso	( x )	
	2 piso	( )	
	3 piso	( )	
tipo de servicio de agua	agua potable	( )	
	cilindro	( x )	
Tipo de servicio de desagüe	Desagüe	( )	
	letrina	( )	
	silo	( x )	
	otros:	.....	
Tiene luz eléctrica	si ( x )	No ( )	
Tipo de material de acceso	vía asfaltada	( )	
	tierra	( )	
	escalera	( x )	
Nivel Riesgo	Muy Alto	( )	
	Alto	( x )	
	Medio	( )	
	Bajo	( )	
Comentarios:	El nivel de Riesgo es Alto		
	Vivienda prefabricada con baja resistencia sísmica, cercana a desnivel del lote, Vivienda se apoya sobre neumáticos

Construir muro de contención		
			<p>MAPA DE RIESGOS</p>

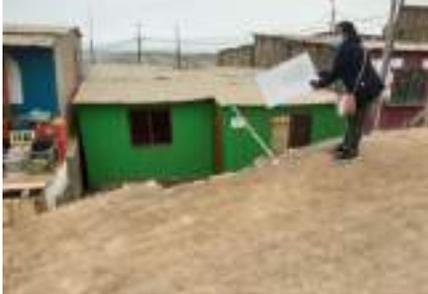
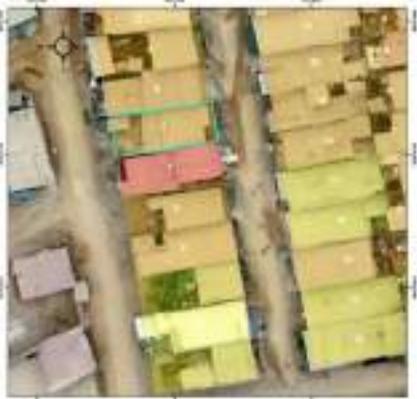
madera	( x )	
	material noble	( )	
otros:	.....		
Tipo de Material techos	Estera	( )	
	calamina	( x )	
	material noble	( )	
otros:	.....		
nivel de edificación	1 piso	( x )	
	2 piso	( )	
	3 piso	( )	
tipo de servicio de agua	agua potable	( )	
	ciandro	( x )	
	otros:	.....	
Tipo de servicio de desagüe	Desagüe	( )	
	letrina	( )	
	silo	( x )	
otros:	.....		
Tiene luz eléctrica	si ( x )	No ( )	
Tipo de material de acceso	via asfaltada	( )	
	tierra	( )	
	escalera	( x )	
Nivel Riesgo	Muy Alto	( )	
	Alto	( x )	
	Medio	( )	
	Bajo	( )

Comentarios:	El nivel de Riesgo es Alto		
	Vivienda prefabricada con baja resistencia sísmica, cercana a desnivel del lote, Vivienda se apoya sobre neumáticos		
	Construir muro de contención

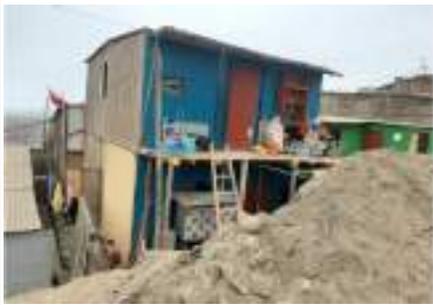
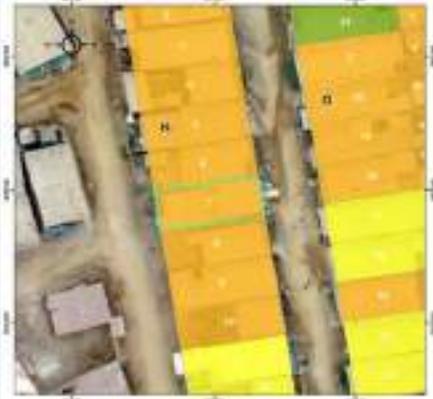
madera	( x )	
	material noble	( )	
	otros:	.....	
Tipo de Material techos	Estera	( )	
	calamina	( x )	
	material noble	( )	
	otros:	.....	
nivel de edificación	1 piso	( )	
	2 piso	( x )	
	3 piso	( )	
tipo de servicio de agua	agua potable	( )	
	cilindro	( x )	
Tipo de servicio de desagüe	otros:	.....	
	Desagüe	( )	
	letrina	( )	
	silo	( x )	
Tiene luz eléctrica	si ( x )	No ( )	
Tipo de material de acceso	vía asfaltada	( )	
	tierra	( )	
	escalera	( x )	
Nivel Riesgo	Muy Alto	( )	
	Alto	( x )	
	Medio	( )	
	Bajo	( )	
Comentarios:	El nivel de Riesgo es Alto

Vivienda prefabricada con baja resistencia sísmica, cercana a desnivel del lote, Vivienda se apoya sobre neumáticos		
	Construir muro de contención

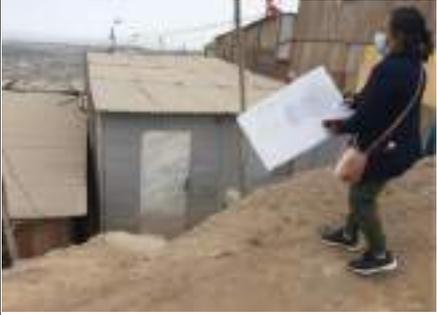
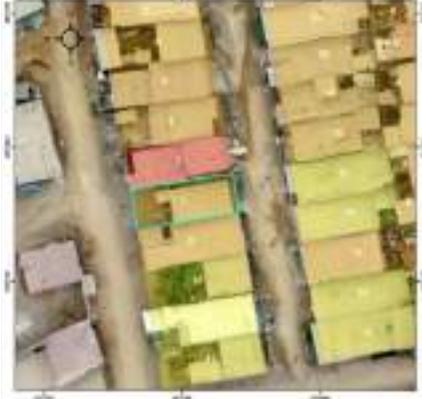
madera	( x )	
	material noble	( )	
	otros:	.....	
Tipo de Material techos	Estera	( )	
	calamina	( x )	
	material noble	( )	
	otros:	.....	
nivel de edificación	1 piso	( x )	
	2 piso	( )	
	3 piso	( )	
tipo de servicio de agua	agua potable	( )	
	cilindro	( )	
	otros:	pilon	
Tipo de servicio de desagüe	Desagüe	( )	
	letrina	( )	
	silo	( x )	
	otros:	.....	
Tiene luz eléctrica	si ( x )	No ( )	
Tipo de material de acceso	vía asfaltada	( )	
	tierra	( )	
	escalera	( x )	
Nivel Riesgo	Muy Alto	( )	
	Alto	( x )	
	Medio	( )	
	Bajo	( )	
Comentarios:	El nivel de Riesgo es Alto

Vivienda prefabricada con baja resistencia sísmica, cercana a desnivel del lote, Vivienda se apoya sobre neumáticos		
	Construir muro de contención

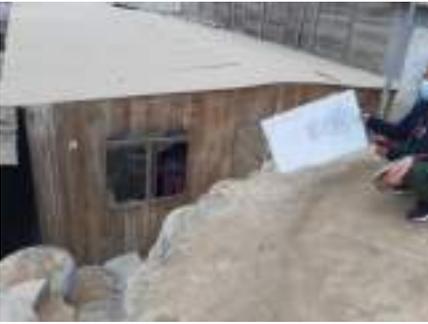
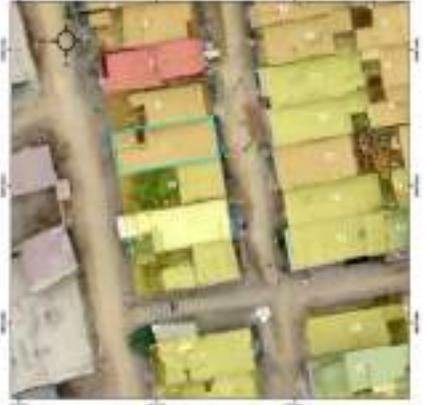
Manzana:	N'		
Lote:	9		
Etapas:	Ampliación		
Nombre de Posionario:	YOLANDA AQUISE QUISPE		
Cantidad de personas adultas			
Cantidad de personas menores			
Miembros del hogar con discapacidad	si ( )	No ( )	
Miembro del hogar en estado gestante	si ( )	No ( )	
Ingreso promedio mensual familiar			
Tipo de Material paredes	Estera	( )	
	madera	(x)	
	material noble	( )	
	otros:	.....	
Tipo de Material techos	Estera	( )	
	calamina	(x)	
	material noble	( )	
	otros:	.....	
nivel de edificación	1 piso	(x)	
	2 piso	( )	
	3 piso	( )	
tipo de servicio de agua	agua potable	( )	
	cilindro	( )	
	otros:	pilon	
Tipo de servicio de desagüe	Desagüe	(x)	
	letrina	( )	
	silo	( )	
	otros:	.....	
Tiene luz eléctrica	si (x)	No ( )	
Tipo de material de acceso	via asfaltada	( )	
	tierra	( )	
	escalera	(x)	
Nivel Riesgo	Muy Alto	( )	
	Alto	(x)	
	Medio	( )	
	Bajo	( )	
Comentarios:	El nivel de Riesgo es Alto		
	Vivienda prefabricada con baja resistencia sísmica, cercana a desnivel del lote, Vivienda se se apoya sobre neumáticos

Construir muro de contención		
			<p>MAPA DE RIESGOS</p>

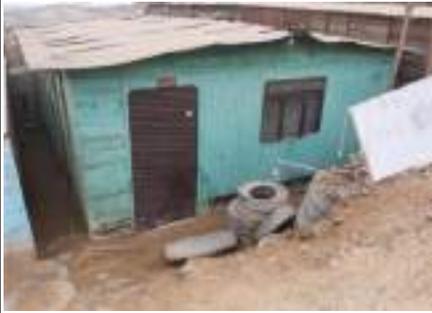
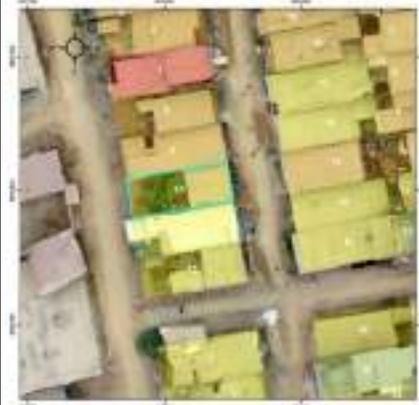
Asentamiento Humano :	Villamoto	
Manzana:	N'	
Lote:	10	
Etapas:	Ampliación	
Nombre de Posesionario:	MARIA OLOGUI NARRO	
Cantidad de personas adultas		
Cantidad de personas menores		
Miembros del hogar con discapacidad	si ( )	No ( )
Miembro del hogar en estado gestante	si ( )	No ( )
Ingreso promedio mensual familiar		
Tipo de Material paredes	Estera	( )
	madera	( x )
	material noble	( )
	otros:	.....
Tipo de Material techos	Estera	( )
	calamina	( x )
	material noble	( )
	otros:	.....
nivel de edificación	1 piso	( x )
	2 piso	( )
	3 piso	( )
tipo de servicio de agua	agua potable	( )
	clindro	( )
	otros:	pilon
Tipo de servicio de desagüe	Desagüe	( x )
	letrina	( )
	silo	( )
otros:	.....	
Tiene luz eléctrica	si ( x )	No ( )
Tipo de material de acceso	via asfaltada	( )
	tierra	( )
	escalera	( x )
Nivel Riesgo	Muy Alto	( )
	Alto	( x )
	Medio	( )
	Bajo	( )
Comentarios:	El nivel de Riesgo es Alto	
	Vivienda prefabricada con baja resistencia sísmica, cercana a desnivel del lote, Vivienda se se apoya sobre neumáticos

Construir muro de contención

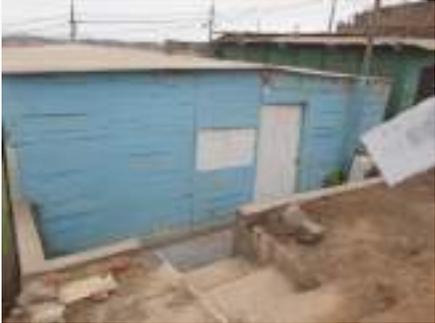
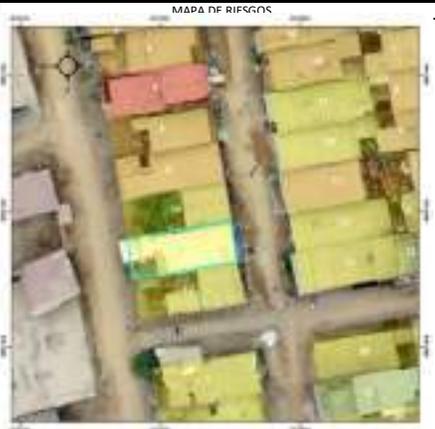
Manzana:	N'		
Lote:	11		
Etapas:	Ampliación		
Nombre de Posesionario:	MIGUEL URBINA HERNANDEZ		
Cantidad de personas adultas			
Cantidad de personas menores			
Miembros del hogar con discapacidad	si ( )	No ( )	
Miembro del hogar en estado gestante	si ( )	No ( )	
Ingreso promedio mensual familiar			
Tipo de Material paredes	Estera	( )	
	madera	( x )	
	material noble	( )	
	otros:	.....	
Tipo de Material techos	Estera	( )	
	calamina	( x )	
	material noble	( )	
	otros:	.....	
nivel de edificación	1 piso	( x )	
	2 piso	( )	
	3 piso	( )	
tipo de servicio de agua	agua potable	( )	
	ciindro	( )	
	otros:	pilon	
Tipo de servicio de desagüe	Desagüe	( x )	
	letrina	( )	
	silo	( )	
	otros:	.....	
Tiene luz eléctrica	si ( x )	No ( )	
Tipo de material de acceso	via asfaltada	( )	
	tierra	( )	
	escalera	( x )	
Nivel Riesgo	Muy Alto	( )	
	Alto	( )	
	Medio	( x )	
	Bajo	( )	
Comentarios:	El nivel de Riesgo es Medio

Vivienda prefabricada con baja resistencia sísmica

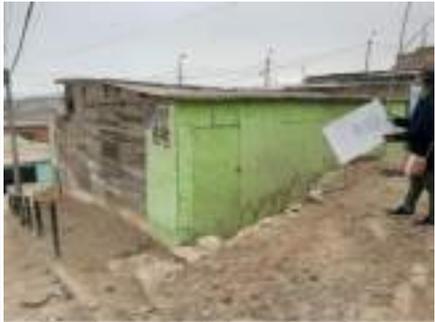
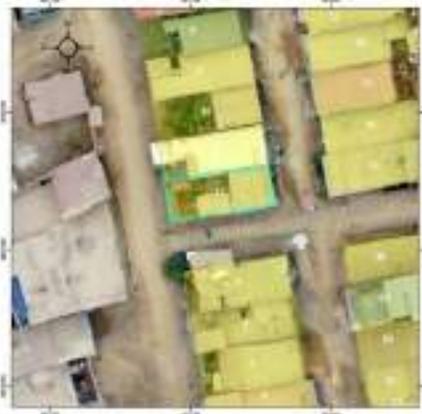
madera	( x )	
	material noble	( )	
	otros:		
Tipo de Material techos	Estera	( )	
	calamina	( x )	
	material noble	( )	
	otros:		
nivel de edificación	1 piso	( x )	
	2 piso	( )	
	3 piso	( )	
tipo de servicio de agua	agua potable	( )	
	cilindro	( x )	
	otros:		
Tipo de servicio de desagüe	Desagüe	( )	
	letrina	( )	
	silo	( x )	
	otros:		
Tiene luz eléctrica	si ( x )	No ( )	
Tipo de material de acceso	via asfaltada	( )	
	tierra	( x )	
	escalera	( )	
Nivel Riesgo	Muy Alto	( )	
	Alto	( )	
	Medio	( x )	
	Bajo	( )	
Comentarios:	El nivel de Riesgo es Medio

Construir muro de contención		
	Vivienda prefabricada con baja resistencia sísmica

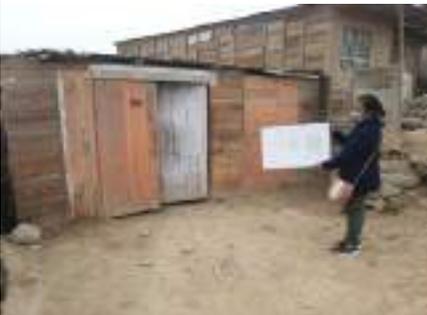
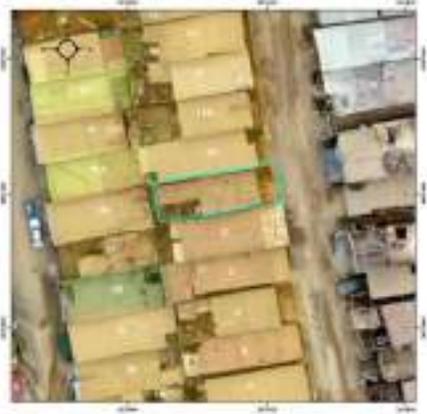
Manzana:	0'		
Lote:	1		
Etapas:	Ampliación		
Nombre de Posesionario:	IRIS DEL PINO ANGULO		
Cantidad de personas adultas			
Cantidad de personas menores			
Miembros del hogar con discapacidad	si ( )	No ( )	<p>MAPA DE RIESGOS</p>

Miembro del hogar en estado gestante	si ( )	No ( )	
Ingreso promedio mensual familiar			
Tipo de Material paredes	Estera	( )	
	madera	( x )	
	material noble	( )	
Tipo de Material techos	otros:		
	Estera	( )	
	calamina	( x )	
	material noble	( )	
nivel de edificación	otros:		
	1 piso	( x )	
	2 piso	( )	
tipo de servicio de agua	3 piso	( )	
	agua potable	( )	
	clindro	( )	
Tipo de servicio de desagüe	otros:		
	Desagüe	( x )	
	letrina	( )	
	silo	( )	
Tiene luz eléctrica	otros:		
	si ( x )	No ( )	
Tipo de material de acceso	vía asfaltada	( )	
	tierra	( x )	
	escalera	( )	
Nivel Riesgo	Muy Alto	( )	
	Alto	( x )	
	Medio	( )	
	Bajo	( )	
Comentarios:	El nivel de Riesgo es Alto

Vivienda prefabricada con baja resistencia sísmica y cercana al desnivel lateral del terreno		
	Construir muro de contención

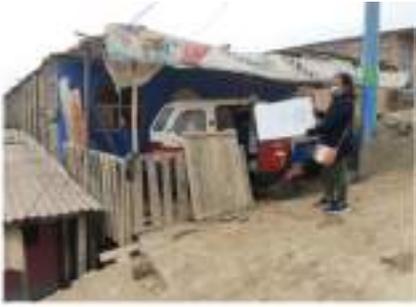
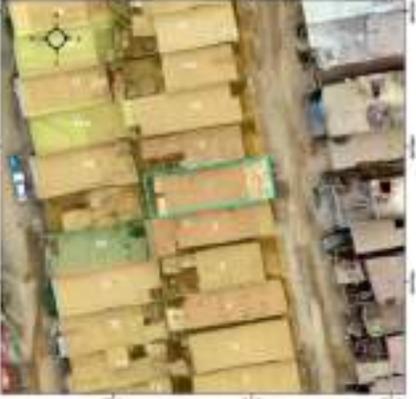
Manzana:	0'		
Lote:	2		
Etapas:	Ampliación		
Nombre de Posionario:	JHON PETER CASTEÑEDA DEL PINO		
Cantidad de personas adultas			
Cantidad de personas menores			<p>MAPA DE RIESGOS</p>

Miembros del hogar con discapacidad	si ( )	No ( )	
Miembro del hogar en estado gestante	si ( )	No ( )	
Ingreso promedio mensual familiar			
Tipo de Material paredes	Estera	( )	
	madera	( x )	
	material noble	( )	
	otros:		
Tipo de Material techos	Estera	( )	
	calamina	( x )	
	material noble	( )	
	otros:	.....	
nivel de edificación	1 piso	( x )	
	2 piso	( )	
	3 piso	( )	
tipo de servicio de agua	agua potable	( )	
	cilindro	( )	
	otros:	pilón	
Tipo de servicio de desagüe	Desagüe	( x )	
	letrina	( )	
	silo	( )	
	otros:	.....	
Tiene luz eléctrica	si ( x )	No ( )	
Tipo de material de acceso	vía asfaltada	( )	
	tierra	( x )	
	escalera	( )	
Nivel Riesgo	Muy Alto	( )	
	Alto	( x )	
	Medio	( )	
	Bajo	( )	
Comentarios:	El nivel de Riesgo es Alto

Vivienda prefabricada con baja resistencia sísmica y cercana al desnivel lateral del terreno		
	Construir muro de contención

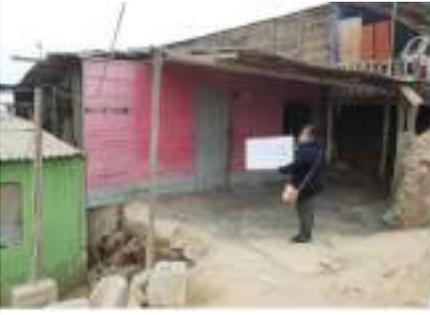
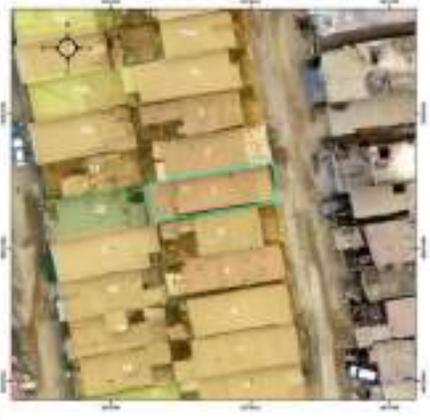
Manzana:	0'		
Lote:	3		
Etapas:	Ampliación		
Nombre de Posionario:	MARIA ELVIA LEYVA CABANILLAS		
Cantidad de personas adultas			
Cantidad de personas menores			
Miembros del hogar con discapacidad	si ( )	No ( )	<p>MAPA DE RIESGOS</p>

Miembro del hogar en estado gestante	si ( )	No ( )	
Ingreso promedio mensual familiar			
Tipo de Material paredes	Estera	( )	
	madera	( x )	
	material noble	( )	
	otros:		
Tipo de Material techos	Estera	( )	
	calamina	( x )	
	material noble	( )	
	otros:	.....	
nivel de edificación	1 piso	( x )	
	2 piso	( )	
	3 piso	( )	
tipo de servicio de agua	agua potable	( )	
	cilindro	( )	
	otros:	pilón	
Tipo de servicio de desagüe	Desagüe	( x )	
	letrina	( )	
	silo	( )	
	otros:	.....	
Tiene luz eléctrica	si ( x )	No ( )	
Tipo de material de acceso	vía asfaltada	( )	
	tierra	( x )	
	escalera	( )	
Nivel Riesgo	Muy Alto	( )	
	Alto	( x )	
	Medio	( )	
	Bajo	( )	
Comentarios:	El nivel de Riesgo es Alto

Vivienda prefabricada con baja resistencia sísmica y cercana al desnivel lateral del terreno		
	Construir muro de contención

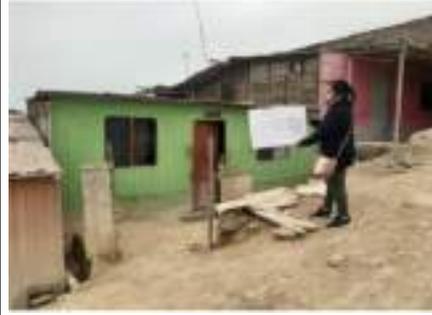
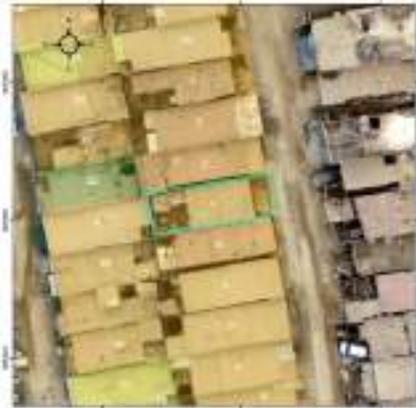
Asentamiento Humano :	Villamoto	
Manzana:	0'	
Lote:	4	
Etapas:	Ampliación	
Nombre de Poseionario:	FELICITA PEREIRA RIOS	
Cantidad de personas adultas		
Cantidad de personas menores		
Miembros del hogar con discapacidad	si ( )	No ( )
Miembro del hogar en estado gestante	si ( )	No ( )
Ingreso promedio mensual familiar		
Tipo de Material paredes	Estera	( )
	madera	( x )
	material noble	( )
otros:		
Tipo de Material techos	Estera	( )
	calamina	( x )
	material noble	( )
otros:		
nivel de edificación	1 piso	( x )
	2 piso	( )
	3 piso	( )
tipo de servicio de agua	agua potable	( )
	cilindro	( )
	otros:	plón
Tipo de servicio de desagüe	Desagüe	( x )
	letrina	( )
	silo	( )
otros:		
Tiene luz eléctrica	si ( x )	No ( )
Tipo de material de acceso	vía asfaltada	( )
	tierra	( x )
	escalera	( )
Nivel Riesgo	Muy Alto	( )
	Alto	( x )
	Medio	( )
	Bajo	( )
Comentarios:	El nivel de Riesgo es Alto	
	Vivienda prefabricada con baja resistencia sísmica y cercana al desnivel lateral del terreno

Construir muro de contención

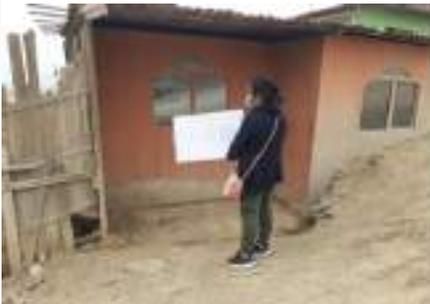
Manzana:	0'		
Lote:	5		
Etapas:	Ampliación		
Nombre de Posesionario:	ALEX PEREIRA FIGUEREDO		
Cantidad de personas adultas			
Cantidad de personas menores			
Miembros del hogar con discapacidad	si ( )	No ( )	
Miembro del hogar en estado gestante	si ( )	No ( )	
Ingreso promedio mensual familiar			
Tipo de Material paredes	Estera	( )	
	madera	( x )	
	material noble	( )	
	otros:		
Tipo de Material techos	Estera	( )	
	calamina	( x )	
	material noble	( )	
	otros:	.....	
nivel de edificación	1 piso	( x )	
	2 piso	( )	
	3 piso	( )	
tipo de servicio de agua	agua potable	( )	
	cilindro	( )	
	otros:	pilón	
Tipo de servicio de desagüe	Desagüe	( x )	
	letrina	( )	
	silo	( )	
	otros:	.....	
Tiene luz eléctrica	si ( x )	No ( )	
Tipo de material de acceso	via asfaltada	( )	
	tierra	( x )	
	escalera	( )	
Nivel Riesgo	Muy Alto	( )	
	Alto	( x )	
	Medio	( )	
	Bajo	( )	
Comentarios:	El nivel de Riesgo es Alto

Vivienda prefabricada con baja resistencia sísmica, ubica sobre neumáticos y cercana al desnivel lateral del terreno		
	Construir muro de contención		
			<p>MAPA DE RIESGOS</p>

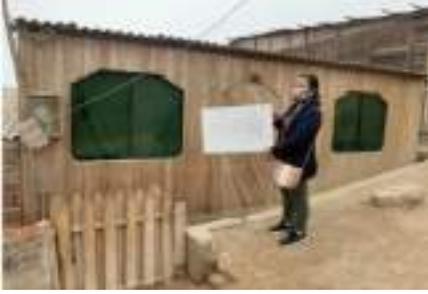
Manzana:	0'		
Lote:	6		
Etapas:	Ampliación		
Nombre de Poseionario:	JUAN AURELIO QUISPE JARA		
Cantidad de personas adultas			
Cantidad de personas menores			
Miembros del hogar con discapacidad	si ( )	No ( )	
Miembro del hogar en estado gestante	si ( )	No ( )	
Ingreso promedio mensual familiar			
Tipo de Material paredes	Estera	( )	<p>MAPA DE RIESGOS</p>

madera	( x )	
material noble	( )		
otros:			
Tipo de Material techos	Estera	( )	
	calamina	( x )	
	material noble	( )	
otros:			
nivel de edificación	1 piso	( x )	
	2 piso	( )	
	3 piso	( )	
tipo de servicio de agua	agua potable	( )	
	ciandro	( )	
	otros:	plón	
Tipo de servicio de desagüe	Desagüe	( x )	
	letrina	( )	
	silo	( )	
	otros:		
Tiene luz eléctrica	si ( x )	No ( )	
Tipo de material de acceso	via asfaltada	( )	
	tierra	( x )	
	escalera	( )	
Nivel Riesgo	Muy Alto	( )	
	Alto	( x )	
	Medio	( )	
	Bajo	( )	
Comentarios:	El nivel de Riesgo es Alto

Vivienda prefabricada con baja resistencia sísmica, cercana al desnivel lateral del terreno Construir muro de contención

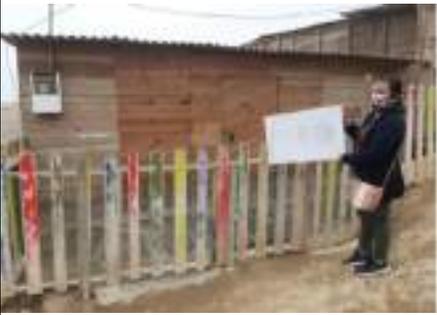
Manzana:	0'		
Lote:	7		
Etapas:	Ampliación		
Nombre de Posionario:	ELVIN LOZADA HERRERA		
Cantidad de personas adultas			
Cantidad de personas menores			
Miembros del hogar con discapacidad	si ( )	No ( )	
Miembro del hogar en estado gestante	si ( )	No ( )	
Ingreso promedio mensual familiar			
Tipo de Material paredes	Estera	( )	<p>MAPA DE RIESGOS</p>

madera	( x )	
	material noble	( )	
Tipo de Material techos	otros:		
	Estera	( )	
	calamina	( x )	
	material noble	( )	
nivel de edificación	otros:		
	1 piso	( x )	
	2 piso	( )	
tipo de servicio de agua	3 piso	( )	
	agua potable	( )	
	cilindro	( )	
Tipo de servicio de desagüe	otros:	pilón	
	Desagüe	( x )	
	letrina	( )	
	silo	( )	
Tiene luz eléctrica	otros:		
	si ( x )	No ( )	
Tipo de material de acceso	vía asfaltada	( )	
	tierra	( x )	
	escalera	( )	
Nivel Riesgo	Muy Alto	( )	
	Alto	( x )	
	Medio	( )	
	Bajo	( )	
Comentarios:	El nivel de Riesgo es Alto

Vivienda prefabricada con baja resistencia sísmica, cercana al desnivel lateral del terreno		
	Construir muro de contención

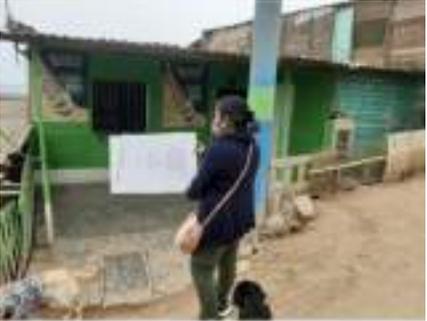
Manzana:	0'		
Lote:	8		
Etapas:	Ampliación		
Nombre de Posionario:	NELSO LOZADA HERRERA		
Cantidad de personas adultas			
Cantidad de personas menores			
Miembros del hogar con discapacidad	si ( )	No ( )	
Miembro del hogar en estado gestante	si ( )	No ( )	
Ingreso promedio mensual familiar			
Tipo de Material paredes	Estera	( )	<p>MAPA DE RIESGOS</p>

madera	( x )	
	materia noble	( )	
	otros:		
Tipo de Material techos	Estera	( )	
	calamina	( x )	
	materia noble	( )	
	otros:	.....	
nivel de edificación	1 piso	( x )	
	2 piso	( )	
	3 piso	( )	
tipo de servicio de agua	agua potable	( )	
	cilindro	( )	
	otros:	plón	
Tipo de servicio de desagüe	Desagüe	( x )	
	letrina	( )	
	silo	( )	
	otros:	.....	
Tiene luz eléctrica	si ( x )	No ( )	
Tipo de material de acceso	vía asfaltada	( )	
	tierra	( x )	
	escalera	( )	
Nivel Riesgo	Muy Alto	( )	
	Alto	( x )	
	Medio	( )	
	Bajo	( )	
Comentarios:	El nivel de Riesgo es Alto

Vivienda prefabricada con baja resistencia sísmica, cercana al desnivel lateral del terreno		
	Construir muro de contención

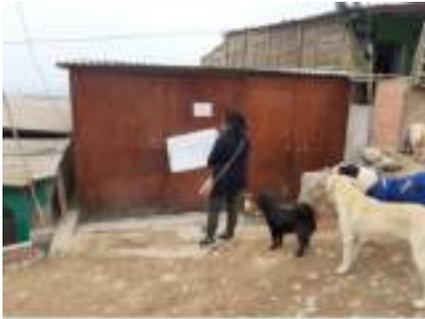
Manzana:	0'		
Lote:	9		
Etapas:	Ampliación		
Nombre de Posionario:	ROSA ELSA ARANA LIMACHE		
Cantidad de personas adultas			
Cantidad de personas menores			
Miembros del hogar con discapacidad	si ( )	No ( )	
Miembro del hogar en estado gestante	si ( )	No ( )	
Ingreso promedio mensual familiar			
Tipo de Material paredes	Estera	( )	<p>MAPA DE RIESGOS</p>

madera	(x)	
	material noble	( )	
	otros:		
Tipo de Material techos	Estera	( )	
	calamina	(x)	
	material noble	( )	
	otros:	.....	
nivel de edificación	1 piso	(x)	
	2 piso	( )	
	3 piso	( )	
tipo de servicio de agua	agua potable	( )	
	cilindro	( )	
	otros:	plón	
Tipo de servicio de desagüe	Desagüe	(x)	
	letrina	( )	
	silo	( )	
	otros:	.....	
Tiene luz eléctrica	si (x)	No ( )	
Tipo de material de acceso	via asfaltada	( )	
	tierra	(x)	
	escalera	( )	
Nivel Riesgo	Muy Alto	( )	
	Alto	(x)	
	Medio	( )	
	Bajo	( )	
Comentarios:	El nivel de Riesgo es Alto

Vivienda prefabricada con baja resistencia sísmica, cercana al desnivel lateral del terreno Construir muro de contención

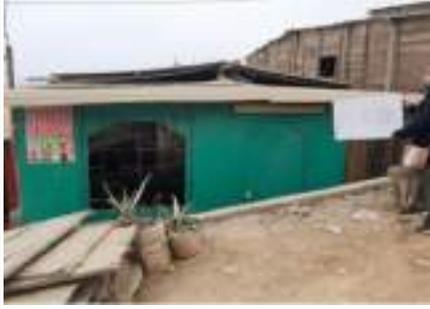
Manzana:	0'		
Lote:	10		
Etapas:	Ampliación		
Nombre de Posionario:	ROCIO TUANAMA TUANAMA		
Cantidad de personas adultas			
Cantidad de personas menores			
Miembros del hogar con discapacidad	si ( )	No ( )	
Miembro del hogar en estado gestante	si ( )	No ( )	
Ingreso promedio mensual familiar			
Tipo de Material paredes	Estera	( )	
	madera	( x )	
	material noble	( )	
	otros:		
Tipo de Material techos	Estera	( )	
	calamina	( x )	
	material noble	( )	
	otros:	.....	
nivel de edificación	1 piso	( x )	
	2 piso	( )	
	3 piso	( )	
tipo de servicio de agua	agua potable	( )	
	clindro	( )	
	otros:	pilón	
Tipo de servicio de desagüe	Desagüe	( x )	
	letrina	( )	
	silo	( )	
otros:	.....		
Tiene luz eléctrica	si ( x )	No ( )	
Tipo de material de acceso	via asfaltada	( )	
	tierra	( x )	
	escalera	( )	
Nivel Riesgo	Muy Alto	( )	
	Alto	( x )	
	Medio	( )	
	Bajo	( )	
Comentarios:	El nivel de Riesgo es Alto

Vivienda prefabricada con baja resistencia sísmica, cercana al desnivel lateral del terreno		
	Construir muro de contención		
			<p>MAPA DE RIESGOS</p>
