**INFORME DE EVALUACIÓN DE RIESGO POR SISMO EN EL  
ASENTAMIENTO HUMANO 1ro DE MAYO VILLAMOTO, DISTRITO DE  
VENTANILLA, PROVINCIA CONSTITUCIONAL DEL CALLAO, REGIÓN  
CALLAO**

**1° DE MAYO VILLAMOTO**

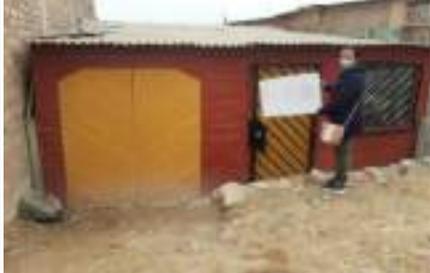
Manzana:	0'		
Lote:	11		
Etapas:	Ampliación		
Nombre de Posesionario:	ELVA ROSMERI FARRAÑON		
Cantidad de personas adultas			
Cantidad de personas menores			
Miembros del hogar con discapacidad	si ( )	No ( )	
Miembro del hogar en estado gestante	si ( )	No ( )	
Ingreso promedio mensual familiar			
Tipo de Material paredes	Estera	( )	
	madera	( x )	
	material noble	( )	
	otros:		
Tipo de Material techos	Estera	( )	
	calamina	( x )	
	material noble	( )	
	otros:	.....	
nivel de edificación	1 piso	( x )	
	2 piso	( )	
	3 piso	( )	
tipo de servicio de agua	agua potable	( )	
	clindro	( )	
	otros:	plón	
Tipo de servicio de desagüe	Desagüe	( x )	
	letrina	( )	
	silo	( )	
	otros:	.....	
Tiene luz eléctrica	si ( x )	No ( )	
Tipo de material de acceso	via asfaltada	( )	
	tierra	( x )	
	escalera	( )	
Nivel Riesgo	Muy Alto	( )	
	Alto	( )	
	Medio	( x )	
	Bajo	( )	
Comentarios:	El nivel de Riesgo es Media

Vivienda prefabricada con baja resistencia sísmica		
	Construir muro de contención		
			<p>MAPA DE RIESGOS</p>

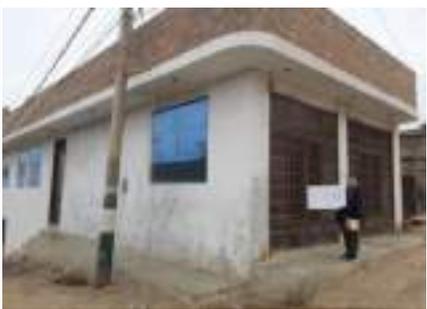
Manzana:	0'		
Lote:	12		
Etapas:	Ampliación		
Nombre de Posesionario:	ALICIA OICHINGUA ROMAN		
Cantidad de personas adultas			
Cantidad de personas menores			
Miembros del hogar con discapacidad	si ( )	No ( )	
Miembro del hogar en estado gestante	si ( )	No ( )	
Ingreso promedio mensual familiar			
Tipo de Material paredes	Estera	( )	<p>MAPA DE RIESGOS</p>

madera	( )	
material noble	(x)		
otros:			
Tipo de Material techos	Estera	( )	
	calamina	( )	
	material noble	(x)	
otros:			
nivel de edificación	1 piso	(x)	
	2 piso	( )	
	3 piso	( )	
tipo de servicio de agua	agua potable	( )	
	cilindro	( )	
	otros:	pillón	
Tipo de servicio de desagüe	Desagüe	(x)	
	letrina	( )	
	silo	( )	
	otros:		
Tiene luz eléctrica	si (x)	No ( )	
Tipo de material de acceso	vía asfaltada	( )	
	tierra	( )	
	escalera	(x)	
Nivel Riesgo	Muy Alto	( )	
	Alto	( )	
	Medio	( )	
	Bajo	(x)	
Comentarios:	El nivel de Riesgo es Bajo

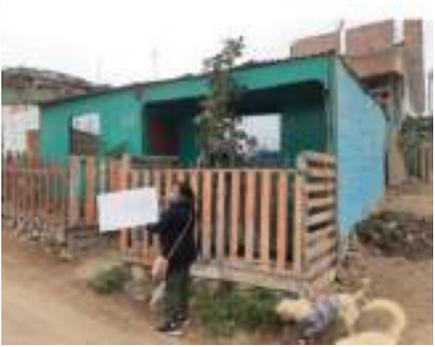
Manzana:	0'		
Lote:	13		
Etapas:	Ampliación		
Nombre de Posionario:	WICHO FERNANDEZ SANCHEZ		
Cantidad de personas adultas			<p>MAPA DE RIESGOS</p>

Cantidad de personas menores			
Miembros del hogar con discapacidad	si ( )	No ( )	
Miembro del hogar en estado gestante	si ( )	No ( )	
Ingreso promedio mensual familiar			
Tipo de Material paredes	Estera	( )	
	madera	( x )	
	material noble	( )	
Tipo de Material techos	otros:		
	Estera	( )	
	calamina	( x )	
	material noble	( )	
nivel de edificación	otros:		
	1 piso	( x )	
	2 piso	( )	
	3 piso	( )	
tipo de servicio de agua	agua potable	( )	
	cilindro	( )	
	otros:	pilón	
Tipo de servicio de desagüe	Desagüe	( x )	
	letrina	( )	
	silo	( )	
	otros:		
Tiene luz eléctrica	si ( x )	No ( )	
Tipo de material de acceso	vía asfaltada	( )	
	tierra	( x )	
	escalera	( )	
Nivel Riesgo	Muy Alto	( )	
	Alto	( )	
	Medio	( x )	
	Bajo	( )	
Comentarios:	El nivel de Riesgo es Medio

Vivienda prefabricada con baja resistencia sísmica		
	Terreno ubicado en parte media

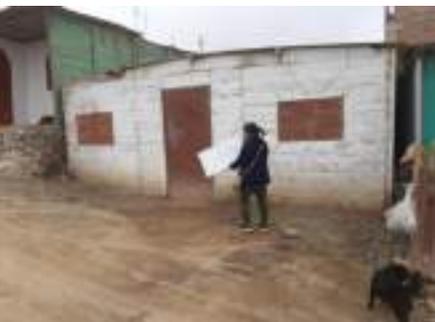
Manzana:	0'		
Lote:	14		
Etapas:	Ampliación		
Nombre de Posionario:	GINO ALEXANDER URBINA HERNANDEZ		
Cantidad de personas adultas			<p style="text-align: center;">MAPA DE RIESGOS</p>

Cantidad de personas menores			
Miembros del hogar con discapacidad	si ( )	No ( )	
Miembro del hogar en estado gestante	si ( )	No ( )	
Ingreso promedio mensual familiar			
Tipo de Material paredes	Estera	( )	
	madera	( x )	
	material noble	( )	
	otros:		
Tipo de Material techos	Estera	( )	
	calamina	( x )	
	material noble	( )	
	otros:	.....	
nivel de edificación	1 piso	( x )	
	2 piso	( )	
	3 piso	( )	
tipo de servicio de agua	agua potable	( )	
	cilindro	( )	
	otros:	pilón	
Tipo de servicio de desagüe	Desagüe	( x )	
	letrina	( )	
	silo	( )	
	otros:	.....	
Tiene luz eléctrica	si ( x )	No ( )	
Tipo de material de acceso	vía asfaltada	( )	
	tierra	( x )	
	escalera	( )	
Nivel Riesgo	Muy Alto	( )	
	Alto	( )

Medio	( x )	
	Bajo	( )	
Comentarios:	El nivel de Riesgo es Medio		
	Vivienda prefabricada con baja resistencia sísmica		
	Construir muro de contención

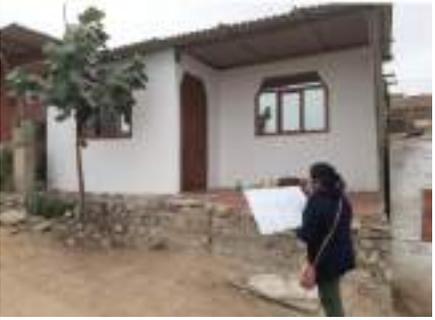
Manzana:	0'		
Lote:	15		
Etapas:	Ampliación		
Nombre de Posionario:	MARIA ELENA HUAMANI PUJA		
Cantidad de personas adultas			
Cantidad de personas menores			
Miembros del hogar con discapacidad	si ( )	No ( )	
Miembro del hogar en estado gestante	si ( )	No ( )	
Ingreso promedio mensual familiar			
Tipo de Material paredes	Estera	( )	
	madera	( x )	
	material noble	( )	
	otros:		
Tipo de Material techos	Estera	( )	
	calamina	( x )	
	material noble	( )	
	otros:	.....	
nivel de edificación	1 piso	( x )	
	2 piso	( )	
	3 piso	( )	
tipo de servicio de agua	agua potable	( )	
	cilindro	( )	
	otros:	pillón	
Tipo de servicio de desagüe	Desagüe	( x )	
	letrina	( )	
	silo	( )	
	otros:	.....	
Tiene luz eléctrica	si ( x )	No ( )	
Tipo de material de acceso	vía asfaltada	( )	
	tierra	( x )	
	escalera	( )	
Nivel Riesgo	Muy Alto	( )	
	Alto	( x )	
	Medio	( )	
	Bajo	( )	
Comentarios:	El nivel de Riesgo es Alta

Vivienda prefabricada con baja resistencia sísmica y cercana al desnivel lateral del terreno		
	Construir muro de contención

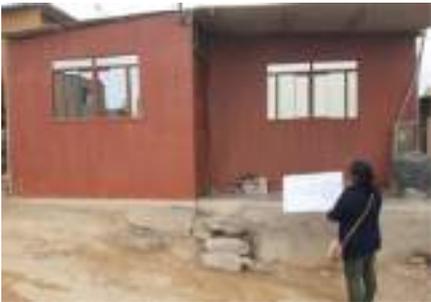
Manzana:	0'		
Lote:	16		
Etapas:	Ampliación		
Nombre de Poseionario:	JULIO DANIEL MARCELO CASTRO		
Cantidad de personas adultas			
Cantidad de personas menores			
Miembros del hogar con discapacidad	si ( )	No ( )	
Miembro del hogar en estado gestante	si ( )	No ( )	
Ingreso promedio mensual familiar			
Tipo de Material paredes	Estera	( )	
	madera	( x )	
	material noble	( )	
	otros:		
Tipo de Material techos	Estera	( )	
	calamina	( x )	
	material noble	( )	
	otros:	.....	
nivel de edificación	1 piso	( x )	
	2 piso	( )	
	3 piso	( )	
tipo de servicio de agua	agua potable	( )	
	ci lindro	( )	
	otros:	pilón	
Tipo de servicio de desagüe	Desagüe	( x )	
	letrina	( )	
	silo	( )	
	otros:	.....	
Tiene luz eléctrica	si ( x )	No ( )	
Tipo de material de acceso	via asfaltada	( )	
	tierra	( x )	
	escalera	( )	
Nivel Riesgo	Muy Alto	( )	
	Alto	( )	
	Medio	( x )	
	Bajo	( )	
Comentarios:	El nivel de Riesgo es Media

Vivienda prefabricada con baja resistencia sísmica y cercana al desnivel lateral del terreno Terreno ubicado en parte media. Construir muro de contención		
			<p>MAPA DE RIESGOS</p>

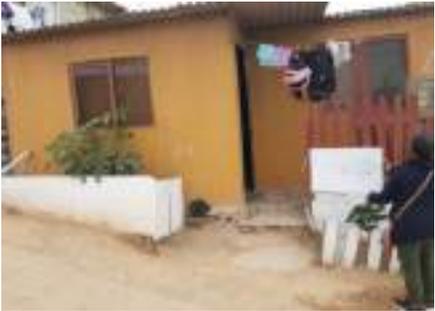
Manzana:	0'		
Lote:	17		
Etapas:	Ampliación		
Nombre de Posionario:	ROYMER VARONI LINARES GUEVARA		
Cantidad de personas adultas			
Cantidad de personas menores			
Miembros del hogar con discapacidad	si ( )	No ( )	
Miembro del hogar en estado gestante	si ( )	No ( )	
Ingreso promedio mensual familiar			
Tipo de Material paredes	Estera	( )	<p>MAPA DE RIESGOS</p>

madera	( x )	
	material noble	( )	
	otros:		
Tipo de Material techos	Estera	( )	
	calamina	( x )	
	material noble	( )	
	otros:	.....	
nivel de edificación	1 piso	( x )	
	2 piso	( )	
	3 piso	( )	
tipo de servicio de agua	agua potable	( )	
	cilindro	( )	
	otros:	pilón	
Tipo de servicio de desagüe	Desagüe	( x )	
	letrina	( )	
	silo	( )	
	otros:	.....	
Tiene luz eléctrica	si ( x )	No ( )	
Tipo de material de acceso	vía asfaltada	( )	
	tierra	( x )	
	escalera	( )	
Nivel Riesgo	Muy Alto	( )	
	Alto	( )	
	Medio	( x )	
	Bajo	( )	
Comentarios:	El nivel de Riesgo es Media

Vivienda prefabricada con baja resistencia sísmica y cercana al desnivel lateral del terreno Terreno ubicado en parte media. Construir muro de contención

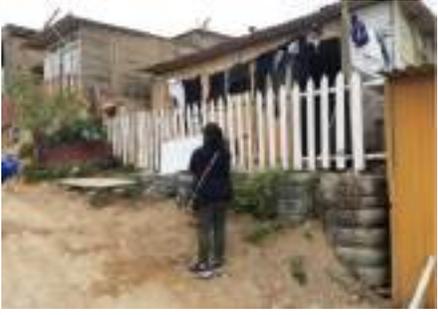
Manzana:	0'		
Lote:	18		
Etapas:	Ampliación		
Nombre de Posionario:	CANDELARIA GONZALES GOMEZ		
Cantidad de personas adultas			
Cantidad de personas menores			
Miembros del hogar con discapacidad	si ( )	No ( )	
Miembro del hogar en estado gestante	si ( )	No ( )	
Ingreso promedio mensual familiar			
Tipo de Material paredes	Estera	( )	<p>MAPA DE RIESGOS</p>

madera	( x )	
	material noble	( )	
	otros:		
Tipo de Material techos	Estera	( )	
	calamina	( x )	
	material noble	( )	
	otros:	.....	
nivel de edificación	1 piso	( x )	
	2 piso	( )	
	3 piso	( )	
tipo de servicio de agua	agua potable	( )	
	ciandro	( )	
	otros:	pilón	
Tipo de servicio de desagüe	Desagüe	( x )	
	letrina	( )	
	silo	( )	
	otros:	.....	
Tiene luz eléctrica	si ( x )	No ( )	
Tipo de material de acceso	via asfaltada	( )	
	tierra	( x )	
	escalera	( )	
Nivel Riesgo	Muy Alto	( )	
	Alto	( x )	
	Medio	( )	
	Bajo	( )	
Comentarios:	El nivel de Riesgo es Alta

Vivienda prefabricada con baja resistencia sísmica y cercana al desnivel lateral del terreno apoyándose sobre neumáticos		
	Terreno ubicado en parte media. Construir muro de contención

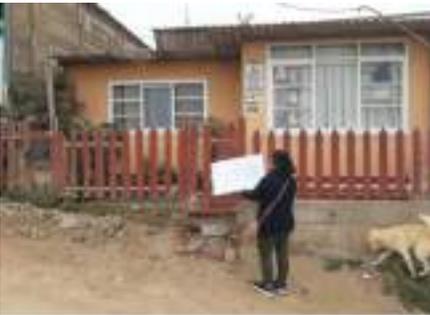
Manzana:	0'		
Lote:	19		
Etapas:	Ampliación		
Nombre de Posesionario:	EDITH TORMONTA SANCHEZ RICSE		
Cantidad de personas adultas			
Cantidad de personas menores			
Miembros del hogar con discapacidad	si ( )	No ( )	
Miembro del hogar en estado gestante	si ( )	No ( )	
Ingreso promedio mensual familiar			
Tipo de Material paredes	Estera	( )	
	madera	( x )	
	material noble	( )	
	otros:		
Tipo de Material techos	Estera	( )	
	calamina	( x )	
	material noble	( )	
	otros:		
nivel de edificación	1 piso	( x )	
	2 piso	( )	
	3 piso	( )	
tipo de servicio de agua	agua potable	( )	
	cilindro	( )	
	otros:	pilón	
Tipo de servicio de desagüe	Desagüe	( x )	
	letrina	( )	
	silo	( )	
	otros:		
Tiene luz eléctrica	si ( x )	No ( )	
Tipo de material de acceso	vía asfaltada	( )	
	tierra	( x )	
	escalera	( )	
Nivel Riesgo	Muy Alto	( )	
	Alto	( x )	
	Medio	( )	
	Bajo	( )	
Comentarios:	El nivel de Riesgo es Alta

Vivienda prefabricada con baja resistencia sísmica y cercana al desnivel lateral del terreno apoyándose sobre neumáticos		
	Terreno ubicado en parte media. Construir muro de contención

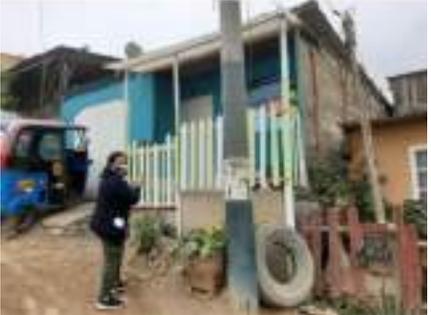
Manzana:	0'			
Lote:	20			
Etapas:	Ampliación			
Nombre de Posionario:	EDDY PEREIRA FIGUEREDO			
Cantidad de personas adultas				
Cantidad de personas menores				
Miembros del hogar con discapacidad	si ( )	No ( )		
Miembro del hogar en estado gestante	si ( )	No ( )		
Ingreso promedio mensual familiar				
Tipo de Material paredes	Estera	( )	<p>MAPA DE RIESGOS</p>

madera	( x )		
material noble	( )			
otros:				
Tipo de Material techos	Estera	( )		
	calamina	( x )		
	material noble	( )		
	otros:			
nivel de edificación	1 piso	( x )		
	2 piso	( )		
	3 piso	( )		
tipo de servicio de agua	agua potable	( )		
	cilindro	( )		
Tipo de servicio de desagüe	otros:	pilón		
	Desagüe	( x )		
	letrina	( )		
	silo	( )		
otros:				
Tiene luz eléctrica	si ( x )	No ( )		
Tipo de material de acceso	vía asfaltada	( )		
	tierra	( x )		
	escalera	( )		
Nivel Riesgo	Muy Alto	( )		
	Alto	( x )		
	Medio	( )

Bajo	( )		
Comentarios:	El nivel de Riesgo es Alta			
	Vivienda prefabricada con baja resistencia sísmica y cercana al desnivel lateral del terreno apoyándose sobre neumáticos			
	Terreno ubicado en parte media. Construir muro de contención

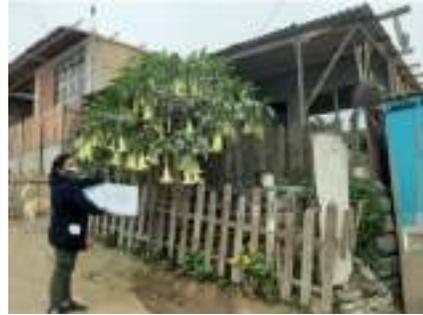
Asentamiento Humano :	Villamoto	
Manzana:	0'	
Lote:	21	
Etapas:	Ampliación	
Nombre de Posionario:	JUDY ANDREA BUSTAMANTE SANCHEZ	
Cantidad de personas adultas		
Cantidad de personas menores		
Miembros del hogar con discapacidad	si ( )	No ( )
Miembro del hogar en estado gestante	si ( )	No ( )
Ingreso promedio mensual familiar		
Tipo de Material paredes	Estera	( )
	madera	( x )
	material noble	( )
	otros:	
Tipo de Material techos	Estera	( )
	calamina	( x )
	material noble	( )
	otros:	
nivel de edificación	1 piso	( x )
	2 piso	( )
	3 piso	( )
	otros:	
tipo de servicio de agua	agua potable	( )
	cilindro	( )
	otros:	pilón
	Desagüe	( x )
Tipo de servicio de desagüe	letrina	( )
	silo	( )
	otros:	
	Tiene luz eléctrica	si ( x )
Tipo de material de acceso	via asfaltada	( )
	tierra	( x )
	escalera	( )
	otros:	
Nivel Riesgo	Muy Alto	( )
	Alto	( x )
	Medio	( )
	Bajo	( )
Comentarios:	El nivel de Riesgo es Alta	
	Vivienda prefabricada con baja resistencia sísmica y cercana al desnivel lateral del terreno apoyándose sobre neumáticos Terreno ubicado en parte media. Construir muro de contención y colocar una base estable

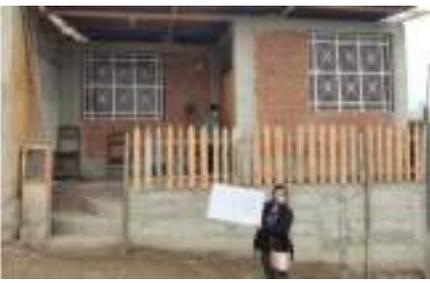
Manzana:	0'		
Lote:	22		
Etapas:	Ampliación		
Nombre de Posionario:	ANA CECILIA TORRES CUEVA		
Cantidad de personas adultas			
Cantidad de personas menores			
Miembros del hogar con discapacidad	si ( )	No ( )	
Miembro del hogar en estado gestante	si ( )	No ( )	
Ingreso promedio mensual familiar			
Tipo de Material paredes	Estera	( )	
	madera	( )	
	material noble	(x)	
	otros:		
Tipo de Material techos	Estera	( )	
	calamina	(x)	
	material noble	( )	
	otros:	.....	
nivel de edificación	1 piso	(x)	
	2 piso	( )	
	3 piso	( )	
tipo de servicio de agua	agua potable	( )	
	cilindro	( )	
	otros:	pilón	
Tipo de servicio de desagüe	Desagüe	(x)	
	letrina	( )	
	silo	( )	
	otros:	.....	
Tiene luz eléctrica	si (x)	No ( )	
Tipo de material de acceso	via asfaltada	( )	
	tierra	( )	
	escalera	(x)	
Nivel Riesgo	Muy Alto	( )	
	Alto	( )	
	Medio	( )	
	Bajo	(x)	
Comentarios:	El nivel de Riesgo es Bajo		
	Terreno ubicado en parte alta

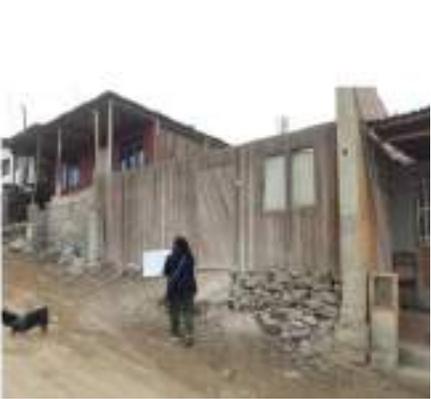
Manzana:	0'		
Lote:	23		
Etapas:	Ampliación		
Nombre de Posesionario:	DANI VALERIA MORI RIVERO		
Cantidad de personas adultas			
Cantidad de personas menores			
Miembros del hogar con discapacidad	si ( )	No ( )	
Miembro del hogar en estado gestante	si ( )	No ( )	
Ingreso promedio mensual familiar			
Tipo de Material paredes	Estera	( )	
	madera	( x )	
	material noble	( )	
	otros:		
Tipo de Material techos	Estera	( )	
	calamina	( x )	
	material noble	( )	
	otros:	.....	
nivel de edificación	1 piso	( x )	
	2 piso	( )	
	3 piso	( )	
tipo de servicio de agua	agua potable	( )	
	clindro	( )	
	otros:	plón	
Tipo de servicio de desagüe	Desagüe	( x )	
	letrina	( )	
	silo	( )	
	otros:	.....	
Tiene luz eléctrica	si ( x )	No ( )	
Tipo de material de acceso	via asfaltada	( )	
	tierra	( x )	
	escalera	( )	
Nivel Riesgo	Muy Alto	( )	
	Alto	( x )	
	Medio	( )	
	Bajo	( )	
Comentarios:	El nivel de Riesgo es Alta

Vivienda prefabricada con baja resistencia sísmica y apoyándose sobre pirca		
	Terreno ubicado en parte alta. Construir muro de contención		
			<p>MAPA DE RIESGOS</p>

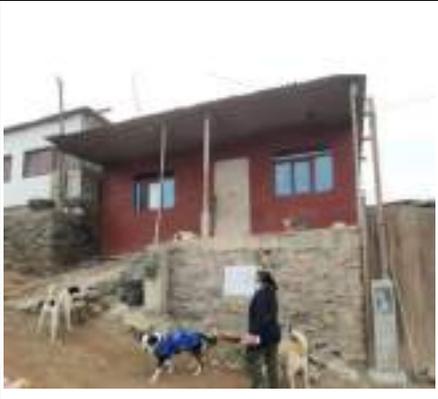
Miembros del hogar con discapacidad	si ( )	No ( )	
Miembro del hogar en estado gestante	si ( )	No ( )	
Ingreso promedio mensual familiar			
Tipo de Material paredes	Estera	( )	
	madera	( x )	
	material noble	( )	
	otros:		
Tipo de Material techos	Estera	( )	
	calamina	( x )	
	material noble	( )	
	otros:	.....	
nivel de edificación	1 piso	( x )	
	2 piso	( )	
	3 piso	( )	
tipo de servicio de agua	agua potable	( )	
	cilindro	( )	
	otros:	pillón	
Tipo de servicio de desagüe	Desagüe	( x )	
	letrina	( )	
	silo	( )	
	otros:	.....	
Tiene luz eléctrica	si ( x )	No ( )	
Tipo de material de acceso	via asfaltada	( )	
	tierra	( x )	
	escalera	( )	
Nivel Riesgo	Muy Alto	( )	
	Alto	( x )	
	Medio	( )	
	Bajo	( )	
Comentarios:	El nivel de Riesgo es Alta

Vivienda prefabricada con baja resistencia sísmica y cercana al desnivel lateral del terreno		
	Terreno ubicado en parte alta. Construir muro de contención

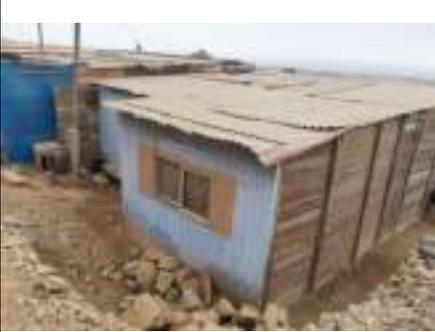
Miembros del hogar con discapacidad	si ( )	No ( )	
Miembro del hogar en estado gestante	si ( )	No ( )	
Ingreso promedio mensual familiar			
Tipo de Material paredes	Estera	( )	
	madera	( x )	
	material noble	( )	
Tipo de Material techos	otros:		
	Estera	( )	
	calamina	( x )	
	material noble	( )	
nivel de edificación	otros:		
	1 piso	( x )	
	2 piso	( )	
	3 piso	( )	
tipo de servicio de agua	agua potable	( )	
	cilindro	( x )	
	otros:		
Tipo de servicio de desagüe	Desagüe	( )	
	letrina	( )	
	silo	( x )	
	otros:		
Tiene luz eléctrica	si ( x )	No ( )	
Tipo de material de acceso	vía asfaltada	( )	
	tierra	( x )	
	escalera	( )	
Nivel Riesgo	Muy Alto	( )	
	Alto	( )	
	Medio	( x )	
	Bajo	( )	
Comentarios:	El nivel de Riesgo es Media

Vivienda prefabricada con baja resistencia sísmica		
	Terreno ubicado en parte alta. Construir muro de contención

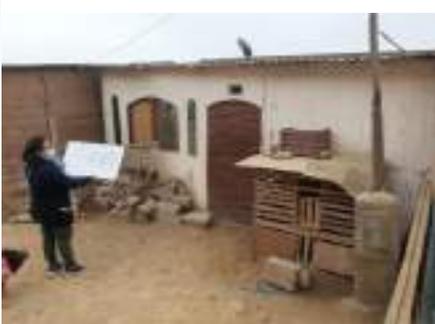
Miembros del hogar con discapacidad	si ( )	No ( )	
Miembro del hogar en estado gestante	si ( )	No ( )	
Ingreso promedio mensual familiar			
Tipo de Material paredes	Estera	( )	
	madera	( x )	
	material noble	( )	
	otros:		
Tipo de Material techos	Estera	( )	
	calamina	( x )	
	material noble	( )	
	otros:	.....	
nivel de edificación	1 piso	( x )	
	2 piso	( )	
	3 piso	( )	
tipo de servicio de agua	agua potable	( )	
	cilindro	( x )	
Tipo de servicio de desagüe	Desagüe	( )	
	letrina	( )	
	silo	( x )	
	otros:	.....	
Tiene luz eléctrica	si ( x )	No ( )	
Tipo de material de acceso	vía asfaltada	( )	
	tierra	( x )	
	escalera	( )	
Nivel Riesgo	Muy Alto	( )	
	Alto	( )	
	Medio	( x )	
	Bajo	( )

Comentarios:	El nivel de Riesgo es Media		
	Vivienda prefabricada con baja resistencia sísmica		
	Terreno ubicado en parte alta con pendiente ligeramente plano

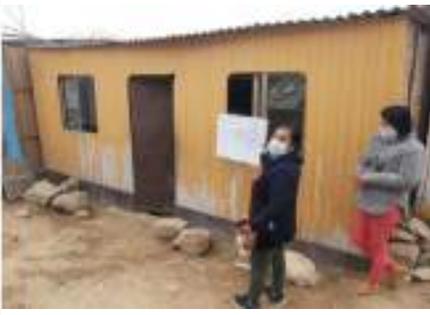
madera	( x )	
	material noble	( )	
	otros:		
Tipo de Material techos	Estera	( )	
	calamina	( x )	
	material noble	( )	
	otros:	.....	
nivel de edificación	1 piso	( x )	
	2 piso	( )	
	3 piso	( )	
tipo de servicio de agua	agua potable	( )	
	cilindro	( x )	
Tipo de servicio de desagüe	otros:	.....	
	Desagüe	( )	
	letrina	( )	
	silo	( x )	
Tiene luz eléctrica	si ( x )	No ( )	
	via asfaltada	( )	
Tipo de material de acceso	tierra	( x )	
	escalera	( )	
Nivel Riesgo	Muy Alto	( )	
	Alto	( )	
	Medio	( x )	
	Bajo	( )	
Comentarios:	El nivel de Riesgo es Media

Vivienda prefabricada con baja resistencia sísmica		
	Terreno ubicado en parte alta con pendiente ligeramente plano

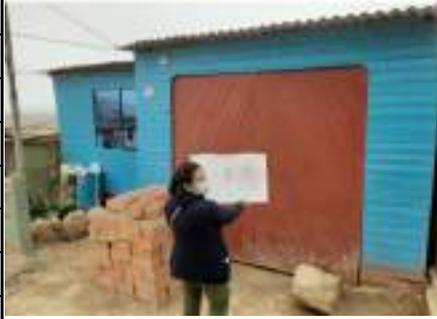
Asentamiento Humano :	Villamoto	
Manzana:	P'	
Lote:	4	
Etapas:	Ampliación	
Nombre de Poseionario:	NERY LUZ PACHERRES AQUINO	
Cantidad de personas adultas		
Cantidad de personas menores		
Miembros del hogar con discapacidad	si ( )	No ( )
Miembro del hogar en estado gestante	si ( )	No ( )
Ingreso promedio mensual familiar		
Tipo de Material paredes	Estera	( )
	madera	( x )
	material noble	( )
otros:		
Tipo de Material techos	Estera	( )
	calamina	( x )
	material noble	( )
otros:		
nivel de edificación	1 piso	( x )
	2 piso	( )
	3 piso	( )
tipo de servicio de agua	agua potable	( )
	cilindro	( x )
	otros:	
Tipo de servicio de desagüe	Desagüe	( )
	letrina	( )
	silo	( x )
otros:		
Tiene luz eléctrica	si ( x )	No ( )
Tipo de material de acceso	via asfaltada	( )
	tierra	( x )
	escalera	( )
Nivel Riesgo	Muy Alto	( )
	Alto	( x )
	Medio	( )
	Bajo	( )
Comentarios:	El nivel de Riesgo es Media	
	Vivienda prefabricada con baja resistencia sísmica

Terreno ubicado en parte alta con pendiente ligeramente plano

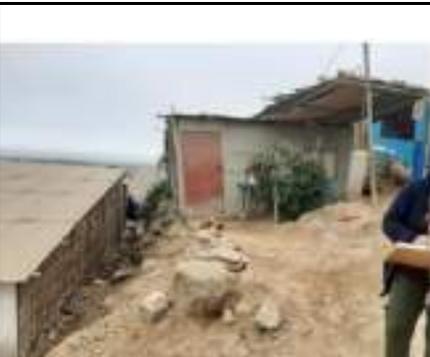
madera	( x )	
	material noble	( )	
	otros:	( )	
Tipo de Material techos	Estera	( )	
	calamina	( x )	
	material noble	( )	
	otros:	( )	
nivel de edificación	1 piso	( x )	
	2 piso	( )	
	3 piso	( )	
tipo de servicio de agua	agua potable	( )	
	cilindro	( x )	
Tipo de servicio de desagüe	Desagüe	( )	
	letrina	( )	
	silo	( x )	
	otros:	( )	
Tiene luz eléctrica	si ( x )	No ( )	
Tipo de material de acceso	via asfaltada	( )	
	tierra	( x )	
	escalera	( )	
Nivel Riesgo	Muy Alto	( )	
	Alto	( x )	
	Medio	( )	
	Bajo	( )	
Comentarios:	El nivel de Riesgo es Alta

Vivienda prefabricada con baja resistencia sísmica y cercana al desnivel lateral del terreno Terreno ubicado en parte alta con pendiente ligeramente inclinada. Construir muro de contención

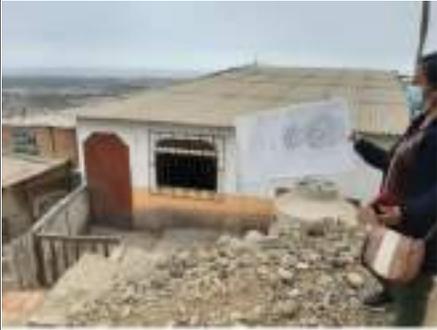
madera	( x )	
	material noble	( )	
otros:			
Tipo de Material techos	Estera	( )	
	calamina	( x )	
	material noble	( )	
otros:			
nivel de edificación	1 piso	( x )	
	2 piso	( )	
	3 piso	( )	
otros:			
tipo de servicio de agua	agua potable	( )	
	ciandro	( x )	
	otros:		
Tipo de servicio de desagüe	Desagüe	( )	
	letrina	( )	
	silo	( x )	
otros:			
Tiene luz eléctrica	si ( x )	No ( )	
Tipo de material de acceso	via asfaltada	( )	
	tierra	( )	
	escalera	( x )	
Nivel Riesgo	Muy Alto	( )	
	Alto	( x )	
	Medio	( )	
	Bajo	( )	
Comentarios:	El nivel de Riesgo es Alta

Vivienda prefabricada con baja resistencia sísmica y cercana al desnivel lateral del terreno apoyándose sobre pirca Terreno ubicado en parte alta con pendiente inclinada. Construir muro de contención

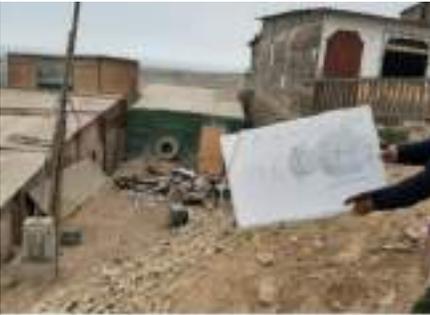
madera	( x )	
	material noble	( )	
	otros:		
Tipo de Material techos	Estera	( )	
	calamina	( x )	
	material noble	( )	
	otros:		
nivel de edificación	1 piso	( x )	
	2 piso	( )	
	3 piso	( )	
tipo de servicio de agua	agua potable	( )	
	cilindro	( x )	
Tipo de servicio de desagüe	otros:		
	Desagüe	( )	
	letrina	( )	
	silo	( x )	
Tiene luz eléctrica	si ( x )	No ( )	
Tipo de material de acceso	vía asfaltada	( )	
	tierra	( x )	
	escalera	( )	
Nivel Riesgo	Muy Alto	( )	
	Alto	( x )	
	Medio	( )	
	Bajo	( )	
Comentarios:	El nivel de Riesgo es Alta

Vivienda prefabricada con baja resistencia sísmica y cercana al desnivel lateral del terreno apoyándose sobre pirca		
	Terreno ubicado en parte alta con pendiente inclinada. Construir muro de contención

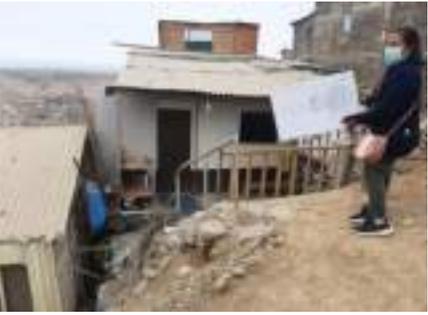
madera	( x )	
	materia noble	( )	
	otros:		
Tipo de Material techos	Estera	( )	
	calamina	( x )	
	materia noble	( )	
	otros:	.....	
nivel de edificación	1 piso	( x )	
	2 piso	( )	
	3 piso	( )	
tipo de servicio de agua	agua potable	( )	
	cilindro	( )	
	otros:	pilón	
Tipo de servicio de desagüe	Desagüe	( x )	
	letrina	( )	
	silo	( )	
	otros:	.....	
Tiene luz eléctrica	si ( x )	No ( )	
Tipo de material de acceso	vía asfaltada	( )	
	tierra	( )	
Nivel Riesgo	escalera	( x )	
	Muy Alto	( )	
	Alto	( x )	
	Medio	( )	
	Bajo	( )	
Comentarios:	El nivel de Riesgo es Alta

Vivienda prefabricada con baja resistencia sísmica y cercana al desnivel lateral del terreno apoyándose sobre pirca y neumático		
	Terreno ubicado en parte alta con pendiente inclinada. Construir muro de contención

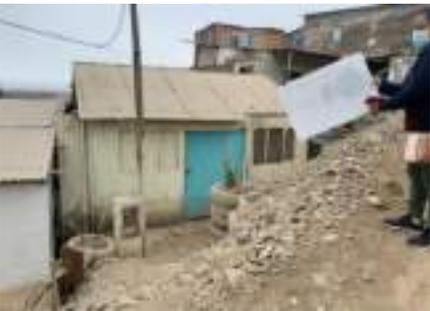
Cantidad de personas menores			
Miembros del hogar con discapacidad	si ( )	No ( )	
Miembro del hogar en estado gestante	si ( )	No ( )	
Ingreso promedio mensual familiar			
Tipo de Material paredes	Estera	( )	
	madera	( x )	
	material noble	( )	
	otros:		
Tipo de Material techos	Estera	( )	
	calamina	( x )	
	material noble	( )	
	otros:		
nivel de edificación	1 piso	( x )	
	2 piso	( )	
	3 piso	( )	
tipo de servicio de agua	agua potable	( )	
	cilindro	( )	
	otros:	plón	
Tipo de servicio de desagüe	Desagüe	( x )	
	letrina	( )	
	silo	( )	
	otros:		
Tiene luz eléctrica	si ( x )	No ( )	
Tipo de material de acceso	via asfaltada	( )	
	tierra	( x )	
	escalera	( )	
Nivel Riesgo	Muy Alto	( )	
	Alto	( x )	
	Medio	( )	
	Bajo	( )	
Comentarios:	El nivel de Riesgo es Alta. Vivienda inhabilitado

Vivienda prefabricada con baja resistencia sísmica y cercana al desnivel lateral del terreno Terreno ubicado en parte alta con pendiente inclinada. Construir muro de contención

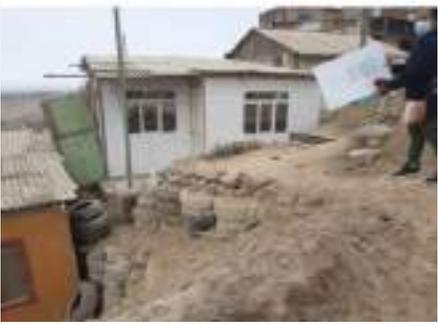
Manzana:	P'		
Lote:	10		
Etapas:	Ampliación		
Nombre de Posionario:	NELLY BEATRIZ SUMARI QUISURUCO		
Cantidad de personas adultas			
Cantidad de personas menores			
Miembros del hogar con discapacidad	si ( )	No ( )	
Miembro del hogar en estado gestante	si ( )	No ( )	
Ingreso promedio mensual familiar			
Tipo de Material paredes	Estera	( )	
	madera	( x )	
	material noble	( )	
	otros:		
Tipo de Material techos	Estera	( )	
	calamina	( x )	
	material noble	( )	
	otros:	.....	
nivel de edificación	1 piso	( x )	
	2 piso	( )	
	3 piso	( )	
tipo de servicio de agua	agua potable	( )	
	clindro	( )	
	otros:	plón	
Tipo de servicio de desagüe	Desagüe	( x )	
	letrina	( )	
	silo	( )	
otros:	.....		
Tiene luz eléctrica	si ( x )	No ( )	
Tipo de material de acceso	via asfaltada	( )	
	tierra	( )	
	escalera	( x )	
Nivel Riesgo	Muy Alto	( )	
	Alto	( x )	
	Medio	( )	
	Bajo	( )	
Comentarios:	El nivel de Riesgo es Alta

Vivienda prefabricada con baja resistencia sísmica y cercana al desnivel lateral del terreno apoyada sobre neumático		
	Terreno ubicado en parte alta con pendiente inclinada. Construir muro de contención		
			<p>MAPA DE RIESGOS</p>

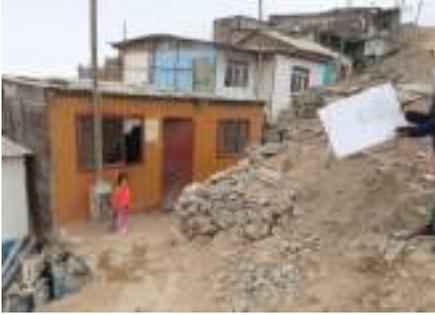
Manzana:	P'		
Lote:	11		
Etapas:	Ampliación		
Nombre de Posionario:	SANTOS SILIPU FLORES		
Cantidad de personas adultas			
Cantidad de personas menores			
Miembros del hogar con discapacidad	si ( )	No ( )	
Miembro del hogar en estado gestante	si ( )	No ( )	
Ingreso promedio mensual familiar			
Tipo de Material paredes	Estera	( )	
	madera	( x )	
	material noble	( )	
	otros:		
Tipo de Material techos	Estera	( )	
	calamina	( x )	
	material noble	( )	
	otros:	.....	
nivel de edificación	1 piso	( x )	
	2 piso	( )	
	3 piso	( )	
tipo de servicio de agua	agua potable	( )	
	clindro	( )	
	otros:	plón	
Tipo de servicio de desagüe	Desagüe	( x )	
	letrina	( )	
	silo	( )	
	otros:	.....	
Tiene luz eléctrica	si ( x )	No ( )	
Tipo de material de acceso	via asfaltada	( )	
	tierra	( x )	
	escalera	( )	
Nivel Riesgo	Muy Alto	( )	
	Alto	( x )	
	Medio	( )	
	Bajo	( )	
Comentarios:	El nivel de Riesgo es Alta

Vivienda prefabricada con baja resistencia sísmica y cercana al desnivel lateral del terreno apoyada sobre neumático		
	Terreno ubicado en parte alta con pendiente inclinada. Construir muro de contención		
			<p>MAPA DE RIESGOS</p>

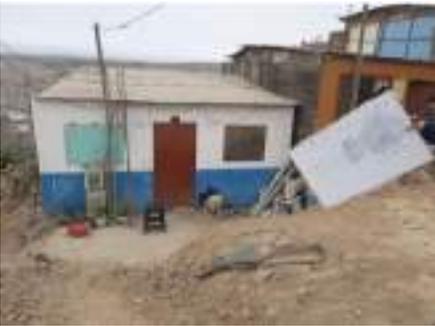
Miembros del hogar con discapacidad	si ( )	No ( )	
Miembro del hogar en estado gestante	si ( )	No ( )	
Ingreso promedio mensual familiar			
Tipo de Material paredes	Estera	( )	
	madera	( x )	
	material noble	( )	
	otros:		
Tipo de Material techos	Estera	( )	
	calamina	( x )	
	material noble	( )	
	otros:	.....	
nivel de edificación	1 piso	( x )	
	2 piso	( )	
	3 piso	( )	
tipo de servicio de agua	agua potable	( )	
	cilindro	( )	
	otros:	pillón	
Tipo de servicio de desagüe	Desagüe	( x )	
	letrina	( )	
	silo	( )	
	otros:	.....	
Tiene luz eléctrica	si ( x )	No ( )	
Tipo de material de acceso	via asfaltada	( )	
	tierra	( x )	
	escalera	( )	
Nivel Riesgo	Muy Alto	( )	
	Alto	( x )	
	Medio	( )	
	Bajo	( )	
Comentarios:	El nivel de Riesgo es Alta

Vivienda prefabricada con baja resistencia sísmica, cercana a desnivel del terreno.		
	Terreno ubicado en parte alta con pendiente inclinada. Construir muro de contención

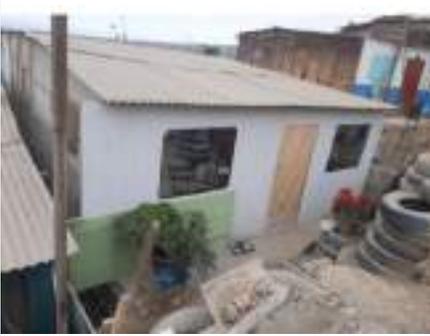
Manzana:	P'		
Lote:	13		
Etapa:	Ampliación		
Nombre de Posionario:	BETTY ELIZABETH SANCHEZ SUYON		
Cantidad de personas adultas			
Cantidad de personas menores			<p>MAPA DE RIESGOS</p>

Miembros del hogar con discapacidad	si ( )	No ( )	
Miembro del hogar en estado gestante	si ( )	No ( )	
Ingreso promedio mensual familiar			
Tipo de Material paredes	Estera	( )	
	madera	( x )	
	material noble	( )	
Tipo de Material techos	otros:		
	Estera	( )	
	calamina	( x )	
	material noble	( )	
nivel de edificación	otros:		
	1 piso	( x )	
	2 piso	( )	
tipo de servicio de agua	3 piso	( )	
	agua potable	( )	
	cilindro	( )	
Tipo de servicio de desagüe	otros:		
	Desagüe	( x )	
	letrina	( )	
	silo	( )	
Tiene luz eléctrica	otros:		
	si ( x )	No ( )	
Tipo de material de acceso	vía asfaltada	( )	
	tierra	( x )	
	escalera	( )	
Nivel Riesgo	Muy Alto	( )	
	Alto	( x )	
	Medio	( )	
	Bajo	( )	
Comentarios:	El nivel de Riesgo es Alta

Vivienda prefabricada con baja resistencia sísmica. Contiene muro de contención en el lado derecho de la vivienda.		
	Terreno ubicado en parte alta con pendiente inclinada. Construir muro de contención parte frontal de la propiedad

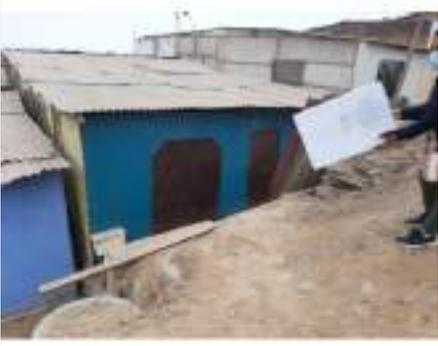
Manzana:	P'		
Lote:	14		
Etapas:	Ampliación		
Nombre de Posionario:	DIANA VANESSA VALLEJOS TELLO		
Cantidad de personas adultas			
Cantidad de personas menores			
Miembros del hogar con discapacidad	si ( )	No ( )	<p>MAPA DE RIESGOS</p>

Miembro del hogar en estado gestante	si ( )	No ( )	
Ingreso promedio mensual familiar			
Tipo de Material paredes	Estera	( )	
	madera	( x )	
	material noble	( )	
	otros:		
Tipo de Material techos	Estera	( )	
	calamina	( x )	
	material noble	( )	
	otros:	.....	
nivel de edificación	1 piso	( x )	
	2 piso	( )	
	3 piso	( )	
tipo de servicio de agua	agua potable	( )	
	cilindro	( )	
	otros:	pilón	
Tipo de servicio de desagüe	Desagüe	( x )	
	letrina	( )	
	silo	( )	
	otros:	.....	
Tiene luz eléctrica	si ( x )	No ( )	
Tipo de material de acceso	vía asfaltada	( )	
	tierra	( )	
	escalera	( x )	
Nivel Riesgo	Muy Alto	( )	
	Alto	( x )	
	Medio	( )	
	Bajo	( )	
Comentarios:	El nivel de Riesgo es Alta

Vivienda prefabricada con baja resistencia sísmica y cercana al desnivel lateral del terreno apoyada sobre neumático		
	Terreno ubicado en parte alta con pendiente inclinada. Construir muro de contención

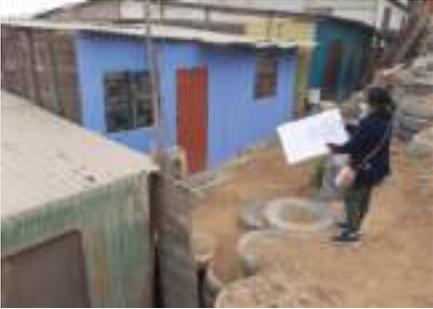
Manzana:	P'		
Lote:	15		
Etapas:	Ampliación		
Nombre de Posionario:	INOSENCIO INGA VILCHEZ		
Cantidad de personas adultas			
Cantidad de personas menores			
Miembros del hogar con discapacidad	si ( )	No ( )	<p style="text-align: center;">MAPA DE RIESGOS</p>

Miembro del hogar en estado gestante	si ( )	No ( )	
Ingreso promedio mensual familiar			
Tipo de Material paredes	Estera	( )	
	madera	( x )	
	material noble	( )	
	otros:		
Tipo de Material techos	Estera	( )	
	calamina	( x )	
	material noble	( )	
	otros:	.....	
nivel de edificación	1 piso	( x )	
	2 piso	( )	
	3 piso	( )	
tipo de servicio de agua	agua potable	( )	
	cilindro	( )	
	otros:	pilón	
Tipo de servicio de desagüe	Desagüe	( x )	
	letrina	( )	
	silo	( )	
	otros:	.....	
Tiene luz eléctrica	si ( x )	No ( )	
Tipo de material de acceso	vía asfaltada	( )	
	tierra	( )	
	escalera	( x )	
Nivel Riesgo	Muy Alto	( )	
	Alto	( x )	
	Medio	( )

Bajo	( )	
Comentarios:	El nivel de Riesgo es Alta		
	Vivienda prefabricada con baja resistencia sísmica y cercana al desnivel lateral del terreno apoyada sobre neumático		
	Terreno ubicado en parte alta con pendiente inclinada. Construir muro de contención

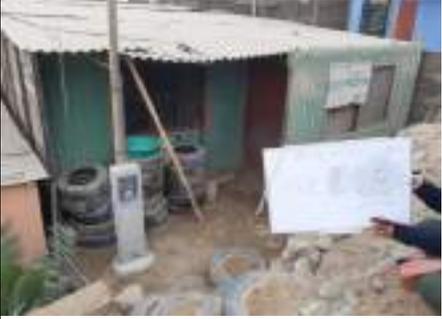
Vivienda prefabricada con baja resistencia sísmica y cercana al desnivel lateral del terreno con muro de contención lado izquierdo		
	Terreno ubicado en parte alta con pendiente inclinada. Construir muro de contención		
			<p>MAPA DE RIESGOS</p>

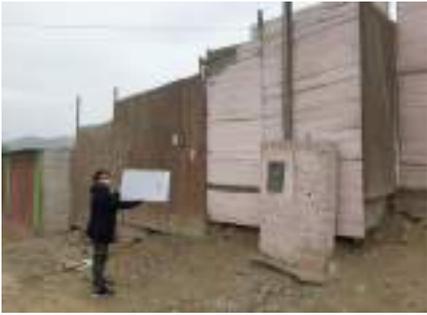
Manzana:	Q'		
Lote:	2		
Etapas:	Ampliación		
Nombre de Posionario:	LEYLA FIORELLA RAQUEL CORDOVA SALINAS		
Cantidad de personas adultas			
Cantidad de personas menores			<p>MAPA DE RIESGOS</p>

Miembros del hogar con discapacidad	si ( )	No ( )	
Miembro del hogar en estado gestante	si ( )	No ( )	
Ingreso promedio mensual familiar			
Tipo de Material paredes	Estera	( )	
	madera	( x )	
	material noble	( )	
Tipo de Material techos	otros:		
	Estera	( )	
	calamina	( )	
	material noble	( )	
nivel de edificación	otros:	.....	
	1 piso	( x )	
	2 piso	( )	
tipo de servicio de agua	3 piso	( )	
	agua potable	( )	
	ciandro	( x )	
Tipo de servicio de desagüe	otros:	.....	
	Desagüe	( )	
	letrina	( )	
Tiene luz eléctrica	silo	( x )	
	otros:	.....	
	si ( x )	No ( )	
Tipo de material de acceso	via asfaltada	( )	
	tierra	( x )	
	escalera	( )	
Nivel Riesgo	Muy Alto	( )	
	Alto	( x )	
	Medio	( )	
	Bajo	( )

Comentarios:	El nivel de Riesgo es Alto		
	Vivienda prefabricada con baja resistencia sísmica, cercana a desnivel del terreno		
	Vivienda ubicada en parte alta y se apoya en suelo inestable. Construir muro de contencion

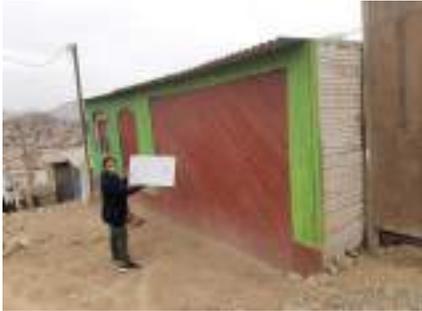
madera	( x )	
	material noble	( )	
Tipo de Material techos	otras:		
	Estera	( )	
	calamina	( x )	
	material noble	( )	
nivel de edificación	otras:		
	1 piso	( x )	
	2 piso	( )	
tipo de servicio de agua	3 piso	( )	
	agua potable	( )	
	cilindro	( x )	
Tipo de servicio de desagüe	otras:		
	Desagüe	( )	
	letrina	( )	
	silo	( x )	
Tiene luz eléctrica	otras:		
	si ( x )	No ( )	
Tipo de material de acceso	vía asfaltada	( )	
	tierra	( x )	
	escalera	( )	
Nivel Riesgo	Muy Alto	( )	
	Alto	( x )	
	Medio	( )	
	Bajo	( )	
Comentarios:	El nivel de Riesgo es Alto

Vivienda prefabricada con baja resistencia sísmica, muy cercana a desnivel del terreno en su parte lateral		
	Vivienda ubicada en parte alta. Construcción de muro de contención parte lateral

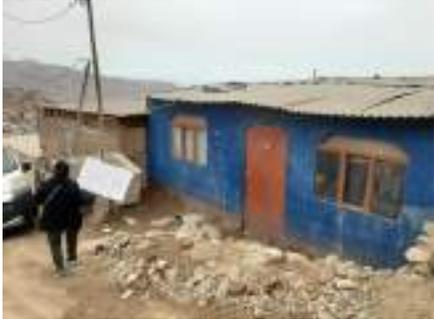
Manzana:	Q'		
Lote:	4		
Etapas:	Ampliación		
Nombre de Posionario:	NORMA CELIA CAÑOZACA PARI		
Cantidad de personas adultas			
Cantidad de personas menores			
Miembros del hogar con discapacidad	si ( )	No ( )	<p>MAPA DE RIESGOS</p>

Miembro del hogar en estado gestante	si ( )	No ( )	
Ingreso promedio mensual familiar			
Tipo de Material paredes	Estera	( )	
	madera	( x )	
	material noble	( )	
	otros:		
Tipo de Material techos	Estera	( )	
	calamina	( x )	
	material noble	( )	
	otros:		
nivel de edificación	1 piso	( x )	
	2 piso	( )	
	3 piso	( )	
tipo de servicio de agua	agua potable	( )	
	cilindro	( x )	
Tipo de servicio de desagüe	Desagüe	( )	
	letrina	( )	
	silo	( x )	
	otros:		
Tiene luz eléctrica	si ( x )	No ( )	
Tipo de material de acceso	vía asfaltada	( )	
	tierra	( x )	
Tipo de material de acceso	escalera	( )	
	Muy Alto	( )	
	Alto	( x )	
	Medio	( )	
Nivel Riesgo	Bajo	( )	
	El nivel de Riesgo es Alto

Comentarios:	Vivienda prefabricada con baja resistencia sísmica		
	Vivienda ubicada en parte alta. Construcción de muro de contención parte lateral

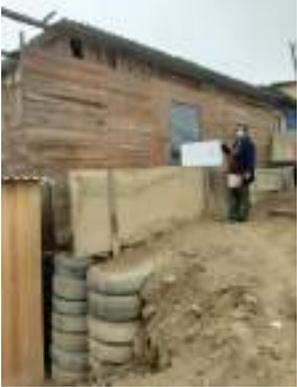
Manzana:	Q'		
Lote:	5		
Etapas:	Ampliación		
Nombre de Posionario:	EDWIN RAMIREZ DO AGUILAR		
Cantidad de personas adultas			
Cantidad de personas menores			
Miembros del hogar con discapacidad	si ( )	No ( )	
Miembro del hogar en estado gestante	si ( )	No ( )	
Ingreso promedio mensual familiar			
Tipo de Material paredes	Estera	( )	
	madera	( x )	
	material noble	( )	
	otros:		
Tipo de Material techos	Estera	( )	
	calamina	( x )	
	material noble	( )	
	otros:		
nivel de edificación	1 piso	( x )	
	2 piso	( )	
	3 piso	( )	
tipo de servicio de agua	agua potable	( )	
	cilindro	( x )	
	otros:		
Tipo de servicio de desagüe	Desagüe	( )	
	letrina	( )	
	silo	( x )	
	otros:		
Tiene luz eléctrica	si ( x )	No ( )	
Tipo de material de acceso	via asfaltada	( )	
	tierra	( x )	
	escalera	( )	
Nivel Riesgo	Muy Alto	( )	
	Alto	( x )	
	Medio	( )	
	Bajo	( )	
Comentarios:	El nivel de Riesgo es Alto		
	Vivienda prefabricada con baja resistencia sísmica apoyada sobre neumáticos, se ubica en parte alta

Vivienda muy cercana a desnivel del terreno en su parte lateral. Construcción de muro de contención		
			<p>MAPA DE RIESGOS</p>

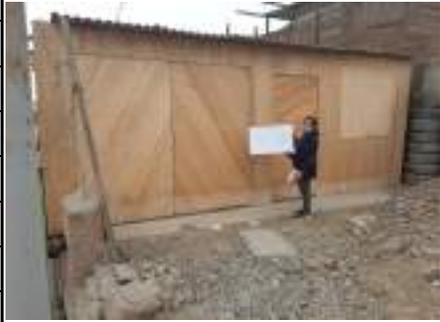
Asentamiento Humano :	Villamoto	
Manzana:	Q'	
Lote:	6	
Etapa:	Ampliación	
Nombre de Posionario:	FRANKLIN ESTEBAN RAMOS ANCCO	
Cantidad de personas adultas		
Cantidad de personas menores		
Miembros del hogar con discapacidad	si ( )	No ( )
Miembro del hogar en estado gestante	si ( )	No ( )
Ingreso promedio mensual familiar		
Tipo de Material paredes	Estera	( )
	madera	( x )
	material noble	( )
	otros:	
Tipo de Material techos	Estera	( )
	calamina	( x )
	material noble	( )
	otros:	.....
nivel de edificación	1 piso	( x )
	2 piso	( )
	3 piso	( )
tipo de servicio de agua	agua potable	( )
	clindro	( )
	otros:	pilón
Tipo de servicio de desagüe	Desagüe	( x )
	letrina	( )
	silo	( )
otros:	.....	
Tiene luz eléctrica	si ( x )	No ( )
Tipo de material de acceso	via asfaltada	( )
	tierra	( x )
	escalera	( )
Nivel Riesgo	Muy Alto	( )
	Alto	( x )
	Medio	( )
	Bajo	( )
Comentarios:	El nivel de Riesgo es Alto	
	Vivienda prefabricada con baja resistencia sísmica, se ubica en parte alta

Vivienda muy cercana a desnivel del terreno en su parte lateral. Construcción de muro de contención

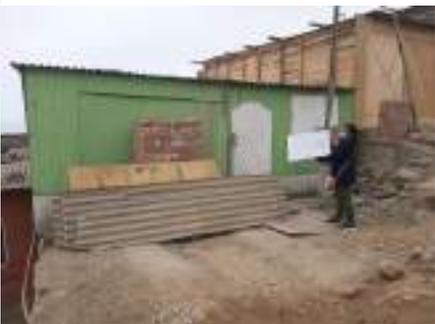
Manzana:	Q'		
Lote:	7		
Etapas:	Ampliación		
Nombre de Posesionario:	BARTOLA PALACIOS GARCIA		
Cantidad de personas adultas			
Cantidad de personas menores			
Miembros del hogar con discapacidad	si ( )	No ( )	
Miembro del hogar en estado gestante	si ( )	No ( )	
Ingreso promedio mensual familiar			
Tipo de Material paredes	Estera	( )	
	madera	( x )	
	material noble	( )	
	otros:		
Tipo de Material techos	Estera	( )	
	calamina	( x )	
	material noble	( )	
	otros:	.....	
nivel de edificación	1 piso	( x )	
	2 piso	( )	
	3 piso	( )	
tipo de servicio de agua	agua potable	( )	
	clindro	( )	
	otros:	plón	
Tipo de servicio de desagüe	Desagüe	( x )	
	letrina	( )	
	silo	( )	
	otros:	.....	
Tiene luz eléctrica	si ( x )	No ( )	
Tipo de material de acceso	via asfaltada	( )	
	tierra	( x )	
	escalera	( )	
Nivel Riesgo	Muy Alto	( )	
	Alto	( x )	
	Medio	( )	
	Bajo	( )	
Comentarios:	El nivel de Riesgo es Alto

Vivienda prefabricada con baja resistencia sísmica, se ubica en parte alta.		
	Vivienda muy cercana a desnivel del terreno en su parte lateral. Construcción de muro de contención		
	<p>MAPA DE RIESGOS</p>

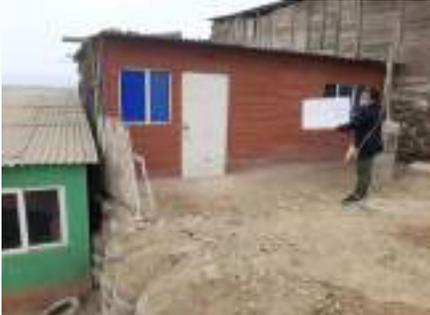
madera	( x )	
	material noble	( )	
	otros:		
Tipo de Material techos	Estera	( )	
	calamina	( x )	
	material noble	( )	
	otros:	.....	
nivel de edificación	1 piso	( x )	
	2 piso	( )	
	3 piso	( )	
tipo de servicio de agua	agua potable	( )	
	cilindro	( x )	
	otros:	.....	
Tipo de servicio de desagüe	Desagüe	( )	
	letrina	( )	
	silo	( x )	
	otros:	.....	
Tiene luz eléctrica	si ( x )	No ( )	
Tipo de material de acceso	via asfaltada	( )	
	tierra	( x )	
	escalera	( )	
Nivel Riesgo	Muy Alto	( )	
	Alto	( x )	
	Medio	( )	
	Bajo	( )

Comentarios:	El nivel de Riesgo es Alto		
	Vivienda prefabricada con baja resistencia sísmica, se ubica en parte alta y se encuentra apoyada sobre neumáticos		
	Vivienda muy cercana a desnivel del terreno en su parte lateral. Construcción de muro de contención

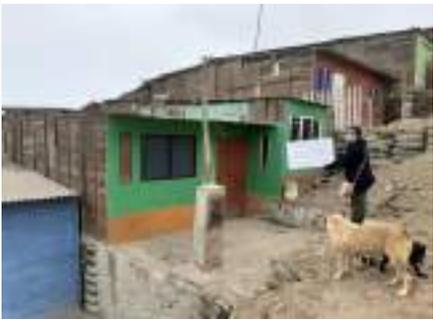
Manzana:	Q'		
Lote:	9		
Etapas:	Ampliación		
Nombre de Posionario:	JOSE ANTONIO HAIMILTUMA JALIXTO		
Cantidad de personas adultas			
Cantidad de personas menores			<p>MAPA DE RIESGOS</p>

Miembros del hogar con discapacidad	si ( )	No ( )	
Miembro del hogar en estado gestante	si ( )	No ( )	
Ingreso promedio mensual familiar			
Tipo de Material paredes	Estera	( )	
	madera	( x )	
	material noble	( )	
Tipo de Material techos	Estera	( )	
	calamina	( x )	
	material noble	( )	
	otros:	.....	
nivel de edificación	1 piso	( x )	
	2 piso	( )	
	3 piso	( )	
tipo de servicio de agua	agua potable	( )	
	clindro	( x )	
	otros:	.....	
Tipo de servicio de desagüe	Desagüe	( )	
	letrina	( )	
	silo	( x )	
	otros:	.....	
Tiene luz eléctrica	si ( x )	No ( )	
Tipo de material de acceso	vía asfaltada	( )	
	tierra	( x )	
	escalera	( )	
Nivel Riesgo	Muy Alto	( )	
	Alto	( x )	
	Medio	( )	
	Bajo	( )	
Comentarios:	El nivel de Riesgo es Alto

Vivienda prefabricada con baja resistencia sísmica, se ubica en parte alta y se encuentra apoyada sobre neumáticos		
	Vivienda muy cercana a desnivel del terreno en su parte lateral. Construcción de muro de contención

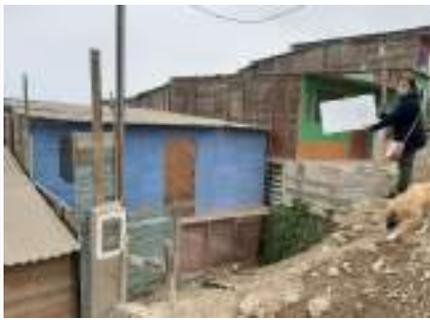
Manzana:	Q'		
Lote:	10		
Etapas:	Ampliación		
Nombre de Posionario:	NATALY ISABEL MALLQUI COLONIO		
Cantidad de personas adultas			
Cantidad de personas menores			
Miembros del hogar con discapacidad	si ( )	No ( )	
Miembro del hogar en estado gestante	si ( )	No ( )	
Ingreso promedio mensual familiar			
Tipo de Material paredes	Estera	( )	
	madera	( x )	
	material noble	( )	
	otros:		
Tipo de Material techos	Estera	( )	
	calamina	( x )	
	material noble	( )	
	otros:	.....	
nivel de edificación	1 piso	( x )	
	2 piso	( )	
	3 piso	( )	
tipo de servicio de agua	agua potable	( )	
	cilindro	( x )	
Tipo de servicio de desagüe	Desagüe	( )	
	letrina	( )	
	silo	( x )	
	otros:	.....	
Tiene luz eléctrica	si ( x )	No ( )	
Tipo de material de acceso	vía asfaltada	( )	
	tierra	( x )	
	escalera	( )	
Nivel Riesgo	Muy Alto	( )	
	Alto	( x )	
	Medio	( )	
	Bajo	( )	
Comentarios:	El nivel de Riesgo es Alto

Vivienda prefabricada con baja resistencia sísmica, se ubica en parte alta		
	Vivienda muy cercana a desnivel del terreno en su parte lateral. Construcción de muro de contención		
		<p>MAPA DE RIESGOS</p>

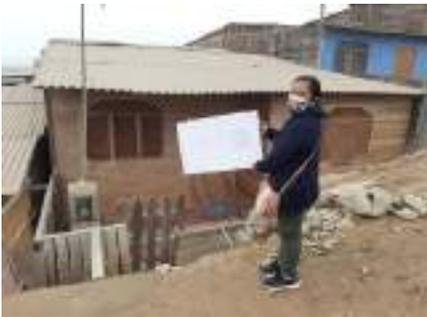
Manzana:	Q'		
Lote:	11		
Etapas:	Ampliación		
Nombre de Posionario:	DEYSI NUÑEZ DIESTRA		
Cantidad de personas adultas			<p>MAPA DE RIESGOS</p>

Cantidad de personas menores			
Miembros del hogar con discapacidad	si ( )	No ( )	
Miembro del hogar en estado gestante	si ( )	No ( )	
Ingreso promedio mensual familiar			
Tipo de Material paredes	Estera	( )	
	madera	( x )	
	material noble	( )	
	otros:		
Tipo de Material techos	Estera	( )	
	calamina	( x )	
	material noble	( )	
	otros:	.....	
nivel de edificación	1 piso	( x )	
	2 piso	( )	
	3 piso	( )	
tipo de servicio de agua	agua potable	( )	
	cilindro	( )	
	otros:	pilón	
Tipo de servicio de desagüe	Desagüe	( x )	
	letrina	( )	
	silo	( )	
	otros:	.....	
Tiene luz eléctrica	si ( x )	No ( )	
Tipo de material de acceso	vía asfaltada	( )	
	tierra	( )	
	escalera	( x )	
Nivel Riesgo	Muy Alto	( )	
	Alto	( x )	
	Medio	( )	
	Bajo	( )	
Comentarios:	El nivel de Riesgo es Alto

Vivienda prefabricada con baja resistencia sísmica, se ubica en parte alta		
	Vivienda muy cercana a desnivel del terreno en su parte lateral. Construcción de muro de contención lateral y frente de la vivienda

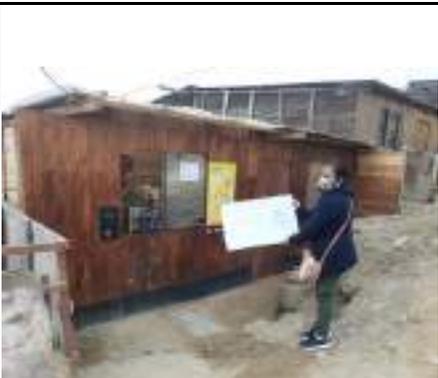
Manzana:	Q'		
Lote:	14		
Etapas:	Ampliación		
Nombre de Poseionario:	CAROLINA CUYA VERA		
Cantidad de personas adultas			
Cantidad de personas menores			
Miembros del hogar con discapacidad	si ( )	No ( )	
Miembro del hogar en estado gestante	si ( )	No ( )	
Ingreso promedio mensual familiar			
Tipo de Material paredes	Estera	( )	
	madera	( x )	
	material noble	( )	
otros:			
Tipo de Material techos	Estera	( )	
	calamina	( x )	
	material noble	( )	
otros:			
nivel de edificación	1 piso	( x )	
	2 piso	( )	
	3 piso	( )	
tipo de servicio de agua	agua potable	( )	
	cilindro	( )	
	otros:	pilón	
Tipo de servicio de desagüe	Desagüe	( x )	
	letrina	( )	
	silo	( )	
otros:			
Tiene luz eléctrica	si ( x )	No ( )	
Tipo de material de acceso	via asfaltada	( )	
	tierra	( x )	
	escalera	( )	
Nivel Riesgo	Muy Alto	( )	
	Alto	( x )	
	Medio	( )	
	Bajo	( )	
Comentarios:	El nivel de Riesgo es Alto		
	Vivienda prefabricada con baja resistencia sísmica, se ubica en parte alta

Vivienda muy cercana a desnivel del terreno en su parte lateral. Construcción de muro de contención lateral		
			<p>MAPA DE RIESGOS</p>

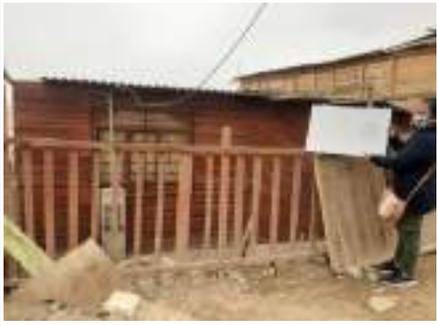
Manzana:	Q'		
Lote:	15		
Etapas:	Ampliación		
Nombre de Posionario:	VIRGINIA NIEVES COLLAO ROJAS		
Cantidad de personas adultas			
Cantidad de personas menores			
Miembros del hogar con discapacidad	si ( )	No ( )	
Miembro del hogar en estado gestante	si ( )	No ( )	
Ingreso promedio mensual familiar			
Tipo de Material paredes	Estera	( )	
	madera	( x )	
	material noble	( )	
	otros:		
Tipo de Material techos	Estera	( )	
	calamina	( x )	
	material noble	( )	
	otros:	.....	
nivel de edificación	1 piso	( x )	
	2 piso	( )	
	3 piso	( )	
tipo de servicio de agua	agua potable	( )	
	clindro	( )	
	otros:	pilón	
Tipo de servicio de desagüe	Desagüe	( x )	
	letrina	( )	
	silo	( )	
	otros:	.....	
Tiene luz eléctrica	si ( x )	No ( )	
Tipo de material de acceso	vía asfaltada	( )	
	tierra	( )	
	escalera	( x )	
Nivel Riesgo	Muy Alto	( )	
	Alto	( x )	
	Medio	( )	
	Bajo	( )	
Comentarios:	El nivel de Riesgo es Alto

Vivienda prefabricada con baja resistencia sísmica, se ubica en parte alta y se apoya sobre neumáticos		
	Vivienda muy cercana a desnivel del terreno en su parte lateral. Construcción de muro de contención lateral y frente de la vivienda		
			<p>MAPA DE RIESGOS</p>

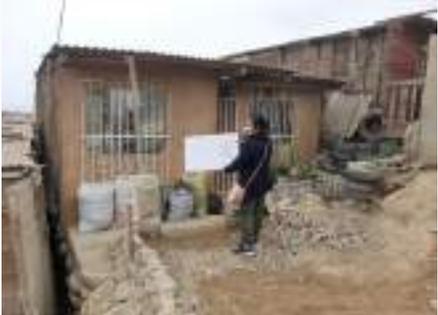
madera	( x )	
	materia noble	( )	
	otros:		
Tipo de Material techos	Estera	( )	
	calamina	( x )	
	materia noble	( )	
	otros:	.....	
nivel de edificación	1 piso	( x )	
	2 piso	( )	
	3 piso	( )	
tipo de servicio de agua	agua potable	( )	
	cilindro	( )	
	otros:	plón	
Tipo de servicio de desagüe	Desagüe	( x )	
	letrina	( )	
	silo	( )	
	otros:	.....	
Tiene luz eléctrica	si ( x )	No ( )	
Tipo de material de acceso	vía asfaltada	( )	
	tierra	( x )	
	escalera	( )	
Nivel Riesgo	Muy Alto	( )	
	Alto	( x )	
	Medio	( )	
	Bajo	( )	
Comentarios:	El nivel de Riesgo es Alto

Vivienda prefabricada con baja resistencia sísmica, se ubica en parte alta y se apoya sobre neumáticos		
	Vivienda muy cercana a desnivel del terreno en su parte lateral. Construcción de muro de contención lateral y frente de la vivienda

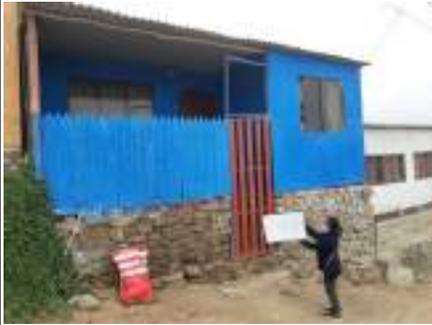
Asentamiento Humano :	Villamoto	
Manzana:	Q'	
Lote:	16	
Etapas:	Ampliación	
Nombre de Poseionario:	FLOR HUYHUA HUAMANI	
Cantidad de personas adultas		
Cantidad de personas menores		
Miembros del hogar con discapacidad	si ( )	No ( )
Miembro del hogar en estado gestante	si ( )	No ( )
Ingreso promedio mensual familiar		
Tipo de Material paredes	Estera	( )
	madera	( x )
	material noble	( )
	otros:	
Tipo de Material techos	Estera	( )
	calamina	( x )
	material noble	( )
	otros:	.....
nivel de edificación	1 piso	( x )
	2 piso	( )
	3 piso	( )
tipo de servicio de agua	agua potable	( )
	cilindro	( )
	otros:	pión
Tipo de servicio de desagüe	Desagüe	( x )
	letrina	( )
	silo	( )
	otros:	.....
Tiene luz eléctrica	si ( x )	No ( )
Tipo de material de acceso	via asfaltada	( )
	tierra	( x )
	escalera	( )
Nivel Riesgo	Muy Alto	( )
	Alto	( x )
	Medio	( )
	Bajo	( )
Comentarios:	El nivel de Riesgo es Alto	
	Vivienda prefabricada con baja resistencia sísmica, se ubica en parte alta y se apoya sobre pirca Vivienda muy cercana a desnivel del terreno en su parte frontal. Construcción de muro de contención lateral de la vivienda

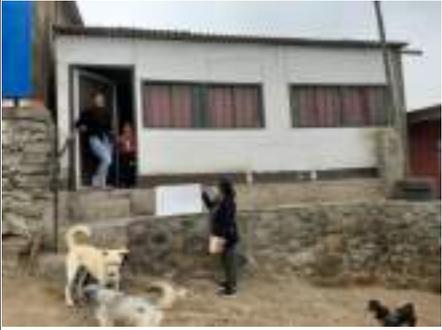
Manzana:	Q'		
Lote:	16 A		
Etapas:	Ampliación		
Nombre de Posionario:	LUZ ANGELICA CACERES CAMARONA		
Cantidad de personas adultas			
Cantidad de personas menores			
Miembros del hogar con discapacidad	si ( )	No ( )	
Miembro del hogar en estado gestante	si ( )	No ( )	
Ingreso promedio mensual familiar			
Tipo de Material paredes	Estera	( )	
	madera	( x )	
	material noble	( )	
	otros:		
Tipo de Material techos	Estera	( )	
	calamina	( x )	
	material noble	( )	
	otros:	.....	
nivel de edificación	1 piso	( x )	
	2 piso	( )	
	3 piso	( )	
tipo de servicio de agua	agua potable	( )	
	clindro	( )	
	otros:	pilón	
Tipo de servicio de desagüe	Desagüe	( x )	
	letrina	( )	
	silo	( )	
otros:	.....		
Tiene luz eléctrica	si ( x )	No ( )	
Tipo de material de acceso	via asfaltada	( )	
	tierra	( )	
	escalera	( x )	
Nivel Riesgo	Muy Alto	( )	
	Alto	( )	
	Medio	( x )	
	Bajo	( )	
Comentarios:	El nivel de Riesgo es Medio

Vivienda prefabricada con baja resistencia sísmica, se ubica en parte alta		
	Vivienda muy cercana a desnivel del terreno en su parte lateral. Construcción de muro de contención lateral		
			<p>MAPA DE RIESGOS</p>

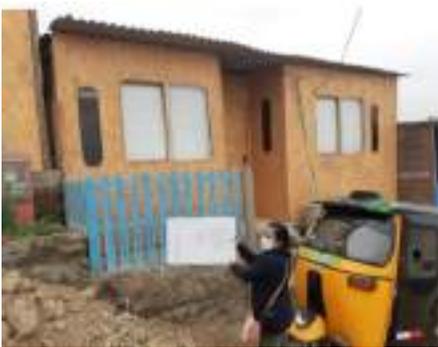
Manzana:	Q'		
Lote:	17		
Etapas:	Ampliación		
Nombre de Posesionario:	MARGARITA VASQUEZ MARIHUARI		
Cantidad de personas adultas			
Cantidad de personas menores			
Miembros del hogar con discapacidad	si ( )	No ( )	
Miembro del hogar en estado gestante	si ( )	No ( )	
Ingreso promedio mensual familiar			
Tipo de Material paredes	Estera	( )	
	madera	( )	
	material noble	( )	
	otros: Triplay aglomerado	( )	
Tipo de Material techos	Estera	( )	
	calamina	( x )	
	material noble	( )	
	otros: .....	( )	
nivel de edificación	1 piso	( x )	
	2 piso	( )	
	3 piso	( )	
tipo de servicio de agua	agua potable	( )	
	clindro	( )	
	otros: pilón	( )	
Tipo de servicio de desagüe	Desagüe	( x )	
	letrina	( )	
	silo	( )	
	otros: .....	( )	
Tiene luz eléctrica	si ( x )	No ( )	
Tipo de material de acceso	via asfaltada	( )	
	tierra	( )	
	escalera	( x )	
Nivel Riesgo	Muy Alto	( )	
	Alto	( )	
	Medio	( x )	
	Bajo	( )

Comentarios:	El nivel de Riesgo es Medio		
	Vivienda prefabricada con baja resistencia sísmica, se ubica en parte alta		
	Vivienda muy cercana a desnivel del terreno en su parte lateral. Construcción de muro de contención lateral		
			<p>MAPA DE RIESGOS</p>

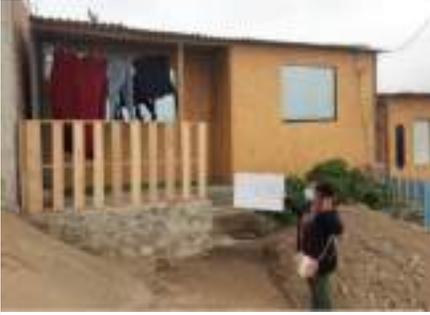
madera	( )	
	material noble	( )	
	otros:	Triplay aglomerado	
Tipo de Material techos	Estera	( )	
	calamina	( x )	
	material noble	( )	
	otros:	.....	
nivel de edificación	1 piso	( x )	
	2 piso	( )	
	3 piso	( )	
tipo de servicio de agua	agua potable	( )	
	cilindro	( )	
	otros:	pillón	
Tipo de servicio de desagüe	Desagüe	( x )	
	letrina	( )	
	silo	( )	
	otros:	.....	
Tiene luz eléctrica	si ( x )	No ( )	
via asfaltada	( )		
Tipo de material de acceso	tierra	( )	
	escalera	( x )	
Nivel Riesgo	Muy Alto	( )	
	Alto	( )	
	Medio	( x )

Bajo	( )	
Comentarios:	El nivel de Riesgo es Alto		
	Vivienda prefabricada con baja resistencia sísmica, se ubica en parte alta		
	Construcción de muro de contención lateral

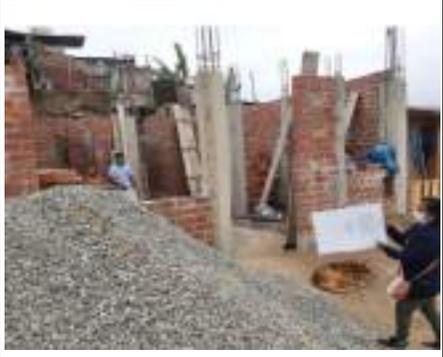
Manzana:	Q'		
Lote:	19		
Etapas:	Ampliación		
Nombre de Posesionario:	WILDER VALLEJOS CAMIZAN		
Cantidad de personas adultas			<p>MAPA DE RIESGOS</p>

Cantidad de personas menores			
Miembros del hogar con discapacidad	si ( )	No ( )	
Miembro del hogar en estado gestante	si ( )	No ( )	
Ingreso promedio mensual familiar			
Tipo de Material paredes	Estera	( )	
	madera	( )	
	material noble	( x )	
Tipo de Material techos	otros:		
	Estera	( )	
	calamina	( )	
	material noble	( )	
nivel de edificación	otros:		
	1 piso	( x )	
	2 piso	( )	
tipo de servicio de agua	3 piso	( )	
	agua potable	( )	
	cilindro	( )	
Tipo de servicio de desagüe	otros:	pilón	
	Desagüe	( x )	
	letrina	( )	
	silo	( )	
Tiene luz eléctrica	otros:		
	si ( x )	No ( )	
Tipo de material de acceso	vía asfaltada	( )	
	tierra	( )	
	escalera	( )	
Nivel Riesgo	Muy Alto	( )	
	Alto	( x )	
	Medio	( )	
	Bajo	( )	
Comentarios:	El nivel de Riesgo es Alto

Vivienda en construcción con material noble, propensa a sufrir deslizamiento en su parte posterior		
	Construcción de muro de contención parte posterior

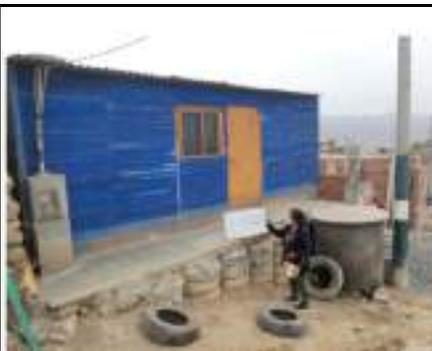
Asentamiento Humano :	Villamoto	
Manzana:	Q'	
Lote:	20	
Etapas:	Ampliación	
Nombre de Posionario:	PABLO LOZADA HERRERA	
Cantidad de personas adultas		
Cantidad de personas menores		
Miembros del hogar con discapacidad	si ( )	No ( )
Miembro del hogar en estado gestante	si ( )	No ( )
Ingreso promedio mensual familiar		
Tipo de Material paredes	Estera	( )
	madera	( x )
	material noble	( )
	otros:	
Tipo de Material techos	Estera	( )
	calamina	( x )
	material noble	( )
	otros:	.....
nivel de edificación	1 piso	( x )
	2 piso	( )
	3 piso	( )
tipo de servicio de agua	agua potable	( )
	cilindro	( x )
Tipo de servicio de desagüe	Desagüe	( )
	letrina	( )
	silo	( x )
	otros:	.....
Tiene luz eléctrica	si ( x )	No ( )
Tipo de material de acceso	vía asfaltada	( )
	tierra	( x )
	escalera	( )
Nivel Riesgo	Muy Alto	( )
	Alto	( x )
	Medio	( )
	Bajo	( )
Comentarios:	El nivel de Riesgo es Alto	
	Vivienda prefabricada con baja resistencia sísmica, apoyándose sobre neumáticos

Vivienda muy cercana a desnivel del terreno en su parte lateral. Construcción de muro de contención lateral

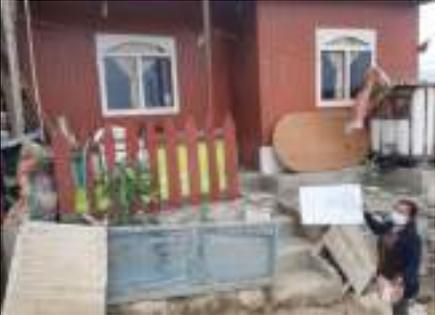
Manzana:	Q'		
Lote:	21		
Etapas:	Ampliación		
Nombre de Posionario:	LILI IRENE SILVANA HUAYMARI		
Cantidad de personas adultas			<p>MAPA DE RIESGOS</p>

Cantidad de personas menores			
Miembros del hogar con discapacidad	si ( )	No ( )	
Miembro del hogar en estado gestante	si ( )	No ( )	
Ingreso promedio mensual familiar			
Tipo de Material paredes	Estera	( )	
	madera	( x )	
	material noble	( )	
	otros:		
Tipo de Material techos	Estera	( )	
	calamina	( x )	
	material noble	( )	
	otros:	.....	
nivel de edificación	1 piso	( x )	
	2 piso	( )	
	3 piso	( )	
tipo de servicio de agua	agua potable	( )	
	cilindro	( x )	
	otros:	.....	
Tipo de servicio de desagüe	Desagüe	( )	
	letrina	( )	
	silo	( x )	
	otros:	.....	
Tiene luz eléctrica	si ( x )	No ( )	
Tipo de material de acceso	vía asfaltada	( )	
	tierra	( )	
	escalera	( x )	
Nivel Riesgo	Muy Alto	( )	
	Alto	( x )	
	Medio	( )	
	Bajo	( )	
Comentarios:	El nivel de Riesgo es Alto

Vivienda prefabricada con baja resistencia sísmica, apoyándose sobre pirca		
	Vivienda muy cercana a desnivel del terreno en su parte lateral. Construcción de muro de contención lateral

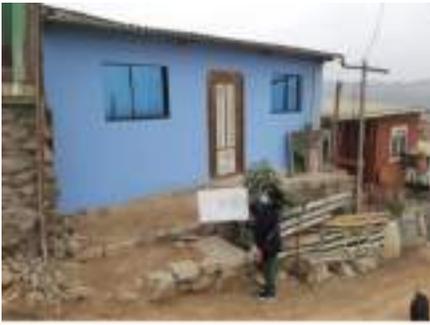
Manzana:	Q'		
Lote:	22		
Etapas:	Ampliación		
Nombre de Poseionario:	JULIA CRISPINA CABALLERO MEJIA		
Cantidad de personas adultas			
Cantidad de personas menores			
Miembros del hogar con discapacidad	si ( )	No ( )	
Miembro del hogar en estado gestante	si ( )	No ( )	
Ingreso promedio mensual familiar			
Tipo de Material paredes	Estera	( )	
	madera	( x )	
	material noble	( )	
otros:			
Tipo de Material techos	Estera	( )	
	calamina	( x )	
	material noble	( )	
	otros:	.....	
nivel de edificación	1 piso	( x )	
	2 piso	( )	
	3 piso	( )	
tipo de servicio de agua	agua potable	( )	
	cilindro	( x )	
	otros:	.....	
Tipo de servicio de desagüe	Desagüe	( )	
	letrina	( )	
	silo	( x )	
	otros:	.....	
Tiene luz eléctrica	si ( x )	No ( )	
Tipo de material de acceso	via asfaltada	( )	
	tierra	( x )	
	escalera	( )	
Nivel Riesgo	Muy Alto	( )	
	Alto	( x )	
	Medio	( )	
	Bajo	( )	
Comentarios:	El nivel de Riesgo es Alto

Vivienda prefabricada con baja resistencia sísmica, apoyándose sobre neumáticos		
	Vivienda muy cercana a desnivel del terreno en su parte lateral. Construcción de muro de contención lateral		
			<p>MAPA DE RIESGOS</p>
