**INFORME DE EVALUACIÓN DE RIESGO POR SISMO EN EL  
ASENTAMIENTO HUMANO 1ro DE MAYO VILLAMOTO, DISTRITO DE  
VENTANILLA, PROVINCIA CONSTITUCIONAL DEL CALLAO, REGIÓN  
CALLAO**

**1° DE MAYO VILLAMOTO**

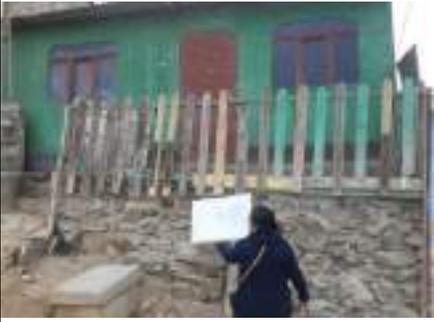
madera	( x )	
	material noble	( )	
	otros:		
Tipo de Material techos	Estera	( )	
	calamina	( x )	
	material noble	( )	
	otros:	.....	
nivel de edificación	1 piso	( x )	
	2 piso	( )	
	3 piso	( )	
tipo de servicio de agua	agua potable	( )	
	cilindro	( )	
	otros:	pilón	
Tipo de servicio de desagüe	Desagüe	( x )	
	letrina	( )	
	silo	( )	
	otros:	.....	
Tiene luz eléctrica	si ( x )	No ( )	
Tipo de material de acceso	via asfaltada	( )	
	tierra	( )	
	escalera	( x )	
Nivel Riesgo	Muy Alto	( )	
	Alto	( x )	
	Medio	( )	
	Bajo	( )	
Comentarios:	El nivel de Riesgo es Alto

Vivienda prefabricada con baja resistencia sísmica, apoyándose sobre pirca		
	Vivienda muy cercana a desnivel del terreno en su parte lateral. Construcción de muro de contención lateral

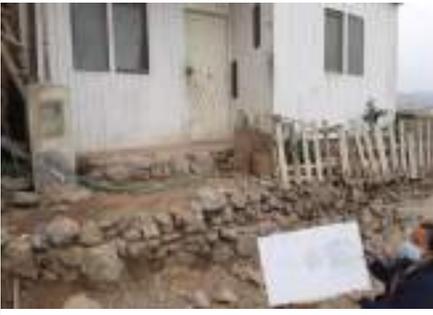
madera	( x )	
	material noble	( )	
otros:			
Tipo de Material techos	Estera	( )	
	calamina	( x )	
	material noble	( )	
otros:			
nivel de edificación	1 piso	( x )	
	2 piso	( )	
	3 piso	( )	
tipo de servicio de agua	agua potable	( )	
	ciandro	( )	
	otros:	pilón	
Tipo de servicio de desagüe	Desagüe	( x )	
	letrina	( )	
	silo	( )	
otros:			
Tiene luz eléctrica	si ( x )	No ( )	
Tipo de material de acceso	via asfaltada	( )	
	tierra	( )	
	escalera	( x )	
Nivel Riesgo	Muy Alto	( )	
	Alto	( x )	
	Medio	( )	
	Bajo	( )	
Comentarios:	El nivel de Riesgo es Alto

Vivienda prefabricada con baja resistencia sísmica, apoyándose sobre pirca.		
	Vivienda muy cercana a desnivel del terreno en su parte lateral y frontal. Construcción de muro de contención lateral y frontal

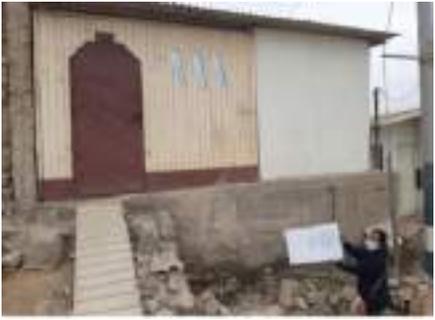
Manzana:	Q'		
Lote:	25		
Etapas:	Ampliación		
Nombre de Posionario:	RIKI MARTIN CARASCO RAMIREZ		
Cantidad de personas adultas			
Cantidad de personas menores			
Miembros del hogar con discapacidad	si ( )	No ( )	
Miembro del hogar en estado gestante	si ( )	No ( )	
Ingreso promedio mensual familiar			
Tipo de Material paredes	Estera	( )	
	madera	( x )	
	material noble	( )	
Tipo de Material techos	otros:		
	Estera	( )	
	calamina	( x )	
	material noble	( )	
nivel de edificación	otros:	.....	
	1 piso	( x )	
	2 piso	( )	
tipo de servicio de agua	3 piso	( )	
	agua potable	( )	
	cilindro	( )	
Tipo de servicio de desagüe	otros:	.....	
	Desagüe	( x )	
	letrina	( )	
	silo	( )	
Tiene luz eléctrica	si ( x )	No ( )	
Tipo de material de acceso	via asfaltada	( )	
	tierra	( )	
	escalera	( x )	
Nivel Riesgo	Muy Alto	( )	
	Alto	( )	
	Medio	( x )	
	Bajo	( )	
Comentarios:	El nivel de Riesgo es Medio		
	Vivienda prefabricada con baja resistencia sísmica

Vivienda muy cercana a desnivel del terreno en su parte lateral y frontal.		
			<p>MAPA DE RIESGOS</p>

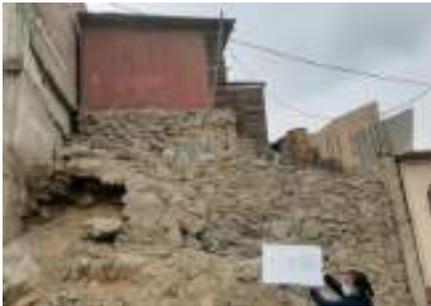
madera	( x )	
	materia noble	( )	
otros:			
Tipo de Material techos	Estera	( )	
	calamina	( x )	
	materia noble	( )	
otros:			
nivel de edificación	1 piso	( x )	
	2 piso	( )	
	3 piso	( )	
tipo de servicio de agua	agua potable	( )	
	cilindro	( )	
	otros:	plón	
Tipo de servicio de desagüe	Desagüe	( x )	
	letrina	( )	
	silo	( )	
otros:			
Tiene luz eléctrica	si ( x )	No ( )	
Tipo de material de acceso	via asfaltada	( )	
	tierra	( x )	
	escalera	( )	
Nivel Riesgo	Muy Alto	( x )	
	Alto	( )	
	Medio	( )	
	Bajo	( )	
Comentarios:	El nivel de Riesgo es Muy Alto

Vivienda prefabricada con baja resistencia sísmica, se ubica en parte alta apoyándose sobre pirca		
	Vivienda muy cercana a desnivel del terreno en su parte frontal. Estabilizar terreno y construir muro de contención

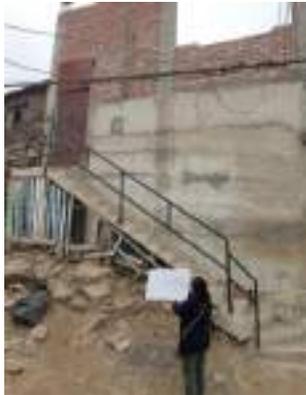
Manzana:	Q'		
Lote:	27		
Etapas:	Ampliación		
Nombre de Posionario:	NAYRA PALACIOS NAYRA		
Cantidad de personas adultas			
Cantidad de personas menores			
Miembros del hogar con discapacidad	si ( )	No ( )	
Miembro del hogar en estado gestante	si ( )	No ( )	
Ingreso promedio mensual familiar			
Tipo de Material paredes	Estera	( )	
	madera	( )	
	material noble	(x)	
	otros:		
Tipo de Material techos	Estera	( )	
	calamina	( )	
	material noble	( )	
	otros:	.....	
nivel de edificación	1 piso	(x)	
	2 piso	( )	
	3 piso	( )	
tipo de servicio de agua	agua potable	( )	
	cilindro	( )	
	otros:	plón	
Tipo de servicio de desagüe	Desagüe	(x)	
	letrina	( )	
	silo	( )	
	otros:	.....	
Tiene luz eléctrica	si (x)	No ( )	
Tipo de material de acceso	via asfaltada	( )	
	tierra	( )	
	escalera	(x)	
Nivel Riesgo	Muy Alto	( )	
	Alto	( )	
	Medio	( )	
	Bajo	(x)	
Comentarios:	El nivel de Riesgo es Bajo		
	En construcción de material noble

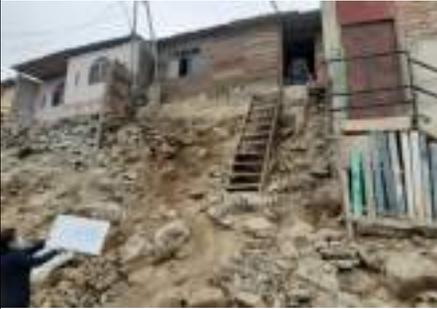
Manzana:	Q'		
Lote:	28		
Etapas:	Ampliación		
Nombre de Posionario:	ANA BEATRIZ SHAUME LOPEZ		
Cantidad de personas adultas			
Cantidad de personas menores			
Miembros del hogar con discapacidad	si ( )	No ( )	
Miembro del hogar en estado gestante	si ( )	No ( )	
Ingreso promedio mensual familiar			
Tipo de Material paredes	Estera	( )	
	madera	( x )	
	material noble	( )	
	otros:		
Tipo de Material techos	Estera	( )	
	calamina	( x )	
	material noble	( )	
	otros:		
nivel de edificación	1 piso	( x )	
	2 piso	( )	
	3 piso	( )	
tipo de servicio de agua	agua potable	( )	
	ciindro	( x )	
	otros:		
Tipo de servicio de desagüe	Desagüe	( )	
	letrina	( )	
	silo	( x )	
	otros:		
Tiene luz eléctrica	si ( x )	No ( )	
Tipo de material de acceso	via asfaltada	( )	
	tierra	( )	
	escalera	( x )	
Nivel Riesgo	Muy Alto	( x )	
	Alto	( )	
	Medio	( )	
	Bajo	( )	
Comentarios:	El nivel de Riesgo es Muy Alto		
	Vivienda prefabricada con baja resistencia sísmica, se ubica en parte alta

Vivienda muy cercana a desnivel del terreno en su parte frontal. Estabilizar terreno y construir muro de contención		
			<p>MAPA DE RIESGOS</p>

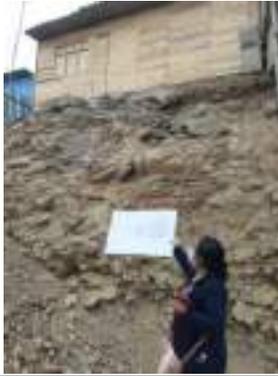
Miembro del hogar en estado gestante	si ( )	No ( )	
Ingreso promedio mensual familiar			
Tipo de Material paredes	Estera	( )	
	madera	(x)	
	material noble	( )	
	otros:		
Tipo de Material techos	Estera	( )	
	calamina	(x)	
	material noble	( )	
	otros:		
nivel de edificación	1 piso	(x)	
	2 piso	( )	
	3 piso	( )	
tipo de servicio de agua	agua potable	( )	
	cilindro	( )	
	otros:	pilon	
Tipo de servicio de desagüe	Desagüe	(x)	
	letrina	( )	
	silo	( )	
	otros:		
Tiene luz eléctrica	si (x)	No ( )	
Tipo de material de acceso	vía asfaltada	( )	
	tierra	(x)	
	escalera	( )	
Nivel Riesgo	Muy Alto	(x)	
	Alto	( )	
	Medio	( )	
	Bajo	( )	
Comentarios:	El nivel de Riesgo es Muy Alto

Se ubica en parte alta y muy cerca a pendiente del terreno		
	Vivienda prefabricada con baja resistencia sísmica y con pirca de base. Estabilizar terreno construir muro de contención

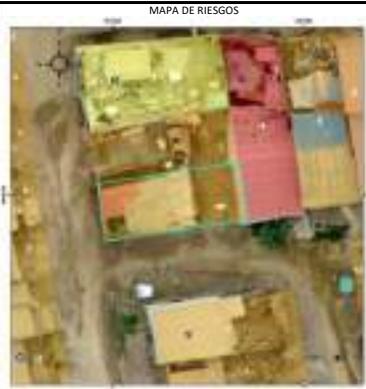
Asentamiento Humano :	Villamoto	
Manzana:	R'	
Lote:	1	
Etap:	Ampliación	
Nombre de Poseionario:	MARIA LAURA TAPIA BAYONA	
Cantidad de personas adultas		
Cantidad de personas menores		
Miembros del hogar con discapacidad	si ( )	No ( )
Miembro del hogar en estado gestante	si ( )	No ( )
Ingreso promedio mensual familiar		
Tipo de Material paredes	Estera	( )
	madera	(x)
	material noble	( )
	otros:	
Tipo de Material techos	Estera	( )
	calamina	(x)
	material noble	( )
	otros:	.....
nivel de edificación	1 piso	(x)
	2 piso	( )
	3 piso	( )
tipo de servicio de agua	agua potable	( )
	cilindro	( )
	otros:	pllon
Tipo de servicio de desagüe	Desagüe	(x)
	letrina	( )
	silo	( )
	otros:	.....
Tiene luz eléctrica	si ( x )	No ( )
Tipo de material de acceso	vía asfaltada	( )
	tierra	(x)
	escalera	
Nivel Riesgo	Muy Alto	( )
	Alto	(x)
	Medio	( )
	Bajo	( )
Comentarios:	El nivel de Riesgo es: Alto	
	Vivienda prefabricada con baja resistencia sísmica en terreno con una ligera inclinación

Colocar muro de contención en la parte posterior del lote

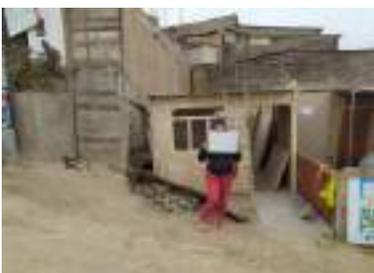
Manzana:	R'		
Lote:	2		
Etapas:	Ampliación		
Nombre de Poseionario:	EDGAR CHAMBERGO TAPIA		
Cantidad de personas adultas			
Cantidad de personas menores			
Miembros del hogar con discapacidad	si ( )	No ( )	
Miembro del hogar en estado gestante	si ( )	No ( )	
Ingreso promedio mensual familiar			
Tipo de Material paredes	Estera	( )	
	madera	(x)	
	material noble	( )	
	otros:		
Tipo de Material techos	Estera	( )	
	calamina	(x)	
	material noble	( )	
	otros:	.....	
nivel de edificación	1 piso	(x)	
	2 piso	( )	
	3 piso	( )	
tipo de servicio de agua	agua potable	( )	
	clindro	( )	
	otros:	pilon	
Tipo de servicio de desagüe	Desagüe	(x)	
	letrina	( )	
	silo	( )	
	otros:	.....	
Tiene luz eléctrica	si ( )	No ( x )	
Tipo de material de acceso	vía asfaltada	( )	
	tierra	(x)	
	escalera	( )	
Nivel Riesgo	Muy Alto	( )	
	Alto	(x)	
	Medio	( )	
	Bajo	( )	
Comentarios:	El nivel de Riesgo es Alto		
	Vivienda prefabricada con baja resistencia sísmica

Colocar muro de contención en la parte posterior del lote para evitar deslizamiento de la parte alta

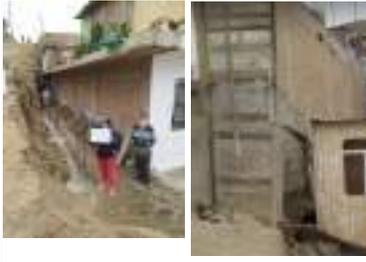
Asentamiento Humano :	Villamoto	
Manzana:	R'	
Lote:	3	
Etapas:	Ampliación	
Nombre de Poseionario:	FELIX BERNA RODRIGUEZ CORTEZ	
Cantidad de personas adultas		
Cantidad de personas menores		
Miembros del hogar con discapacidad	si ( )	No ( )
Miembro del hogar en estado gestante	si ( )	No ( )
Ingreso promedio mensual familiar		
Tipo de Material paredes	Estera	( )
	madera	( )
	material noble	(x)
	otros:	
Tipo de Material techos	Estera	( )
	calamina	( )
	material noble	(x)
	otros:	.....
nivel de edificación	1 piso	(x)
	2 piso	( )
	3 piso	( )
tipo de servicio de agua	agua potable	( )
	cilindro	( )
	otros:	pllon
Tipo de servicio de desagüe	Desagüe	(x)
	letrina	( )
	silo	( )
otros:	.....	
Tiene luz eléctrica	si (x)	No ( )
Tipo de material de acceso	vía asfaltada	( )
	tierra	(x)
	escalera	( )
Nivel Riesgo	Muy Alto	( )
	Alto	( )
	Medio	(x)
	Bajo	( )
Comentarios:	El nivel de Riesgo es Muy Medio	
	Proyección de muro de contención en lado izquierdo de la vivienda Leve erosión del Suelo en el lado derecho de la vivienda

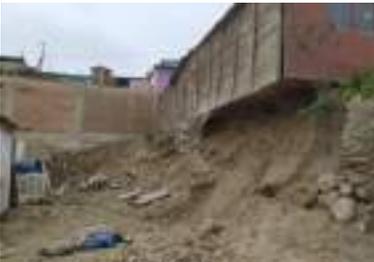
Manzana:	R'		
Lote:	4		
Etap:	Ampliación		
Nombre de Poseionario:	BETTY PILLACA SULLA		
Cantidad de personas adultas			
Cantidad de personas menores			
Miembros del hogar con discapacidad	si ( )	No ( )	
Miembro del hogar en estado gestante	si ( )	No ( )	
Ingreso promedio mensual familiar			
Tipo de Material paredes	Estera	( )	
	madera	(x)	
	material noble	( )	
	otros:		
Tipo de Material techos	Estera	( )	
	calamina	(x)	
	material noble	( )	
	otros:		
nivel de edificación	1 piso	(x)	
	2 piso	( )	
	3 piso	( )	
tipo de servicio de agua	agua potable	( )	
	cilindro	(x)	
	otros:		
Tipo de servicio de desagüe	Desagüe	( )	
	letrina	( )	
	silo	(x)	
otros:			
Tiene luz eléctrica	si ( x )	No ( )	
Tipo de material de acceso	vía asfaltada	( )	
	tierra	(x)	
	escalera	( )	
Nivel Riesgo	Muy Alto	(x)	
	Alto	( )	
	Medio	( )	
	Bajo	( )	
Comentarios:	El nivel de Riesgo Muy Alto		
	Vivienda prefabricada con baja resistencia sísmica, sin base de tierra en su esquina posterior, propiedad muy cerca a caída de pendiente.

Se debe rellenar y compartir la base de tierra de toda la vivienda. Construit muro de contención

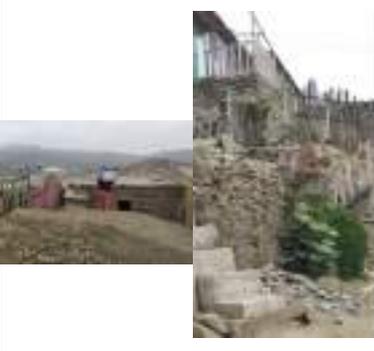
Manzana:	R'		
Lote:	7		
Etapas:	Ampliación		
Nombre de Poseionario:	LLEINER CASTAÑEDA DEL PINO		
Cantidad de personas adultas			
Cantidad de personas menores			
Miembros del hogar con discapacidad	si ( )	No ( )	
Miembro del hogar en estado gestante	si ( )	No ( )	
Ingreso promedio mensual familiar			
Tipo de Material paredes	Estera	( )	
	madera	(x)	
	material noble	( )	
	otros:		
Tipo de Material techos	Estera	( )	
	calamina	(x)	
	material noble	( )	
	otros:		
nivel de edificación	1 piso	(x)	
	2 piso	( )	
	3 piso	( )	
tipo de servicio de agua	agua potable	( )	
	cilindro	(x)	
	otros:		
Tipo de servicio de desagüe	Desagüe	( )	
	letrina	( )	
	silo	(x)	
	otros:		
Tiene luz eléctrica	si ( x )	No ( )	
Tipo de material de acceso	vía asfaltada	( )	
	tierra	( )	
	escalera	(x)	
Nivel Riesgo	Muy Alto	( )	
	Alto	(x)	
	Medio	( )	
	Bajo	( )	
Comentarios:	En frente de la vivienda con posibilidad de riesgo por deslizamiento de terreno

Vivienda prefabricada con baja resistencia sísmica y con pica de base		
	Vivienda muy cercana a la pendiente del terreno. Construir muro de contención.		
			<p>MAPA DE RIESGOS</p>

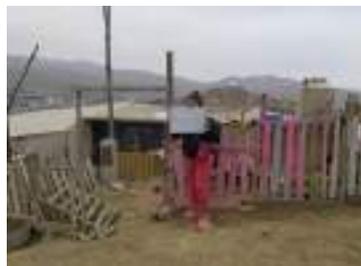
Asentamiento Humano :	Villamoto	
Manzana:	R'	
Lote:	8	
Etapas:	Ampliación	
Nombre de Poseionario:	MARLITH ISHUIZA CACHIQUIE	
Cantidad de personas adultas		
Cantidad de personas menores		
Miembros del hogar con discapacidad	si ( )	No ( )
Miembro del hogar en estado gestante	si ( )	No ( )
Ingreso promedio mensual familiar		
Tipo de Material paredes	Estera	( )
	madera	(x)
	material noble	( )
	otros:	
Tipo de Material techos	Estera	( )
	calamina	(x)
	material noble	( )
	otros:	
nivel de edificación	1 piso	(x)
	2 piso	( )
	3 piso	( )
	otros:	
tipo de servicio de agua	agua potable	( )
	clindro	(x)
	otros:	
	Desagüe	( )
Tipo de servicio de desagüe	letrina	( )
	silo	(x)
	otros:	
	Tiene luz eléctrica	si ( x )
Tipo de material de acceso	vía asfaltada	( )
	tierra	(x)
	escalera	( )
Nivel Riesgo	Muy Alto	( )
	Alto	( )
	Medio	(x)
	Bajo	( )
Comentarios:	El nivel de Riesgo es Medio	
	Vivienda prefabricada con baja resistencia sísmica

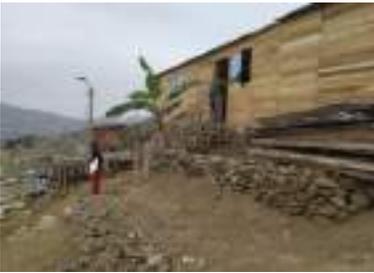
Manzana:	R'		
Lote:	9		
Etapas:	Ampliación		
Nombre de Poseionario:	WILLIAN ISHUIZA CACHIQUE		
Cantidad de personas adultas			
Cantidad de personas menores			
Miembros del hogar con discapacidad	si ( )	No ( )	
Miembro del hogar en estado gestante	si ( )	No ( )	
Ingreso promedio mensual familiar			
Tipo de Material paredes	Estera	( )	
	madera	(x)	
	material noble	( )	
	otros:		
Tipo de Material techos	Estera	( )	
	calamina	(x)	
	material noble	( )	
	otros:		
nivel de edificación	1 piso	(x)	
	2 piso	( )	
	3 piso	( )	
	otros:		
tipo de servicio de agua	agua potable	( )	
	clindro	(x)	
	otros:		
	Desagüe	( )	
Tipo de servicio de desagüe	letrina	( )	
	silo	(x)	
	otros:		
	Tiene luz eléctrica	si ( x )	No ( )
Tipo de material de acceso	vía asfaltada	( )	
	tierra	(x)	
	escalera	( )	
	Muy Alto	( )	
Nivel Riesgo	Alto	(x)	
	Medio	( )	
	Bajo	( )	
	Comentarios:	El nivel de Riesgo es Alto Terreno ubicado en parte alta y muy cerca a pendiente del terreno Vivienda prefabricada con baja resistencia sísmica y con pirca de base . Estabilizar terreno y construir muro de contención

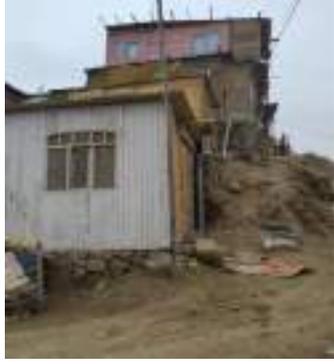
Manzana:	R'		
Lote:	10		
Etapas:	Ampliación		
Nombre de Poseionario:	IRMA PAMPA SUCAPUCA		
Cantidad de personas adultas			
Cantidad de personas menores			
Miembros del hogar con discapacidad	si ( )	No ( )	
Miembro del hogar en estado gestante	si ( )	No ( )	
Ingreso promedio mensual familiar			
Tipo de Material paredes	Estera	( )	
	madera	(x)	
	material noble	( )	
	otros:		
Tipo de Material techos	Estera	( )	
	calamina	(x)	
	material noble	( )	
	otros:		
nivel de edificación	1 piso	( )	
	2 piso	(x)	
	3 piso	( )	
tipo de servicio de agua	agua potable	( )	
	cilindro	( )	
	otros:	pilon	
Tipo de servicio de desagüe	Desagüe	(x)	
	letrina	( )	
	silo	( )	
Tiene luz eléctrica	si (x)	No ( )	
	via asfaltada	( )	
Tipo de material de acceso	Tierra	(x)	
	escalera	( )	
Nivel Riesgo	Muy Alto	( )	
	Alto	(x)	
	Medio	( )	
	Bajo	( )	
Comentarios:	El nivel de Riesgo es Alto		
	Terreno ubicado en parte alta y muy cerca a pendiente del terreno. Construir muro de contención en la parte posterior y lateral del terreno

Vivienda prefabricada con baja resistencia sísmica y con pirca de base. Vivienda invadida en la parte posterior

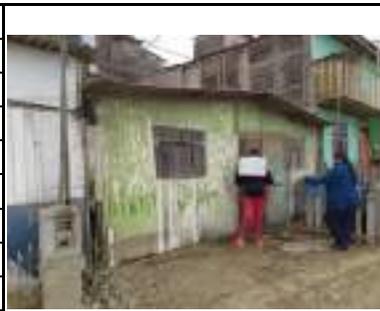
Asentamiento Humano :	Villamoto	
Manzana:	R'	
Lote:	12	
Etapas:	Ampliación	
Nombre de Poseionario:	ROXANA YANETH PAMPA SUCAPUCA	
Cantidad de personas adultas		
Cantidad de personas menores		
Miembros del hogar con discapacidad	si ( )	No ( )
Miembro del hogar en estado gestante	si ( )	No ( )
Ingreso promedio mensual familiar		
Tipo de Material paredes	Estera	( )
	madera	(x)
	material noble	( )
	otros:	
Tipo de Material techos	Estera	( )
	calamina	(x)
	material noble	( )
	otros:	
nivel de edificación	1 piso	(x)
	2 piso	( )
	3 piso	( )
tipo de servicio de agua	agua potable	( )
	cilindro	(x)
	otros:	
Tipo de servicio de desagüe	Desagüe	( )
	letrina	( )
	silo	(x)
otros:		
Tiene luz eléctrica	si (x)	No ( )
Tipo de material de acceso	vía asfaltada	( )
	tierra	(x)
	escalera	( )
Nivel Riesgo	Muy Alto	( )
	Alto	(x)
	Medio	( )
	Bajo	( )
Comentarios:	El nivel de Riesgo es Alto	
	Vivienda prefabricada con baja resistencia sísmica Construir muro de contención en la parte posterior

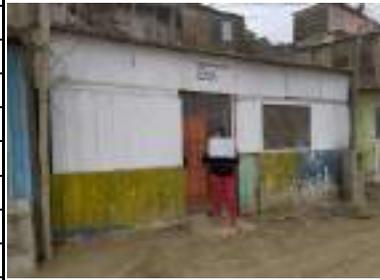
Asentamiento Humano :	Villamoto	
Manzana:	R'	
Lote:	13	
Etapas:	Ampliación	
Nombre de Poseionario:	NATIVIDAD FLORES RAMIREZ	
Cantidad de personas adultas		
Cantidad de personas menores		
Miembros del hogar con discapacidad	si ( )	No ( )
Miembro del hogar en estado gestante	si ( )	No ( )
Ingreso promedio mensual familiar		
Tipo de Material paredes	Estera	( )
	madera	(x)
	material noble	( )
	otros:	
Tipo de Material techos	Estera	( )
	calamina	(x)
	material noble	( )
	otros:	
nivel de edificación	1 piso	(x)
	2 piso	( )
	3 piso	( )
tipo de servicio de agua	agua potable	( )
	cilindro	(x)
	otros:	
Tipo de servicio de desagüe	Desagüe	( )
	letrina	( )
	silo	(x)
	otros:	
Tiene luz eléctrica	si (x)	No ( )
Tipo de material de acceso	vía asfaltada	( )
	tierra	(x)
	escalera	( )
Nivel Riesgo	Muy Alto	( )
	Alto	(x)
	Medio	( )
	Bajo	( )
Comentarios:	El nivel de Riesgo es Alto	
	Vivienda prefabricada con baja resistencia sísmica	
	Construir muro de contención en la parte posterior

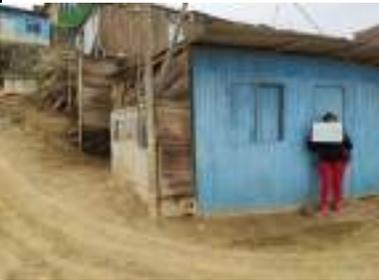
Manzana:	R'		
Lote:	14		
Etapas:	Ampliación		
Nombre de Poseionario:	EDELMIRA GONZALES OBLITAS		
Cantidad de personas adultas			
Cantidad de personas menores			
Miembros del hogar con discapacidad	si ( )	No ( )	
Miembro del hogar en estado gestante	si ( )	No ( )	
Ingreso promedio mensual familiar			
Tipo de Material paredes	Estera	( )	
	madera	(x)	
	material noble	( )	
	otros:		
Tipo de Material techos	Estera	( )	
	calamina	(x)	
	material noble	( )	
	otros:		
nivel de edificación	1 piso	(x)	
	2 piso	( )	
	3 piso	( )	
tipo de servicio de agua	agua potable	( )	
	cilindro	(x)	
	otros:		
Tipo de servicio de desagüe	Desagüe	( )	
	letrina	( )	
	silo	(x)	
	otros:		
Tiene luz eléctrica	si (x)	No ( )	
Tipo de material de acceso	Via asfaltada	( )	
	tierra	(x)	
	escalera	( )	
Nivel Riesgo	Muy Alto	( )	
	Alto	(x)	
	Medio	( )	
	Bajo	( )	
Comentarios:	El nivel de Riesgo es Alto		
	Vivienda prefabricada con baja resistencia sísmica

Construir muro de contención en la parte posterior y lateral del terreno

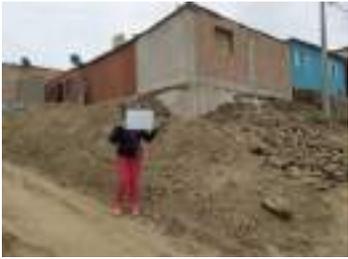
madera	(x)	
	material noble	(x)	
	otros:		
Tipo de Material techos	Estera	( )	
	calamina	(x)	
	material noble	( )	
	otros:		
nivel de edificación	1 piso	(x)	
	2 piso	( )	
	3 piso	( )	
tipo de servicio de agua	agua potable	( )	
	clindro	(x)	
	otros:		
Tipo de servicio de desagüe	Desagüe	( )	
	letrina	( )	
	silo	(x)	
	otros:		
Tiene luz eléctrica	si (x)	No ( )	
Tipo de material de acceso	vía asfaltada	( )	
	tierra	(x)	
	escalera	( )	
Nivel Riesgo	Muy Alto	( )	
	Alto	( )	
	Medio	(x)	
	Bajo	( )	
Comentarios:	El nivel de Riesgo es Medio		
	Parte prefabricada con baja resistencia sísmica.

Parte de material noble; mejorar su confinamiento de los muros (vigas).

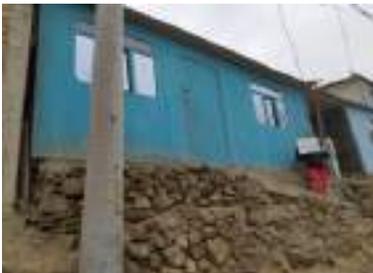
Manzana:	S'		
Lote:	2		
Etapas:	Ampliación		
Nombre de Poseionario:	DARIA SONIA LOPEZ MAUCISIDOR		
Cantidad de personas adultas			
Cantidad de personas menores			
Miembros del hogar con discapacidad	si ( )	No ( )	
Miembro del hogar en estado gestante	si ( )	No ( )	
Ingreso promedio mensual familiar			
Tipo de Material paredes	Estera	( )	
	madera	(x)	
	material noble	( )	
	otros:	( )	
Tipo de Material techos	Estera	( )	
	calamina	(x)	
	material noble	( )	
	otros:	( )	
nivel de edificación	1 piso	(x)	
	2 piso	( )	
	3 piso	( )	
tipo de servicio de agua	agua potable	( )	
	cilindro	(x)	
	otros:	( )	
Tipo de servicio de desagüe	Desagüe	( )	
	letrina	( )	
	silo	(x)	
otros:	( )		
Tiene luz eléctrica	si (x)	No ( )	
Tipo de material de acceso	vía asfaltada	( )	
	tierra	( )	
	escalera	(x)	
Nivel Riesgo	Muy Alto	( )	
	Alto	(x)	
	Medio	( )	
	Bajo	( )	
Comentarios:	El nivel de Riesgo es Alto		
	Vivienda prefabricada con baja resistencia sísmica y con pirca de base Vivienda cercana a pendiente del terreno, construir muro de contención en la parte delantera de la vivienda

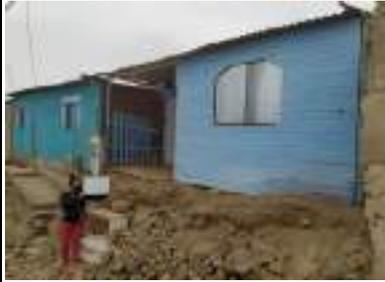
Tipo de Material techos	Estera ( ) calamina (x) material noble ( ) otros:		
nivel de edificación	1 piso (x) 2 piso ( ) 3 piso ( )		
tipo de servicio de agua	agua potable ( ) cilindro (x) otros:		
Tipo de servicio de desagüe	Desagüe ( ) letrina ( ) sifón (x) otros:		
Tiene luz eléctrica	si (x) No ( )		
Tipo de material de acceso	vía asfaltada ( ) tierra ( ) escalera (x)		
Nivel Riesgo	Muy Alto ( ) Alto (x) Medio ( ) Bajo ( )		
Comentarios:	El nivel de Riesgo es Alto		
	Vivienda prefabricada con baja resistencia sísmica y con pirca de base

Vivienda cernana a pendiente del terreno, construir muro de contención en la parte delantera de la vivienda

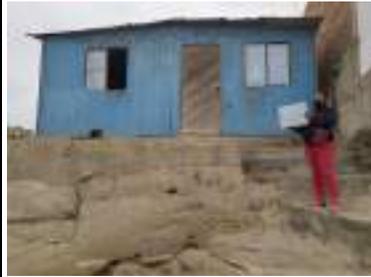
Asentamiento Humano :	Villamoto	
Manzana:	S'	
Lote:	4	
Etapas:	Ampliación	
Nombre de Poseionario:	TEOFILA ASLLO QUISPE	
Cantidad de personas adultas		
Cantidad de personas menores		
Miembros del hogar con discapacidad	si ( )	No ( )
Miembro del hogar en estado gestante	si ( )	No ( )
Ingreso promedio mensual familiar		
Tipo de Material paredes	Estera	( )
	madera	(x)
	material noble	( )
	otros:	
Tipo de Material techos	Estera	( )
	calamina	(x)
	material noble	( )
	otros:	
nivel de edificación	1 piso	(x)
	2 piso	( )
	3 piso	( )
	otros:	
tipo de servicio de agua	agua potable	( )
	cilindro	(x)
	otros:	
	Desagüe	( )
Tipo de servicio de desagüe	letrina	( )
	silo	(x)
	otros:	
	Desagüe	( )
Tiene luz eléctrica	si (x)	No ( )
Tipo de material de acceso	via asfaltada	( )
	tierra	( )
	escalera	(x)
	otros:	
Nivel Riesgo	Muy Alto	( )
	Alto	( )
	Medio	(x)
	Bajo	( )
Comentarios:	El nivel de Riesgo es Medio	
	Vivienda prefabricada con baja resistencia sísmica

Vivienda cercana a desnivel del terreno

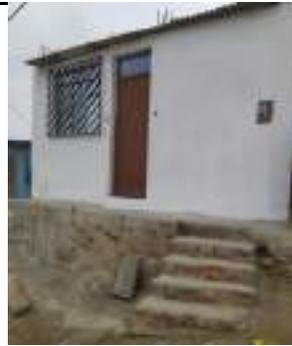
Asentamiento Humano :	Villamoto	
Manzana:	S'	
Lote:	5	
Etapas:	Ampliación	
Nombre de Poseionario:	SEGUNDO MORE DOMINGUEZ	
Cantidad de personas adultas		
Cantidad de personas menores		
Miembros del hogar con discapacidad	si ( )	No ( )
Miembro del hogar en estado gestante	si ( )	No ( )
Ingreso promedio mensual familiar		
Tipo de Material paredes	Estera	( )
	madera	( )
	material noble	(x)
	otros:	
Tipo de Material techos	Estera	( )
	calamina	(x)
	material noble	( )
	otros:	.....
nivel de edificación	1 piso	(x)
	2 piso	( )
	3 piso	( )
tipo de servicio de agua	agua potable	( )
	clindro	(x)
	otros:	.....
Tipo de servicio de desagüe	Desagüe	( )
	letrina	( )
	silo	(x)
	otros:	.....
Tiene luz eléctrica	si (x)	No ( )
Tipo de material de acceso	via asfaltada	( )
	tierra	( )
	escalera	(x)
Nivel Riesgo	Muy Alto	( )
	Alto	( )
	Medio	(x)
	Bajo	( )
Comentarios:	El nivel de Riesgo es Medio	
	Vivienda cernana a desnivel del terreno

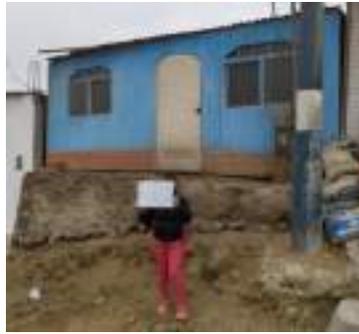
Asentamiento Humano :	Villamoto	
Manzana:	S'	
Lote:	6	
Etapas:	Ampliación	
Nombre de Poseionario:		
Cantidad de personas adultas		
Cantidad de personas menores		
Miembros del hogar con discapacidad	si ( )	No ( )
Miembro del hogar en estado gestante	si ( )	No ( )
Ingreso promedio mensual familiar		
Tipo de Material paredes	Estera	( )
	madera	(x)
	material noble	( )
	otros:	
Tipo de Material techos	Estera	( )
	calamina	(x)
	material noble	( )
	otros:	
nivel de edificación	1 piso	(x)
	2 piso	( )
	3 piso	( )
tipo de servicio de agua	agua potable	( )
	cilindro	(x)
	otros:	
Tipo de servicio de desagüe	Desagüe	( )
	letrina	( )
	silo	(x)
	otros:	
Tiene luz eléctrica	si (x)	No ( )
Tipo de material de acceso	via asfaltada	( )
	tierra	( )
	escalera	(x)
Nivel Riesgo	Muy Alto	( )
	Alto	(x)
	Medio	( )
	Bajo	( )
Comentarios:	El nivel de Riesgo es Alto. Inhabitado	
	Vivienda prefabricada con baja resistencia sísmica, con base de piedra expuesta a la intemperie con posibilidad de erosión

Vivienda cernana a desnivel del terreno. Estabilizar terreno y construir muro de contención

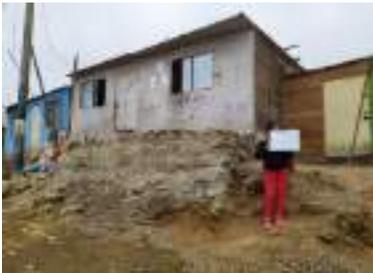
Manzana:	5'		
Lote:	7		
Etapas:	Ampliación		
Nombre de Poseionario:	MARTHA CARLOS DE LA CRUZ		
Cantidad de personas adultas			
Cantidad de personas menores			
Miembros del hogar con discapacidad	si ( )	No ( )	
Miembro del hogar en estado gestante	si ( )	No ( )	
Ingreso promedio mensual familiar			
Tipo de Material paredes	Estera	( )	<p>MAPA DE RIESGOS</p>

madera	(x)	
	material noble	( )	
	otros:		
Tipo de Material techos	estera	( )	
	calamina	(x)	
	material noble	( )	
	otros:		
nivel de edificación	1 piso	(x)	
	2 piso	( )	
	3 piso	( )	
tipo de servicio de agua	agua potable	( )	
	ciandro	(x)	
	otros:		
Tipo de servicio de desagüe	Desagüe	(x)	
	letrina	( )	
	silo	( )	
	otros:		
Tiene luz eléctrica	si (x)	No ( )	
Tipo de material de acceso	via asfaltada	( )	
	tierra	( )	
	escalera	(x)	
Nivel Riesgo	Muy Alto	( )	
	Alto	(x)	
	Medio	( )	
	Bajo	( )	
Comentarios:	<p>El nivel de Riesgo es Alto</p> <p>Vivienda prefabricada con baja resistencia sísmica, con base de piedra expuesta a la interperie con posibilidad de pérdida de finos.</p> <p>Vivienda cernana a desnivel del terreno. Estabilizar terreno y construir muro de contención.</p>

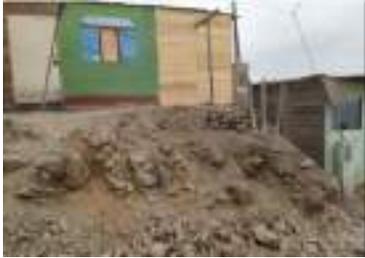
Manzana:	5'		
Lote:	8		
Etapas:	Ampliación		
Nombre de Poseionario:	ROCIO GOMEZ GABRIEL		
Cantidad de personas adultas			
Cantidad de personas menores			
Miembros del hogar con discapacidad	si ( )	No ( )	
Miembro del hogar en estado gestante	si ( )	No ( )	
Ingreso promedio mensual familiar			
Tipo de Material paredes	Estera	( )	<p>MAPA DE RIESGOS</p>

madera	(x)	
	material noble	( )	
	otros:		
Tipo de Material techos	Estera	( )	
	calamina	(x)	
	material noble	( )	
	otros:		
nivel de edificación	1 piso	(x)	
	2 piso	( )	
	3 piso	( )	
tipo de servicio de agua	agua potable	( )	
	cilindro	(x)	
	otros:		
Tipo de servicio de desagüe	Desagüe	( )	
	letrina	( )	
	silo	(x)	
otros:			
Tiene luz eléctrica	si ( )	No (x)	
Tipo de material de acceso	vía asfaltada	( )	
	tierra	(x)	
	escalera	( )	
Nivel Riesgo	Muy Alto	( )	
	Alto	(x)	
	Medio	( )	
	Bajo	( )	
Comentarios:	El nivel de Riesgo es Alto

Vivienda prefabricada con baja resistencia sísmica, muy cercana a desnivel del terreno		
	Construir muro de contención en la parte lateral y frontal de la vivienda

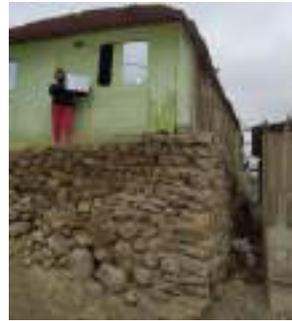
Asentamiento Humano :	Villamoto	
Manzana:	5'	
Lote:	9	
Etapas:	Ampliación	
Nombre de Poseionario:	JOSELITO VASQUEZ SUAREZ	
Cantidad de personas adultas		
Cantidad de personas menores		
Miembros del hogar con discapacidad	si ( )	No ( )
Miembro del hogar en estado gestante	si ( )	No ( )
Ingreso promedio mensual familiar		
Tipo de Material paredes	Estera	( )
	madera	(x)
	material noble	( )
	otros:	
Tipo de Material techos	Estera	( )
	calamina	(x)
	material noble	( )
	otros:	
nivel de edificación	1 piso	(x)
	2 piso	( )
	3 piso	( )
	otros:	
tipo de servicio de agua	agua potable	( )
	cilindro	(x)
	otros:	
	Desagüe	( )
Tipo de servicio de desagüe	letrina	( )
	silo	(x)
	otros:	
	Tiene luz eléctrica	si (x)
Tipo de material de acceso	via asfaltada	( )
	tierra	(x)
	escalera	( )
	otros:	
Nivel Riesgo	Muy Alto	( )
	Alto	(x)
	Medio	( )
	Bajo	( )
Comentarios:	El nivel de Riesgo es Alto	
	Terreno ubicado en parte alta y cerca a desnivel del terreno. Construir muro de contención en la parte lateral del terreno

Vivienda prefabricada con baja resistencia sísmica y con pirca de base.

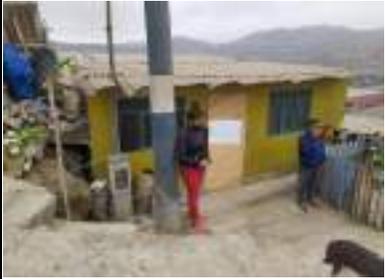
Manzana:	5'		
Lote:	11		
Etapas:	Ampliación		
Nombre de Poseionario:	OCTAVIO TAPULIMA SINARAHUA		
Cantidad de personas adultas			
Cantidad de personas menores			
Miembros del hogar con discapacidad	si ( )	No ( )	
Miembro del hogar en estado gestante	si ( )	No ( )	
Ingreso promedio mensual familiar			
Tipo de Material paredes	Estera	( )	
	madera	(x)	
	material noble	( )	
	otros:		
Tipo de Material techos	Estera	( )	
	calamina	(x)	
	material noble	( )	
	otros:		
nivel de edificación	1 piso	(x)	
	2 piso	( )	
	3 piso	( )	
tipo de servicio de agua	agua potable	( )	
	cilindro	(x)	
	otros:		
Tipo de servicio de desagüe	Desagüe	( )	
	letrina	( )	
	silo	(x)	
	otros:		
Tiene luz eléctrica	si (x)	No ( )	
Tipo de material de acceso	vía asfaltada	( )	
	tierra	(x)	
	escalera	( )	
Nivel Riesgo	Muy Alto	( )	
	Alto	(x)	
	Medio	( )	
	Bajo	( )	
Comentarios:	El nivel de Riesgo es Alto		
	Terreno ubicado en parte alta. Construir muro de contención en la parte lateral del terreno Vivienda prefabricada con baja resistencia sísmica y con pirca de base.

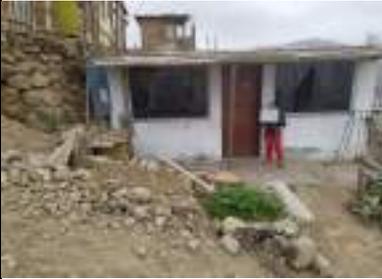
Manzana:	5'		
Lote:	12		
Etapas:	Ampliación		
Nombre de Poseionario:	WILMER GARCIA RAMIRE		
Cantidad de personas adultas			
Cantidad de personas menores			
Miembros del hogar con discapacidad	si ( )	No ( )	
Miembro del hogar en estado gestante	si ( )	No ( )	
Ingreso promedio mensual familiar			
Tipo de Material paredes	Estera	( )	<p>MAPA DE RIESGOS</p>

madera	( )	
	material noble	(x)	
	otros:		
Tipo de Material techos	Estera	( )	
	calamina	(x)	
	material noble	( )	
	otros:		
nivel de edificación	1 piso	(x)	
	2 piso	( )	
	3 piso	( )	
tipo de servicio de agua	agua potable	( )	
	ciandro	(x)	
	otros:		
Tipo de servicio de desagüe	Desagüe	( )	
	letrina	( )	
	silo	(x)	
	otros:		
Tiene luz eléctrica	si (x)	No ( )	
Tipo de material de acceso	Via asfaltada	( )	
	tierra	(x)	
	escalera	( )	
Nivel Riesgo	Muy Alto	( )	
	Alto	( )	
	Medio	(x)	
	Bajo	( )	
Comentarios:	Nivel de Riesgo Medio Terreno ubicado en parte alta, con riesgo de sufrir deslizamiento de material vecina Falta losa y vigas laterales para mejorar el confinamiento de los muros

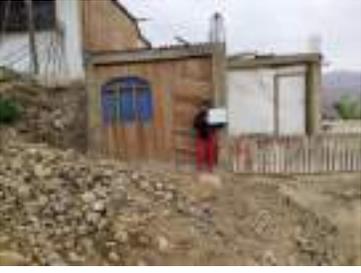
Manzana:	S'		
Lote:	13		
Etapas:	Ampliación		
Nombre de Poseionario:	JULIANA STEPHANY RAYMUNDO SILVA		
Cantidad de personas adultas			
Cantidad de personas menores			
Miembros del hogar con discapacidad	si ( )	No ( )	
Miembro del hogar en estado gestante	si ( )	No ( )	
Ingreso promedio mensual familiar			
Tipo de Material paredes	Estera	( )	<p>MAPA DE RIESGOS</p>

madera	(x)	
	material noble	( )	
	otros:		
Tipo de Material techos	Estera	( )	
	calamina	(x)	
	material noble	( )	
	otros:		
nivel de edificación	1 piso	(x)	
	2 piso	( )	
	3 piso	( )	
tipo de servicio de agua	agua potable	( )	
	clindro	(x)	
	otros:		
Tipo de servicio de desagüe	Desagüe	( )	
	letrina	( )	
	silo	(x)	
	otros:		
Tiene luz eléctrica	si (x)	No ( )	
Tipo de material de acceso	vía asfaltada	( )	
	tierra	(x)	
	escalera	( )	
Nivel Riesgo	Muy Alto	( )	
	Alto	( )	
	Medio	(x)	
	Bajo	( )	
Comentarios:	El nivel de Riesgo es Medio

Vivienda prefabricada con baja resistencia sísmica, lote se encuentra en parte alta, Construir muro de contención		
	Proyección de construir con material noble

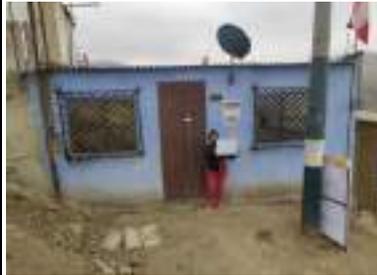
Asentamiento Humano :	Villamoto	
Manzana:	S'	
Lote:	14	
Etapas:	Ampliación	
Nombre de Poseionario:	MILAGROS SARAY BELLIDO BRUNO	
Cantidad de personas adultas		
Cantidad de personas menores		
Miembros del hogar con discapacidad	si ( )	No ( )
Miembro del hogar en estado gestante	si ( )	No ( )
Ingreso promedio mensual familiar		
Tipo de Material paredes	Estera	( )
	madera	(x)
	material noble	( )
	otros:	
Tipo de Material techos	Estera	( )
	calamina	(x)
	material noble	( )
	otros:	.....
nivel de edificación	1 piso	(x)
	2 piso	( )
	3 piso	( )
tipo de servicio de agua	agua potable	( )
	cilindro	(x)
	otros:	.....
Tipo de servicio de desagüe	Desagüe	( )
	letrina	( )
	silo	(x)
	otros:	.....
Tiene luz eléctrica	si (x)	No ( )
Tipo de material de acceso	via asfaltada	( )
	tierra	(x)
	escalera	( )
Nivel Riesgo	Muy Alto	( )
	Alto	( )
	Medio	(x)
	Bajo	( )
Comentarios:	El nivel de Riesgo es Medio Vivienda prefabricada con baja resistencia sísmica, ubicada en zona inclinada Fachada construida con material noble

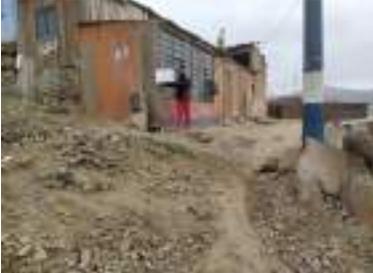
Manzana:	5'		
Lote:	15		
Etapas:	Ampliación		
Nombre de Posionario:	AGUSTIN CUBAS DIAZ		
Cantidad de personas adultas			
Cantidad de personas menores			
Miembros del hogar con discapacidad	si ( )	No ( )	
Miembro del hogar en estado gestante	si ( )	No ( )	
Ingreso promedio mensual familiar			
Tipo de Material paredes	Estera	( )	<p>MAPA DE RIESGOS</p>

madera	(x)	
	material noble	( )	
	otros:		
Tipo de Material techos	Estera	( )	
	calamina	(x)	
	material noble	( )	
	otros:		
nivel de edificación	1 piso	(x)	
	2 piso	( )	
	3 piso	( )	
tipo de servicio de agua	agua potable	( )	
	cilindro	(x)	
Tipo de servicio de desagüe	Desagüe	( )	
	letrina	( )	
	silo	(x)	
	otros:		
Tiene luz eléctrica	si (x)	No ( )	
Tipo de material de acceso	vía asfaltada	( )	
	tierra	(x)	
	escalera	( )	
Nivel Riesgo	Muy Alto	( )	
	Alto	( )	
	Medio	(x)	
	Bajo	( )	
Comentarios:	El nivel de Riesgo es Medio		
	Vivienda prefabricada con baja resistencia sísmica, construir muro de contención

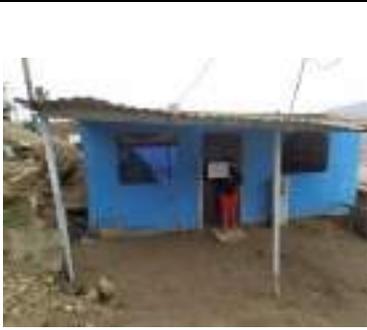
Manzana:	T'		
Lote:	1		
Etapas:	Ampliación		
Nombre de Poseionario:	FLORES ILUEN		
Cantidad de personas adultas			
Cantidad de personas menores			
Miembros del hogar con discapacidad	si ( )	No ( )	
Miembro del hogar en estado gestante	si ( )	No ( )	
Ingreso promedio mensual familiar			
Tipo de Material paredes	Estera ( ) madera (x) material noble ( ) otros:		<p>MAPA DE RIESGOS</p>

Tipo de Material techos	Estera ( ) calamina (x) material noble ( ) otros:		
nivel de edificación	1 piso (x) 2 piso ( ) 3 piso ( )		
tipo de servicio de agua	agua potable ( ) cilindro ( ) otros:	pilon ( )	
Tipo de servicio de desagüe	Desagüe (x) letrina ( ) sifo ( ) otros:		
Tiene luz eléctrica	si (x)	No ( )	
Tipo de material de acceso	via asfaltada ( ) tierra (x) escalera ( )		
Nivel Riesgo	Muy Alto ( ) Alto (x) Medio ( ) Bajo ( )		
Comentarios:	El nivel de Riesgo es Alto Vivienda prefabricada con baja resistencia sísmica y con base de piedra expuesta a la intemperie con posibilidad de erosionarse Construir muro de contención en los laterales de la vivienda

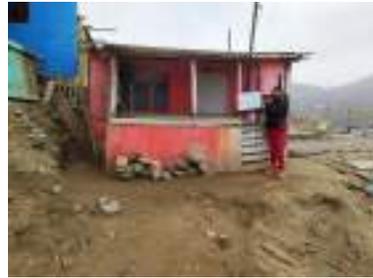
Asentamiento Humano :	Villamoto	
Manzana:	T'	
Lote:	2	
Etapas:	Ampliación	
Nombre de Poseionario:	MARIA MERCEDES CHUNGA NUNURA	
Cantidad de personas adultas		
Cantidad de personas menores		
Miembros del hogar con discapacidad	si ( )	No ( )
Miembro del hogar en estado gestante	si ( )	No ( )
Ingreso promedio mensual familiar		
Tipo de Material paredes	Estera	( )
	madera	(x)
	material noble	( )
	otros:	
Tipo de Material techos	Estera	( )
	calamina	(x)
	material noble	( )
	otros:	
nivel de edificación	1 piso	(x)
	2 piso	( )
	3 piso	( )
tipo de servicio de agua	agua potable	( )
	cilindro	( )
	otros:	pilon
Tipo de servicio de desagüe	Desagüe	(x)
	letrina	( )
	silo	( )
	otros:	
Tiene luz eléctrica	si (x)	No ( )
Tipo de material de acceso	vía asfaltada	( )
	tierra	(x)
	escalera	( )
Nivel Riesgo	Muy Alto	( )
	Alto	(x)
	Medio	( )
	Bajo	( )
Comentarios:	El nivel de Riesgo es Alto	
	Vivienda prefabricada con baja resistencia sísmica y con base sobre neumáticos

Construir muro de contención en los laterales de la vivienda

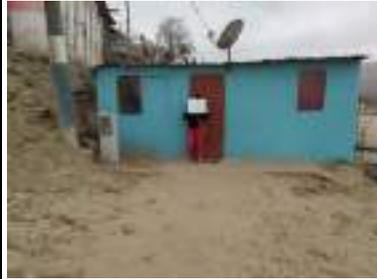
Asentamiento Humano :	Villamoto	
Manzana:	T'	
Lote:	3	
Etapas:	Ampliación	
Nombre de Poseionario:	ANDREA STEFANI VENTOCILLA OLIVERIA	
Cantidad de personas adultas		
Cantidad de personas menores		
Miembros del hogar con discapacidad	si ( )	No ( )
Miembro del hogar en estado gestante	si ( )	No ( )
Ingreso promedio mensual familiar		
Tipo de Material paredes	Estera	( )
	madera	(x)
	material noble	( )
	otros:	
Tipo de Material techos	Estera	( )
	calamina	(x)
	material noble	( )
	otros:	
nivel de edificación	1 piso	(x)
	2 piso	( )
	3 piso	( )
	otros:	
tipo de servicio de agua	agua potable	( )
	cilindro	( )
	otros:	pilon
	Desagüe	(x)
Tipo de servicio de desagüe	letrina	( )
	silo	( )
	otros:	
	Tiene luz eléctrica	si (x)
Tipo de material de acceso	vía asfaltada	( )
	tierra	(x)
	escalera	( )
Nivel Riesgo	Muy Alto	( )
	Alto	(x)
	Medio	( )
	Bajo	( )
Comentarios:	El nivel de Riesgo es Alto	
	Vivienda prefabricada con baja resistencia sísmica

Muro de contención en el lateral derecho de la vivienda. Construir muro de contención en el lado izquierdo

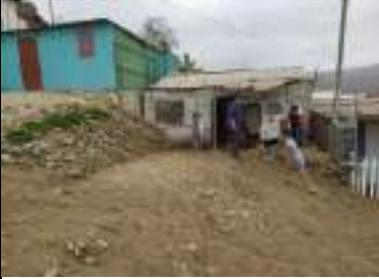
Manzana:	T'		
Lote:	4		
Etapas:	Ampliación		
Nombre de Poseionario:	MARCO ISHUIZA CACHIQUE		
Cantidad de personas adultas			
Cantidad de personas menores			
Miembros del hogar con discapacidad	si ( )	No ( )	
Miembro del hogar en estado gestante	si ( )	No ( )	
Ingreso promedio mensual familiar			
Tipo de Material paredes	Estera	( )	<p>MAPA DE RIESGOS</p>

madera	(x)	
	material noble	( )	
	otros:		
Tipo de Material techos	Estera	( )	
	calamina	(x)	
	material noble	( )	
	otros:	.....	
nivel de edificación	1 piso	(x)	
	2 piso	( )	
	3 piso	( )	
tipo de servicio de agua	agua potable	( )	
	ciandro	( )	
	otros:	pilon	
Tipo de servicio de desagüe	Desagüe	(x)	
	letrina	( )	
	silo	( )	
	otros:	.....	
Tiene luz eléctrica	si (x)	No ( )	
Tipo de material de acceso	via asfaltada	( )	
	tierra	(x)	
	escalera	( )	
Nivel Riesgo	Muy Alto	( )	
	Alto	(x)	
	Medio	( )	
	Bajo	( )	
Comentarios:	El nivel de Riesgo es Alto

Vivienda prefabricada con baja resistencia sísmica y ubicada sobre pirca		
	Construit muro de contención en el lateral derecho de la vivienda

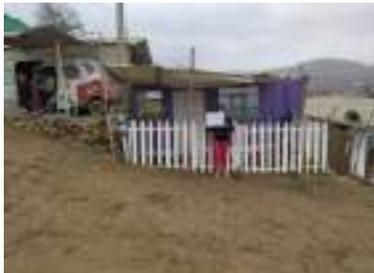
Manzana:	T'		
Lote:	5		
Etapas:	Ampliación		
Nombre de Poseionario:	JOSE VELASQUEZ ROMAN		
Cantidad de personas adultas			
Cantidad de personas menores			
Miembros del hogar con discapacidad	si ( )	No ( )	
Miembro del hogar en estado gestante	si ( )	No ( )	
Ingreso promedio mensual familiar			
Tipo de Material paredes	Estera	( )	
	madera	(x)	
	material noble	( )	
	otros:		
Tipo de Material techos	Estera	( )	
	calamina	(x)	
	material noble	( )	
	otros:		
nivel de edificación	1 piso	(x)	
	2 piso	( )	
	3 piso	( )	
tipo de servicio de agua	agua potable	( )	
	cilindro	( )	
	otros:	pilon	
Tipo de servicio de desagüe	Desagüe	(x)	
	letrina	( )	
	silo	( )	
	otros:		
Tiene luz eléctrica	si (x)	No ( )	
Tipo de material de acceso	vía asfaltada	( )	
	tierra	(x)	
	escalera	( )	
Nivel Riesgo	Muy Alto	( )	
	Alto	(x)	
	Medio	( )	
	Bajo	( )	
Comentarios:	El nivel de Riesgo es Alto		
	Vivienda prefabricada con baja resistencia sísmica, ubicada sobre pirca.

Construir muro de contención

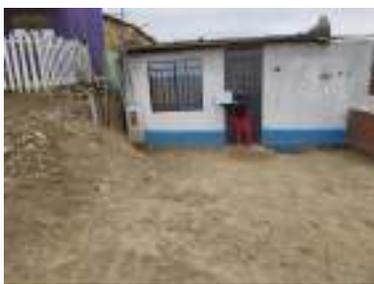
Manzana:	T'		
Lote:	6		
Etapas:	Ampliación		
Nombre de Poseionario:	ISAAC GARCILASO CHAPA CHAPA		
Cantidad de personas adultas			
Cantidad de personas menores			
Miembros del hogar con discapacidad	si ( )	No ( )	
Miembro del hogar en estado gestante	si ( )	No ( )	
Ingreso promedio mensual familiar			
Tipo de Material paredes	Estera	( )	
	madera	(x)	
	material noble	( )	
	otros:		
Tipo de Material techos	Estera	( )	
	calamina	(x)	
	material noble	( )	
	otros:		
nivel de edificación	1 piso	(x)	
	2 piso	( )	
	3 piso	( )	
	otros:		
tipo de servicio de agua	agua potable	( )	
	cilindro	( )	
	otros:	gilon	
	Desague	(x)	
Tipo de servicio de desague	letrina	( )	
	silo	( )	
	otros:		
	Tiene luz eléctrica	si ( x )	No ( )
Tipo de material de acceso	vía asfaltada	( )	
	tierra	(x)	
	escalera	( )	
	Muy Alto	( )	
Nivel Riesgo	Alto	(x)	
	Medio	( )	
	Bajo	( )	
	Comentarios:	El nivel de Riesgo es Alto Vivienda prefabricada con baja resistencia sísmica, ubicada sobre pirca y cercana a desnivel en su parte lateral Construir muro de contención

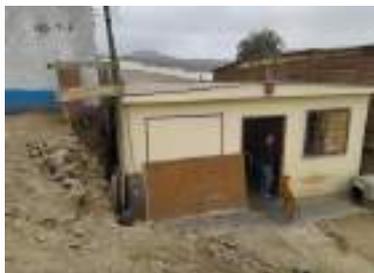
Asentamiento Humano :	Villamoto	
Manzana:	T'	
Lote:	7	
Etap:	Ampliación	
Nombre de Poseionario:	ESTHER SUMARI GONZALES	
Cantidad de personas adultas		
Cantidad de personas menores		
Miembros del hogar con discapacidad	si ( )	No ( )
Miembro del hogar en estado gestante	si ( )	No ( )
Ingreso promedio mensual familiar		
Tipo de Material paredes	Estera	( )
	madera	(x)
	material noble	( )
	otros:	
Tipo de Material techos	Estera	( )
	calamina	(x)
	material noble	( )
	otros:	.....
nivel de edificación	1 piso	(x)
	2 piso	( )
	3 piso	( )
tipo de servicio de agua	agua potable	( )
	cilindro	( )
	otros:	pillon
Tipo de servicio de desagüe	Desague	(x)
	letrina	( )
	silo	( )
	otros:	.....
Tiene luz eléctrica	si ( x )	No ( )
Tipo de material de acceso	vía asfaltada	( )
	tierra	(x)
	escalera	( )
	Muy Alto	( )
Nivel Riesgo	Alto	(x)
	Medio	( )
	Bajo	( )
	Comentarios:	El nivel de Riesgo es: Alto Vivienda prefabricada con baja resistencia sísmica, ubicada sobre pirca y cercana a desnivel en su parte lateral Construir muro de contención

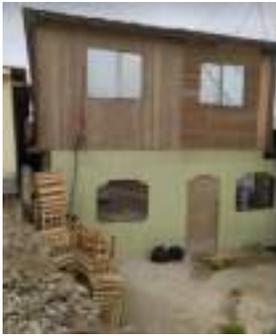
Manzana:	T'		
Lote:	8		
Etapas:	Ampliación		
Nombre de Poseionario:	LUCILA VERONICA VALDEZ		
Cantidad de personas adultas			
Cantidad de personas menores			
Miembros del hogar con discapacidad	si ( )	No ( )	
Miembro del hogar en estado gestante	si ( )	No ( )	
Ingreso promedio mensual familiar			
Tipo de Material paredes	Estera	( )	
	madera	(x)	
	material noble	( )	
	otros:		
Tipo de Material techos	Estera	( )	
	calamina	(x)	
	material noble	( )	
	otros:	.....	
nivel de edificación	1 piso	( )	
	2 piso	(x)	
	3 piso	( )	
tipo de servicio de agua	agua potable	( )	
	cilindro	( )	
	otros:	pillon	
Tipo de servicio de desagüe	Desague	(x)	
	letrina	( )	
	silo	( )	
	otros:	.....	
Tiene luz eléctrica	si ( x )	No ( )	
Tipo de material de acceso	vía asfaltada	( )	
	tierra	(x)	
	escalera	( )	
Nivel Riesgo	Muy Alto	( )	
	Alto	(x)	
	Medio	( )	
	Bajo	( )	
Comentarios:	El nivel de Riesgo es: Alto		
	Vivienda prefabricada con baja resistencia sísmica, su base expuesta a la intemperie con posibilidad de erosionarse. Construir muro de contención

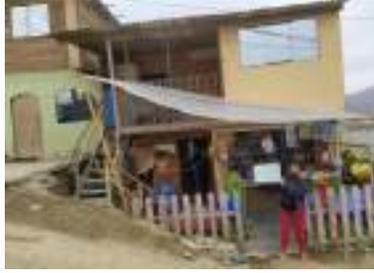
Manzana:	T'		
Lote:	9		
Etapas:	Ampliación		
Nombre de Poseionario:	SARA RÍOS SALAZAR		
Cantidad de personas adultas			
Cantidad de personas menores			
Miembros del hogar con discapacidad	si ( )	No ( )	
Miembro del hogar en estado gestante	si ( )	No ( )	
Ingreso promedio mensual familiar			
Tipo de Material paredes	Estera	( )	
	madera	(x)	
	material noble	( )	
	otros:		
Tipo de Material techos	Estera	( )	
	calamina	(x)	
	material noble	( )	
	otros:	.....	
nivel de edificación	1 piso	( )	
	2 piso	(x)	
	3 piso	( )	
tipo de servicio de agua	agua potable	( )	
	cilindro	( )	
	otros:	pilon	
Tipo de servicio de desagüe	Desagüe	(x)	
	letrina	( )	
	silo	( )	
	otros:	.....	
Tiene luz eléctrica	si ( x )	No ( )	
Tipo de material de acceso	vía asfaltada	( )	
	tierra	(x)	
	escalera	( )	
Nivel Riesgo	Muy Alto	( )	
	Alto	(x)	
	Medio	( )	
	Bajo	( )	
Comentarios:	El nivel de Riesgo es Alto		
	Vivienda prefabricada con baja resistencia sísmica, su base sobre pirca

Construir muro de contención

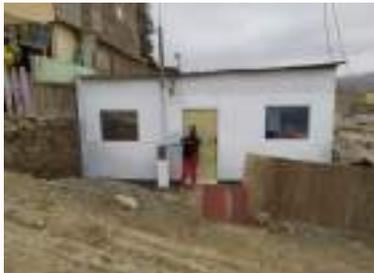
Manzana:	T'		
Lote:	10		
Etapas:	Ampliación		
Nombre de Poseionario:	BETZABE SILVIA CUADARLUPO		
Cantidad de personas adultas			
Cantidad de personas menores			
Miembros del hogar con discapacidad	si ( )	No ( )	
Miembro del hogar en estado gestante	si ( )	No ( )	
Ingreso promedio mensual familiar			
Tipo de Material paredes	Estera	( )	
	madera	(x)	
	material noble	( )	
	otros:		
Tipo de Material techos	Estera	( )	
	calamina	(x)	
	material noble	( )	
	otros:	.....	
nivel de edificación	1 piso	(x)	
	2 piso	( )	
	3 piso	( )	
tipo de servicio de agua	agua potable	( )	
	cilindro	( )	
	otros:	pllon	
Tipo de servicio de desagüe	Desagüe	(x)	
	letrina	( )	
	silo	( )	
	otros:	.....	
Tiene luz eléctrica	si (x)	No ( )	
Tipo de material de acceso	vía asfaltada	( )	
	tierra	(x)	
	escalera	( )	
Nivel Riesgo	<b>Muy Alto</b>	( )	
	<b>Alto</b>	(x)	
	<b>Medio</b>	( )	
	<b>Bajo</b>	( )	
Comentarios:	El nivel de Riesgo es Alto

Vivienda prefabricada con baja resistencia sísmica		
	Construir muro de contención		
			<p>MAPA DE RIESGOS</p>

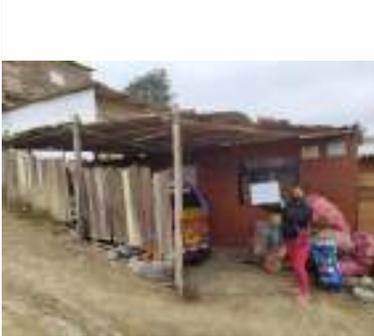
Manzana:	T'		
Lote:	11		
Etapas:	Ampliación		
Nombre de Poseionario:	MARIA SABINA PIZARRO GUZMAN		
Cantidad de personas adultas			
Cantidad de personas menores			
Miembros del hogar con discapacidad	si ( )	No ( )	
Miembro del hogar en estado gestante	si ( )	No ( )	
Ingreso promedio mensual familiar			
Tipo de Material paredes	Estera	( )	
	madera	(x)	
	material noble	( )	
	otros:		
Tipo de Material techos	Estera	( )	
	calamina	(x)	
	material noble	( )	
	otros:	.....	
nivel de edificación	1 piso	(x)	
	2 piso	( )	
	3 piso	( )	
tipo de servicio de agua	agua potable	( )	
	cilindro	( )	
	otros:	pilon	
Tipo de servicio de desagüe	Desagüe	(x)	
	letrina	( )	
	silo	( )	
	otros:	.....	
Tiene luz eléctrica	si (x)	No ( )	
Tipo de material de acceso	vía asfaltada	( )	
	tierra	(x)	
	escalera	( )	
Nivel Riesgo	Muy Alto	( )	
	Alto	(x)	
	Medio	( )	
	Bajo	( )	
Comentarios:	El nivel de Riesgo es Alto		
	Vivienda prefabricada con baja resistencia sísmica, ubicada en la zona media

Construir muro de contención		
			<p>MAPA DE RIESGOS</p>

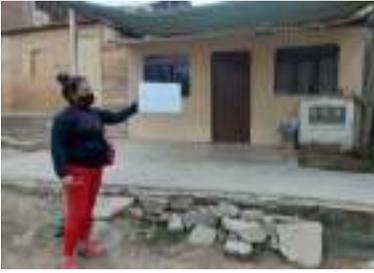
Manzana:	E2		
Lote:	6		
Etapas:	Ampliación		
Nombre de Posesionario:	JUDIT HUERTAS VDA DE IBARRA		
Cantidad de personas adultas			
Cantidad de personas menores			
Miembros del hogar con discapacidad	si ( )	No ( )	
Miembro del hogar en estado gestante	si ( )	No ( )	
Ingreso promedio mensual familiar			
Tipo de Material paredes	Estera	( )	
	madera	(x)	
	material noble	( )	
	otros:		
Tipo de Material techos	Estera	( )	
	calamina	(x)	
	material noble	( )	
	otros:		
nivel de edificación	1 piso	(x)	
	2 piso	( )	
	3 piso	( )	
tipo de servicio de agua	agua potable	( )	
	cilindro	(x)	
	otros:		
Tipo de servicio de desagüe	Desagüe	( )	
	letrina	( )	
	silo	(x)	
	otros:		
Tiene luz eléctrica	si (x)	No ( )	
Tipo de material de acceso	vía asfaltada	( )	
	tierra	(x)	
	escalera	( )	
Nivel Riesgo	Muy Alto	( )	
	Alto	( )	
	Medio	(x)	
	Bajo	( )	
Comentarios:	El nivel de Riesgo es Medio		
	Vivienda prefabricada con baja resistencia sísmica

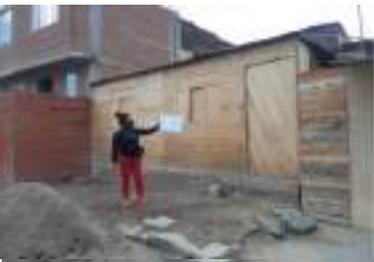
Manzana:	E2		
Lote:	7		
Etapas:	Ampliación		
Nombre de Poseionario:	ROXANA BETSABETH CHILET HUERTAS		
Cantidad de personas adultas			
Cantidad de personas menores			
Miembros del hogar con discapacidad	si ( )	No ( )	
Miembro del hogar en estado gestante	si ( )	No ( )	
Ingreso promedio mensual familiar			
Tipo de Material paredes	Estera ( ) madera (x) material noble ( ) otros:	( )	MAPA DE RIESGOS

Tipo de Material techos	Estera ( ) calamina (x) material noble ( ) otros:	( )	
nivel de edificación	1 piso (x) 2 piso ( ) 3 piso ( )	( )	
tipo de servicio de agua	agua potable ( ) cilindro (x) otros:	( )	
Tipo de servicio de desagüe	Desagüe ( ) letrina ( ) silo (x) otros:	( )	
Tiene luz eléctrica	si ( x )	No ( )	
Tipo de material de acceso	vía asfaltada ( ) tierra (x) escalera ( )	( )	
Nivel Riesgo	Muy Alto ( ) Alto ( ) Medio (x) Bajo ( )	( )	
Comentarios:	El nivel de Riesgo es Medio Vivienda prefabricada con baja resistencia sísmica

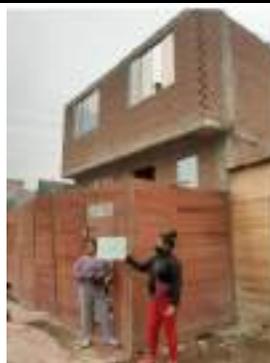
Asentamiento Humano :	Villamoto	
Manzana:	E2	
Lote:	8	
Etapas:	Ampliación	
Nombre de Poseionario:	NATALIA CELMIRA BARRIGA HUAMAN	
Cantidad de personas adultas		
Cantidad de personas menores		
Miembros del hogar con discapacidad	si ( )	No ( )
Miembro del hogar en estado gestante	si ( )	No ( )
Ingreso promedio mensual familiar		
Tipo de Material paredes	Estera	( )
	madera	( )
	material noble	(x)
	otros:	
Tipo de Material techos	Estera	( )
	calamina	(x)
	material noble	( )
	otros:	
nivel de edificación	1 piso	(x)
	2 piso	( )
	3 piso	( )
tipo de servicio de agua	agua potable	( )
	cilindro	(x)
	otros:	
Tipo de servicio de desagüe	Desagüe	( )
	letrina	( )
	silo	(x)
	otros:	
Tiene luz eléctrica	si ( x )	No ( )
Tipo de material de acceso	vía asfaltada	( )
	tierra	(x)
	escalera	( )
Nivel Riesgo	Muy Alto	( )
	Alto	( )
	Medio	(x)
	Bajo	( )
Comentarios:	El nivel de Riesgo es Medio	
	Mejorar el confinamiento de los muros (vigas)

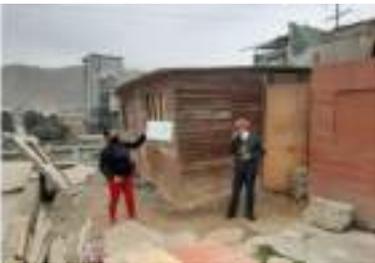
Manzana:	E2		
Lote:	9		
Etapas:	Ampliación		
Nombre de Poseionario:	CESAR FERNANDO CHUQUILLANQUI SOTO		
Cantidad de personas adultas			
Cantidad de personas menores			
Miembros del hogar con discapacidad	si ( )	No ( )	
Miembro del hogar en estado gestante	si ( )	No ( )	
Ingreso promedio mensual familiar			
Tipo de Material paredes	Estera	( )	
	madera	(x)	
	material noble	( )	
	otros:		
Tipo de Material techos	Estera	( )	
	calamina	(x)	
	material noble	( )	
	otros:		
nivel de edificación	1 piso	(x)	
	2 piso	( )	
	3 piso	( )	
	otros:		
tipo de servicio de agua	agua potable	( )	
	cilindro	(x)	
	otros:		
	Desagüe	( )	
Tipo de servicio de desagüe	letrina	( )	
	silo	(x)	
	otros:		
	Tiene luz eléctrica	si ( x )	No ( )
Tipo de material de acceso	vía asfaltada	( )	
	tierra	(x)	
	escalera	( )	
	otros:		
Nivel Riesgo	Muy Alto	( )	
	Alto	(x)	
	Medio	( )	
	Bajo	( )	
Comentarios:	El nivel de Riesgo es Alto

Vivienda prefabricada con baja resistencia sísmica, cercana a desnivel del terreno		
	Construir muro de contención parte frontal de la vivienda

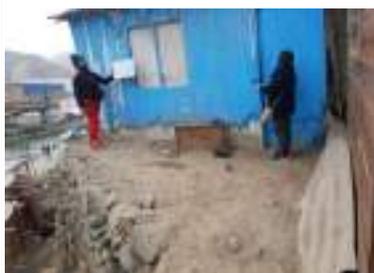
Manzana:	E2		
Lote:	10		
Etapas:	Ampliación		
Nombre de Poseionario:	BILELIO SENGUNDINO TEODORO		
Cantidad de personas adultas			
Cantidad de personas menores			
Miembros del hogar con discapacidad	si ( )	No ( )	
Miembro del hogar en estado gestante	si ( )	No ( )	
Ingreso promedio mensual familiar			
Tipo de Material paredes	Estera	( )	
	madera	(x)	
	material noble	( )	
	otros:		
Tipo de Material techos	Estera	( )	
	calamina	(x)	
	material noble	( )	
	otros:		
nivel de edificación	1 piso	(x)	
	2 piso	( )	
	3 piso	( )	
	otros:		
tipo de servicio de agua	agua potable	( )	
	clindro	(x)	
	otros:		
	Desagüe	( )	
Tipo de servicio de desagüe	letrina	( )	
	silo	(x)	
	otros:		
	Tiene luz eléctrica	si ( x )	No ( )
Tipo de material de acceso	vía asfaltada	( )	
	tierra	(x)	
	escalera	( )	
	Muy Alto	( )	
Nivel Riesgo	Alto	(x)	
	Medio	( )	
	Bajo	( )	
	Comentarios:	El nivel de Riesgo es Alto Vivienda prefabricada con baja resistencia sísmica, cercana a desnivel del terreno Construir muro de contencion parte frontal de la vivienda

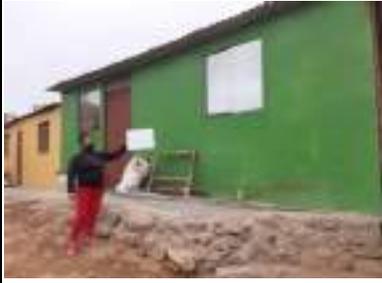
Manzana:	E2		
Lote:	12		
Etapas:	Ampliación		
Nombre de Poseionario:	VERONICA CANDELARIA SOLOZANO		
Cantidad de personas adultas			<p style="text-align: center;">MAPA DE RIESGOS</p>

Cantidad de personas menores			
Miembros del hogar con discapacidad	si ( )	No ( )	
Miembro del hogar en estado gestante	si ( )	No ( )	
Ingreso promedio mensual familiar			
Tipo de Material paredes	Estera	( )	
	madera	(x)	
	material noble	( )	
	otros:		
Tipo de Material techos	Estera	( )	
	calamina	(x)	
	material noble	( )	
	otros:		
nivel de edificación	1 piso	(x)	
	2 piso	( )	
	3 piso	( )	
	otros:		
tipo de servicio de agua	agua potable	( )	
	cilindro	(x)	
	otros:		
	Desagüe	( )	
Tipo de servicio de desagüe	letrina	( )	
	silo	(x)	
	otros:		
	Tiene luz eléctrica	si (x)	No ( )
Tipo de material de acceso	via asfaltada	( )	
	tierra	(x)	
	escalera	( )	
Nivel Riesgo	Muy Alto	( )	
	Alto	( )	
	Medio	(x)	
	Bajo	( )

Comentarios:	El nivel de Riesgo es Medio		
	Vivienda prefabricada con baja resistencia sísmica

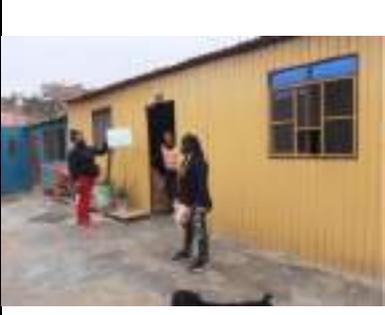
Asentamiento Humano :	Villamoto	
Manzana:	E2	
Lote:	13	
Etapas:	Ampliación	
Nombre de Poseionario:	ZENEIDA COZ ROJAS	
Cantidad de personas adultas		
Cantidad de personas menores		
Miembros del hogar con discapacidad	si ( )	No ( )
Miembro del hogar en estado gestante	si ( )	No ( )
Ingreso promedio mensual familiar		
Tipo de Material paredes	Estera	( )
	madera	(x)
	material noble	( )
	otros:	
Tipo de Material techos	Estera	( )
	calamina	(x)
	material noble	( )
	otros:	.....
nivel de edificación	1 piso	(x)
	2 piso	( )
	3 piso	( )
tipo de servicio de agua	agua potable	( )
	cilindro	(x)
	otros:	.....
Tipo de servicio de desagüe	Desagüe	( )
	letrina	( )
	silo	(x)
	otros:	.....
Tiene luz eléctrica	si (x)	No ( )
Tipo de material de acceso	vía asfaltada	( )
	tierra	(x)
	escalera	( )
Nivel Riesgo	Muy Alto	( )
	Alto	( )
	Medio	(x)
	Bajo	( )
Comentarios:	El nivel de Riesgo es Medio	
	Vivienda prefabricada con baja resistencia sísmica

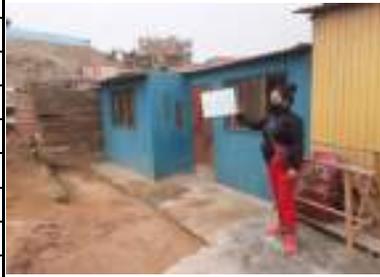
Asentamiento Humano :	Villamoto	
Manzana:	E2	
Lote:	14	
Etapas:	Ampliación	
Nombre de Poseionario:	MARISOL TORRES MAMANI	
Cantidad de personas adultas		
Cantidad de personas menores		
Miembros del hogar con discapacidad	si ( )	No ( )
Miembro del hogar en estado gestante	si ( )	No ( )
Ingreso promedio mensual familiar		
Tipo de Material paredes	Estera	( )
	madera	(x)
	material noble	( )
	otros:	
Tipo de Material techos	Estera	( )
	calamina	(x)
	material noble	( )
	otros:	.....
nivel de edificación	1 piso	(x)
	2 piso	( )
	3 piso	( )
tipo de servicio de agua	agua potable	( )
	cilindro	(x)
	otros:	.....
Tipo de servicio de desagüe	Desagüe	( )
	letrina	( )
	silo	(x)
	otros:	.....
Tiene luz eléctrica	si (x)	No ( )
Tipo de material de acceso	vía asfaltada	( )
	tierra	(x)
	escalera	( )
Nivel Riesgo	Muy Alto	( )
	Alto	( )
	Medio	(x)
	Bajo	( )
Comentarios:	El nivel de Riesgo es Medio	
	Vivienda prefabricada con baja resistencia sísmica

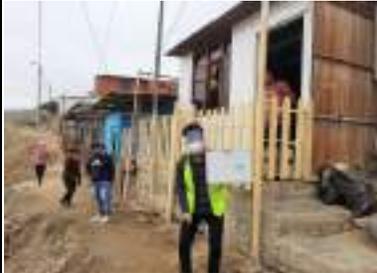
Manzana:	Pasaje entre H' y G'		
Lote:			
Etapas:	Ampliación		
Nombre de Poseionario:			
Cantidad de personas adultas			
Cantidad de personas menores			
Miembros del hogar con discapacidad	si ( )	No ( )	
Miembro del hogar en estado gestante	si ( )	No ( )	
Ingreso promedio mensual familiar			
Tipo de Material paredes	Estera	( )	<p>MAPA DE RIESGOS</p>

madera	(x)	
	material noble	( )	
Tipo de Material techos	otros:		
	Estera	( )	
	calamina	(x)	
	material noble	( )	
nivel de edificación	otros:		
	1 piso	(x)	
	2 piso	( )	
tipo de servicio de agua	3 piso	( )	
	agua potable	( )	
	cilindro	(x)	
Tipo de servicio de desagüe	otros:		
	Desagüe	( )	
	letrina	( )	
	silo	(x)	
Tiene luz eléctrica	otros:		
	si (x)	No ( )	
Tipo de material de acceso	via asfaltada	( )	
	tierra	(x)	
	escalera	( )	
Nivel Riesgo	Muy Alto	( )	
	Alto	(x)	
	Medio	( )	
	Bajo	( )	
Comentarios:	El nivel de Riesgo es Alto		
	Vivienda prefabricada con baja resistencia sísmica, cerca de pendiente del terreno

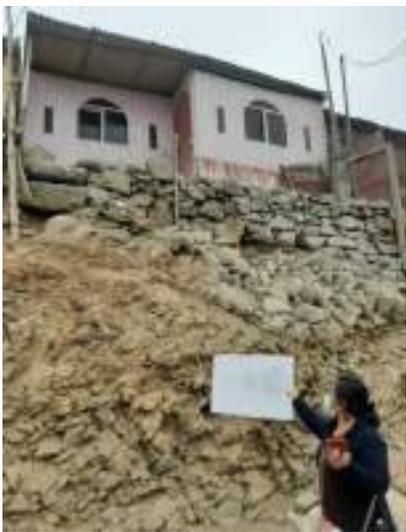
Manzana:	Q'		
Lote:	29		
Etapas:	Ampliación		
Nombre de Posesionario:	MIGUEL MEJIA CUEVA		
Cantidad de personas adultas			
Cantidad de personas menores			
Miembros del hogar con discapacidad	si ( )	No ( )	
Miembro del hogar en estado gestante	si ( )	No ( )	
Ingreso promedio mensual familiar			
Tipo de Material paredes	Estera	( )	
	madera	( x )	
	material noble	( )	
	otros:		
Tipo de Material techos	Estera	( )	
	calamina	( x )	
	material noble	( )	
	otros:	.....	
nivel de edificación	1 piso	( x )	
	2 piso	( )	
	3 piso	( )	
tipo de servicio de agua	agua potable	( )	
	clindro	( x )	
	otros:	.....	
Tipo de servicio de desagüe	Desagüe	( )	
	letrina	( )	
	silo	( x )	
	otros:	.....	
Tiene luz eléctrica	si ( x )	No ( )	
Tipo de material de acceso	via asfaltada	( )	
	tierra	( )	
	escalera	( x )	
Nivel Riesgo	Muy Alto	( x )	
	Alto	( )	
	Medio	( )	
	Bajo	( )	
Comentarios:	El nivel de Riesgo es Muy Alto

Vivienda prefabricada con baja resistencia sísmica, apoyándose sobre pirca		
	Vivienda muy cercana a desnivel del terreno en su parte frontal. Estabilizar terreno y construir muro de contención		
			<p>MAPA DE RIESGOS</p>
