INFORME TÉCNICO

VISITA CONJUNTA INGEMMET – INDECI – MINISTERIO DE VIVIENDA EMERGENCIA EN AMBO – HUÁNUCO

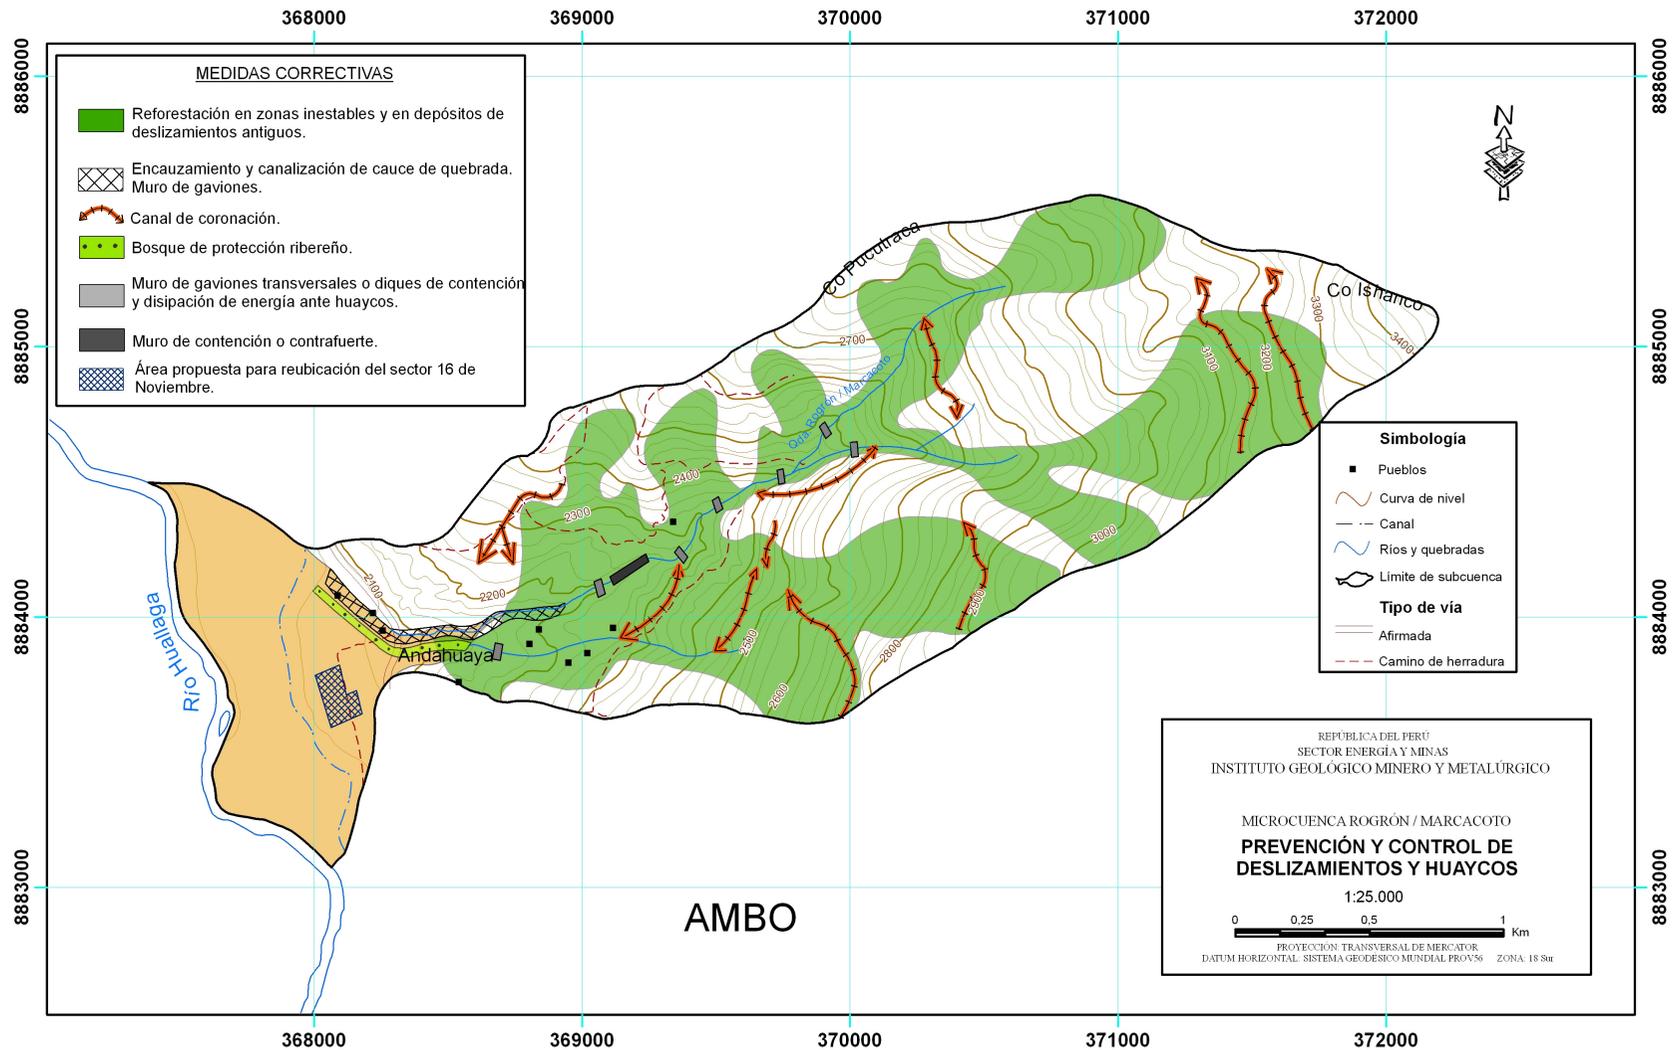
Mapa de peligros geol6gicos en la microcuenca Rogr6n/Marcacoto.

* La ubicación, diseño de las medidas y obras recomendadas son referenciales. Se basan en la cartografía geodinámica en la microcuenca.
