INFORME TÉCNICO
Nº A6451

INSPECCIÓN GEODINÁMICA DEL CENTRO POBLADO DE MAYAPO

(REGIÓN AYACUCHO, PROVINCIA HUANTA, DISTRITO LLOCHEGUA)

LIMA - PERÚ
AGOSTO - 2010

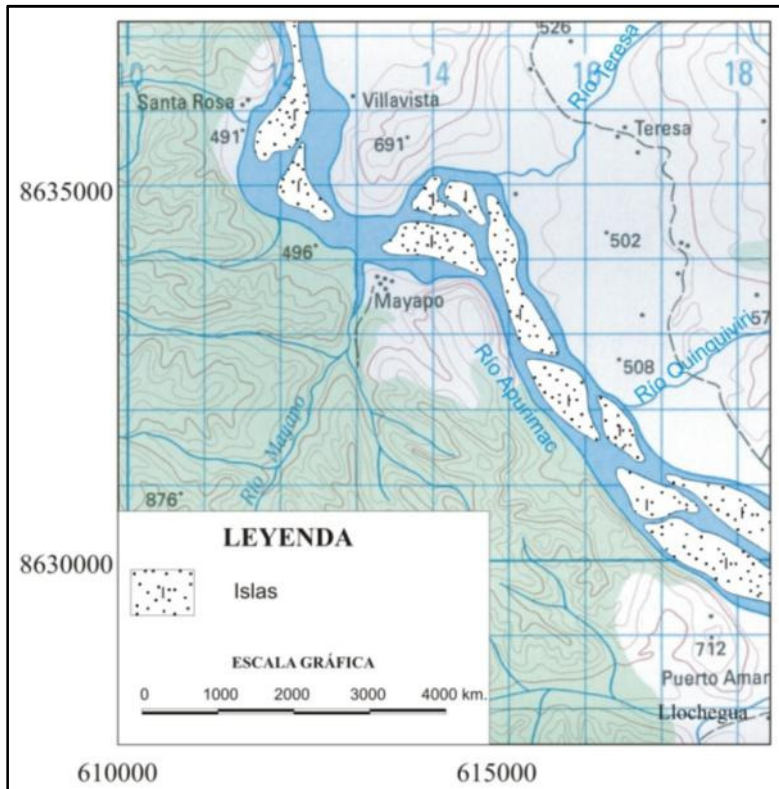
Figura N°4.- Mapa topográfico, elaborado en base a fotografías aéreas del año 1990 (IGN).

En caso del río Apurímac, el sector comprendido Llochegua-Mayapo, se comporta como río anastomosado. Es por ello que en el tiempo y espacio las variaciones del cauce se han dado y se van a presentar. Ver figura N°4, 5 y 6, en el cual se muestran las variaciones en su cauce del río Apurímac con el tiempo.

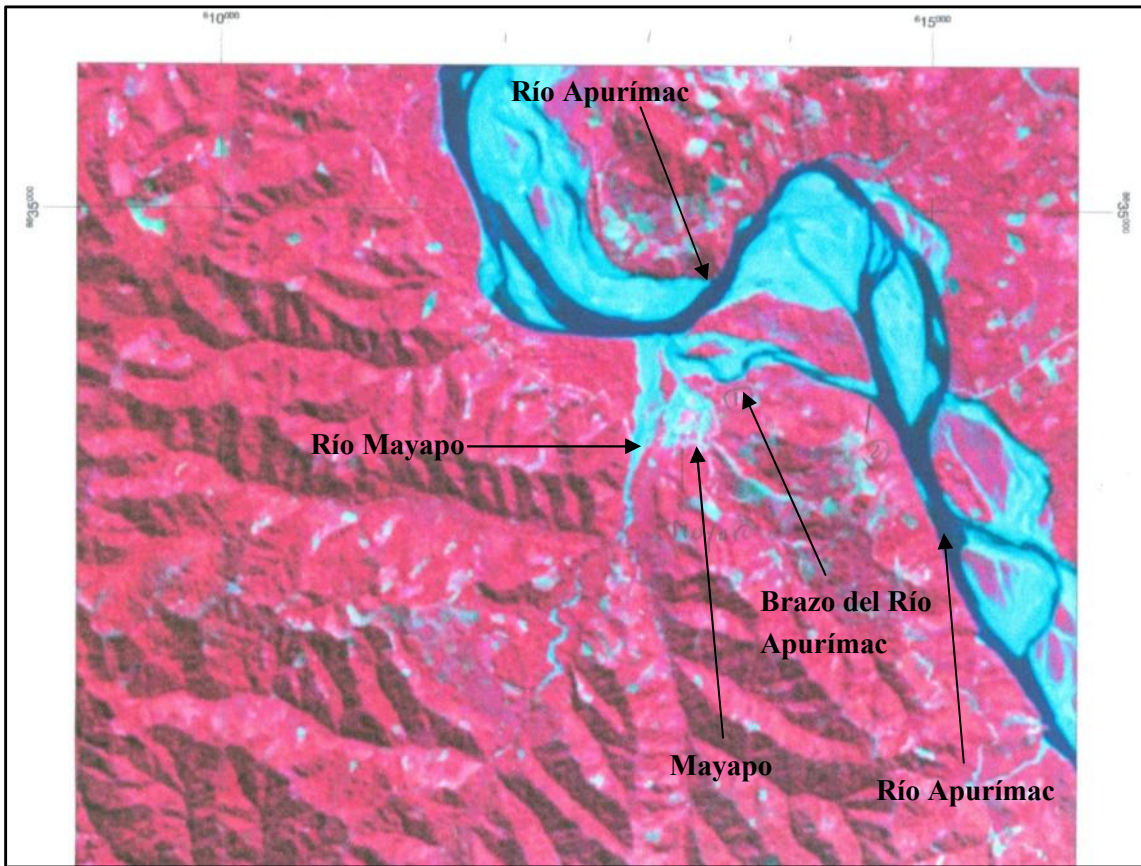
Figura N°5.- Imagen Satelital, Aster, tomada en julio del 2006. Muestra un brazo del río Apurímac, que se está ensanchando hacia el sector de Mayapo.

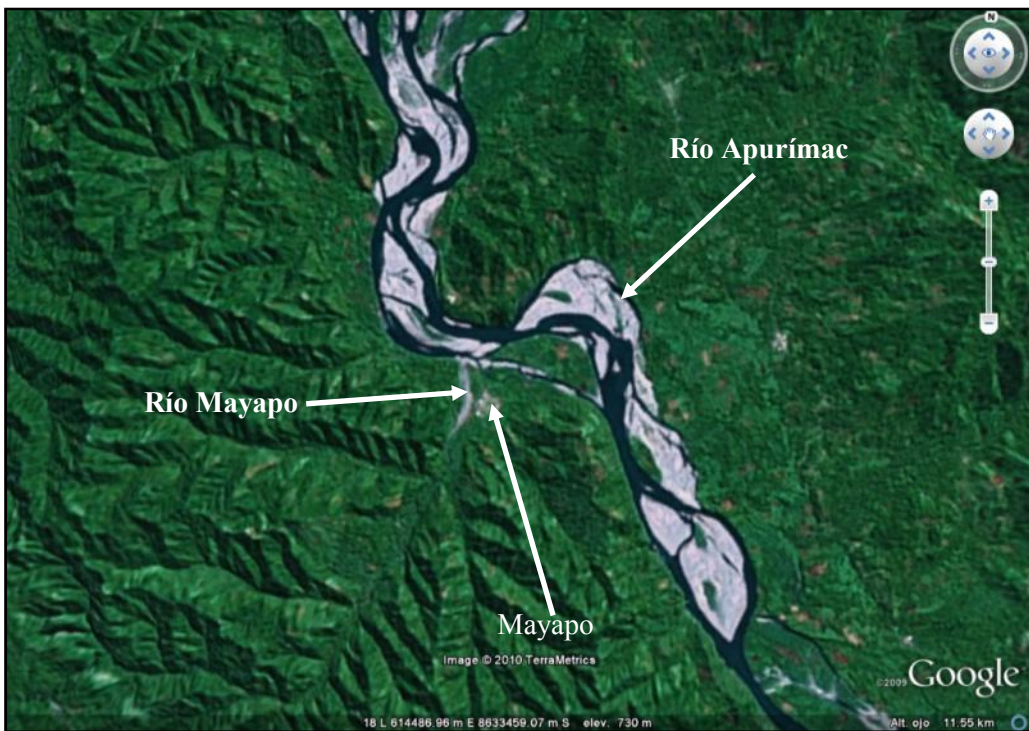
Figura 6.- Imagen satelital del sector de Mayapo y el río Apurímac (entre el año 2000 y 2005)

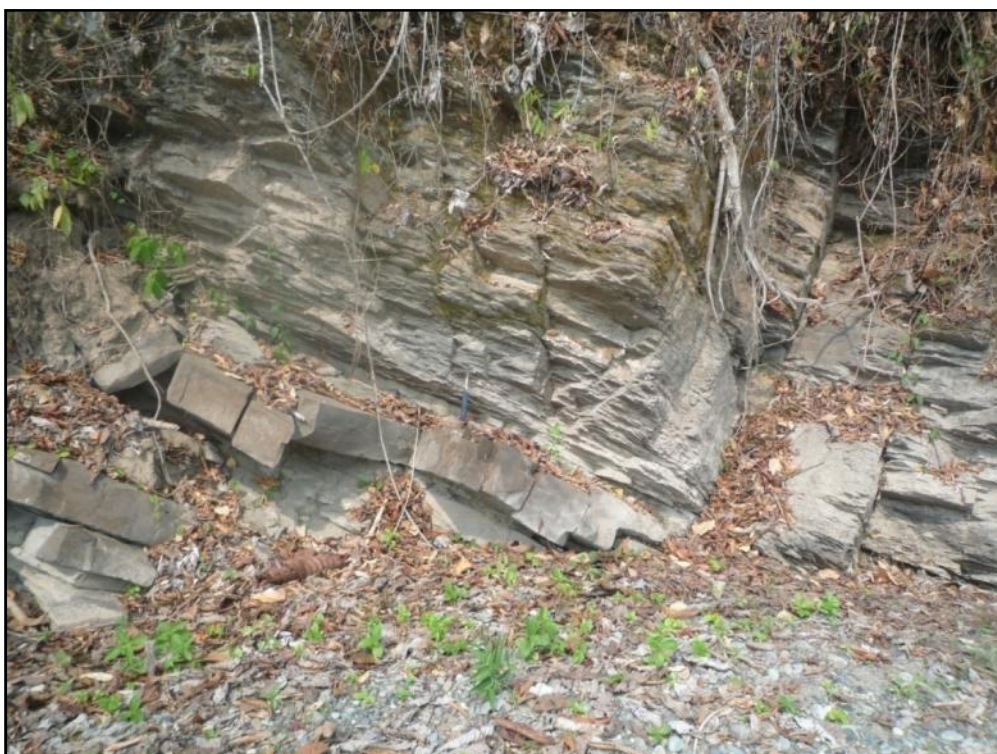
Se muestra una secuencia de areniscas cuarzosas de color gris oscuro (Foto N°5), estratificadas en capas delgadas, intercaladas con limolitas pizarrosas micáceas en capas delgadas.

Originan suelos poco potentes, son rocas de poca susceptibilidad a los movimientos en masa.

Foto N°5.- Areniscas de la Formación Ambo, se muestra estratos conformados por areniscas de color gris.

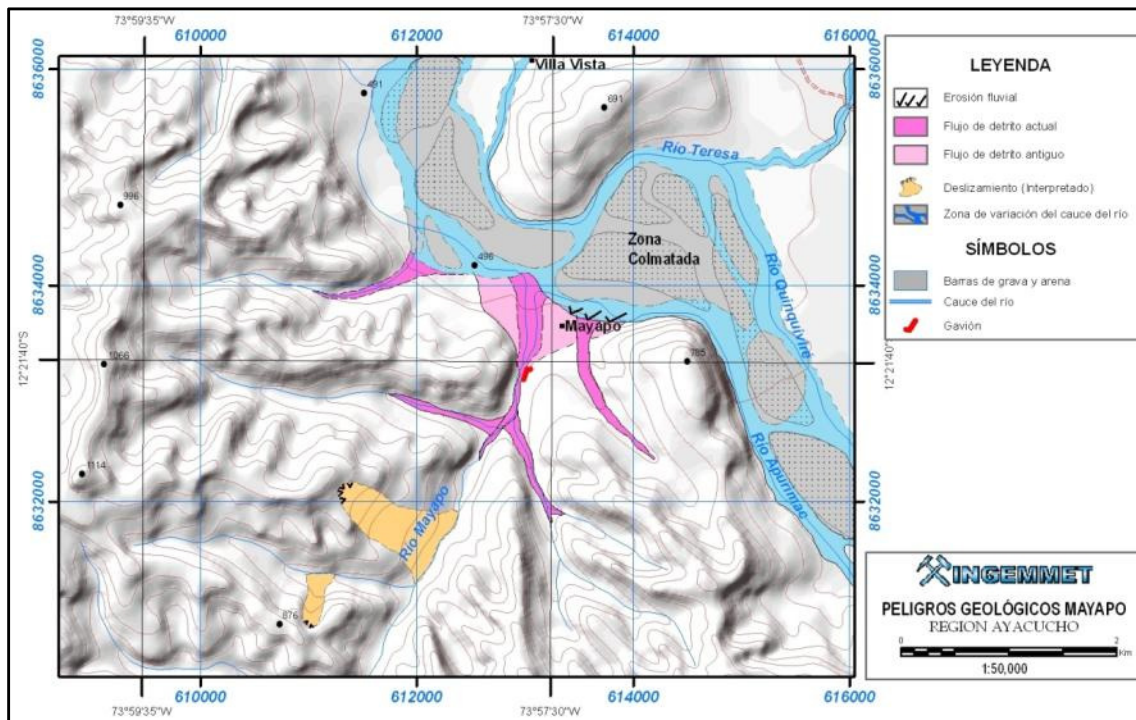
Los peligros geológicos identificados en orden de importancia son: erosión fluvial, flujo de detritos (huaycos) y deslizamientos (Figura N°8). A continuación detallaremos cada uno de ellos.

Figura N° 8. Mapa de peligros del sector de Mayapo.

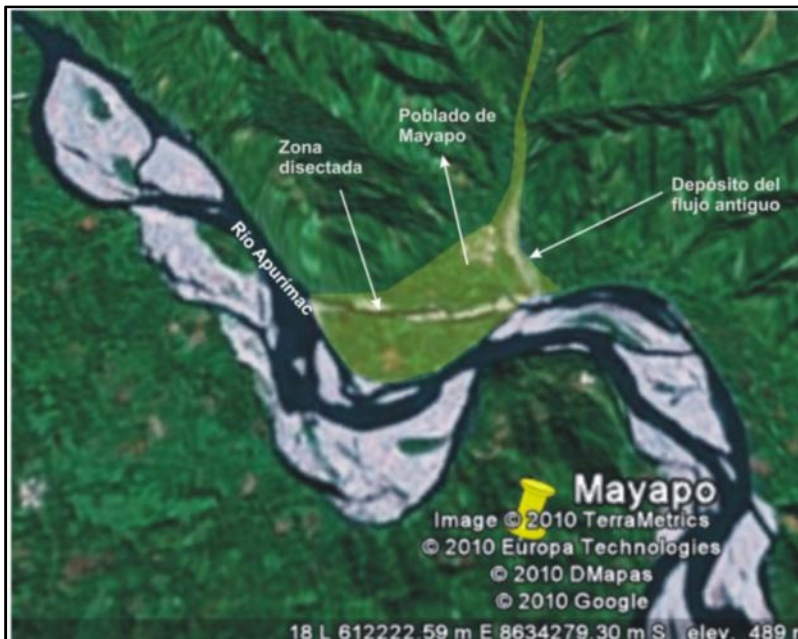
El río Mayapo, en tiempos prehistóricos (pleistoceno?), generó flujos de grandes dimensiones, que llegó a represar el río Apurímac. Esto se observa en los depósitos dejados sobre el río Apurímac, tal como lo muestran la imagen satelital del Google Earth (figura N°11), donde se aprecia que el río migró hacia la margen derecha. Posteriormente esta terraza fue erosionada parcialmente por el río Apurímac, disectándola por el centro (figura N°10). Este flujo tiene un recorrido de 3 km (aproximadamente), y formó un abanico con una longitud de 1 200 m. Sobre la terraza formada por el flujo se encuentra asentado el poblado de Mayapo.

Figura N°11.- Imagen satelital del Google Earth, se muestra que el poblado de Mayapo se encuentra sobre una terraza antigua, generada por un flujo de detritos.

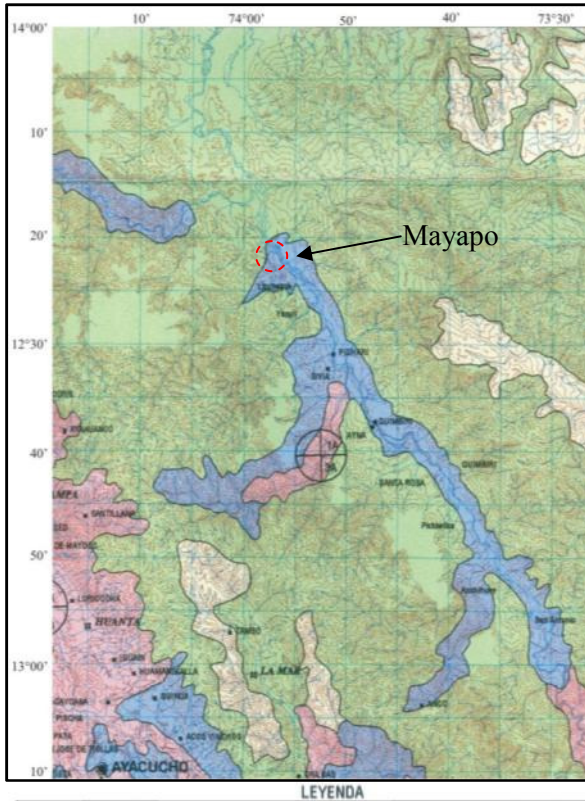
Según Guzmán A. et al-2003, el sector de Mayapo, está considerado como un área de alto peligro, frente a deslizamientos, movimientos complejos (deslizamientos-flujos), huaycos, inundaciones y erosión fluvial (Figuras N° 12 y 13).

Figura N°12.- Mapa de peligros geológicos Múltiples (Fuente: Guzmán, A.; et al. 2003).

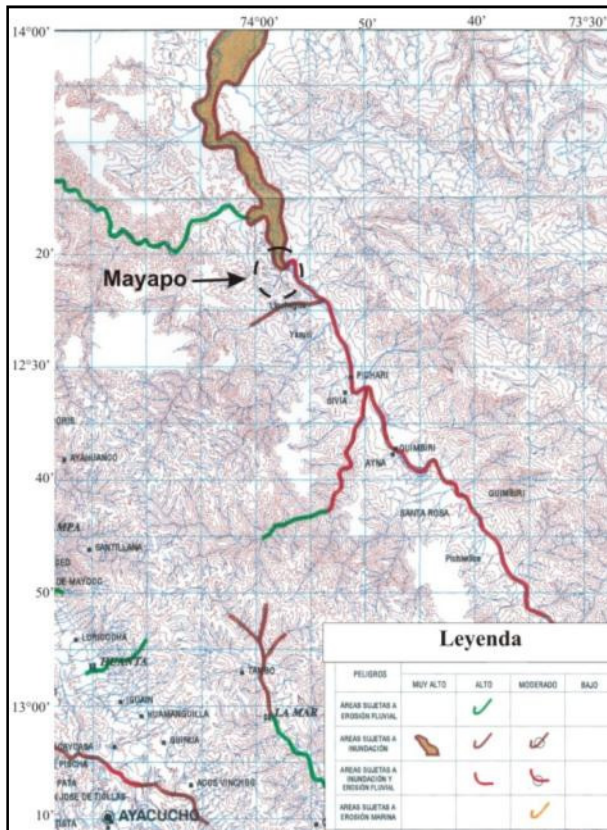
Figura N°13.- Mapa de áreas sujetas a erosión fluvial, inundación (Guzmán, A.; et al. 2003).
