Informe Técnico N° A7103

EVALUACIÓN DE PELIGROS GEOLÓGICOS EN EL SECTOR DE TURUNA

Región Ancash
Provincia Mariscal Luzuriaga
Distrito Fidel Olivas Escudero

DICIEMBRE
2020

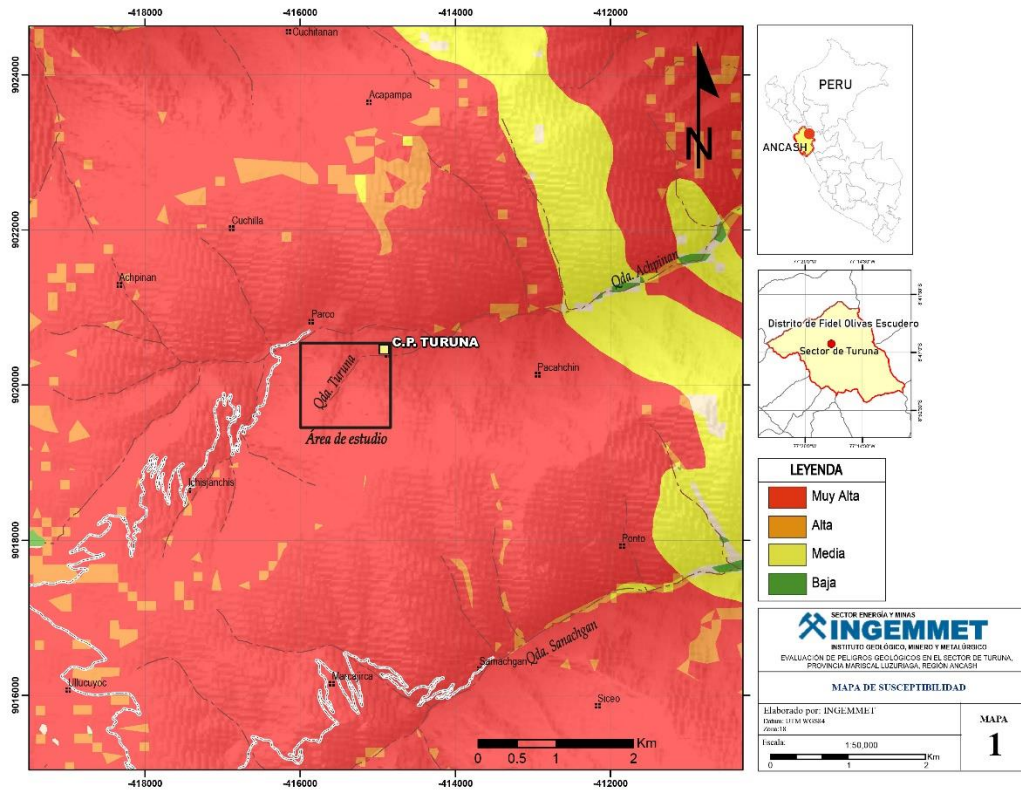
Figura 1. Mapa de Susceptibilidad a movimientos en masa del área evaluada. Fuente: INGEMMET, 2009.

- B) El mapa de susceptibilidad por movimientos en masa en la región Ancash, a escala 1: 250 000 del INGEMMET, muestra que el sector de Turuna está ubicado sobre una zona de muy alta susceptibilidad a la ocurrencia de movimientos en masa (figura 1, cuadro 1).

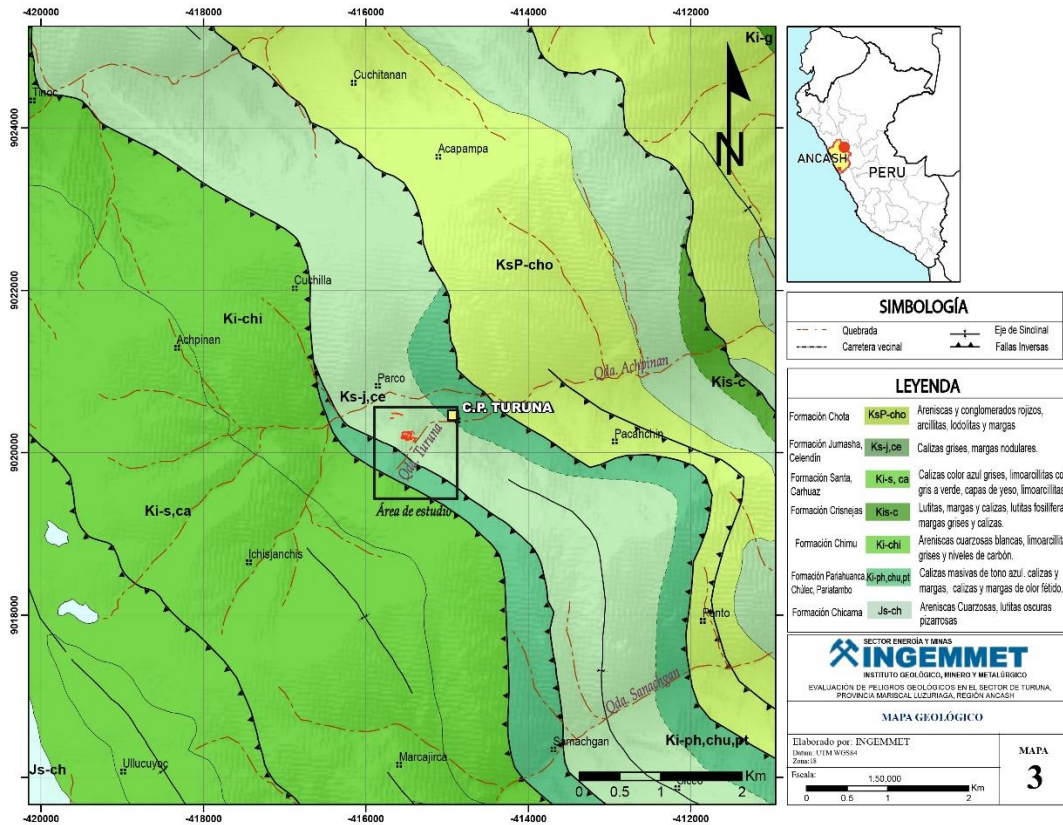
Figura 6. Mapa Geológico del área de estudio. Fuente: INGENMET 2017

Las unidades litoestratigráficas que conforman el área de estudio y sus alrededores son afloramientos sedimentarios calcáreos altamente fracturados de la Formación Santa – Carhuaz (Ki-s,ca), Formación Parihuanca, Chulec y Pariatambo (Ki-ph,chu,pt) y Formación Jumasha Celendin (Ks-j,ce). Estas formaciones geológicas de edad Cretácica están controladas por fallas inversas regionales (figura 6).

La Formación Santa - Carhuaz esta cartografiada en la parte alta de la unidad de montaña sedimentaria disectada por la quebrada Yuyallaco (figura 6).

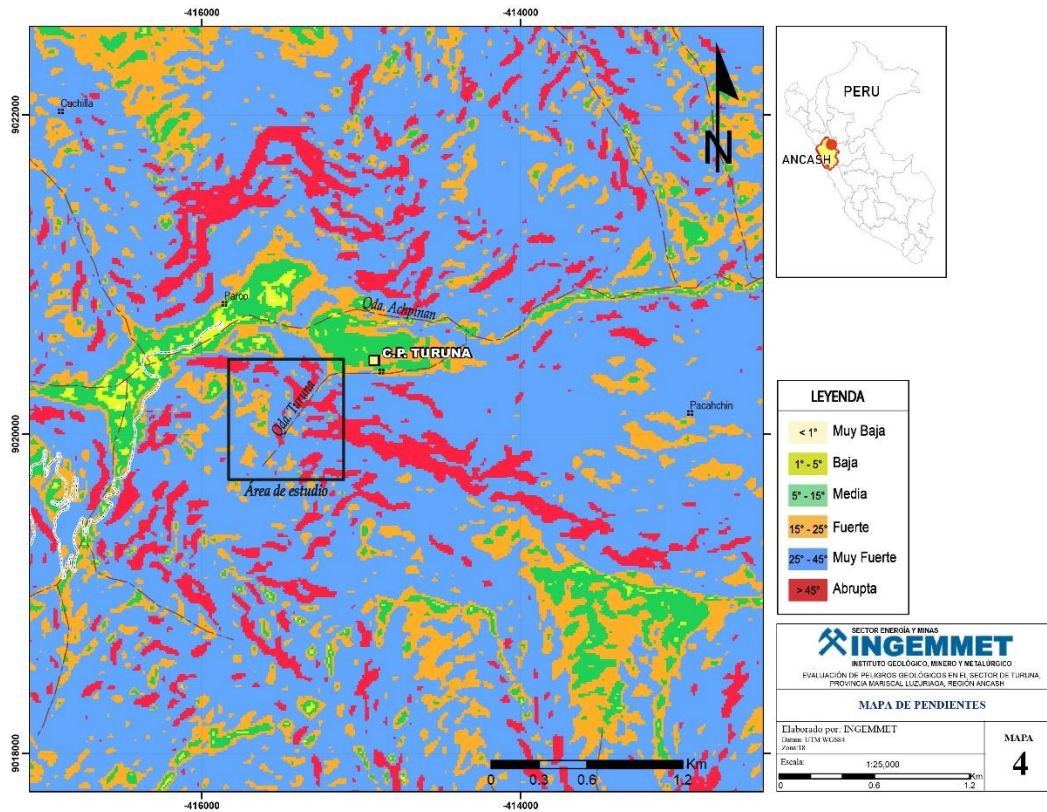
Figura 7. Mapa de pendientes.

El modelo de elevación digital de 12.5 m de resolución de los archivos de instalación satelital de Alaska, determina que el área de estudio se asienta sobre pendientes de fuerte ($15^\circ - 25^\circ$) a abrupta inclinación ($> 25^\circ$). Sin embargo, el centro poblado de Turuna ubicado en las faldas y a 150 m del área evaluada, se asienta sobre pendientes de media ($5^\circ - 15^\circ$) a fuerte ($15^\circ - 25^\circ$) (figura 7).

Los peligros geológicos tipo deslizamiento son observados en pendientes fuertes a abruptas.

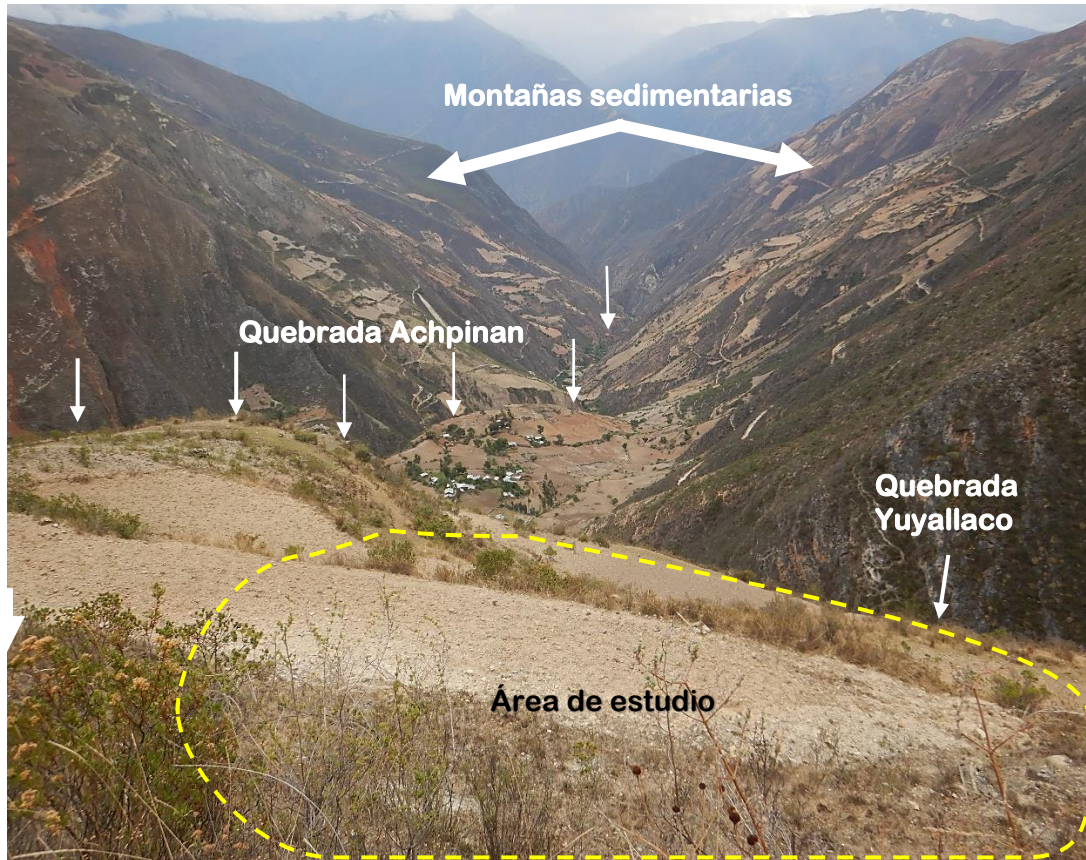
Montañas de origen sedimentario de 2500 m s.n.m. a 4180 m s.n.m. Abarcan toda el área de estudio (figura 8).

Figura 8. Vista de montañas sedimentarias a lo largo de la quebrada Achpinan

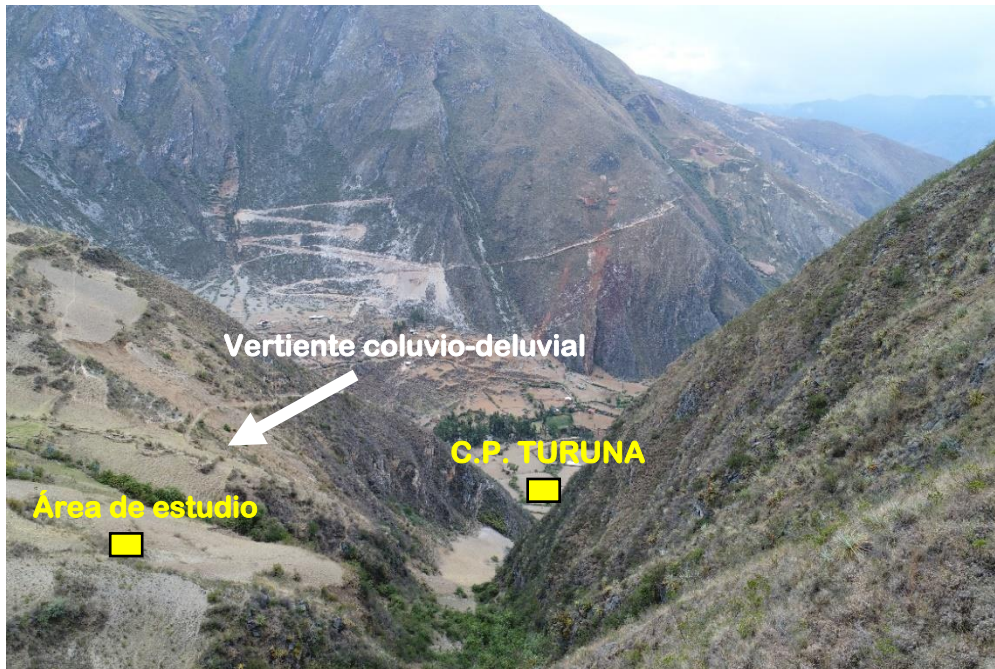
En esta unidad se agrupan los depósitos de naturaleza coluvio-deluvial producto de la denudación – transporte de sedimentos o deslizamientos históricos que pudieron ocurrir en el sector (figura 9).

Figura 9. Vista de la vertiente coluvio-deluvial .

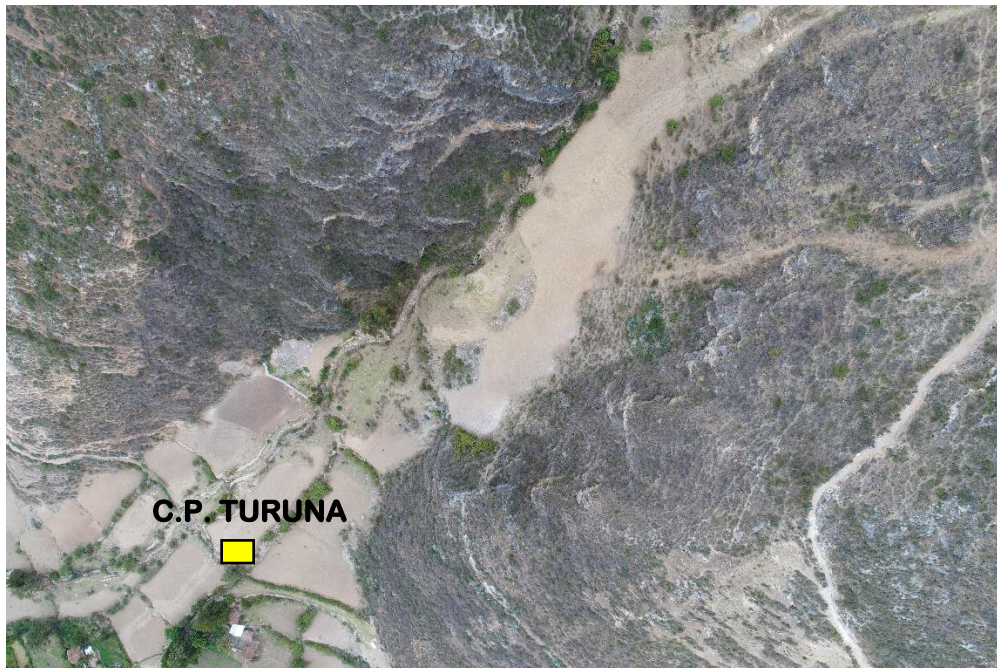
Son depósitos de flujos de detritos canalizados, acumulados en forma de abanicos ubicados en la desembocadura de quebradas. El centro poblado de Turuna parece estar asentado sobre un abanico de depósitos no consolidados (figura 10).

Figura 10. Abanico de piedemonte en el centro poblado de Turuna.

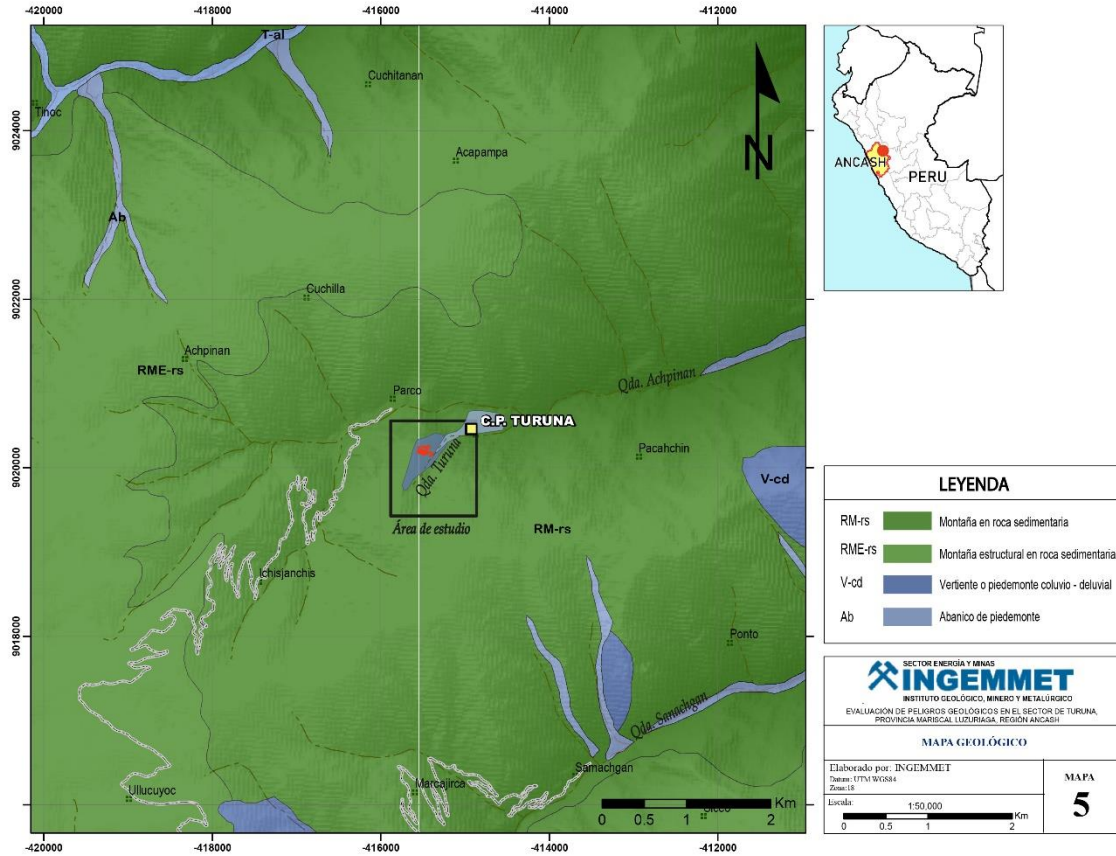
Figura 11. Mapa geomorfológico en el área de estudio. Fuente:???

El mapa geomorfológico a escala 1:100 000 del INGEMMET, clasifica el área de estudio como montañas en roca sedimentaria, hacia el sur y este son montañas estructurales en roca sedimentaria. Mientras que las quebradas grandes en la vista regional, son cartografiadas como abanico de piedemonte, y cercanos a estas unidades hay vertientes o piedemontes coluvio – deluvial (figura 11).
