DIRECCIÓN DE GEOLOGÍA AMBIENTAL Y RIESGO GEOLÓGICO

Informe Técnico N° A7056

EVALUACIÓN DE PELIGROS GEOLÓGICOS POR MOVIMIENTOS EN MASA EN EL SECTOR 27 DE JULIO

Región Huánuco
Provincia Leoncio Prado
Distrito Luyando

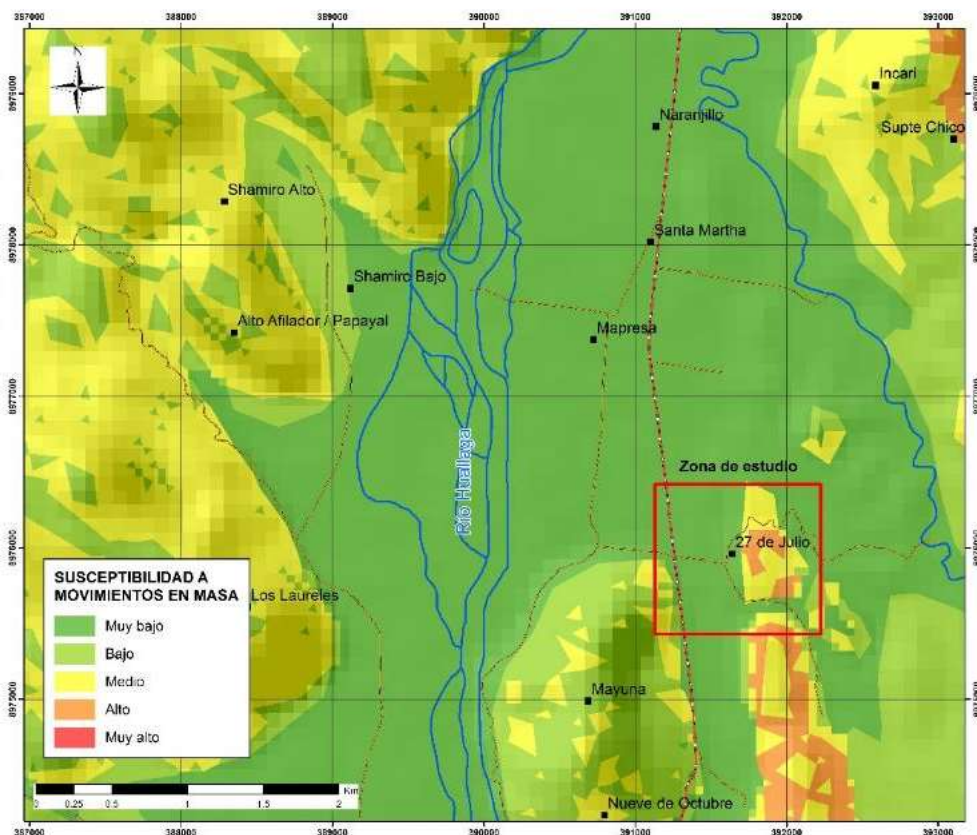
En la zona de estudio se identificaron áreas que presentan grado de susceptibilidad alto y moderado a la ocurrencia de movimientos en masa (figura 1):

Figura 1. Mapa de susceptibilidad de la zona de estudio y alrededores, donde se pueden apreciar áreas de susceptibilidad alta y moderada a la ocurrencia de movimientos en masa

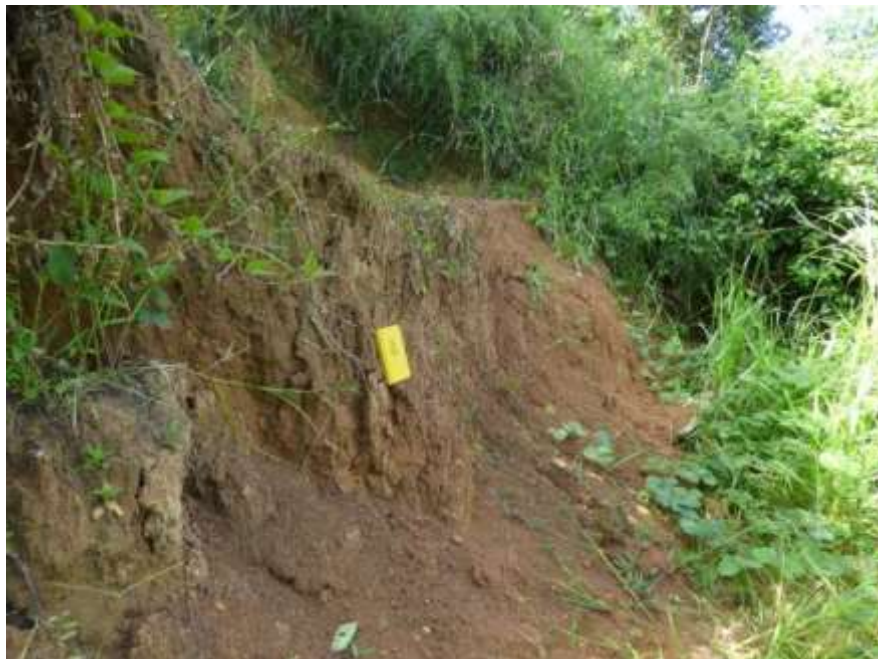
Son depósitos que se acumulan en los flancos de los valles y en la quebradas tributarias; están constituidos por clastos polimícticos poco consolidados de tamaño heterogéneo en matriz limo-arcillosa (fotografía 2) y están ampliamente distribuidos en los cuadrángulos de Aguaytía, Panao y Pozuzo.

Fotografía 2. Depósitos aluviales constituidos por gravas polimícticas poco consolidadas de tamaño heterogéneo envueltos en matriz limo-arcillosa. Vista al noreste

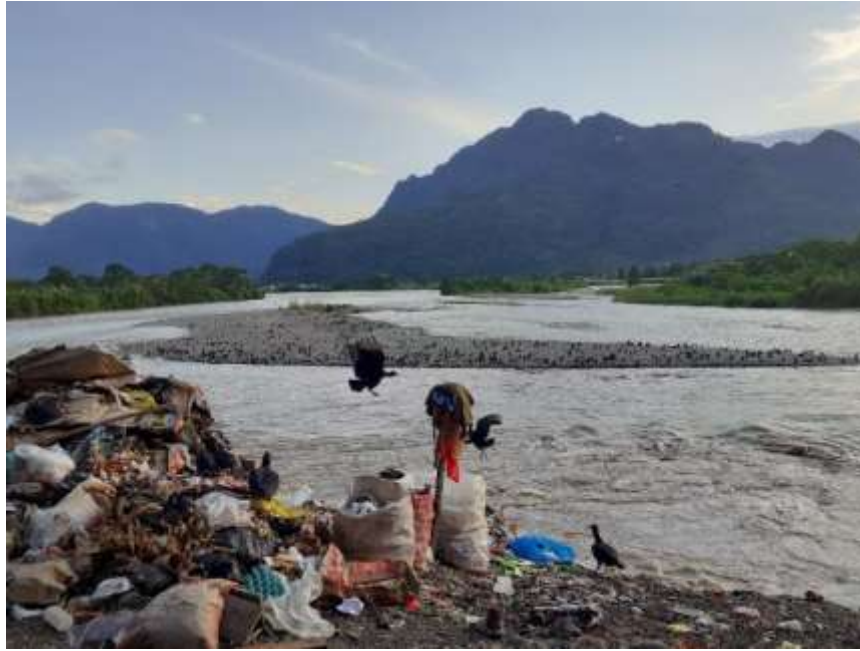
Son depósitos acumulados y depositados en las riberas y el fondo de los ríos; consisten de gravas gruesas y finas, arenas inconsolidadas y limoarcillitas. Se distribuyen ampliamente en los cuadrángulos de Aguaytía, Panao y Pozuzo. Los depósitos fluviales se encuentran ampliamente distribuidos en las riberas del río Huallaga y sobre los cuales se encuentran zonas de cultivo (fotografía 3).

Fotografía 3. Depósitos fluviales acumulados y depositados en las riberas y en medio del río Huallaga; consisten de gravas gruesas y finas, arenas inconsolidadas y limoarcillitas. Vista al suroeste
