**INFORME DE EVALUACIÓN DE RIESGO POR SISMO EN EL  
ASENTAMIENTO HUMANO LA PAZ III ETAPA, DISTRITO DE  
VENTANILLA, PROVINCIA CONSTITUCIONAL DEL CALLAO, REGIÓN  
CALLAO**

**LA PAZ III ETAPA**

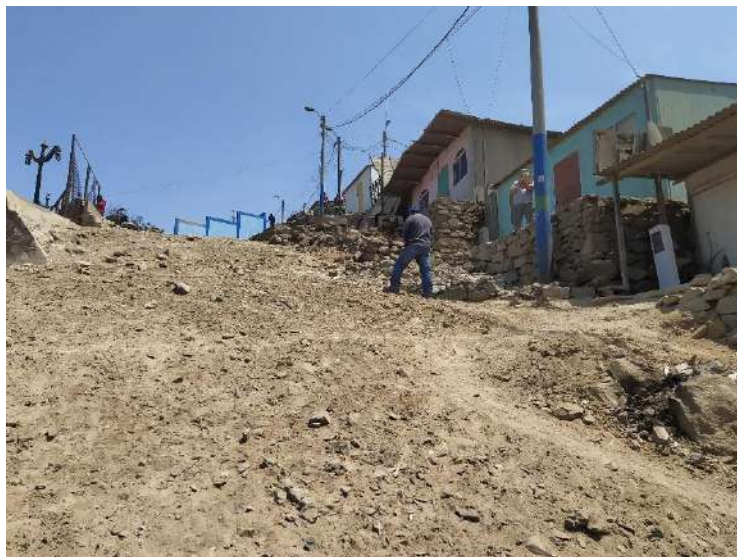
Vista de la Calle S/N donde se aprecia gran pendiente y la manzana Y14 del lado derecho.

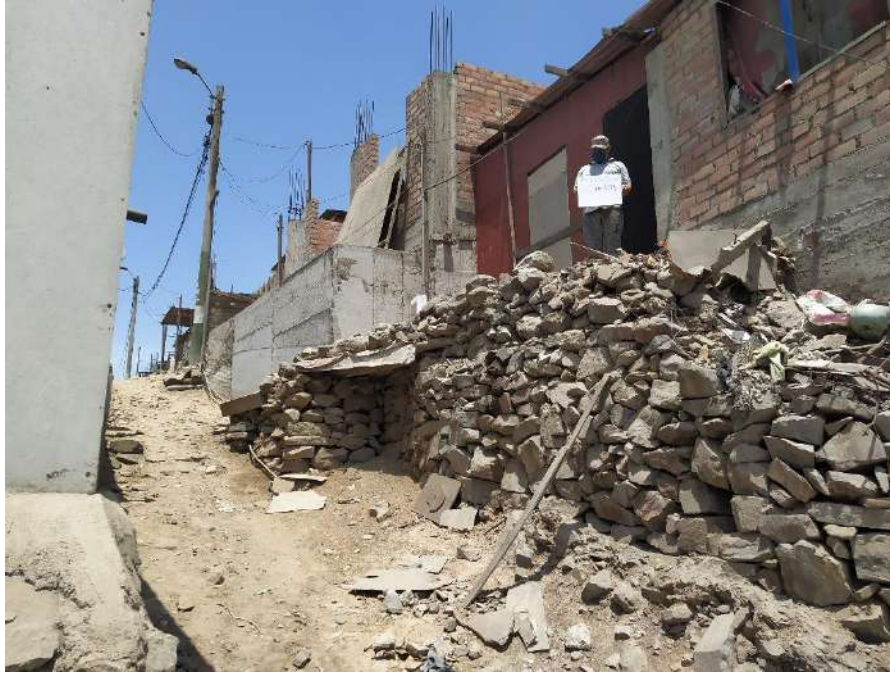
Vista de la Calle Los Lirios donde se aprecia terreno relativamente inclinado y la manzana Y10 del lado derecho.

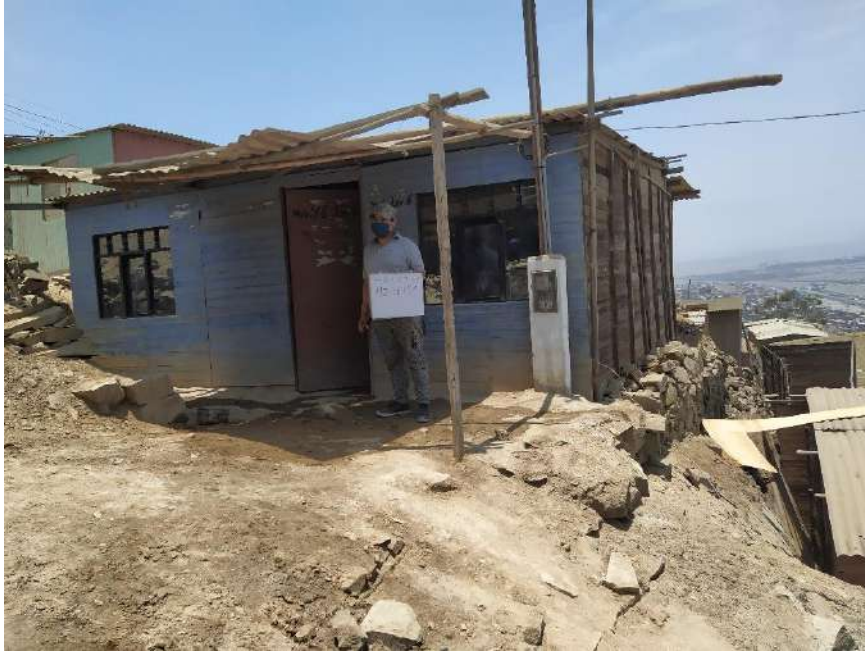
Vista de la vivienda Mz Y6 Lt. 1, donde se asienta en pirca y se encuentra cerca de gran desnivel.

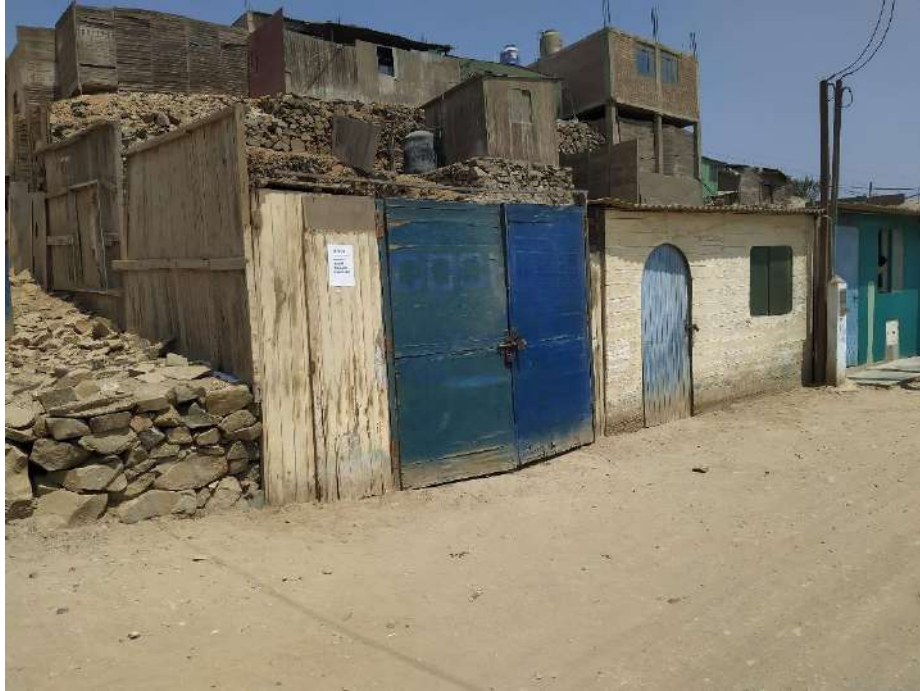
Vista de las viviendas de la Mz. Y12, donde se aprecia desnivel entre las viviendas. Imagen tomada entre las calles 25 de Mayo y Los Conquistadores.
