DIRECCIÓN DE GEOLOGÍA AMBIENTAL Y RIESGO GEOLÓGICO

Informe Técnico Nº A7100

EVALUACIÓN DE PELIGROS GEOLÓGICOS EN LA QUEBRADA HATUNHUAYCO

Región Cusco Provincia Cusco Distrito Saylla

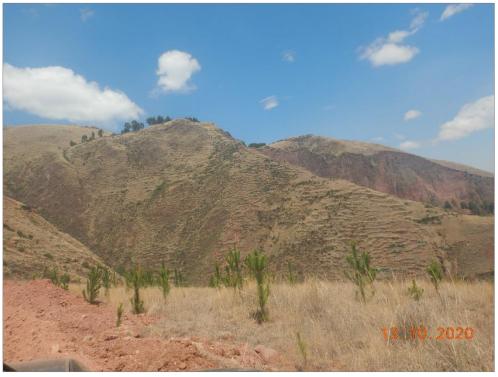
Subunidad de montañas en rocas sedimentaria (RM-rs): Representada por laderas de montañas sedimentarias con algunos alineamientos producto de las secuencias estratigráficas, anticlinal de Saylla y fallas geológicas, caracterizado por una topografía accidentada (fotografía 4), de cimas alargadas y pendientes predominantemente empinadas (>25°).

Fotografía 4. Vista al oeste de montañas modeladas en rocas sedimentarias.

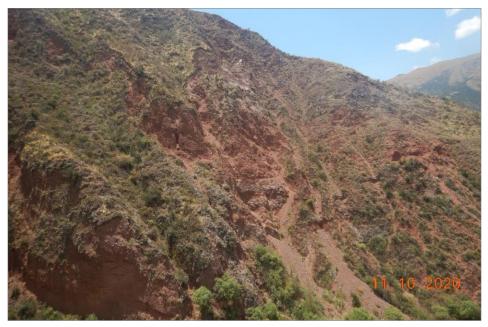
Son depósitos inconsolidados, localizados al pie de las laderas, resultantes de la acumulación de material caído desde las partes altas, por acción de la gravedad y removidos por agua de escorrentía superficial (fotografía 5).

Fotografía 5. Vista al noroeste de la quebrada Hatunhuayco, la subunidad de vertiente coluvio deluvial (V-cd).

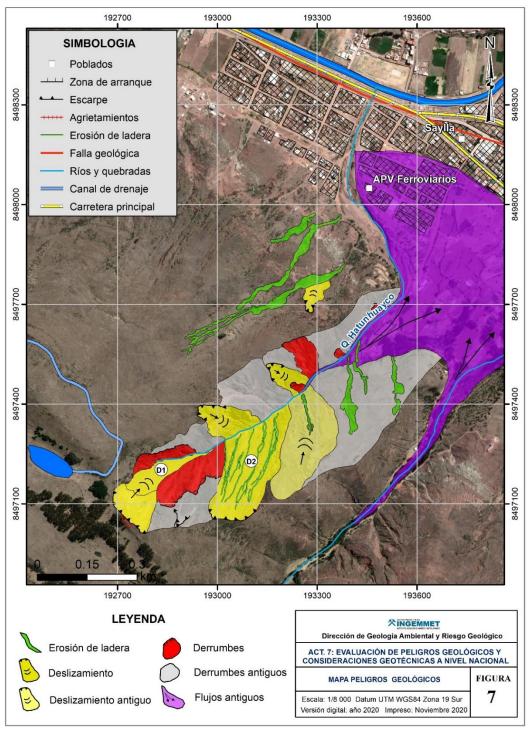
La quebrada Hatunhuayco presenta una geodinámica muy activa, representada por derrumbes, deslizamientos, flujo de detritos y erosión de ladera en cárcavas (figura 7).

Figura 7. Mapa de peligro geológico de la quebrada Hatunhuayco, distrito de Saylla, provincia y región Cusco.
