**Informe Técnico N° A7097**

# EVALUACIÓN DE PELIGROS GEOLÓGICOS EN EL CENTRO POBLADO DE TIAPARO

Región Apurímac  
Provincia Aymaraes  
Distrito Pochuanca

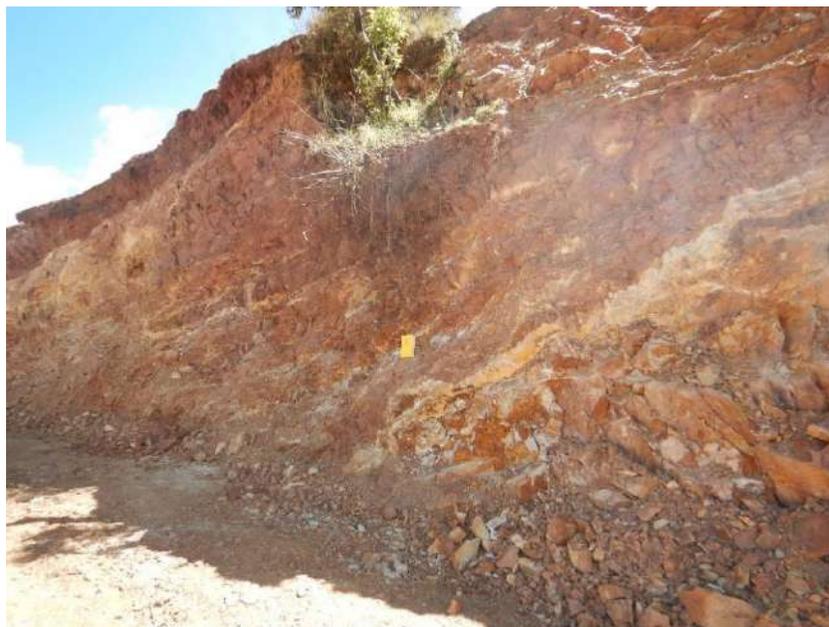
**Fotografía 1.** Vista con dirección al noreste, donde se observa el grado de fracturamiento en los niveles de areniscas de grano fino a medio, de coloración blanquecina, muy fracturado. Se encuentra en las coordenadas UTM 8431540 N, 705331 E con una altitud 3535 m s.n..m

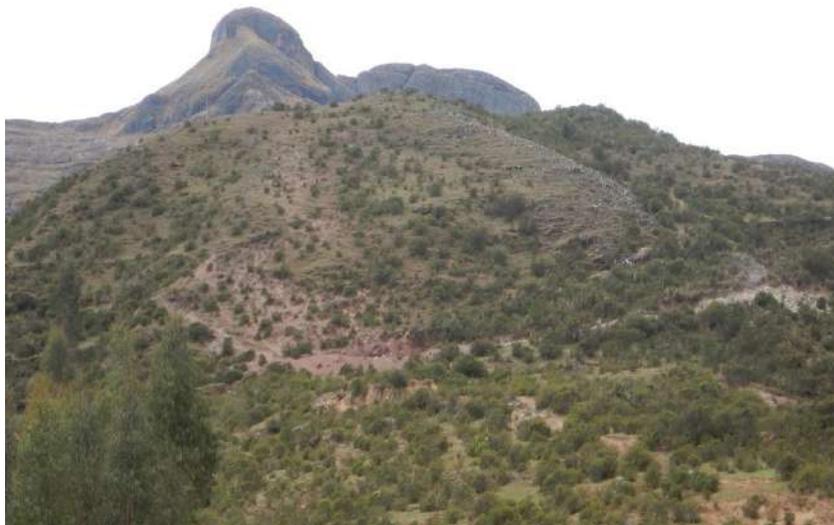
**Fotografía 2.** Vista al norte de Tiaparo donde se observa limoarcillitas y limoareniscas de color rojizo acompañado con areniscas. Ubicada en las coordenadas UTM 8432151 N, 705947 E, con una altitud de 3772 m s.n.m.

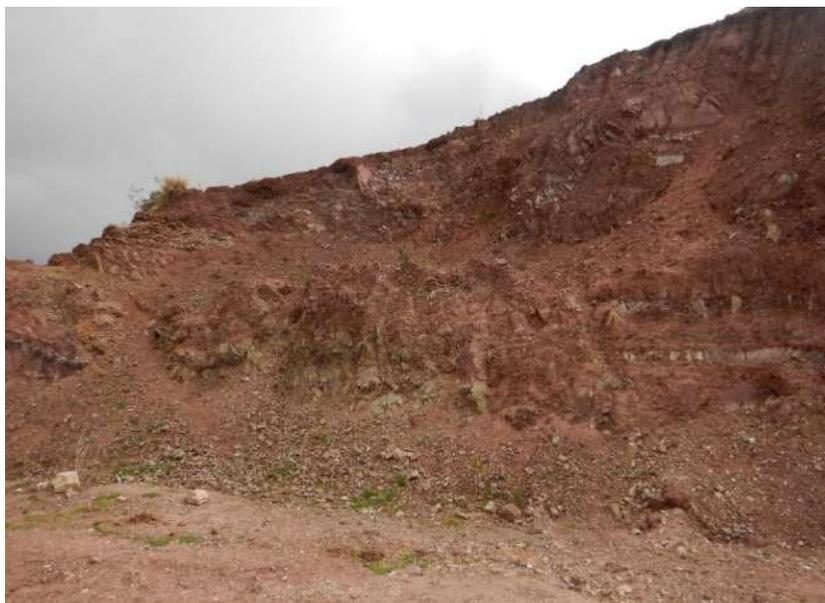
**Fotografía 3.** Vista al sur del poblado de Tiaparo, donde se observa intercalación de lutitas con areniscas. Se encuentran en las coordenadas UTM 8431136 N, 705235 E, con una altitud de 3526 m s.n.m

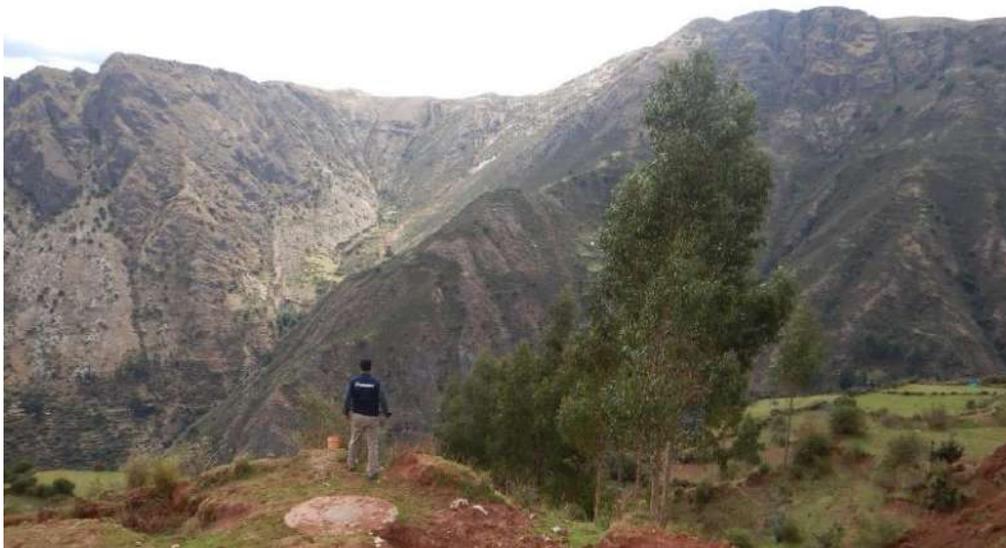
**Fotografía 4.** Vista al noroeste, donde se observa la secuencia de areniscas. Ubicadas en las coordenadas UTM 8430602 N, 703343 E con una altitud de 3458 m s.n.m

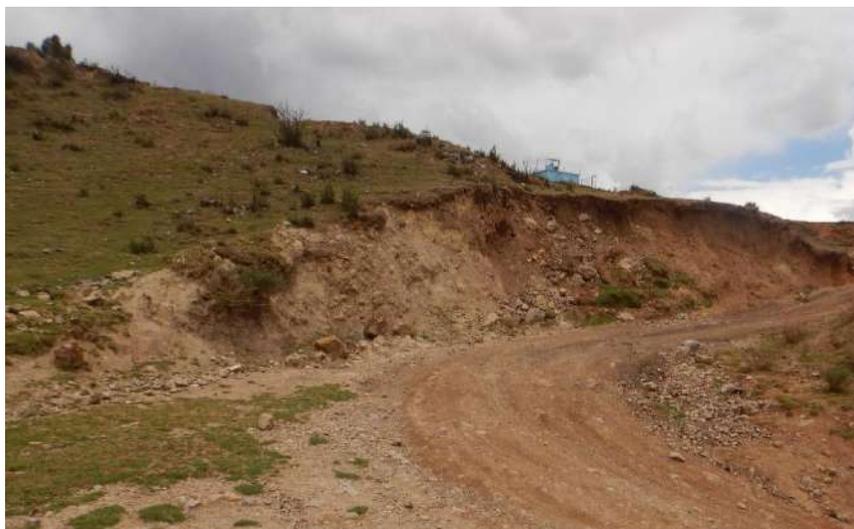
**Fotografía 6.** Vista con dirección al noreste, donde se aprecia el depósito residual, ubicados en las coordenadas UTM 8431985 N, 705732 E, con una altitud de 3700 m s.n.m.

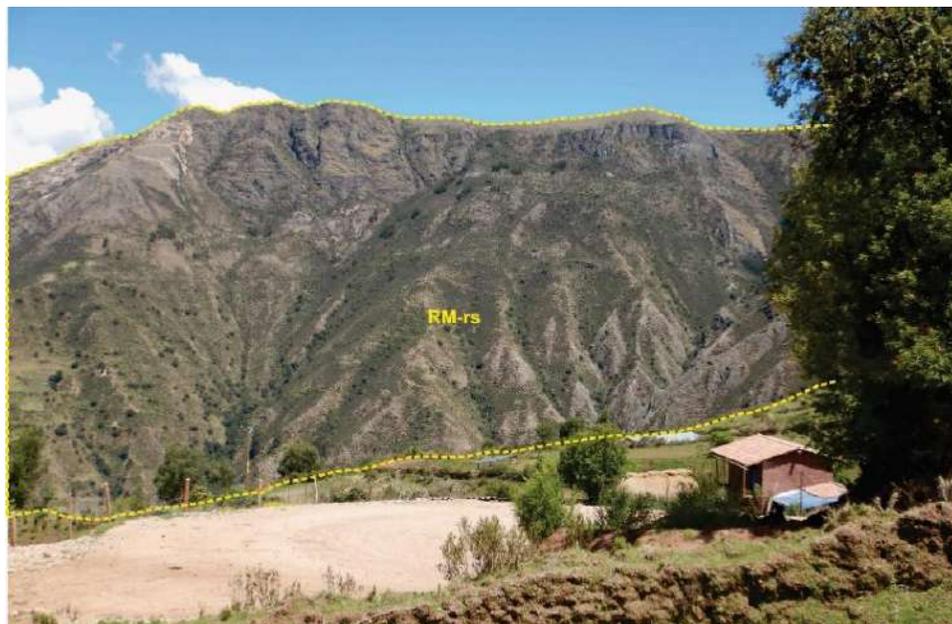
**Figura 4.** Vista con dirección al oeste, donde se observa montañas de la Formación Labra.

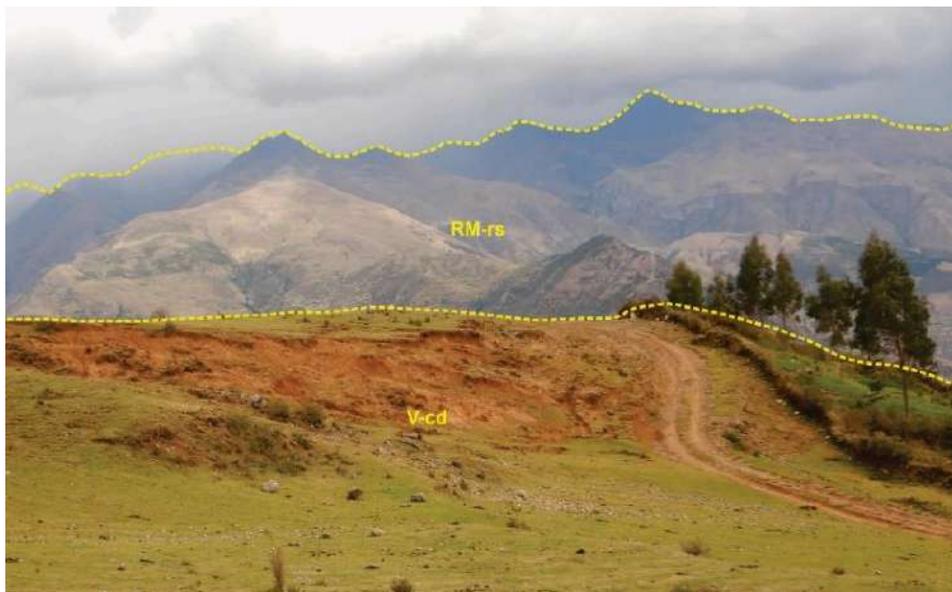
**Figura 5.** Vista donde se observa montañas de la Formación Murco y en la parte inferior se observa vertiente, ubicado en las coordenadas UTM 8431942 N, 705889 E con una altitud de 3740 m s.n.m
