INFORME TÉCNICO  
GEOLOGÍA AMBIENTAL

# PELIGRO GEOLOGICO EN EL POBLADO DE HUAMBOS

(DISTRITO HUAMBOS, PROVINCIA CHOTA Y DEPARTAMENTO CAJAMARCA)

LIMA - PERÚ  
ENERO - 2007

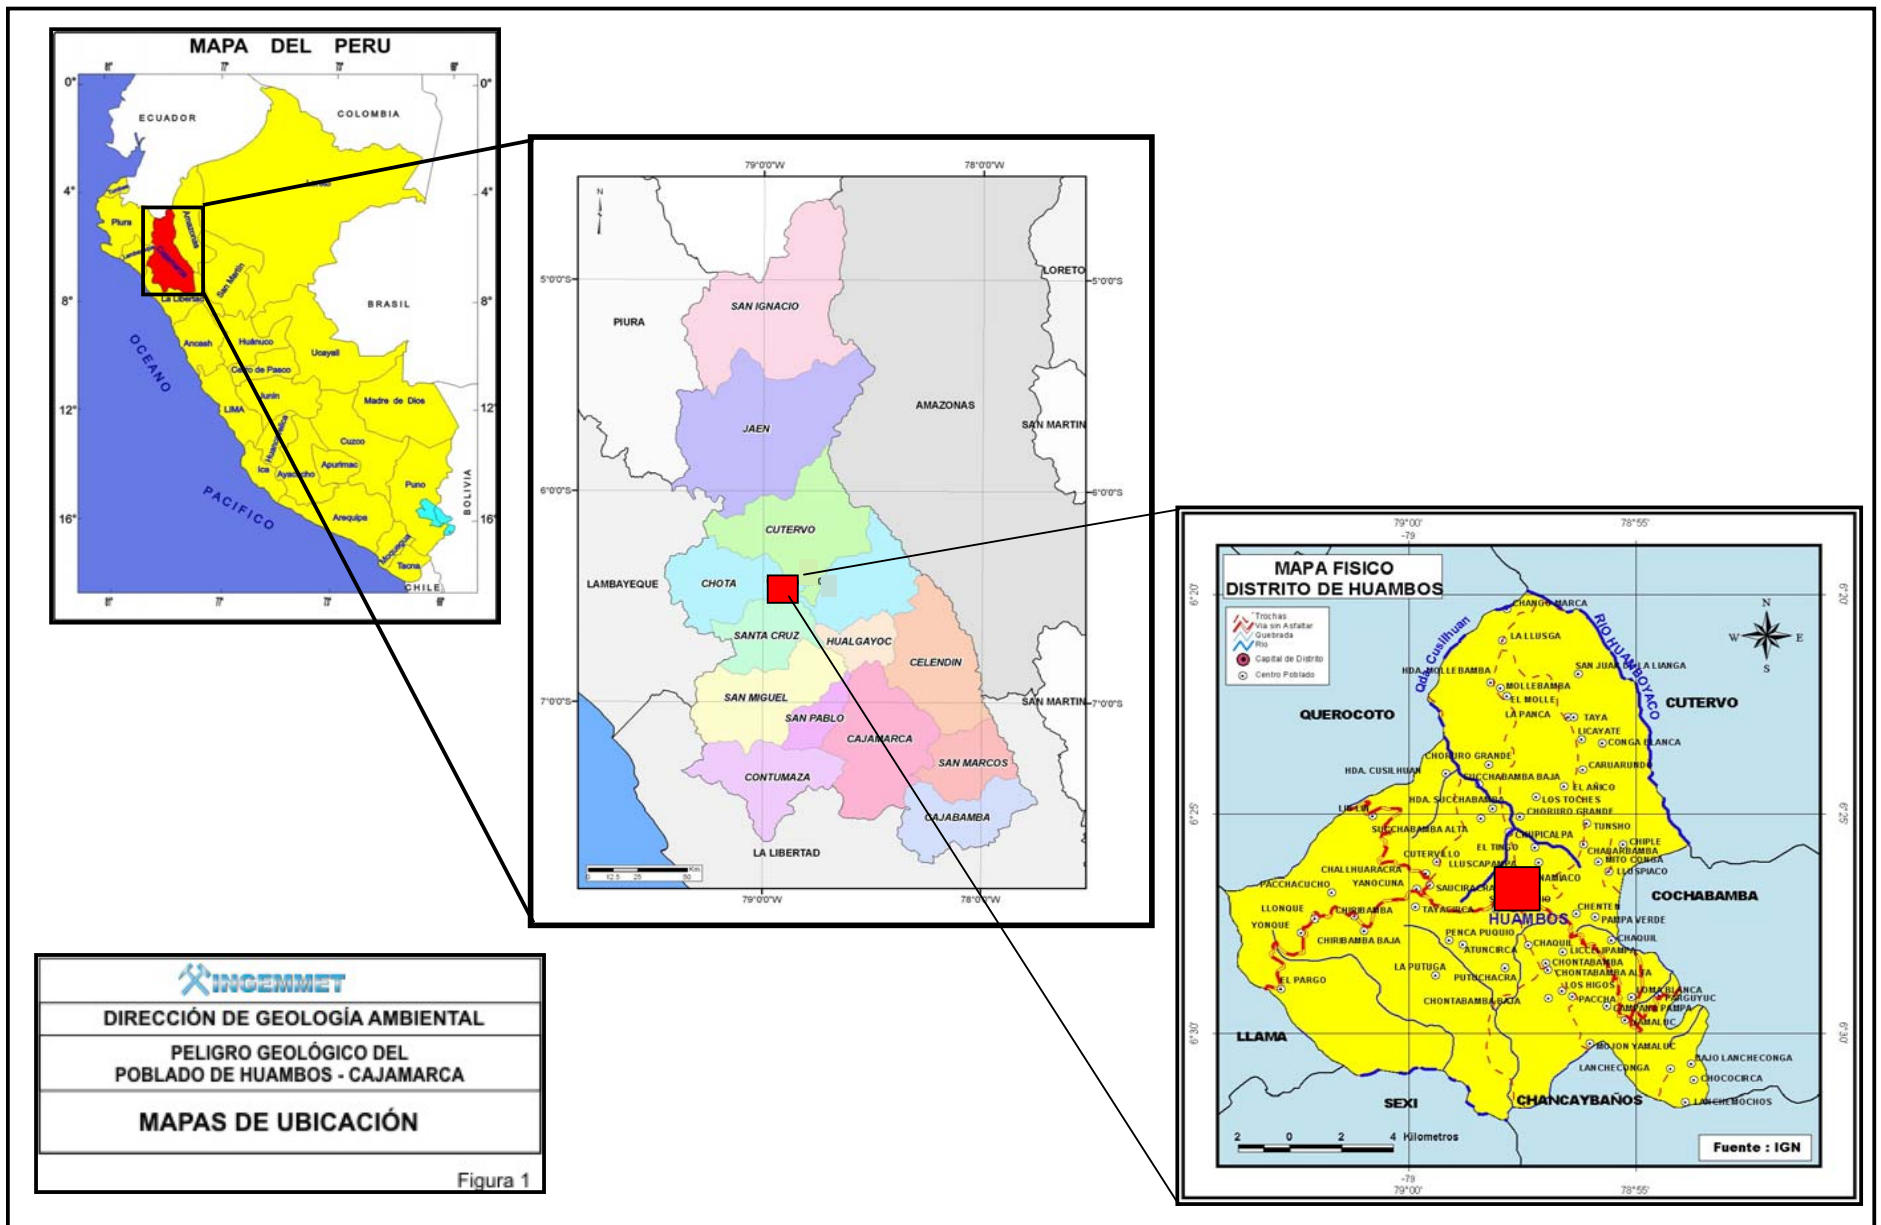
**INGENMET**  
 DIRECCIÓN DE GEOLOGÍA AMBIENTAL  
 PELIGRO GEOLÓGICO DEL POBLADO DE HUAMBOS - CAJAMARCA  
 MAPAS DE UBICACIÓN  
 Figura 1

El área de estudio se ubica en el distrito de Huambos, provincia de Chota, departamento Cajamarca (Figura 1), entre las siguientes coordenadas UTM:

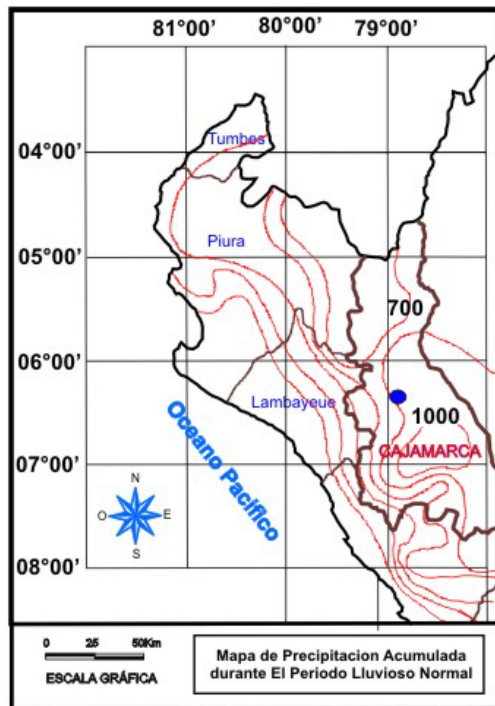
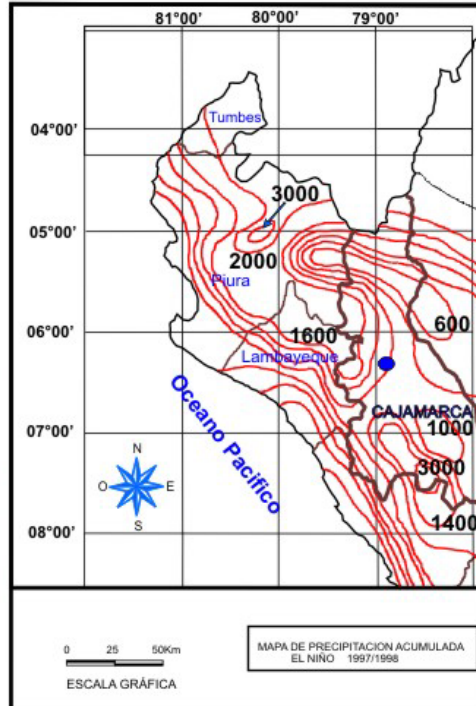
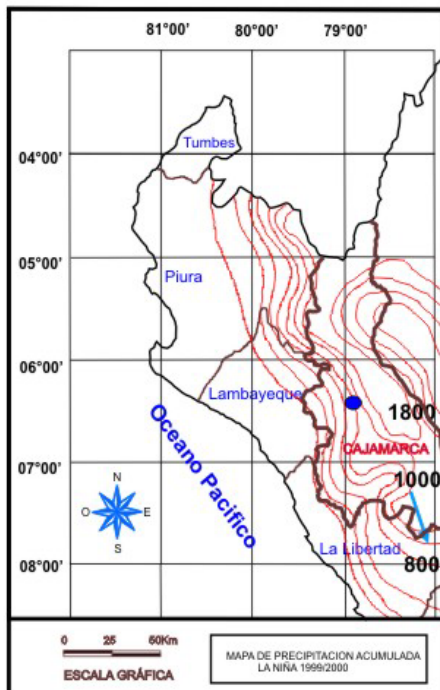
DIRECCIÓN DE GEOLOGÍA AMBIENTAL	
PELIGRO GEOLÓGICO DEL POBLADO DE HUAMBOS - CAJAMARCA	
<b>MAPAS DE ISOYETAS PARA DIFERENTES EVENTOS</b>	
Fuente: SENAMHI 2003- Atlas de Peligros Naturales.	Figura 2

Según datos del SENAMHI (Atlas de Peligros Naturales – INDECI, 2003) en esta zona el periodo lluvioso normal (septiembre a mayo) presentó un acumulado de 800 mm., sin embargo para el periodo lluvioso del Fenómeno El Niño del año 1997/1998 alcanzó un total de 2000 mm., y para el periodo del fenómeno La Niña 1999/2000 un acumulado de 1000 mm. (Figura 2).

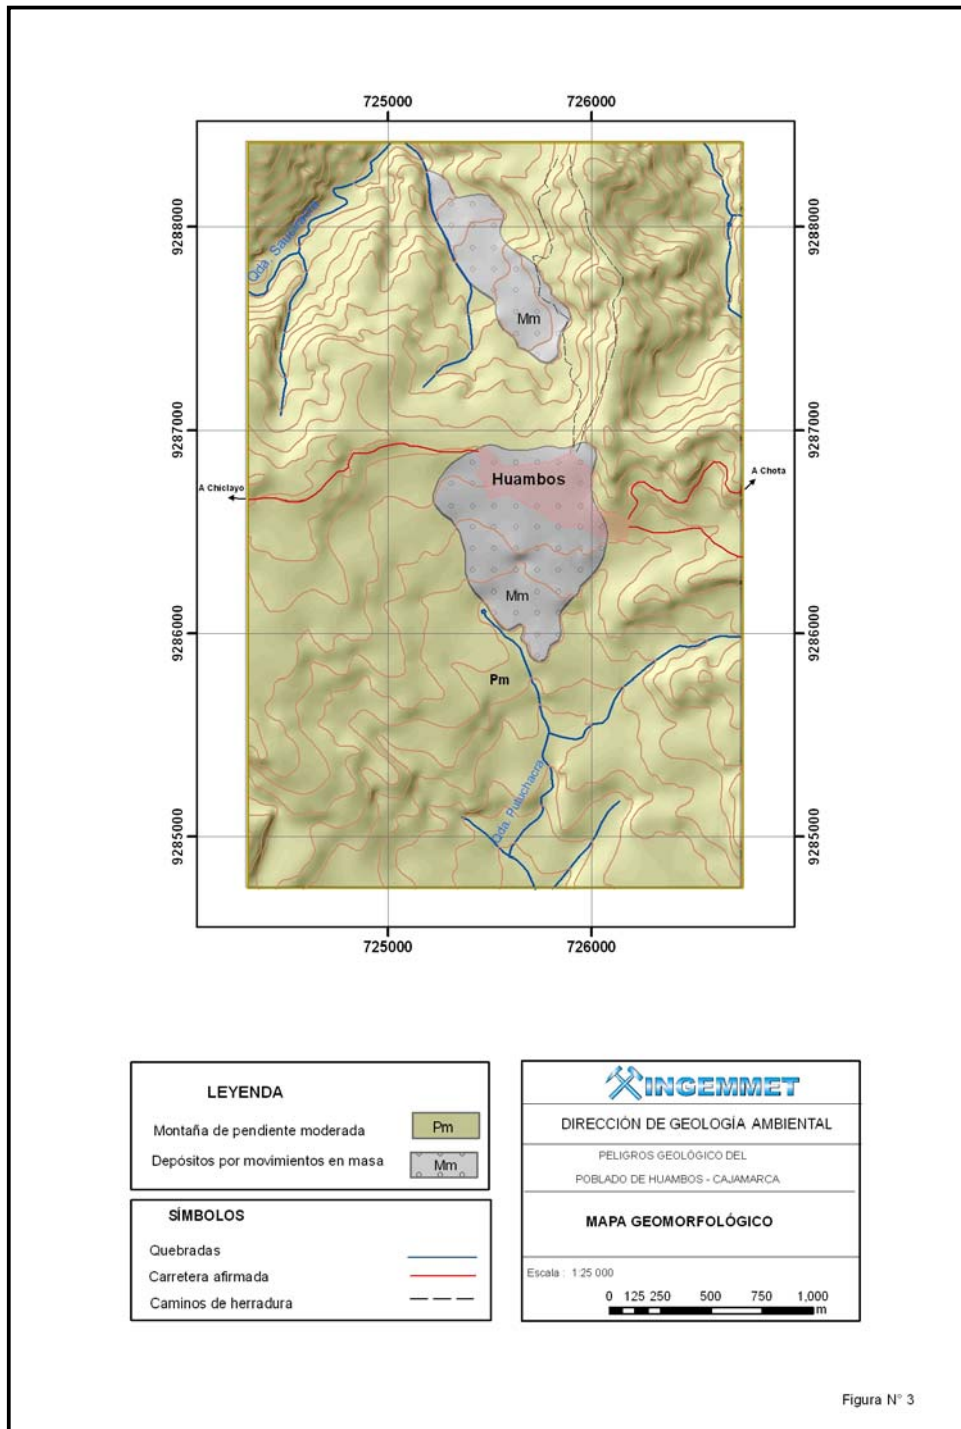
Figura N° 3

El área geomorfológicamente se encuentra sobre una zona de cordillera, presentando laderas con pendiente moderada a alta, donde se distinguen las siguientes unidades geomorfológicas (Figura 3), unidades de erosión:

Estos se ubican en el centro del poblado de Huambos y en las nacientes de las quebradas Chontabamba y Sauciracra (Figura 3).

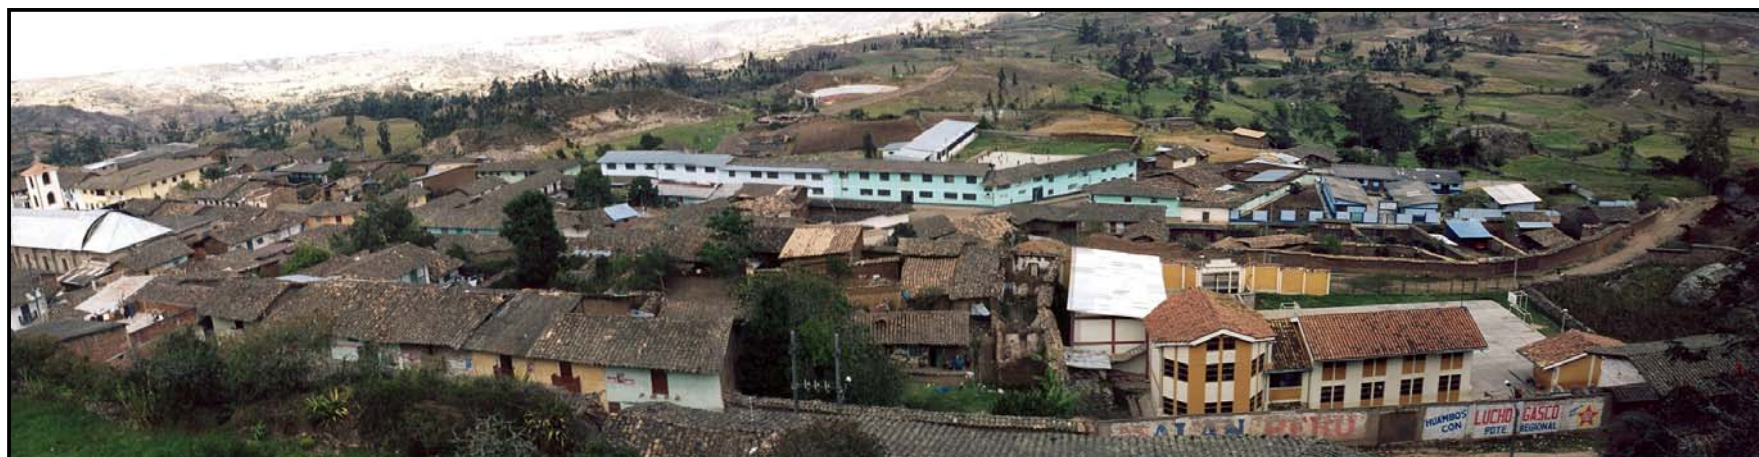
Foto 1.- Vista panorámica del poblado de Huambos

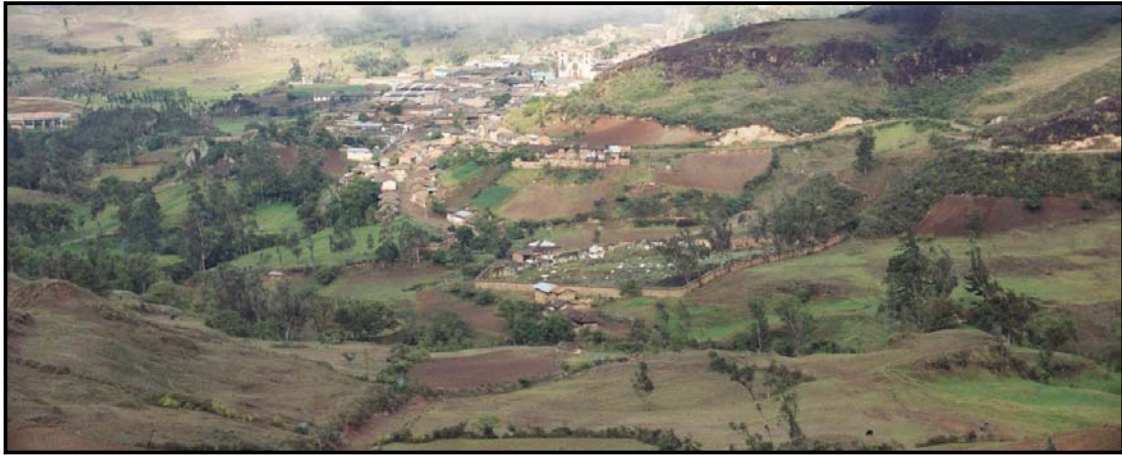
Foto 2.- Poblado de Huambos, asentado en una zona de montañas volcánicas con pendientes moderadas.

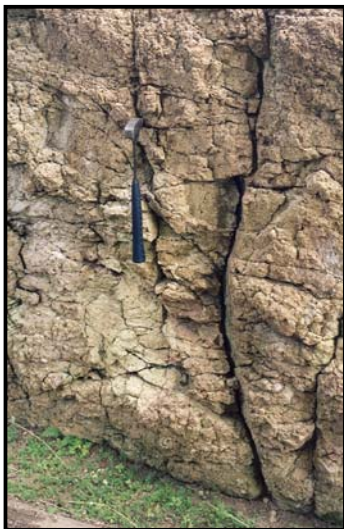
Las rocas aflorantes en el área son de origen volcánico, como tobas y aglomerados (Fotos 3 y 4). El peso específico de estas rocas es muy bajo.

Foto 3.- Afloramiento de tobas, en el cerro Aparic

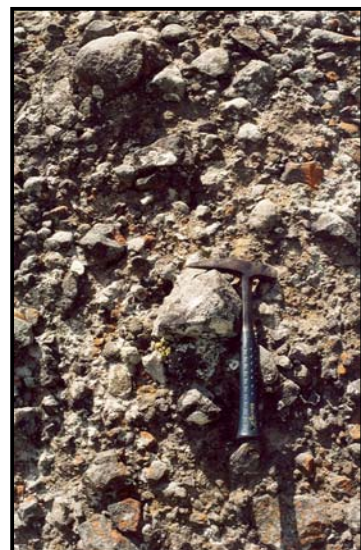
Foto 4.- Afloramiento de aglomerados volcánico en el cerro Aparic
