## **PRIMER INFORME**

### **REACTIVACIÓN DEL SEGMENTO ACTIVO MISCA EN LA FALLA PARURO SISTEMA DE FALLAS CHINCHAIPUJIO – PARURO – ACOMAYO**

## EVENTO: SISMO DEL 27 DE SETIEMBRE DE 2014 – PARURO, CUSCO

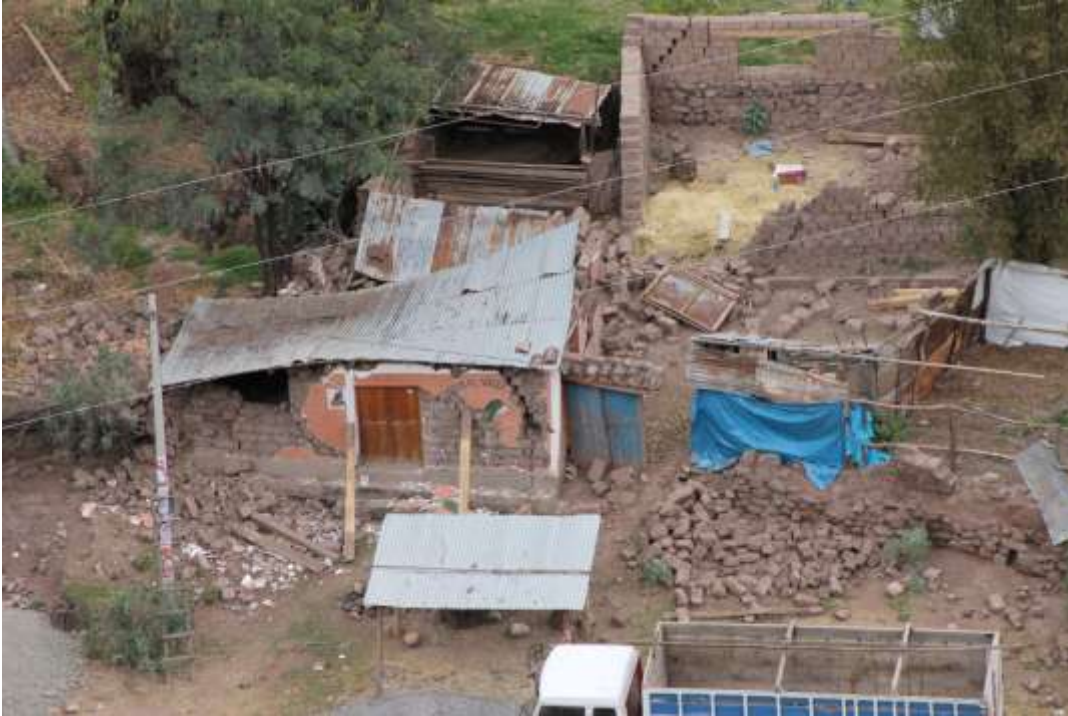
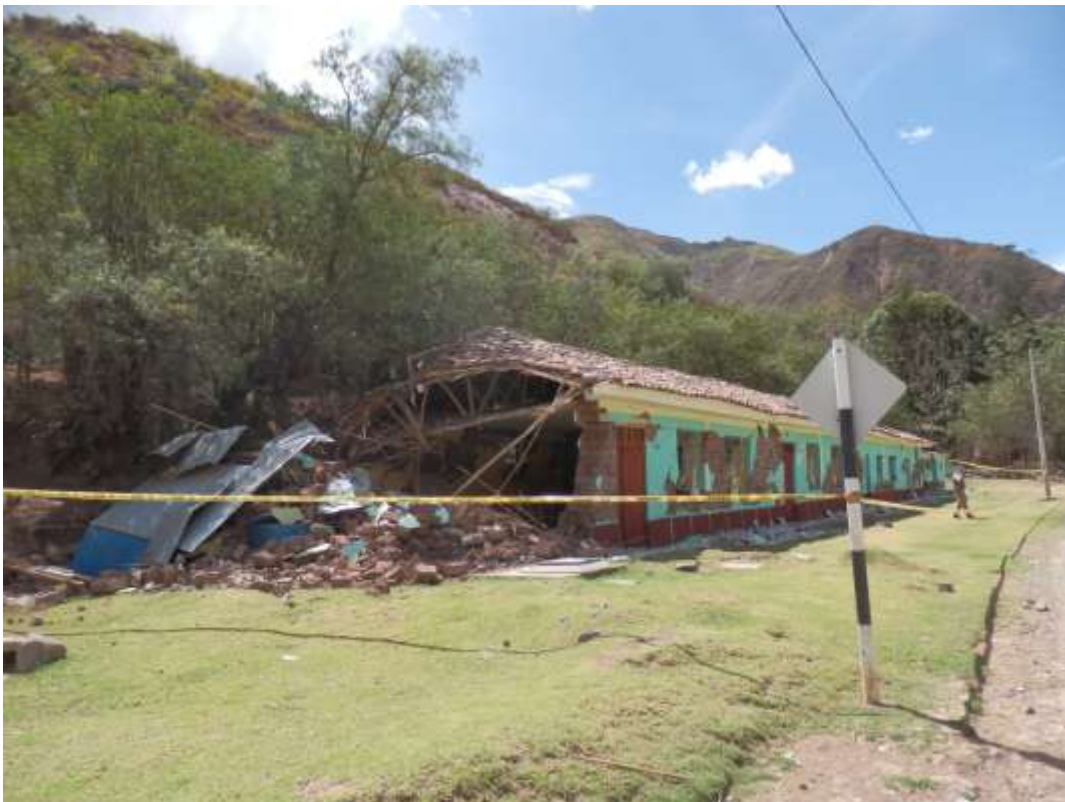
La localidad de Cusibamba Bajo es el segundo centro poblado más afectado por el sismo de setiembre último, debido a que el segmento reactivado cruza el valle al Norte del poblado (ver figura 6). En el Cuadro 2 y figura 10.

Figura 10: Posibles zonas de reubicación de Cusibamba Bajo. Teniendo en cuenta principalmente la acción erosiva de la quebrada Cusibamba (flecha azul). Zonas de erosión de riberas y posibles flujos de detritos con flechas rojas.

- Para la reconstrucción de Cusibamba Bajo se cuenta con dos alternativas que se muestran en la figura 10. La determinación del lugar definitivo dependerá del saneamiento de los mismos.
