Informe de Estimación de Riesgos de las Vías de Acceso y del Area Urbana de la Localidad de Acobambilla del Distrito de Acobambilla, Provincia de Huancavelica, Región de Huancavelica

**Huancavelica - Perú  
2012**

Realizar el estudio de la Estimación de Riesgo de las Vías de Acceso y del Área Urbana de la Localidad de Acobambilla, del Distrito de Acobambilla, Provincia de Huancavelica, Región de Huancavelica.

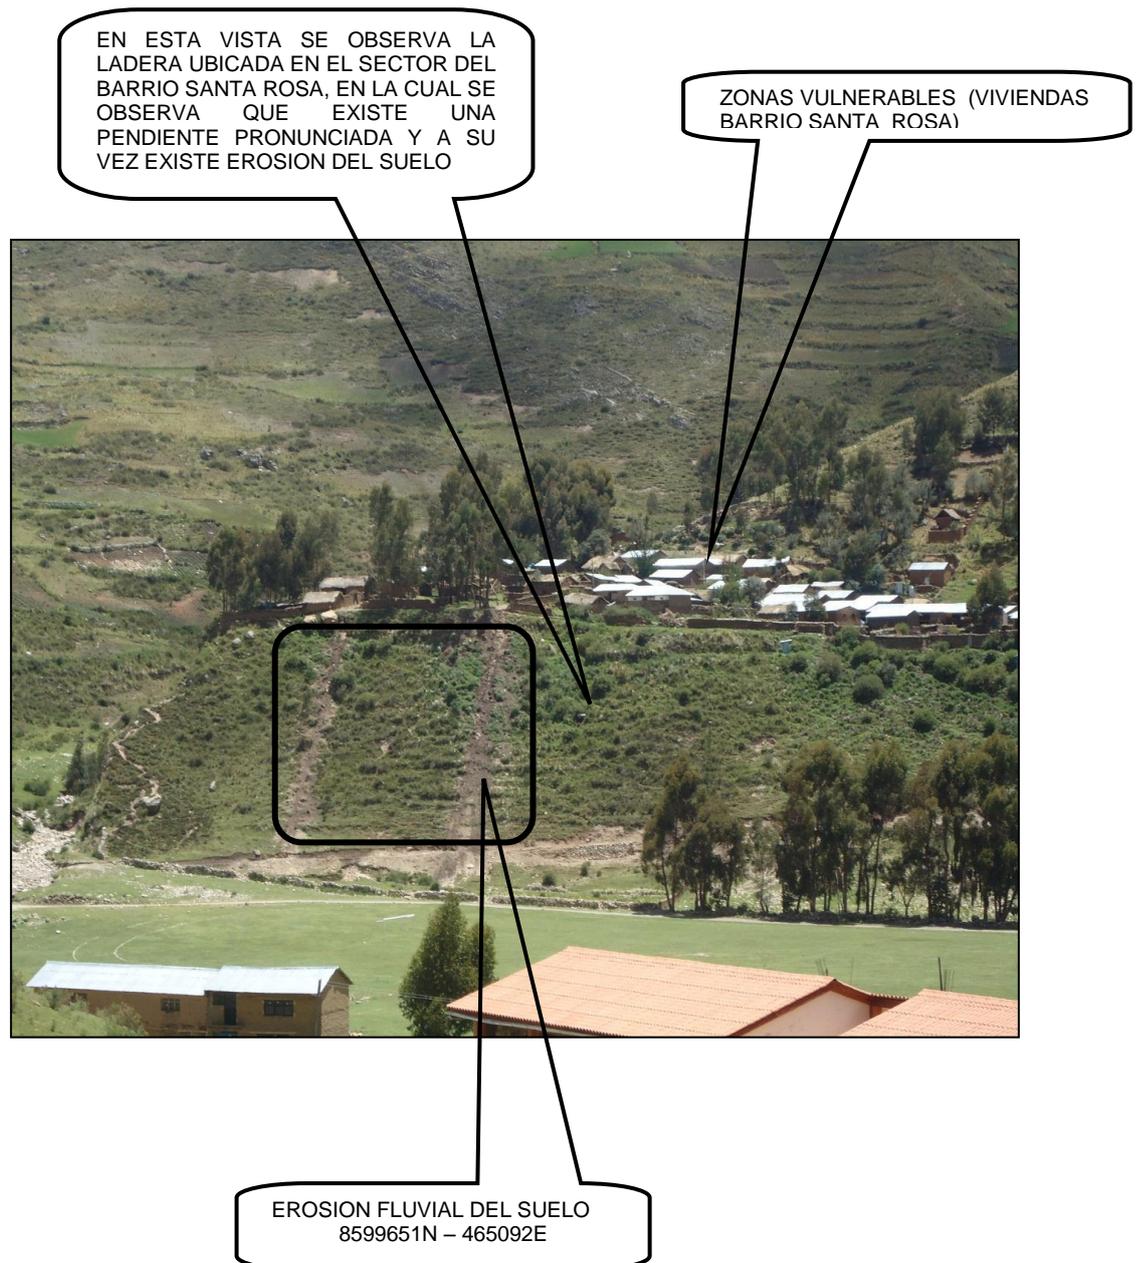
localidad puntos identificados como vulnerables, los cuales si es que no se realiza un tratamiento adecuado pudieran producir serios accidentes de la población sobre todo del sector del barrio de Santa Rosa, en el que se observa que el suelo sobre el cual se encuentran una cierta cantidad de viviendas se encuentra erosionando, a consecuencia de diversos factores.
