DIRECCIÓN DE GEOLOGÍA
AMBIENTAL Y RIESGO GEOLÓGICO

OPINIÓN TÉCNICA
DEL AA.HH. COCALLA

(Distrito Villa El Salvador, Provincia, Región Lima)

JUNIO 2013

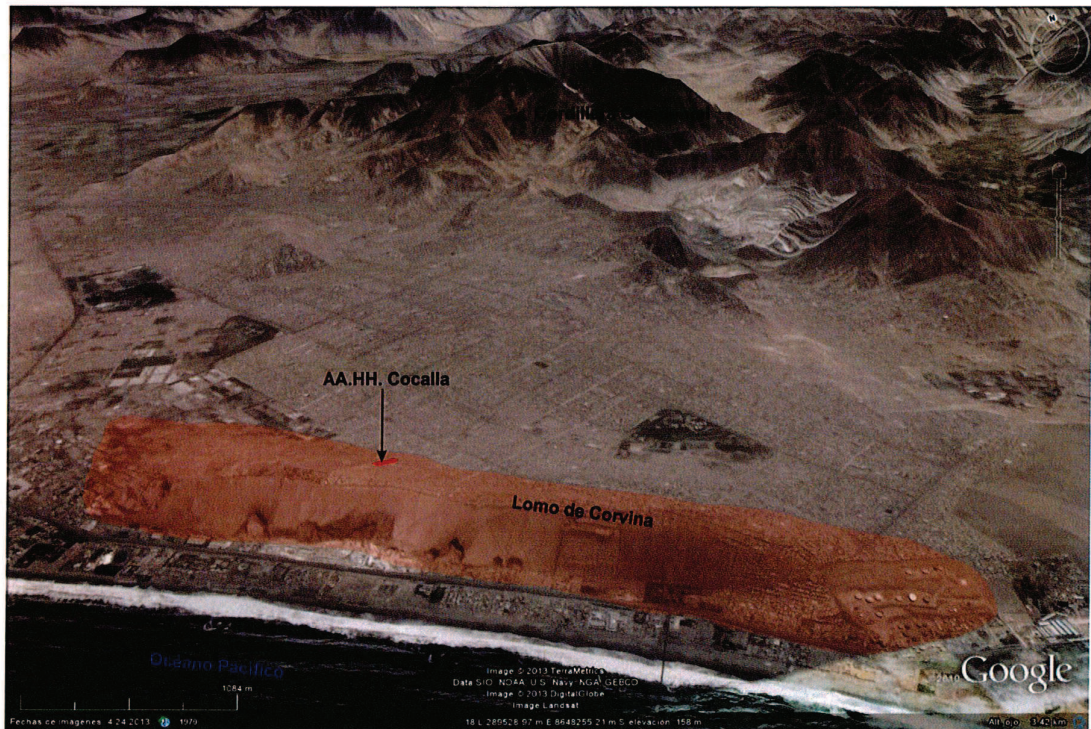
Según León, W. (2003) el sector Lomo de Corvina corresponde a una duna fósil (foto 3 y figura 3) formada por acumulación de materiales eólicos, con una altura máxima de 250 m

Figura 3. Ubicación de Lomo de Corvina en referencia a los cerros bajos de la Cordillera Occidental, en imágenes de Google Earth.

En el sector de Lomo de Corvina, la ladera oeste presenta pendiente de hasta 25° , donde se pueden generar flujos secos o derrumbes por corte de talud. En la ladera este, donde se localiza el AAHH en evaluación, la pendiente está en dos rangos, entre $10 - 15^\circ$ y menor a 4° , en la primera se aprecia derrumbes por corte de talud (construcción de viviendas), y en la última no se aprecian procesos de movimiento en masa, pero que puede sufrir deformaciones por sismos.
