DIRECCIÓN DE GEOLOGÍA AMBIENTAL Y RIESGO GEOLÓGICO

**Informe Técnico N° A7107**

# EVALUACIÓN DE PELIGROS GEOLÓGICOS EN EL SECTOR LAS PALMERAS

Región Cajamarca  
Provincia San Ignacio  
Distrito San Ignacio

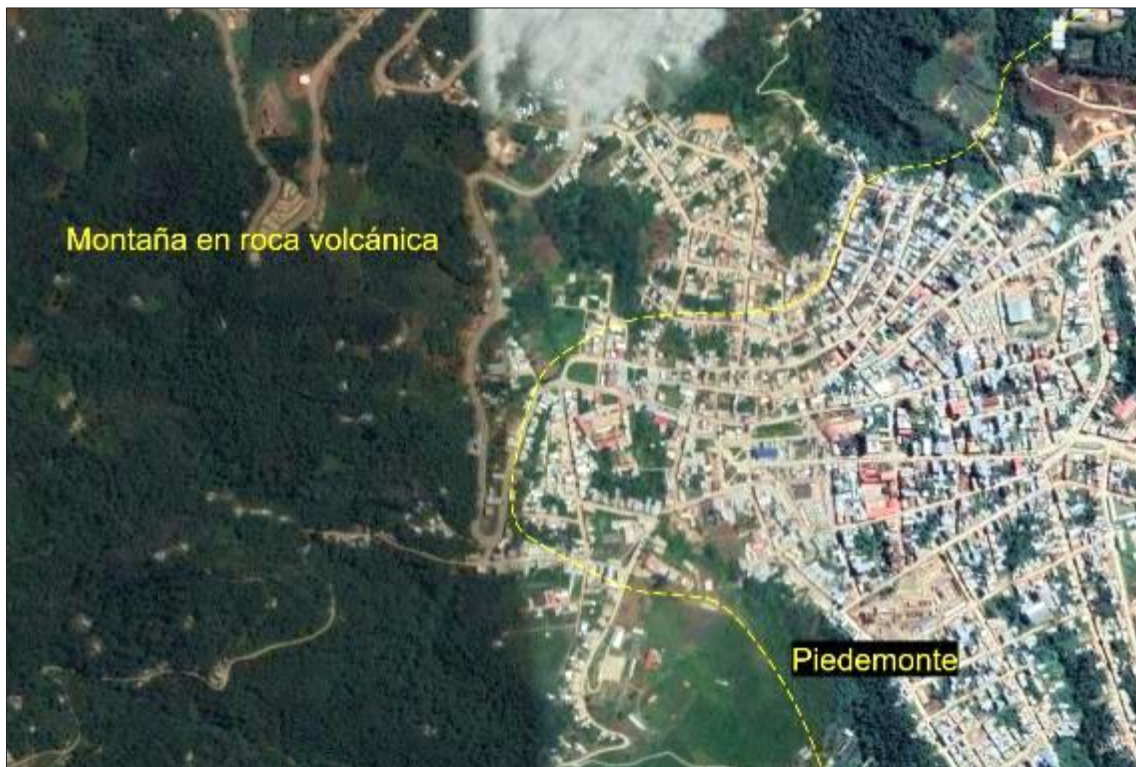
- **Subunidad de montaña en roca volcánica (RM-rv):** Corresponde a una elevación natural del terreno, constituida principalmente por rocas del Volcánico Oyotún. La cima es generalmente semiredondeada y sus laderas irregulares presentan pendientes moderadas a altas (20°- 30°). Esta geoforma se ha identificado hacia el Noroeste de la ciudad de San Ignacio (ver figura 4), en ésta se presentan derrumbes o caídas de bloques de roca de tamaño mediano a pequeño.

**Figura 4:** Unidades geomorfológicas identificadas en la zona de estudio.

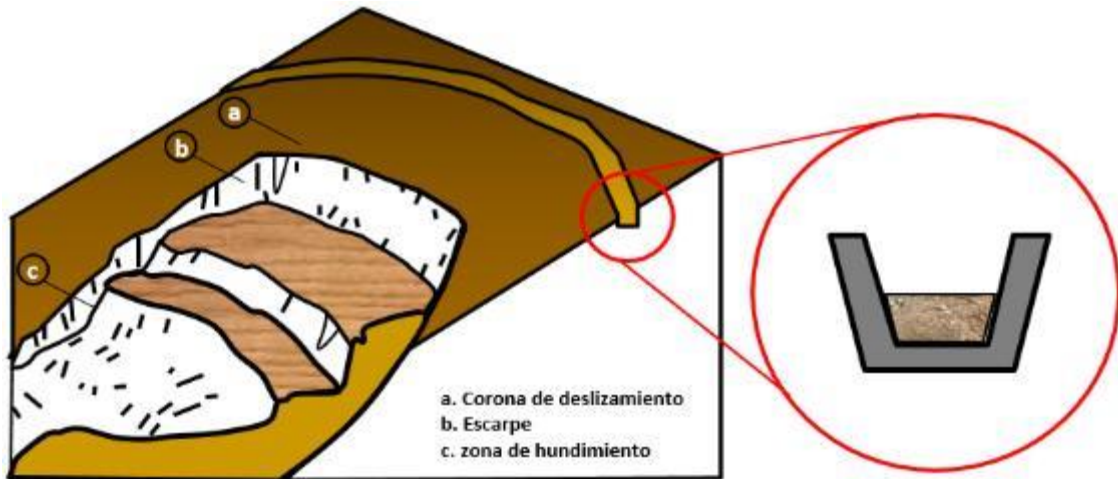
Figura 25. Esquema de zanjas de coronación o drenaje de deslizamiento.

Las zanjas se ubican en la corona del deslizamiento o en la parte alta de un talud, son utilizadas para interceptar y conducir adecuadamente la escorrentía proveniente del agua de lluvia y evitar el paso a través del talud o ladera afectada. La zanja de la corona no debe construirse muy cerca del borde superior del talud para evitar que se convierta en activadora de un deslizamiento en cortes recientes; o en una nueva superficie de falla (movimiento regresivo) en deslizamientos activos; o se produzca la falla de la corona del talud o escarpe (figura 25).

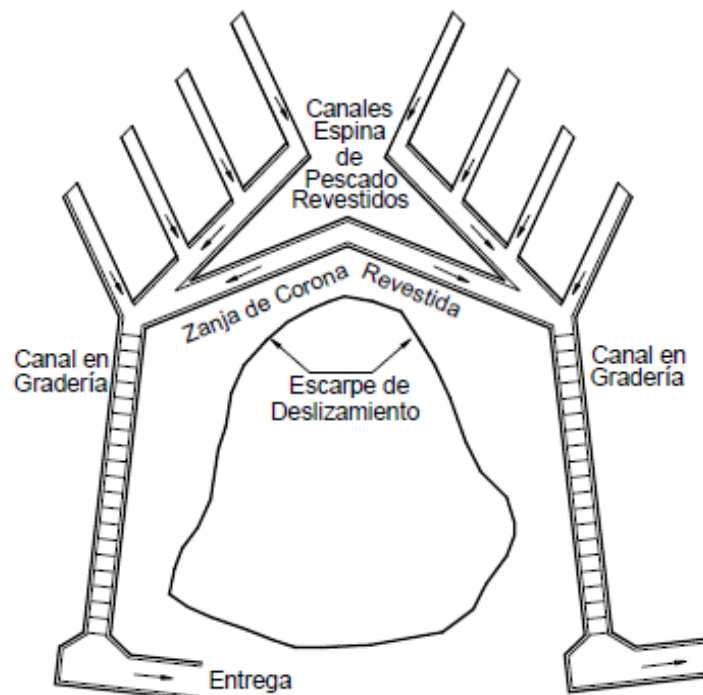
Figura 26. Esquema en planta de canales colectores Espina de Pescado (Suarez, 2010).

Para disminuir la infiltración de agua en las áreas arriba del talud, se deben de construir canales recolectores de forma dendrítica o también llamada espina de pescado que extraigan el agua de las zonas afectadas o susceptibles a deslizamientos, drenando o vertiendo el agua hacia el río o quebradas también revestidas, los canales deben de impermeabilizarse a fin de evitar la infiltración del agua (figura 26).
