Informe Técnico N° A7108

EVALUACIÓN GEOLÓGICA Y GEODINÁMICA DEL DESLIZAMIENTO EN EL SECTOR DE ALFONSO UGARTE

Región San Martín
Provincia Picota
Distrito Shamboyacu

ENERO
2021

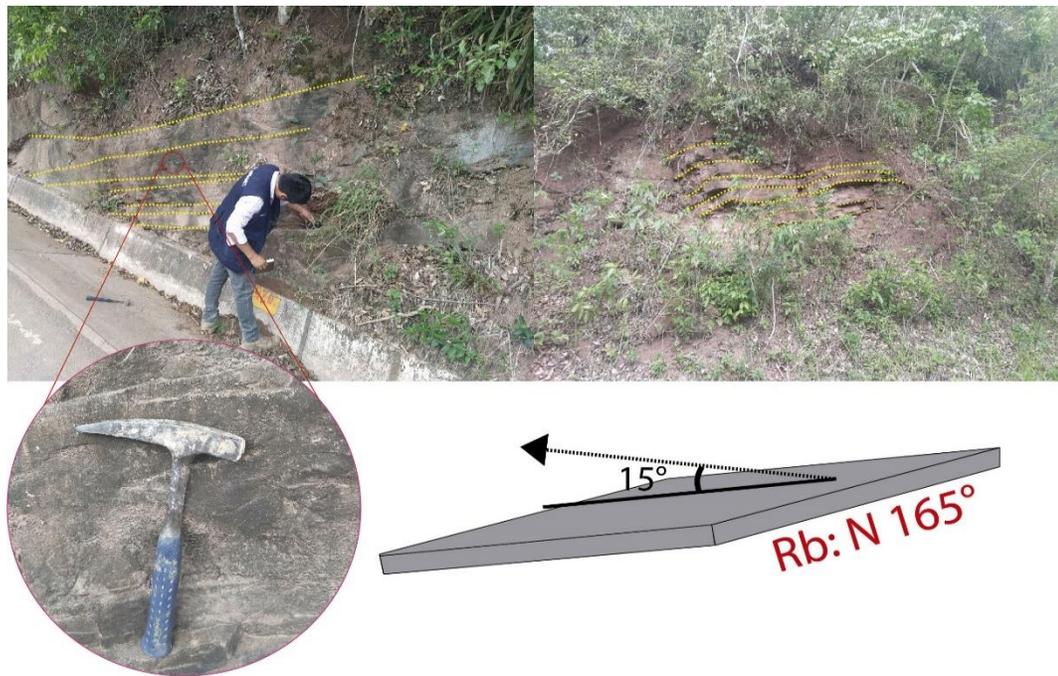
Figura 7. Afloramientos de areniscas pertenecientes a la formación Chambira, observados en la margen derecha del río Ponasa. Presentan un rumbo de N165° y buzamiento de 15°.

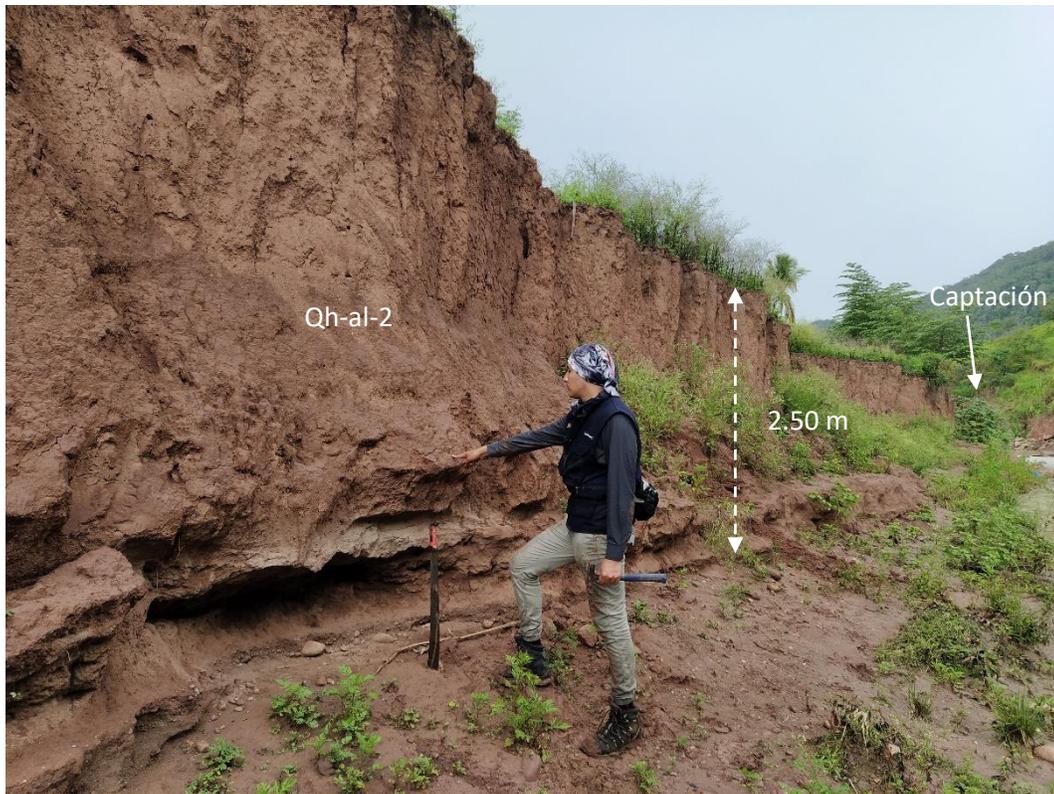
Figura 8. Depósitos aluviales finos (Qh-al-2), de baja compacidad y resistencia, con 2.50 m de espesor. UTM WGS 84, 18s: X: 371548 m; Y: 9225371 m.

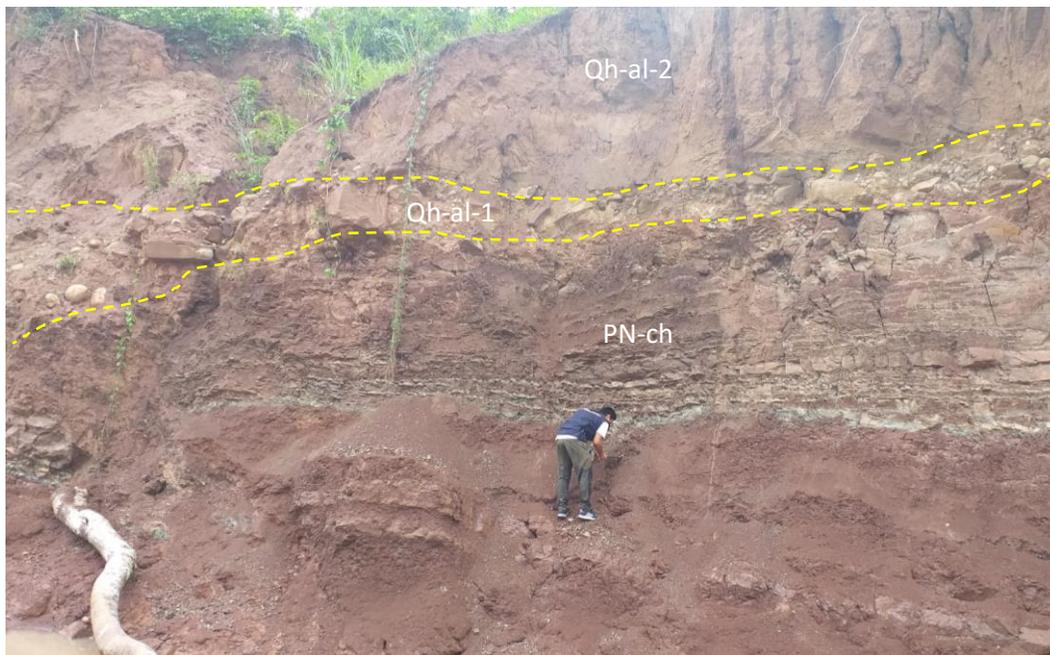
Figura 9. Se Depósitos aluviales granulares (Qh-al-1) y finos (Qh-al-2), cubriendo lodolitas rojas de la Formación Chambira (PN-ch), en la margen izquierda del río Ponasa. UTM WGS 84, 18s: X: 371432 m; Y: 9225404 m.

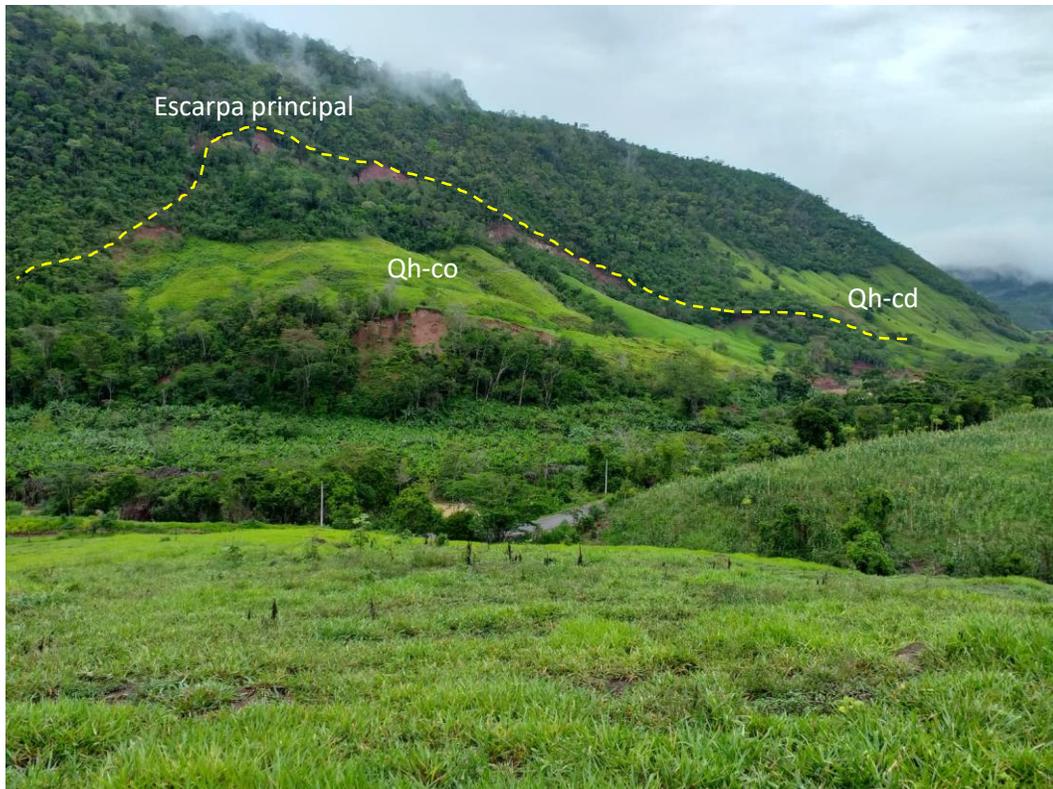
Están constituidos por bloques sub-angulosos soportados por matriz arcillo-limosa. Su origen está asociado a desprendimientos (deslizamientos y derrumbes antiguos). Se emplazan en la parte media de la ladera de la margen izquierda del río Ponasa cubriendo rocas de la Formación Chambira. Se muestran como materiales inconsolidados e inestables, propensos a la ocurrencia de movimientos en masa. Presentan un espesor aproximado de 10 m (Figura 11).

Figura 11. Depósitos coluviales (Qh-co) y coluvio-deluviales (Qh-cd).

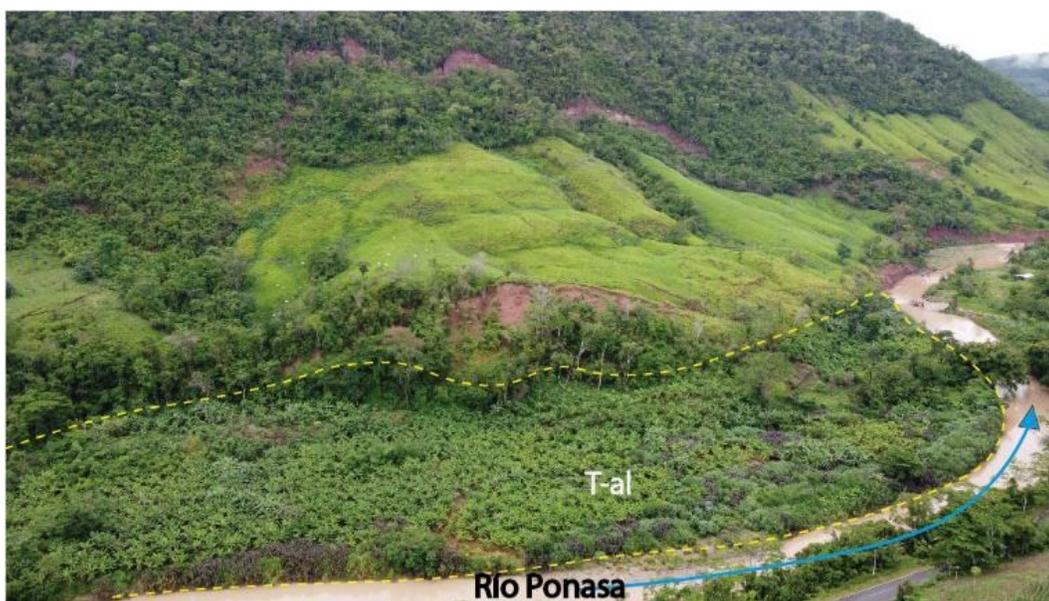
Figura 15. Unidades geomorfológicas presentes en el área de evaluación, UTM WGS 84, 18s:
X: 371696 m; Y: 9225075 m.

El pie del deslizamiento colinda con el cauce activo del río Ponasa y dada su ocurrencia ha generado empujes de tierra que han siniestrado parte de la infraestructura que compone la captación y de seguir movilizándose ladera abajo afectara la totalidad de dicha infraestructura, por lo que una de las recomendaciones es la reubicación de esta (figuras 15 y 17)

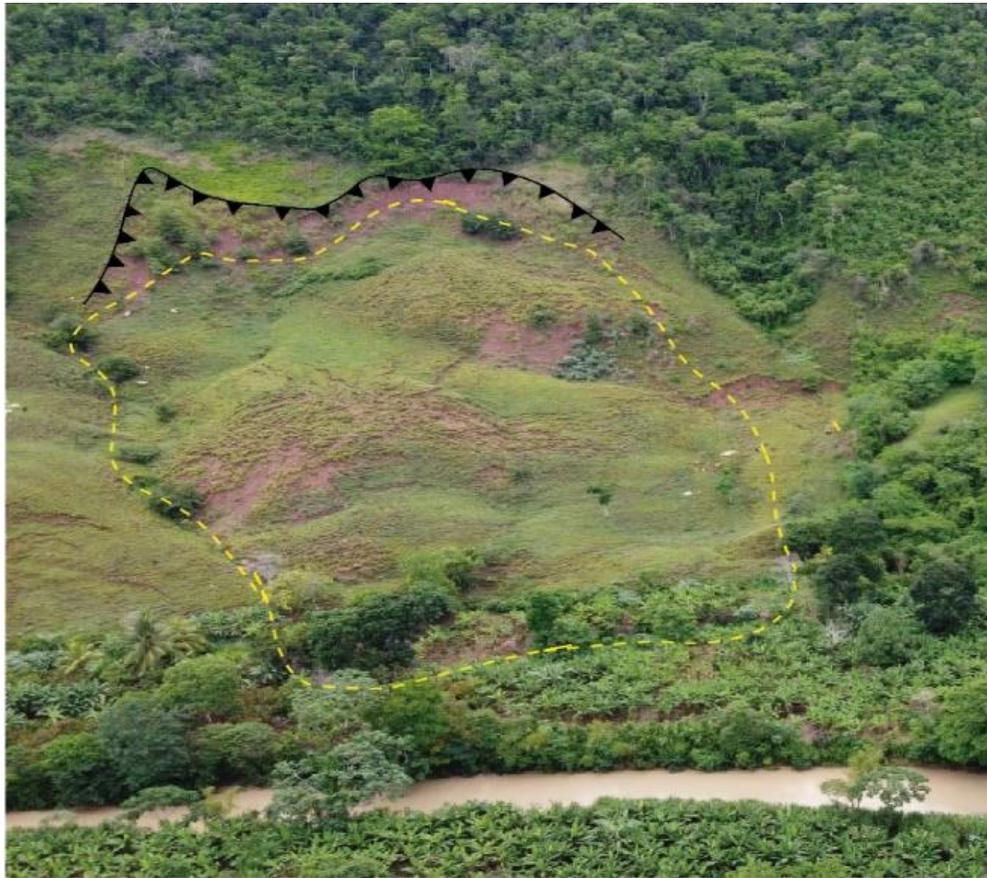
Figura 16: Vertiente de deslizamiento en el sector de Alfonso Ugarte, UTM WGS 84, 18s:
X:371560 m; Y: 9224694 m.

Se ha identificado un deslizamiento de suelos y roca, tipo rotacional, progresivo y activo; localizado en la margen izquierda del río Ponasa, frente a la captación del sistema de irrigación Ponasa y a 1.50 km aguas arriba de la localidad de Alfonso Ugarte. La escarpa presenta una longitud de 1,400 m con dirección norte-sur e igual amplitud de masa deslizada, con un salto promedio de 10 m (figura 16), una longitud de 430 m y una altura de 135 m entre la corona y pie del deslizamiento.

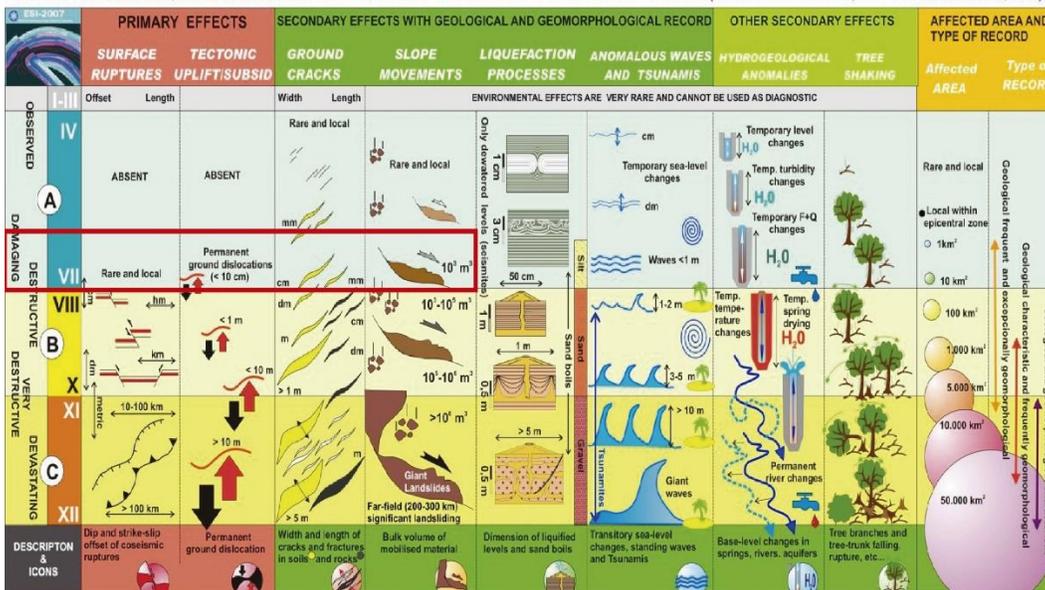
Teniendo en cuenta el cuadro de efectos cosísmicos (INQUA, 2017), podemos ver que las intensidades cercanas a VII y VIII tienen como efectos “secundarios geológicos y geomorfológicos” a movimientos en masa tipo deslizamientos lo que coincide con las características desencadenantes del deslizamiento en el sector Alfonso Ugarte (figura 31).

Figura 31. Cuadro de INQUA – Escala de Intensidad sísmica Ambiental, muestra la relación de las intensidades sísmicas y sus efectos, el cuadro rojo resaltado señala que para un sismo de magnitud VII-VIII el efecto geológico geomorfológico son deslizamientos.
