DIRECCIÓN DE GEOLOGÍA AMBIENTAL Y RIESGO GEOLÓGICO

Informe Técnico N° A7112

EVALUACIÓN DE PELIGROS GEOLÓGICOS EN EL CASERÍO DE SOGÓN

Región La Libertad
Provincia Gran Chimú
Distrito Sayapullo

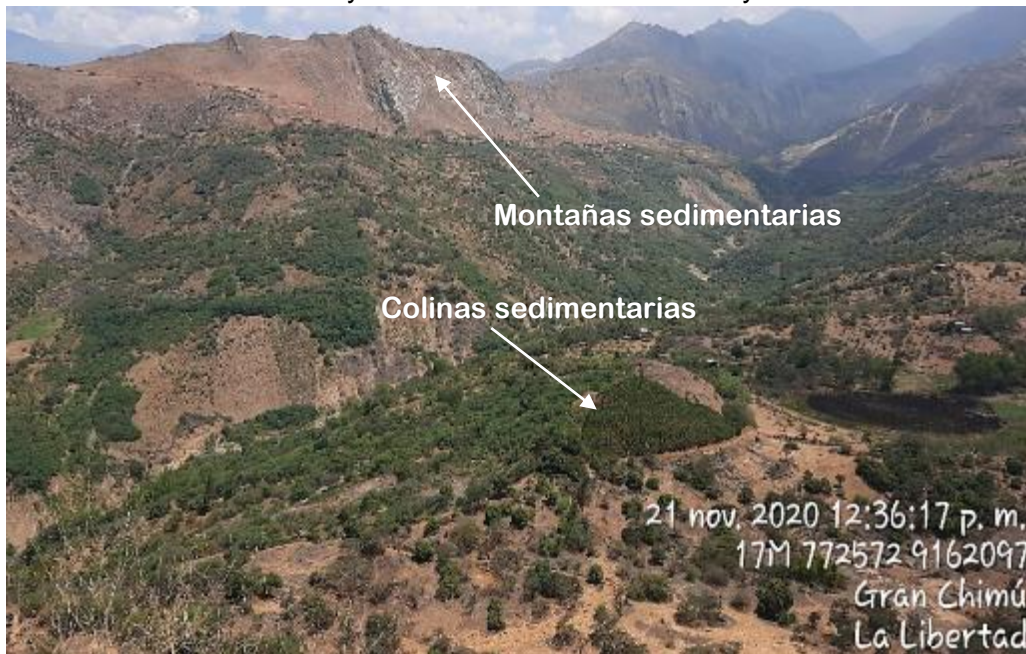
El área de estudio se ubica en geoformas de montañas y colinas estructuralmente plegadas (sinclinales) (figura 11), tiene pendientes que varían de fuertes (15° - 25°) a muy fuertes (25° - 45°). Litológicamente compuesta por secuencias sedimentarias de formaciones cretácicas (lutitas, lutitas carbonosas y secuencias de calizas). Estructuralmente se asocia a una zona de pliegues estrechos, sobreescurrecimientos. Localmente se observan laderas estructurales notables o cuestas. Es en esta geoforma donde se desarrollan con mayor frecuencia deslizamientos y erosión de laderas.

Figura 8. Vista de montañas y colinas sedimentarias en la zona de estudio
