**INFORME DE EVALUACIÓN DE RIESGO POR SISMO EN EL
ASENTAMIENTO HUMANO SANTÍSIMA VIRGEN DE FÁTIMA,
DISTRITO DE VENTANILLA, PROVINCIA CONSTITUCIONAL DEL
CALLAO, REGIÓN CALLAO**

ELABORACIÓN DEL INFORME TÉCNICO

**Gerencia Regional de Defensa Nacional, Defensa Civil y Seguridad Ciudadana
Gobierno Regional del Callao**

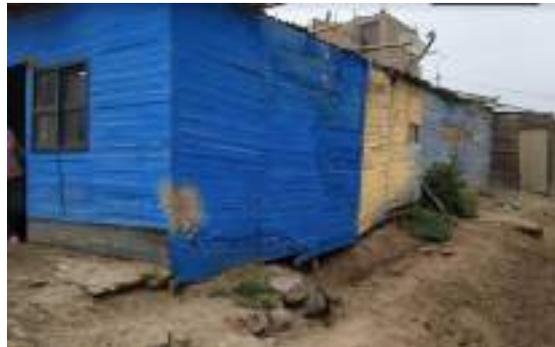
Vivienda de la Mz. A Lt. 15 donde se aprecia la base inestable.

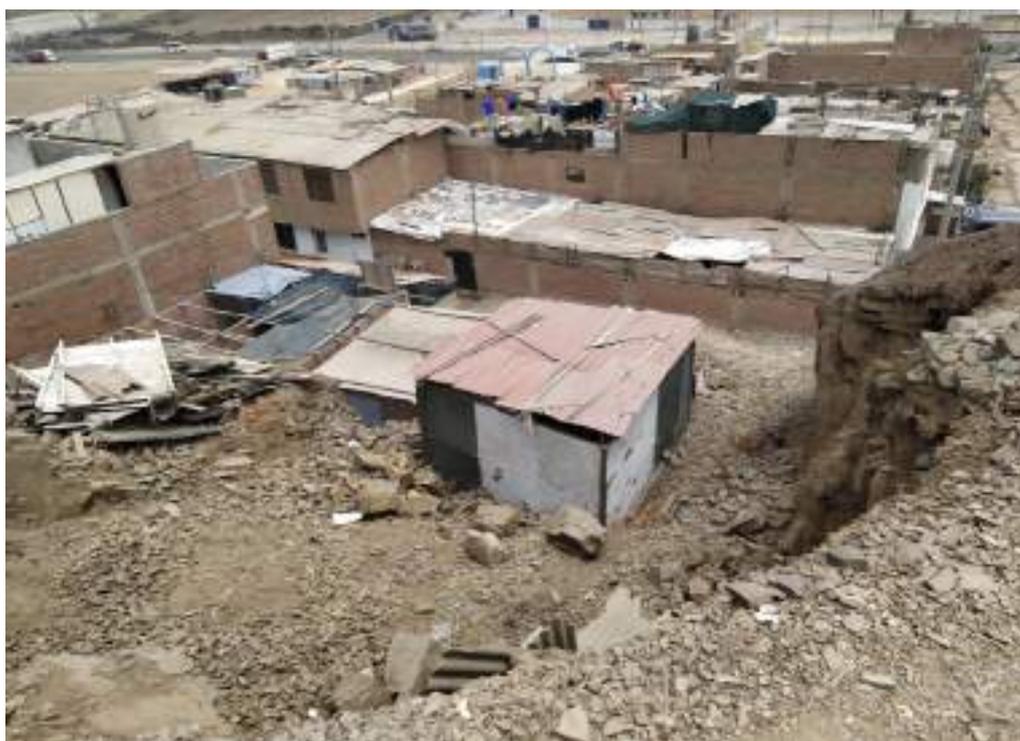
Vista de los lotes 6, 5, 4 y 3, de derecha a izquierda, de la Mz. A' tomadas desde la parte alta.

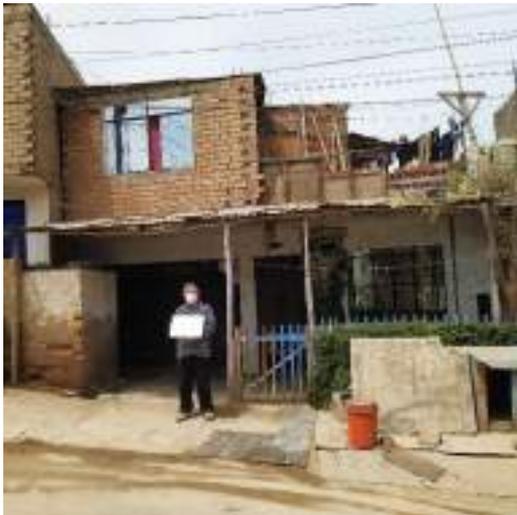
Vivienda de la Mz. D Lt. 4 donde se recomienda mejorar el confinamiento del muro del segundo piso. Imagen tomada desde la Calle 5.

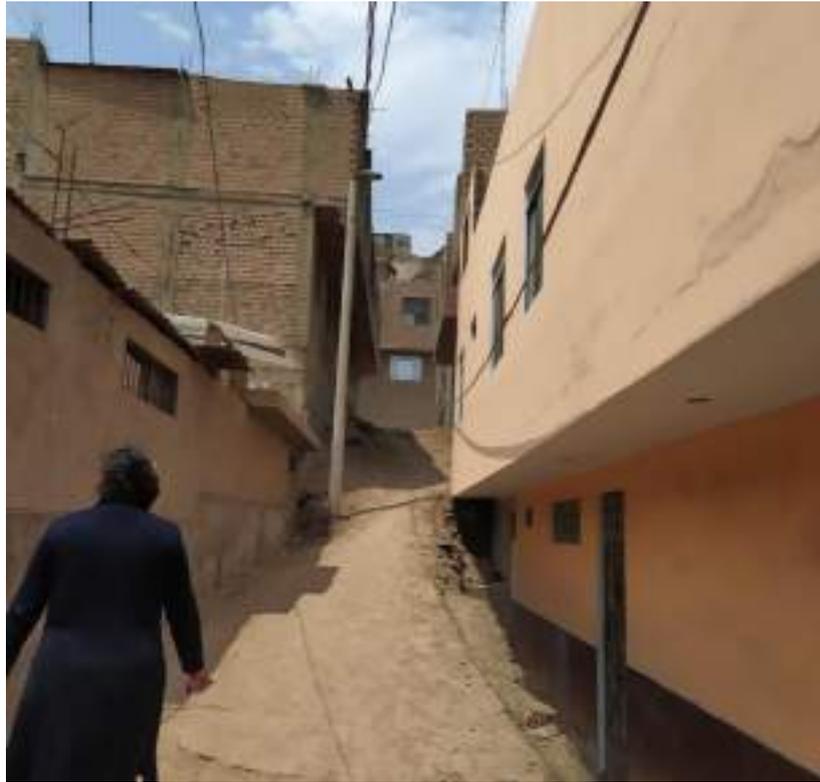
Vista del Parque N° 02 tomada desde la Calle 3. Donde se aprecia la posibilidad de deslizamiento de tierra ante un sismo.

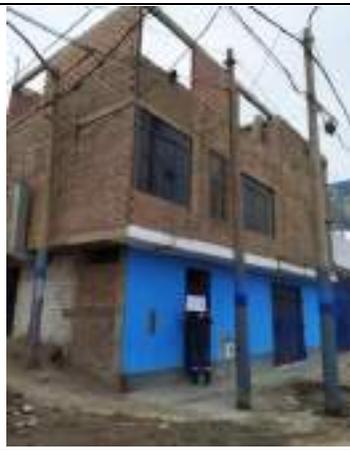
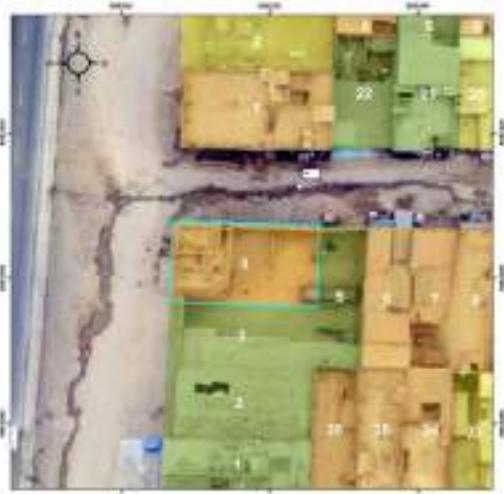
Asentamiento Humano :	Santísima Virgen de Fátima	
Manzana:	A	
Lote:	4	
Nombre de Posesionario:	ANTONIO GUTIERREZ GAMBOA	
Cantidad de personas adultas		
Cantidad de personas menores		
Miembros del hogar con discapacidad	NO	
Miembro del hogar en estado gestante	NO	
Ingreso promedio mensual familiar	2000	
Tipo de Material paredes	Estera	()
	madera	()
	material noble	(x)
	otros:	...
Tipo de Material techos	Estera	()
	calamina	()
	material noble	(x)
	otros:
nivel de edificación	1 piso	()
	2 piso	()
	3 piso	(x)
tipo de servicio de agua	agua potable	()
	cilindro	(x)
	otros:
Tipo de servicio de desagüe	Desagüe	()
	letrina	()
	silo	(x)
otros:	
Tiene luz eléctrica	SI (x)	NO ()
Tipo de material de acceso	vía asfaltada	()
	tierra	(x)
	escalera	()
Nivel Riesgo	Muy Alto	()
	Alto	(x)
	Medio	()
	Bajo	()
Comentarios:	El nivel de Riesgo es Alto	
	Mal proceso constructivo; ladrillos panderetas en muros de los voladizos que no ofrecen resistencia, deficiencia de elementos estructurales, falta de elementos de confinamientos en voladizos. Muros del tercer nivel que colapsaran

Se recomienda arriostrar muros en voladizos con mallas electrosoldadas. Además, tener en cuenta realizar una evaluación estructural con un profesional.

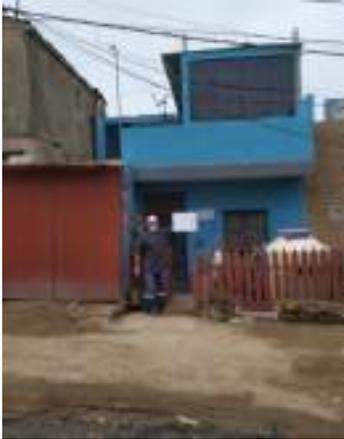
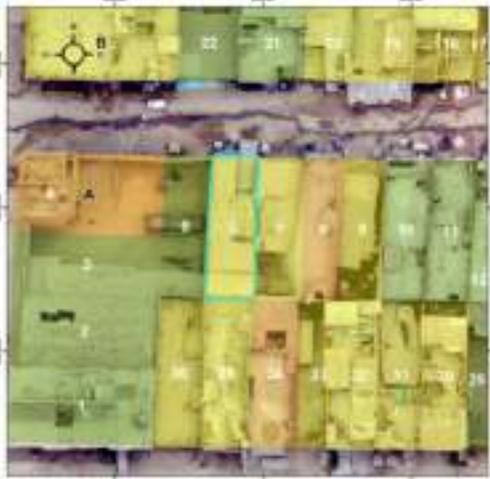
madera	()	
	material noble	(x)	
	otros:	...	
Tipo de Material techos	Estera	()	
	calamina	()	
	material noble	(x)	
	otros:	
nivel de edificación	1 piso	()	
	2 piso	(x)	
	3 piso	()	
tipo de servicio de agua	agua potable	()	
	cilindro	(x)	
	otros:	
Tipo de servicio de desagüe	Desagüe	()	
	letrina	()	
	silo	(x)	
	otros:	
Tiene luz eléctrica	SI (x)	NO ()	
Tipo de material de acceso	vía asfaltada	()	
	tierra	(x)	
	escalera	()	
Nivel Riesgo	Muy Alto	()	
	Alto	()	
	Medio	(x)	
	Bajo	()	
Comentarios:	El nivel de Riesgo es Medio		
	Se recomienda realizar una evaluación estructural con un profesional

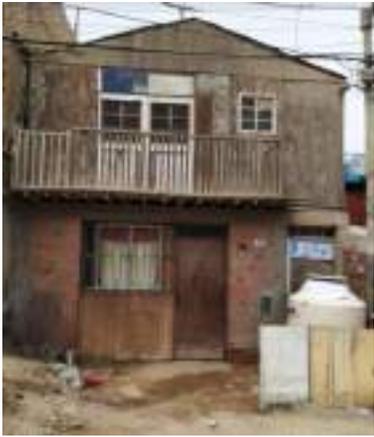
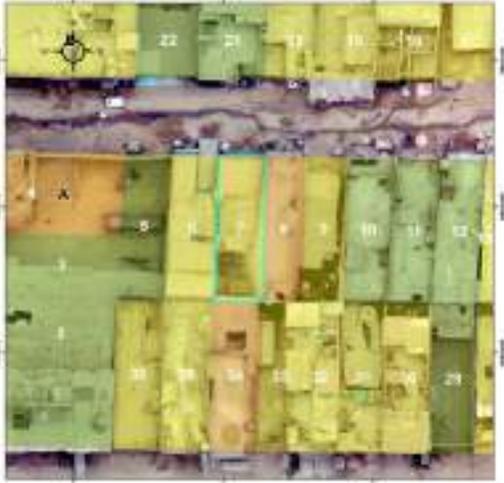
madera	()	
	material noble	(x)	
	otros:	...	
Tipo de Material techos	Estera	()	
	calamina	(x)	
	material noble	()	
	otros:	
nivel de edificación	1 piso	()	
	2 piso	(x)	
	3 piso	()	
tipo de servicio de agua	agua potable	()	
	cilindro	(x)	
	otros:	
Tipo de servicio de desagüe	Desagüe	()	
	letrina	()	
	silo	(x)	
	otros:	
Tiene luz eléctrica	SI (x)	NO ()	
Tipo de material de acceso	vía asfaltada	()	
	tierra	(x)	
	escalera	()	
Nivel Riesgo	Muy Alto	()	
	Alto	()	
	Medio	(x)	
	Bajo	()	
Comentarios:	El nivel de Riesgo es Medio		
	Vivienda de material noble y prefabricada con baja resistencia sísmica ubicadas en terreno relativamente plano

Se recomienda realizar evaluación estructural.

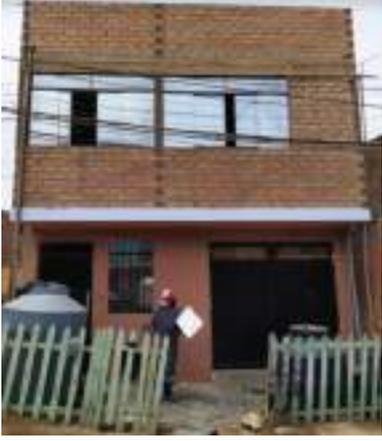
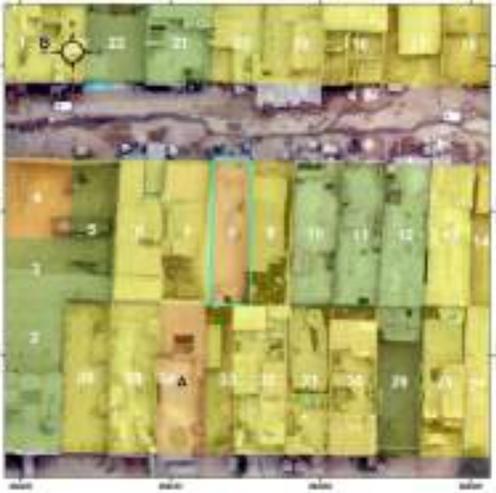
madera	()	
	material noble	(x)	
	otros:	...	
Tipo de Material techos	Estera	()	
	calamina	()	
	material noble	(x)	
	otros:	
nivel de edificación	1 piso	()	
	2 piso	(x)	
	3 piso	()	
tipo de servicio de agua	agua potable	()	
	cilindro	(x)	
	otros:	
Tipo de servicio de desagüe	Desagüe	()	
	letrina	()	
	silo	(x)	
	otros:	
Tiene luz eléctrica	SI (x)	NO ()	
Tipo de material de acceso	vía asfaltada	()	
	tierra	(x)	
	escalera	()	
Nivel Riesgo	Muy Alto	()	
	Alto	(x)	
	Medio	()	
	Bajo	()	
Comentarios:	El nivel de Riesgo es Alto		
	Mal proceso constructivo; ladrillos panderetas en muros de los voladizos que no ofrecen resistencia. Falta de elementos estructurales verticales en voladizos. Vanos desproporcionados que disminuyen rigidez al muro.

Se recomienda arristrar muros con mallas electrosoldadas. Además, tener en cuenta realizar una evaluación estructural.

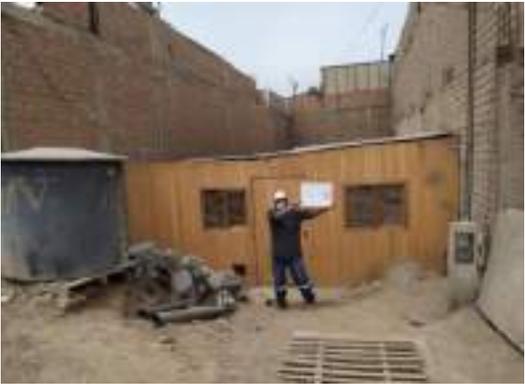
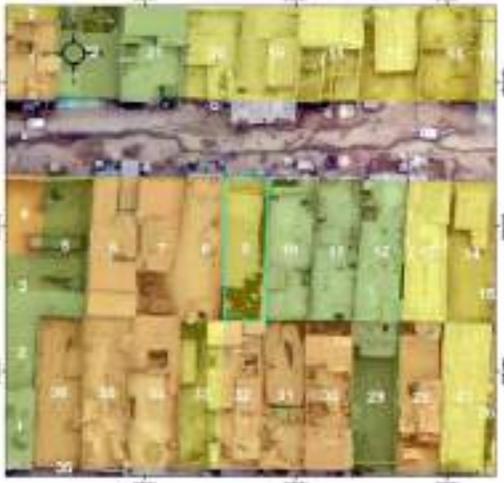
madera	(x)	
	material noble	()	
	otros:	...	
Tipo de Material techos	Estera	()	
	calamina	(x)	
	material noble	()	
	otros:	
nivel de edificación	1 piso	(x)	
	2 piso	()	
	3 piso	()	
tipo de servicio de agua	agua potable	()	
	cilindro	(x)	
	otros:	
Tipo de servicio de desagüe	Desagüe	()	
	letrina	()	
	silo	(x)	
otros:		
Tiene luz eléctrica	SI (x)	NO ()	
Tipo de material de acceso	vía asfaltada	()	
	tierra	(x)	
	escalera	()	
Nivel Riesgo	Muy Alto	()	
	Alto	()	
	Medio	(x)	
	Bajo	()	
Comentarios:	El nivel de Riesgo es Medio		
	Vivienda prefabricada con baja resistencia sísmica

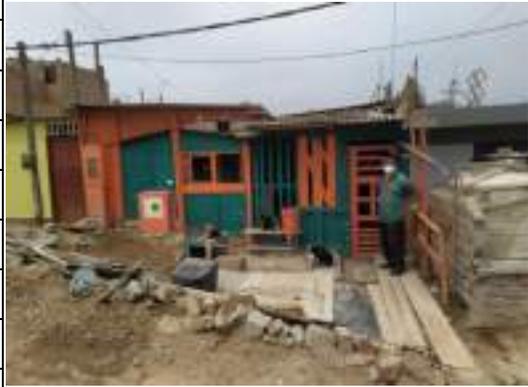
Asentamiento Humano :	Villamoto	
Manzana:	A	
Lote:	13	
Nombre de Posionario:	ELETERIO CAMPOS ADRIAN	
Cantidad de personas adultas		
Cantidad de personas menores		
Miembros del hogar con discapacidad	SI	
Miembro del hogar en estado gestante	NO	
Ingreso promedio mensual familiar	0	
Tipo de Material paredes	Estera	()
	madera	(x)
	material noble	()
	otros:	...
Tipo de Material techos	Estera	()
	calamina	(x)
	material noble	()
	otros:
nivel de edificación	1 piso	(x)
	2 piso	()
	3 piso	()
tipo de servicio de agua	agua potable	()
	cilindro	(x)
	otros:
Tipo de servicio de desagüe	Desagüe	()
	letrina	()
	siló	(x)
	otros:
Tiene luz eléctrica	SI (x)	NO ()
Tipo de material de acceso	via asfaltada	()
	tierra	(x)
	escalera	()
Nivel Riesgo	Muy Alto	()
	Alto	()
	Medio	(x)
	Bajo	()
Comentarios:	El nivel de Riesgo es Medio	
	Vivienda prefabricada con baja resistencia sísmica

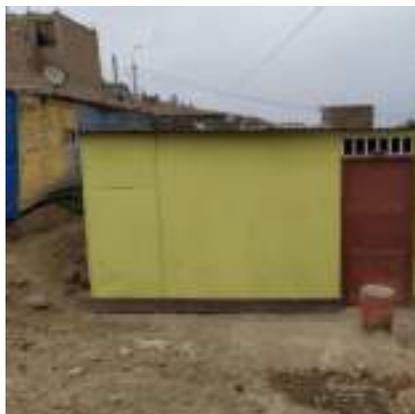
Asentamiento Humano :	Villamoto	
Manzana:	A	
Lote:	14	
Nombre de Posionario:	PERFECTO CRIPRIN AYALA TUME	
Cantidad de personas adultas		
Cantidad de personas menores		
Miembros del hogar con discapacidad	NO	
Miembro del hogar en estado gestante	NO	
Ingreso promedio mensual familiar	450	
Tipo de Material paredes	Estera	()
	madera	(x)
	material noble	()
	otros:	...
Tipo de Material techos	Estera	()
	calamina	(x)
	material noble	()
	otros:
nivel de edificación	1 piso	(x)
	2 piso	()
	3 piso	()
tipo de servicio de agua	agua potable	()
	cilindro	(x)
	otros:
Tipo de servicio de desagüe	Desagüe	()
	letrina	()
	silo	(x)
	otros:
Tiene luz eléctrica	SI (x)	NO ()
Tipo de material de acceso	vía asfaltada	()
	tierra	(x)
	escalera	()
Nivel Riesgo	Muy Alto	()
	Alto	()
	Medio	(x)
	Bajo	()
Comentarios:	El nivel de Riesgo es Medio	
	Vivienda prefabricada con baja resistencia sísmica

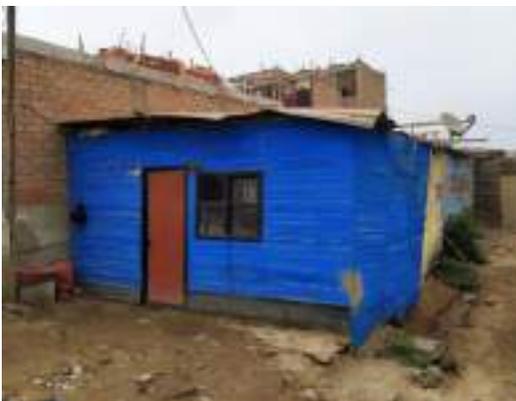
Asentamiento Humano :	Villamoto	
Manzana:	A	
Lote:	15	
Nombre de Posesionario:	LUZ ELENA PEÑA REYES	
Cantidad de personas adultas		
Cantidad de personas menores		
Miembros del hogar con discapacidad	NO	
Miembro del hogar en estado gestante	NO	
Ingreso promedio mensual familiar	-	
Tipo de Material paredes	Estera	()
	madera	(x)
	material noble	()
	otros:	...
Tipo de Material techos	Estera	()
	calamina	(x)
	material noble	()
	otros:
nivel de edificación	1 piso	(x)
	2 piso	()
	3 piso	()
tipo de servicio de agua	agua potable	()
	cilindro	(x)
	otros:
Tipo de servicio de desagüe	Desagüe	()
	letrina	()
	silo	(x)
	otros:
Tiene luz eléctrica	SI (x)	NO ()
Tipo de material de acceso	vía asfaltada	()
	tierra	(x)
	escalera	()
Nivel Riesgo	Muy Alto	()
	Alto	()
	Medio	(x)
	Bajo	()
Comentarios:	El nivel de Riesgo es Medio	
	Vivienda prefabricada con baja resistencia sísmica	
	Se recomienda construir vivienda con paneles antisísmicos empotrados en cimentaciones de concreto.

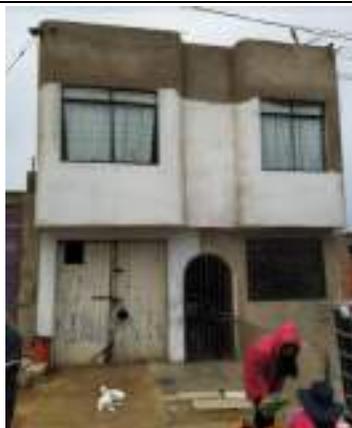
Asentamiento Humano :	Villamoto	
Manzana:	A	
Lote:	19	
Nombre de Posesionario:	VICTOR FELIX ESPINOZA DIAZ	
Cantidad de personas adultas		
Cantidad de personas menores		
Miembros del hogar con discapacidad	NO	
Miembro del hogar en estado gestante	NO	
Ingreso promedio mensual familiar	-	
Tipo de Material paredes	Estera	()
	madera	()
	material noble	(x)
	otros:	...
Tipo de Material techos	Estera	()
	calamina	()
	material noble	(x)
	otros:
nivel de edificación	1 piso	()
	2 piso	(x)
	3 piso	()
tipo de servicio de agua	agua potable	()
	cilindro	(x)
	otros:
Tipo de servicio de desagüe	Desagüe	()
	letrina	()
	silo	(x)
otros:	
Tiene luz eléctrica	SI (x)	NO ()
Tipo de material de acceso	vía asfaltada	()
	tierra	(x)
	escalera	()
Nivel Riesgo	Muy Alto	()
	Alto	(x)
	Medio	()
	Bajo	()
Comentarios:	El nivel de Riesgo es Alto	
	Mal proceso constructivo; falta de elementos estructurales horizontales (losas y vigas) y columnas del segundo nivel

Se recomienda construir las losas, vigas y columnas con asesoría de un profesional

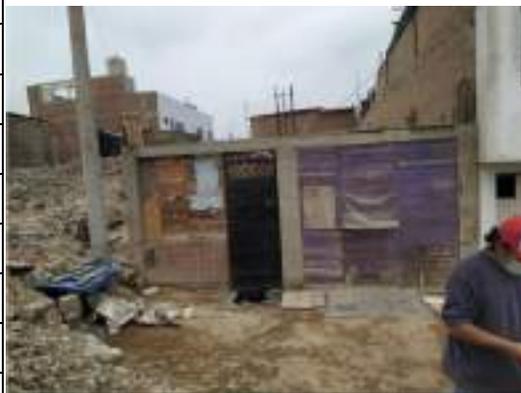
Asentamiento Humano :	Villamoto	
Manzana:	A	
Lote:	20	
Nombre de Posesionario:	CARMEN ROSA PEREZ DIAZ	
Cantidad de personas adultas		
Cantidad de personas menores		
Miembros del hogar con discapacidad	NO	
Miembro del hogar en estado gestante	NO	
Ingreso promedio mensual familiar	-	
Tipo de Material paredes	Estera	()
	madera	()
	material noble	(x)
	otros:	...
Tipo de Material techos	Estera	()
	calamina	(x)
	material noble	()
	otros:
nivel de edificación	1 piso	(x)
	2 piso	()
	3 piso	()
tipo de servicio de agua	agua potable	()
	cilindro	(x)
	otros:
Tipo de servicio de desagüe	Desagüe	()
	letrina	()
	silo	(x)
otros:	
Tiene luz eléctrica	SI (x)	NO ()
Tipo de material de acceso	vía asfaltada	()
	tierra	(x)
	escalera	()
Nivel Riesgo	Muy Alto	()
	Alto	()
	Medio	(x)
	Bajo	()
Comentarios:	El nivel de Riesgo es Medio	
	Falta de junta entre el muro y la columna, con posibilidad de presentar el fenomeno de columna corta.	
	Se recomienda hacerle junta

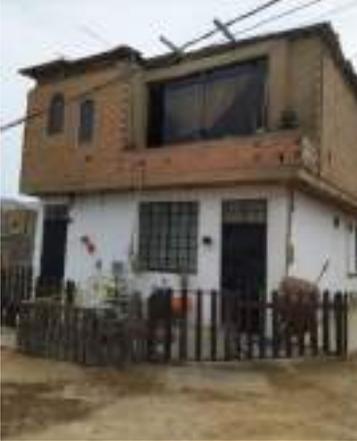
madera	()	
	material noble	(x)	
	otros:	...	
Tipo de Material techos	Estera	()	
	calamina	()	
	material noble	(x)	
	otros:	
nivel de edificación	1 piso	()	
	2 piso	(x)	
	3 piso	()	
tipo de servicio de agua	agua potable	()	
	cilindro	(x)	
	otros:	
Tipo de servicio de desagüe	Desagüe	()	
	letrina	()	
	siló	(x)	
	otros:	
Tiene luz eléctrica	SI (x)	NO ()	
Tipo de material de acceso	via asfaltada	()	
	tierra	(x)	
	escalera	()	
Nivel Riesgo	Muy Alto	()	
	Alto	()	
	Medio	(x)	
	Bajo	()	
Comentarios:	El nivel de Riesgo es Medio		
	Mal proceso constructivo; ladrillos panderetas en muros de los voladizos que no ofrecen resistencia.

Se recomienda arriostrar muros con mallas electrosoldadas. Además, tener en cuenta realizar una evaluación estructural.

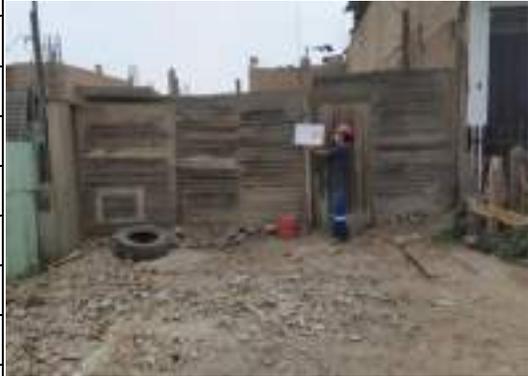
Asentamiento Humano :	Villamoto	
Manzana:	A	
Lote:	22	
Nombre de Posesionario:	CLAUDIA ALFONCIA ROJAS CIRIACO	
Cantidad de personas adultas		
Cantidad de personas menores		
Miembros del hogar con discapacidad	NO	
Miembro del hogar en estado gestante	NO	
Ingreso promedio mensual familiar	-	
Tipo de Material paredes	Estera	()
	madera	(x)
	material noble	()
	otros:	...
Tipo de Material techos	Estera	()
	calamina	(x)
	material noble	()
	otros:
nivel de edificación	1 piso	(x)
	2 piso	()
	3 piso	()
tipo de servicio de agua	agua potable	()
	cilindro	(x)
	otros:
Tipo de servicio de desagüe	Desagüe	()
	letrina	()
	silo	(x)
	otros:
Tiene luz eléctrica	SI (x)	NO ()
Tipo de material de acceso	vía asfaltada	()
	tierra	(x)
	escalera	()
Nivel Riesgo	Muy Alto	()
	Alto	()
	Medio	(x)
	Bajo	()
Comentarios:	El nivel de Riesgo es Medio	
	Vivienda prefabricada con baja resistencia sísmica

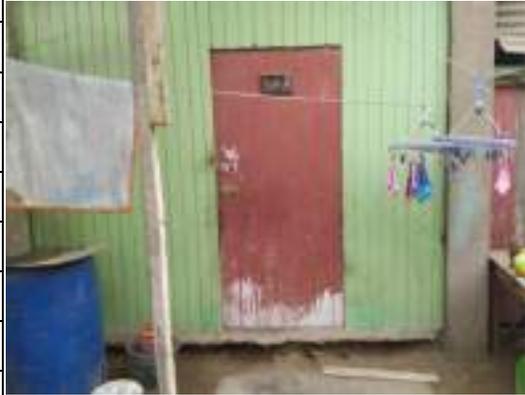
Asentamiento Humano :	Villamoto	
Manzana:	A	
Lote:	23	
Nombre de Posesionario:	LUIS MIGUEL HUANCAS SANTISTEBAN	
Cantidad de personas adultas		
Cantidad de personas menores		
Miembros del hogar con discapacidad	NO	
Miembro del hogar en estado gestante	NO	
Ingreso promedio mensual familiar	-	
Tipo de Material paredes	Estera	()
	madera	()
	material noble	(x)
	otros:	...
Tipo de Material techos	Estera	()
	calamina	(x)
	material noble	()
	otros:
nivel de edificación	1 piso	(x)
	2 piso	()
	3 piso	()
tipo de servicio de agua	agua potable	()
	cilindro	(x)
	otros:
Tipo de servicio de desagüe	Desagüe	()
	letrina	()
	silo	(x)
otros:	
Tiene luz eléctrica	SI (x)	NO ()
Tipo de material de acceso	vía asfaltada	()
	tierra	(x)
	escalera	()
Nivel Riesgo	Muy Alto	()
	Alto	()
	Medio	(x)
	Bajo	()
Comentarios:	El nivel de Riesgo es Medio	
	Reforzar base de la vivienda con lechada de cemento

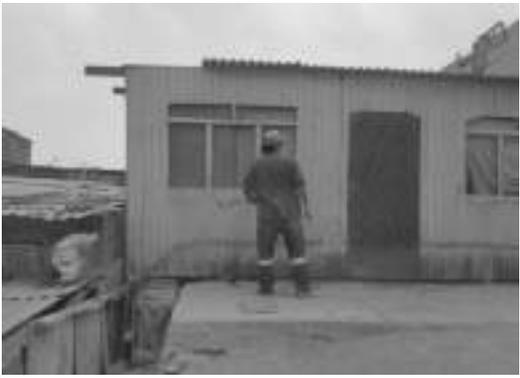
madera	(x)	
	material noble	()	
	otros:	...	
Tipo de Material techos	Estera	()	
	calamina	(x)	
	material noble	()	
	otros:	
nivel de edificación	1 piso	(x)	
	2 piso	()	
	3 piso	()	
tipo de servicio de agua	agua potable	()	
	cilindro	(x)	
	otros:	
Tipo de servicio de desagüe	Desagüe	()	
	letrina	()	
	silo	(x)	
Tiene luz eléctrica	SI (x)	NO ()	
	vía asfaltada	()	
Tipo de material de acceso	tierra	(x)	
	escalera	()	
	Muy Alto	()	
Nivel Riesgo	Alto	()	
	Medio	(x)	
	Bajo	()	
Comentarios:	El nivel de Riesgo es Medio		
	Vivienda prefabricada con baja resistencia sísmica

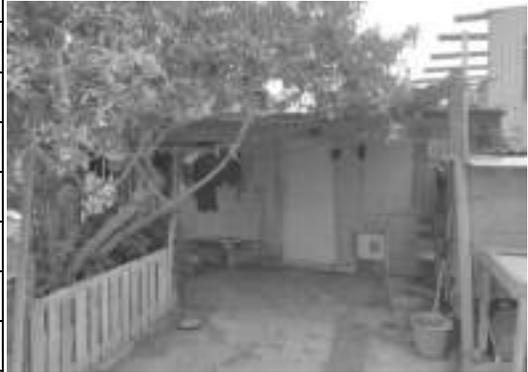
Asentamiento Humano :	Villamoto	
Manzana:	A	
Lote:	27	
Nombre de Posesionario:	SANDRO PUERTA VARGAS	
Cantidad de personas adultas		
Cantidad de personas menores		
Miembros del hogar con discapacidad	SI	
Miembro del hogar en estado gestante	NO	
Ingreso promedio mensual familiar	-	
Tipo de Material paredes	Estera	()
	madera	(x)
	material noble	()
	otros:	...
Tipo de Material techos	Estera	()
	calamina	(x)
	material noble	()
	otros:
nivel de edificación	1 piso	(x)
	2 piso	()
	3 piso	()
tipo de servicio de agua	agua potable	()
	cilindro	()
	otros:
Tipo de servicio de desagüe	Desagüe	()
	letrina	()
	silo	(x)
Tiene luz eléctrica	SI (x)	NO ()
	vía asfaltada	()
	tierra	(x)
Tipo de material de acceso	escalera	()
	Muy Alto	()
	Alto	()
Nivel Riesgo	Medio	(x)
	Bajo	()
	El nivel de Riesgo es Medio	
Comentarios:	Vivienda prefabricada con baja resistencia sísmica

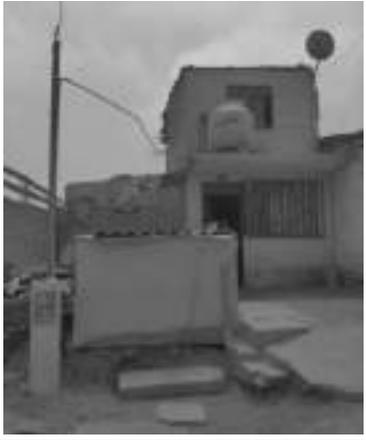
madera	()	
	material noble	(x)	
	otros:	...	
Tipo de Material techos	Estera	()	
	calamina	()	
	material noble	(x)	
	otros:	
nivel de edificación	1 piso	()	
	2 piso	(x)	
	3 piso	()	
tipo de servicio de agua	agua potable	()	
	cilindro	(x)	
	otros:	
Tipo de servicio de desagüe	Desagüe	()	
	letrina	()	
	silo	(x)	
otros:		
Tiene luz eléctrica	SI (x)	NO ()	
Tipo de material de acceso	vía asfaltada	()	
	tierra	(x)	
	escalera	()	
Nivel Riesgo	Muy Alto	()	
	Alto	()	
	Medio	(x)	
	Bajo	()	
Comentarios:	El nivel de Riesgo es Medio		
	Vivienda prefabricada del segundo nivel con baja resistencia sísmica y posibilidad de caer

Se recomienda evaluación estructural

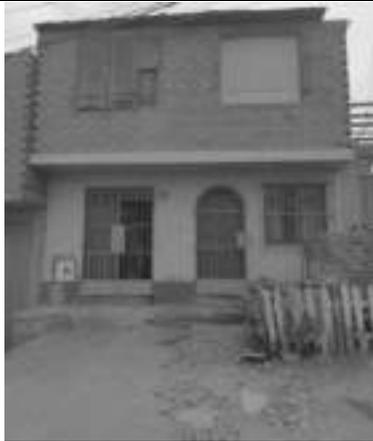
madera	()	
	material noble	(x)	
	otros:	...	
Tipo de Material techos	Estera	()	
	calamina	()	
	material noble	(x)	
	otros:	
nivel de edificación	1 piso	()	
	2 piso	(x)	
	3 piso	()	
tipo de servicio de agua	agua potable	()	
	cilindro	(x)	
	otros:	
Tipo de servicio de desagüe	Desagüe	()	
	letrina	()	
	silo	(x)	
	otros:	
Tiene luz eléctrica	SI (x)	NO ()	
Tipo de material de acceso	vía asfaltada	()	
	tierra	(x)	
	escalera	()	
Nivel Riesgo	Muy Alto	()	
	Alto	()	
	Medio	(x)	
	Bajo	()	
Comentarios:	El nivel de Riesgo es Medio		
	Mal proceso constructivo; ladrillos panderetas en muros de los voladizos que no ofrecen resistencia.

Se recomienda arriostrar muros con mallas electrosoldadas. Además, tener en cuenta realizar una evaluación estructural.

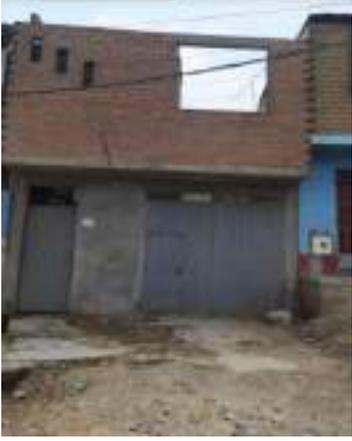
madera	()	
	material noble	(x)	
	otros:	...	
Tipo de Material techos	Estera	()	
	calamina	()	
	material noble	(x)	
	otros:	
nivel de edificación	1 piso	()	
	2 piso	(x)	
	3 piso	()	
tipo de servicio de agua	agua potable	()	
	cilindro	(x)	
	otros:	
Tipo de servicio de desagüe	Desagüe	()	
	letrina	()	
	silo	(x)	
	otros:	
Tiene luz eléctrica	SI (x)	NO ()	
Tipo de material de acceso	vía asfaltada	()	
	tierra	(x)	
	escalera	()	
Nivel Riesgo	Muy Alto	()	
	Alto	()	
	Medio	(x)	
	Bajo	()	
Comentarios:	El nivel de Riesgo es Medio		
	Mal proceso constructivo; ladrillos panderetas en muros de los voladizos que no ofrecen resistencia.

Se recomienda arristrar muros con mallas electrosoldadas. Además, tener en cuenta realizar una evaluación estructural.

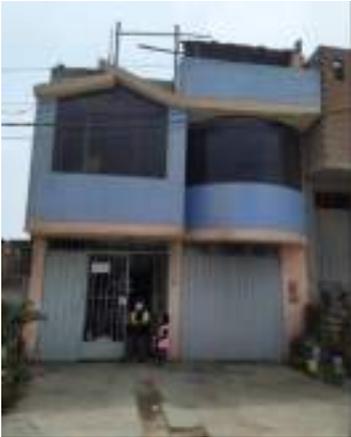
Manzana:	A		
Lote:	32		
Nombre de Posesionario:	FERESUINDA MATEO MAZA		
Cantidad de personas adultas			
Cantidad de personas menores			
Miembros del hogar con discapacidad	NO		
Miembro del hogar en estado gestante	NO		
Ingreso promedio mensual familiar	-		
Tipo de Material paredes	Estera	()	<p>MAPA DE RIESGOS</p>

madera	()	
	material noble	(x)	
	otros:	...	
Tipo de Material techos	Estera	()	
	calamina	()	
	material noble	(x)	
	otros:	
nivel de edificación	1 piso	()	
	2 piso	(x)	
	3 piso	()	
tipo de servicio de agua	agua potable	()	
	cilindro	(x)	
	otros:	
Tipo de servicio de desagüe	Desagüe	()	
	letrina	()	
	silo	(x)	
otros:		
Tiene luz eléctrica	SI (x)	NO ()	
Tipo de material de acceso	vía asfaltada	()	
	tierra	(x)	
	escalera	()	
Nivel Riesgo	Muy Alto	()	
	Alto	()	
	Medio	(x)	
	Bajo	()	
Comentarios:	El nivel de Riesgo es Medio		
	Mal proceso constructivo; ladrillos panderetas en muros de los voladizos que no ofrecen resistencia.

Se recomienda arristrar muros con mallas electrosoldadas. Además, tener en cuenta realizar una evaluación estructural.

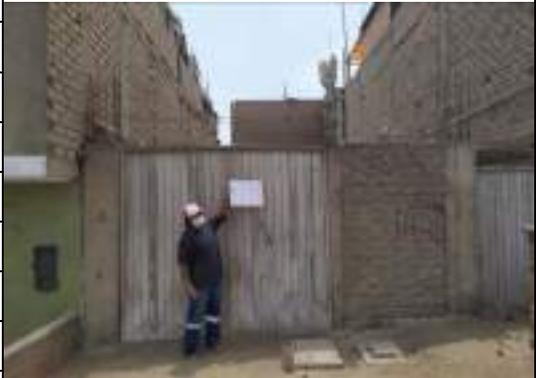
Asentamiento Humano :	Villamoto	
	A	
Lote:	33	
Nombre de Posesionario:	NAZARIA LUCANA ALMANZA	
Cantidad de personas adultas		
Cantidad de personas menores		
Miembros del hogar con discapacidad	NO	
Miembro del hogar en estado gestante	NO	
Ingreso promedio mensual familiar	-	
Tipo de Material paredes	Estera	()
	madera	()
	material noble	(x)
	otros:	...
Tipo de Material techos	Estera	()
	calamina	(x)
	material noble	()
	otros:
nivel de edificación	1 piso	(x)
	2 piso	()
	3 piso	()
tipo de servicio de agua	agua potable	()
	cilindro	(x)
	otros:
Tipo de servicio de desagüe	Desagüe	()
	letrina	()
	silo	(x)
	otros:
Tiene luz eléctrica	SI (x)	NO ()
Tipo de material de acceso	vía asfaltada	()
	tierra	(x)
	escalera	()
Nivel Riesgo	Muy Alto	()
	Alto	()
	Medio	(x)
	Bajo	()
Comentarios:	El nivel de Riesgo es Medio	
	Mejorar el confinamiento de los muros (vigas)

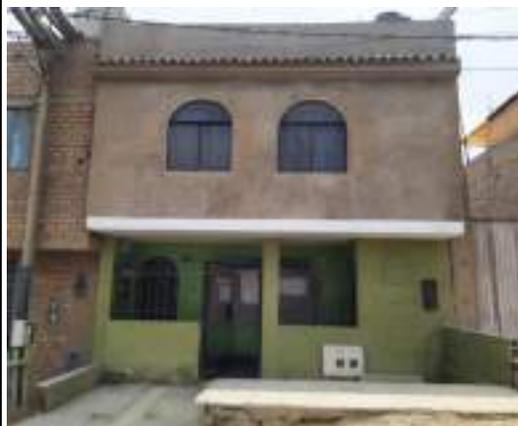
Asentamiento Humano :	Villamoto	
Manzana:	A	
Lote:	34	
Nombre de Posesionario:	ROSA NELLY TIPIANA GARCIA	
Cantidad de personas adultas		
Cantidad de personas menores		
Miembros del hogar con discapacidad	NO	
Miembro del hogar en estado gestante	NO	
Ingreso promedio mensual familiar	-	
Tipo de Material paredes	Estera	()
	madera	()
	material noble	(x)
	otros:	...
Tipo de Material techos	Estera	()
	calamina	()
	material noble	(x)
	otros:
nivel de edificación	1 piso	()
	2 piso	(x)
	3 piso	()
tipo de servicio de agua	agua potable	()
	cilindro	(x)
	otros:
Tipo de servicio de desagüe	Desagüe	()
	letrina	()
	silo	(x)
otros:	
Tiene luz eléctrica	SI (x)	NO ()
Tipo de material de acceso	vía asfaltada	()
	tierra	(x)
	escalera	()
Nivel Riesgo	Muy Alto	()
	Alto	(x)
	Medio	()
	Bajo	()
Comentarios:	El nivel de Riesgo es Alto	
	Mal proceso constructivo. Muro bajo que puede ocasionar columna corta	
	Se recomienda realizar junta sismica entre muro bajo y columna y realizar una evaluación estructural

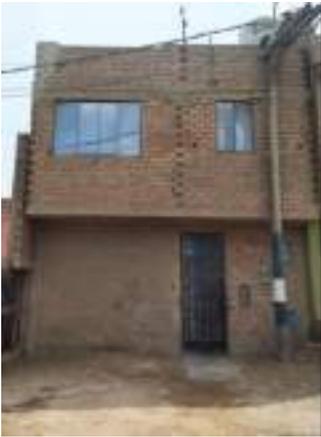
Manzana:	A		
Lote:	35		
Nombre de Posionario:	JOSE RUIZ CHIQUIPANA		
Cantidad de personas adultas			
Cantidad de personas menores			
Miembros del hogar con discapacidad	NO		
Miembro del hogar en estado gestante	NO		
Ingreso promedio mensual familiar	-		
Tipo de Material paredes	Estera	()	<p>MAPA DE RIESGOS</p>

madera	()	
	material noble	(x)	
	otros:	...	
Tipo de Material techos	Estera	()	
	calamina	()	
	material noble	(x)	
	otros:	
nivel de edificación	1 piso	()	
	2 piso	(x)	
	3 piso	()	
tipo de servicio de agua	agua potable	()	
	cilindro	(x)	
	otros:	
Tipo de servicio de desagüe	Desagüe	()	
	letrina	()	
	silo	(x)	
	otros:	
Tiene luz eléctrica	SI (x)	NO ()	
Tipo de material de acceso	vía asfaltada	()	
	tierra	(x)	
	escalera	()	
Nivel Riesgo	Muy Alto	()	
	Alto	()	
	Medio	(x)	
	Bajo	()	
Comentarios:	El nivel de Riesgo es Medio		
	Mal proceso constructivo; ladrillos panderetas en muros de los voladizos que no ofrecen resistencia.

Se recomienda arristrar muros con mallas electrosoldadas. Además, tener en cuenta realizar una evaluación estructural.

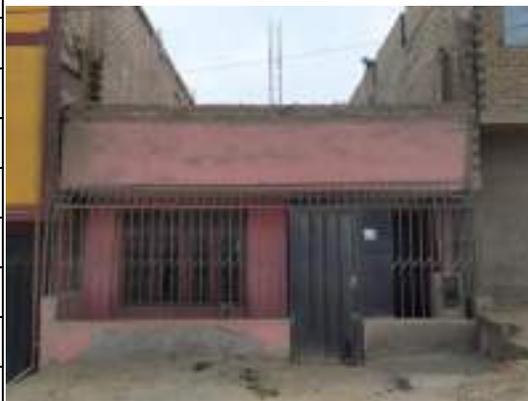
Asentamiento Humano :	Villamoto	
Manzana:	A	
Lote:	36	
Nombre de Posesionario:	JUANA MELVA ACOSTA PANTA	
Cantidad de personas adultas		
Cantidad de personas menores		
Miembros del hogar con discapacidad	SI	
Miembro del hogar en estado gestante	NO	
Ingreso promedio mensual familiar	-	
Tipo de Material paredes	Estera	()
	madera	()
	material noble	(x)
	otros:	...
Tipo de Material techos	Estera	()
	calamina	()
	material noble	(x)
	otros:
nivel de edificación	1 piso	(x)
	2 piso	()
	3 piso	()
tipo de servicio de agua	agua potable	()
	cilindro	(x)
	otros:
Tipo de servicio de desagüe	Desagüe	()
	letrina	()
	silo	(x)
	otros:
Tiene luz eléctrica	SI (x)	NO ()
Tipo de material de acceso	vía asfaltada	()
	tierra	(x)
	escalera	()
Nivel Riesgo	Muy Alto	()
	Alto	()
	Medio	(x)
	Bajo	()
Comentarios:	El nivel de Riesgo es Medio	
	Mal proceso constructivo; ladrillos panderetas en muros de los voladizos que no ofrecen resistencia.	
	Se recomienda arriostrar muros con mallas electrosoldadas. Además, tener en cuenta realizar una evaluación estructural.

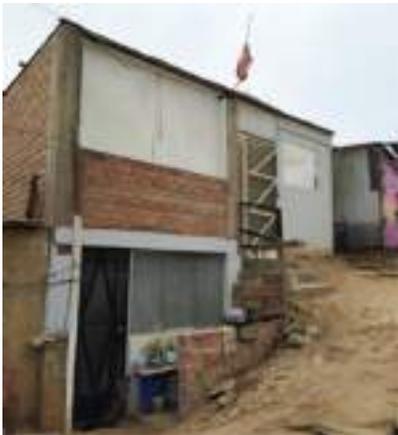
Manzana:	A'		
Lote:	1A		
Nombre de Posionario:	JULIO JOSE ORDINOLA CARMEN		
Cantidad de personas adultas			
Cantidad de personas menores			
Miembros del hogar con discapacidad	NO		
Miembro del hogar en estado gestante	NO		
Ingreso promedio mensual familiar	1400		
Tipo de Material paredes	Estera	()

madera	()	
	material noble	(x)	
	otros:	...	
Tipo de Material techos	Estera	()	
	calamina	()	
	material noble	(x)	
	otros:	
nivel de edificación	1 piso	()	
	2 piso	(x)	
	3 piso	()	
tipo de servicio de agua	agua potable	()	
	cilindro	(x)	
	otros:	
Tipo de servicio de desagüe	Desagüe	()	
	letrina	()	
	silo	(x)	
	otros:	
Tiene luz eléctrica	SI (x)	NO ()	
Tipo de material de acceso	via asfaltada	()	
	tierra	(x)	
	escalera	()	
Nivel Riesgo	Muy Alto	()	
	Alto	()	
	Medio	(x)	
	Bajo	()	
Comentarios:	El nivel de Riesgo es Medio		
	Se recomienda realizar vigas con asesoría de un profesional.

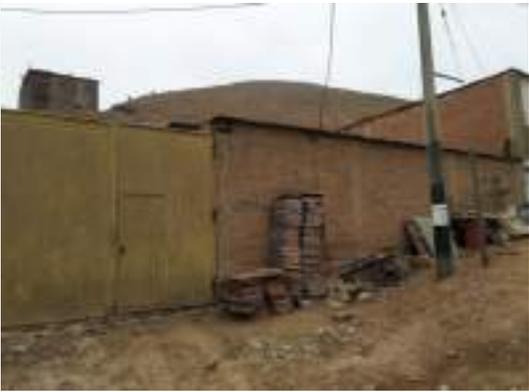
Manzana:	A'		
Lote:	1		
Nombre de Posesionario:	MARTIN MIGUEL IPARRAGUIRRE AGÜERO		
Cantidad de personas adultas			
Cantidad de personas menores			
Miembros del hogar con discapacidad	NO		
Miembro del hogar en estado gestante	NO		
Ingreso promedio mensual familiar	1400		
Tipo de Material paredes	Estera	()

madera	()	
	material noble	(x)	
	otros:	...	
Tipo de Material techos	Estera	()	
	calamina	(x)	
	material noble	()	
	otros:	
nivel de edificación	1 piso	(x)	
	2 piso	()	
	3 piso	()	
tipo de servicio de agua	agua potable	()	
	cilindro	(x)	
	otros:	
Tipo de servicio de desagüe	Desagüe	()	
	letrina	()	
	silo	(x)	
	otros:	
Tiene luz eléctrica	SI (x)	NO ()	
Tipo de material de acceso	vía asfaltada	()	
	tierra	(x)	
	escalera	()	
Nivel Riesgo	Muy Alto	()	
	Alto	()	
	Medio	(x)	
	Bajo	()	
Comentarios:	El nivel de Riesgo es Medio		
	Mejorar el confinamiento de los muros

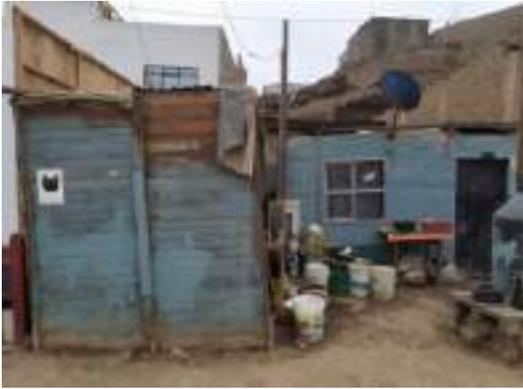
Manzana:	A'		
Lote:	2		
Nombre de Posesionario:	RICARDO ORE CASTILLO		
Cantidad de personas adultas			
Cantidad de personas menores			
Miembros del hogar con discapacidad	NO		
Miembro del hogar en estado gestante	NO		
Ingreso promedio mensual familiar	1500		
Tipo de Material paredes	Estera	()	<p style="text-align: center;">MAPA DE RIESGOS</p>

madera	(x)	
	material noble	()	
	otros:	...	
Tipo de Material techos	Estera	()	
	calamina	(x)	
	material noble	()	
	otros:	
nivel de edificación	1 piso	(x)	
	2 piso	()	
	3 piso	()	
tipo de servicio de agua	agua potable	()	
	cilindro	(x)	
	otros:	
Tipo de servicio de desagüe	Desagüe	()	
	letrina	()	
	silo	(x)	
	otros:	
Tiene luz eléctrica	SI (x)	NO ()	
Tipo de material de acceso	vía asfaltada	()	
	tierra	(x)	
	escalera	()	
Nivel Riesgo	Muy Alto	()	
	Alto	()	
	Medio	(x)	
	Bajo	()	
Comentarios:	El nivel de Riesgo es Medio		
	Vivienda prefabricada con baja resistencia sísmica

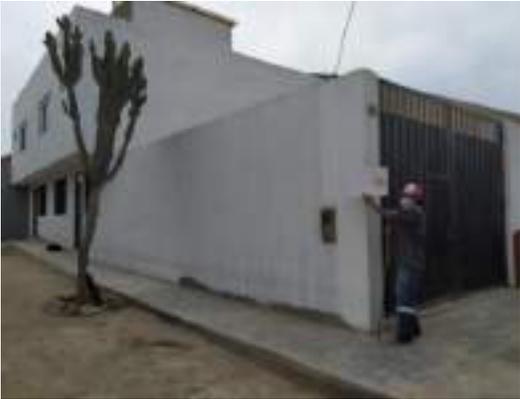
Asentamiento Humano :	Villamoto	
Manzana:	A'	
Lote:	3	
Nombre de Posionario:	JOSE ALFREDO HUANCAS SANTISTEBAN	
Cantidad de personas adultas		
Cantidad de personas menores		
Miembros del hogar con discapacidad	NO	
Miembro del hogar en estado gestante	SI	
Ingreso promedio mensual familiar	-	
Tipo de Material paredes	Estera	()
	madera	()
	material noble	(x)
	otros:	...
Tipo de Material techos	Estera	()
	calamina	()
	material noble	(x)
	otros:
nivel de edificación	1 piso	(x)
	2 piso	()
	3 piso	()
tipo de servicio de agua	agua potable	()
	cilindro	(x)
	otros:
Tipo de servicio de desagüe	Desagüe	()
	letrina	()
	silo	(x)
otros:	
Tiene luz eléctrica	SI ()	NO (x)
Tipo de material de acceso	vía asfaltada	()
	tierra	(x)
	escalera	()
Nivel Riesgo	Muy Alto	()
	Alto	()
	Medio	(x)
	Bajo	()
Comentarios:	El nivel de Riesgo es Medio	
	Se recomienda realizar evaluación estructural

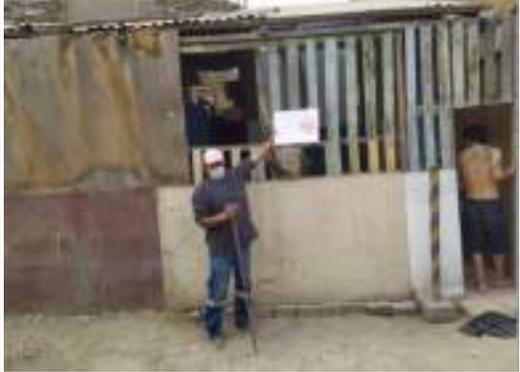
Manzana:	A'		
Lote:	4		
Nombre de Posionario:	MARIA JULIA SANTISTEBAN CHAPOÑAN		
Cantidad de personas adultas			
Cantidad de personas menores			
Miembros del hogar con discapacidad	NO		
Miembro del hogar en estado gestante	NO		
Ingreso promedio mensual familiar	1500		
Tipo de Material paredes	Estera	()	<p>MAPA DE RIESGOS</p>

madera	()	
	material noble	(x)	
	otros:	...	
Tipo de Material techos	Estera	()	
	calamina	(x)	
	material noble	()	
	otros:	
nivel de edificación	1 piso	(x)	
	2 piso	()	
	3 piso	()	
tipo de servicio de agua	agua potable	()	
	cilindro	(x)	
	otros:	
Tipo de servicio de desagüe	Desagüe	()	
	letrina	()	
	siló	(x)	
otros:		
	Tiene luz eléctrica	SI () NO (x)	
Tipo de material de acceso	vía asfaltada	()	
	tierra	(x)	
	escalera	()	
Nivel Riesgo	Muy Alto	()	
	Alto	(x)	
	Medio	()	
	Bajo	()	
Comentarios:	El nivel de Riesgo es Alto		
	Vivienda en construcción. Considerar los procesos constructivos de acuerdo a las normas y con asesoría de un profesional.

Colocar muro de contención en la parte posterior de la vivienda

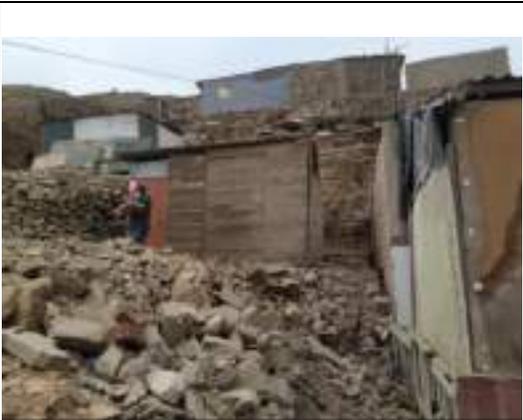
Manzana:	A'		
Lote:	5		
Nombre de Posesionario:	MARIA ELENA PIMENTEL MENDOZA		
Cantidad de personas adultas			
Cantidad de personas menores			
Miembros del hogar con discapacidad	NO		
Miembro del hogar en estado gestante	NO		
Ingreso promedio mensual familiar	-		
Tipo de Material paredes	Estera	()

madera	(x)	
	material noble	()	
	otros:	...	
Tipo de Material techos	Estera	()	
	calamina	(x)	
	material noble	()	
	otros:	
nivel de edificación	1 piso	(x)	
	2 piso	()	
	3 piso	()	
tipo de servicio de agua	agua potable	()	
	cilindro	(x)	
	otros:	
Tipo de servicio de desagüe	Desagüe	()	
	letrina	()	
	silo	(x)	
	otros:	
Tiene luz eléctrica	SI ()	NO (x)	
Tipo de material de acceso	vía asfaltada	()	
	tierra	(x)	
	escalera	()	
Nivel Riesgo	Muy Alto	(x)	
	Alto	()	
	Medio	()	
	Bajo	()	
Comentarios:	El nivel de Riesgo es Muy Alto		
	Vivienda prefabricada con baja resistencia sísmica, cercana a deslizamiento del terreno

Construir muro de contención

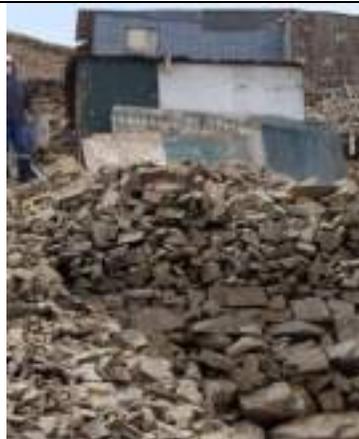
Asentamiento Humano :	Villamoto	
Manzana:	A'	
Lote:	6	
Nombre de Posesionario:	NATHALY PAMELITA	
Cantidad de personas adultas		
Cantidad de personas menores		
Miembros del hogar con discapacidad	NO	
Miembro del hogar en estado gestante	NO	
Ingreso promedio mensual familiar	-	
Tipo de Material paredes	Estera	()
	madera	(x)
	material noble	()
	otros:	...
Tipo de Material techos	Estera	()
	calamina	(x)
	material noble	()
	otros:
nivel de edificación	1 piso	(x)
	2 piso	()
	3 piso	()
tipo de servicio de agua	agua potable	()
	cilindro	(x)
	otros:
Tipo de servicio de desagüe	Desagüe	()
	letrina	()
	silo	(x)
Tiene luz eléctrica	SI ()	NO (x)
	vía asfaltada	()
Tipo de material de acceso	tierra	(x)
	escalera	()
	Muy Alto	(x)
Nivel Riesgo	Alto	()
	Medio	()
	Bajo	()
Comentarios:	El nivel de Riesgo es Muy Alto	
	Vivienda prefabricada con baja resistencia sísmica, cercana a desnivel del terreno	
	Construir muro de contención

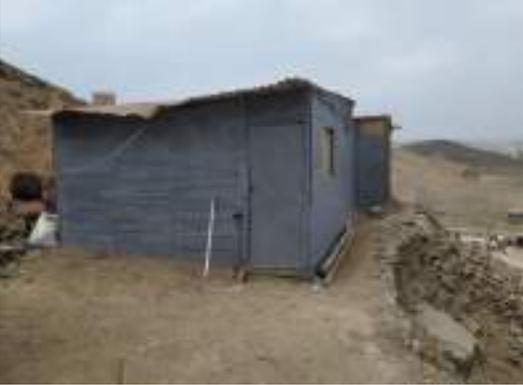
Manzana:	A'		
Lote:	7		
Nombre de Posesionario:	ROBER HUANCAS SANTISTEBAN		
Cantidad de personas adultas			
Cantidad de personas menores			
Miembros del hogar con discapacidad	NO		
Miembro del hogar en estado gestante	NO		
Ingreso promedio mensual familiar	-		
Tipo de Material paredes	Estera	()	<p style="text-align: center;">MAPA DE RIESGOS</p>

madera	(x)	
	material noble	()	
	otros:	...	
Tipo de Material techos	Estera	()	
	calamina	(x)	
	material noble	()	
	otros:	
nivel de edificación	1 piso	(x)	
	2 piso	()	
	3 piso	()	
tipo de servicio de agua	agua potable	()	
	cilindro	(x)	
	otros:	
Tipo de servicio de desagüe	Desagüe	()	
	letrina	()	
	silo	(x)	
	otros:	
Tiene luz eléctrica	SI ()	NO (x)	
Tipo de material de acceso	vía asfaltada	()	
	tierra	(x)	
	escalera	()	
Nivel Riesgo	Muy Alto	(x)	
	Alto	()	
	Medio	()	
	Bajo	()	
Comentarios:	El nivel de Riesgo es Muy Alto		
	Vivienda prefabricada con baja resistencia sísmica, cercana a desnivel del terreno

Construir muro de contención

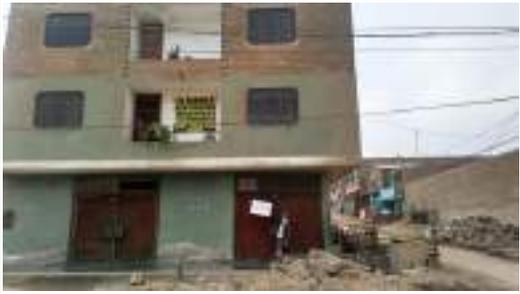
Manzana:	B		
Lote:	1		
Nombre de Posesionario:	MANUEL ERNESTO FERNANDEZ		
Cantidad de personas adultas			
Cantidad de personas menores			
Miembros del hogar con discapacidad	NO		
Miembro del hogar en estado gestante	NO		
Ingreso promedio mensual familiar	5000		
Tipo de Material paredes	Estera	()	<p>MAPA DE RIESGOS</p>

madera	()	
	material noble	(x)	
	otros:	...	
Tipo de Material techos	Estera	()	
	calamina	()	
	material noble	(x)	
	otros:	
nivel de edificación	1 piso	()	
	2 piso	()	
	3 piso	(x)	
tipo de servicio de agua	agua potable	()	
	cilindro	(x)	
	otros:	
Tipo de servicio de desagüe	Desagüe	()	
	letrina	()	
	silo	(x)	
	otros:	
Tiene luz eléctrica	SI (x)	NO ()	
Tipo de material de acceso	via asfaltada	()	
	tierra	(x)	
	escalera	()	
Nivel Riesgo	Muy Alto	()	
	Alto	()	
	Medio	(x)	
	Bajo	()	
Comentarios:	El nivel de Riesgo es Medio		
	Mal proceso constructivo; ladrillos panderetas en muros de los voladizos que no ofrecen resistencia.

Se recomienda arriostrar muros con mallas electrosoldadas. Además, tener en cuenta realizar una evaluación estructural.

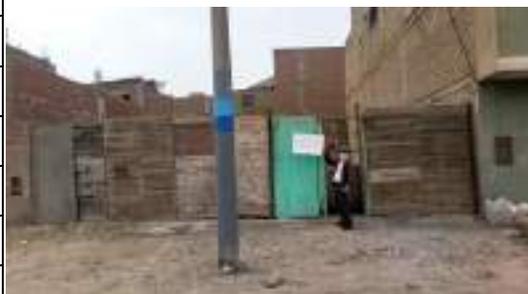
Asentamiento Humano :	Villamoto	
Manzana:	B	
Lote:	2	
Nombre de Posesionario:	GREGORIO TARQUI CAMBI	
Cantidad de personas adultas		
Cantidad de personas menores		
Miembros del hogar con discapacidad	NO	
Miembro del hogar en estado gestante	NO	
Ingreso promedio mensual familiar	-	
Tipo de Material paredes	Estera	()
	madera	(x)
	material noble	()
	otros:	...
Tipo de Material techos	Estera	()
	calamina	(x)
	material noble	()
	otros:
nivel de edificación	1 piso	(x)
	2 piso	()
	3 piso	()
tipo de servicio de agua	agua potable	()
	cilindro	(x)
	otros:
Tipo de servicio de desagüe	Desagüe	()
	letrina	()
	silo	(x)
	otros:
Tiene luz eléctrica	SI ()	NO (x)
Tipo de material de acceso	vía asfaltada	()
	tierra	(x)
	escalera	()
Nivel Riesgo	Muy Alto	()
	Alto	()
	Medio	(x)
	Bajo	()
Comentarios:	El nivel de Riesgo es Medio	
	Vivienda prefabricada con baja resistencia sísmica

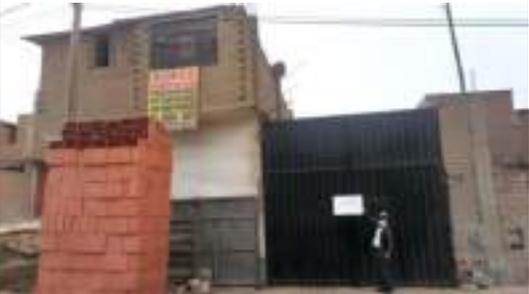
Manzana:	B		
Lote:	3		
Nombre de Posesionario:	PASCUAL YOVANI AVILA MERGAREJO		
Cantidad de personas adultas			
Cantidad de personas menores			
Miembros del hogar con discapacidad	NO		
Miembro del hogar en estado gestante	NO		
Ingreso promedio mensual familiar	1000		
Tipo de Material paredes	Estera	()	<p>MAPA DE RIESGOS</p>

madera	()	
	material noble	(x)	
	otros:	...	
Tipo de Material techos	Estera	()	
	calamina	()	
	material noble	(x)	
	otros:	
nivel de edificación	1 piso	()	
	2 piso	(x)	
	3 piso	()	
tipo de servicio de agua	agua potable	()	
	cilindro	(x)	
	otros:	
Tipo de servicio de desagüe	Desagüe	()	
	letrina	()	
	silo	(x)	
	otros:	
Tiene luz eléctrica	SI (x)	NO ()	
Tipo de material de acceso	vía asfaltada	()	
	tierra	(x)	
	escalera	()	
Nivel Riesgo	Muy Alto	()	
	Alto	()	
	Medio	(x)	
	Bajo	()	
Comentarios:	El nivel de Riesgo es Medio		
	Mal proceso constructivo; ladrillos panderetas en muros de los voladizos que no ofrecen resistencia.

Se recomienda arristrar muros con mallas electrosoldadas. Además, tener en cuenta realizar una evaluación estructural.

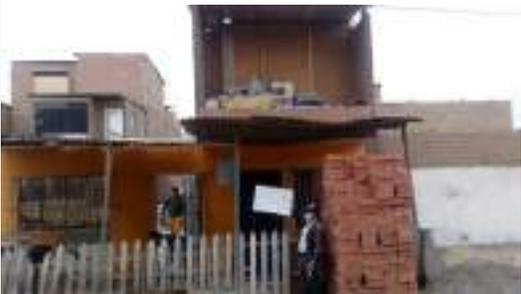
- El lote 4 de la Mz. B cuyo poseionario es la Sr. HECTOR CASTRO SOLLON, tiene un nivel de riesgo MEDIO. Vivienda de material noble el cual presenta un mal proceso constructivo; ladrillos panderetas en muros de los voladizos que no ofrecen resistencia, deficiencia de elementos estructurales. Se recomienda arriostrar muros con mallas electrosoldadas. Además, tener en cuenta realizar una evaluación estructural.

Manzana:	B		
Lote:	4		
Nombre de Posionario:	HECTOR CASTRO SOLLON		
Cantidad de personas adultas			
Cantidad de personas menores			
Miembros del hogar con discapacidad	SI		
Miembro del hogar en estado gestante	NO		
Ingreso promedio mensual familiar	-		
Tipo de Material paredes	Estera	()	<p>MAPA DE RIESGOS</p>

madera	()	
	material noble	(x)	
	otros:	...	
Tipo de Material techos	Estera	()	
	calamina	()	
	material noble	(x)	
	otros:	
nivel de edificación	1 piso	()	
	2 piso	(x)	
	3 piso	()	
tipo de servicio de agua	agua potable	()	
	cilindro	(x)	
	otros:	
Tipo de servicio de desagüe	Desagüe	()	
	letrina	()	
	silo	(x)	
	otros:	
Tiene luz eléctrica	SI (x)	NO ()	
Tipo de material de acceso	vía asfaltada	()	
	tierra	(x)	
	escalera	()	
Nivel Riesgo	Muy Alto	()	
	Alto	(x)	
	Medio	()	
	Bajo	()	
Comentarios:	El nivel de Riesgo es Alto		
	Mal proceso constructivo; ladrillos panderetas en muros de los voladizos que no ofrecen resistencia, deficiencia de elementos estructurales.

Se recomienda arristrar muros con mallas electrosoldadas. Además, tener en cuenta realizar una evaluación estructural.

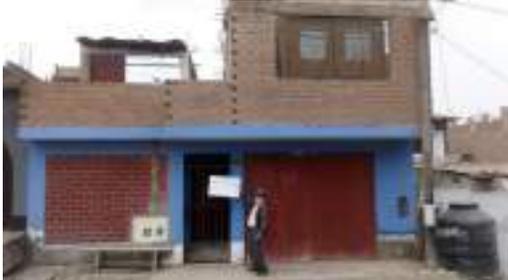
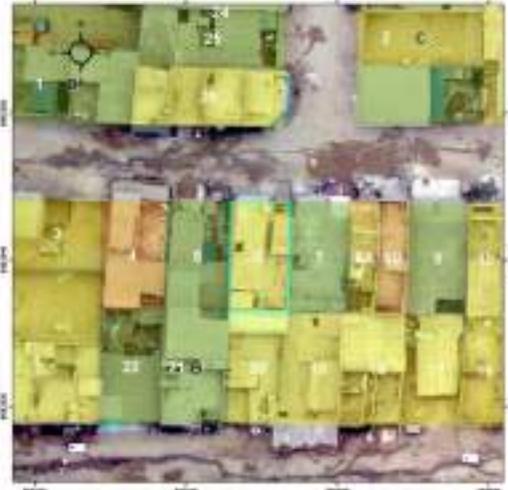
Manzana:	B		
Lote:	6		
Nombre de Posesionario:	NEMESIO CRISPIN SANCHEZ		
Cantidad de personas adultas			
Cantidad de personas menores			
Miembros del hogar con discapacidad	NO		
Miembro del hogar en estado gestante	NO		
Ingreso promedio mensual familiar	0		
Tipo de Material paredes	Estera	()	<p>MAPA DE RIESGOS</p>

madera	()	
	material noble	(x)	
	otros:	...	
Tipo de Material techos	Estera	()	
	calamina	()	
	material noble	(x)	
	otros:	
nivel de edificación	1 piso	()	
	2 piso	(x)	
	3 piso	()	
tipo de servicio de agua	agua potable	()	
	cilindro	(x)	
	otros:	
Tipo de servicio de desagüe	Desagüe	()	
	letrina	()	
	silo	(x)	
	otros:	
Tiene luz eléctrica	SI (x)	NO ()	
Tipo de material de acceso	vía asfaltada	()	
	tierra	(x)	
	escalera	()	
Nivel Riesgo	Muy Alto	()	
	Alto	()	
	Medio	(x)	
	Bajo	()	
Comentarios:	El nivel de Riesgo es Medio		
	Mal proceso constructivo; ladrillos panderetas en muros de los voladizos que no ofrecen resistencia.

Se recomienda arristrar muros con mallas electrosoldadas. Además, tener en cuenta realizar una evaluación estructural.

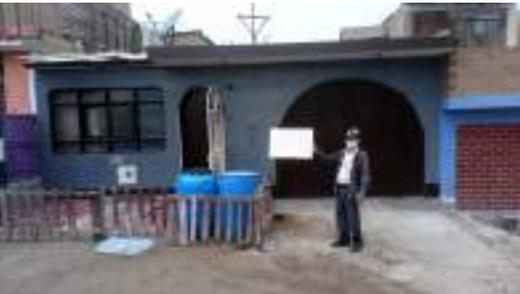
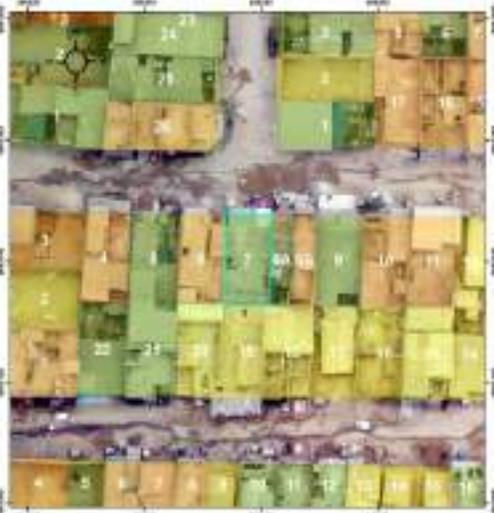
Manzana:	B		
Lote:	7		
Nombre de Posionario:	JUAN CORNELIO GONZALES LOPEZ		
Cantidad de personas adultas			
Cantidad de personas menores			
Miembros del hogar con discapacidad	NO		
Miembro del hogar en estado gestante	NO		
Ingreso promedio mensual familiar	0		
Tipo de Material paredes	Estera	()	<p style="text-align: center;">MAPA DE RIESGOS</p>

madera	()	
material noble	(x)		
otros:	...		
Tipo de Material techos	Estera	()	
	calamina	()	
	material noble	(x)	
	otros:	
nivel de edificación	1 piso	(x)	
	2 piso	()	
	3 piso	()	
tipo de servicio de agua	agua potable	()	
	cilindro	(x)	
	otros:	
Tipo de servicio de desagüe	Desagüe	()	
	letrina	()	
	silo	(x)	
	otros:	
Tiene luz eléctrica	SI (x)	NO ()	
Tipo de material de acceso	vía asfaltada	()	
	tierra	(x)	
	escalera	()	
Nivel Riesgo	Muy Alto	()	
	Alto	()	
	Medio	()	
	Bajo	(x)	
Comentarios:	El nivel de Riesgo es Bajo

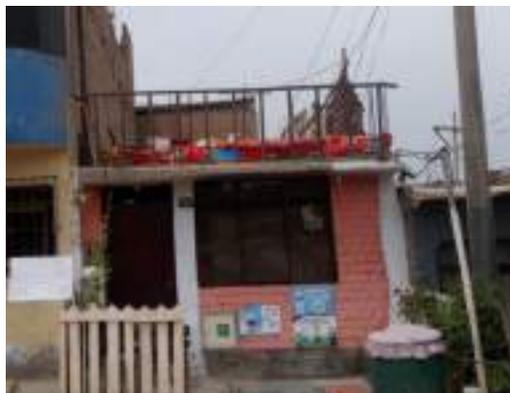
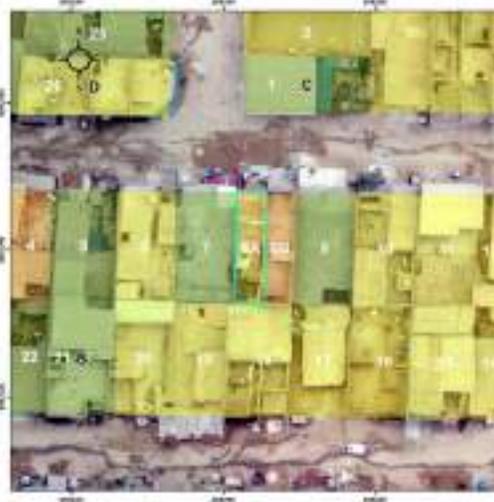
Asentamiento Humano :	Santísima Virgen de Fátima	
Manzana:	B	
Lote:	8A	
Nombre de Posesionario:	CARLOS AREVALO VIERA	
Cantidad de personas adultas		
Cantidad de personas menores		
Miembros del hogar con discapacidad	NO	
Miembro del hogar en estado gestante	NO	
Ingreso promedio mensual familiar	0	
Tipo de Material paredes	Estera	()
	madera	()
	material noble	(x)
	otros:	...
Tipo de Material techos	Estera	()
	calamina	()
	material noble	(x)
	otros:
nivel de edificación	1 piso	(x)
	2 piso	()
	3 piso	()
tipo de servicio de agua	agua potable	()
	cilindro	(x)
	otros:
Tipo de servicio de desagüe	Desagüe	()
	letrina	()
	silo	(x)
otros:	
Tiene luz eléctrica	SI (x)	NO ()
Tipo de material de acceso	vía asfaltada	()
	tierra	(x)
	escalera	()
Nivel Riesgo	Muy Alto	()
	Alto	()
	Medio	(x)
	Bajo	()
Comentarios:	El nivel de Riesgo es Medio	
	Se recomienda evaluar estructuralmente la vivienda

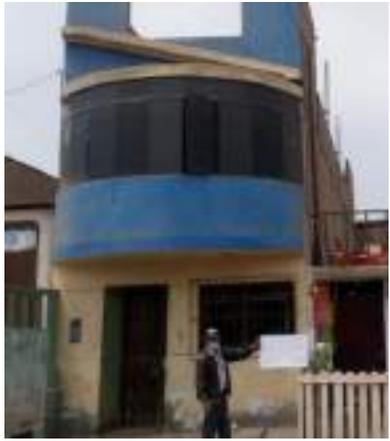
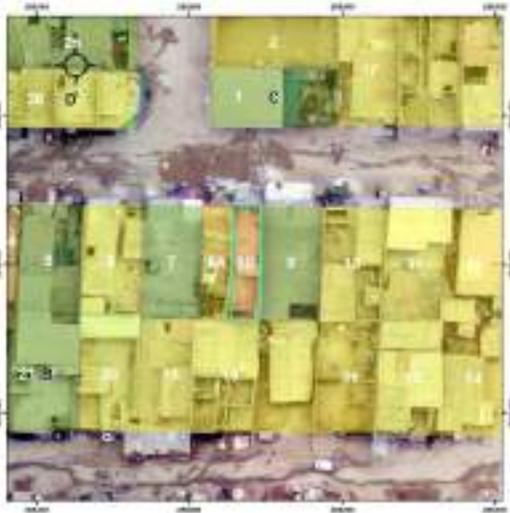
Manzana:	B		
Lote:	8B		
Nombre de Posionario:	LUCILA BELLIDO CARRION		
Cantidad de personas adultas			
Cantidad de personas menores			
Miembros del hogar con discapacidad	NO		
Miembro del hogar en estado gestante	NO		
Ingreso promedio mensual familiar	0		
Tipo de Material paredes	Estera	()	<p>MAPA DE RIESGOS</p>

madera	()	
	material noble	(x)	
	otros:	...	
Tipo de Material techos	Estera	()	
	calamina	()	
	material noble	(x)	
	otros:	
nivel de edificación	1 piso	()	
	2 piso	(x)	
	3 piso	()	
tipo de servicio de agua	agua potable	()	
	cilindro	(x)	
	otros:	
Tipo de servicio de desagüe	Desagüe	()	
	letrina	()	
	silo	(x)	
	otros:	
Tiene luz eléctrica	SI (x)	NO ()	
Tipo de material de acceso	via asfaltada	()	
	tierra	(x)	
	escalera	()	
Nivel Riesgo	Muy Alto	()	
	Alto	(x)	
	Medio	()	
	Bajo	()	
Comentarios:	El nivel de Riesgo es Alto		
	Mal proceso constructivo; uso de ladrillos pandereta en muros laterales, y mala concepción estructural en planta.

Se recomienda evaluar vivienda con asesoría de un profesional

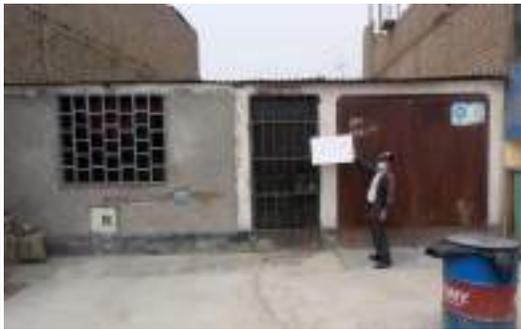
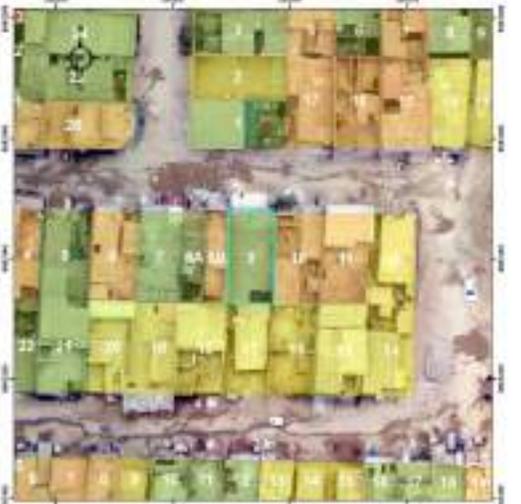
Manzana:	B		
Lote:	9		
Nombre de Posesionario:	ROBERTO SILVIO ROJAS CHANCO		
Cantidad de personas adultas			
Cantidad de personas menores			
Miembros del hogar con discapacidad	NO		
Miembro del hogar en estado gestante	NO		
Ingreso promedio mensual familiar	0		
Tipo de Material paredes	Estera	()	<p>MAPA DE RIESGOS</p>

madera	()	
material noble	(x)		
otros:	...		
Tipo de Material techos	Estera	()	
	calamina	(x)	
	material noble	()	
	otros:	
nivel de edificación	1 piso	(x)	
	2 piso	()	
	3 piso	()	
tipo de servicio de agua	agua potable	()	
	cilindro	(x)	
	otros:	
Tipo de servicio de desagüe	Desagüe	()	
	letrina	()	
	silo	(x)	
otros:		
Tiene luz eléctrica	SI (x)	NO ()	
Tipo de material de acceso	vía asfaltada	()	
	tierra	(x)	
	escalera	()	
Nivel Riesgo	Muy Alto	()	
	Alto	()	
	Medio	()	
	Bajo	(x)	
Comentarios:	El nivel de Riesgo es Bajo
