**INFORME DE EVALUACIÓN DE RIESGO POR SISMO EN EL
ASENTAMIENTO HUMANO SANTÍSIMA VIRGEN DE FÁTIMA,
DISTRITO DE VENTANILLA, PROVINCIA CONSTITUCIONAL DEL
CALLAO, REGIÓN CALLAO**

ELABORACIÓN DEL INFORME TÉCNICO

**Gerencia Regional de Defensa Nacional, Defensa Civil y Seguridad Ciudadana
Gobierno Regional del Callao**

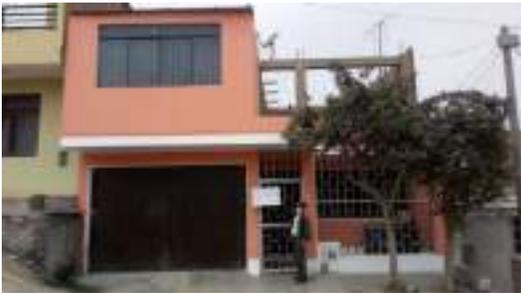
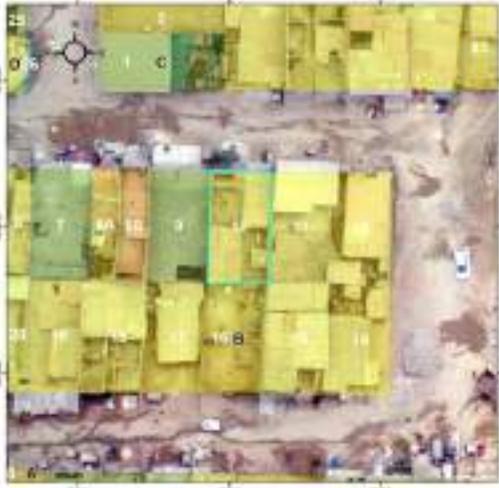
Manzana:	B		
Lote:	10		
Nombre de Posesionario:	WALTER JAVIER GONZALES ALVAREZ		
Cantidad de personas adultas			
Cantidad de personas menores			
Miembros del hogar con discapacidad	NO		
Miembro del hogar en estado gestante	NO		
Ingreso promedio mensual familiar	0		
Tipo de Material paredes	Estera	()	<p>MAPA DE RIESGOS</p>

madera	()	
	material noble	(x)	
	otros:	...	
Tipo de Material techos	Estera	()	
	calamina	()	
	material noble	(x)	
	otros:	
nivel de edificación	1 piso	()	
	2 piso	(x)	
	3 piso	()	
tipo de servicio de agua	agua potable	()	
	cilindro	()	
	otros:	
Tipo de servicio de desagüe	Desagüe	()	
	letrina	()	
	silo	(x)	
	otros:	
Tiene luz eléctrica	SI (x)	NO ()	
Tipo de material de acceso	vía asfaltada	()	
	tierra	(x)	
	escalera	()	
Nivel Riesgo	Muy Alto	()	
	Alto	()	
	Medio	(x)	
	Bajo	()	
Comentarios:	El nivel de Riesgo es Medio		
	Se recomienda evaluar estructuralmente la vivienda

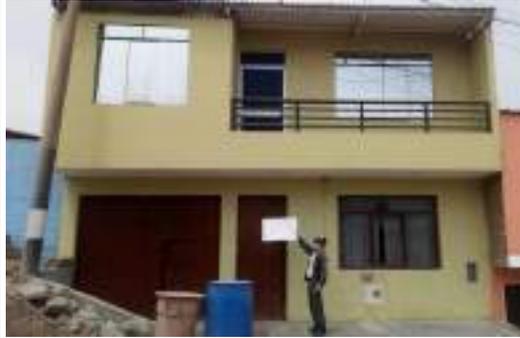
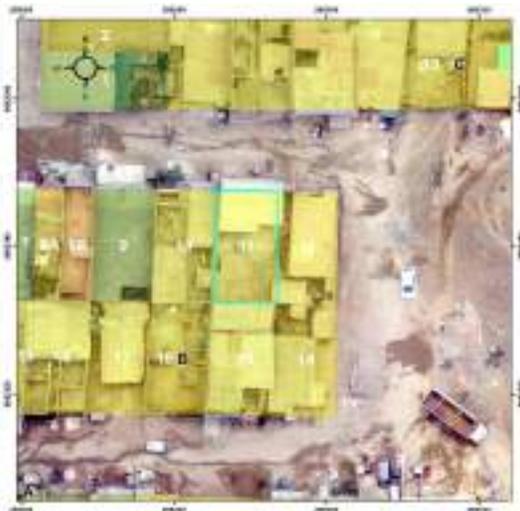
Asentamiento Humano :	Villamoto	
Manzana:	B	
Lote:	11	
Nombre de Posesionario:	MARTHA SACLEN LARIOS	
Cantidad de personas adultas		
Cantidad de personas menores		
Miembros del hogar con discapacidad	NO	
Miembro del hogar en estado gestante	NO	
Ingreso promedio mensual familiar	0	
Tipo de Material paredes	Estera	()
	madera	()
	material noble	(x)
	otros:	...
Tipo de Material techos	Estera	()
	calamina	()
	material noble	(x)
	otros:
nivel de edificación	1 piso	()
	2 piso	(x)
	3 piso	()
tipo de servicio de agua	agua potable	()
	cilindro	(x)
	otros:
Tipo de servicio de desagüe	Desagüe	()
	letrina	()
	silo	(x)
	otros:
Tiene luz eléctrica	SI (x)	NO ()
Tipo de material de acceso	vía asfaltada	()
	tierra	(x)
	escalera	()
Nivel Riesgo	Muy Alto	()
	Alto	()
	Medio	(x)
	Bajo	()
Comentarios:	El nivel de Riesgo es Medio	
	Se recomienda evaluar estructuralmente la vivienda

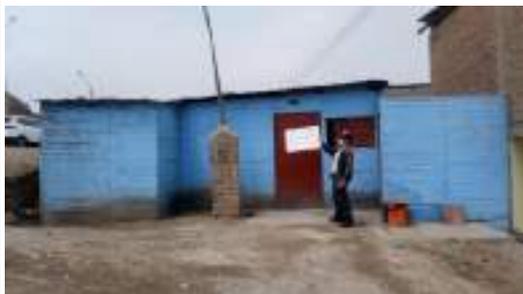
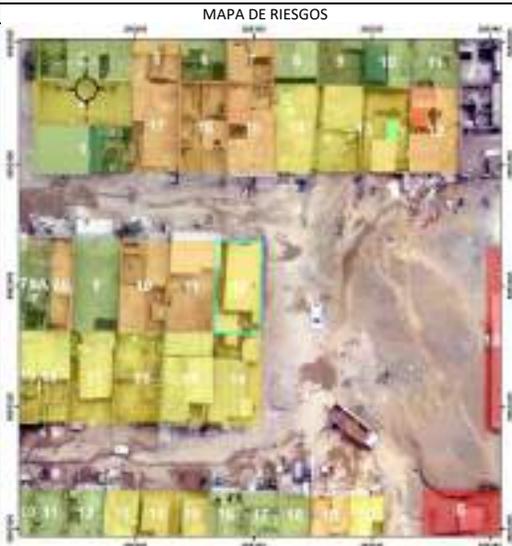
Asentamiento Humano :	Villamoto	
Manzana:	B	
Lote:	12	
Nombre de Posesionario:	NESTOR ALBINO LUCIO CHAVARRIA	
Cantidad de personas adultas		
Cantidad de personas menores		
Miembros del hogar con discapacidad	NO	
Miembro del hogar en estado gestante	NO	
Ingreso promedio mensual familiar	0	
Tipo de Material paredes	Estera	()
	madera	(x)
	material noble	()
	otros:	...
Tipo de Material techos	Estera	()
	calamina	(x)
	material noble	()
	otros:
nivel de edificación	1 piso	(x)
	2 piso	()
	3 piso	()
tipo de servicio de agua	agua potable	()
	cilindro	(x)
	otros:
Tipo de servicio de desagüe	Desagüe	()
	letrina	()
	silo	(x)
otros:	
Tiene luz eléctrica	SI (x)	NO ()
Tipo de material de acceso	vía asfaltada	()
	tierra	(x)
	escalera	()
Nivel Riesgo	Muy Alto	()
	Alto	()
	Medio	(x)
	Bajo	()
Comentarios:	El nivel de Riesgo es Medio	
	Vivienda prefabricada de madera con baja resistencia sísmica, colocar muro de contención parte lateral

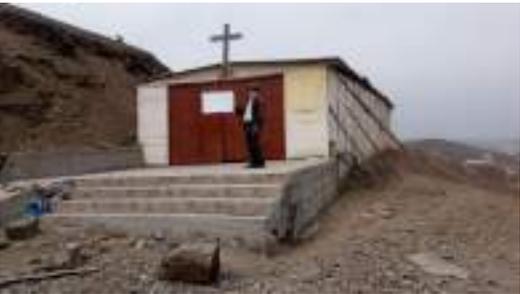
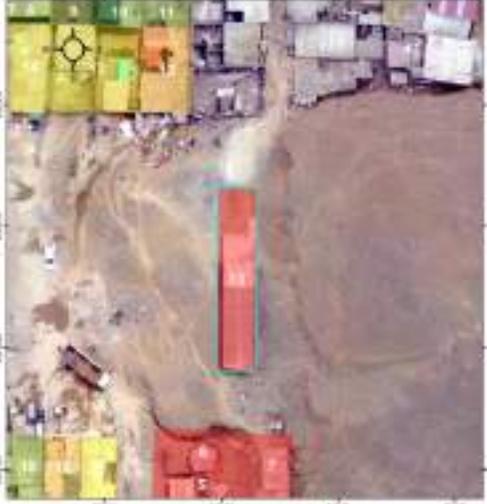
Manzana:	B		
Lote:	13		
Nombre de Posionario:	PARROQUIA		
Cantidad de personas adultas			
Cantidad de personas menores			
Miembros del hogar con discapacidad	NO		
Miembro del hogar en estado gestante	NO		
Ingreso promedio mensual familiar	0		
Tipo de Material paredes	Estera	()	<p>MAPA DE RIESGOS</p>

madera	(x)	
	material noble	()	
	otros:	...	
Tipo de Material techos	Estera	()	
	calamina	(x)	
	material noble	()	
	otros:	
nivel de edificación	1 piso	(x)	
	2 piso	()	
	3 piso	()	
tipo de servicio de agua	agua potable	()	
	cilindro	(x)	
	otros:	
Tipo de servicio de desagüe	Desagüe	()	
	letrina	()	
	silo	(x)	
	otros:	
Tiene luz eléctrica	SI (x)	NO ()	
Tipo de material de acceso	vía asfaltada	()	
	tierra	(x)	
	escalera	()	
Nivel Riesgo	Muy Alto	(x)	
	Alto	()	
	Medio	()	
	Bajo	()	
Comentarios:	El nivel de Riesgo es Muy Alto		
	Parroquia prefabricada con baja resistencia sísmica y cercana a desnivel

Se recomienda construir muro de contención

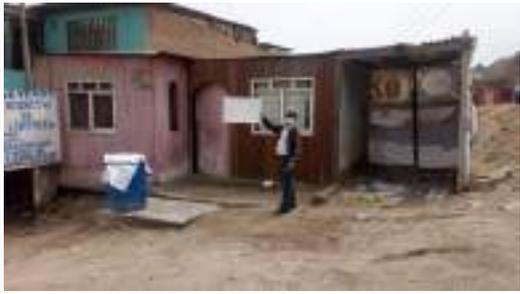
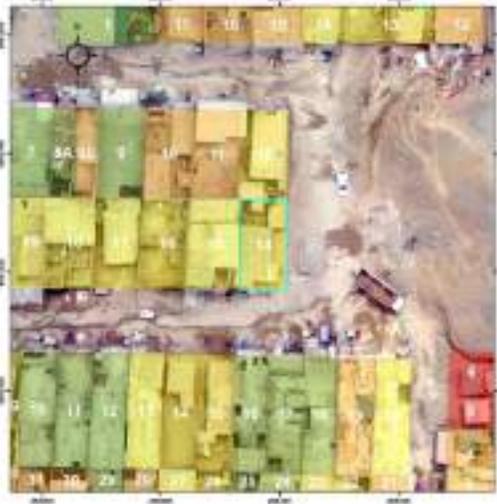
Manzana:	B		
Lote:	14		
Nombre de Posesionario:	MIGUEL ANDRE ARRESE CERVANTES		
Cantidad de personas adultas			
Cantidad de personas menores			
Miembros del hogar con discapacidad	NO		
Miembro del hogar en estado gestante	NO		
Ingreso promedio mensual familiar	0		
Tipo de Material paredes	Estera	()	<p>MAPA DE RIESGOS</p>

madera	(x)	
material noble	()		
otros:	...		
Tipo de Material techos	Estera	()	
	calamina	(x)	
	material noble	()	
	otros:	
nivel de edificación	1 piso	(x)	
	2 piso	()	
	3 piso	()	
tipo de servicio de agua	agua potable	()	
	cilindro	(x)	
	otros:	
Tipo de servicio de desagüe	Desagüe	()	
	letrina	()	
	silo	(x)	
	otros:	
Tiene luz eléctrica	SI (x)	NO ()	
Tipo de material de acceso	vía asfaltada	()	
	tierra	(x)	
	escalera	()	
Nivel Riesgo	Muy Alto	()	
	Alto	()	
	Medio	(x)	
	Bajo	()	
Comentarios:	El nivel de Riesgo es Medio		
	Vivienda prefabricada de madera con baja resistencia sísmica

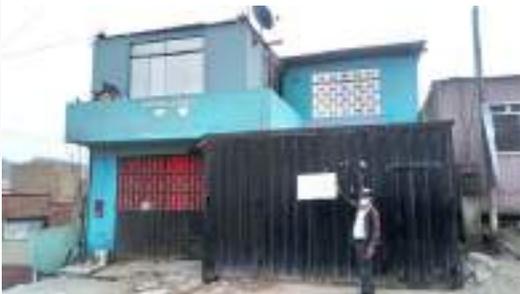
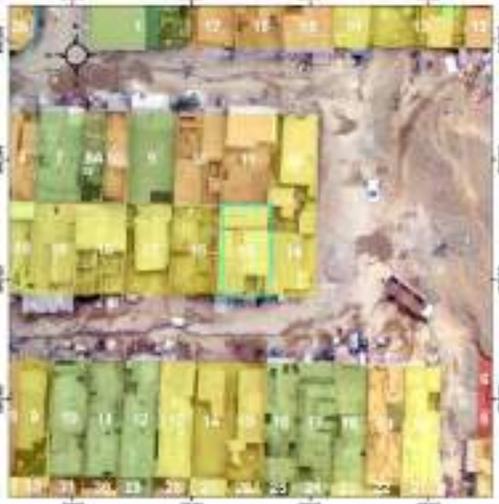
Manzana:	B		
Lote:	15		
Nombre de Posionario:	TERESA JESUS SECLÉN LARIOS		
Cantidad de personas adultas			
Cantidad de personas menores			
Miembros del hogar con discapacidad	NO		
Miembro del hogar en estado gestante	NO		
Ingreso promedio mensual familiar	0		
Tipo de Material paredes	Estera	()	<p>MAPA DE RIESGOS</p>

madera	()	
	material noble	(x)	
	otros:	...	
Tipo de Material techos	Estera	()	
	calamina	()	
	material noble	(x)	
	otros:	
nivel de edificación	1 piso	()	
	2 piso	(x)	
	3 piso	()	
tipo de servicio de agua	agua potable	()	
	cilindro	(x)	
	otros:	
Tipo de servicio de desagüe	Desagüe	()	
	letrina	()	
	silo	(x)	
otros:		
Tiene luz eléctrica	SI (x)	NO ()	
Tipo de material de acceso	vía asfaltada	()	
	tierra	(x)	
	escalera	()	
Nivel Riesgo	Muy Alto	()	
	Alto	()	
	Medio	(x)	
	Bajo	()	
Comentarios:	El nivel de Riesgo es Medio		
	Se recomienda realizar una evaluación estructural.

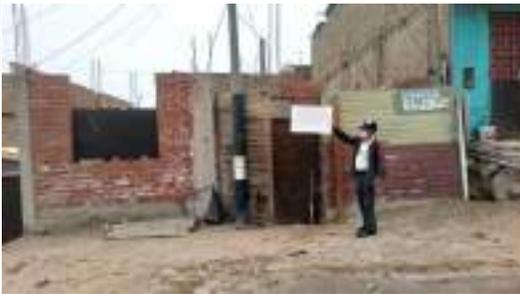
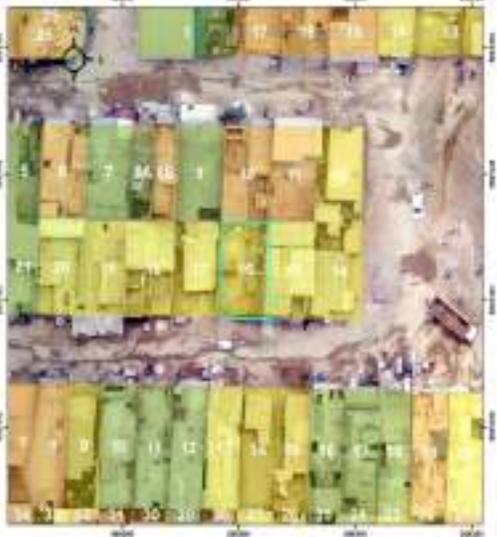
Manzana:	B		
Lote:	16		
Nombre de Posionario:	NATALIA PACHECO APONTE		
Cantidad de personas adultas			
Cantidad de personas menores			
Miembros del hogar con discapacidad	NO		
Miembro del hogar en estado gestante	NO		
Ingreso promedio mensual familiar	0		
Tipo de Material paredes	Estera	()	<p>MAPA DE RIESGOS</p>

madera	()	
	material noble	(x)	
	otros:	...	
Tipo de Material techos	Estera	()	
	calamina	(x)	
	material noble	()	
	otros:	
nivel de edificación	1 piso	()	
	2 piso	()	
	3 piso	()	
tipo de servicio de agua	agua potable	()	
	cilindro	(x)	
	otros:	
Tipo de servicio de desagüe	Desagüe	()	
	letrina	()	
	silo	(x)	
	otros:	
Tiene luz eléctrica	SI (x)	NO ()	
Tipo de material de acceso	via asfaltada	()	
	tierra	(x)	
	escalera	()	
Nivel Riesgo	Muy Alto	()	
	Alto	()	
	Medio	(x)	
	Bajo	()	
Comentarios:	El nivel de Riesgo es Medio		
	Ladrillo del muros quebrados		
	Continuar el proceso constructivo con un profesional

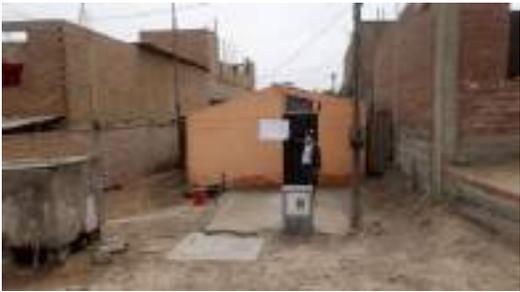
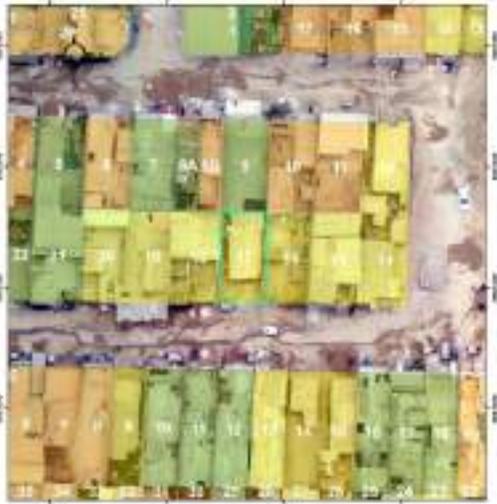
Manzana:	B		
Lote:	17		
Nombre de Posesionario:	NICANDRO AYALA PAZO		
Cantidad de personas adultas			
Cantidad de personas menores			
Miembros del hogar con discapacidad	NO		
Miembro del hogar en estado gestante	NO		
Ingreso promedio mensual familiar	0		
Tipo de Material paredes	Estera	()	<p style="text-align: center;">MAPA DE RIESGOS</p>

madera	(x)	
material noble	()		
otros:	...		
Tipo de Material techos	Estera	()	
	calamina	(x)	
	material noble	()	
	otros:	
nivel de edificación	1 piso	(x)	
	2 piso	()	
	3 piso	()	
tipo de servicio de agua	agua potable	()	
	cilindro	(x)	
	otros:	
Tipo de servicio de desagüe	Desagüe	()	
	letrina	()	
	silo	(x)	
otros:		
Tiene luz eléctrica	SI (x)	NO ()	
Tipo de material de acceso	vía asfaltada	()	
	tierra	(x)	
	escalera	()	
Nivel Riesgo	Muy Alto	()	
	Alto	()	
	Medio	(x)	
	Bajo	()	
Comentarios:	El nivel de Riesgo es Medio		
	Vivienda prefabricada de madera con baja resistencia sísmica

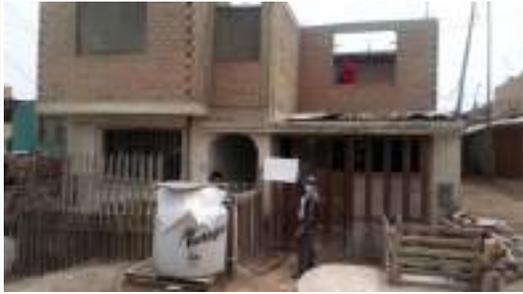
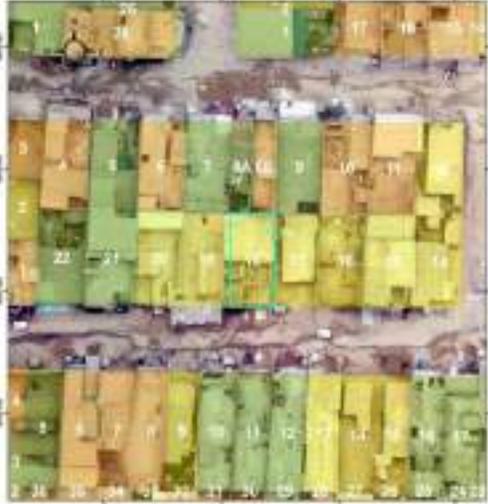
Manzana:	B		
Lote:	18		
Nombre de Posionario:	MARTIN FELIX CAMPOS ADRIAN		
Cantidad de personas adultas			
Cantidad de personas menores			
Miembros del hogar con discapacidad	SI		
Miembro del hogar en estado gestante	NO		
Ingreso promedio mensual familiar	0		
Tipo de Material paredes	Estera	()	<p style="text-align: center;">MAPA DE RIESGOS</p>

madera	()	
	material noble	(x)	
	otros:	...	
Tipo de Material techos	Estera	()	
	calamina	()	
	material noble	(x)	
	otros:	
nivel de edificación	1 piso	()	
	2 piso	(x)	
	3 piso	()	
tipo de servicio de agua	agua potable	()	
	cilindro	(x)	
	otros:	
Tipo de servicio de desagüe	Desagüe	()	
	letrina	()	
	silo	(x)	
otros:		
Tiene luz eléctrica	SI (x)	NO ()	
Tipo de material de acceso	vía asfaltada	()	
	tierra	(x)	
	escalera	()	
Nivel Riesgo	Muy Alto	()	
	Alto	()	
	Medio	(x)	
	Bajo	()	
Comentarios:	El nivel de Riesgo es Medio		
	Mal proceso constructivo; ladrillos panderetas en muros de los voladizos que no ofrecen resistencia.

Se recomienda arristrar muros con mallas electrosoldadas. Además, tener en cuenta realizar una evaluación estructural.

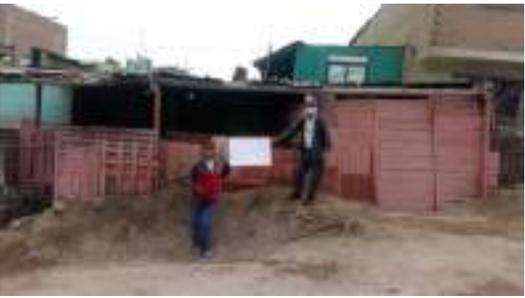
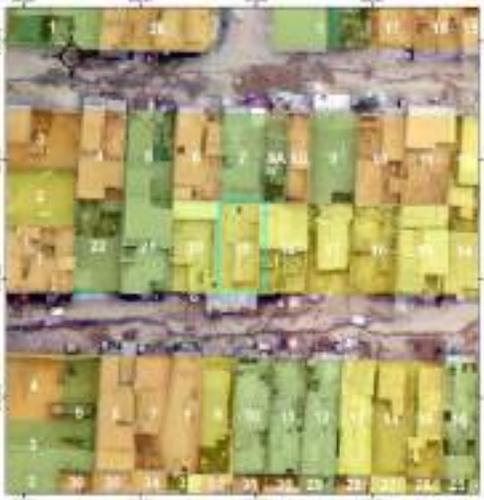
Manzana:	B		
Lote:	19		
Nombre de Posionario:	MARIA CARMELA BERNAOLA		
Cantidad de personas adultas			
Cantidad de personas menores			
Miembros del hogar con discapacidad	NO		
Miembro del hogar en estado gestante	NO		
Ingreso promedio mensual familiar	0		
Tipo de Material paredes	Estera	()	<p>MAPA DE RIESGOS</p>

madera	(x)	
	material noble	()	
	otros:	...	
Tipo de Material techos	Estera	()	
	calamina	(x)	
	material noble	()	
	otros:	
nivel de edificación	1 piso	(x)	
	2 piso	()	
	3 piso	()	
tipo de servicio de agua	agua potable	()	
	cilindro	(x)	
	otros:	
Tipo de servicio de desagüe	Desagüe	()	
	letrina	()	
	silo	(x)	
	otros:	
Tiene luz eléctrica	SI (x)	NO ()	
Tipo de material de acceso	vía asfaltada	()	
	tierra	(x)	
	escalera	()	
Nivel Riesgo	Muy Alto	()	
	Alto	()	
	Medio	(x)	
	Bajo	()	
Comentarios:	El nivel de Riesgo es Medio		
	Vivienda Prefabricada de madera con baja resistencia sísmica

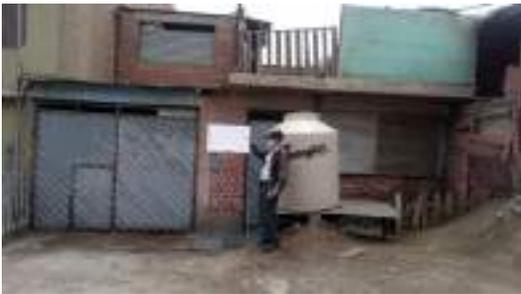
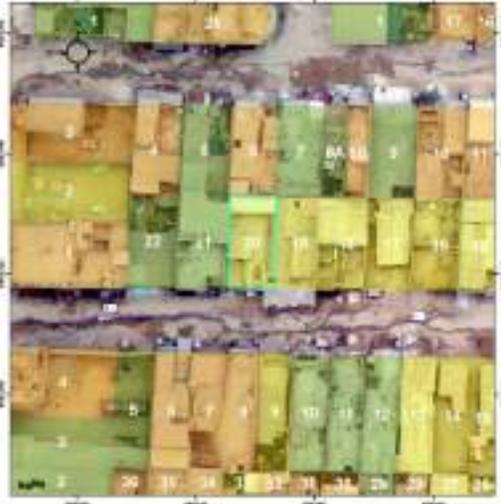
Manzana:	B		
Lote:	20		
Nombre de Posesionario:	LAUREANTO RENGIFO CAHUASA		
Cantidad de personas adultas			
Cantidad de personas menores			
Miembros del hogar con discapacidad	NO		
Miembro del hogar en estado gestante	NO		
Ingreso promedio mensual familiar	0		
Tipo de Material paredes	Estera	()	MAPA DE RIESGOS
	madera	()	
Tipo de Material techos	material noble	(x)

otros:	...	
	Estera	()	
	calamina	()	
nivel de edificación	material noble	(x)	
	otros:	
	1 piso	()	
tipo de servicio de agua	2 piso	(x)	
	3 piso	()	
	agua potable	()	
Tipo de servicio de desagüe	cilindro	(x)	
	otros:	
	Desagüe	()	
	letrina	()	
Tiene luz eléctrica	silo	(x)	
	otros:	
	SI (x)	NO ()	
Tipo de material de acceso	vía asfaltada	()	
	tierra	(x)	
	escalera	()	
Nivel Riesgo	Muy Alto	()	
	Alto	()	
	Medio	(x)	
	Bajo	()	
Comentarios:	El nivel de Riesgo es Medio		
	Se recomienda realizar una evaluacion estructural.

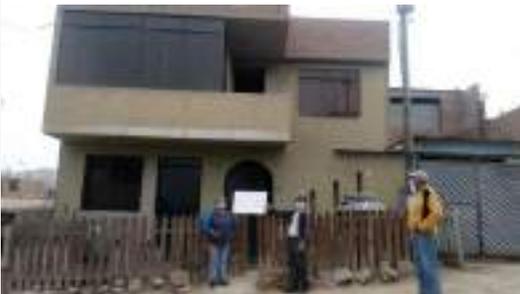
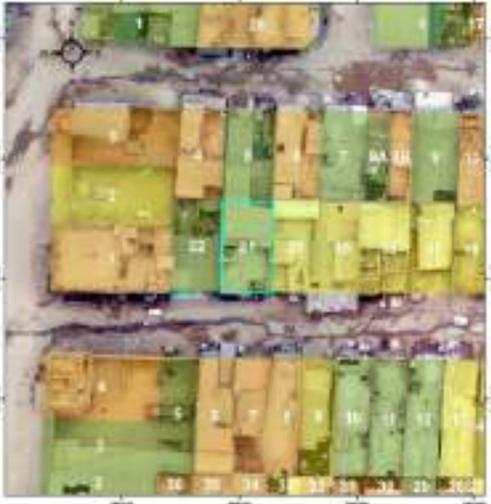
Manzana:	B		
Lote:	21		
Nombre de Posesionario:	CESAR ANDRADE COCHACHE		
Cantidad de personas adultas			
Cantidad de personas menores			
Miembros del hogar con discapacidad	NO		
Miembro del hogar en estado gestante	NO		
Ingreso promedio mensual familiar	0		
Tipo de Material paredes	Estera	()	<p style="text-align: center;">MAPA DE RIESGOS</p>

madera	()	
	material noble	(x)	
	otros:	...	
Tipo de Material techos	Estera	()	
	calamina	()	
	material noble	(x)	
	otros:	
nivel de edificación	1 piso	()	
	2 piso	(x)	
	3 piso	()	
tipo de servicio de agua	agua potable	()	
	cilindro	(x)	
	otros:	
Tipo de servicio de desagüe	Desagüe	()	
	letrina	()	
	silo	(x)	
	otros:	
Tiene luz eléctrica	SI (x)	NO ()	
Tipo de material de acceso	vía asfaltada	()	
	tierra	(x)	
	escalera	()	
Nivel Riesgo	Muy Alto	()	
	Alto	()	
	Medio	()	
	Bajo	(x)	
Comentarios:	El nivel de Riesgo es Bajo		
	Se recomienda realizar una evaluación estructural.

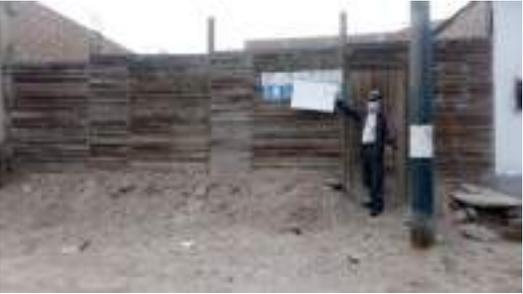
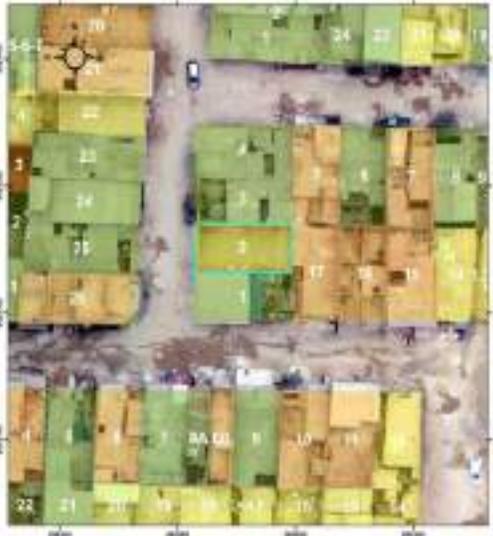
madera	(x)	
	material noble	()	
	otros:	...	
Tipo de Material techos	Estera	()	
	calamina	(x)	
	material noble	()	
	otros:	
nivel de edificación	1 piso	(x)	
	2 piso	()	
	3 piso	()	
tipo de servicio de agua	agua potable	()	
	cilindro	(x)	
	otros:	
Tipo de servicio de desagüe	Desagüe	()	
	letrina	()	
	silo	(x)	
	otros:	
Tiene luz eléctrica	SI ()	NO (x)	
Tipo de material de acceso	via asfaltada	()	
	tierra	(x)	
	escalera	()	
Nivel Riesgo	Muy Alto	()	
	Alto	()	
	Medio	(x)	
	Bajo	()	
Comentarios:	El nivel de Riesgo es Medio		
	Vivienda prefabricada de madera con baja resistencia sísmica

Se recomienda construir con paneles antisísmicos empotrados en cimentaciones de concreto.

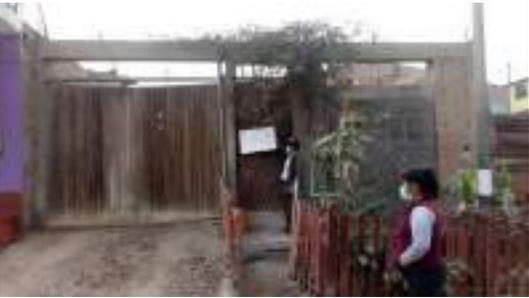
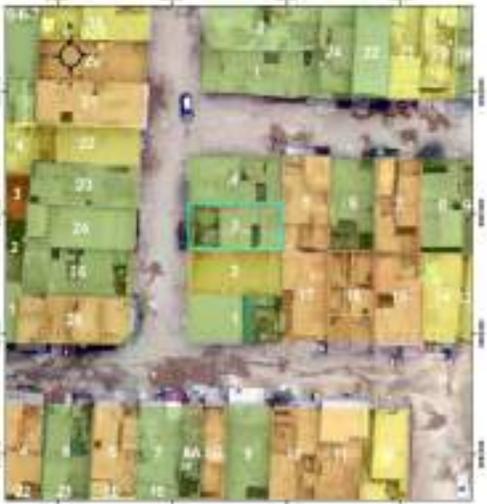
madera	()	
	material noble	(x)	
	otros:	...	
Tipo de Material techos	Estera	()	
	calamina	()	
	material noble	()	
	otros:	
nivel de edificación	1 piso	(x)	
	2 piso	()	
	3 piso	()	
tipo de servicio de agua	agua potable	()	
	cilindro	(x)	
	otros:	
Tipo de servicio de desagüe	Desagüe	(x)	
	letrina	()	
	silo	()	
	otros:	
Tiene luz eléctrica	SI (x)	NO ()	
Tipo de material de acceso	vía asfaltada	()	
	tierra	(x)	
	escalera	()	
Nivel Riesgo	Muy Alto	()	
	Alto	()	
	Medio	()	
	Bajo	(x)	
Comentarios:	El nivel de Riesgo es Bajo		
	Vivienda cercada , si se construye realizarlo con un profesional

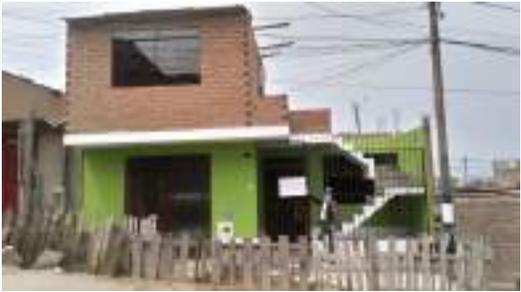
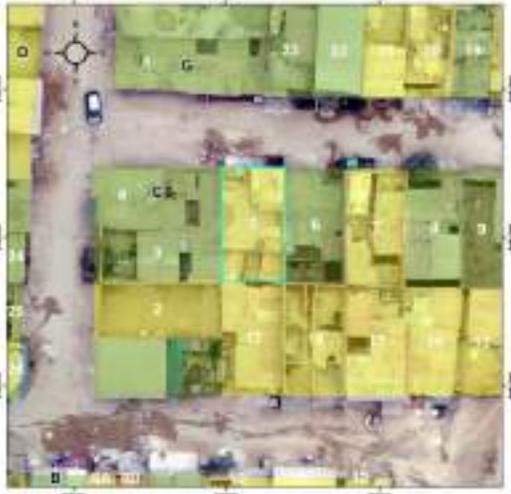
madera	()	
	material noble	(x)	
	otros:	...	
Tipo de Material techos	Estera	()	
	calamina	()	
	material noble	(x)	
	otros:	
nivel de edificación	1 piso	()	
	2 piso	(x)	
	3 piso	()	
tipo de servicio de agua	agua potable	(x)	
	cilindro	()	
	otros:	
Tipo de servicio de desagüe	Desagüe	(x)	
	letrina	()	
	silo	()	
	otros:	
Tiene luz eléctrica	SI (x)	NO ()	
Tipo de material de acceso	vía asfaltada	()	
	tierra	(x)	
	escalera	()	
Nivel Riesgo	Muy Alto	()	
	Alto	()	
	Medio	(x)	
	Bajo	()	
Comentarios:	El nivel de Riesgo es Medio		
	Mal proceso constructivo; ladrillos panderetas en muros de los voladizos que no ofrecen resistencia.

Se recomienda arriistrar muros con mallas electrosoldadas. Además, tener en cuenta realizar una evaluacion estructural.

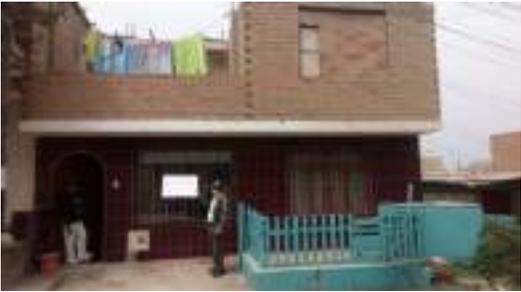
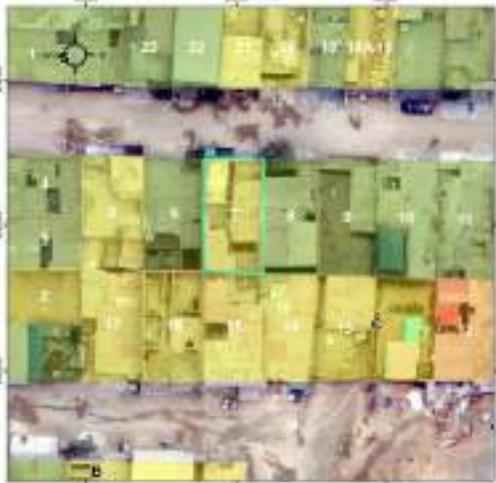
madera	()	
	material noble	(x)	
	otros:	...	
Tipo de Material techos	Estera	()	
	calamina	()	
	material noble	(x)	
	otros:	
nivel de edificación	1 piso	()	
	2 piso	(x)	
	3 piso	()	
tipo de servicio de agua	agua potable	(x)	
	cilindro	()	
	otros:	
Tipo de servicio de desagüe	Desagüe	(x)	
	letrina	()	
	silo	()	
	otros:	
Tiene luz eléctrica	SI (x)	NO ()	
Tipo de material de acceso	vía asfaltada	()	
	tierra	(x)	
	escalera	()	
Nivel Riesgo	Muy Alto	()	
	Alto	()	
	Medio	(x)	
	Bajo	()	
Comentarios:	El nivel de Riesgo es Medio		
	Mal proceso constructivo; ladrillos panderetas en muros de los voladizos que no ofrecen resistencia.

Se recomienda arriistrar muros con mallas electrosoldadas. Además, tener en cuenta realizar una evaluacion estructural.

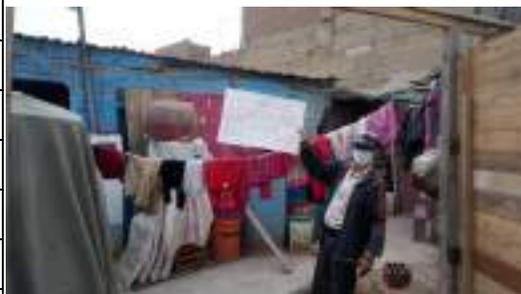
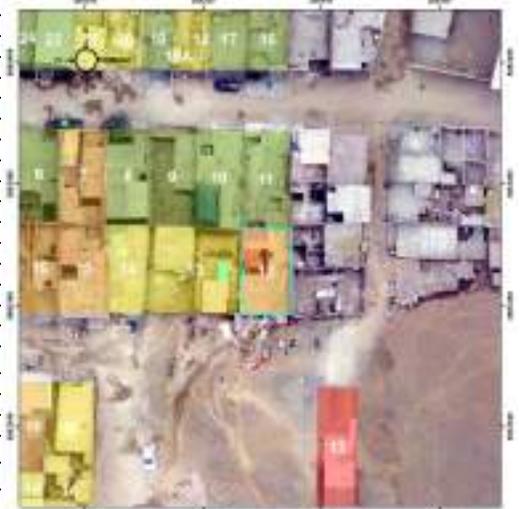
Asentamiento Humano :	Villamoto	
Manzana:	C	
Lote:	12	
Nombre de Posionario:	MOISES ESTRADA MULRILO	
Cantidad de personas adultas		
Cantidad de personas menores		
Miembros del hogar con discapacidad	NO	
Miembro del hogar en estado gestante	NO	
Ingreso promedio mensual familiar	0	
Tipo de Material paredes	Estera	()
	madera	(x)
	material noble	()
	otros:	...
Tipo de Material techos	Estera	()
	calamina	(x)
	material noble	()
	otros:
nivel de edificación	1 piso	(x)
	2 piso	()
	3 piso	()
tipo de servicio de agua	agua potable	(x)
	cilindro	()
	otros:
Tipo de servicio de desagüe	Desagüe	(x)
	letrina	()
	silo	()
otros:	
Tiene luz eléctrica	SI (x)	NO ()
Tipo de material de acceso	vía asfaltada	()
	tierra	(x)
	escalera	()
Nivel Riesgo	Muy Alto	()
	Alto	(x)
	Medio	()
	Bajo	()
Comentarios:	El nivel de Riesgo es Alto	
	Vivienda prefabricada con baja resistencia sísmica, apoyada sobre pirca	
	Se recomienda construir vivienda con paneles estructurales empotrados en cimentación de concreto.

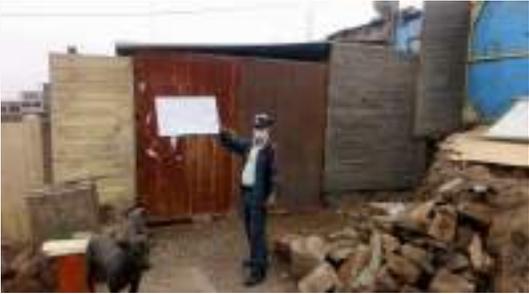
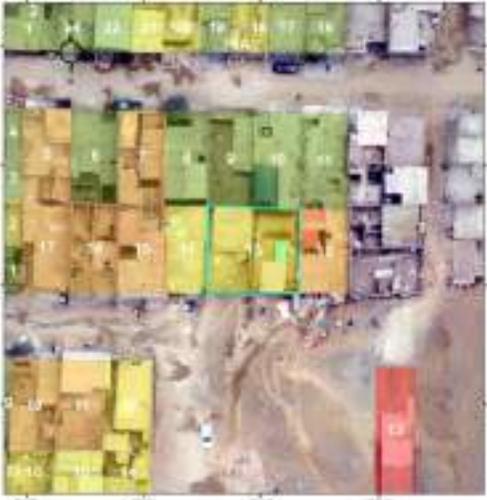
Manzana:	C		
Lote:	13		
Nombre de Posionario:	LOCAL		
Cantidad de personas adultas			
Cantidad de personas menores			
Miembros del hogar con discapacidad	NO		
Miembro del hogar en estado gestante	NO		
Ingreso promedio mensual familiar	0		
			MAPA DE RIESGOS
Tipo de Material paredes	Estera	()

madera	(x)	
	material noble	()	
	otros:	...	
Tipo de Material techos	Estera	()	
	calamina	(x)	
	material noble	()	
	otros:	
nivel de edificación	1 piso	(x)	
	2 piso	()	
	3 piso	()	
tipo de servicio de agua	agua potable	(x)	
	cilindro	()	
	otros:	
Tipo de servicio de desagüe	Desagüe	(x)	
	letrina	()	
	silo	()	
	otros:	
Tiene luz eléctrica	SI (x)	NO ()	
Tipo de material de acceso	vía asfaltada	()	
	tierra	(x)	
	escalera	()	
Nivel Riesgo	Muy Alto	()	
	Alto	()	
	Medio	(x)	
	Bajo	()	
Comentarios:	El nivel de Riesgo es Medio		
	Vivienda prefabricada con baja resistencia sísmica

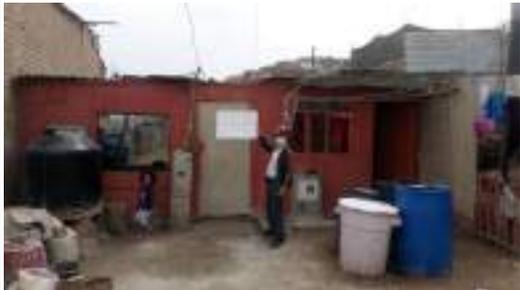
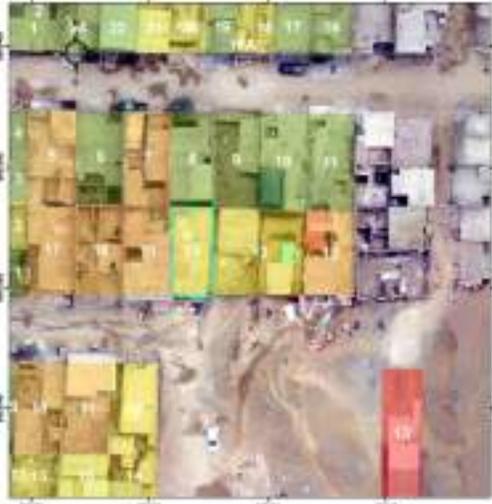
madera	(x)	
	material noble	()	
	otros:	...	
Tipo de Material techos	Estera	()	
	calamina	(x)	
	material noble	()	
	otros:	
nivel de edificación	1 piso	(x)	
	2 piso	()	
	3 piso	()	
tipo de servicio de agua	agua potable	()	
	cilindro	(x)	
	otros:	
Tipo de servicio de desagüe	Desagüe	()	
	letrina	()	
	silo	(x)	
	otros:	
Tiene luz eléctrica	SI ()	NO (x)	
Tipo de material de acceso	vía asfaltada	()	
	tierra	(x)	
	escalera	()	
Nivel Riesgo	Muy Alto	()	
	Alto	()	
	Medio	(x)	
	Bajo	()	
Comentarios:	El nivel de Riesgo es Medio		
	Vivienda prefabricada con baja resistencia sísmica

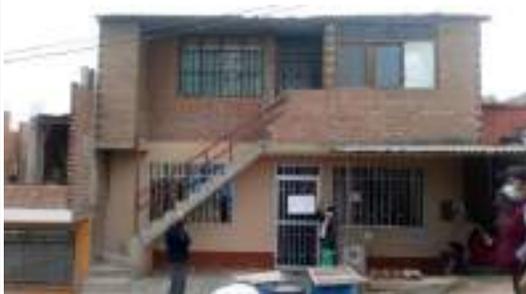
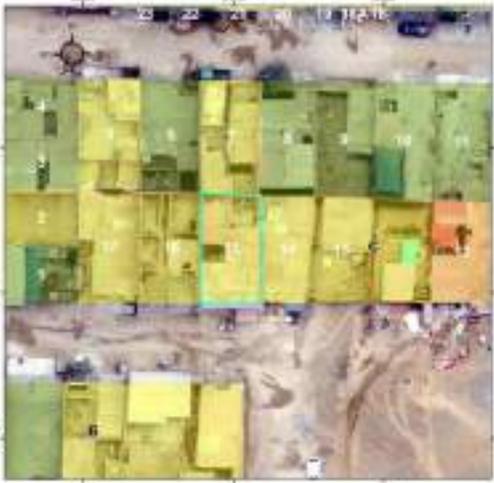
madera	()	
	material noble	(x)	
	otros:	...	
Tipo de Material techos	Estera	()	
	calamina	(x)	
	material noble	()	
	otros:	
nivel de edificación	1 piso	()	
	2 piso	(x)	
	3 piso	()	
tipo de servicio de agua	agua potable	()	
	cilindro	(x)	
	otros:	
Tipo de servicio de desagüe	Desagüe	()	
	letrina	()	
	silo	(x)	
	otros:	
Tiene luz eléctrica	SI ()	NO (x)	
Tipo de material de acceso	vía asfaltada	()	
	tierra	(x)	
	escalera	()	
Nivel Riesgo	Muy Alto	()	
	Alto	()	
	Medio	(x)	
	Bajo	()	
Comentarios:	El nivel de Riesgo es Medio		
	Mal proceso constructivo; ladrillos panderetas en muros de los voladizos que no ofrecen resistencia.

Se recomienda arriostrar muros con mallas electrosoldadas. Además, tener en cuenta realizar una evaluación estructural.

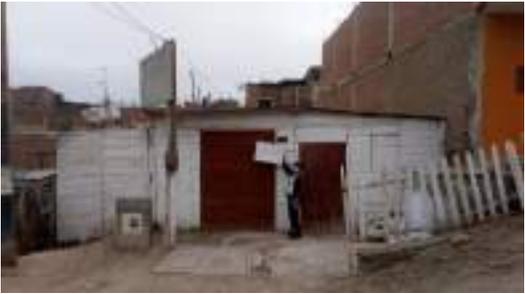
madera	(x)	
	material noble	()	
	otros:	...	
Tipo de Material techos	Estera	()	
	calamina	(x)	
	material noble	()	
	otros:	
nivel de edificación	1 piso	(x)	
	2 piso	()	
	3 piso	()	
tipo de servicio de agua	agua potable	()	
	cilindro	(x)	
	otros:	
Tipo de servicio de desagüe	Desagüe	()	
	letrina	()	
	silo	(x)	
otros:		
Tiene luz eléctrica	SI ()	NO (x)	
Tipo de material de acceso	vía asfaltada	()	
	tierra	(x)	
	escalera	()	
Nivel Riesgo	Muy Alto	()	
	Alto	()	
	Medio	(x)	
	Bajo	()	
Comentarios:	El nivel de Riesgo es Medio		
	Vivienda prefabricada con baja resistencia sísmica, cercana a un ligero desnivel

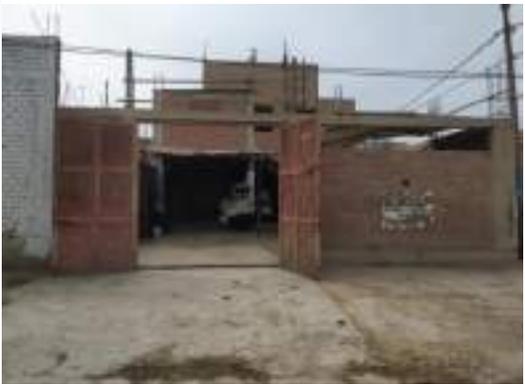
madera	()	
	material noble	(x)	
	otros:		
Tipo de Material techos	Estera	()	
	calamina	(x)	
	material noble	()	
	otros:	
nivel de edificación	1 piso	(x)	
	2 piso	()	
	3 piso	()	
tipo de servicio de agua	agua potable	()	
	cilindro	(x)	
	otros:	
Tipo de servicio de desagüe	Desagüe	()	
	letrina	()	
	silo	(x)	
	otros:	
Tiene luz eléctrica	SI (x)	NO ()	
Tipo de material de acceso	via asfaltada	()	
	tierra	(x)	
	escalera	()	
Nivel Riesgo	Muy Alto	()	
	Alto	()	
	Medio	()	
	Bajo	(x)	
Comentarios:	El nivel de Riesgo es Bajo

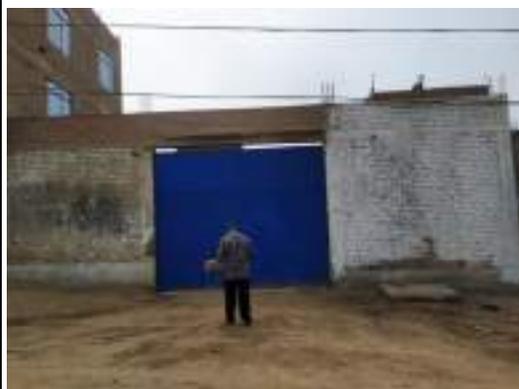
Asentamiento Humano :	Villamoto	
Manzana:	D	
Lote:	2	
Nombre de Posesionario:	LIZ GIOVANA GUTIERREZ MENDOZA	
Cantidad de personas adultas		
Cantidad de personas menores		
Miembros del hogar con discapacidad	NO	
Miembro del hogar en estado gestante	NO	
Ingreso promedio mensual familiar	0	
Tipo de Material paredes	Estera	()
	madera	()
	material noble	(x)
	otros:	...
Tipo de Material techos	Estera	()
	calamina	()
	material noble	()
	otros:
nivel de edificación	1 piso	(x)
	2 piso	()
	3 piso	()
tipo de servicio de agua	agua potable	(x)
	cilindro	()
	otros:
Tipo de servicio de desagüe	Desagüe	(x)
	letrina	()
	silo	()
	otros:
Tiene luz eléctrica	SI (x)	NO ()
Tipo de material de acceso	vía asfaltada	()
	tierra	(x)
	escalera	()
Nivel Riesgo	Muy Alto	()
	Alto	()
	Medio	()
	Bajo	(x)
Comentarios:	El nivel de Riesgo es Bajo

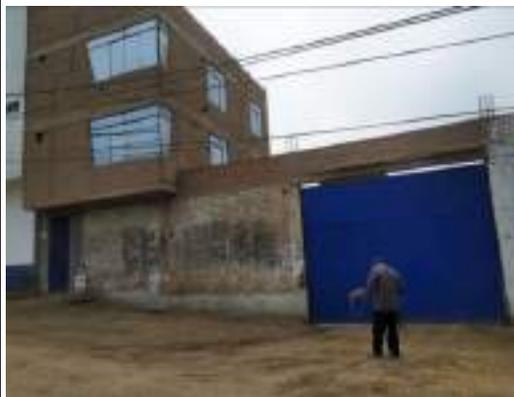
Asentamiento Humano :	Villamoto	
Manzana:	D	
Lote:	3	
Nombre de Posesionario:	LIZ GIOVANA GUTIERREZ MENDOZA	
Cantidad de personas adultas		
Cantidad de personas menores		
Miembros del hogar con discapacidad	NO	
Miembro del hogar en estado gestante	NO	
Ingreso promedio mensual familiar	0	
Tipo de Material paredes	Estera	()
	madera	()
	material noble	(x)
	otros:	...
Tipo de Material techos	Estera	()
	calamina	()
	material noble	(x)
	otros:
nivel de edificación	1 piso	(x)
	2 piso	()
	3 piso	()
tipo de servicio de agua	agua potable	(x)
	cilindro	()
	otros:
Tipo de servicio de desagüe	Desagüe	(x)
	letrina	()
	silo	()
	otros:
Tiene luz eléctrica	SI (x)	NO ()
Tipo de material de acceso	vía asfaltada	()
	tierra	(x)
	escalera	()
Nivel Riesgo	Muy Alto	()
	Alto	()
	Medio	(x)
	Bajo	()
Comentarios:	El nivel de Riesgo es Medio	
	Mal proceso constructivo; ladrillos panderetas en muros de los voladizos que no ofrecen resistencia.	
	Se recomienda arristrar muros con mallas electrosoldadas. Además, tener en cuenta realizar una evaluación estructural.

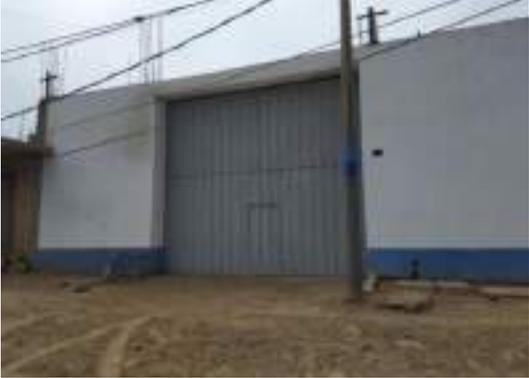
madera	()	
	material noble	(x)	
	otros:	...	
Tipo de Material techos	Estera	()	
	calamina	()	
	material noble	()	
	otros:	
nivel de edificación	1 piso	(x)	
	2 piso	()	
	3 piso	()	
tipo de servicio de agua	agua potable	(x)	
	cilindro	()	
	otros:	
Tipo de servicio de desagüe	Desagüe	(x)	
	letrina	()	
	silo	()	
	otros:	
Tiene luz eléctrica	SI (x)	NO ()	
Tipo de material de acceso	vía asfaltada	()	
	tierra	(x)	
	escalera	()	
Nivel Riesgo	Muy Alto	()	
	Alto	()	
	Medio	()	
	Bajo	(x)	
Comentarios:	El nivel de Riesgo es Bajo

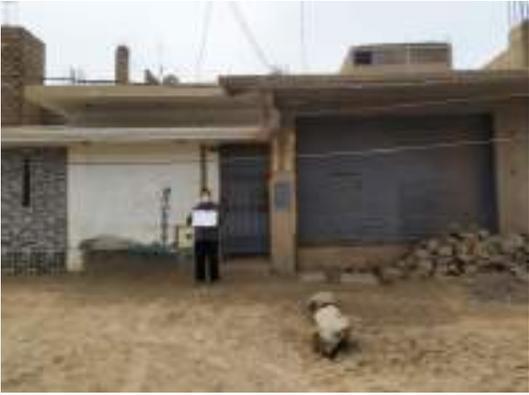
madera	()	
	material noble	(x)	
	otros:	...	
Tipo de Material techos	Estera	()	
	calamina	()	
	material noble	(x)	
	otros:	
nivel de edificación	1 piso	(x)	
	2 piso	()	
	3 piso	()	
tipo de servicio de agua	agua potable	(x)	
	cilindro	()	
	otros:	
Tipo de servicio de desagüe	Desagüe	(x)	
	letrina	()	
	silo	()	
	otros:	
Tiene luz eléctrica	SI (x)	NO ()	
Tipo de material de acceso	vía asfaltada	()	
	tierra	(x)	
	escalera	()	
Nivel Riesgo	Muy Alto	()	
	Alto	()	
	Medio	()	
	Bajo	(x)	
Comentarios:	El nivel de Riesgo es Bajo

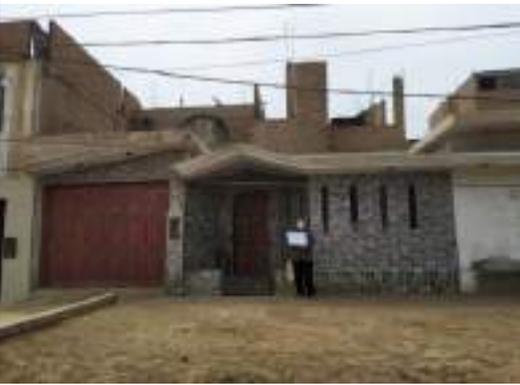
madera	()	
	material noble	(x)	
	otros:	...	
Tipo de Material techos	Estera	()	
	calamina	()	
	material noble	(x)	
	otros:	
nivel de edificación	1 piso	()	
	2 piso	(x)	
	3 piso	()	
tipo de servicio de agua	agua potable	(x)	
	cilindro	()	
	otros:	
Tipo de servicio de desagüe	Desagüe	(x)	
	letrina	()	
	silo	()	
	otros:	
Tiene luz eléctrica	SI (x)	NO ()	
Tipo de material de acceso	vía asfaltada	()	
	tierra	(x)	
	escalera	()	
Nivel Riesgo	Muy Alto	()	
	Alto	()	
	Medio	()	
	Bajo	(x)	
Comentarios:	El nivel de Riesgo es Bajo

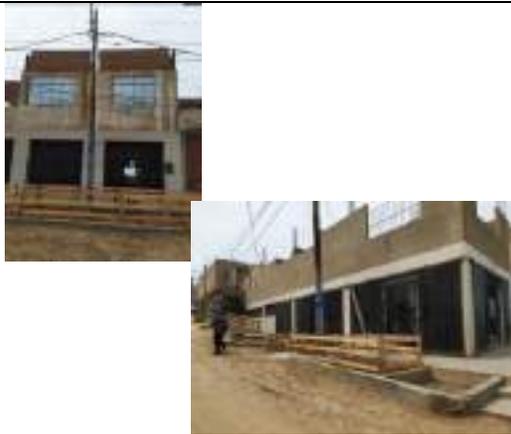
madera	()	
material noble	(x)		
otros:	...		
Tipo de Material techos	Estera	()	
	calamina	()	
	material noble	(x)	
	otros:	
nivel de edificación	1 piso	()	
	2 piso	(x)	
	3 piso	()	
tipo de servicio de agua	agua potable	(x)	
	cilindro	()	
	otros:	
Tipo de servicio de desagüe	Desagüe	(x)	
	letrina	()	
	silo	()	
	otros:	
Tiene luz eléctrica	SI (x)	NO ()	
Tipo de material de acceso	vía asfaltada	()	
	tierra	(x)	
	escalera	()	
Nivel Riesgo	Muy Alto	()	
	Alto	()	
	Medio	()	
	Bajo	(x)	
Comentarios:	El nivel de Riesgo es Bajo

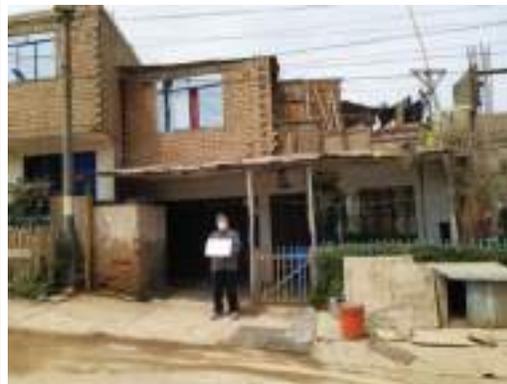
Asentamiento Humano :	Villamoto	
Manzana:	D	
Lote:	13	
Nombre de Posesionario:	VACILIO MENOES GARAY	
Cantidad de personas adultas		
Cantidad de personas menores		
Miembros del hogar con discapacidad	NO	
Miembro del hogar en estado gestante	NO	
Ingreso promedio mensual familiar	0	
Tipo de Material paredes	Estera	()
	madera	()
	material noble	(x)
	otros:	...
Tipo de Material techos	Estera	()
	calamina	()
	material noble	(x)
	otros:
nivel de edificación	1 piso	()
	2 piso	(x)
	3 piso	()
tipo de servicio de agua	agua potable	(x)
	cilindro	()
	otros:
Tipo de servicio de desagüe	Desagüe	(x)
	letrina	()
	silo	()
	otros:
Tiene luz eléctrica	SI (x)	NO ()
Tipo de material de acceso	vía asfaltada	()
	tierra	(x)
	escalera	()
Nivel Riesgo	Muy Alto	()
	Alto	()
	Medio	(x)
	Bajo	()
Comentarios:	El nivel de Riesgo es Medio	
	Mal proceso constructivo; ladrillos panderetas en muros de los voladizos que no ofrecen resistencia.	
	Se recomienda arristrar muros con mallas electrosoldadas. Además, tener en cuenta realizar una evaluación estructural.

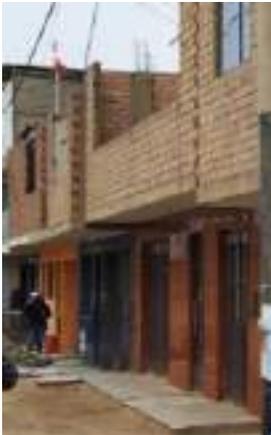
madera	()	
	material noble	(x)	
	otros:	...	
Tipo de Material techos	Estera	()	
	calamina	()	
	material noble	(x)	
	otros:	
nivel de edificación	1 piso	(x)	
	2 piso	()	
	3 piso	()	
tipo de servicio de agua	agua potable	(x)	
	cilindro	()	
	otros:	
Tipo de servicio de desagüe	Desagüe	(x)	
	letrina	()	
	silo	()	
	otros:	
Tiene luz eléctrica	SI (x)	NO ()	
Tipo de material de acceso	via asfaltada	()	
	tierra	(x)	
	escalera	()	
Nivel Riesgo	Muy Alto	()	
	Alto	()	
	Medio	(x)	
	Bajo	()	
Comentarios:	El nivel de Riesgo es Medio		
	Mal proceso constructivo; ladrillos panderetas en muros de los voladizos que no ofrecen resistencia.

Se recomienda arristrar muros con mallas electrosoldadas. Continuar construcción con asesoría de un profesional

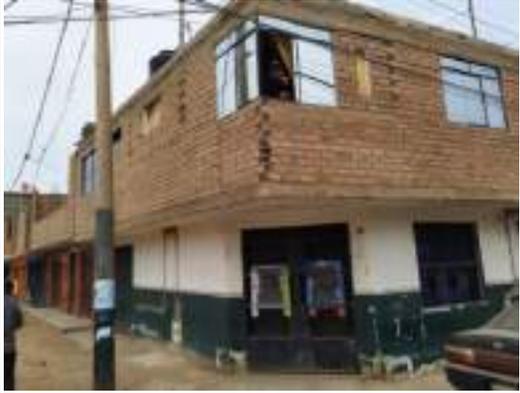
madera	()	
	material noble	(x)	
	otros:	...	
Tipo de Material techos	Estera	()	
	calamina	()	
	material noble	(x)	
	otros:	
nivel de edificación	1 piso	()	
	2 piso	(x)	
	3 piso	()	
tipo de servicio de agua	agua potable	(x)	
	cilindro	()	
	otros:	
Tipo de servicio de desagüe	Desagüe	(x)	
	letrina	()	
	silo	()	
	otros:	
Tiene luz eléctrica	SI (x)	NO ()	
Tipo de material de acceso	vía asfaltada	()	
	tierra	(x)	
	escalera	()	
Nivel Riesgo	Muy Alto	()	
	Alto	()	
	Medio	(x)	
	Bajo	()	
Comentarios:	El nivel de Riesgo es Medio		
	Mal proceso constructivo; ladrillos panderetas en muros de los voladizos que no ofrecen resistencia.

Se recomienda arriistrar muros con mallas electrosoldadas. Además, tener en cuenta realizar una evaluacion estructural.

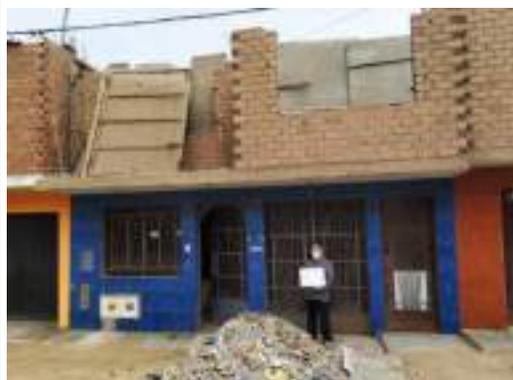
Asentamiento Humano :	Villamoto	
Manzana:	D	
Lote:	15	
Nombre de Posesionario:	FLOIDA SANGAMA IZQUIERDO	
Cantidad de personas adultas		
Cantidad de personas menores		
Miembros del hogar con discapacidad	NO	
Miembro del hogar en estado gestante	NO	
Ingreso promedio mensual familiar	0	
Tipo de Material paredes	Estera	()
	madera	()
	material noble	(x)
	otros:	...
Tipo de Material techos	Estera	()
	calamina	()
	material noble	(x)
	otros:
nivel de edificación	1 piso	()
	2 piso	(x)
	3 piso	()
tipo de servicio de agua	agua potable	(x)
	cilindro	()
	otros:
Tipo de servicio de desagüe	Desagüe	(x)
	letrina	()
	siló	()
	otros:
Tiene luz eléctrica	SI (x)	NO ()
Tipo de material de acceso	vía asfaltada	()
	tierra	(x)
	escalera	()
Nivel Riesgo	Muy Alto	()
	Alto	()
	Medio	(x)
	Bajo	()
Comentarios:	El nivel de Riesgo es Medio	
	Mal proceso constructivo; ladrillos panderetas en muros de los voladizos que no ofrecen resistencia.	
	Se recomienda arristrar muros con mallas electrosoldadas. Continuar construcción con asesoría de un profesional

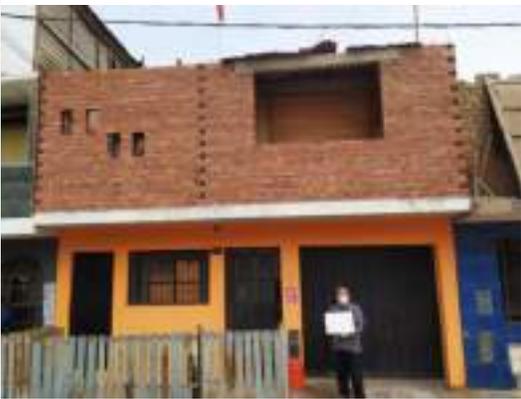
madera	()	
	material noble	(x)	
	otros:	...	
Tipo de Material techos	Estera	()	
	calamina	()	
	material noble	(x)	
	otros:	
nivel de edificación	1 piso	()	
	2 piso	(x)	
	3 piso	()	
tipo de servicio de agua	agua potable	(x)	
	cilindro	()	
	otros:	
Tipo de servicio de desagüe	Desagüe	(x)	
	letrina	()	
	siló	()	
	otros:	
Tiene luz eléctrica	SI (x)	NO ()	
Tipo de material de acceso	vía asfaltada	()	
	tierra	(x)	
	escalera	()	
Nivel Riesgo	Muy Alto	()	
	Alto	(x)	
	Medio	()	
	Bajo	()	
Comentarios:	El nivel de Riesgo es Alto		
	Mal proceso constructivo; ladrillos panderetas en muros de los voladizos que no ofrecen resistencia. Falta de elementos estructurales horizontales

Se recomienda arriostrar muros con mallas electrosoldadas y construir sus elementos estructurales horizontales. Además, tener en cuenta realizar una evaluación estructural.

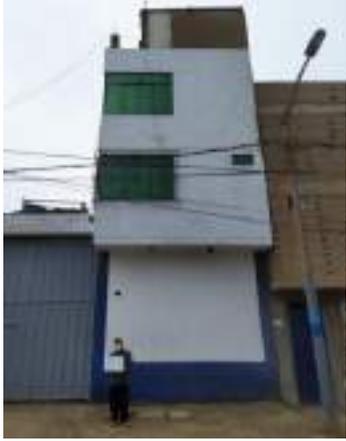
madera	()	
	material noble	(x)	
	otros:	...	
Tipo de Material techos	Estera	()	
	calamina	()	
	material noble	(x)	
	otros:	
nivel de edificación	1 piso	()	
	2 piso	()	
	3 piso	(x)	
tipo de servicio de agua	agua potable	(x)	
	cilindro	()	
	otros:	
Tipo de servicio de desagüe	Desagüe	(x)	
	letrina	()	
	silo	()	
	otros:	
Tiene luz eléctrica	SI (x)	NO ()	
Tipo de material de acceso	vía asfaltada	()	
	tierra	(x)	
	escalera	()	
Nivel Riesgo	Muy Alto	()	
	Alto	()	
	Medio	(x)	
	Bajo	()	
Comentarios:	El nivel de Riesgo es Medio		
	Mal proceso constructivo; ladrillos panderetas en muros de los voladizos que no ofrecen resistencia.

Se recomienda arristrar muros con mallas electrosoldadas. Además, tener en cuenta realizar una evaluación estructural.

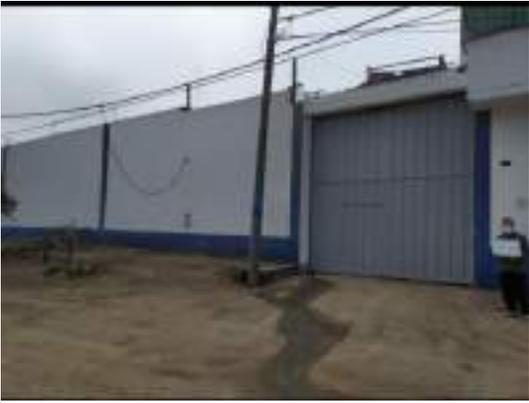
madera	()	
	material noble	(x)	
	otros:	...	
Tipo de Material techos	Estera	()	
	calamina	(x)	
	material noble	()	
	otros:	
nivel de edificación	1 piso	(x)	
	2 piso	()	
	3 piso	()	
tipo de servicio de agua	agua potable	(x)	
	cilindro	()	
	otros:	
Tipo de servicio de desagüe	Desagüe	(x)	
	letrina	()	
	silo	()	
	otros:	
Tiene luz eléctrica	SI (x)	NO ()	
Tipo de material de acceso	vía asfaltada	()	
	tierra	(x)	
	escalera	()	
Nivel Riesgo	Muy Alto	()	
	Alto	()	
	Medio	()	
	Bajo	(x)	
Comentarios:	El nivel de Riesgo es Bajo		
	Lote cercado

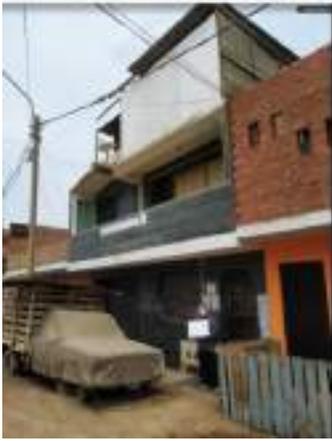
madera	()	
	material noble	(x)	
	otros:	...	
Tipo de Material techos	Estera	()	
	calamina	()	
	material noble	(x)	
	otros:	
nivel de edificación	1 piso	()	
	2 piso	()	
	3 piso	(x)	
tipo de servicio de agua	agua potable	(x)	
	cilindro	()	
	otros:	
Tipo de servicio de desagüe	Desagüe	(x)	
	letrina	()	
	siló	()	
	otros:	
Tiene luz eléctrica	SI (x)	NO ()	
Tipo de material de acceso	vía asfaltada	()	
	tierra	(x)	
	escalera	()	
Nivel Riesgo	Muy Alto	()	
	Alto	()	
	Medio	(x)	
	Bajo	()	
Comentarios:	El nivel de Riesgo es Medio		
	Se recomienda realizar una evaluación estructural a la vivienda

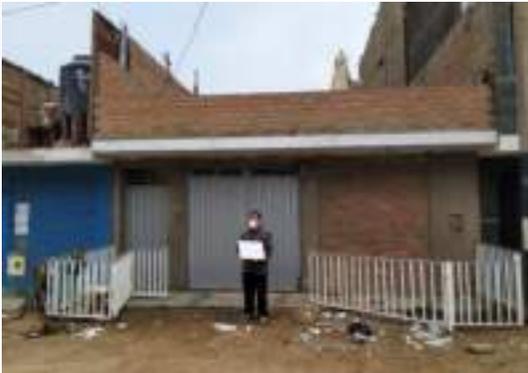
Manzana:	D		
Lote:	18		
Nombre de Posesionario:	ALEJANDRO MAGNO JUSTO AVELINO		
Cantidad de personas adultas			
Cantidad de personas menores			
Miembros del hogar con discapacidad	NO		
Miembro del hogar en estado gestante	NO		
Ingreso promedio mensual familiar	-		
Tipo de Material paredes	Estera	()	<p>MAPA DE RIESGOS</p>

madera	()	
	material noble	(x)	
	otros:	...	
Tipo de Material techos	Estera	()	
	calamina	()	
	material noble	(x)	
	otros:	
nivel de edificación	1 piso	(x)	
	2 piso	()	
	3 piso	()	
tipo de servicio de agua	agua potable	(x)	
	cilindro	()	
	otros:	
Tipo de servicio de desagüe	Desagüe	(x)	
	letrina	()	
	silo	()	
	otros:	
Tiene luz eléctrica	SI (x)	NO ()	
Tipo de material de acceso	vía asfaltada	()	
	tierra	(x)	
	escalera	()	
Nivel Riesgo	Muy Alto	()	
	Alto	()	
	Medio	(x)	
	Bajo	()	
Comentarios:	El nivel de Riesgo es Medio		
	Continuar construcción con asesoría de un profesional

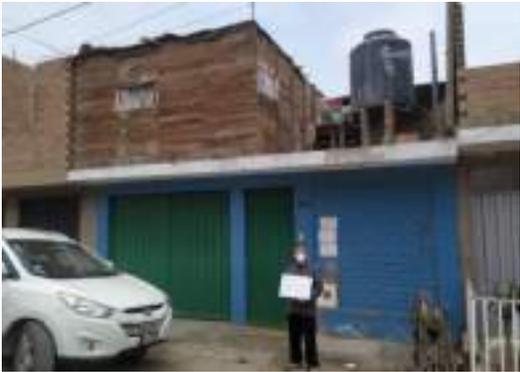
Manzana:	D		
Lote:	19		
Nombre de Posesionario:	JESUS HUMBERTO ALBINEZ GILOS		
Cantidad de personas adultas			
Cantidad de personas menores			
Miembros del hogar con discapacidad	NO		
Miembro del hogar en estado gestante	NO		
Ingreso promedio mensual familiar	-		
Tipo de Material paredes	Estera	()	<p>MAPA DE RIESGOS</p>

madera	()	
	material noble	(x)	
	otros:	...	
Tipo de Material techos	Estera	()	
	calamina	()	
	material noble	(x)	
	otros:	
nivel de edificación	1 piso	()	
	2 piso	(x)	
	3 piso	()	
tipo de servicio de agua	agua potable	(x)	
	cilindro	()	
	otros:	
Tipo de servicio de desagüe	Desagüe	(x)	
	silo	()	
	otros:	
Tiene luz eléctrica	SI (x)	NO ()	
Tipo de material de acceso	vía asfaltada	()	
	tierra	(x)	
	escalera	()	
Nivel Riesgo	Muy Alto	()	
	Alto	()	
	Medio	(x)	
	Bajo	()	
Comentarios:	El nivel de Riesgo es Medio		
	Se recomienda realizar una evaluación estructural a la vivienda

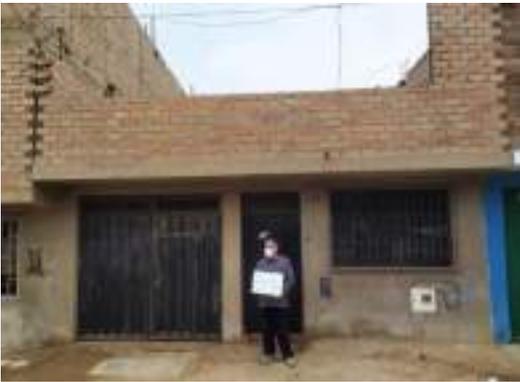
Manzana:	D		
Lote:	20		
Nombre de Posesionario:	LUS MARINA LUJAN ALVARE		
Cantidad de personas adultas			
Cantidad de personas menores			
Miembros del hogar con discapacidad	NO		
Miembro del hogar en estado gestante	NO		
Ingreso promedio mensual familiar	-		
Tipo de Material paredes	Estera	()	<p>MAPA DE RIESGOS</p>

madera	()	
	material noble	(x)	
	otros:	...	
Tipo de Material techos	Estera	()	
	calamina	()	
	material noble	(x)	
	otros:	
nivel de edificación	1 piso	(x)	
	2 piso	()	
	3 piso	()	
tipo de servicio de agua	agua potable	(x)	
	cilindro	()	
	otros:	
Tipo de servicio de desagüe	Desagüe	(x)	
	letrina	()	
	silo	()	
	otros:	
Tiene luz eléctrica	SI (x)	NO ()	
Tipo de material de acceso	vía asfaltada	()	
	tierra	(x)	
	escalera	()	
Nivel Riesgo	Muy Alto	()	
	Alto	()	
	Medio	(x)	
	Bajo	()	
Comentarios:	El nivel de Riesgo es Medio		
	Mal proceso constructivo; ladrillos panderetas en muros de los voladizos que no ofrecen resistencia.

Se recomienda continuar construcción con asesoría de un profesional.

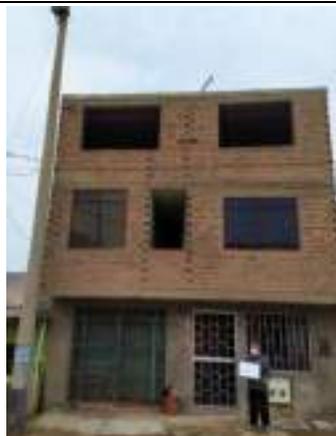
Asentamiento Humano :	Santísima Virgen de Fátima	
Manzana:	D	
Lote:	21	
Nombre de Posesionario:	ROLANDO CORDOVA RAMOS	
Cantidad de personas adultas		
Cantidad de personas menores		
Miembros del hogar con discapacidad	NO	
Miembro del hogar en estado gestante	NO	
Ingreso promedio mensual familiar	-	
Tipo de Material paredes	Estera	()
	madera	()
	material noble	(x)
	otros:	...
Tipo de Material techos	Estera	()
	calamina	()
	material noble	(x)
	otros:
nivel de edificación	1 piso	()
	2 piso	()
	3 piso	(x)
tipo de servicio de agua	agua potable	(x)
	cilindro	()
	otros:
Tipo de servicio de desagüe	Desagüe	(x)
	letrina	()
	silo	()
	otros:
Tiene luz eléctrica	SI (x)	NO ()
Tipo de material de acceso	vía asfaltada	()
	tierra	(x)
	escalera	()
Nivel Riesgo	Muy Alto	()
	Alto	()
	Medio	(x)
	Bajo	()
Comentarios:	El nivel de Riesgo es Medio	
	Mal proceso constructivo; ladrillos panderetas en muros de los voladizos que no ofrecen resistencia.

Se recomienda arriostrar muros con mallas electrosoldadas. Además, tener en cuenta realizar una evaluación estructural.

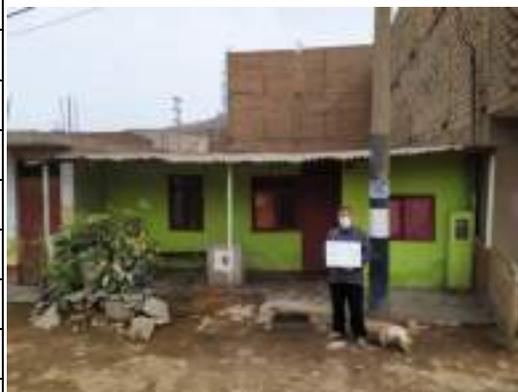
Asentamiento Humano :	Santísima Virgen de Fátima	
Manzana:	D	
Lote:	22	
Nombre de Posesionario:	HORLANDO IZAQUIRE EGUSQUIZA	
Cantidad de personas adultas		
Cantidad de personas menores		
Miembros del hogar con discapacidad	NO	
Miembro del hogar en estado gestante	NO	
Ingreso promedio mensual familiar	-	
Tipo de Material paredes	Estera	()
	madera	()
	material noble	(x)
	otros:	...
Tipo de Material techos	Estera	()
	calamina	(x)
	material noble	()
	otros:
nivel de edificación	1 piso	(x)
	2 piso	()
	3 piso	()
tipo de servicio de agua	agua potable	(x)
	cilindro	()
	otros:
Tipo de servicio de desagüe	Desagüe	(x)
	letrina	()
	silo	()
otros:	
Tiene luz eléctrica	SI (x)	NO ()
Tipo de material de acceso	vía asfaltada	()
	tierra	(x)
	escalera	()
Nivel Riesgo	Muy Alto	()
	Alto	()
	Medio	(x)
	Bajo	()
Comentarios:	El nivel de Riesgo es Medio	
	Vivienda prefabricada con baja resistencia sísmica

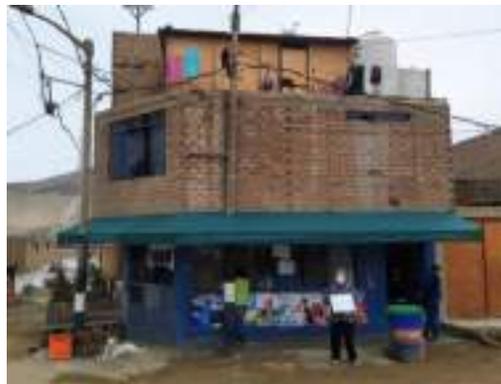
Asentamiento Humano :	Santísima Virgen de Fátima	
Manzana:	D	
Lote:	26	
Nombre de Posesionario:	DIMAS QUISPE RAMOS	
Cantidad de personas adultas		
Cantidad de personas menores		
Miembros del hogar con discapacidad	NO	
Miembro del hogar en estado gestante	NO	
Ingreso promedio mensual familiar	-	
Tipo de Material paredes	Estera	()
	madera	()
	material noble	(x)
	otros:	
Tipo de Material techos	Estera	()
	calamina	()
	material noble	(x)
	otros:
nivel de edificación	1 piso	()
	2 piso	(x)
	3 piso	()
tipo de servicio de agua	agua potable	()
	cilindro	(x)
	otros:
Tipo de servicio de desagüe	Desagüe	()
	letrina	()
	silo	(x)
otros:	
Tiene luz eléctrica	SI (x)	NO ()
Tipo de material de acceso	vía asfaltada	()
	tierra	(x)
	escalera	()
Nivel Riesgo	Muy Alto	()
	Alto	()
	Medio	(x)
	Bajo	()
Comentarios:	El nivel de Riesgo es Medio	
	Mal proceso constructivo; ladrillos panderetas en muros de los voladizos que no ofrecen resistencia.	
	Se recomienda arristrar muros con mallas electrosoldadas. Además, tener en cuenta realizar una evaluación estructural.
