**INFORME DE EVALUACIÓN DE RIESGO POR SISMO EN EL
ASENTAMIENTO HUMANO SANTÍSIMA VIRGEN DE FÁTIMA,
DISTRITO DE VENTANILLA, PROVINCIA CONSTITUCIONAL DEL
CALLAO, REGIÓN CALLAO**

ELABORACIÓN DEL INFORME TÉCNICO

**Gerencia Regional de Defensa Nacional, Defensa Civil y Seguridad Ciudadana
Gobierno Regional del Callao**

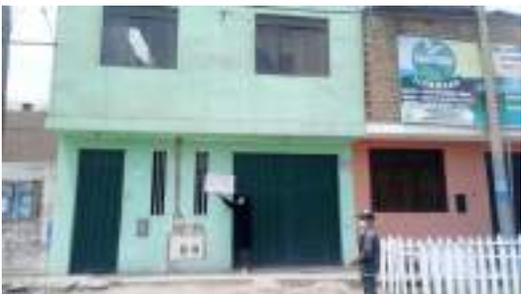
Manzana:	E		
Lote:	1A		
Nombre de Posesionario:	ANTONIO PAYHUANCA SARLUCA		
Cantidad de personas adultas			
Cantidad de personas menores			
Miembros del hogar con discapacidad	SI		
Miembro del hogar en estado gestante	NO		
Ingreso promedio mensual familiar	-		
Tipo de Material paredes	Estera	()	<p>MAPA DE RIESGOS</p>

madera	()	
	material noble	(x)	
	otros:	...	
Tipo de Material techos	Estera	()	
	calamina	()	
	material noble	(x)	
	otros:	
nivel de edificación	1 piso	()	
	2 piso	(x)	
	3 piso	()	
tipo de servicio de agua	agua potable	()	
	cilindro	(x)	
	otros:	
Tipo de servicio de desagüe	Desagüe	()	
	silo	(x)	
	otros:	
Tiene luz eléctrica	SI (x)	NO ()	
Tipo de material de acceso	vía asfaltada	()	
	tierra	(x)	
	escalera	()	
Nivel Riesgo	Muy Alto	()	
	Alto	()	
	Medio	()	
	Bajo	(x)	
Comentarios:	El nivel de Riesgo es Bajo		
	Se recomienda realizar una evaluación estructural.

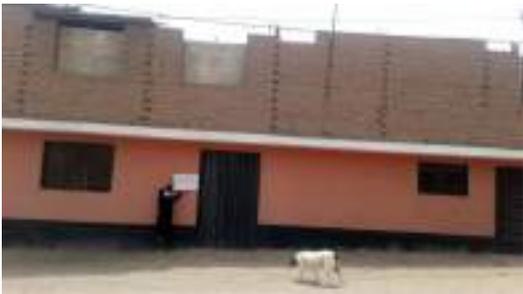
Manzana:	E		
Lote:	1		
Nombre de Posesionario:	EDYTH MILAGROS PAYHUANCA LIPA		
Cantidad de personas adultas			
Cantidad de personas menores			
Miembros del hogar con discapacidad	NO		
Miembro del hogar en estado gestante	NO		
Ingreso promedio mensual familiar	-		
Tipo de Material paredes	Estera	()	<p>MAPA DE RIESGOS</p>

madera	()	
	material noble	(x)	
	otros:	...	
Tipo de Material techos	Estera	()	
	calamina	()	
	material noble	(x)	
	otros:	
nivel de edificación	1 piso	()	
	2 piso	(x)	
	3 piso	()	
tipo de servicio de agua	agua potable	(x)	
	cilindro	()	
	otros:	
Tipo de servicio de desagüe	Desagüe	(x)	
	letrina	()	
	silo	()	
	otros:	
Tiene luz eléctrica	SI (x)	NO ()	
Tipo de material de acceso	vía asfaltada	()	
	tierra	(x)	
	escalera	()	
Nivel Riesgo	Muy Alto	()	
	Alto	()	
	Medio	(x)	
	Bajo	()	
Comentarios:	El nivel de Riesgo es Medio		
	Mal proceso constructivo; ladrillos panderetas en muros de los voladizos que no ofrecen resistencia.

Se recomienda arriostrar muros con mallas electrosoldadas. Además, tener en cuenta realizar una evaluación estructural.

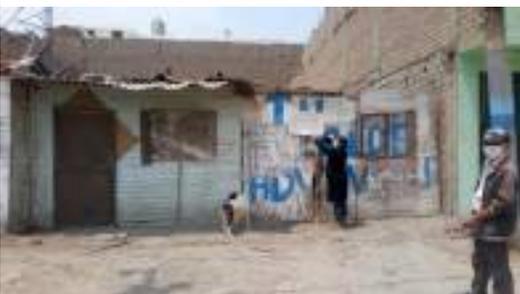
Manzana:	E		
Lote:	2		
Nombre de Posesionario:	HAYDE HANCCO OLAZABAL		
Cantidad de personas adultas			
Cantidad de personas menores			
Miembros del hogar con discapacidad	NO		
Miembro del hogar en estado gestante	NO		
Ingreso promedio mensual familiar	-		
Tipo de Material paredes	Estera	()	<p>MAPA DE RIESGOS</p>

madera	(x)	
	material noble	()	
	otros:	...	
Tipo de Material techos	Estera	()	
	calamina	(x)	
	material noble	()	
	otros:	
nivel de edificación	1 piso	(x)	
	2 piso	()	
	3 piso	()	
tipo de servicio de agua	agua potable	(x)	
	cilindro	()	
	otros:	
Tipo de servicio de desagüe	Desagüe	(x)	
	letrina	()	
	silo	()	
	otros:	
Tiene luz eléctrica	SI (x)	NO ()	
Tipo de material de acceso	vía asfaltada	()	
	tierra	(x)	
	escalera	()	
Nivel Riesgo	Muy Alto	()	
	Alto	()	
	Medio	(x)	
	Bajo	()	
Comentarios:	El nivel de Riesgo es Medio		
	Vivienda prefabricada con baja resistencia sísmica

Se recomienda construir con paneles resistentes sísmicamente empotradas en cimentación de concreto

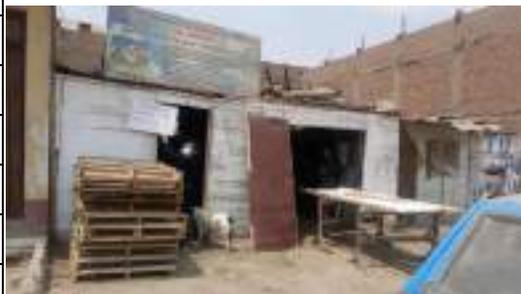
Asentamiento Humano :	Santísima Virgen de Fátima	
Manzana:	E	
Lote:	3	
Nombre de Posesionario:	DIOGENES CHAUPIS JAVIM	
Cantidad de personas adultas		
Cantidad de personas menores		
Miembros del hogar con discapacidad	NO	
Miembro del hogar en estado gestante	NO	
Ingreso promedio mensual familiar	-	
Tipo de Material paredes	Estera	()
	madera	(x)
	material noble	()
	otros:	...
Tipo de Material techos	Estera	()
	calamina	(x)
	material noble	()
	otros:
nivel de edificación	1 piso	(x)
	2 piso	()
	3 piso	()
tipo de servicio de agua	agua potable	()
	cilindro	(x)
	otros:
Tipo de servicio de desagüe	Desagüe	()
	letrina	()
	silo	(x)
otros:	
Tiene luz eléctrica	SI (x)	NO ()
Tipo de material de acceso	vía asfaltada	()
	tierra	(x)
	escalera	()
Nivel Riesgo	Muy Alto	()
	Alto	()
	Medio	(x)
	Bajo	()
Comentarios:	El nivel de Riesgo es Medjio	
	Vivienda prefabricada con baja resistencia sísmica

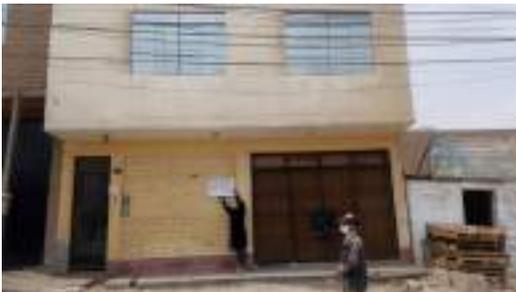
Asentamiento Humano :	Santísima Virgen de Fátima	
Manzana:	E	
Lote:	4	
Nombre de Posesionario:	KARLA CORDOVA MUÑOZ	
Cantidad de personas adultas		
Cantidad de personas menores		
Miembros del hogar con discapacidad	NO	
Miembro del hogar en estado gestante	NO	
Ingreso promedio mensual familiar	-	
Tipo de Material paredes	Estera	()
	madera	()
	material noble	(x)
	otros:	...
Tipo de Material techos	Estera	()
	calamina	()
	material noble	(x)
	otros:
nivel de edificación	1 piso	()
	2 piso	(x)
	3 piso	()
tipo de servicio de agua	agua potable	()
	cilindro	(x)
	otros:
Tipo de servicio de desagüe	Desagüe	()
	letrina	()
	silo	(x)
otros:	
Tiene luz eléctrica	SI (x)	NO ()
Tipo de material de acceso	vía asfaltada	()
	tierra	(x)
	escalera	()
Nivel Riesgo	Muy Alto	()
	Alto	()
	Medio	()
	Bajo	(x)
Comentarios:	El nivel de Riesgo es Medio	
	Se recomienda realizar una evaluación estructural.

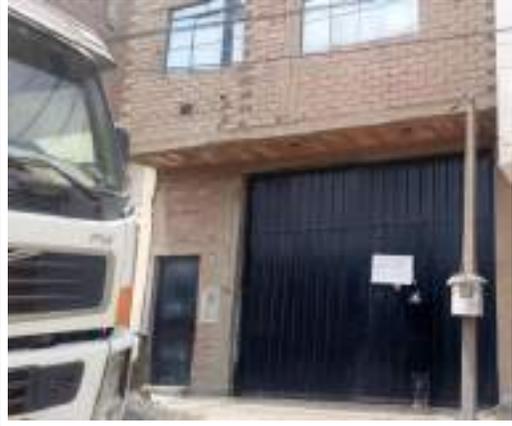
Asentamiento Humano :	Santísima Virgen de Fátima	
Manzana:	E	
Lote:	5	
Nombre de Posesionario:	RUBEN CORONADO HUAMANI	
Cantidad de personas adultas		
Cantidad de personas menores		
Miembros del hogar con discapacidad	NO	
Miembro del hogar en estado gestante	NO	
Ingreso promedio mensual familiar	-	
Tipo de Material paredes	Estera	()
	madera	()
	material noble	(x)
	otros:	...
Tipo de Material techos	Estera	()
	calamina	()
	material noble	(x)
	otros:
nivel de edificación	1 piso	()
	2 piso	(x)
	3 piso	()
tipo de servicio de agua	agua potable	(x)
	cilindro	()
	otros:
Tipo de servicio de desagüe	Desagüe	(x)
	letrina	()
	silo	()
otros:	
Tiene luz eléctrica	SI (x)	NO ()
Tipo de material de acceso	vía asfaltada	()
	tierra	(x)
	escalera	()
Nivel Riesgo	Muy Alto	()
	Alto	()
	Medio	(x)
	Bajo	()
Comentarios:	El nivel de Riesgo es Medio	
	Se recomienda realizar una evaluación estructural a vivienda

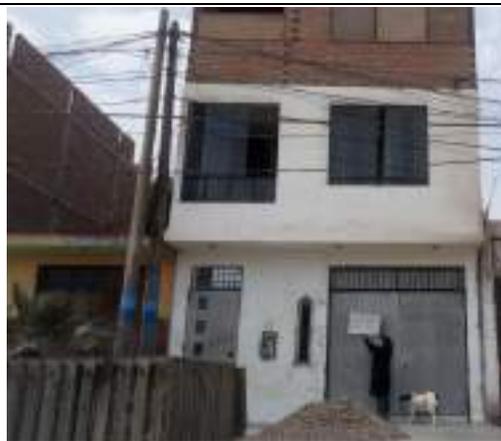
Asentamiento Humano :	Santísima Virgen de Fátima	
Manzana:	E	
Lote:	7	
Nombre de Posesionario:	HENRRY RONALD BARRETO CHANGA	
Cantidad de personas adultas		
Cantidad de personas menores		
Miembros del hogar con discapacidad	NO	
Miembro del hogar en estado gestante	NO	
Ingreso promedio mensual familiar	-	
Tipo de Material paredes	Estera	()
	madera	()
	material noble	(x)
	otros:	...
Tipo de Material techos	Estera	()
	calamina	()
	material noble	(x)
	otros:
nivel de edificación	1 piso	()
	2 piso	()
	3 piso	(x)
tipo de servicio de agua	agua potable	(x)
	cilindro	()
	otros:
Tipo de servicio de desagüe	Desagüe	(x)
	letrina	()
	silo	()
	otros:
Tiene luz eléctrica	SI (x)	NO ()
Tipo de material de acceso	vía asfaltada	()
	tierra	(x)
	escalera	()
Nivel Riesgo	Muy Alto	()
	Alto	()
	Medio	(x)
	Bajo	()
Comentarios:	El nivel de Riesgo es Medio	
	Mal proceso constructivo; ladrillos panderetas en muros de los voladizos que no ofrecen resistencia.

Se recomienda arristrar muros con mallas electrosoldadas. Además, tener en cuenta realizar una evaluación estructural.

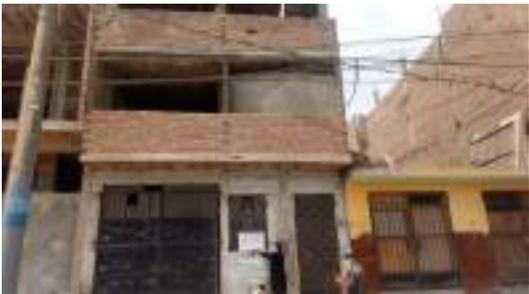
Manzana:	E		
Lote:	9		
Nombre de Posesionario:	JOSE LUIS MACHACA CHUQUIMAMANI		
Cantidad de personas adultas			
Cantidad de personas menores			
Miembros del hogar con discapacidad	NO		
Miembro del hogar en estado gestante	NO		
Ingreso promedio mensual familiar	-		
Tipo de Material paredes	Estera	()	<p>MAPA DE RIESGOS</p>

madera	()	
	material noble	(x)	
	otros:	...	
Tipo de Material techos	Estera	()	
	calamina	()	
	material noble	(x)	
	otros:	
nivel de edificación	1 piso	()	
	2 piso	()	
	3 piso	(x)	
tipo de servicio de agua	agua potable	(x)	
	cilindro	()	
	otros:	
Tipo de servicio de desagüe	Desagüe	(x)	
	letrina	()	
	silo	()	
	otros:	
Tiene luz eléctrica	SI (x)	NO ()	
Tipo de material de acceso	vía asfaltada	()	
	tierra	(x)	
	escalera	()	
Nivel Riesgo	Muy Alto	()	
	Alto	()	
	Medio	(x)	
	Bajo	()	
Comentarios:	El nivel de Riesgo es Medio		
	Mal proceso constructivo; ladrillos panderetas en muros de los voladizos que no ofrecen resistencia.

Se recomienda arristrar muros con mallas electrosoldadas. Además, tener en cuenta realizar una evaluación estructural.

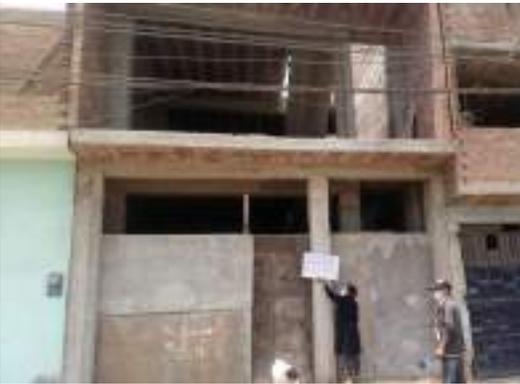
Manzana:	E		
Lote:	10		
Nombre de Posesionario:	JUAN LUIS TORRES CALLA		
Cantidad de personas adultas			
Cantidad de personas menores			
Miembros del hogar con discapacidad	NO		
Miembro del hogar en estado gestante	NO		
Ingreso promedio mensual familiar	-		
Tipo de Material paredes	Estera	()	
	madera	()	
	material noble	(x)	
	otros:	...	
Tipo de Material techos	Estera	()	
	calamina	()	
	material noble	(x)	
	otros:	
nivel de edificación	1 piso	()	
	2 piso	(x)	
	3 piso	()	
tipo de servicio de agua	agua potable	(x)	
	cilindro	()	
	otros:	
Tipo de servicio de desagüe	Desagüe	(x)	
	letrina	()	
	silo	()	
	otros:	
Tiene luz eléctrica	SI (x)	NO ()	
Tipo de material de acceso	vía asfaltada	()	
	tierra	(x)	
	escalera	()	
Nivel Riesgo	Muy Alto	()	
	Alto	()	
	Medio	()	
	Bajo	(x)	
Comentarios:	El nivel de Riesgo es Bajo		
	Continuar construcción con asesoría de un profesional

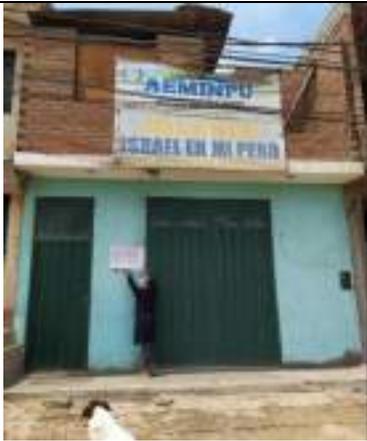
madera	()	
	material noble	(x)	
	otros:	...	
Tipo de Material techos	Estera	()	
	calamina	()	
	material noble	(x)	
	otros:	
nivel de edificación	1 piso	()	
	2 piso	(x)	
	3 piso	()	
tipo de servicio de agua	agua potable	(x)	
	cilindro	()	
	otros:	
Tipo de servicio de desagüe	Desagüe	(x)	
	letrina	()	
	silo	()	
	otros:	
Tiene luz eléctrica	SI (x)	NO ()	
Tipo de material de acceso	vía asfaltada	()	
	tierra	(x)	
	escalera	()	
Nivel Riesgo	Muy Alto	()	
	Alto	()	
	Medio	(x)	
	Bajo	()	
Comentarios:	El nivel de Riesgo es Medio		
	Mal proceso constructivo; ladrillos panderetas en muros de los voladizos que no ofrecen resistencia.

Se recomienda arristrar muros con mallas electrosoldadas. Además, tener en cuenta realizar una evaluación estructural.

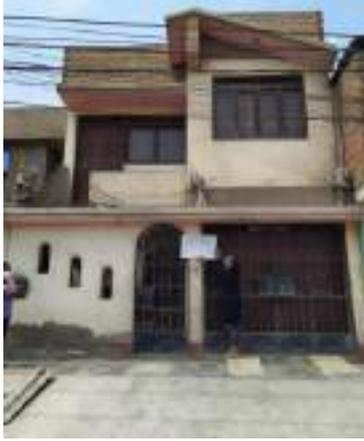
madera	()	
	material noble	(x)	
	otros:	...	
Tipo de Material techos	Estera	()	
	calamina	()	
	material noble	(x)	
	otros:	
nivel de edificación	1 piso	()	
	2 piso	(x)	
	3 piso	()	
tipo de servicio de agua	agua potable	(x)	
	cilindro	()	
	otros:	
Tipo de servicio de desagüe	Desagüe	(x)	
	letrina	()	
	silo	()	
	otros:	
Tiene luz eléctrica	SI (x)	NO ()	
Tipo de material de acceso	vía asfaltada	()	
	tierra	(x)	
	escalera	()	
Nivel Riesgo	Muy Alto	()	
	Alto	()	
	Medio	()	
	Bajo	(x)	
Comentarios:	El nivel de Riesgo es Bajo		
	Se recomienda realizar una evaluación estructural

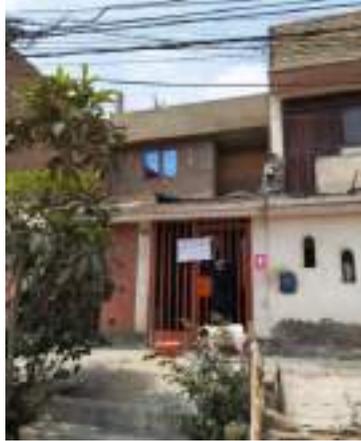
Asentamiento Humano :	Santísima Virgen de Fátima	
Manzana:	E	
Lote:	13	
Nombre de Posionario:	MARINO TANTALEAN CASQUIN	
Cantidad de personas adultas		
Cantidad de personas menores		
Miembros del hogar con discapacidad	NO	
Miembro del hogar en estado gestante	NO	
Ingreso promedio mensual familiar	-	
Tipo de Material paredes	Estera	()
	madera	()
	material noble	(x)
	otros:	...
Tipo de Material techos	Estera	()
	calamina	()
	material noble	(x)
	otros:
nivel de edificación	1 piso	()
	2 piso	(x)
	3 piso	()
tipo de servicio de agua	agua potable	(x)
	cilindro	()
	otros:
Tipo de servicio de desagüe	Desagüe	(x)
	letrina	()
	silo	()
	otros:
Tiene luz eléctrica	SI (x)	NO ()
Tipo de material de acceso	vía asfaltada	()
	tierra	(x)
	escalera	()
Nivel Riesgo	Muy Alto	()
	Alto	()
	Medio	()
	Bajo	(x)
Comentarios:	El nivel de Riesgo es Bajo

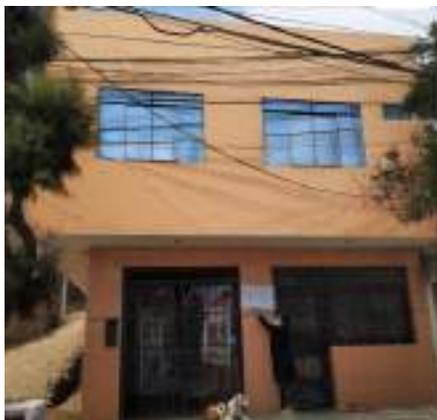
Asentamiento Humano :	Santísima Virgen de Fátima	
Manzana:	E	
Lote:	14	
Nombre de Posesionario:	AGRIPINO VALENCIA ALMINACORTA	
Cantidad de personas adultas		
Cantidad de personas menores		
Miembros del hogar con discapacidad	NO	
Miembro del hogar en estado gestante	NO	
Ingreso promedio mensual familiar	-	
Tipo de Material paredes	Estera	()
	madera	()
	material noble	(x)
	otros:	...
Tipo de Material techos	Estera	()
	calamina	()
	material noble	(x)
	otros:
nivel de edificación	1 piso	()
	2 piso	(x)
	3 piso	()
tipo de servicio de agua	agua potable	(x)
	cilindro	()
	otros:
Tipo de servicio de desagüe	Desagüe	(x)
	letrina	()
	silo	()
	otros:
Tiene luz eléctrica	SI (x)	NO ()
Tipo de material de acceso	vía asfaltada	()
	tierra	(x)
	escalera	()
Nivel Riesgo	Muy Alto	()
	Alto	()
	Medio	()
	Bajo	(x)
Comentarios:	El nivel de Riesgo es Bajo	
	Se recomienda realizar una evaluación estructural

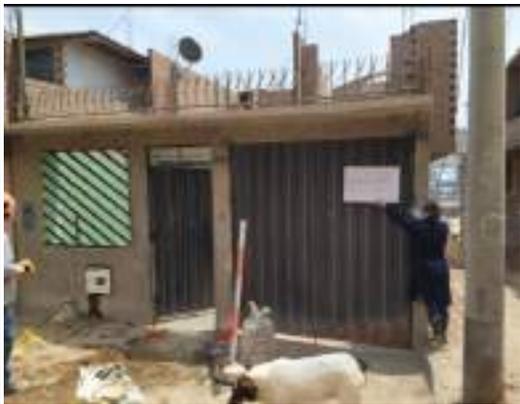
Asentamiento Humano :	Santísima Virgen de Fátima	
Manzana:	E	
Lote:	15	
Nombre de Posesionario:	EDDY LLAMOCA ARONI	
Cantidad de personas adultas		
Cantidad de personas menores		
Miembros del hogar con discapacidad	NO	
Miembro del hogar en estado gestante	NO	
Ingreso promedio mensual familiar	-	
Tipo de Material paredes	Estera	()
	madera	()
	material noble	(x)
	otros:	...
Tipo de Material techos	Estera	()
	calamina	()
	material noble	(x)
	otros:
nivel de edificación	1 piso	(x)
	2 piso	()
	3 piso	()
tipo de servicio de agua	agua potable	(x)
	cilindro	()
	otros:
Tipo de servicio de desagüe	Desagüe	(x)
	letrina	()
	silo	()
	otros:
Tiene luz eléctrica	SI (x)	NO ()
Tipo de material de acceso	vía asfaltada	()
	tierra	(x)
	escalera	()
Nivel Riesgo	Muy Alto	()
	Alto	()
	Medio	()
	Bajo	(x)
Comentarios:	El nivel de Riesgo es Bajo

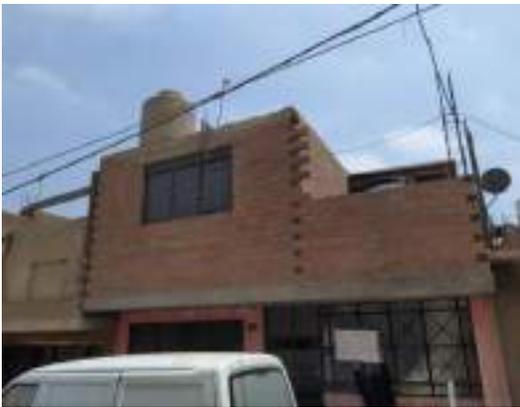
madera	()	
	material noble	(x)	
	otros:	...	
Tipo de Material techos	Estera	()	
	calamina	()	
	material noble	(x)	
	otros:	
nivel de edificación	1 piso	()	
	2 piso	(x)	
	3 piso	()	
tipo de servicio de agua	agua potable	(x)	
	cilindro	()	
	otros:	
Tipo de servicio de desagüe	Desagüe	(x)	
	silo	()	
	otros:	
Tiene luz eléctrica	SI (x)	NO ()	
Tipo de material de acceso	vía asfaltada	()	
	tierra	(x)	
	escalera	()	
Nivel Riesgo	Muy Alto	()	
	Alto	()	
	Medio	(x)	
	Bajo	()	
Comentarios:	El nivel de Riesgo es Medio		
	Mal proceso constructivo; ladrillos panderetas en muros de los voladizos que no ofrecen resistencia.

Se recomienda arriostrar muros con mallas electrosoldadas. Además, tener en cuenta realizar una evaluación estructural.

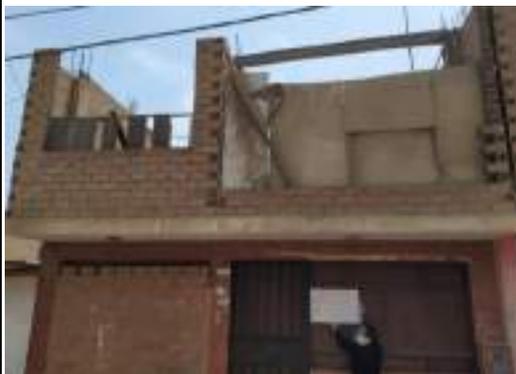
Asentamiento Humano :	Santísima Virgen de Fátima	
Manzana:	E	
Lote:	17	
Nombre de Posesionario:	ABMER FILIMON ORRILLO GOICOCHEA	
Cantidad de personas adultas		
Cantidad de personas menores		
Miembros del hogar con discapacidad	NO	
Miembro del hogar en estado gestante	NO	
Ingreso promedio mensual familiar	-	
Tipo de Material paredes	Estera	()
	madera	()
	material noble	(x)
	otros:	...
Tipo de Material techos	Estera	()
	calamina	()
	material noble	(x)
	otros:
nivel de edificación	1 piso	()
	2 piso	(x)
	3 piso	()
tipo de servicio de agua	agua potable	(x)
	cilindro	()
	otros:
Tipo de servicio de desagüe	Desagüe	(x)
	letrina	()
	silo	()
	otros:
Tiene luz eléctrica	SI (x)	NO ()
Tipo de material de acceso	vía asfaltada	()
	tierra	(x)
	escalera	()
Nivel Riesgo	Muy Alto	()
	Alto	()
	Medio	(x)
	Bajo	()
Comentarios:	El nivel de Riesgo es Medio	
	Mal proceso constructivo; ladrillos panderetas en muros de los voladizos que no ofrecen resistencia.

Se recomienda arristrar muros con mallas electrosoldadas. Además, tener en cuenta realizar una evaluación estructural.

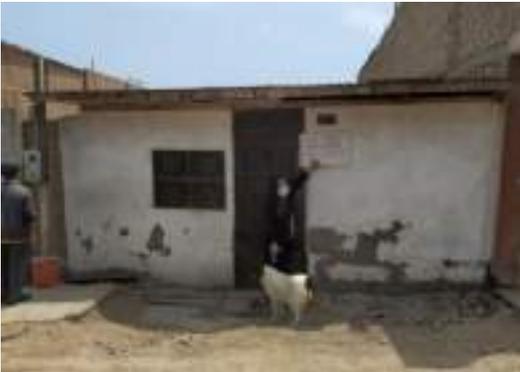
madera	()	
	material noble	(x)	
	otros:	...	
Tipo de Material techos	Estera	()	
	calamina	(x)	
	material noble	()	
	otros:	
nivel de edificación	1 piso	(x)	
	2 piso	()	
	3 piso	()	
tipo de servicio de agua	agua potable	(x)	
	cilindro	()	
	otros:	
Tipo de servicio de desagüe	Desagüe	(x)	
	letrina	()	
	silo	()	
	otros:	
Tiene luz eléctrica	SI (x)	NO ()	
Tipo de material de acceso	vía asfaltada	()	
	tierra	(x)	
	escalera	()	
Nivel Riesgo	Muy Alto	()	
	Alto	()	
	Medio	()	
	Bajo	(x)	
Comentarios:	El nivel de Riesgo es Bajo

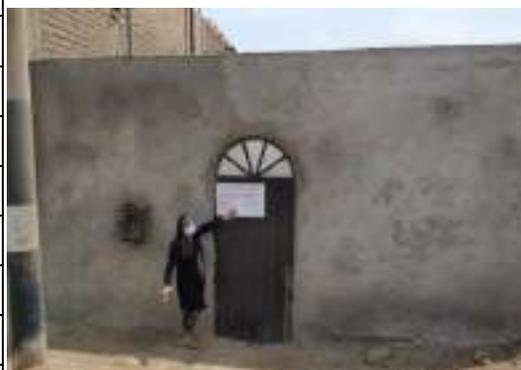
Asentamiento Humano :	Santísima Virgen de Fátima	
Manzana:	E	
Lote:	19	
Nombre de Posesionario:	GABRIEL MORALES CODA	
Cantidad de personas adultas		
Cantidad de personas menores		
Miembros del hogar con discapacidad	NO	
Miembro del hogar en estado gestante	NO	
Ingreso promedio mensual familiar	-	
Tipo de Material paredes	Estera	()
	madera	()
	material noble	(x)
	otros:	...
Tipo de Material techos	Estera	()
	calamina	(x)
	material noble	()
	otros:
nivel de edificación	1 piso	(x)
	2 piso	()
	3 piso	()
tipo de servicio de agua	agua potable	(x)
	cilindro	()
	otros:
Tipo de servicio de desagüe	Desagüe	(x)
	letrina	()
	silo	()
otros:	
Tiene luz eléctrica	SI (x)	NO ()
Tipo de material de acceso	vía asfaltada	()
	tierra	(x)
	escalera	()
Nivel Riesgo	Muy Alto	()
	Alto	()
	Medio	()
	Bajo	(x)
Comentarios:	El nivel de Riesgo es Bajo

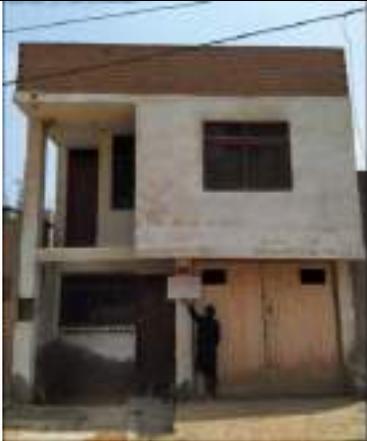
madera	()	
	material noble	(x)	
	otros:	...	
Tipo de Material techos	Estera	()	
	calamina	()	
	material noble	(x)	
	otros:	
nivel de edificación	1 piso	()	
	2 piso	(x)	
	3 piso	()	
tipo de servicio de agua	agua potable	(x)	
	cilindro	()	
	otros:	
Tipo de servicio de desagüe	Desagüe	(x)	
	letrina	()	
	silo	()	
	otros:	
Tiene luz eléctrica	SI (x)	NO ()	
Tipo de material de acceso	vía asfaltada	()	
	tierra	(x)	
	escalera	()	
Nivel Riesgo	Muy Alto	()	
	Alto	(x)	
	Medio	()	
	Bajo	()	
Comentarios:	El nivel de Riesgo es Alto		
	Columna perforada para que pase tuberías de instalaciones

Se recomienda realizar reforzamiento de los elementos estructurales de la vivienda. Además, realizar una evaluación estructural

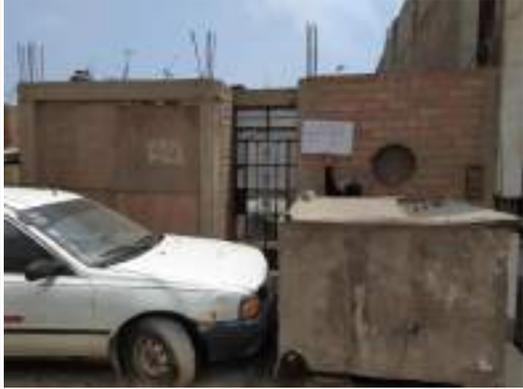
Asentamiento Humano :	Santísima Virgen de Fátima	
Manzana:	E	
Lote:	21	
Nombre de Posesionario:	WILLIAN PEREZ SANTAMARIA	
Cantidad de personas adultas		
Cantidad de personas menores		
Miembros del hogar con discapacidad	NO	
Miembro del hogar en estado gestante	NO	
Ingreso promedio mensual familiar	-	
Tipo de Material paredes	Estera	()
	madera	()
	material noble	(x)
	otros:	...
Tipo de Material techos	Estera	()
	calamina	()
	material noble	(x)
	otros:
nivel de edificación	1 piso	(x)
	2 piso	()
	3 piso	()
tipo de servicio de agua	agua potable	(x)
	cilindro	()
	otros:
Tipo de servicio de desagüe	Desagüe	(x)
	letrina	()
	silo	()
	otros:
Tiene luz eléctrica	SI (x)	NO ()
Tipo de material de acceso	vía asfaltada	()
	tierra	(x)
	escalera	()
Nivel Riesgo	Muy Alto	()
	Alto	()
	Medio	()
	Bajo	(x)
Comentarios:	El nivel de Riesgo es Bajo

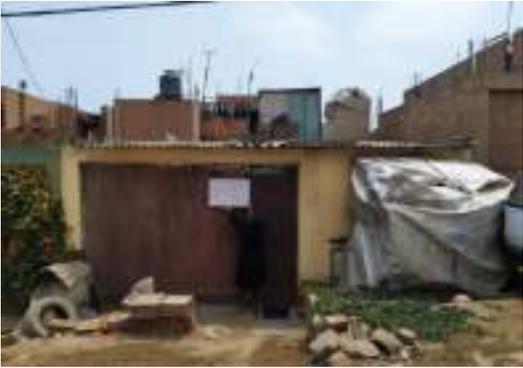
madera	()	
	material noble	(x)	
	otros:	...	
Tipo de Material techos	Estera	()	
	calamina	(x)	
	material noble	()	
	otros:	
nivel de edificación	1 piso	(x)	
	2 piso	()	
	3 piso	()	
tipo de servicio de agua	agua potable	()	
	cilindro	(x)	
	otros:	
Tipo de servicio de desagüe	Desagüe	()	
	letrina	()	
	silo	(x)	
	otros:	
Tiene luz eléctrica	SI (x)	NO ()	
Tipo de material de acceso	vía asfaltada	()	
	tierra	(x)	
	escalera	()	
Nivel Riesgo	Muy Alto	()	
	Alto	()	
	Medio	()	
	Bajo	(x)	
Comentarios:	El nivel de Riesgo es Bajo

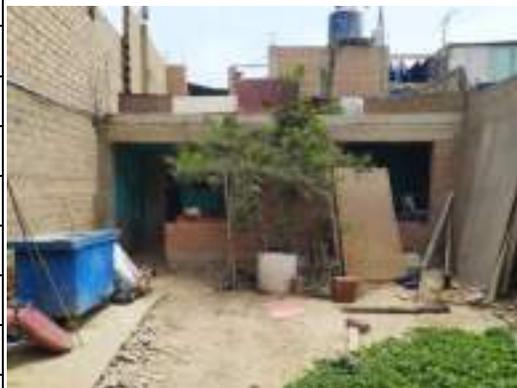
Asentamiento Humano :	Santísima Virgen de Fátima	
Manzana:	E	
Lote:	23	
Nombre de Posesionario:	CARLOS FIDEL ZAMBRANO ARRIETA	
Cantidad de personas adultas		
Cantidad de personas menores		
Miembros del hogar con discapacidad	SI	
Miembro del hogar en estado gestante	NO	
Ingreso promedio mensual familiar	-	
Tipo de Material paredes	Estera	()
	madera	()
	material noble	(x)
	otros:	...
Tipo de Material techos	Estera	()
	calamina	()
	material noble	(x)
	otros:
nivel de edificación	1 piso	(x)
	2 piso	()
	3 piso	()
tipo de servicio de agua	agua potable	(x)
	cilindro	()
	otros:
Tipo de servicio de desagüe	Desagüe	(x)
	letrina	()
	silo	()
	otros:
Tiene luz eléctrica	SI (x)	NO ()
Tipo de material de acceso	vía asfaltada	()
	tierra	(x)
	escalera	()
Nivel Riesgo	Muy Alto	()
	Alto	()
	Medio	()
	Bajo	(x)
Comentarios:	El nivel de Riesgo es Bajo

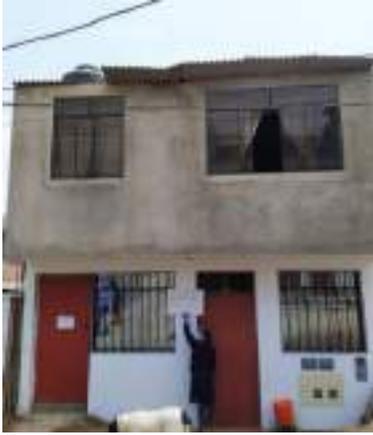
madera	()	
	material noble	(x)	
	otros:	...	
Tipo de Material techos	Estera	()	
	calamina	()	
	material noble	(x)	
	otros:	
nivel de edificación	1 piso	()	
	2 piso	(x)	
	3 piso	()	
tipo de servicio de agua	agua potable	(x)	
	cilindro	()	
	otros:	
Tipo de servicio de desagüe	Desagüe	(x)	
	silo	()	
	otros:	
Tiene luz eléctrica	SI (x)	NO ()	
Tipo de material de acceso	vía asfaltada	()	
	tierra	(x)	
	escalera	()	
Nivel Riesgo	Muy Alto	()	
	Alto	()	
	Medio	()	
	Bajo	(x)	
Comentarios:	El nivel de Riesgo es Bajo		
	Se recomienda realizar una evaluación estructural

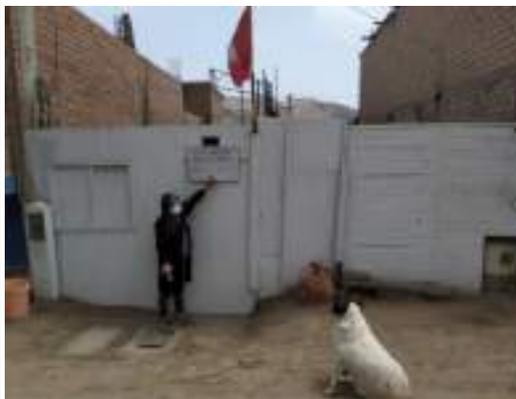
Asentamiento Humano :	Santísima Virgen de Fátima	
Manzana:	E	
Lote:	25	
Nombre de Posesionario:	YELMI ROMEL ZANABRIA GAGO	
Cantidad de personas adultas		
Cantidad de personas menores		
Miembros del hogar con discapacidad	NO	
Miembro del hogar en estado gestante	NO	
Ingreso promedio mensual familiar	-	
Tipo de Material paredes	Estera	()
	madera	(x)
	material noble	()
	otros:	...
Tipo de Material techos	Estera	()
	calamina	(x)
	material noble	()
	otros:
nivel de edificación	1 piso	(x)
	2 piso	()
	3 piso	()
tipo de servicio de agua	agua potable	(x)
	cilindro	()
	otros:
Tipo de servicio de desagüe	Desagüe	(x)
	letrina	()
	silo	()
otros:	
Tiene luz eléctrica	SI (x)	NO ()
Tipo de material de acceso	vía asfaltada	()
	tierra	(x)
	escalera	()
Nivel Riesgo	Muy Alto	()
	Alto	()
	Medio	(x)
	Bajo	()
Comentarios:	El nivel de Riesgo es Medio	
	Vivienda prefabricada con baja resistencia sísmica

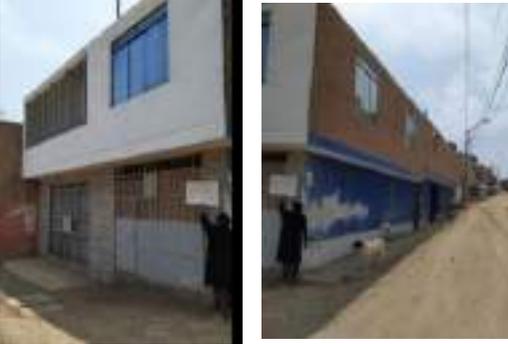
madera	()	
	material noble	(x)	
	otros:	...	
Tipo de Material techos	Estera	()	
	calamina	()	
	material noble	(x)	
	otros:	
nivel de edificación	1 piso	()	
	2 piso	(x)	
	3 piso	()	
tipo de servicio de agua	agua potable	(x)	
	cilindro	()	
	otros:	
Tipo de servicio de desagüe	Desagüe	(x)	
	letrina	()	
	silo	()	
	otros:	
Tiene luz eléctrica	SI (x)	NO ()	
Tipo de material de acceso	vía asfaltada	()	
	tierra	(x)	
	escalera	()	
Nivel Riesgo	Muy Alto	()	
	Alto	()	
	Medio	(x)	
	Bajo	()	
Comentarios:	El nivel de Riesgo es Medio		
	Mal proceso constructivo; ladrillos panderetas en muros de los voladizos que no ofrecen resistencia.

Se recomienda arriostrar muros con mallas electrosoldadas. Además, tener en cuenta realizar una evaluación estructural.

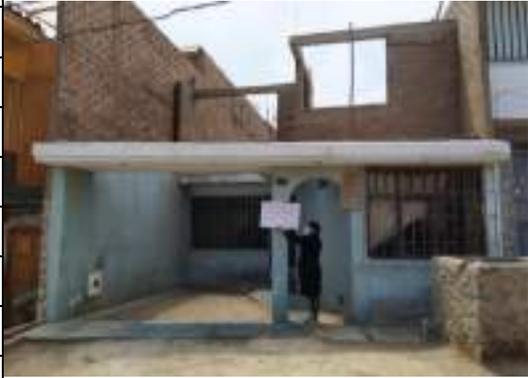
Asentamiento Humano :	Santísima Virgen de Fátima	
Manzana:	E	
Lote:	27	
Nombre de Posesionario:	ILIA MOGOLLON CAMPAÑA	
Cantidad de personas adultas		
Cantidad de personas menores		
Miembros del hogar con discapacidad	NO	
Miembro del hogar en estado gestante	NO	
Ingreso promedio mensual familiar	-	
Tipo de Material paredes	Estera	()
	madera	()
	material noble	(x)
	otros:	...
Tipo de Material techos	Estera	()
	calamina	()
	material noble	(x)
	otros:
nivel de edificación	1 piso	()
	2 piso	(x)
	3 piso	()
tipo de servicio de agua	agua potable	(x)
	cilindro	()
	otros:
Tipo de servicio de desagüe	Desagüe	(x)
	letrina	()
	silo	()
	otros:
Tiene luz eléctrica	SI (x)	NO ()
Tipo de material de acceso	vía asfaltada	()
	tierra	(x)
	escalera	()
Nivel Riesgo	Muy Alto	()
	Alto	(x)
	Medio	()
	Bajo	()
Comentarios:	El nivel de Riesgo es Alto	
	Mal proceso constructivo; ladrillos panderetas formando muros dentados y que no ofrecen resistencia	
	Se recomienda arristrar muros con mallas electrosoldadas. Además, tener en cuenta realizar una evaluación estructural.

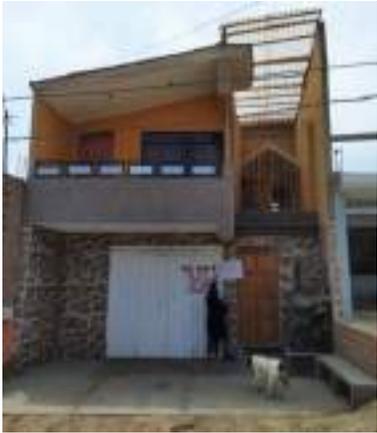
madera	()	
	material noble	(x)	
	otros:	...	
Tipo de Material techos	Estera	()	
	calamina	()	
	material noble	(x)	
	otros:	
nivel de edificación	1 piso	()	
	2 piso	(x)	
	3 piso	()	
tipo de servicio de agua	agua potable	(x)	
	cilindro	()	
	otros:	
Tipo de servicio de desagüe	Desagüe	(x)	
	letrina	()	
	silo	()	
	otros:	
Tiene luz eléctrica	SI (x)	NO ()	
Tipo de material de acceso	vía asfaltada	()	
	tierra	(x)	
	escalera	()	
Nivel Riesgo	Muy Alto	()	
	Alto	()	
	Medio	()	
	Bajo	(x)	
Comentarios:	El nivel de Riesgo es Bajo		
	Se recomienda evaluar estructuralmente la vivienda

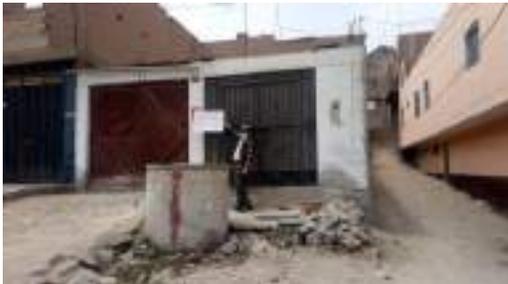
Manzana:	E'		
Lote:	1		
Nombre de Posesionario:	YAMINA LISET CASTILLO TORRES		
Cantidad de personas adultas			
Cantidad de personas menores			
Miembros del hogar con discapacidad	NO		
Miembro del hogar en estado gestante	NO		
Ingreso promedio mensual familiar	-		
Tipo de Material paredes	Estera	()	<p>MAPA DE RIESGOS</p>

madera	()	
	material noble	(x)	
	otros:	...	
Tipo de Material techos	Estera	()	
	calamina	(x)	
	material noble	()	
	otros:	
nivel de edificación	1 piso	(x)	
	2 piso	()	
	3 piso	()	
tipo de servicio de agua	agua potable	(x)	
	cilindro	()	
	otros:	
Tipo de servicio de desagüe	Desagüe	(x)	
	letrina	()	
	silo	()	
	otros:	
Tiene luz eléctrica	SI (x)	NO ()	
Tipo de material de acceso	vía asfaltada	()	
	tierra	(x)	
	escalera	()	
Nivel Riesgo	Muy Alto	()	
	Alto	()	
	Medio	()	
	Bajo	(x)	
Comentarios:	El nivel de Riesgo es Bajo

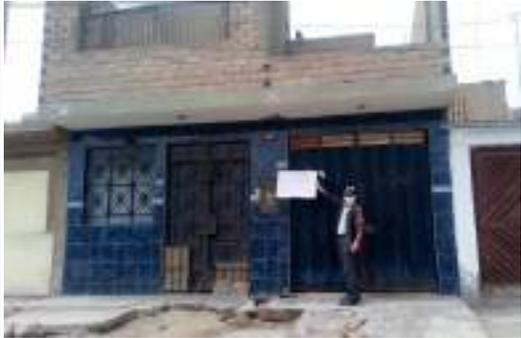
Manzana:	E'		
Lote:	2		
Nombre de Posesionario:	JESUS ESPIRITU AMDAHEA PARDO		
Cantidad de personas adultas			
Cantidad de personas menores			
Miembros del hogar con discapacidad	NO		
Miembro del hogar en estado gestante	NO		
Ingreso promedio mensual familiar	-		
Tipo de Material paredes	Estera	()	<p>MAPA DE RIESGOS</p>

madera	()	
	material noble	(x)	
	otros:	...	
Tipo de Material techos	Estera	()	
	calamina	()	
	material noble	(x)	
	otros:	
nivel de edificación	1 piso	(x)	
	2 piso	()	
	3 piso	()	
tipo de servicio de agua	agua potable	(x)	
	cilindro	()	
	otros:	
Tipo de servicio de desagüe	Desagüe	(x)	
	letrina	()	
	silo	()	
	otros:	
Tiene luz eléctrica	SI (x)	NO ()	
Tipo de material de acceso	vía asfaltada	()	
	tierra	(x)	
	escalera	()	
Nivel Riesgo	Muy Alto	()	
	Alto	()	
	Medio	(x)	
	Bajo	()	
Comentarios:	El nivel de Riesgo es Medio		
	Mal proceso constructivo; ladrillos panderetas en muros de los voladizos que no ofrecen resistencia.

Se recomienda arristrar muros con mallas electrosoldadas. Además, tener en cuenta realizar una evaluación estructural.

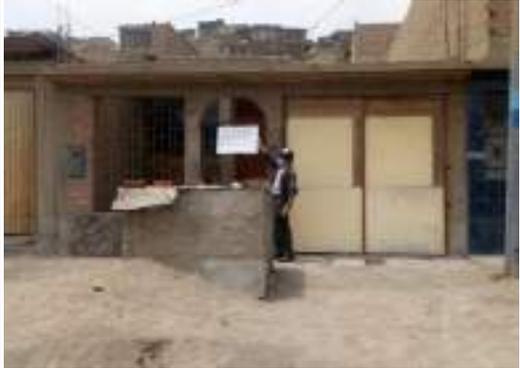
Asentamiento Humano :	Santísima Virgen de Fátima	
Manzana:	E'	
Lote:	3	
Nombre de Posesionario:	ALEJANDRO TORRES PEREA	
Cantidad de personas adultas		
Cantidad de personas menores		
Miembros del hogar con discapacidad	NO	
Miembro del hogar en estado gestante	NO	
Ingreso promedio mensual familiar	-	
Tipo de Material paredes	Estera	()
	madera	()
	material noble	(x)
	otros:	...
Tipo de Material techos	Estera	()
	calamina	()
	material noble	(x)
	otros:
nivel de edificación	1 piso	(x)
	2 piso	()
	3 piso	()
tipo de servicio de agua	agua potable	(x)
	cilindro	()
	otros:
Tipo de servicio de desagüe	Desagüe	(x)
	letrina	()
	silo	()
	otros:
Tiene luz eléctrica	SI (x)	NO ()
Tipo de material de acceso	vía asfaltada	()
	tierra	(x)
	escalera	()
Nivel Riesgo	Muy Alto	()
	Alto	()
	Medio	()
	Bajo	(x)
Comentarios:	El nivel de Riesgo es Bajo

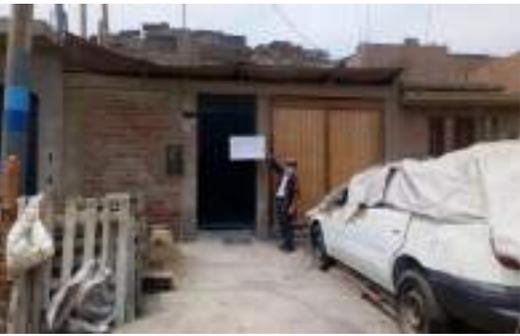
Manzana:	E'		
Lote:	4		
Nombre de Posesionario:	REYNALDO ASHCALIA MEZA		
Cantidad de personas adultas			
Cantidad de personas menores			
Miembros del hogar con discapacidad	NO		
Miembro del hogar en estado gestante	NO		
Ingreso promedio mensual familiar	-		
Tipo de Material paredes	Estera	()	<p>MAPA DE RIESGOS</p>

madera	()	
	material noble	(x)	
	otros:	...	
Tipo de Material techos	Estera	()	
	calamina	(x)	
	material noble	()	
	otros:	
nivel de edificación	1 piso	(x)	
	2 piso	()	
	3 piso	()	
tipo de servicio de agua	agua potable	(x)	
	cilindro	()	
	otros:	
Tipo de servicio de desagüe	Desagüe	(x)	
	silo	()	
	otros:	
Tiene luz eléctrica	SI (x)	NO ()	
Tipo de material de acceso	vía asfaltada	()	
	tierra	(x)	
	escalera	()	
Nivel Riesgo	Muy Alto	()	
	Alto	()	
	Medio	()	
	Bajo	(x)	
Comentarios:	El nivel de Riesgo es Bajo

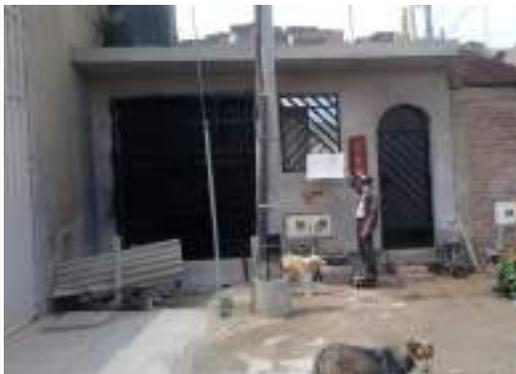
Asentamiento Humano :	Santísima Virgen de Fátima	
Manzana:	E'	
Lote:	5	
Nombre de Posesionario:	CARLOS ALBERTO VALENCIA LOBATO	
Cantidad de personas adultas		
Cantidad de personas menores		
Miembros del hogar con discapacidad	NO	
Miembro del hogar en estado gestante	NO	
Ingreso promedio mensual familiar	-	
Tipo de Material paredes	Estera	()
	madera	()
	material noble	(x)
	otros:	...
Tipo de Material techos	Estera	()
	calamina	()
	material noble	(x)
	otros:
nivel de edificación	1 piso	(x)
	2 piso	()
	3 piso	()
tipo de servicio de agua	agua potable	(x)
	cilindro	()
	otros:
Tipo de servicio de desagüe	Desagüe	(x)
	letrina	()
	silo	()
	otros:
Tiene luz eléctrica	SI (x)	NO ()
Tipo de material de acceso	vía asfaltada	()
	tierra	(x)
	escalera	()
Nivel Riesgo	Muy Alto	()
	Alto	()
	Medio	()
	Bajo	(x)
Comentarios:	El nivel de Riesgo es Bajo

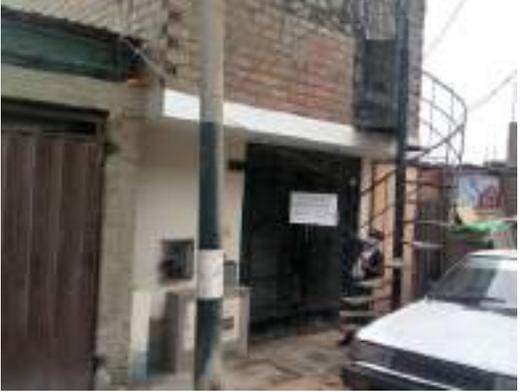
Manzana:	E'		
Lote:	6		
Nombre de Posesionario:	LUCY MARIA TORRES CONDEMARIN		
Cantidad de personas adultas			
Cantidad de personas menores			
Miembros del hogar con discapacidad	NO		
Miembro del hogar en estado gestante	NO		
Ingreso promedio mensual familiar	-		
Tipo de Material paredes	Estera	()	<p>MAPA DE RIESGOS</p>

madera	()	
	material noble	(x)	
	otros:	...	
Tipo de Material techos	Estera	()	
	calamina	()	
	material noble	(x)	
	otros:	
nivel de edificación	1 piso	()	
	2 piso	(x)	
	3 piso	()	
tipo de servicio de agua	agua potable	(x)	
	cilindro	()	
	otros:	
Tipo de servicio de desagüe	Desagüe	(x)	
	letrina	()	
	silo	()	
	otros:	
Tiene luz eléctrica	SI (x)	NO ()	
Tipo de material de acceso	vía asfaltada	()	
	tierra	(x)	
	escalera	()	
Nivel Riesgo	Muy Alto	()	
	Alto	()	
	Medio	(x)	
	Bajo	()	
Comentarios:	El nivel de Riesgo es Medio		
	Mal proceso constructivo; ladrillos panderetas en muros de los voladizos que no ofrecen resistencia.

Se recomienda arriostrar muros con mallas electrosoldadas. Además, tener en cuenta realizar una evaluación estructural.

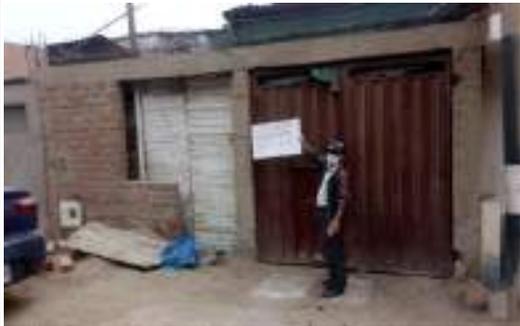
Manzana:	E'		
Lote:	7		
Nombre de Posesionario:	BALTAZAR AGUILAR VARGAS		
Cantidad de personas adultas			
Cantidad de personas menores			
Miembros del hogar con discapacidad	NO		
Miembro del hogar en estado gestante	NO		
Ingreso promedio mensual familiar	-		
Tipo de Material paredes	Estera	()	<p>MAPA DE RIESGOS</p>

madera	()	
material noble	(x)		
otros:	...		
Tipo de Material techos	Estera	()	
	calamina	()	
	material noble	(x)	
	otros:	
nivel de edificación	1 piso	(x)	
	2 piso	()	
	3 piso	()	
tipo de servicio de agua	agua potable	(x)	
	cilindro	()	
	otros:	
Tipo de servicio de desagüe	Desagüe	(x)	
	letrina	()	
	silo	()	
	otros:	
Tiene luz eléctrica	SI (x)	NO ()	
Tipo de material de acceso	vía asfaltada	()	
	tierra	(x)	
	escalera	()	
Nivel Riesgo	Muy Alto	()	
	Alto	()	
	Medio	()	
	Bajo	(x)	
Comentarios:	El nivel de Riesgo es Bajo

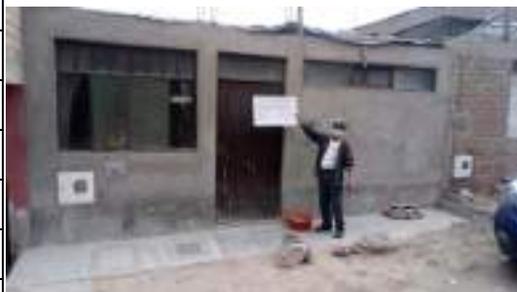
Asentamiento Humano :	Santísima Virgen de Fátima	
Manzana:	E'	
Lote:	8	
Nombre de Posesionario:	VICTOR RUCANA DEL ROSARIO	
Cantidad de personas adultas		
Cantidad de personas menores		
Miembros del hogar con discapacidad	NO	
Miembro del hogar en estado gestante	NO	
Ingreso promedio mensual familiar	-	
Tipo de Material paredes	Estera	()
	madera	()
	material noble	(x)
	otros:	...
Tipo de Material techos	Estera	()
	calamina	()
	material noble	(x)
	otros:
nivel de edificación	1 piso	(x)
	2 piso	()
	3 piso	()
tipo de servicio de agua	agua potable	(x)
	cilindro	()
	otros:
Tipo de servicio de desagüe	Desagüe	(x)
	letrina	()
	siló	()
	otros:
Tiene luz eléctrica	SI (x)	NO ()
Tipo de material de acceso	vía asfaltada	()
	tierra	(x)
	escalera	()
Nivel Riesgo	Muy Alto	()
	Alto	()
	Medio	()
	Bajo	(x)
Comentarios:	El nivel de Riesgo es Bajo

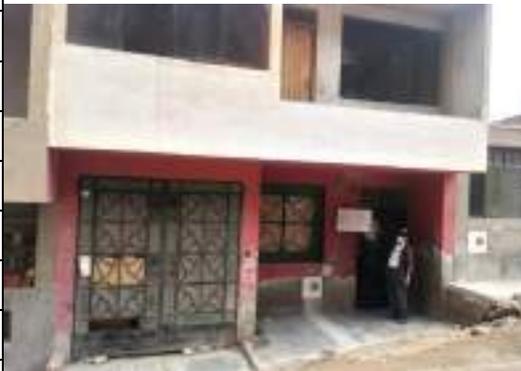
Asentamiento Humano :	Santísima Virgen de Fátima	
Manzana:	E'	
Lote:	9	
Nombre de Posionario:	PILAR YOLANDA VILLANUEVA CALDAS	
Cantidad de personas adultas		
Cantidad de personas menores		
Miembros del hogar con discapacidad	NO	
Miembro del hogar en estado gestante	NO	
Ingreso promedio mensual familiar	-	
Tipo de Material paredes	Estera	()
	madera	()
	material noble	(x)
	otros:	...
Tipo de Material techos	Estera	()
	calamina	()
	material noble	(x)
	otros:
nivel de edificación	1 piso	()
	2 piso	(x)
	3 piso	()
tipo de servicio de agua	agua potable	(x)
	cilindro	()
	otros:
Tipo de servicio de desagüe	Desagüe	(x)
	letrina	()
	siló	()
	otros:
Tiene luz eléctrica	SI (x)	NO ()
Tipo de material de acceso	vía asfaltada	()
	tierra	(x)
	escalera	()
Nivel Riesgo	Muy Alto	()
	Alto	()
	Medio	()
	Bajo	(x)
Comentarios:	El nivel de Riesgo es Bajo	
	Se recomienda evaluar estructuralmente la vivienda

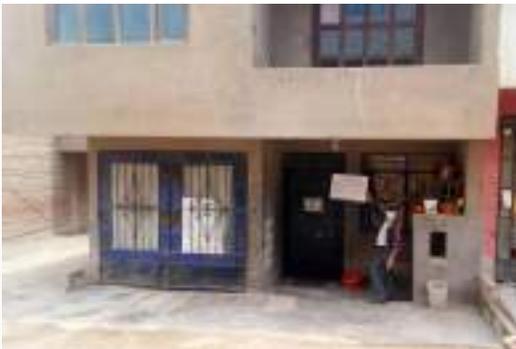
Manzana:	E'		
Lote:	10		
Nombre de Posionario:	JULIO HUMBERTO MANRIQUE VILLAR		
Cantidad de personas adultas			
Cantidad de personas menores			
Miembros del hogar con discapacidad	NO		
Miembro del hogar en estado gestante	NO		
Ingreso promedio mensual familiar	-		
Tipo de Material paredes	Estera	()	<p>MAPA DE RIESGOS</p>

madera	()	
	material noble	(x)	
	otros:	...	
Tipo de Material techos	Estera	()	
	calamina	()	
	material noble	(x)	
	otros:	
nivel de edificación	1 piso	()	
	2 piso	(x)	
	3 piso	()	
tipo de servicio de agua	agua potable	(x)	
	cilindro	()	
	otros:	
Tipo de servicio de desagüe	Desagüe	(x)	
	letrina	()	
	silo	()	
	otros:	
Tiene luz eléctrica	SI ()	NO (x)	
Tipo de material de acceso	vía asfaltada	()	
	tierra	(x)	
	escalera	()	
Nivel Riesgo	Muy Alto	()	
	Alto	()	
	Medio	()	
	Bajo	(x)	
Comentarios:	Riesgo es Bajo		
	se recomienda realizar una evaluacion estructural

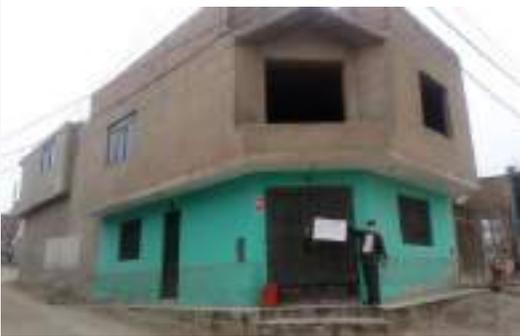
Manzana:	F		
Lote:	1		
Nombre de Posionario:	FERMIN EMILIANO ESPIRITU GAMARRA		
Cantidad de personas adultas			
Cantidad de personas menores			
Miembros del hogar con discapacidad	NO		
Miembro del hogar en estado gestante	NO		
Ingreso promedio mensual familiar	-		
Tipo de Material paredes	Estera	()	<p>MAPA DE RIESGOS</p>

madera	()	
	material noble	(x)	
	otros:	...	
Tipo de Material techos	Estera	()	
	calamina	()	
	material noble	(x)	
	otros:	
nivel de edificación	1 piso	()	
	2 piso	(x)	
	3 piso	()	
tipo de servicio de agua	agua potable	(x)	
	cilindro	()	
	otros:	
Tipo de servicio de desagüe	Desagüe	(x)	
	letrina	()	
	silo	()	
	otros:	
Tiene luz eléctrica	SI (x)	NO ()	
Tipo de material de acceso	vía asfaltada	()	
	tierra	(x)	
	escalera	()	
Nivel Riesgo	Muy Alto	()	
	Alto	()	
	Medio	()	
	Bajo	(x)	
Comentarios:	El nivel de Riesgo es Bajo		
	se recomienda realizar una evaluacion estructural

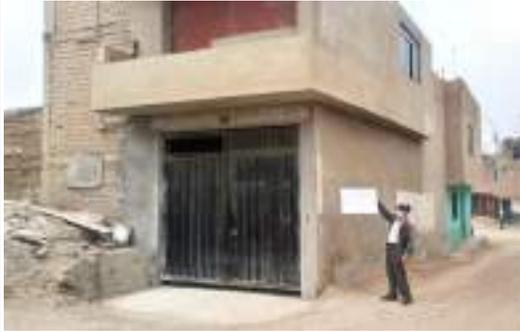
Manzana:	F		
Lote:	2		
Nombre de Posionario:	ADELMO CRUZ GONZALES		
Cantidad de personas adultas			
Cantidad de personas menores			
Miembros del hogar con discapacidad	NO		
Miembro del hogar en estado gestante	NO		
Ingreso promedio mensual familiar	-		
Tipo de Material paredes	Estera	()	<p>MAPA DE RIESGOS</p>

madera	()	
	material noble	(x)	
	otros:	...	
Tipo de Material techos	Estera	()	
	calamina	()	
	material noble	(x)	
	otros:	
nivel de edificación	1 piso	()	
	2 piso	(x)	
	3 piso	()	
tipo de servicio de agua	agua potable	(x)	
	cilindro	()	
	otros:	
Tipo de servicio de desagüe	Desagüe	(x)	
	letrina	()	
	silo	()	
	otros:	
Tiene luz eléctrica	SI (x)	NO ()	
Tipo de material de acceso	vía asfaltada	()	
	tierra	(x)	
	escalera	()	
Nivel Riesgo	Muy Alto	()	
	Alto	()	
	Medio	()	
	Bajo	(x)	
Comentarios:	El nivel de Riesgo es Bajo		
	se recomienda realizar una evaluacion estructural

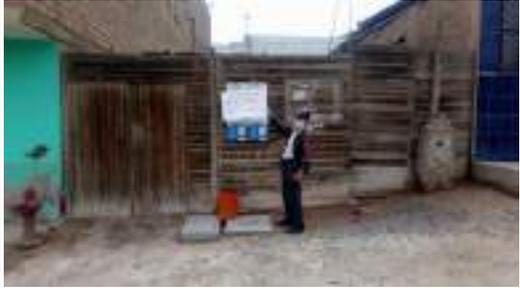
Manzana:	F		
Lote:	3		
Nombre de Posionario:	ROSARIO SANDALIO MORI ANORGA		
Cantidad de personas adultas			
Cantidad de personas menores			
Miembros del hogar con discapacidad	NO		
Miembro del hogar en estado gestante	NO		
Ingreso promedio mensual familiar	-		
Tipo de Material paredes	Estera	()	<p>MAPA DE RIESGOS</p>

madera	(x)	
material noble	()		
otros:	...		
Tipo de Material techos	Estera	()	
	calamina	(x)	
	material noble	()	
	otros:	
nivel de edificación	1 piso	(x)	
	2 piso	()	
	3 piso	()	
tipo de servicio de agua	agua potable	(x)	
	cilindro	()	
	otros:	
Tipo de servicio de desagüe	Desagüe	(x)	
	letrina	()	
	silo	()	
	otros:	
Tiene luz eléctrica	SI (x)	NO ()	
Tipo de material de acceso	vía asfaltada	()	
	tierra	(x)	
	escalera	()	
Nivel Riesgo	Muy Alto	()	
	Alto	()	
	Medio	(x)	
	Bajo	()	
Comentarios:	El nivel de Riesgo es Medio		
	Vivienda prefabricada de madera con baja resistencia sísmica

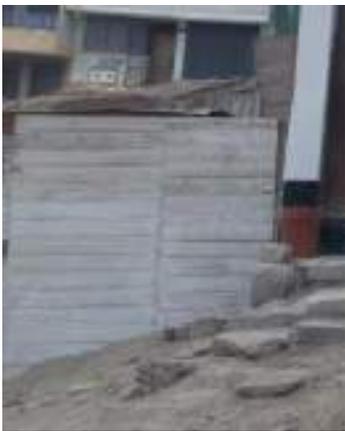
Manzana:	F		
Lote:	3A		
Nombre de Posesionario:	MERCADO		
Cantidad de personas adultas			
Cantidad de personas menores			
Miembros del hogar con discapacidad	NO		
Miembro del hogar en estado gestante	NO		
Ingreso promedio mensual familiar	-		
Tipo de Material paredes	Estera	()	<p>MAPA DE RIESGOS</p>

madera	(x)	
	material noble	()	
	otros:	...	
Tipo de Material techos	Estera	()	
	calamina	(x)	
	material noble	()	
	otros:	
nivel de edificación	1 piso	(x)	
	2 piso	()	
	3 piso	()	
tipo de servicio de agua	agua potable	(x)	
	cilindro	()	
	otros:	
Tipo de servicio de desagüe	Desagüe	(x)	
	letrina	()	
	silo	()	
	otros:	
Tiene luz eléctrica	SI (x)	NO ()	
Tipo de material de acceso	vía asfaltada	()	
	tierra	(x)	
	escalera	()	
Nivel Riesgo	Muy Alto	()	
	Alto	()	
	Medio	(x)	
	Bajo	()	
Comentarios:	El nivel de Riesgo es Medio		
	Vivienda prefabricada de madera con baja resistencia sísmica

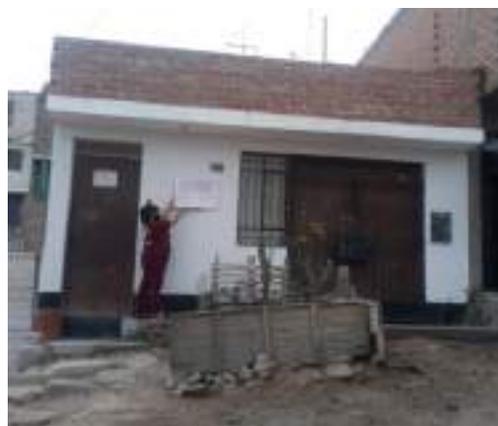
Asentamiento Humano :	Santísima Virgen de Fátima	
Manzana:	F	
Lote:	4	
Nombre de Posesionario:	FLORENCIO VEGA LA TORRE	
Cantidad de personas adultas		
Cantidad de personas menores		
Miembros del hogar con discapacidad	NO	
Miembro del hogar en estado gestante	NO	
Ingreso promedio mensual familiar	-	
Tipo de Material paredes	Estera	()
	madera	()
	material noble	(x)
	otros:	...
Tipo de Material techos	Estera	()
	calamina	()
	material noble	(x)
	otros:
nivel de edificación	1 piso	(x)
	2 piso	()
	3 piso	()
tipo de servicio de agua	agua potable	(x)
	cilindro	()
	otros:
Tipo de servicio de desagüe	Desagüe	(x)
	letrina	()
	siló	()
	otros:
Tiene luz eléctrica	SI (x)	NO ()
Tipo de material de acceso	vía asfaltada	()
	tierra	(x)
	escalera	()
Nivel Riesgo	Muy Alto	()
	Alto	()
	Medio	()
	Bajo	(x)
Comentarios:	El nivel de Riesgo es Bajo	
	Si se construye realizarlo con sesoramiento de un profesional

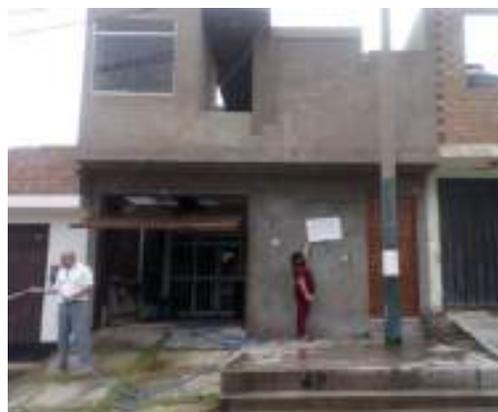
Asentamiento Humano :	Santísima Virgen de Fátima	
Manzana:	F	
Lote:	5	
Nombre de Posesionario:	FABIAN RAUL VINCES RAMOS	
Cantidad de personas adultas		
Cantidad de personas menores		
Miembros del hogar con discapacidad	NO	
Miembro del hogar en estado gestante	NO	
Ingreso promedio mensual familiar	-	
Tipo de Material paredes	Estera	()
	madera	()
	material noble	(x)
	otros:	...
Tipo de Material techos	Estera	()
	calamina	()
	material noble	(x)
	otros:
nivel de edificación	1 piso	(x)
	2 piso	()
	3 piso	()
tipo de servicio de agua	agua potable	(x)
	cilindro	()
	otros:
Tipo de servicio de desagüe	Desagüe	(x)
	letrina	()
	silo	()
	otros:
Tiene luz eléctrica	SI ()	NO (x)
Tipo de material de acceso	vía asfaltada	()
	tierra	(x)
	escalera	()
Nivel Riesgo	Muy Alto	()
	Alto	()
	Medio	(x)
	Bajo	()
Comentarios:	El nivel de Riesgo es Medio	
	Mal proceso constructivo; ladrillos panderetas en muros de los voladizos que no ofrecen resistencia.

Se recomienda arristrar muros con mallas electrosoldadas. Además, tener en cuenta realizar una evaluación estructural.

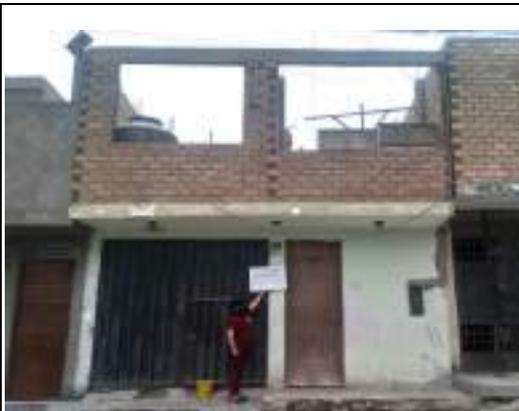
Asentamiento Humano :	Santísima Virgen de Fátima	
Manzana:	F	
Lote:	6	
Nombre de Posesionario:	LUIS ARLES FLORES TORNERO	
Cantidad de personas adultas		
Cantidad de personas menores		
Miembros del hogar con discapacidad	NO	
Miembro del hogar en estado gestante	NO	
Ingreso promedio mensual familiar	-	
Tipo de Material paredes	Estera	()
	madera	()
	material noble	(x)
	otros:	...
Tipo de Material techos	Estera	()
	calamina	()
	material noble	(x)
	otros:
nivel de edificación	1 piso	(x)
	2 piso	()
	3 piso	()
tipo de servicio de agua	agua potable	(x)
	cilindro	()
	otros:
Tipo de servicio de desagüe	Desagüe	(x)
	letrina	()
	silo	()
	otros:
Tiene luz eléctrica	SI (x)	NO ()
Tipo de material de acceso	vía asfaltada	()
	tierra	(x)
	escalera	()
Nivel Riesgo	Muy Alto	()
	Alto	()
	Medio	(x)
	Bajo	()
Comentarios:	El nivel de Riesgo es Medio	
	Mal proceso constructivo; ladrillos panderetas en muros de los voladizos que no ofrecen resistencia.

Se recomienda arristrar muros con mallas electrosoldadas. Además, tener en cuenta realizar una evaluación estructural.

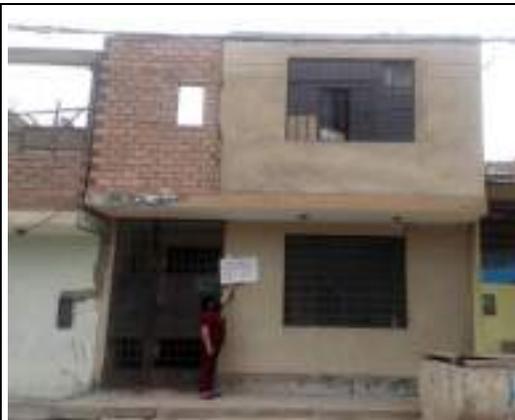
Asentamiento Humano :	Santísima Virgen de Fátima	
Manzana:	F	
Lote:	7	
Nombre de Posesionario:	RADIO	
Cantidad de personas adultas		
Cantidad de personas menores		
Miembros del hogar con discapacidad	NO	
Miembro del hogar en estado gestante	NO	
Ingreso promedio mensual familiar	-	
Tipo de Material paredes	Estera	()
	madera	()
	material noble	(x)
	otros:	...
Tipo de Material techos	Estera	()
	calamina	()
	material noble	(x)
	otros:
nivel de edificación	1 piso	()
	2 piso	(x)
	3 piso	()
tipo de servicio de agua	agua potable	(x)
	cilindro	()
	otros:
Tipo de servicio de desagüe	Desagüe	(x)
	letrina	()
	silo	()
	otros:
Tiene luz eléctrica	SI (x)	NO ()
Tipo de material de acceso	vía asfaltada	()
	tierra	(x)
	escalera	()
Nivel Riesgo	Muy Alto	()
	Alto	()
	Medio	(x)
	Bajo	()
Comentarios:	El nivel de Riesgo es Medio	
	Mal proceso constructivo; ladrillos panderetas en muros de los voladizos que no ofrecen resistencia.	
	Se recomienda arristrar muros con mallas electrosoldadas. Además, tener en cuenta realizar una evaluación estructural.

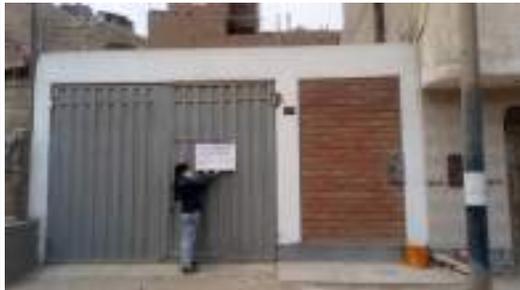
Manzana:	F'		
Lote:	2		
Nombre de Posesionario:	NO VIVE		
Cantidad de personas adultas			
Cantidad de personas menores			
Miembros del hogar con discapacidad	NO		
Miembro del hogar en estado gestante	NO		
Ingreso promedio mensual familiar	-		
Tipo de Material paredes	Estera	()	<p>MAPA DE RIESGOS</p>

madera	()	
	material noble	(x)	
	otros:	...	
Tipo de Material techos	Estera	()	
	calamina	()	
	material noble	(x)	
	otros:	
nivel de edificación	1 piso	(x)	
	2 piso	()	
	3 piso	()	
tipo de servicio de agua	agua potable	(x)	
	cilindro	()	
	otros:	
Tipo de servicio de desagüe	Desagüe	(x)	
	letrina	()	
	silo	()	
	otros:	
Tiene luz eléctrica	SI (x)	NO ()	
Tipo de material de acceso	vía asfaltada	()	
	tierra	(x)	
	escalera	()	
Nivel Riesgo	Muy Alto	()	
	Alto	()	
	Medio	()	
	Bajo	(x)	
Comentarios:	El nivel de Riesgo es Bajo

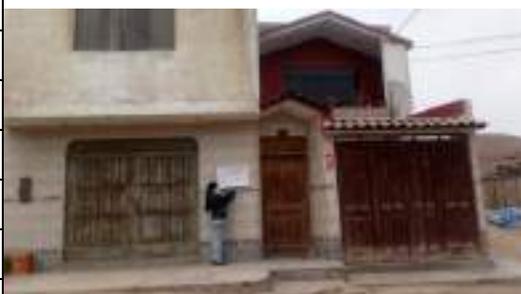
Asentamiento Humano :	Santísima Virgen de Fátima	
Manzana:	F'	
Lote:	3	
Nombre de Posesionario:	TERESA MARITZA AYALA PORTAL	
Cantidad de personas adultas		
Cantidad de personas menores		
Miembros del hogar con discapacidad	NO	
Miembro del hogar en estado gestante	NO	
Ingreso promedio mensual familiar	-	
Tipo de Material paredes	Estera	()
	madera	()
	material noble	(x)
	otros:	...
Tipo de Material techos	Estera	()
	calamina	()
	material noble	(x)
	otros:
nivel de edificación	1 piso	()
	2 piso	(x)
	3 piso	()
tipo de servicio de agua	agua potable	(x)
	cilindro	()
	otros:
Tipo de servicio de desagüe	Desagüe	(x)
	letrina	()
	silo	()
	otros:
Tiene luz eléctrica	SI (x)	NO ()
Tipo de material de acceso	vía asfaltada	()
	tierra	(x)
	escalera	()
Nivel Riesgo	Muy Alto	()
	Alto	()
	Medio	()
	Bajo	(x)
Comentarios:	El nivel de Riesgo es Bajo	
	Se recomienda realizar una evaluación estructural

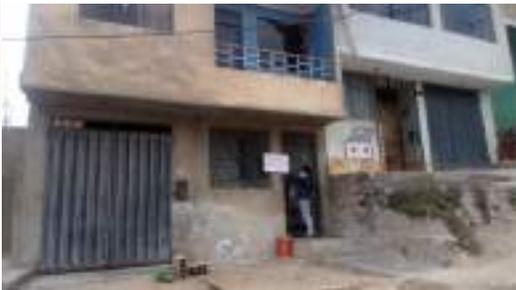
Manzana:	F'		
Lote:	4		
Nombre de Posesionario:	GRACIELA ANTONIA VILA BARZOLA		
Cantidad de personas adultas			
Cantidad de personas menores			
Miembros del hogar con discapacidad	NO		
Miembro del hogar en estado gestante	NO		
Ingreso promedio mensual familiar	-		
Tipo de Material paredes	Estera	()	<p>MAPA DE RIESGOS</p>

madera	()	
	material noble	(x)	
	otros:	...	
Tipo de Material techos	Estera	()	
	calamina	()	
	material noble	(x)	
	otros:	
nivel de edificación	1 piso	()	
	2 piso	(x)	
	3 piso	()	
tipo de servicio de agua	agua potable	(x)	
	cilindro	()	
	otros:	
Tipo de servicio de desagüe	Desagüe	(x)	
	letrina	()	
	silo	()	
	otros:	
Tiene luz eléctrica	SI (x)	NO ()	
Tipo de material de acceso	vía asfaltada	()	
	tierra	(x)	
	escalera	()	
Nivel Riesgo	Muy Alto	()	
	Alto	(x)	
	Medio	()	
	Bajo	()	
Comentarios:	El nivel de Riesgo es Alto		
	Falta de continuidad de elementos verticales

Se recomienda realizar una evaluación estructural de la vivienda

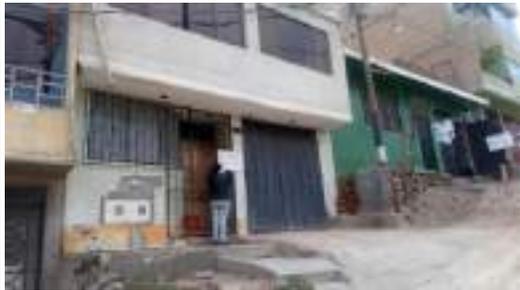
Asentamiento Humano :	Santísima Virgen de Fátima	
Manzana:	F'	
Lote:	5	
Nombre de Posionario:	GRIMALDO QUIROGA NINA	
Cantidad de personas adultas		
Cantidad de personas menores		
Miembros del hogar con discapacidad	NO	
Miembro del hogar en estado gestante	NO	
Ingreso promedio mensual familiar	-	
Tipo de Material paredes	Estera	()
	madera	()
	material noble	(x)
	otros:	...
Tipo de Material techos	Estera	()
	calamina	()
	material noble	(x)
	otros:
nivel de edificación	1 piso	()
	2 piso	(x)
	3 piso	()
tipo de servicio de agua	agua potable	(x)
	cilindro	()
	otros:
Tipo de servicio de desagüe	Desagüe	(x)
	letrina	()
	silo	()
	otros:
Tiene luz eléctrica	SI (x)	NO ()
Tipo de material de acceso	vía asfaltada	()
	tierra	(x)
	escalera	()
Nivel Riesgo	Muy Alto	()
	Alto	()
	Medio	()
	Bajo	(x)
Comentarios:	El nivel de Riesgo es Bajo	
	se recomienda realizar evaluación estructural

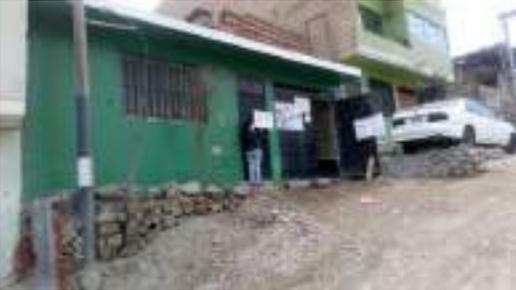
Asentamiento Humano :	Santísima Virgen de Fátima	
Manzana:	F'	
Lote:	6	
Nombre de Posionario:	ROSMERRY MARCIA ACCAHUA HUAMAI	
Cantidad de personas adultas		
Cantidad de personas menores		
Miembros del hogar con discapacidad	NO	
Miembro del hogar en estado gestante	NO	
Ingreso promedio mensual familiar	-	
Tipo de Material paredes	Estera	()
	madera	()
	material noble	(x)
	otros:	...
Tipo de Material techos	Estera	()
	calamina	()
	material noble	(x)
	otros:
nivel de edificación	1 piso	(x)
	2 piso	()
	3 piso	()
tipo de servicio de agua	agua potable	(x)
	cilindro	()
	otros:
Tipo de servicio de desagüe	Desagüe	(x)
	letrina	()
	silo	()
	otros:
Tiene luz eléctrica	SI (x)	NO ()
Tipo de material de acceso	vía asfaltada	()
	tierra	(x)
	escalera	()
Nivel Riesgo	Muy Alto	()
	Alto	()
	Medio	()
	Bajo	(x)
Comentarios:	El nivel de Riesgo es Bajo

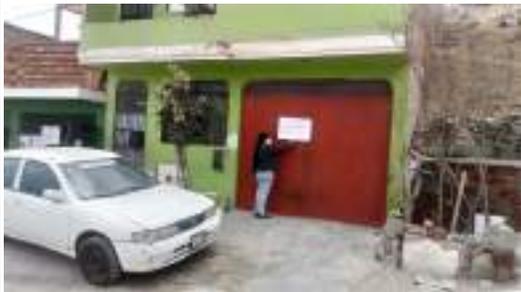
Manzana:	F'		
Lote:	7		
Nombre de Posionario:	AMANCIO DIONICIO LEIVA CHAVEZ		
Cantidad de personas adultas			
Cantidad de personas menores			
Miembros del hogar con discapacidad	NO		
Miembro del hogar en estado gestante	NO		
Ingreso promedio mensual familiar	-		
Tipo de Material paredes	Estera	()	<p>MAPA DE RIESGOS</p>

madera	()	
	material noble	(x)	
	otros:	...	
Tipo de Material techos	Estera	()	
	calamina	()	
	material noble	(x)	
	otros:	
nivel de edificación	1 piso	()	
	2 piso	(x)	
	3 piso	()	
tipo de servicio de agua	agua potable	(x)	
	cilindro	()	
	otros:	
Tipo de servicio de desagüe	Desagüe	(x)	
	letrina	()	
	silo	()	
	otros:	
Tiene luz eléctrica	SI (x)	NO ()	
Tipo de material de acceso	vía asfaltada	()	
	tierra	(x)	
	escalera	()	
Nivel Riesgo	Muy Alto	()	
	Alto	()	
	Medio	(x)	
	Bajo	()	
Comentarios:	El nivel de Riesgo es Medio		
	Mal proceso constructivo; ladrillos panderetas en muros de los voladizos que no ofrecen resistencia.

Se recomienda arristrar muros con mallas electrosoldadas. Además, tener en cuenta realizar una evaluación estructural.
