**INFORME DE EVALUACIÓN DE RIESGO POR SISMO EN EL
ASENTAMIENTO HUMANO SANTÍSIMA VIRGEN DE FÁTIMA,
DISTRITO DE VENTANILLA, PROVINCIA CONSTITUCIONAL DEL
CALLAO, REGIÓN CALLAO**

ELABORACIÓN DEL INFORME TÉCNICO

**Gerencia Regional de Defensa Nacional, Defensa Civil y Seguridad Ciudadana
Gobierno Regional del Callao**

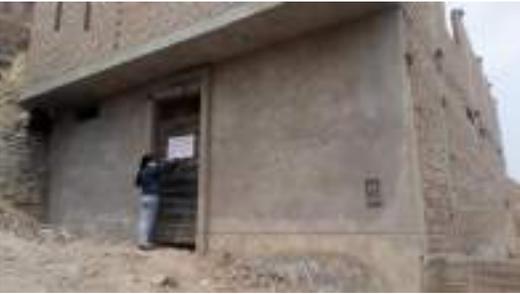
Manzana:	F'		
Lote:	9		
Nombre de Posesionario:	NO VIVE		
Cantidad de personas adultas			
Cantidad de personas menores			
Miembros del hogar con discapacidad	NO		
Miembro del hogar en estado gestante	NO		
Ingreso promedio mensual familiar	-		
Tipo de Material paredes	Estera	()	<p>MAPA DE RIESGOS</p>

madera	()	
	material noble	(x)	
	otros:	...	
Tipo de Material techos	Estera	()	
	calamina	()	
	material noble	(x)	
	otros:	
nivel de edificación	1 piso	(x)	
	2 piso	()	
	3 piso	()	
tipo de servicio de agua	agua potable	(x)	
	cilindro	()	
	otros:	
Tipo de servicio de desagüe	Desagüe	(x)	
	letrina	()	
	silo	()	
	otros:	
Tiene luz eléctrica	SI (x)	NO ()	
Tipo de material de acceso	vía asfaltada	()	
	tierra	(x)	
	escalera	()	
Nivel Riesgo	Muy Alto	()	
	Alto	(x)	
	Medio	()	
	Bajo	()	
Comentarios:	El nivel de Riesgo es Alto		
	Falta de elementos horizontales (losas y vigas)

Se recomienda construir losas y vigas con asesoría de un profesional

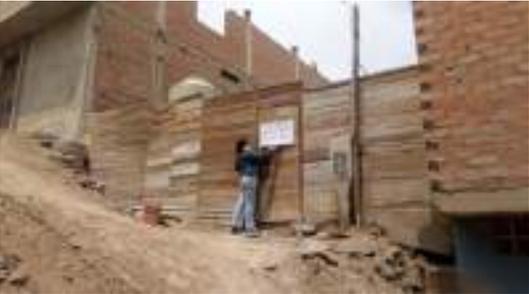
Manzana:	F'		
Lote:	10		
Nombre de Posionario:	HUGO RAUL CUEVA JUNES		
Cantidad de personas adultas			
Cantidad de personas menores			
Miembros del hogar con discapacidad	NO		
Miembro del hogar en estado gestante	NO		
Ingreso promedio mensual familiar	-		
Tipo de Material paredes	Estera	()	<p>MAPA DE RIESGOS</p>

madera	(x)	
	material noble	()	
	otros:	...	
Tipo de Material techos	Estera	()	
	calamina	()	
	material noble	(x)	
	otros:	
nivel de edificación	1 piso	(x)	
	2 piso	()	
	3 piso	()	
tipo de servicio de agua	agua potable	(x)	
	cilindro	()	
	otros:	
Tipo de servicio de desagüe	Desagüe	(x)	
	letrina	()	
	silo	()	
	otros:	
Tiene luz eléctrica	SI (x)	NO ()	
Tipo de material de acceso	vía asfaltada	()	
	tierra	(x)	
	escalera	()	
Nivel Riesgo	Muy Alto	()	
	Alto	()	
	Medio	(x)	
	Bajo	()	
Comentarios:	El nivel de Riesgo es Medio		
	Vivienda prefabricada con baja resistencia sísmica

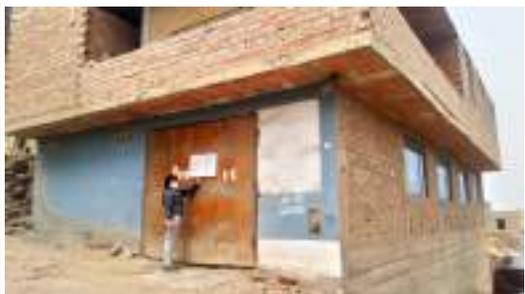
Manzana:	F'		
Lote:	11		
Nombre de Posionario:	JUAN CARLOS SALVATIERRA RIMACHE		
Cantidad de personas adultas			
Cantidad de personas menores			
Miembros del hogar con discapacidad	NO		
Miembro del hogar en estado gestante	NO		
Ingreso promedio mensual familiar	-		
Tipo de Material paredes	Estera	()	<p style="text-align: center;">MAPA DE RIESGOS</p>

madera	()	
	material noble	(x)	
	otros:	...	
Tipo de Material techos	Estera	()	
	calamina	()	
	material noble	(x)	
	otros:	
nivel de edificación	1 piso	()	
	2 piso	(x)	
	3 piso	()	
tipo de servicio de agua	agua potable	(x)	
	cilindro	()	
	otros:	
Tipo de servicio de desagüe	Desagüe	(x)	
	letrina	()	
	silo	()	
	otros:	
Tiene luz eléctrica	SI (x)	NO ()	
Tipo de material de acceso	vía asfaltada	()	
	tierra	(x)	
	escalera	()	
Nivel Riesgo	Muy Alto	()	
	Alto	(x)	
	Medio	()	
	Bajo	()	
Comentarios:	El nivel de Riesgo es Alto

Viga de amarre del borde sin dimensionamientos mínimos.		
	Se recomienda arristrar muros con mallas electrosoldadas. Además, tener en cuenta realizar una evaluación estructural.

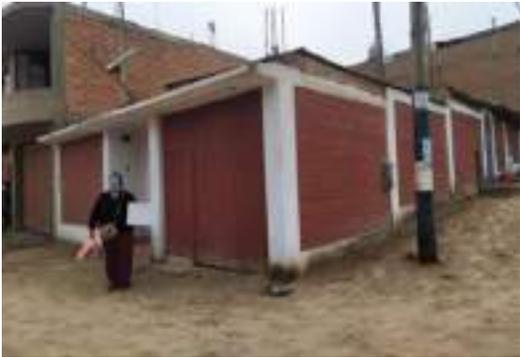
Manzana:	G		
Lote:	1		
Nombre de Posesionario:	WILBERT EDUARDO QUISPE ALE		
Cantidad de personas adultas			
Cantidad de personas menores			
Miembros del hogar con discapacidad	NO		
Miembro del hogar en estado gestante	NO		
Ingreso promedio mensual familiar	-		
Tipo de Material paredes	Estera	()	<p>MAPA DE RIESGOS</p>

madera	()	
	material noble	(x)	
	otros:	...	
Tipo de Material techos	Estera	()	
	calamina	(x)	
	material noble	()	
	otros:	
nivel de edificación	1 piso	(x)	
	2 piso	()	
	3 piso	()	
tipo de servicio de agua	agua potable	(x)	
	cilindro	()	
	otros:	
Tipo de servicio de desagüe	Desagüe	(x)	
	letrina	()	
	silo	()	
	otros:	
Tiene luz eléctrica	SI (x)	NO ()	
Tipo de material de acceso	vía asfaltada	()	
	tierra	(x)	
	escalera	()	
Nivel Riesgo	Muy Alto	()	
	Alto	()	
	Medio	()	
	Bajo	(x)	
Comentarios:	El nivel de Riesgo es Bajo

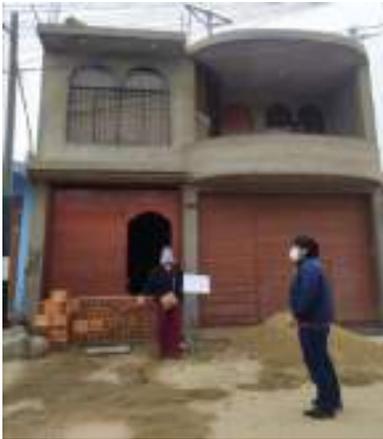
Manzana:	G		
Lote:	2		
Nombre de Posionario:	JUSTINO SICASAIRE MAMANI		
Cantidad de personas adultas			
Cantidad de personas menores			
Miembros del hogar con discapacidad	NO		
Miembro del hogar en estado gestante	NO		
Ingreso promedio mensual familiar	-		
Tipo de Material paredes	Estera	()	<p>MAPA DE RIESGOS</p>

madera	()	
	material noble	(x)	
	otros:	...	
Tipo de Material techos	Estera	()	
	calamina	()	
	material noble	(x)	
	otros:	
nivel de edificación	1 piso	()	
	2 piso	(x)	
	3 piso	()	
tipo de servicio de agua	agua potable	(x)	
	cilindro	()	
	otros:	
Tipo de servicio de desagüe	Desagüe	(x)	
	letrina	()	
	silo	()	
	otros:	
Tiene luz eléctrica	SI (x)	NO ()	
Tipo de material de acceso	vía asfaltada	()	
	tierra	(x)	
	escalera	()	
Nivel Riesgo	Muy Alto	()	
	Alto	()	
	Medio	()	
	Bajo	(x)	
Comentarios:	El nivel de Riesgo es Bajo		
	se recomienda realizar evaluación estructural

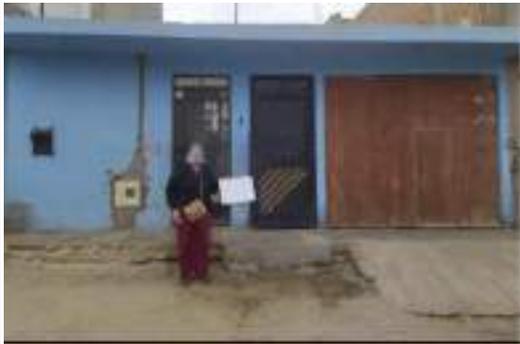
Manzana:	G		
Lote:	3		
Nombre de Posesionario:	EDITH JUANA SEGOVIA MONZON		
Cantidad de personas adultas			
Cantidad de personas menores			
Miembros del hogar con discapacidad	NO		
Miembro del hogar en estado gestante	NO		
Ingreso promedio mensual familiar	-		
Tipo de Material paredes	Estera () madera () material noble (x) otros: ...	<p>MAPA DE RIESGOS</p>

Tipo de Material techos	Estera () calamina () material noble (x) otros:		
nivel de edificación	1 piso (x) 2 piso () 3 piso ()		
tipo de servicio de agua	agua potable (x) cilindro () otros:		
Tipo de servicio de desagüe	Desagüe (x) letrina () silo () otros:		
Tiene luz eléctrica	SI (x) NO ()		
Tipo de material de acceso	vía asfaltada () tierra (x) escalera ()		
Nivel Riesgo	C () Alto () Medio () Bajo (x)		
Comentarios:	El nivel de Riesgo es Bajo

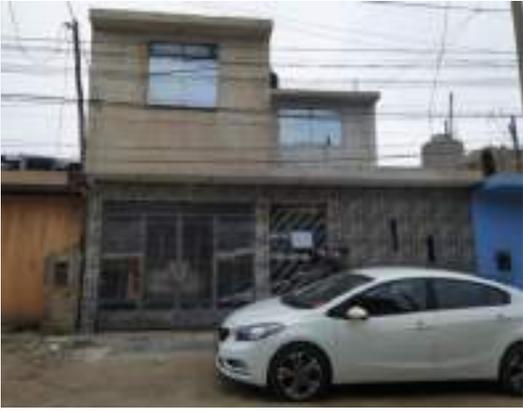
Manzana:	G		
Lote:	4		
Nombre de Posesionario:	FELIPE HERNANDEZ ROMERO		
Cantidad de personas adultas			
Cantidad de personas menores			
Miembros del hogar con discapacidad	NO		
Miembro del hogar en estado gestante	NO		
Ingreso promedio mensual familiar	-		
Tipo de Material paredes	Estera	()	<p>MAPA DE RIESGOS</p>

madera	()	
	material noble	(x)	
	otros:	...	
Tipo de Material techos	Estera	()	
	calamina	()	
	material noble	(x)	
	otros:	
nivel de edificación	1 piso	()	
	2 piso	(x)	
	3 piso	()	
tipo de servicio de agua	agua potable	(x)	
	cilindro	()	
	otros:	
Tipo de servicio de desagüe	Desagüe	(x)	
	letrina	()	
	silo	()	
	otros:	
Tiene luz eléctrica	SI (x)	NO ()	
Tipo de material de acceso	vía asfaltada	()	
	tierra	(x)	
	escalera	()	
Nivel Riesgo	C	()	
	Alto	()	
	Medio	()	
	Bajo	(x)	
Comentarios:	El nivel de Riesgo es Bajo		
	Se recomienda evaluación estructural

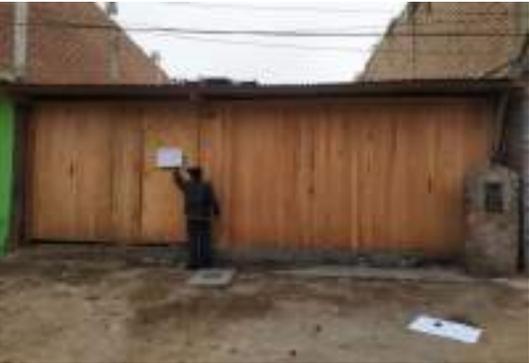
Manzana:	G		
Lote:	5		
Nombre de Posesionario:	IRMA MARIN ROJAS		
Cantidad de personas adultas			
Cantidad de personas menores			
Miembros del hogar con discapacidad	NO		
Miembro del hogar en estado gestante	NO		
Ingreso promedio mensual familiar	-		
Tipo de Material paredes	Estera	()	<p>MAPA DE RIESGOS</p>

madera	(x)	
	material noble	()	
	otros:	...	
Tipo de Material techos	Estera	()	
	calamina	(x)	
	material noble	()	
	otros:	
nivel de edificación	1 piso	(x)	
	2 piso	()	
	3 piso	()	
tipo de servicio de agua	agua potable	(x)	
	cilindro	()	
	otros:	
Tipo de servicio de desagüe	Desagüe	(x)	
	letrina	()	
	silo	()	
	otros:	
Tiene luz eléctrica	SI (x)	NO ()	
Tipo de material de acceso	vía asfaltada	()	
	tierra	(x)	
	escalera	()	
Nivel Riesgo	Muy Alto	()	
	Alto	()	
	Medio	(x)	
	Bajo	()	
Comentarios:	El nivel de Riesgo es Medio		
	Vivienda prefabricada de madera con baja resistencia sísmica

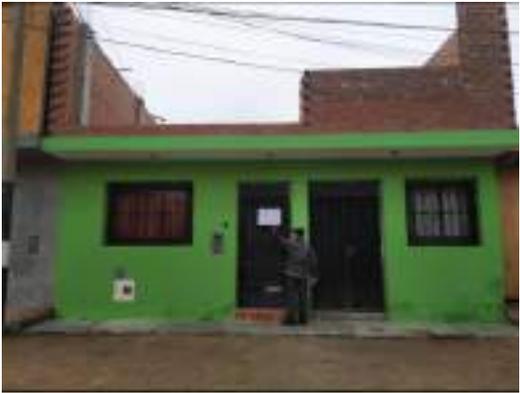
Manzana:	G		
Lote:	6		
Nombre de Posesionario:	JESUS MESA PAYAJO		
Cantidad de personas adultas			
Cantidad de personas menores			
Miembros del hogar con discapacidad	NO		
Miembro del hogar en estado gestante	NO		
Ingreso promedio mensual familiar	-		
Tipo de Material paredes	Estera	()	<p>MAPA DE RIESGOS</p>

madera	()	
	material noble	(x)	
	otros:	...	
Tipo de Material techos	Estera	()	
	calamina	()	
	material noble	(x)	
	otros:	
nivel de edificación	1 piso	(x)	
	2 piso	()	
	3 piso	()	
tipo de servicio de agua	agua potable	(x)	
	cilindro	()	
	otros:	
Tipo de servicio de desagüe	Desagüe	(x)	
	letrina	()	
	silo	()	
	otros:	
Tiene luz eléctrica	SI (x)	NO ()	
Tipo de material de acceso	vía asfaltada	()	
	tierra	(x)	
	escalera	()	
Nivel Riesgo	Muy Alto	()	
	Alto	()	
	Medio	(x)	
	Bajo	()	
Comentarios:	El nivel de Riesgo es Medio		
	Se recomienda continuar construcción con asesoría de un profesional

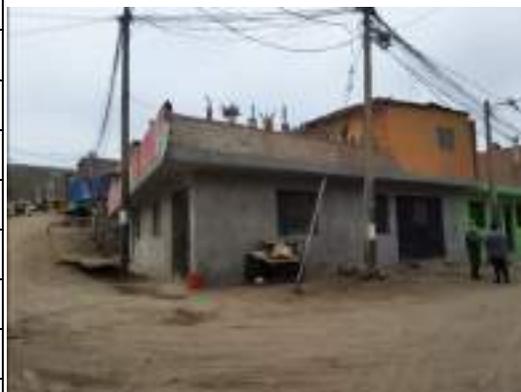
Asentamiento Humano :	Santísima Virgen de Fátima	
Manzana:	G	
Lote:	7	
Nombre de Posionario:	SIXTO ARAPA CUTIPA	
Cantidad de personas adultas		
Cantidad de personas menores		
Miembros del hogar con discapacidad	NO	
Miembro del hogar en estado gestante	NO	
Ingreso promedio mensual familiar	-	
Tipo de Material paredes	Estera	()
	madera	()
	material noble	(x)
	otros:	...
Tipo de Material techos	Estera	()
	calamina	()
	material noble	(x)
	otros:
nivel de edificación	1 piso	(x)
	2 piso	()
	3 piso	()
tipo de servicio de agua	agua potable	(x)
	cilindro	()
	otros:
Tipo de servicio de desagüe	Desagüe	(x)
	letrina	()
	silo	()
	otros:
Tiene luz eléctrica	SI (x)	NO ()
Tipo de material de acceso	vía asfaltada	()
	tierra	(x)
	escalera	()
Nivel Riesgo	Muy Alto	()
	Alto	()
	Medio	(x)
	Bajo	()
Comentarios:	El nivel de Riesgo es Medio	
	Vivienda prefabricada con baja resistencia sísmica

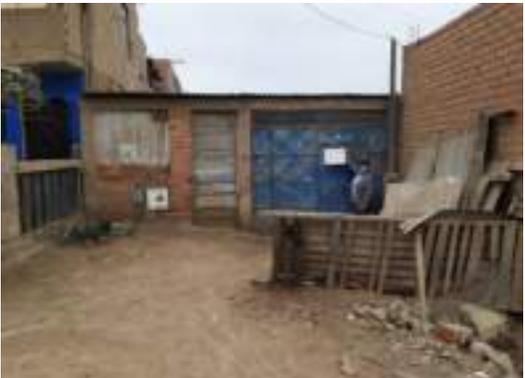
Manzana:	G		
Lote:	8		
Nombre de Posesionario:	LUIS ARMANDO OBALLE HERRERA		
Cantidad de personas adultas			
Cantidad de personas menores			
Miembros del hogar con discapacidad	NO		
Miembro del hogar en estado gestante	NO		
Ingreso promedio mensual familiar	-		
Tipo de Material paredes	Estera	()	<p style="text-align: center;">MAPA DE RIESGOS</p>

madera	()	
	material noble	(x)	
	otros:	...	
Tipo de Material techos	Estera	()	
	calamina	(x)	
	material noble	()	
	otros:	
nivel de edificación	1 piso	(x)	
	2 piso	()	
	3 piso	()	
tipo de servicio de agua	agua potable	(x)	
	cilindro	()	
	otros:	
Tipo de servicio de desagüe	Desagüe	(x)	
	letrina	()	
	siló	()	
	otros:	
Tiene luz eléctrica	SI (x)	NO ()	
Tipo de material de acceso	vía asfaltada	()	
	tierra	(x)	
	escalera	()	
Nivel Riesgo	Muy Alto	()	
	Alto	()	
	Medio	()	
	Bajo	(x)	
Comentarios:	El nivel de Riesgo es Bajo

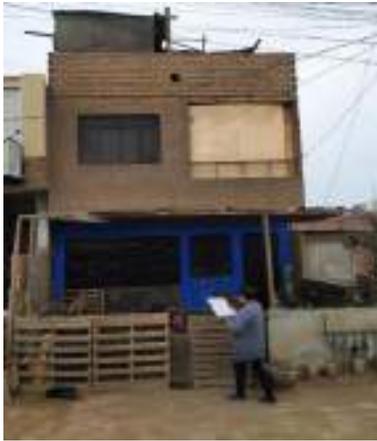
madera	()	
	material noble	(x)	
	otros:	...	
Tipo de Material techos	Estera	()	
	calamina	()	
	material noble	(x)	
	otros:	
nivel de edificación	1 piso	()	
	2 piso	(x)	
	3 piso	()	
tipo de servicio de agua	agua potable	(x)	
	cilindro	()	
	otros:	
Tipo de servicio de desagüe	Desagüe	(x)	
	letrina	()	
	silo	()	
	otros:	
Tiene luz eléctrica	SI (x)	NO ()	
Tipo de material de acceso	vía asfaltada	()	
	tierra	(x)	
	escalera	()	
Nivel Riesgo	Muy Alto	()	
	Alto	(x)	
	Medio	()	
	Bajo	()	
Comentarios:	El nivel de Riesgo es Alto		
	Vivienda con falta de elementos estructurales

Se recomienda arriostrar muros con mallas electrosoldadas. Además, tener en cuenta realizar una evaluación estructural.

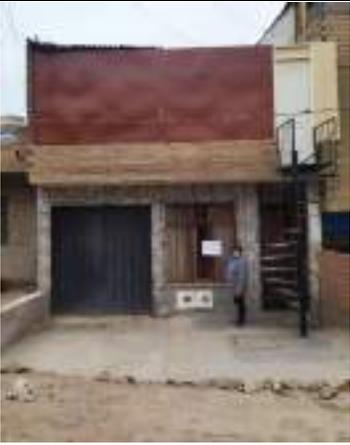
madera	()	
	material noble	(x)	
	otros:	...	
Tipo de Material techos	Estera	()	
	calamina	()	
	material noble	(x)	
	otros:	
nivel de edificación	1 piso	()	
	2 piso	(x)	
	3 piso	()	
tipo de servicio de agua	agua potable	(x)	
	cilindro	()	
	otros:	
Tipo de servicio de desagüe	Desagüe	(x)	
	letrina	()	
	silo	()	
	otros:	
Tiene luz eléctrica	SI (x)	NO ()	
Tipo de material de acceso	vía asfaltada	()	
	tierra	(x)	
	escalera	()	
Nivel Riesgo	Muy Alto	()	
	Alto	()	
	Medio	(x)	
	Bajo	()	
Comentarios:	El nivel de Riesgo es Medio		
	Mal proceso constructivo; ladrillos panderetas en muros de los voladizos que no ofrecen resistencia.

Se recomienda arriostrar muros con mallas electrosoldadas. Además, tener en cuenta realizar una evaluación estructural.

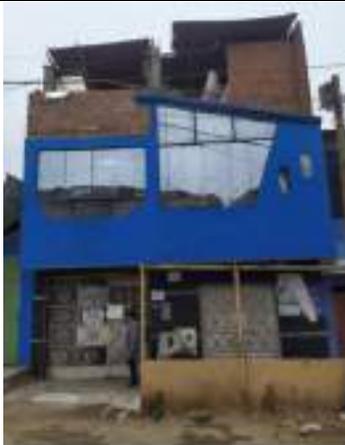
Asentamiento Humano :	Santísima Virgen de Fátima	
Manzana:	G	
Lote:	14	
Nombre de Posesionario:	ALBERTINA MARIA VIERA HUAMAN	
Cantidad de personas adultas		
Cantidad de personas menores		
Miembros del hogar con discapacidad	NO	
Miembro del hogar en estado gestante	NO	
Ingreso promedio mensual familiar	-	
Tipo de Material paredes	Estera	()
	madera	()
	material noble	(x)
	otros:	...
Tipo de Material techos	Estera	()
	calamina	()
	material noble	(x)
	otros:
nivel de edificación	1 piso	()
	2 piso	()
	3 piso	(x)
tipo de servicio de agua	agua potable	(x)
	cilindro	()
	otros:
Tipo de servicio de desagüe	Desagüe	(x)
	letrina	()
	silo	()
	otros:
Tiene luz eléctrica	SI (x)	NO ()
Tipo de material de acceso	vía asfaltada	()
	tierra	(x)
	escalera	()
Nivel Riesgo	Muy Alto	()
	Alto	()
	Medio	(x)
	Bajo	()
Comentarios:	El nivel de Riesgo es Medio	
	Mal proceso constructivo; ladrillos panderetas en muros de los voladizos que no ofrecen resistencia.

Se recomienda arristrar muros con mallas electrosoldadas. Además, tener en cuenta realizar una evaluación estructural.

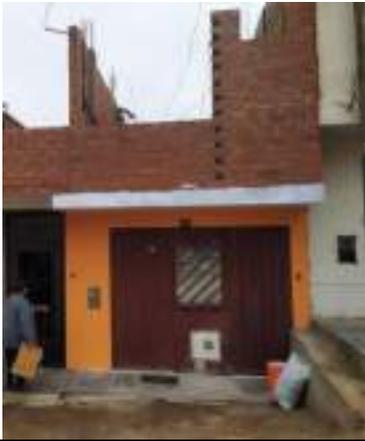
madera	()	
	material noble	(x)	
	otros:	...	
Tipo de Material techos	Estera	()	
	calamina	()	
	material noble	(x)	
	otros:	
nivel de edificación	1 piso	(x)	
	2 piso	()	
	3 piso	()	
tipo de servicio de agua	agua potable	(x)	
	cilindro	()	
	otros:	
Tipo de servicio de desagüe	Desagüe	(x)	
	letrina	()	
	silo	()	
	otros:	
Tiene luz eléctrica	SI (x)	NO ()	
Tipo de material de acceso	vía asfaltada	()	
	tierra	(x)	
	escalera	()	
Nivel Riesgo	Muy Alto	()	
	Alto	()	
	Medio	(x)	
	Bajo	()	
Comentarios:	El nivel de Riesgo es Medio		
	Mejorar confinamiento de los muros

Continuar construccion con asesoria de un profesional

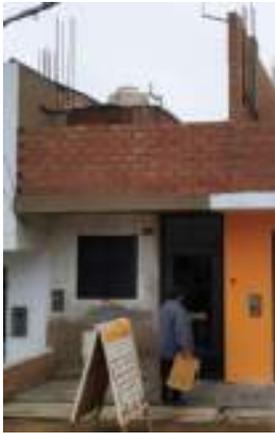
madera	()	
	material noble	(x)	
	otros:	...	
Tipo de Material techos	Estera	()	
	calamina	()	
	material noble	(x)	
	otros:	
nivel de edificación	1 piso	(x)	
	2 piso	()	
	3 piso	()	
tipo de servicio de agua	agua potable	(x)	
	cilindro	()	
	otros:	
Tipo de servicio de desagüe	Desagüe	(x)	
	letrina	()	
	silo	()	
	otros:	
Tiene luz eléctrica	SI (x)	NO ()	
Tipo de material de acceso	vía asfaltada	()	
	tierra	(x)	
	escalera	()	
Nivel Riesgo	Muy Alto	()	
	Alto	()	
	Medio	(x)	
	Bajo	()	
Comentarios:	El nivel de Riesgo es Medio		
	Mejorar confinamiento de los muros

Continuar construccion con asesoria de un profesional

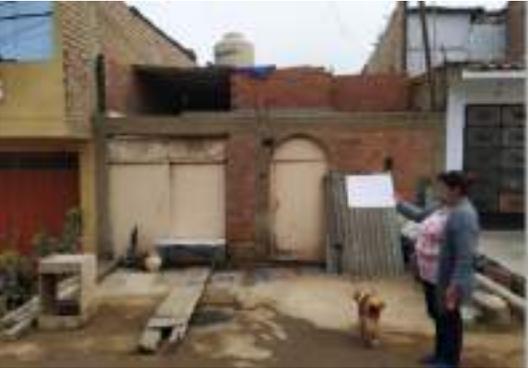
madera	()	
	material noble	(x)	
	otros:	...	
Tipo de Material techos	Estera	()	
	calamina	()	
	material noble	(x)	
	otros:	
nivel de edificación	1 piso	(x)	
	2 piso	()	
	3 piso	()	
tipo de servicio de agua	agua potable	(x)	
	cilindro	()	
	otros:	
Tipo de servicio de desagüe	Desagüe	(x)	
	letrina	()	
	siló	()	
	otros:	
Tiene luz eléctrica	SI (x)	NO ()	
Tipo de material de acceso	vía asfaltada	()	
	tierra	(x)	
	escalera	()	
Nivel Riesgo	Muy Alto	()	
	Alto	()	
	Medio	(x)	
	Bajo	()	
Comentarios:	El nivel de Riesgo es Medio		
	Mal proceso constructivo

Se recomienda realizar una evaluación estructural de la vivienda

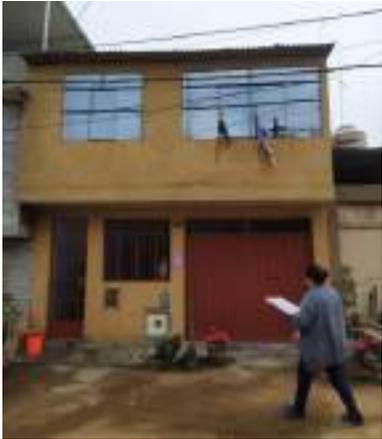
madera	()	
	material noble	(x)	
	otros:	...	
Tipo de Material techos	Estera	()	
	calamina	()	
	material noble	(x)	
	otros:	
nivel de edificación	1 piso	()	
	2 piso	(x)	
	3 piso	()	
tipo de servicio de agua	agua potable	(x)	
	cilindro	()	
	otros:	
Tipo de servicio de desagüe	Desagüe	(x)	
	letrina	()	
	silo	()	
	otros:	
Tiene luz eléctrica	SI (x)	NO ()	
Tipo de material de acceso	vía asfaltada	()	
	tierra	(x)	
	escalera	()	
Nivel Riesgo	Muy Alto	()	
	Alto	()	
	Medio	(x)	
	Bajo	()	
Comentarios:	El nivel de Riesgo es Medio		
	Mal proceso constructivo; ladrillos panderetas en muros de los voladizos que no ofrecen resistencia.

Se recomienda arristrar muros con mallas electrosoldadas. Además, tener en cuenta realizar una evaluación estructural.

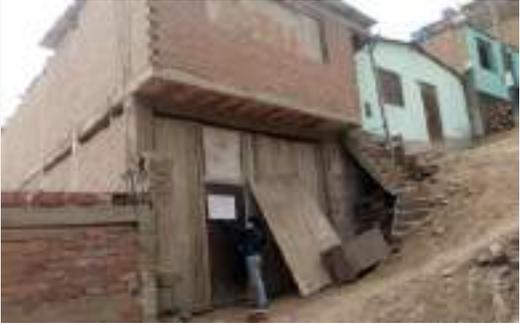
madera	(x)	
	material noble	()	
	otros:	...	
Tipo de Material techos	Estera	()	
	calamina	()	
	material noble	(x)	
	otros:	
nivel de edificación	1 piso	()	
	2 piso	()	
	3 piso	()	
tipo de servicio de agua	agua potable	(x)	
	cilindro	()	
	otros:	
Tipo de servicio de desagüe	Desagüe	(x)	
	letrina	()	
	silo	()	
	otros:	
Tiene luz eléctrica	SI (x)	NO ()	
Tipo de material de acceso	vía asfaltada	()	
	tierra	(x)	
	escalera	()	
Nivel Riesgo	Muy Alto	()	
	Alto	()	
	Medio	(x)	
	Bajo	()	
Comentarios:	El nivel de Riesgo es Medio		
	Mal proceso constructivo, falta de elementos estructurales horizontales (vigas y losas)

Se recomienda construir las vigas y losas con asesoría de un profesional

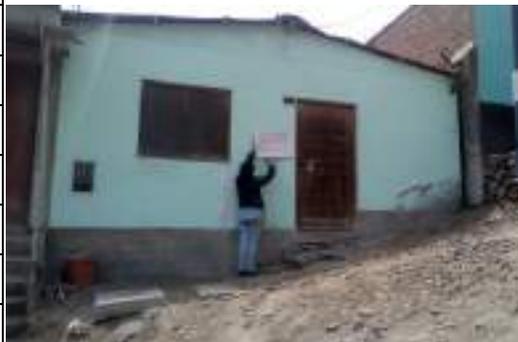
Asentamiento Humano :	Santísima Virgen de Fátima	
Manzana:	H	
Lote:	3	
Nombre de Posesionario:	VICTOR RUCANA DEL ROSARIO	
Cantidad de personas adultas		
Cantidad de personas menores		
Miembros del hogar con discapacidad	NO	
Miembro del hogar en estado gestante	NO	
Ingreso promedio mensual familiar	0	
Tipo de Material paredes	Estera	()
	madera	(x)
	material noble	()
	otros:	...
Tipo de Material techos	Estera	()
	calamina	(x)
	material noble	()
	otros:
nivel de edificación	1 piso	()
	2 piso	()
	3 piso	()
tipo de servicio de agua	agua potable	(x)
	cilindro	()
	otros:
Tipo de servicio de desagüe	Desagüe	(x)
	letrina	()
	silo	()
	otros:
Tiene luz eléctrica	SI (x)	NO ()
Tipo de material de acceso	vía asfaltada	()
	tierra	(x)
	escalera	()
Nivel Riesgo	Muy Alto	()
	Alto	()
	Medio	()
	Bajo	(x)
Comentarios:	El nivel de Riesgo es Bajo

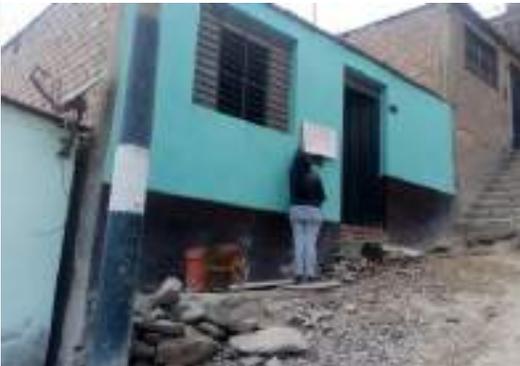
madera	(x)	
material noble	()		
otros:	...		
Tipo de Material techos	Estera	()	
	calamina	(x)	
	material noble	()	
	otros:	
nivel de edificación	1 piso	()	
	2 piso	()	
	3 piso	()	
tipo de servicio de agua	agua potable	(x)	
	cilindro	()	
	otros:	
Tipo de servicio de desagüe	Desagüe	(x)	
	letrina	()	
	silo	()	
	otros:	
Tiene luz eléctrica	SI (x)	NO ()	
Tipo de material de acceso	vía asfaltada	()	
	tierra	(x)	
	escalera	()	
Nivel Riesgo	Muy Alto	()	
	Alto	()	
	Medio	(x)	
	Bajo	()	
Comentarios:	El nivel de Riesgo es Medio		
	Mal proceso constructivo, falta de elementos estructurales horizontales (vigas y losas)

Se recomienda construir las vigas y losas con asesoría de un profesional
