DIRECCIÓN DE GEOLOGÍA AMBIENTAL Y RIESGO GEOLÓGICO

Informe Técnico N° A7096

EVALUACIÓN DE PELIGROS GEOLÓGICOS POR DESLIZAMIENTOS Y REPTACIONES EN LOS SECTORES HUALCAYAN Y TAMBO (CANTA)

Región Lima
Provincia Canta
Distrito Canta

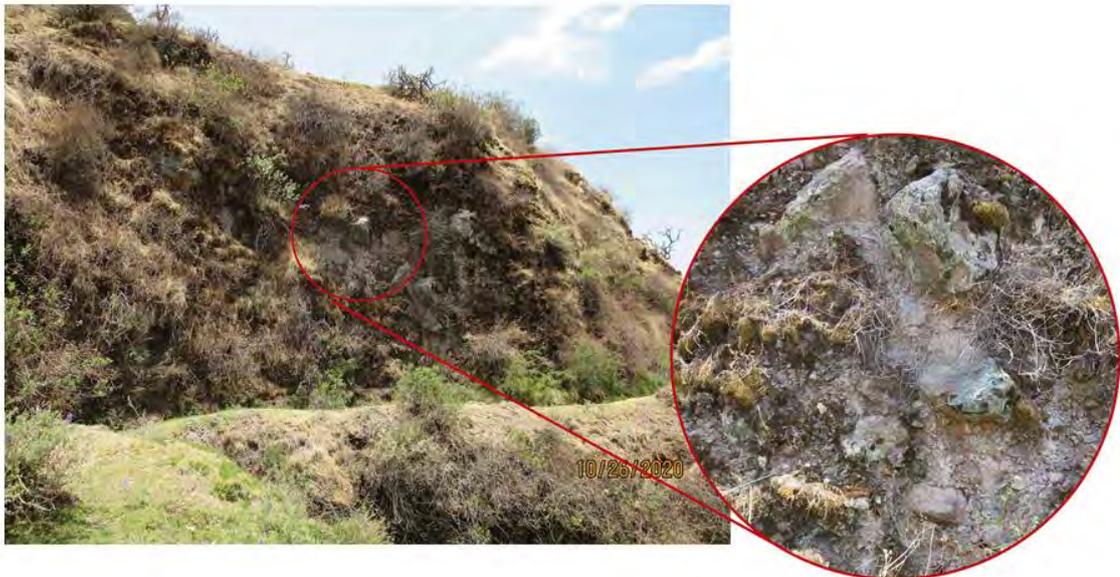
Figura 3. Se observa el depósito (coluvial) de una avalancha antigua conformado por bloques de tamaño variado en una matriz limoarcillosa (sector Hualcayan).

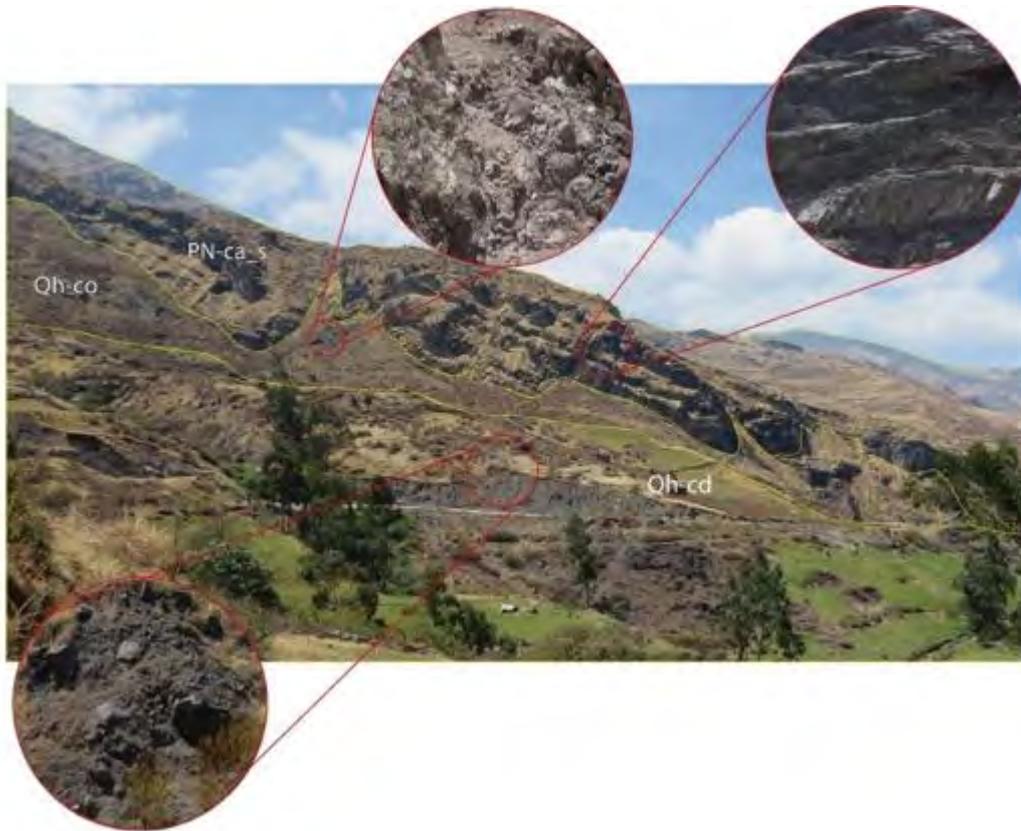
Figura 4. La figura muestra la disposición de los depósitos Cuaternarios y el afloramiento rocoso, los depósitos coluviales (Qh-co) están situados por debajo del afloramiento rocoso de origen volcánico: Grupo Calipuy miembro superior (PN-ca_s), e inmediatamente después se ubican los depósitos coluvio-deluviales (Qh-cd).

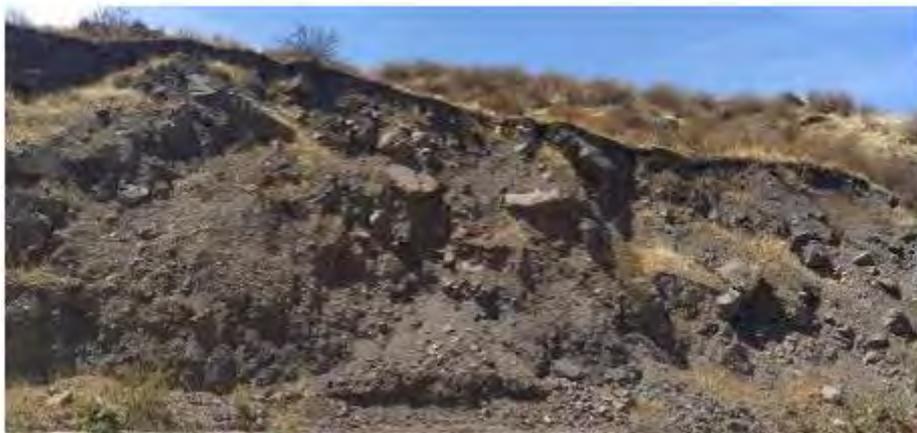
Fotografía 2. Depósitos coluvio - deluviales en el talud de la carretera Lima – Canta

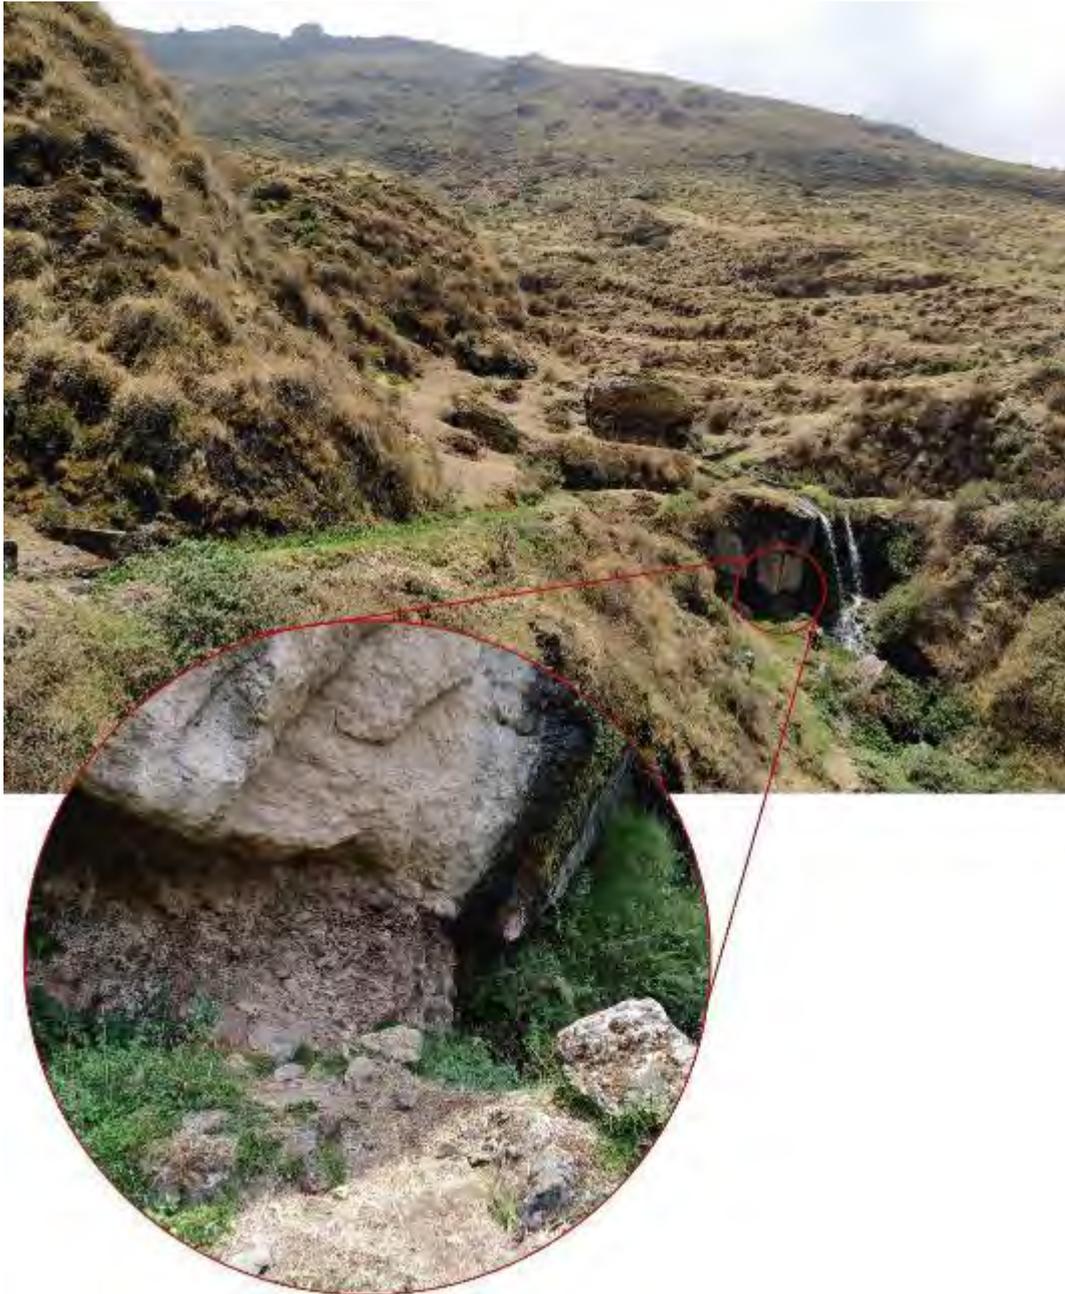
Figura 6. La figura muestra zonas de avalancha de rocas antiguos con bloques mayores a 10 m de longitud, en la quebrada Hualcayan.

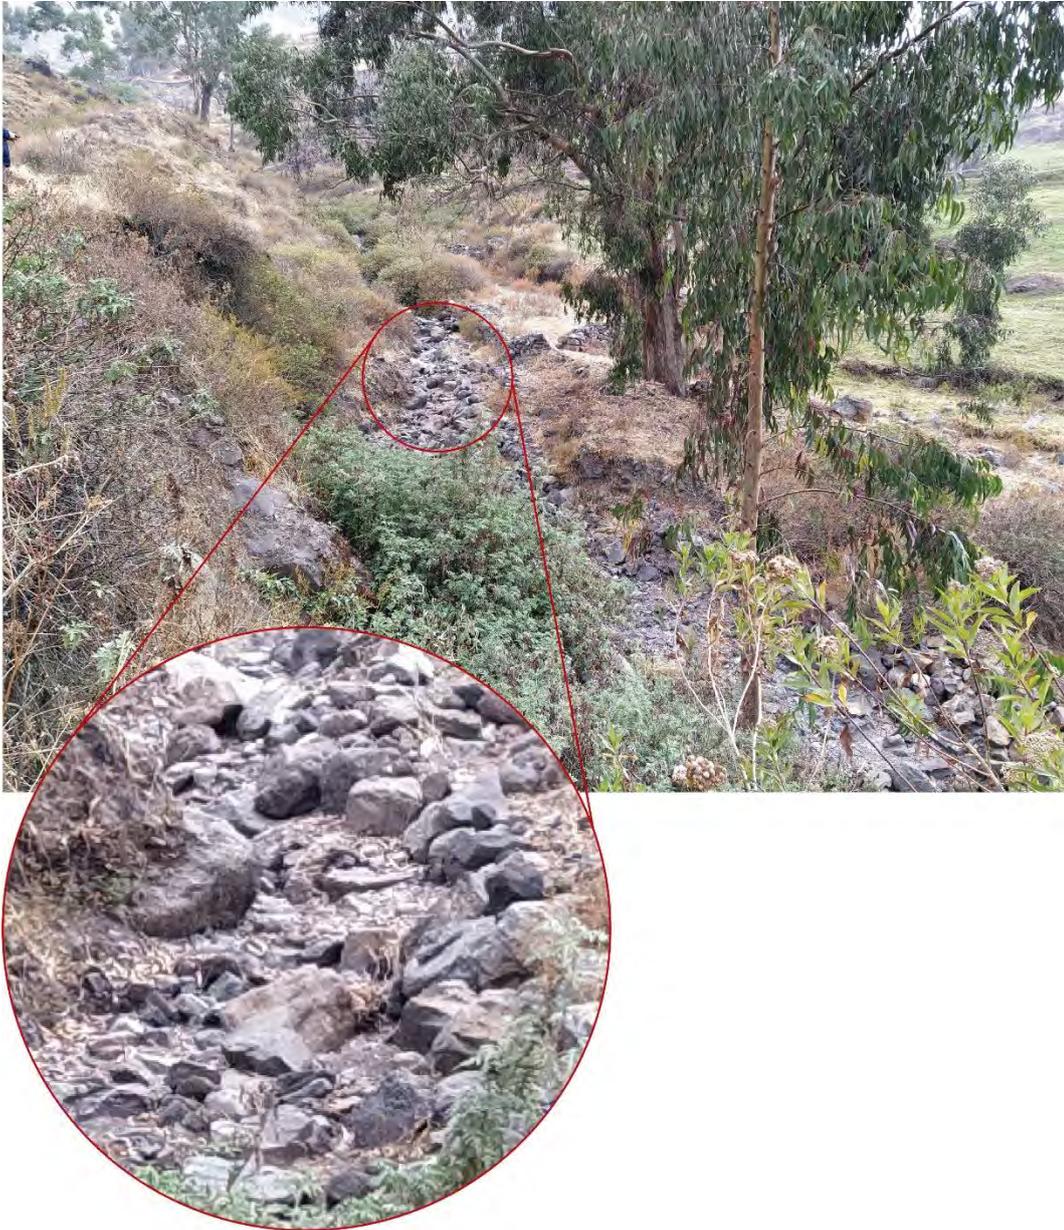
Figura 7. Depósitos proluviales provenientes de la quebrada Portura, que según registros del Ingemmet, pertenecen a un flujo de detritos que llegó hasta las cercanías de Obrajillo.

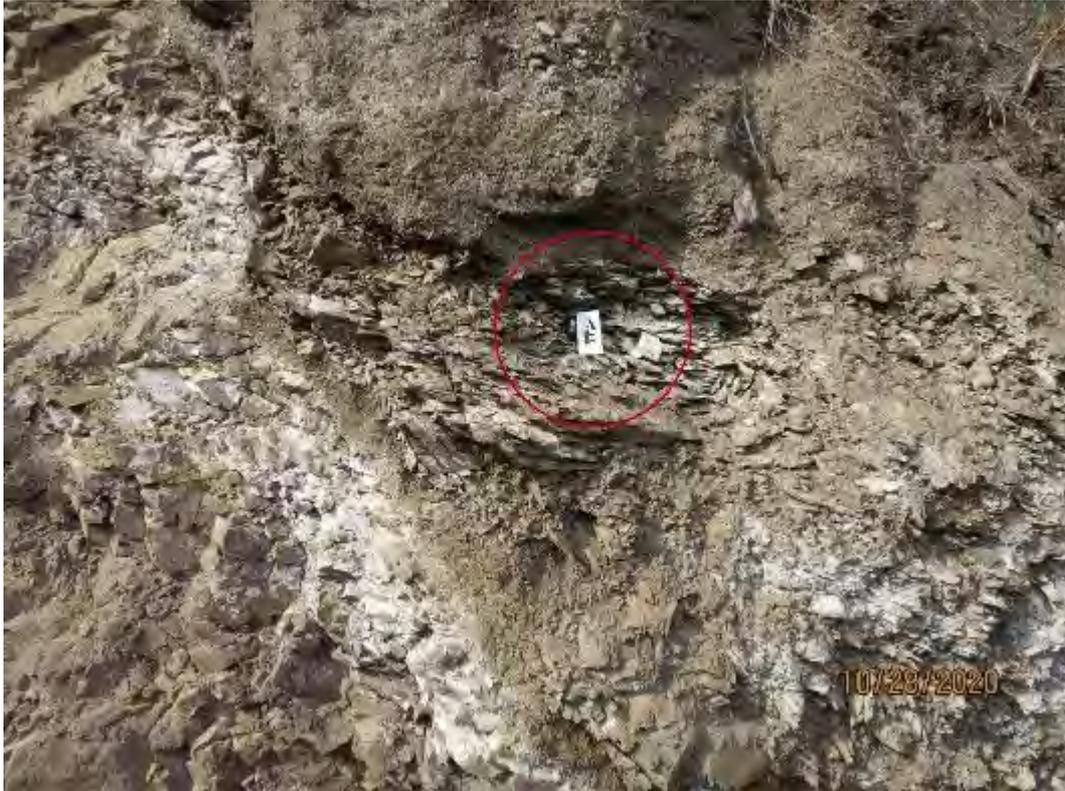
Figura 8. Afloramientos andesíticos fuertemente fracturados con evidencias de cloritización intercalados con zonas de yeso, pertenecientes a la denominada formación Canta (Sector Tambo).

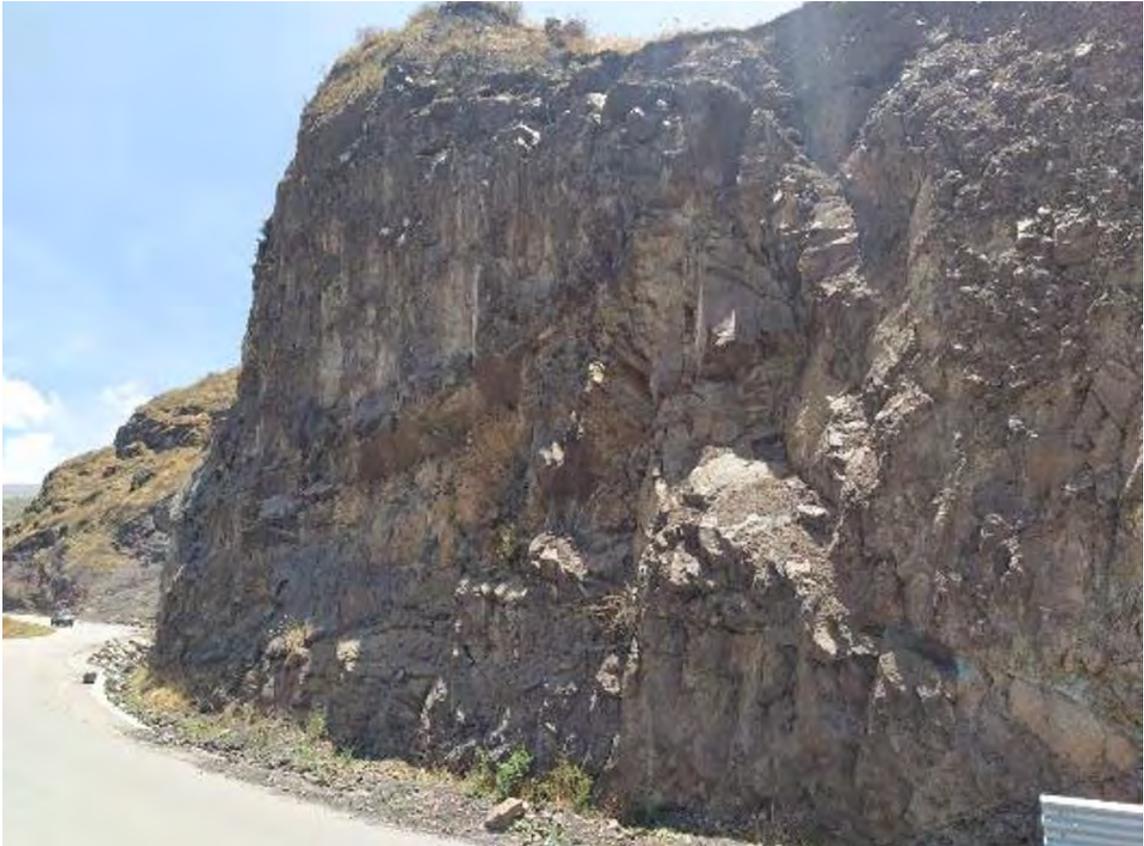
Fotografía 3. Afloramiento de andesitas fuertemente meteorizadas, intercaladas con zonas de tobas líticas de buzamiento a favor de la pendiente, pertenecientes al Grupo Calipuy miembro superior (sector Hualcayan).

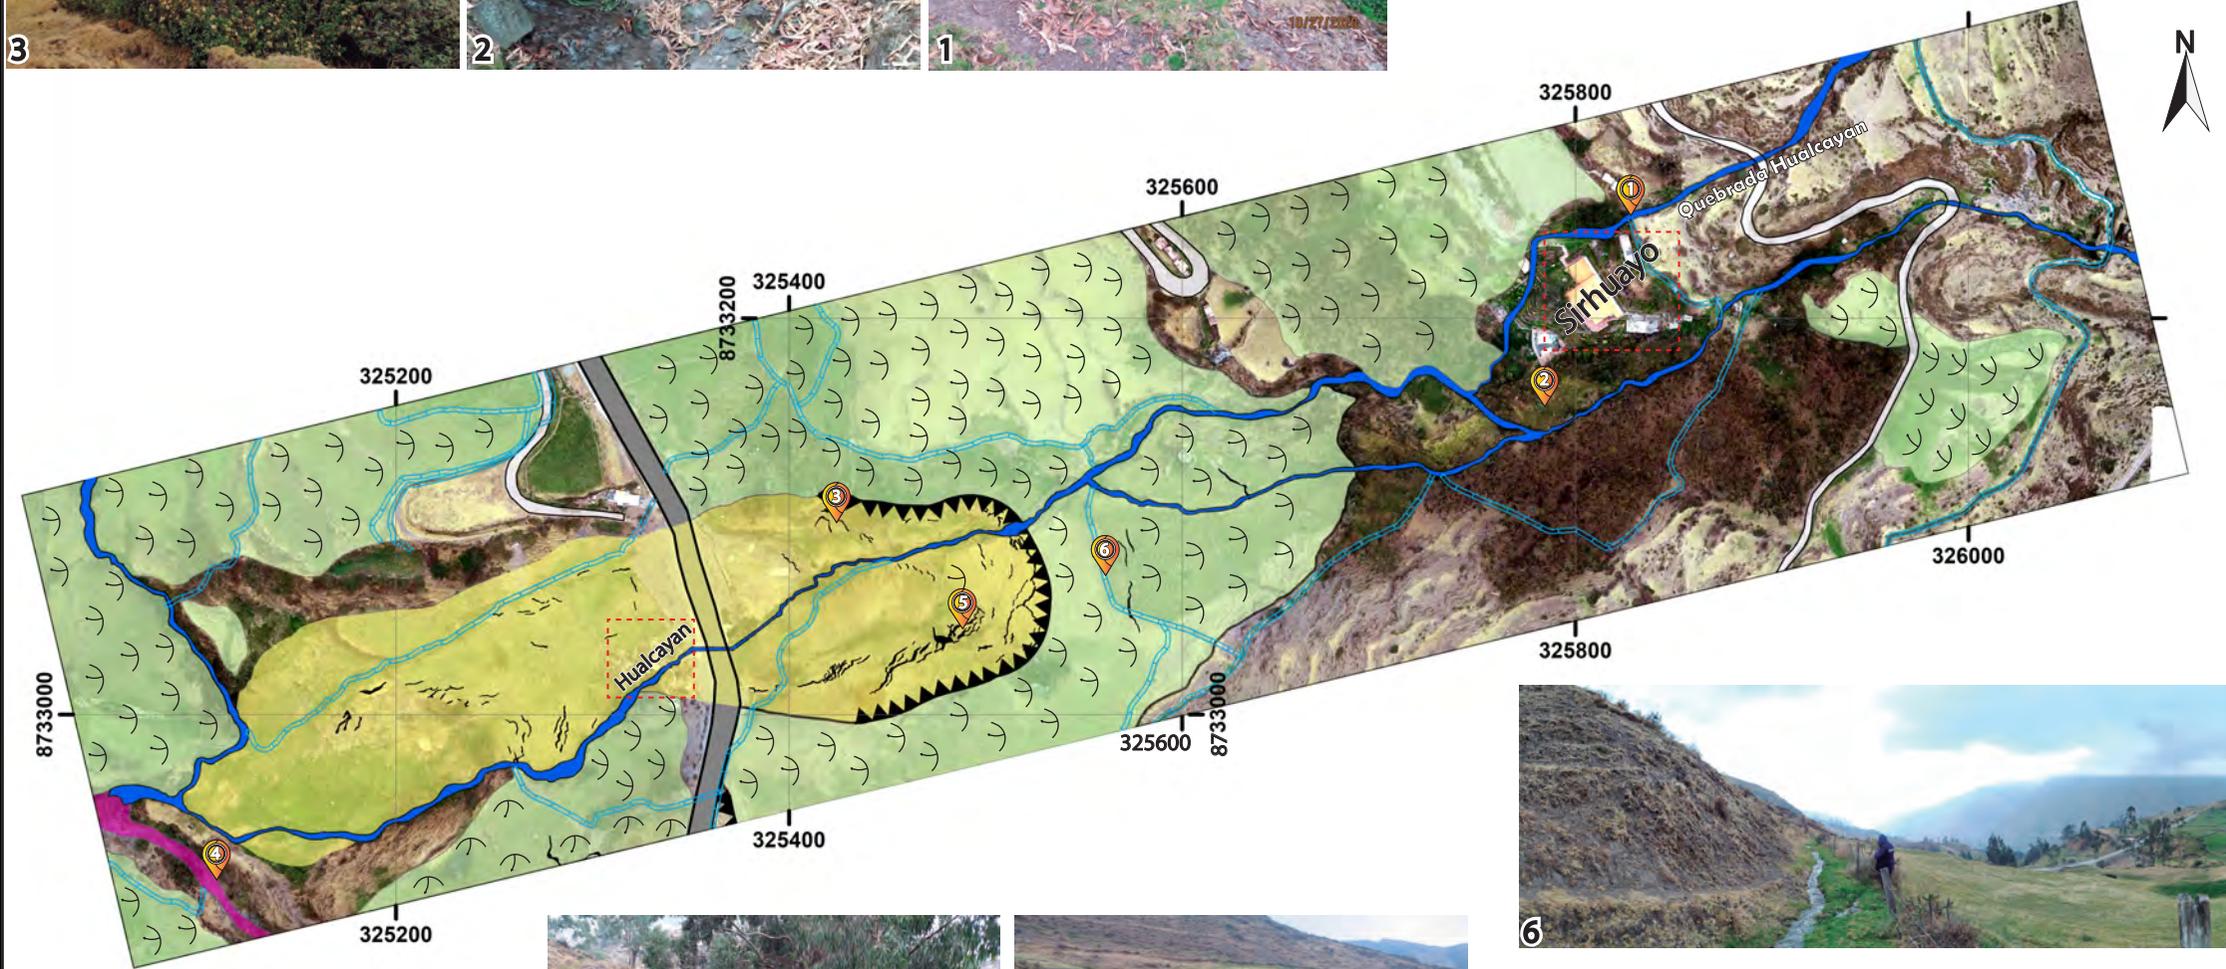
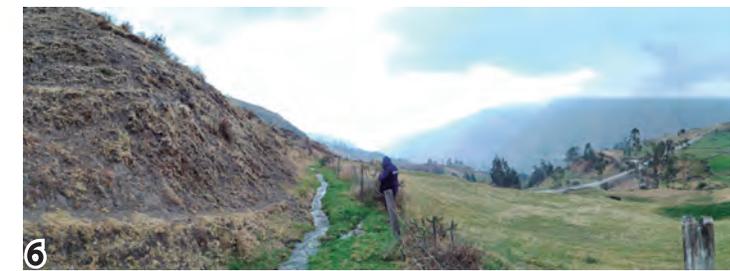
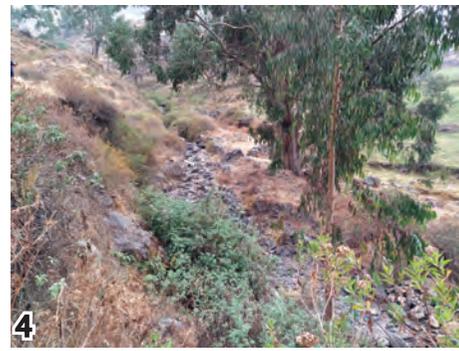
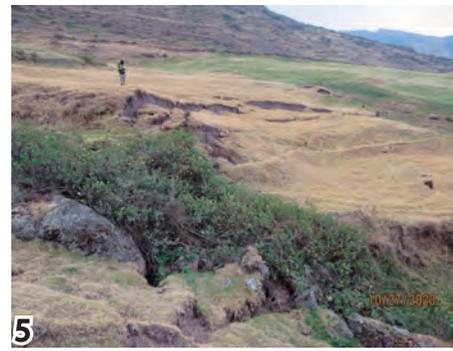
1. Desvío antrópico del curso natural de la quebrada en la zona de Sirhuayo, que contribuye a la saturación del suelo.
2. Depósitos coluviales (bloques heterométricos) producto de avalanchas de roca antiguos.
3. Grietas y escarpes margen derecha del deslizamiento en la zona de Hualcayan.
4. Evidencia de flujo de detritos (huaico) provenientes de la quebrada Portura.
5. Grietas y escarpes centrales en el cuerpo del deslizamiento, zona Hualcayan.
6. Canal de riego no permeabilizado que satura el terreno favoreciendo procesos de movimientos en masa.

- C) Impermeabilizar los canales de riego e implementar la construcción de cunetas y drenajes que lleven las aguas de infiltración y escurrimiento superficial hacia la quebrada principal, y tecnificar la metodología de riego para evitar la sobresaturación del terreno.

- D) Sellado de grietas, mediante el relleno y pisoneo de la abertura de las grietas existentes, con cascajo y tierra, dándole al terreno un talud uniforme, para evitar la infiltración de las aguas de precipitación pluvial y escorrentía superficial, todo esto para minimizar y controlar los efectos de agua en la masa del fenómeno (reptaciones y deslizamientos)
